## Rapport de mission de repérage des matériaux et produits contenant de l'amiante avant réalisation de travaux

25CT14-N4T2-BATIMENT BMC

## HOPITAL NOVO SITE DE PONTOISE

### BMC-N4T2 Fiche 25CT14

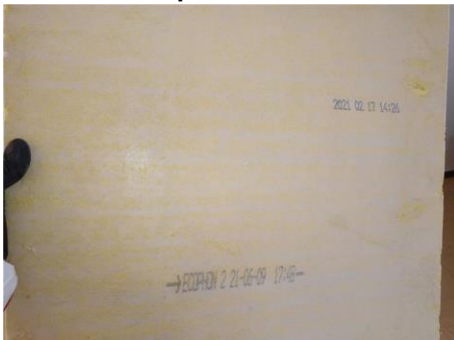
| ELEMENT : Plancher haut | | |

| ELEMENT : Plancher haut | | |
|---|---|---|
| Nom du client<br>HOPITAL NOVO | Numéro de dossier<br>86383-172148<br>6 AVENUE DE L'ILE DE FRANCE<br>95300 95 | Pièce ou local – Composant<br>R+4 - CH 641 - Plancher haut - Plafond |
| Nom de l'opérateur<br>SOUDJAY Karim | Date de prélèvement | Partie de composant<br>Panneaux de faux-plafond |
| Résultat amiante : Absence d'amiante | | |

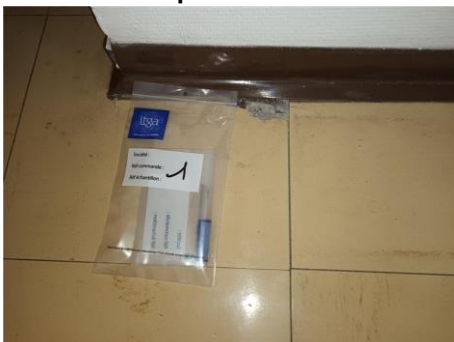
| PRELEVEMENT : P001 | | | |

| PRELEVEMENT : P001 | | | |
|---|---|---|---|
| Nom du client<br>HOPITAL NOVO | Numéro de dossier<br>86383-172148<br>6 AVENUE DE L'ILE DE FRANCE<br>95300 95 | Pièce ou local – Composant<br>R+4 - CH 641 - Plancher - Sol | |
| Nom de l'opérateur<br>SOUDJAY Karim | Date de prélèvement<br>21/11/2025 | Partie de composant<br>Dalle de sol Marron | |
| Résultat amiante : Présence d'amiante (Fibres d'amiante de type chrysotile) | | | |
| J01-COUCHE | Matériau se mi-dur de type dalle de sol (beige) | 0 | Fibres d'amiante de type chrysotile |
| 001-COUCHE | Matériau de type colle bitumineux (noir) | 0 | Fibres d'amiante de type chrysotile |

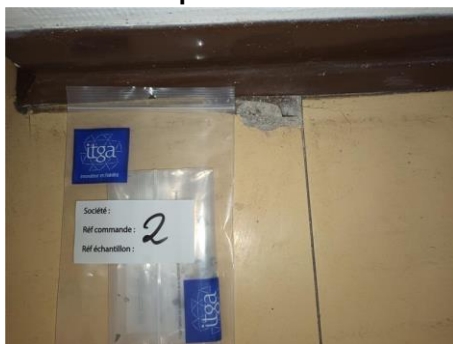
**PRELEVEMENT : P002**
**Emplacement :**

| <b>Nom du client</b><br>HOPITAL NOVO | <b>Numéro de dossier</b><br>86383-172148<br><br>6 AVENUE DE L'ILE DE FRANCE<br>95300 95 | <b>Pièce ou local – Composant</b><br>R+4 - CH 641 - Plancher - Sol | |
| <b>Nom de l'opérateur</b><br>SOUDJAY Karim | <b>Date de prélèvement</b><br>21/11/2025 | <b>Partie de composant</b><br>Ragréage + colle noir | |
| <b>Résultat amiante : Présence d'amiante (Fibres d'amiante de type chrysotile)</b> | | | |
| J01-COUCHE | Matériau de type colle (jaune) ; matériau se mi-dur de type ragréage (gris) ; matériau de type colle bitumineux (noir) ; matériau dur de type mortier, béton, chape (gris) | 0 | Fibres d'amiante de type chrysotile |

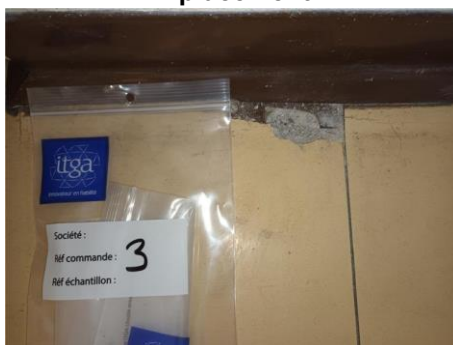
**PRELEVEMENT : P003**
**Emplacement :**

| <b>Nom du client</b><br>HOPITAL NOVO | <b>Numéro de dossier</b><br>86383-172148<br><br>6 AVENUE DE L'ILE DE FRANCE<br>95300 95 | <b>Pièce ou local – Composant</b><br>R+4 - CH 641 - Plancher - Sol |
| <b>Nom de l'opérateur</b><br>SOUDJAY Karim | <b>Date de prélèvement</b><br>21/11/2025 | <b>Partie de composant</b><br>Chape |
| <b>Résultat amiante : Présence d'amiante (Fibres d'amiante de type chrysotile)</b> | | |

| DETAIL DES COUCHES DU PRELEVEMENT : | | | |
|---|---|---|---|
| J01-COUCHE | Matériau de type colle (jaune) ; matériau se mi-dur de type ragréage (gris) ; matériau de type colle bitumineux (noir) ; matériau dur de type mortier, béton, chape (gris) | 0 | Fibres d'amiante de type chrysotile |

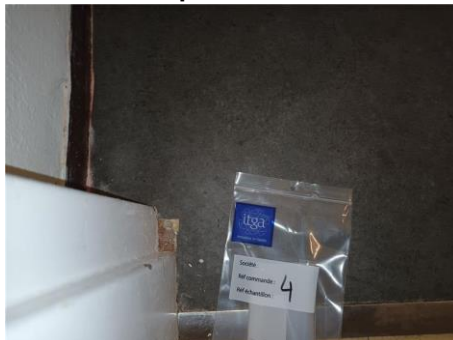
**PRELEVEMENT : P004**
**Emplacement :**

| <b>Nom du client</b><br>HOPITAL NOVO | <b>Numéro de dossier</b><br>86383-172148<br><br>6 AVENUE DE L'ILE DE FRANCE<br>95300 95 | <b>Pièce ou local – Composant</b><br>R+4 - CH 641 - Plancher - Sol |
| <b>Nom de l'opérateur</b><br>SOUDJAY Karim | <b>Date de prélèvement</b><br>21/11/2025 | <b>Partie de composant</b><br>Linoléum + Dalle de sol |

**Résultat amiante : Présence d'amiante (Fibres d'amiante de type chrysotile)**
**DESCRIPTION DU PRELEVEMENT :**

| DETAIL DES COUCHES DU PRELEVEMENT : | | | |
|---|---|---|---|
| J01-COUCHE | Matériau souple de type dalle de sol (gris) | 0 | Fibres d'amiante non détectées |
| 001-COUCHE | Matériau souple de type dalle de sol (gris) en traces ; matériau de type colle (jaune) ; matériau se mi-dur de type dalle de sol (beige) en traces ; matériau (marron) ; matériau se mi-dur (gris) | 0 | Fibres d'amiante de type chrysotile |

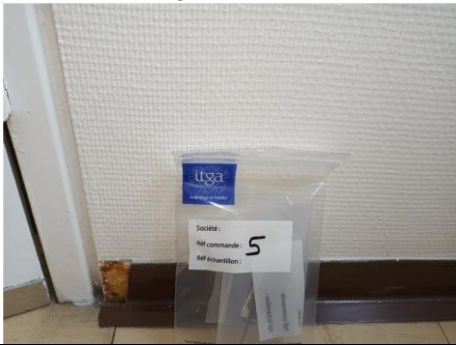
| PRELEVEMENT : P005 | | | |
|---|---|---|---|
| Nom du client<br>HOPITAL NOVO | Numéro de dossier<br>86383-172148<br>6 AVENUE DE L'ILE DE FRANCE<br>95300 95 | | Pièce ou local – Composant<br>R+4 - CH 641 - Plinthes - PVC - Mur |
| Nom de l'opérateur<br>SOUDJAY Karim | Date de prélèvement<br>21/11/2025 | Partie de composant<br>Colle Marron | |
| Résultat amiante : Absence d'amiante | | | |
| J01-COUCHE | Matériau souple (marron) ; matériau de type peinture (blanc) ; matériau de type peinture (bleu) ; matériau de type colle (jaune) | 0 | Fibres d'amiante non détectées |

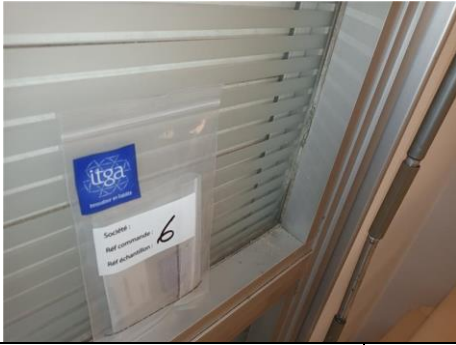
| PRELEVEMENT : P006 | | | |

| PRELEVEMENT : P006 | | | |
|---|---|---|---|
| Nom du client<br>HOPITAL NOVO | Numéro de dossier<br>86383-172148<br>6 AVENUE DE L'ILE DE FRANCE<br>95300 95 | | Pièce ou local – Composant<br>R+4 - CH 641 - Fenêtre - Mur |
| Nom de l'opérateur<br>SOUDJAY Karim | Date de prélèvement<br>21/11/2025 | Partie de composant<br>Joint de vitrage | |
| Résultat amiante : Présence d'amiante (Fibres d'amiante de type chrysotile) | | | |

| DETAIL DES COUCHES DU PRELEVEMENT : | | | |
|---|---|---|---|
| J01-COUCHE | Matériau (gris) ; matériau se mi-dur de type mastic (gris) | 0 | Fibres d'amiante de type chrysotile |

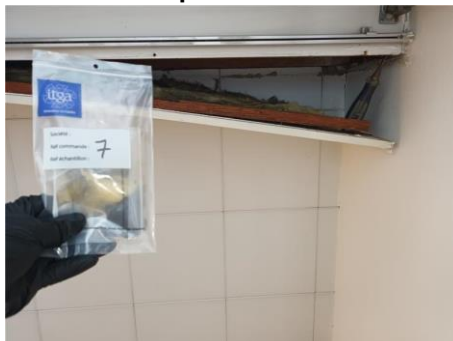
**PRELEVEMENT : P007**
**Emplacement :**

| <b>Nom du client</b><br>HOPITAL NOVO | <b>Numéro de dossier</b><br>86383-172148<br><br>6 AVENUE DE L'ILE DE FRANCE<br>95300 95 | <b>Pièce ou local – Composant</b><br>R+4 - CH 641 - Volet roulant - Plafond |
| <b>Nom de l'opérateur</b><br>SOUDJAY Karim | <b>Date de prélèvement</b><br>21/11/2025 | <b>Partie de composant</b><br>Laine minérale / colle Kraft |

**Résultat amiante :** Absence d'amiante

| DETAIL DES COUCHES DU PRELEVEMENT : | | | |
|---|---|---|---|
| J01-COUCHE | Matériau se mi-dur (gris) ; matériau fibreux de type isolant (jaune) ; matériau souple fibreux de type papier, carton (bitumineux) (noir) | 0 | Fibres d'amiante non détectées |
| 001-COUCHE | Matériau fibreux de type isolant (jaune) | 0 | Fibres d'amiante non détectées |

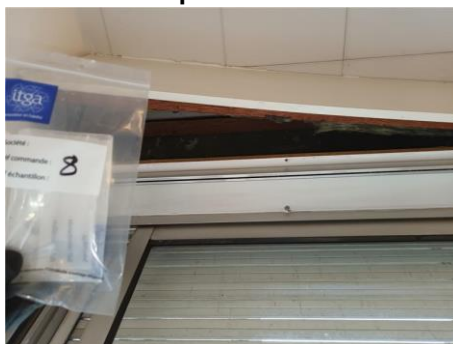
**PRELEVEMENT : P008**
**Emplacement :**

| <b>Nom du client</b><br>HOPITAL NOVO | <b>Numéro de dossier</b><br>86383-172148<br><br>6 AVENUE DE L'ILE DE FRANCE<br>95300 95 | <b>Pièce ou local – Composant</b><br>R+4 - CH 641 - Plancher haut - Plafond | |
| <b>Nom de l'opérateur</b><br>SOUDJAY Karim | <b>Date de prélèvement</b><br>21/11/2025 | <b>Partie de composant</b><br>Enduit ciment - Non peint | |
| <b>Résultat amiante</b> : Absence d'amiante | | | |
| J01-COUCHE | Matériau dur de type mortier, béton, chape (gris) | 0 | Fibres d'amiante non détectées |

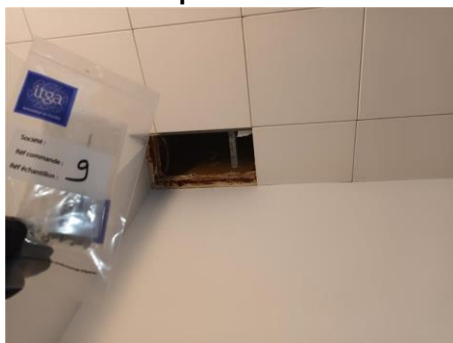
**PRELEVEMENT : P009**
**Emplacement :**

| <b>Nom du client</b><br>HOPITAL NOVO | <b>Numéro de dossier</b><br>86383-172148<br><br>6 AVENUE DE L'ILE DE FRANCE<br>95300 95 | <b>Pièce ou local – Composant</b><br>R+4 - CH 641 - Plancher haut - Plafond | |
| <b>Nom de l'opérateur</b><br>SOUDJAY Karim | <b>Date de prélèvement</b><br>21/11/2025 | <b>Partie de composant</b><br>Panneaux de faux-plafond | |
| <b>Résultat amiante</b> : Absence d'amiante | | | |
| J01-COUCHE | Matériau de type peinture (blanc) ; matériau se mi-dur | 0 | Fibres d'amiante non détectées |

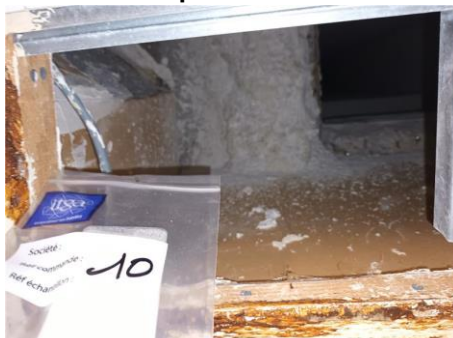
**PRELEVEMENT : P010**
**Emplacement :**

| <b>Nom du client</b><br>HOPITAL NOVO | <b>Numéro de dossier</b><br>86383-172148<br><br>6 AVENUE DE L'ILE DE FRANCE<br>95300 95 | <b>Pièce ou local – Composant</b><br>R+4 - CH 641 - Plancher haut - Plafond dans le plénum |
| <b>Nom de l'opérateur</b><br>SOUDJAY Karim | <b>Date de prélèvement</b><br>21/11/2025 | <b>Partie de composant</b><br>Flocage |

**Résultat amiante : Présence d'amiante (Fibres d'amiante de type chrysotile)**
**DESCRIPTION DU PRELEVEMENT :**

| Référence Couche | Description visuelle | Epaisseur (cm) | Conclusion amiante |
|---|---|---|---|
| J01-COUCHE | Matériau se mi-dur (blanc) | 0 | Fibres d'amiante de type chrysotile |

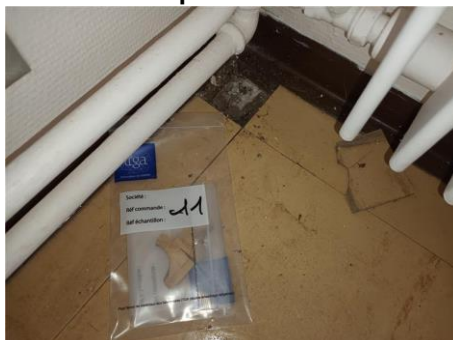
**PRELEVEMENT : P011**
**Emplacement :**

| <b>Nom du client</b><br>HOPITAL NOVO | <b>Numéro de dossier</b><br>86383-172148<br><br>6 AVENUE DE L'ILE DE FRANCE<br>95300 95 | <b>Pièce ou local – Composant</b><br>R+4 - CH 647 - Plancher - Sol |
| <b>Nom de l'opérateur</b><br>SOUDJAY Karim | <b>Date de prélèvement</b><br>21/11/2025 | <b>Partie de composant</b><br>Dalle de sol Marron |

**Résultat amiante : Présence d'amiante (Fibres d'amiante de type chrysotile)**
**DESCRIPTION DU PRELEVEMENT :**

| DETAIL DES COUCHES DU PRELEVEMENT : | | | |
|---|---|---|---|
| J01-COUCHE | Matériau se mi-dur de type dalle de sol (beige) | 0 | Fibres d'amiante de type chrysotile |
| 001-COUCHE | Matériau se mi-dur de type dalle de sol (beige) en traces ; matériau de type peinture (blanc) | 0 | Fibres d'amiante de type chrysotile |

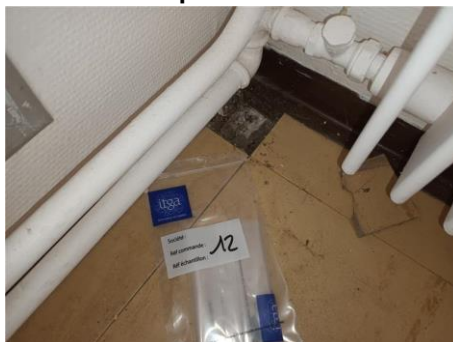
**PRELEVEMENT : P012**
**Emplacement :**

| <b>Nom du client</b><br>HOPITAL NOVO | <b>Numéro de dossier</b><br>86383-172148<br><br>6 AVENUE DE L'ILE DE FRANCE<br>95300 95 | <b>Pièce ou local – Composant</b><br>R+4 - CH 647 - Plancher - Sol |
| <b>Nom de l'opérateur</b><br>SOUDJAY Karim | <b>Date de prélèvement</b><br>21/11/2025 | <b>Partie de composant</b><br>Ragréage + colle noir |

**Résultat amiante : Présence d'amiante (Fibres d'amiante de type chrysotile)**
**DESCRIPTION DU PRELEVEMENT :**

| DETAIL DES COUCHES DU PRELEVEMENT : | | | |
|---|---|---|---|
| J01-COUCHE | Matériau de type colle bitumineux (noir) ; matériau se mi-dur de type ragréage (gris) ; matériau se mi-dur (blanc) ; matériau de type peinture (beige) en traces | 0 | Fibres d'amiante de type chrysotile |

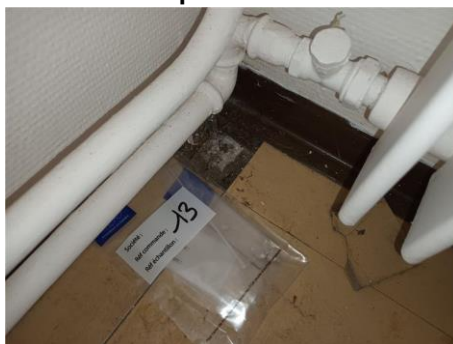
**PRELEVEMENT : P013**
**Emplacement :**

| <b>Nom du client</b><br>HOPITAL NOVO | <b>Numéro de dossier</b><br>86383-172148<br><br>6 AVENUE DE L'ILE DE FRANCE<br>95300 95 | <b>Pièce ou local – Composant</b><br>R+4 - CH 647 - Plancher - Sol |
| <b>Nom de l'opérateur</b><br>SOUDJAY Karim | <b>Date de prélèvement</b><br>21/11/2025 | <b>Partie de composant</b><br>Chape |

**Résultat amiante :** Absence d'amiante

| Référence Couche | Description visuelle | Epaisseur (cm) | Conclusion amiante |
|---|---|---|---|
| J01-COUCHE | Matériau se mi-dur de type enduit (blanc) en traces ; matériau dur de type mortier, béton, chape (gris) | 0 | Fibres d'amiante non détectées |

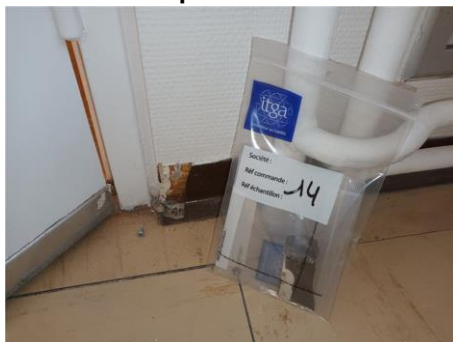
**PRELEVEMENT : P014**
**Emplacement :**

| <b>Nom du client</b><br>HOPITAL NOVO | <b>Numéro de dossier</b><br>86383-172148<br><br>6 AVENUE DE L'ILE DE FRANCE<br>95300 95 | <b>Pièce ou local – Composant</b><br>R+4 - CH 647 - Plinthes - PVC - Mur |
| <b>Nom de l'opérateur</b><br>SOUDJAY Karim | <b>Date de prélèvement</b><br>21/11/2025 | <b>Partie de composant</b><br>Colle Marron |

**Résultat amiante :** Absence d'amiante

| DETAIL DES COUCHES DU PRELEVEMENT : | | | |
|---|---|---|---|
| J01-COUCHE | Matériau souple (marron) ; matériau de type peinture (blanc) ; matériau de type colle (jaune) ; matériau de type peinture (beige) ; matériau se mi-dur (blanc) ; matériau (marron) | 0 | Fibres d'amiante non détectées |

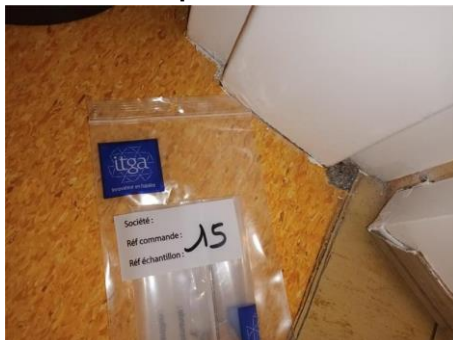
**PRELEVEMENT : P015**
**Emplacement :**

| <b>Nom du client</b><br>HOPITAL NOVO | <b>Numéro de dossier</b><br>86383-172148<br><br>6 AVENUE DE L'ILE DE FRANCE<br>95300 95 | <b>Pièce ou local – Composant</b><br>R+4 - CH 647 - Plancher - Sol |
| <b>Nom de l'opérateur</b><br>SOUDJAY Karim | <b>Date de prélèvement</b><br>21/11/2025 | <b>Partie de composant</b><br>Linoléum + Dalle de sol |

**Résultat amiante : Présence d'amiante (Fibres d'amiante de type chrysotile)**
**DESCRIPTION DU PRELEVEMENT :**

| DETAIL DES COUCHES DU PRELEVEMENT : | | | |
|---|---|---|---|
| J01-COUCHE | Matériau souple de type dalle de sol (beige) | 0 | Fibres d'amiante non détectées |
| 001-COUCHE | Matériau (marron) en traces ; matériau de type colle (jaune) ; matériau de type colle bitumineux (noir) ; matériau se mi-dur de type plâtre (gris) ; matériau se mi-dur (gris) | 0 | Fibres d'amiante de type chrysotile |

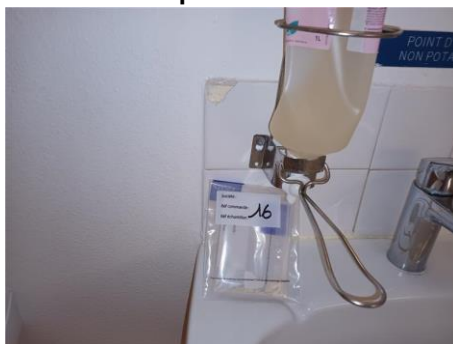
**PRELEVEMENT : P016**
**Emplacement :**

| <b>Nom du client</b><br>HOPITAL NOVO | <b>Numéro de dossier</b><br>86383-172148<br><br>6 AVENUE DE L'ILE DE FRANCE<br>95300 95 | <b>Pièce ou local – Composant</b><br>R+4 - CH 647 - Mur - Mur |
| <b>Nom de l'opérateur</b><br>SOUDJAY Karim | <b>Date de prélèvement</b><br>21/11/2025 | <b>Partie de composant</b><br>Faïence + colle |

| Référence Couche | Description visuelle | Epaisseur (cm) | Conclusion amiante |
|---|---|---|---|
| J01-COUCHE | Matériau dur de type carrelage, faïence (blanc) ; matériau de type peinture (blanc) ; matériau de type peinture (beige) ; matériau dur de type ciment-colle (beige) en traces | 0 | Fibres d'amiante non détectées |

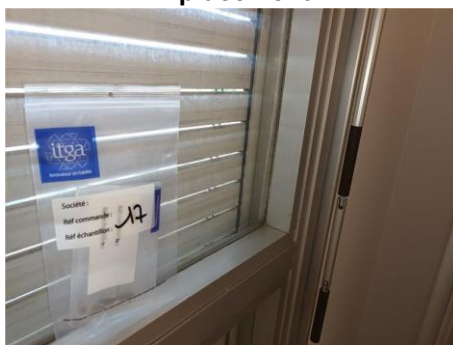
**PRELEVEMENT : P017**
**Emplacement :**

| <b>Nom du client</b><br>HOPITAL NOVO | <b>Numéro de dossier</b><br>86383-172148<br><br>6 AVENUE DE L'ILE DE FRANCE<br>95300 95 | <b>Pièce ou local – Composant</b><br>R+4 - CH 647 - Fenêtre - Mur |
| <b>Nom de l'opérateur</b><br>SOUDJAY Karim | <b>Date de prélèvement</b><br>21/11/2025 | <b>Partie de composant</b><br>Joint de vitrage |

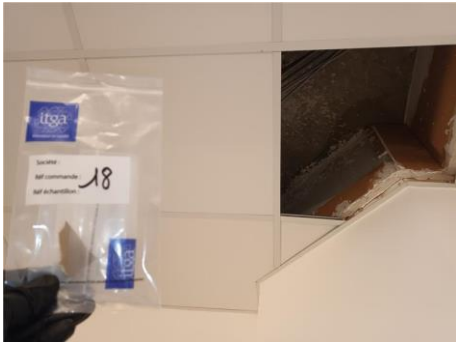
| PRELEVEMENT : P018 | | | |

| PRELEVEMENT : P018 | | | |
|---|---|---|---|
| <b>Nom du client</b><br>HOPITAL NOVO | <b>Numéro de dossier</b><br>86383-172148<br><br>6 AVENUE DE L'ILE DE FRANCE<br>95300 95 | <b>Pièce ou local – Composant</b><br>R+4 - CH 647 - Plancher haut - Plafond | |
| <b>Nom de l'opérateur</b><br>SOUDJAY Karim | <b>Date de prélèvement</b><br>21/11/2025 | <b>Partie de composant</b><br>Panneaux de faux-plafond | |
| 001-COUCHE | Matériau se mi-dur de type plâtre (blanc) | 0 | Fibres d'amiante non détectées |

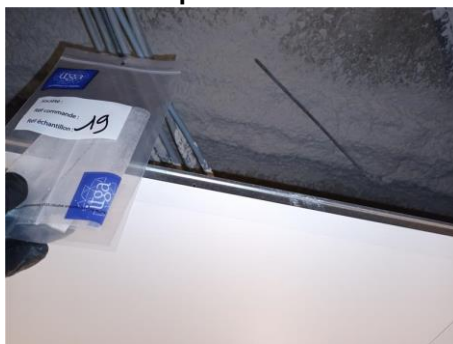
**PRELEVEMENT : P019**
**Emplacement :**

| <b>Nom du client</b><br>HOPITAL NOVO | <b>Numéro de dossier</b><br>86383-172148<br><br>6 AVENUE DE L'ILE DE FRANCE<br>95300 95 | <b>Pièce ou local – Composant</b><br>R+4 - CH 647 - Plancher haut - Plafond dans le plénum |
| <b>Nom de l'opérateur</b><br>SOUDJAY Karim | <b>Date de prélèvement</b><br>21/11/2025 | <b>Partie de composant</b><br>Flocage |

| Référence Couche | Description visuelle | Epaisseur (cm) | Conclusion amiante |
|---|---|---|---|
| J01-COUCHE | Matériau dur de type mortier, béton, chape (gris) | 0 | Fibres d'amiante de type chrysotile |

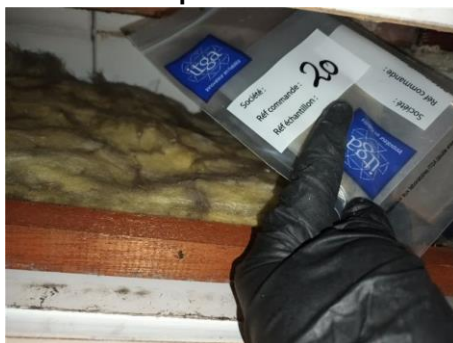
**PRELEVEMENT : P020**
**Emplacement :**

| <b>Nom du client</b><br>HOPITAL NOVO | <b>Numéro de dossier</b><br>86383-172148<br><br>6 AVENUE DE L'ILE DE FRANCE<br>95300 95 | <b>Pièce ou local – Composant</b><br>R+4 - CH 647 - Volet roulant - Plafond |
| <b>Nom de l'opérateur</b><br>SOUDJAY Karim | <b>Date de prélèvement</b><br>21/11/2025 | <b>Partie de composant</b><br>Laine minérale / colle Kraft |

| Référence Couche | Description visuelle | Epaisseur (cm) | Conclusion amiante |
|---|---|---|---|
| 001-COUCHE | Matériau fibreux de type isolant (jaune) | 0 | Fibres d'amiante non détectées |

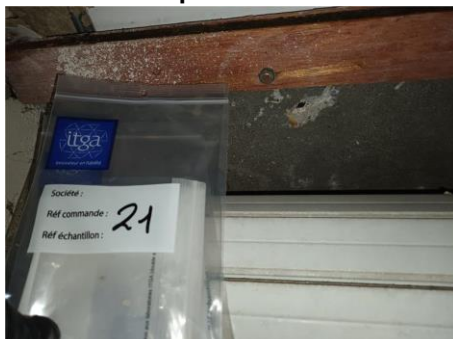
**PRELEVEMENT : P021**
**Emplacement :**

| <b>Nom du client</b><br>HOPITAL NOVO | <b>Numéro de dossier</b><br>86383-172148<br><br>6 AVENUE DE L'ILE DE FRANCE<br>95300 95 | <b>Pièce ou local – Composant</b><br>R+4 - CH 647 - Volet roulant - Plafond |
| <b>Nom de l'opérateur</b><br>SOUDJAY Karim | <b>Date de prélèvement</b><br>21/11/2025 | <b>Partie de composant</b><br>Enduit ciment - Non peint |

| Référence Couche | Description visuelle | Epaisseur (cm) | Conclusion amiante |
|---|---|---|---|
| J01-COUCHE | Matériau dur de type mortier, béton, chape (gris) | 0 | Fibres d'amiante non détectées |

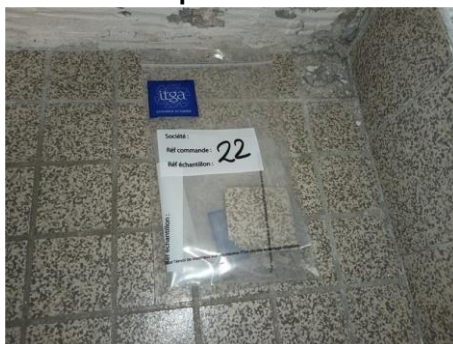
**PRELEVEMENT : P022**
**Emplacement :**

| <b>Nom du client</b><br>HOPITAL NOVO | <b>Numéro de dossier</b><br>86383-172148<br><br>6 AVENUE DE L'ILE DE FRANCE<br>95300 95 | <b>Pièce ou local – Composant</b><br>R+4 - 652 - Plancher - Sol |
| <b>Nom de l'opérateur</b><br>SOUDJAY Karim | <b>Date de prélèvement</b><br>21/11/2025 | <b>Partie de composant</b><br>Carrelage + colle |

| Référence Couche | Description visuelle | Epaisseur (cm) | Conclusion amiante |
|---|---|---|---|
| J01-COUCHE | Matériau dur de type carrelage, faïence (gris) ;<br>matériau dur de type joint ciment (gris) ; matériau dur<br>de type ciment-colle (gris) ; matériau dur de type<br>mortier, béton, chape (gris) | 0 | Fibres d'amiante non détectées |

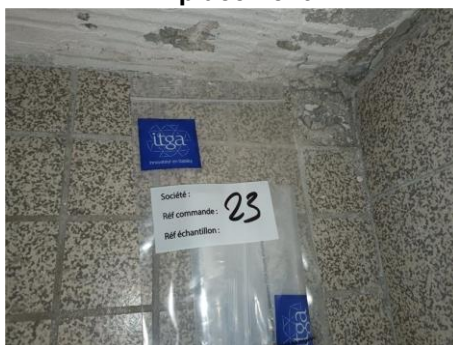
**PRELEVEMENT : P023**
**Emplacement :**

| <b>Nom du client</b><br>HOPITAL NOVO | <b>Numéro de dossier</b><br>86383-172148<br><br>6 AVENUE DE L'ILE DE FRANCE<br>95300 95 | <b>Pièce ou local – Composant</b><br>R+4 - 652 - Plancher - Sol |
| <b>Nom de l'opérateur</b><br>SOUDJAY Karim | <b>Date de prélèvement</b><br>21/11/2025 | <b>Partie de composant</b><br>Ragréage + chape |

| DETAIL DES COUCHES DU PRELEVEMENT : | | | |
|---|---|---|---|
| J01-COUCHE | Matériau semi-dur de type ragréage (gris) ; matériau dur de type mortier, béton, chape (gris) | 0 | Fibres d'amiante non détectées |

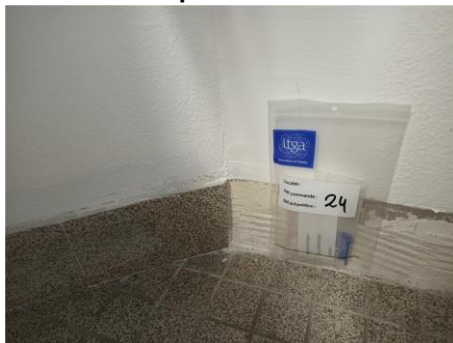
**PRELEVEMENT : P024**
**Emplacement :**

| <b>Nom du client</b><br>HOPITAL NOVO | <b>Numéro de dossier</b><br>86383-172148<br><br>6 AVENUE DE L'ILE DE FRANCE<br>95300 95 | <b>Pièce ou local – Composant</b><br>R+4 - 652 - Plinthes - Sol | |
| <b>Nom de l'opérateur</b><br>SOUDJAY Karim | <b>Date de prélèvement</b><br>21/11/2025 | <b>Partie de composant</b><br>Faïence + colle | |

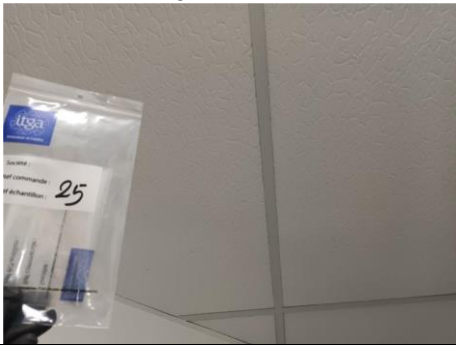
| PRELEVEMENT : P025 | | | |
|---|---|---|---|
| Nom du client<br>HOPITAL NOVO | Numéro de dossier<br>86383-172148<br>6 AVENUE DE L'ILE DE FRANCE<br>95300 95 | | Pièce ou local – Composant<br>R+4 - 652 - Plancher haut - Plafond |
| Nom de l'opérateur<br>SOUDJAY Karim | Date de prélèvement<br>21/11/2025 | Partie de composant<br>Panneaux de faux-plafond | |

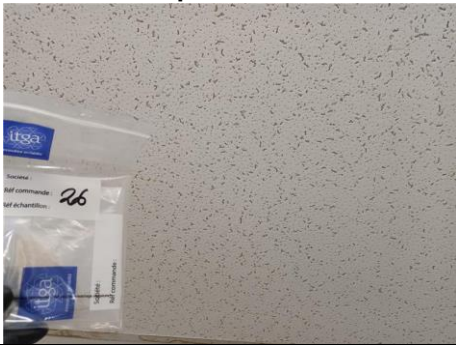
| PRELEVEMENT : P026 | | | |

| PRELEVEMENT : P026 | | | |
|---|---|---|---|
| Nom du client<br>HOPITAL NOVO | Numéro de dossier<br>86383-172148<br>6 AVENUE DE L'ILE DE FRANCE<br>95300 95 | | Pièce ou local – Composant<br>R+4 - 652 - Plancher haut - Plafond |
| Nom de l'opérateur<br>SOUDJAY Karim | Date de prélèvement<br>21/11/2025 | Partie de composant<br>Panneaux de faux-plafond moucheté | |
| Résultat amiante : Absence d'amiante | | | |

| DETAIL DES COUCHES DU PRELEVEMENT : | | | |
|---|---|---|---|
| J01-COUCHE | Matériau de type peinture (blanc) ; matériau semi-dur fibreux de type faux-plafonds (beige) ; matériau (beige) | 0 | Fibres d'amiante non détectées |

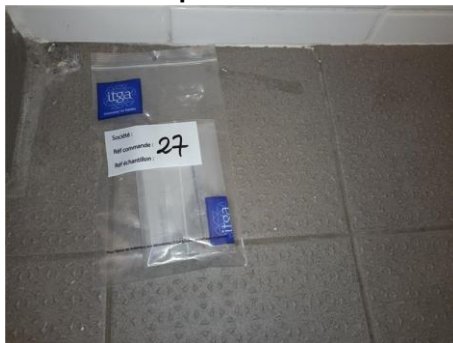
**PRELEVEMENT : P027**
**Emplacement :**

| <b>Nom du client</b><br>HOPITAL NOVO | <b>Numéro de dossier</b><br>86383-172148<br><br>6 AVENUE DE L'ILE DE FRANCE<br>95300 95 | <b>Pièce ou local – Composant</b><br>R+4 - 653 - Plancher -Sol |
| <b>Nom de l'opérateur</b><br>SOUDJAY Karim | <b>Date de prélèvement</b><br>21/11/2025 | <b>Partie de composant</b><br>Carrelage + colle |

**Résultat amiante :** Absence d'amiante

| DETAIL DES COUCHES DU PRELEVEMENT : | | | |
|---|---|---|---|
| J01-COUCHE | Matériau dur de type carrelage, faïence (gris) ; matériau dur de type ciment-colle (gris) ; matériau (gris) | 0 | Fibres d'amiante non détectées |

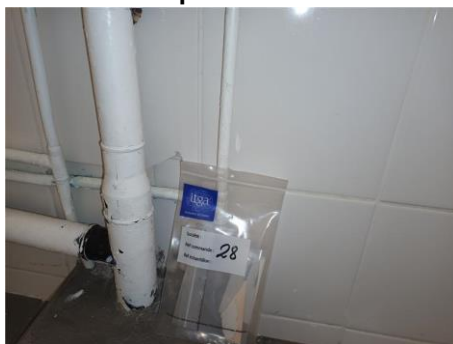
**PRELEVEMENT : P028**
**Emplacement :**

| <b>Nom du client</b><br>HOPITAL NOVO | <b>Numéro de dossier</b><br>86383-172148<br><br>6 AVENUE DE L'ILE DE FRANCE<br>95300 95 | <b>Pièce ou local – Composant</b><br>R+4 - 653 - Mur -Mur |
| <b>Nom de l'opérateur</b><br>SOUDJAY Karim | <b>Date de prélèvement</b><br>21/11/2025 | <b>Partie de composant</b><br>Faïence + colle |

**Résultat amiante :** Absence d'amiante

| Référence Couche | Description visuelle | Epaisseur (cm) | Conclusion amiante |
|---|---|---|---|
| J01-COUCHE | Matériau dur de type carrelage, faïence (blanc) ;<br>matériau dur de type ciment-colle (blanc) | 0 | Fibres d'amiante non détectées |

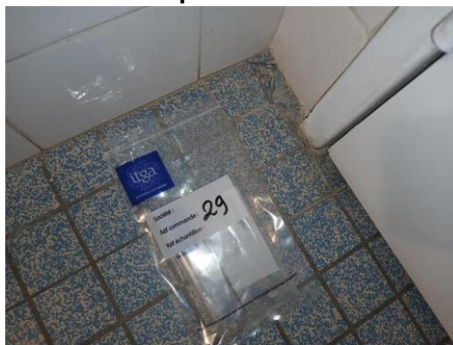
**PRELEVEMENT : P029**
**Emplacement :**

| <b>Nom du client</b><br>HOPITAL NOVO | <b>Numéro de dossier</b><br>86383-172148<br><br>6 AVENUE DE L'ILE DE FRANCE<br>95300 95 | <b>Pièce ou local – Composant</b><br>R+4 - 654 - Plancher - Sol |
| <b>Nom de l'opérateur</b><br>SOUDJAY Karim | <b>Date de prélèvement</b><br>21/11/2025 | <b>Partie de composant</b><br>Carrelage + colle |

**Résultat amiante :** Absence d'amiante

| DETAIL DES COUCHES DU PRELEVEMENT : | | | |
|---|---|---|---|
| J01-COUCHE | Matériau dur de type carrelage, faïence (bleu) ;<br>matériau dur de type joint ciment (gris) ; matériau dur<br>de type ciment-colle (gris) | 0 | Fibres d'amiante non détectées |

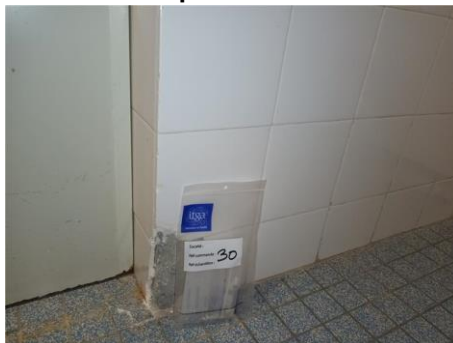
**PRELEVEMENT : P030**
**Emplacement :**

| <b>Nom du client</b><br>HOPITAL NOVO | <b>Numéro de dossier</b><br>86383-172148<br><br>6 AVENUE DE L'ILE DE FRANCE<br>95300 95 | <b>Pièce ou local – Composant</b><br>R+4 - 654 - Mur - Mur |
| <b>Nom de l'opérateur</b><br>SOUDJAY Karim | <b>Date de prélèvement</b><br>21/11/2025 | <b>Partie de composant</b><br>Faïence + colle |

**Résultat amiante :** Absence d'amiante

| DETAIL DES COUCHES DU PRELEVEMENT : | | | |
|---|---|---|---|
| J01-COUCHE | Matériau dur de type carrelage, faïence (blanc) ;<br>matériau dur de type ciment-colle (blanc) ; matériau<br>dur de type mortier, béton, chape (gris) | 0 | Fibres d'amiante non détectées |

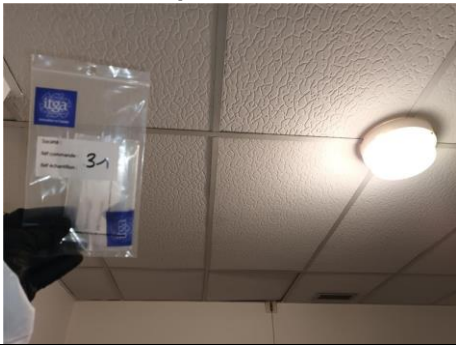
| PRELEVEMENT : P031 | | | |
|---|---|---|---|
| Nom du client<br>HOPITAL NOVO | Numéro de dossier<br>86383-172148<br>6 AVENUE DE L'ILE DE FRANCE<br>95300 95 | | Pièce ou local – Composant<br>R+4 - 654 - Plancher haut - Plafond |
| Nom de l'opérateur<br>SOUDJAY Karim | Date de prélèvement<br>21/11/2025 | Partie de composant<br>Panneaux de faux-plafond | |
| Résultat amiante : Présence d'amiante (Fibres d'amiante de type chrysotile, riébeckite-amiante (crocidolite), grunerite-amiante (amosite)) | | | |
| J01-COUCHE | Matériau dur de type plaque (fibreuse) (blanc) | 0 | Fibres d'amiante de type chrysotile, riébeckite-amiante (crocidolite), grunerite-amiante (amosite) |

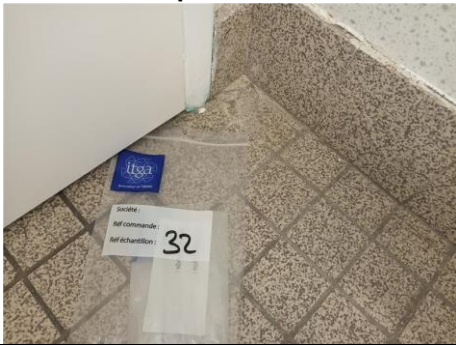
| PRELEVEMENT : P032 | | | |

| PRELEVEMENT : P032 | | | |
|---|---|---|---|
| Nom du client<br>HOPITAL NOVO | Numéro de dossier<br>86383-172148<br>6 AVENUE DE L'ILE DE FRANCE<br>95300 95 | | Pièce ou local – Composant<br>R+4 - 655 - Plancher - Sol |
| Nom de l'opérateur<br>SOUDJAY Karim | Date de prélèvement<br>21/11/2025 | Partie de composant<br>Carrelage + colle | |
| Résultat amiante : Absence d'amiante | | | |

| DETAIL DES COUCHES DU PRELEVEMENT : | | | |
|---|---|---|---|
| J01-COUCHE | Matériau dur de type carrelage, faïence (gris) ; matériau dur de type joint ciment (gris) ; matériau dur de type ciment-colle (gris) ; matériau dur de type mortier, béton, chape (gris) | 0 | Fibres d'amiante non détectées |

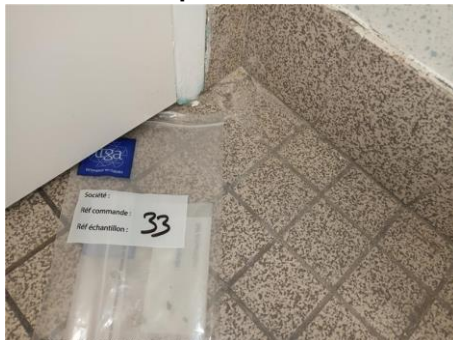
**PRELEVEMENT : P033**
**Emplacement :**

| <b>Nom du client</b><br>HOPITAL NOVO | <b>Numéro de dossier</b><br>86383-172148<br><br>6 AVENUE DE L'ILE DE FRANCE<br>95300 95 | <b>Pièce ou local – Composant</b><br>R+4 - 655 - Plancher - Sol |
| <b>Nom de l'opérateur</b><br>SOUDJAY Karim | <b>Date de prélèvement</b><br>21/11/2025 | <b>Partie de composant</b><br>Ragréage + Chape |

**Résultat amiante :** Absence d'amiante

| DETAIL DES COUCHES DU PRELEVEMENT : | | | |
|---|---|---|---|
| J01-COUCHE | Matériau semi-dur de type ragréage (gris) ; matériau dur de type mortier, béton, chape (gris) | 0 | Fibres d'amiante non détectées |

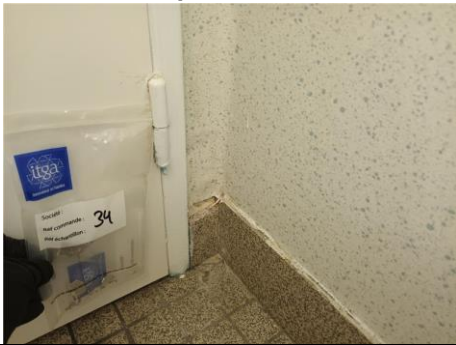
| PRELEVEMENT : P034 | | | |
|---|---|---|---|
| Nom du client<br>HOPITAL NOVO | Numéro de dossier<br>86383-172148<br>6 AVENUE DE L'ILE DE FRANCE<br>95300 95 | | Pièce ou local – Composant<br>R+4 - 655 - Plinthes - Sol |
| Nom de l'opérateur<br>SOUDJAY Karim | Date de prélèvement<br>21/11/2025 | Partie de composant<br>Faïence + colle | |
| Résultat amiante : Absence d'amiante | | | |
| J01-COUCHE | Matériau dur de type carrelage, faïence (gris) ; matériau souple de type joint (blanc) ; matériau de type colle (jaune) ; matériau de type peinture (beige) ; matériau semi-dur (blanc) ; matériau dur de type joint ciment (gris) ; matériau dur de type ciment-colle (blanc) en traces | 0 | Fibres d'amiante non détectées |

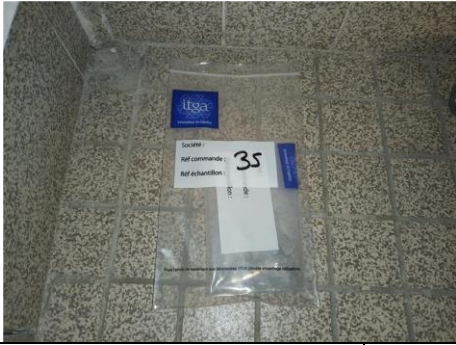
| PRELEVEMENT : P035 | | | |

| PRELEVEMENT : P035 | | | |
|---|---|---|---|
| Nom du client<br>HOPITAL NOVO | Numéro de dossier<br>86383-172148<br>6 AVENUE DE L'ILE DE FRANCE<br>95300 95 | | Pièce ou local – Composant<br>R+4 - 656 - Plancher - Sol |
| Nom de l'opérateur<br>SOUDJAY Karim | Date de prélèvement<br>21/11/2025 | Partie de composant<br>Carrelage + colle | |
| Résultat amiante : Absence d'amiante | | | |

| DETAIL DES COUCHES DU PRELEVEMENT : | | | |
|---|---|---|---|
| J01-COUCHE | Matériau dur de type carrelage, faïence (gris) ;<br>matériau dur de type ciment-colle (gris) | 0 | Fibres d'amiante non détectées |

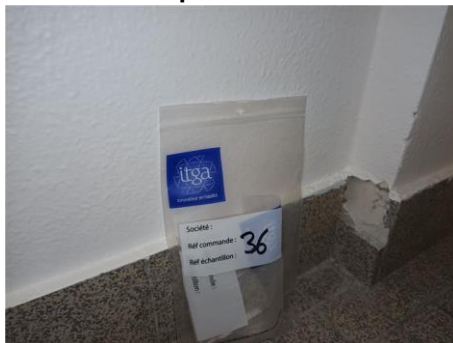
**PRELEVEMENT : P036**
**Emplacement :**

| <b>Nom du client</b><br>HOPITAL NOVO | <b>Numéro de dossier</b><br>86383-172148<br><br>6 AVENUE DE L'ILE DE FRANCE<br>95300 95 | <b>Pièce ou local – Composant</b><br>R+4 - 656 - Plinthes - Sol |
| <b>Nom de l'opérateur</b><br>SOUDJAY Karim | <b>Date de prélèvement</b><br>21/11/2025 | <b>Partie de composant</b><br>Faïence + colle |

**Résultat amiante :** Absence d'amiante

| DETAIL DES COUCHES DU PRELEVEMENT : | | | |
|---|---|---|---|
| J01-COUCHE | Matériau dur de type carrelage, faïence (gris) ;<br>matériau de type peinture (blanc) ; matériau de type<br>peinture (bleu) ; matériau dur de type joint ciment<br>(gris) ; matériau dur de type ciment-colle (blanc) ;<br>matériau semi-dur (brillant) (blanc) | 0 | Fibres d'amiante non détectées |

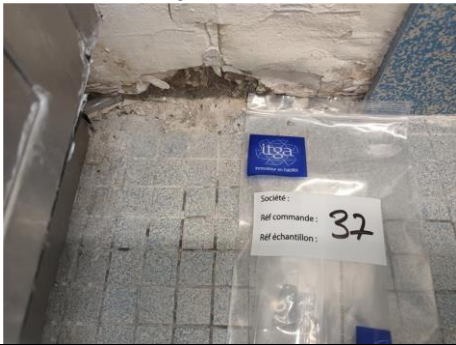
| PRELEVEMENT : P037 | | | |
|---|---|---|---|
| <b>Nom du client</b><br>HOPITAL NOVO | <b>Numéro de dossier</b><br>86383-172148<br><br>6 AVENUE DE L'ILE DE FRANCE<br>95300 95 | <b>Pièce ou local – Composant</b><br>R+4 - 657 - Plancher - Sol | |
| <b>Nom de l'opérateur</b><br>SOUDJAY Karim | <b>Date de prélèvement</b><br>21/11/2025 | <b>Partie de composant</b><br>Carrelage + colle | |
| <b>Résultat amiante :</b> Absence d'amiante | | | |
| J01-COUCHE | Matériau dur de type carrelage, faïence (bleu) ; matériau dur de type joint ciment (gris) ; matériau dur de type ciment-colle (gris) ; matériau dur de type mortier, béton, chape (gris) ; matériau semi-dur (beige) | 0 | Fibres d'amiante non détectées |

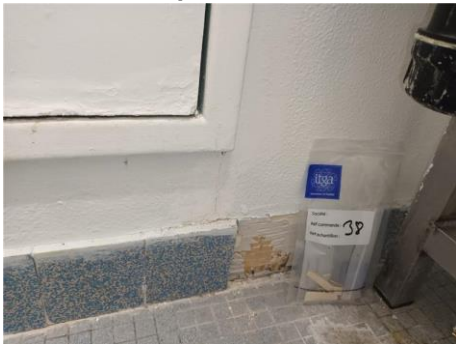
| PRELEVEMENT : P038 | | | |

| PRELEVEMENT : P038 | | | |
|---|---|---|--|
| <b>Nom du client</b><br>HOPITAL NOVO | <b>Numéro de dossier</b><br>86383-172148<br><br>6 AVENUE DE L'ILE DE FRANCE<br>95300 95 | <b>Pièce ou local – Composant</b><br>R+4 - 657 - Plinthes - Sol | |
| <b>Nom de l'opérateur</b><br>SOUDJAY Karim | <b>Date de prélèvement</b><br>21/11/2025 | <b>Partie de composant</b><br>Faïence + colle | |
| <b>Résultat amiante :</b> Présence d'amiante (Fibres d'amiante de type chrysotile) | | | |

| DETAIL DES COUCHES DU PRELEVEMENT : | | | |
|---|---|---|---|
| J01-COUCHE | Matériau semi-dur (brillant) (blanc) ; matériau dur de type ciment-colle (blanc) ; matériau souple fibreux de type papier, carton (beige) ; matériau semi-dur (gris) | 0 | Fibres d'amiante de type chrysotile |
| 001-COUCHE | Matériau souple fibreux de type papier, carton (beige) | 0 | Fibres d'amiante non détectées |

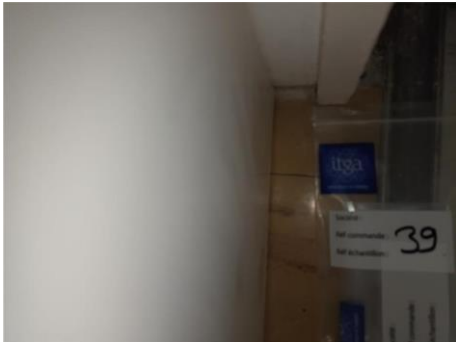
| PRELEVEMENT : P039 | | | |
|---|---|---|---|
| <b>Nom du client</b><br>HOPITAL NOVO | <b>Numéro de dossier</b><br>86383-172148<br><br>6 AVENUE DE L'ILE DE FRANCE<br>95300 95 | <b>Pièce ou local – Composant</b><br>R+4 - 658 - Plancher - Sol | |
| <b>Nom de l'opérateur</b><br>SOUDJAY Karim | <b>Date de prélèvement</b><br>21/11/2025 | <b>Partie de composant</b><br>Dalle de sol Marron + colle noir | |
| <b>Résultat amiante :</b> Présence d'amiante (Fibres d'amiante de type chrysotile) | | | |
| J01-COUCHE | Matériau semi-dur de type dalle de sol (beige) | 0 | Fibres d'amiante de type chrysotile |
| 001-COUCHE | Matériau de type colle bitumineux (noir) ; matériau semi-dur (gris) en traces | 0 | Fibres d'amiante de type chrysotile |

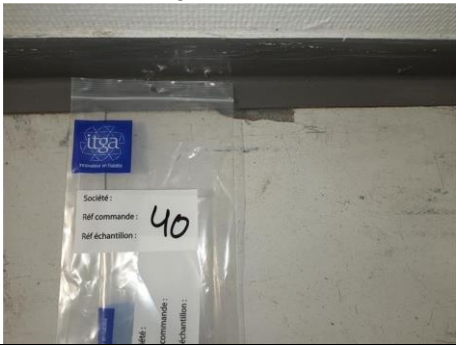
| PRELEVEMENT : P040 | | | |
|---|---|---|---|
| <b>Nom du client</b><br>HOPITAL NOVO | <b>Numéro de dossier</b><br>86383-172148<br><br>6 AVENUE DE L'ILE DE FRANCE<br>95300 95 | <b>Pièce ou local – Composant</b><br>R+4 - Circulation - Plancher - Sol | |
| <b>Nom de l'opérateur</b><br>SOUDJAY Karim | <b>Date de prélèvement</b><br>21/11/2025 | <b>Partie de composant</b><br>Dalle de sol - Grise | |
| <b>Résultat amiante :</b> Présence d'amiante (Fibres d'amiante de type chrysotile) | | | |
| 001-COUCHE | Matériau semi-dur de type dalle de sol (gris) en traces ; matériau (gris) | 0 | Fibres d'amiante de type chrysotile |

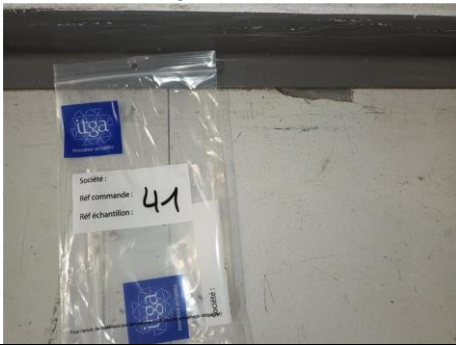
| PRELEVEMENT : P041 | | | |

| PRELEVEMENT : P041 | | | |
|---|---|---|--|
| <b>Nom du client</b><br>HOPITAL NOVO | <b>Numéro de dossier</b><br>86383-172148<br><br>6 AVENUE DE L'ILE DE FRANCE<br>95300 95 | <b>Pièce ou local – Composant</b><br>R+4 - Circulation - Plancher - Sol | |
| <b>Nom de l'opérateur</b><br>SOUDJAY Karim | <b>Date de prélèvement</b><br>21/11/2025 | <b>Partie de composant</b><br>Ragréage + Chape | |

| DETAIL DES COUCHES DU PRELEVEMENT : | | | |
|---|---|---|---|
| J01-COUCHE | Matériau de type colle bitumineux (noir) ; matériau semi-dur de type ragréage (gris) ; matériau dur de type mortier, béton, chape (gris) | 0 | Fibres d'amiante de type chrysotile |

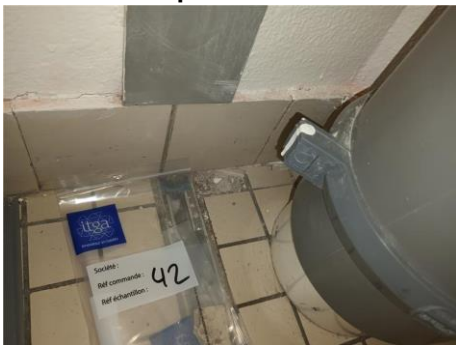
| PRELEVEMENT : P042 | | |

| PRELEVEMENT : P042 | | |
|---|---|---|
| <b>Nom du client</b><br>HOPITAL NOVO | <b>Numéro de dossier</b><br>86383-172148<br><br>6 AVENUE DE L'ILE DE FRANCE<br>95300 95 | <b>Pièce ou local – Composant</b><br>R+4 - 659 - Plancher - Sol |
| <b>Nom de l'opérateur</b><br>SOUDJAY Karim | <b>Date de prélèvement</b><br>21/11/2025 | <b>Partie de composant</b><br>Carrelage + colle |

| DETAIL DES COUCHES DU PRELEVEMENT : | | | |
|---|---|---|---|
| J01-COUCHE | Matériau dur de type carrelage, faïence (beige) ; matériau dur de type joint ciment (gris) ; matériau dur de type ciment-colle (gris) ; matériau dur de type mortier, béton, chape (gris) | 0 | Fibres d'amiante non détectées |

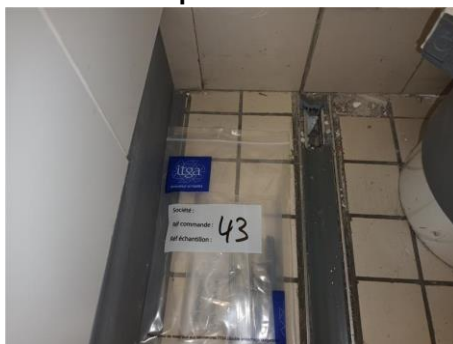
**PRELEVEMENT : P043**
**Emplacement :**

| <b>Nom du client</b><br>HOPITAL NOVO | <b>Numéro de dossier</b><br>86383-172148<br><br>6 AVENUE DE L'ILE DE FRANCE<br>95300 95 | <b>Pièce ou local – Composant</b><br>R+4 - 659 - Plancher - Sol |
| <b>Nom de l'opérateur</b><br>SOUDJAY Karim | <b>Date de prélèvement</b><br>21/11/2025 | <b>Partie de composant</b><br>Joint d'étanchéité + colle |

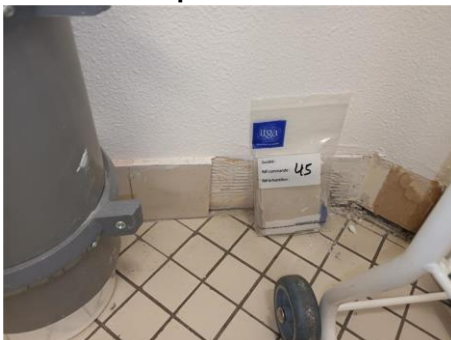
**PRELEVEMENT : P045**
**Emplacement :**

| <b>Nom du client</b><br>HOPITAL NOVO | <b>Numéro de dossier</b><br>86383-172148<br><br>6 AVENUE DE L'ILE DE FRANCE<br>95300 95 | <b>Pièce ou local – Composant</b><br>R+4 - 659 - Plinthes - Sol |
| <b>Nom de l'opérateur</b><br>SOUDJAY Karim | <b>Date de prélèvement</b><br>21/11/2025 | <b>Partie de composant</b><br>Faïence + colle |

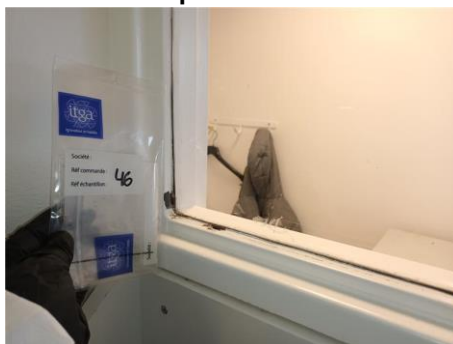
**PRELEVEMENT : P046**
**Emplacement :**

| <b>Nom du client</b><br>HOPITAL NOVO | <b>Numéro de dossier</b><br>86383-172148<br><br>6 AVENUE DE L'ILE DE FRANCE<br>95300 95 | <b>Pièce ou local – Composant</b><br>R+4 - 659 - Mur - Mur |
| <b>Nom de l'opérateur</b><br>SOUDJAY Karim | <b>Date de prélèvement</b><br>21/11/2025 | <b>Partie de composant</b><br>Mastic vitrage - Peinture |

| Référence Couche | Description visuelle | Epaisseur (cm) | Conclusion amiante |
|---|---|---|---|
| J01-COUCHE | Matériau de type peinture (blanc) ; matériau semi-dur de type mastic (beige) | 0 | Fibres d'amiante de type chrysotile |

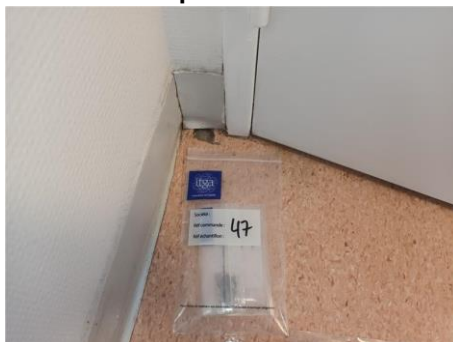
**PRELEVEMENT : P047**
**Emplacement :**

| <b>Nom du client</b><br>HOPITAL NOVO | <b>Numéro de dossier</b><br>86383-172148<br><br>6 AVENUE DE L'ILE DE FRANCE<br>95300 95 | <b>Pièce ou local – Composant</b><br>R+4 - 661 - Plancher - Sol |
| <b>Nom de l'opérateur</b><br>SOUDJAY Karim | <b>Date de prélèvement</b><br>21/11/2025 | <b>Partie de composant</b><br>Linoléum Rose + colle |

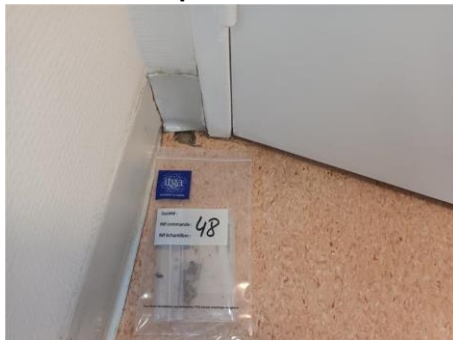
**PRELEVEMENT : P048**
**Emplacement :**

| <b>Nom du client</b><br>HOPITAL NOVO | <b>Numéro de dossier</b><br>86383-172148<br><br>6 AVENUE DE L'ILE DE FRANCE<br>95300 95 | <b>Pièce ou local – Composant</b><br>R+4 - 661 - Plancher - Sol |
| <b>Nom de l'opérateur</b><br>SOUDJAY Karim | <b>Date de prélèvement</b><br>21/11/2025 | <b>Partie de composant</b><br>Ragréage rose |

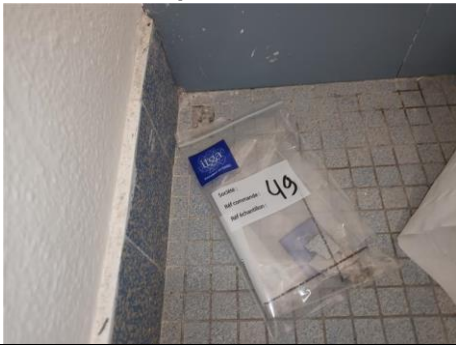
| PRELEVEMENT : P049 | | | |
|---|---|---|---|
| Nom du client<br>HOPITAL NOVO | Numéro de dossier<br>86383-172148<br>6 AVENUE DE L'ILE DE FRANCE<br>95300 95 | | Pièce ou local – Composant<br>R+4 - 661 - Plancher - Sol |
| Nom de l'opérateur<br>SOUDJAY Karim | Date de prélèvement<br>21/11/2025 | | Partie de composant<br>Carrelage + colle |

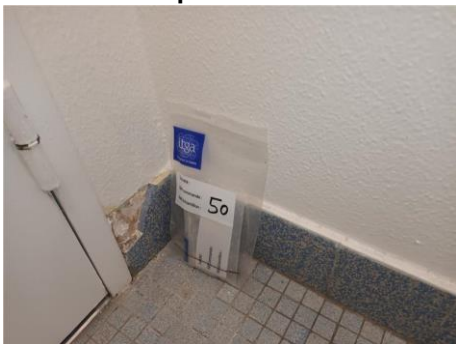
| PRELEVEMENT : P050 | | | |

| PRELEVEMENT : P050 | | | |
|---|---|---|---|
| Nom du client<br>HOPITAL NOVO | Numéro de dossier<br>86383-172148<br>6 AVENUE DE L'ILE DE FRANCE<br>95300 95 | | Pièce ou local – Composant<br>R+4 - 661 - Plinthes - Sol |
| Nom de l'opérateur<br>SOUDJAY Karim | Date de prélèvement<br>21/11/2025 | | Partie de composant<br>Faïence + colle |

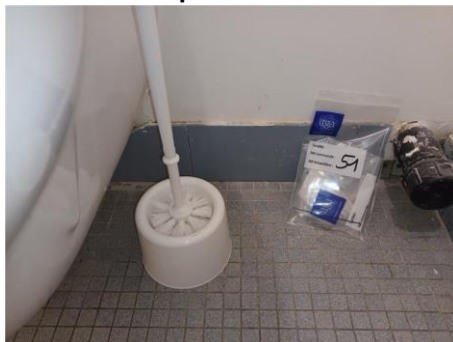
**PRELEVEMENT : P051**
**Emplacement :**

| <b>Nom du client</b><br>HOPITAL NOVO | <b>Numéro de dossier</b><br>86383-172148<br><br>6 AVENUE DE L'ILE DE FRANCE<br>95300 95 | <b>Pièce ou local – Composant</b><br>R+4 - 661 - Plinthes - Sol |
| <b>Nom de l'opérateur</b><br>SOUDJAY Karim | <b>Date de prélèvement</b><br>21/11/2025 | <b>Partie de composant</b><br>Faïence + colle |

| DETAIL DES COUCHES DU PRELEVEMENT : | | | |
|---|---|---|---|
| J01-COUCHE | Matériau dur de type carrelage, faïence (bleu) ; matériau dur de type ciment-colle (blanc) | 0 | Fibres d'amiante non détectées |

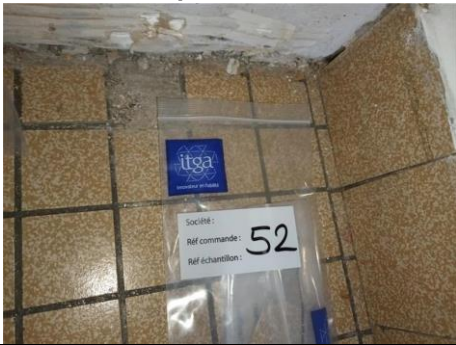
| PRELEVEMENT : P052 | | | |
|---|---|---|---|
| <b>Nom du client</b><br>HOPITAL NOVO | <b>Numéro de dossier</b><br>86383-172148<br><br>6 AVENUE DE L'ILE DE FRANCE<br>95300 95 | <b>Pièce ou local – Composant</b><br>R+4 - 649 - Plancher - Sol | |
| <b>Nom de l'opérateur</b><br>SOUDJAY Karim | <b>Date de prélèvement</b><br>21/11/2025 | <b>Partie de composant</b><br>Carrelage + colle | |

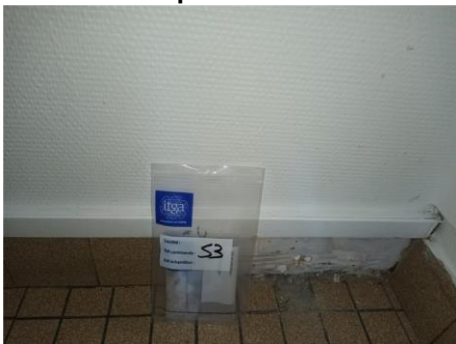
| PRELEVEMENT : P053 | | | |

| PRELEVEMENT : P053 | | | |
|---|---|---|--|
| <b>Nom du client</b><br>HOPITAL NOVO | <b>Numéro de dossier</b><br>86383-172148<br><br>6 AVENUE DE L'ILE DE FRANCE<br>95300 95 | <b>Pièce ou local – Composant</b><br>R+4 - 649 - Plinthes - Sol | |
| <b>Nom de l'opérateur</b><br>SOUDJAY Karim | <b>Date de prélèvement</b><br>21/11/2025 | <b>Partie de composant</b><br>Faïence + colle | |
| <b>Résultat amiante :</b> Absence d'amiante | | | |

| DETAIL DES COUCHES DU PRELEVEMENT : | | | |
|---|---|---|---|
| J01-COUCHE | Matériau dur de type ciment-colle (blanc) ; matériau semi-dur (brillant) (blanc) ; matériau souple fibreux de type papier, carton (marron) ; matériau semi-dur (blanc) | 0 | Fibres d'amiante non détectées |

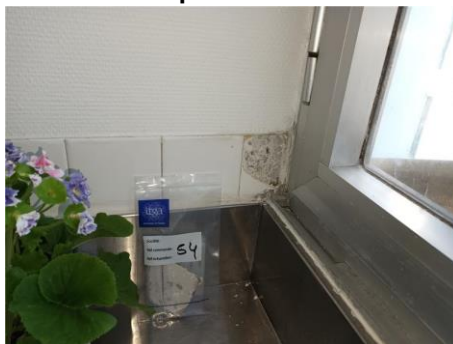
**PRELEVEMENT : P054**
**Emplacement :**

| <b>Nom du client</b><br>HOPITAL NOVO | <b>Numéro de dossier</b><br>86383-172148<br><br>6 AVENUE DE L'ILE DE FRANCE<br>95300 95 | <b>Pièce ou local – Composant</b><br>R+4 - 649 - Mur - Mur |
| <b>Nom de l'opérateur</b><br>SOUDJAY Karim | <b>Date de prélèvement</b><br>21/11/2025 | <b>Partie de composant</b><br>Faïence + colle |

**Résultat amiante :** Absence d'amiante

| DETAIL DES COUCHES DU PRELEVEMENT : | | | |
|---|---|---|---|
| J01-COUCHE | Matériau dur de type carrelage, faïence (blanc) ; matériau de type peinture (blanc) ; matériau de type peinture (bleu) ; matériau dur de type ciment-colle (blanc) ; matériau souple fibreux de type papier, carton (marron) ; matériau semi-dur (blanc) | 0 | Fibres d'amiante non détectées |

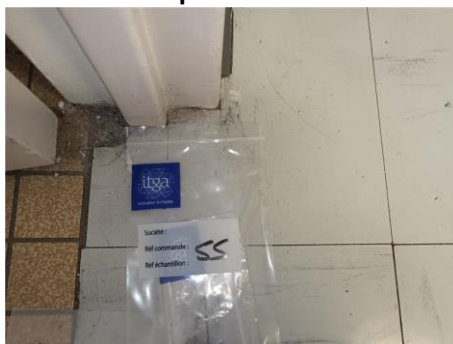
**PRELEVEMENT : P055**
**Emplacement :**

| Nom du client<br>HOPITAL NOVO | Numéro de dossier<br>86383-172148<br><br>6 AVENUE DE L'ILE DE FRANCE<br>95300 95 | Pièce ou local – Composant<br>R+4 - Circulation - Plancher - Sol | |
| Nom de l'opérateur<br>SOUDJAY Karim | Date de prélèvement<br>21/11/2025 | Partie de composant<br>Dalle de sol + colle | |
| Résultat amiante : Présence d'amiante (Fibres d'amiante de type chrysotile) | | | |
| J01-COUCHE | Matériau semi-dur de type dalle de sol (blanc) | 0 | Fibres d'amiante de type chrysotile |
| 001-COUCHE | Matériau (gris) ; matériau semi-dur (blanc) ; matériau semi-dur de type dalle de sol (blanc) en traces ; matériau semi-dur de type ragréage (gris) ; matériau de type peinture (bleu) en traces ; matériau dur (beige) en traces | 0 | Fibres d'amiante de type chrysotile |

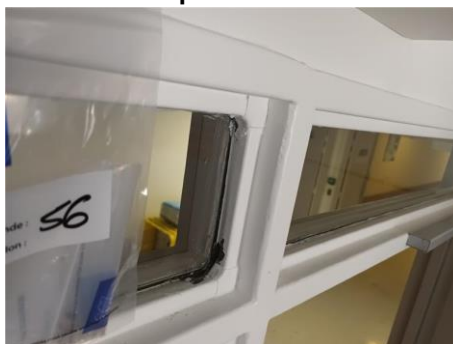
**PRELEVEMENT : P056**
**Emplacement :**

| <b>Nom du client</b><br>HOPITAL NOVO | <b>Numéro de dossier</b><br>86383-172148<br><br>6 AVENUE DE L'ILE DE FRANCE<br>95300 95 | <b>Pièce ou local – Composant</b><br>R+4 - Circulation - Mur - Mur | |
| <b>Nom de l'opérateur</b><br>SOUDJAY Karim | <b>Date de prélèvement</b><br>21/11/2025 | <b>Partie de composant</b><br>Mastic vitrage - Peinture | |
| <b>Résultat amiante : Présence d'amiante (Fibres d'amiante de type chrysotile)</b> | | | |
| J01-COUCHE | Matériau de type peinture (blanc) ; matériau (beige) ;<br>matériau semi-dur de type mastic (gris) | 0 | Fibres d'amiante de type chrysotile |

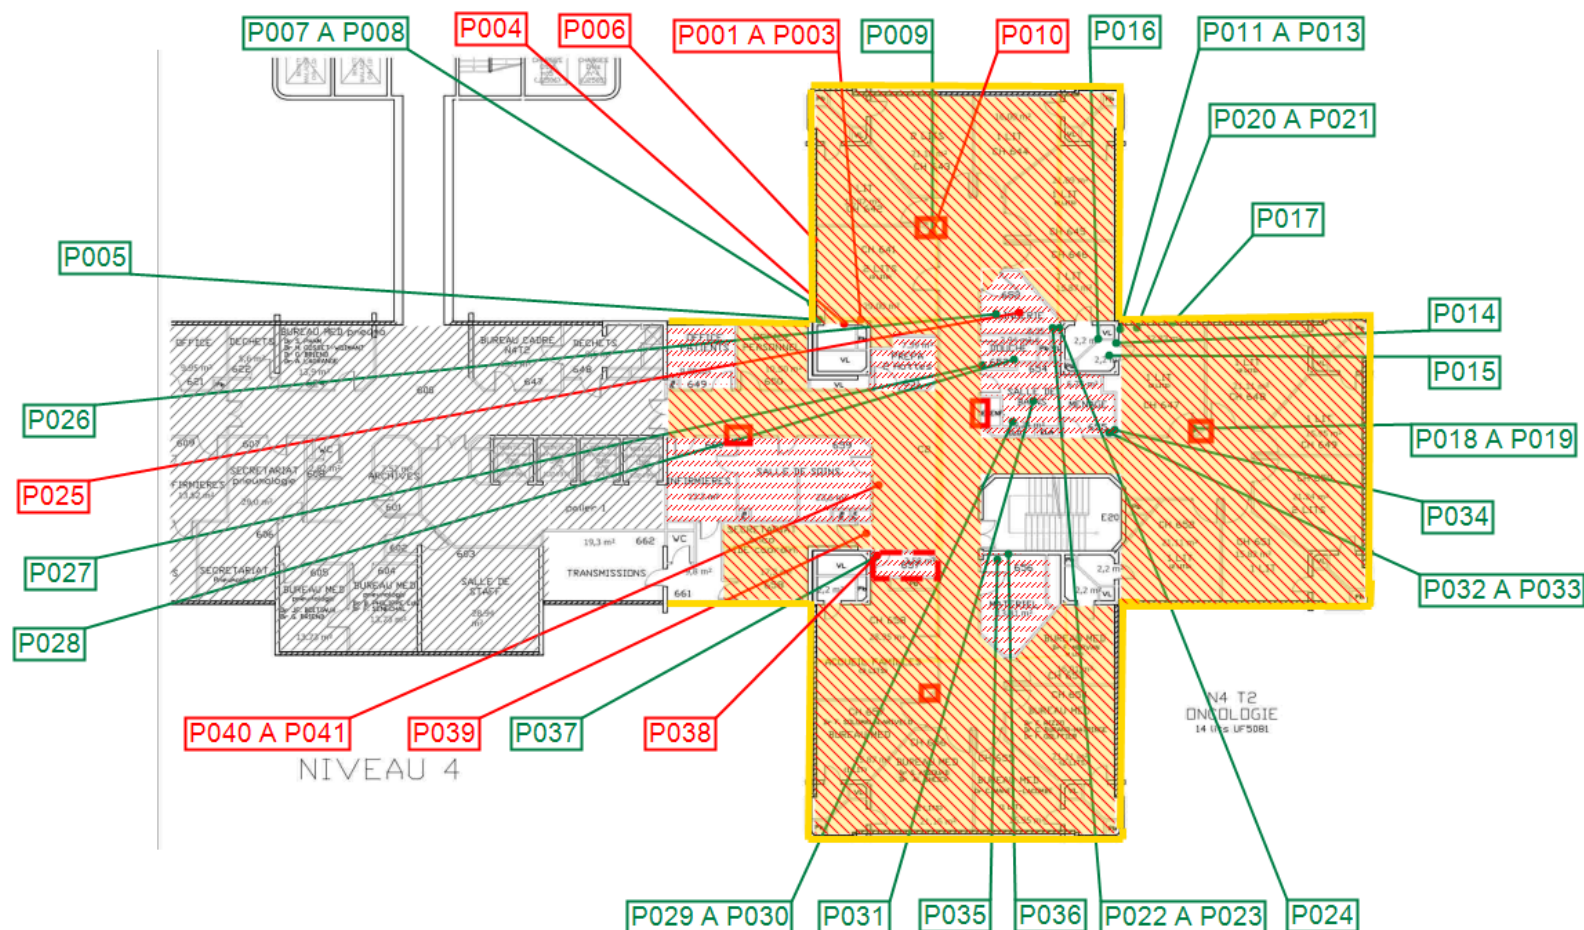
Colle plinthes contenant de l'amiante
