## Rapport de mission de repérage des matériaux et produits contenant de l'amiante avant réalisation de travaux

### Bâtiment ATHENA

| Numéro de rapport | 80051-160378 V2 A |
| Adresse de l'immeuble | BATIMENT ATHENA<br>354 boulevard Beauvillé<br>80000 AMIENS |

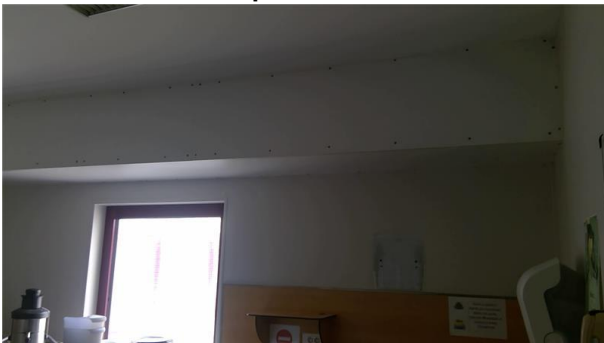
| ELEMENT : Coffrage . | | |

| ELEMENT : Coffrage . | | |
|---|---|---|
| <b>Nom du client</b><br>CHU AMIENS PICARDIE | <b>Numéro de dossier</b><br>80051-160378<br>BATIMENT ATHENA<br>354 boulevard Beauvillé<br>80000 SOMME | <b>Pièce ou local – Composant</b><br>R+3 - Repos n°4 - Coffrage . - Plafond |
| <b>Nom de l'opérateur</b><br>JOUSSE Rémi | <b>Date de prélèvement</b> | <b>Partie de composant</b><br>Bois |

| ELEMENT : Mur de facade | | |
|---|---|---|
| <b>Résultat amiante :</b> Absence d'amiante | | |

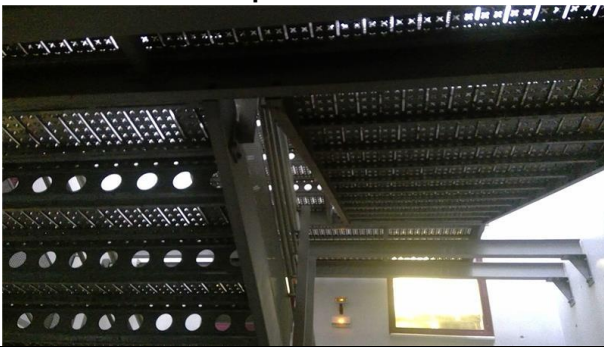
| ELEMENT : Ensemble de l'escalier | | |
|---|---|---|
| <b>Nom du client</b><br>CHU AMIENS PICARDIE | <b>Numéro de dossier</b><br>80051-160378<br>BATIMENT ATHENA<br>354 boulevard Beauvillé<br>80000 SOMME | <b>Pièce ou local – Composant</b><br>RDC - Escalier n°1 - Ensemble de l'escalier -<br>Toutes zones |
| <b>Nom de l'opérateur</b><br>JOUSSE Rémi | <b>Date de prélèvement</b> | <b>Partie de composant</b><br>Métal |
| <b>Résultat amiante :</b> Absence d'amiante | | |

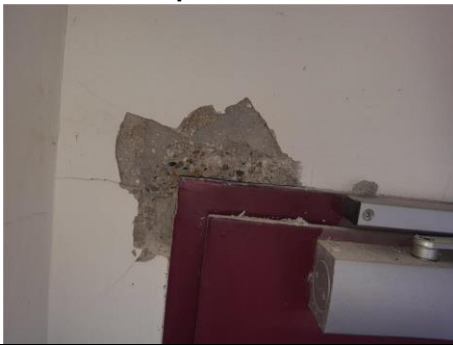
| ELEMENT : Joint Compriband | | |

| ELEMENT : Joint Compriband | | |
|---|---|---|
| <b>Nom du client</b><br>CHU AMIENS PICARDIE | <b>Numéro de dossier</b><br>80051-160378<br>BATIMENT ATHENA<br>354 boulevard Beauvillé<br>80000 SOMME | <b>Pièce ou local – Composant</b><br>RDC - Accès ext N°0 - Joint Compriband -<br>Murs |
| <b>Nom de l'opérateur</b><br>JOUSSE Rémi | <b>Date de prélèvement</b> | <b>Partie de composant</b><br>Enduit ciment |
| <b>Résultat amiante :</b> Absence d'amiante | | |

La version V2 du rapport correspond à un complément de diagnostics au niveau des joints Compriband des portes de secours donnant sur l'escalier extérieur.

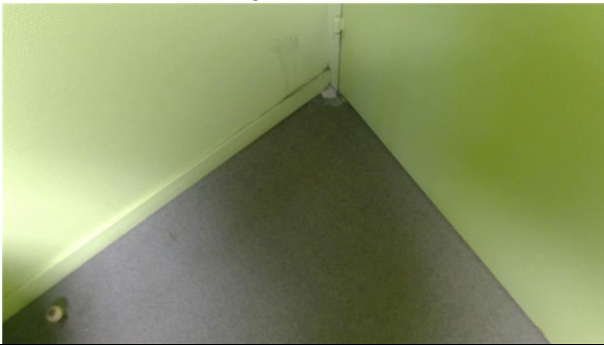
| PRELEVEMENT : P001 | | | |
|---|---|---|---|
| <b>Nom du client</b><br>CHU AMIENS PICARDIE | <b>Numéro de dossier</b><br>80051-160378<br>BATIMENT ATHENA<br>354 boulevard Beauvillé<br>80000 SOMME | <b>Pièce ou local – Composant</b><br>RDC - Consultations - Revêtement de sol - Sol | |
| <b>Nom de l'opérateur</b><br>JOUSSE Rémi | <b>Date de prélèvement</b><br>06/08/2024 | <b>Partie de composant</b><br>Linoléum, colle et ragréage | |
| 001-COUCHE | Matériau de type colle (jaune) ; matériau semi-dur de type ragréage (rose) ; matériau de type colle (jaune) n°2 ; matériau semi-dur de type ragréage (gris) | 0 | Fibres d'amiante non détectées |

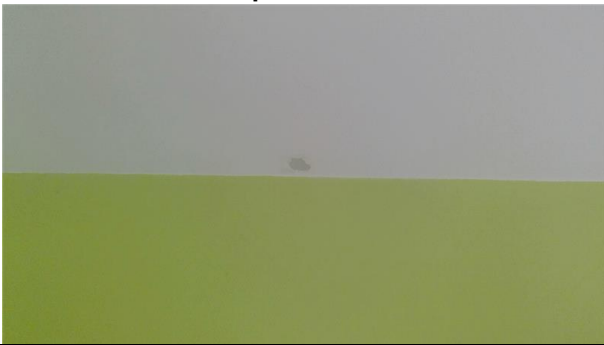
| PRELEVEMENT : P002 | | | |

| PRELEVEMENT : P002 | | | |
|---|---|---|--|
| <b>Nom du client</b><br>CHU AMIENS PICARDIE | <b>Numéro de dossier</b><br>80051-160378<br>BATIMENT ATHENA<br>354 boulevard Beauvillé<br>80000 SOMME | <b>Pièce ou local – Composant</b><br>RDC - Consultations - Plafond - Plafond | |
| <b>Nom de l'opérateur</b><br>JOUSSE Rémi | <b>Date de prélèvement</b><br>06/08/2024 | <b>Partie de composant</b><br>Enduit ciment | |

| DETAIL DES COUCHES DU PRELEVEMENT : | | | |
|---|---|---|---|
| J01-COUCHE | Matériau de type peinture (blanc) ; matériau semi-dur de type enduit (blanc) ; matériau semi-dur de type enduit (cimenteux) (gris) | 0 | Fibres d'amiante non détectées |

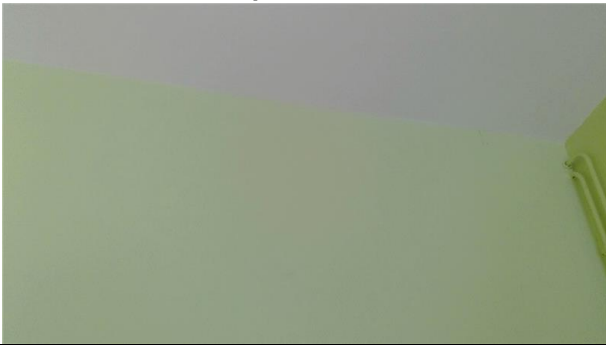
| PRELEVEMENT : P003 | | |
|---|---|---|
| <b>Nom du client</b><br>CHU AMIENS PICARDIE | <b>Numéro de dossier</b><br>80051-160378<br>BATIMENT ATHENA<br>354 boulevard Beauvillé<br>80000 SOMME | <b>Pièce ou local – Composant</b><br>RDC - Consultations - Cloisons - Murs A,D |
| <b>Nom de l'opérateur</b><br>JOUSSE Rémi | <b>Date de prélèvement</b><br>06/08/2024 | <b>Partie de composant</b><br>Enduit blanc |

| DETAIL DES COUCHES DU PRELEVEMENT : | | | |
|---|---|---|---|
| 001-COUCHE | Matériau souple fibreux de type papier, carton (marron) | 0 | Fibres d'amiante non détectées |

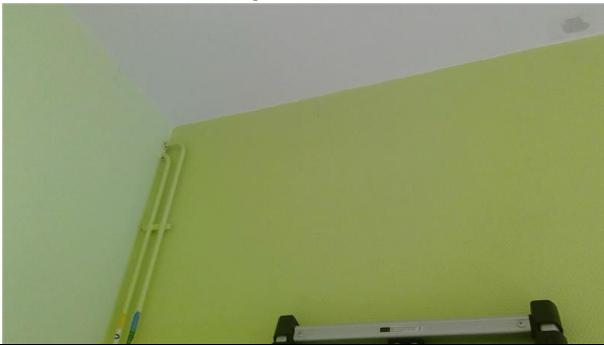
| PRELEVEMENT : P004 | | | |
|---|---|---|---|
| <b>Nom du client</b><br>CHU AMIENS PICARDIE | <b>Numéro de dossier</b><br>80051-160378<br>BATIMENT ATHENA<br>354 boulevard Beauvillé<br>80000 SOMME | <b>Pièce ou local – Composant</b><br>RDC - Consultations - Murs voile béton - Murs B | |
| <b>Nom de l'opérateur</b><br>JOUSSE Rémi | <b>Date de prélèvement</b><br>06/08/2024 | <b>Partie de composant</b><br>Enduit ciment | |
| J01-COUCHE | Matériau de type peinture (blanc) ; matériau semi-dur de type enduit (blanc) ; matériau semi-dur de type enduit (cimenteux) (gris) | 0 | Fibres d'amiante non détectées |

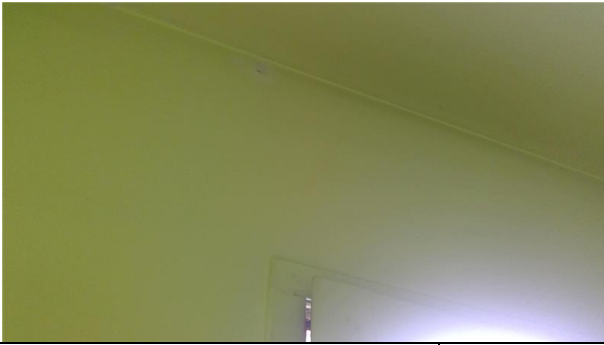
| PRELEVEMENT : P005 | | | |
|---|---|---|--|
| <b>Nom du client</b><br>CHU AMIENS PICARDIE | <b>Numéro de dossier</b><br>80051-160378<br>BATIMENT ATHENA<br>354 boulevard Beauvillé<br>80000 SOMME | <b>Pièce ou local – Composant</b><br>RDC - WC n°87 - Cloison + mur donnant sur l'extérieur - Murs | |
| <b>Nom de l'opérateur</b><br>JOUSSE Rémi | <b>Date de prélèvement</b><br>06/08/2024 | <b>Partie de composant</b><br>Enduit blanc + joint en bande | |

| DETAIL DES COUCHES DU PRELEVEMENT : | | | |
|---|---|---|---|
| 001-COUCHE | Matériau souple fibreux de type papier, carton (blanc) + (marron) | 0 | Fibres d'amiante non détectées |

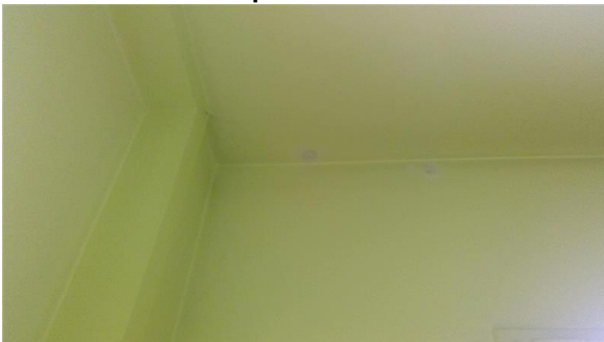
| PRELEVEMENT : P006 | | |

| PRELEVEMENT : P006 | | |
|---|---|---|
| <b>Nom du client</b><br>CHU AMIENS PICARDIE | <b>Numéro de dossier</b><br>80051-160378<br>BATIMENT ATHENA<br>354 boulevard Beauvillé<br>80000 SOMME | <b>Pièce ou local – Composant</b><br>RDC - WC n°87 - Plafond - Plafond |
| <b>Nom de l'opérateur</b><br>JOUSSE Rémi | <b>Date de prélèvement</b><br>06/08/2024 | <b>Partie de composant</b><br>Enduit ciment |

| DETAIL DES COUCHES DU PRELEVEMENT : | | | |
|---|---|---|---|
| 001-COUCHE | Matériau souple fibreux de type papier, carton (blanc) | 0 | Fibres d'amiante non détectées |

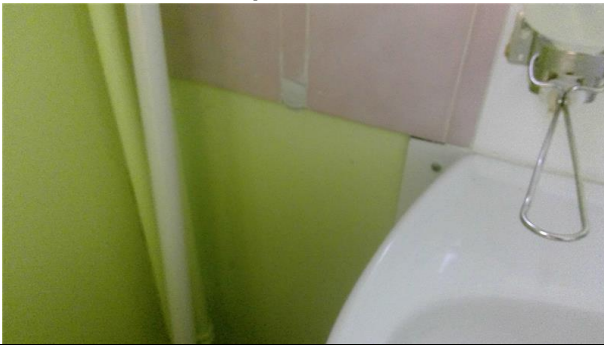
| PRELEVEMENT : P007 | | | |
|---|---|---|---|
| <b>Nom du client</b><br>CHU AMIENS PICARDIE | <b>Numéro de dossier</b><br>80051-160378<br>BATIMENT ATHENA<br>354 boulevard Beauvillé<br>80000 SOMME | <b>Pièce ou local – Composant</b><br>RDC - WC n°87 - Revêtement de mur - Murs C | |
| <b>Nom de l'opérateur</b><br>JOUSSE Rémi | <b>Date de prélèvement</b><br>06/08/2024 | <b>Partie de composant</b><br>Colle de faïence | |
| 001-COUCHE | Matériau dur de type joint ciment (blanc) | 0 | Fibres d'amiante non détectées |

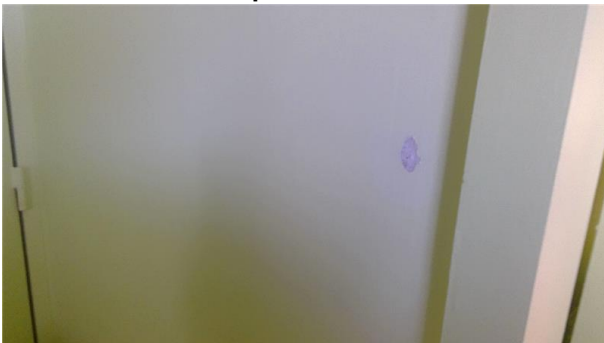
| PRELEVEMENT : P008 | | | |

| PRELEVEMENT : P008 | | | |
|---|---|---|--|
| <b>Nom du client</b><br>CHU AMIENS PICARDIE | <b>Numéro de dossier</b><br>80051-160378<br>BATIMENT ATHENA<br>354 boulevard Beauvillé<br>80000 SOMME | <b>Pièce ou local – Composant</b><br>RDC - WC n°87 - Cloisons - Murs A. | |
| <b>Nom de l'opérateur</b><br>JOUSSE Rémi | <b>Date de prélèvement</b><br>06/08/2024 | <b>Partie de composant</b><br>Bois + matériaux effritable rose | |

| DETAIL DES COUCHES DU PRELEVEMENT : | | | |
|---|---|---|---|
| J01-COUCHE | Matériau de type peinture (vert) ; matériau semi-dur (friable) (rose) ; matériau semi-dur fibreux de type bois, copeaux (beige) | 0 | Fibres d'amiante non détectées |

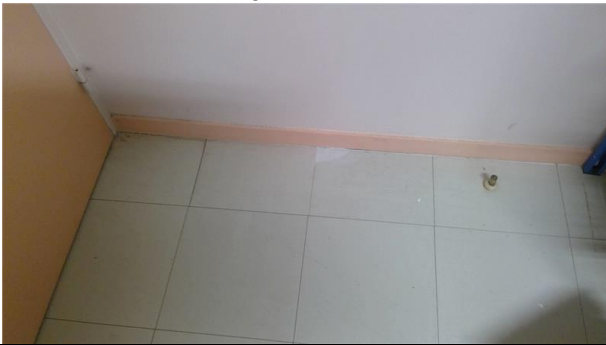
| PRELEVEMENT : P009 | | |
|---|---|---|
| <b>Nom du client</b><br>CHU AMIENS PICARDIE | <b>Numéro de dossier</b><br>80051-160378<br>BATIMENT ATHENA<br>354 boulevard Beauvillé<br>80000 SOMME | <b>Pièce ou local – Composant</b><br>RDC - Réserve n°1 - Revêtement de sol - Sol |
| <b>Nom de l'opérateur</b><br>JOUSSE Rémi | <b>Date de prélèvement</b><br>06/08/2024 | <b>Partie de composant</b><br>Dalle de sol, colle noire et ragréage |

| DETAIL DES COUCHES DU PRELEVEMENT : | | | |
|---|---|---|---|
| 001-COUCHE | Matériau de type colle bitumineux (noir) ; matériau semi-dur de type ragréage (rose) ; matériau semi-dur de type ragréage (gris) en traces | 0 | Fibres d'amiante non détectées |

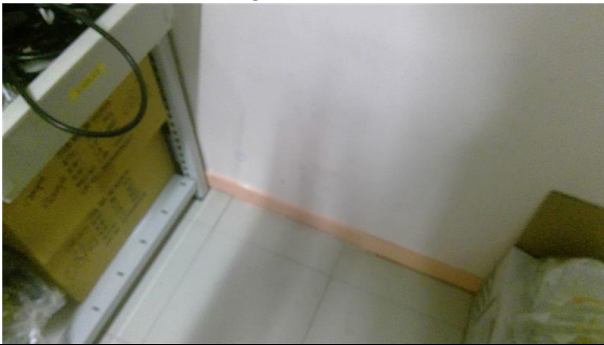
| PRELEVEMENT : P010 | | | |
|---|---|---|---|
| <b>Nom du client</b><br>CHU AMIENS PICARDIE | <b>Numéro de dossier</b><br>80051-160378<br>BATIMENT ATHENA<br>354 boulevard Beauvillé<br>80000 SOMME | <b>Pièce ou local – Composant</b><br>RDC - Réserve n°1 - Mur donnant sur l'extérieur - Murs | |
| <b>Nom de l'opérateur</b><br>JOUSSE Rémi | <b>Date de prélèvement</b><br>06/08/2024 | <b>Partie de composant</b><br>Enduit blanc | |
| 001-COUCHE | Matériau souple fibreux de type papier, carton (marron) | 0 | Fibres d'amiante non détectées |

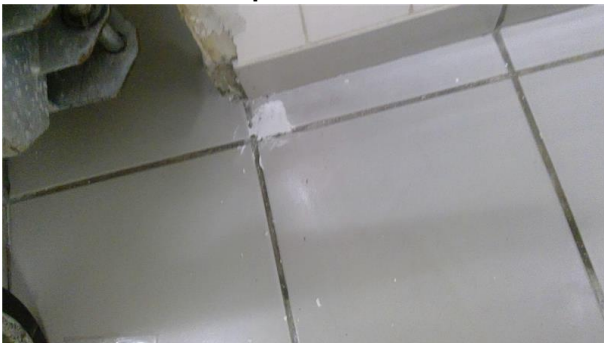
| PRELEVEMENT : P011 | | | |
|---|---|---|--|
| <b>Nom du client</b><br>CHU AMIENS PICARDIE | <b>Numéro de dossier</b><br>80051-160378<br>BATIMENT ATHENA<br>354 boulevard Beauvillé<br>80000 SOMME | <b>Pièce ou local – Composant</b><br>RDC - Salubrité n°0 - Revêtement de sol - Sol | |
| <b>Nom de l'opérateur</b><br>JOUSSE Rémi | <b>Date de prélèvement</b><br>06/08/2024 | <b>Partie de composant</b><br>Carrelage, colle et ragréage | |

| Référence Couche | Description visuelle | Epaisseur (cm) | Conclusion amiante |
|---|---|---|---|
| J01-COUCHE | Matériau dur de type carrelage, faïence (gris) | 0 | Fibres d'amiante non détectées |

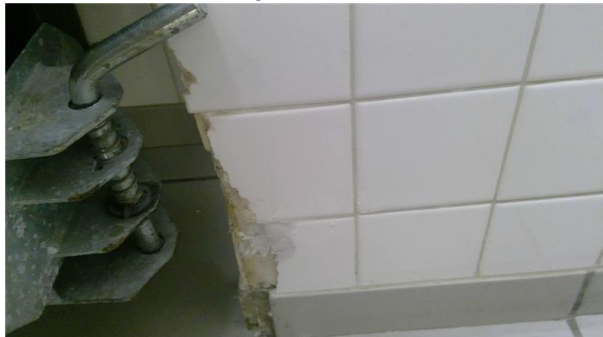
**PRELEVEMENT : P012**
**Emplacement :**

| <b>Nom du client</b><br>CHU AMIENS PICARDIE | <b>Numéro de dossier</b><br>80051-160378<br>BATIMENT ATHENA<br>354 boulevard Beauvillé<br>80000 SOMME | <b>Pièce ou local – Composant</b><br>RDC - Salubrité n°0 - Revêtement de mur -<br>Murs A B C D |
| <b>Nom de l'opérateur</b><br>JOUSSE Rémi | <b>Date de prélèvement</b><br>06/08/2024 | <b>Partie de composant</b><br>Colle de faïence |

| Référence Couche | Description visuelle | Epaisseur (cm) | Conclusion amiante |
|---|---|---|---|
| 001-COUCHE | Matériau dur de type joint ciment (blanc) | 0 | Fibres d'amiante non détectées |

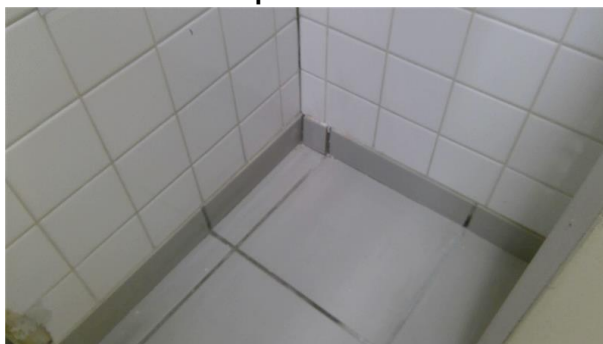
**PRELEVEMENT : P013**
**Emplacement :**

| <b>Nom du client</b><br>CHU AMIENS PICARDIE | <b>Numéro de dossier</b><br>80051-160378<br>BATIMENT ATHENA<br>354 boulevard Beauvillé<br>80000 SOMME | <b>Pièce ou local – Composant</b><br>RDC - Salubrité n°0 - Revêtement de mur -<br>Murs A B C D |
| <b>Nom de l'opérateur</b><br>JOUSSE Rémi | <b>Date de prélèvement</b><br>06/08/2024 | <b>Partie de composant</b><br>Colle de plinthe |

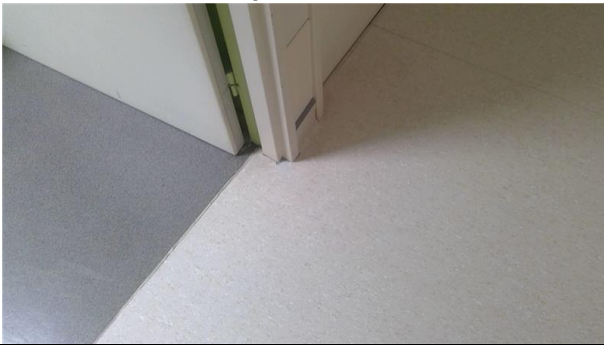
| PRELEVEMENT : P014 | | | |
|---|---|---|---|
| Nom du client<br>CHU AMIENS PICARDIE | Numéro de dossier<br>80051-160378<br>BATIMENT ATHENA<br>354 boulevard Beauvillé<br>80000 SOMME | | Pièce ou local – Composant<br>RDC - Circulation n°1 - Revêtement de sol - Sol |
| Nom de l'opérateur<br>JOUSSE Rémi | Date de prélèvement<br>06/08/2024 | | Partie de composant<br>Linoléum, colle et ragréage |

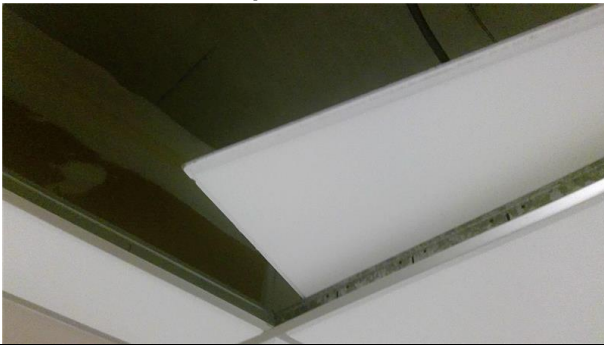
| PRELEVEMENT : P015 | | | |

| PRELEVEMENT : P015 | | | |
|---|---|---|---|
| Nom du client<br>CHU AMIENS PICARDIE | Numéro de dossier<br>80051-160378<br>BATIMENT ATHENA<br>354 boulevard Beauvillé<br>80000 SOMME | | Pièce ou local – Composant<br>RDC - Circulation n°1 - Faux-plafond - Plafond |
| Nom de l'opérateur<br>JOUSSE Rémi | Date de prélèvement<br>06/08/2024 | | Partie de composant<br>Panneaux de faux-plafond |

| DETAIL DES COUCHES DU PRELEVEMENT : | | | |
|---|---|---|---|
| J01-COUCHE | Matériau de type peinture (blanc) ; matériau semi-dur fibreux de type faux-plafonds (marron) | 0 | Fibres d'amiante non détectées |

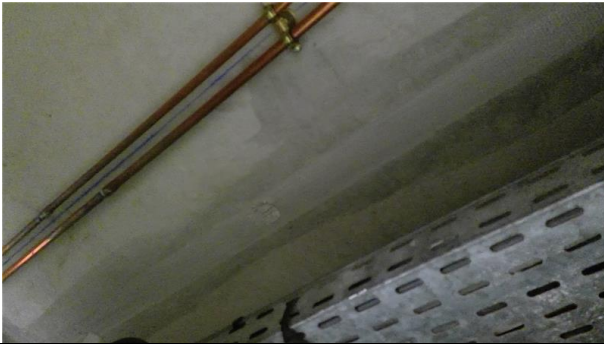
| PRELEVEMENT : P016 | | | |
|---|---|---|---|
| <b>Nom du client</b><br>CHU AMIENS PICARDIE | <b>Numéro de dossier</b><br>80051-160378<br>BATIMENT ATHENA<br>354 boulevard Beauvillé<br>80000 SOMME | <b>Pièce ou local – Composant</b><br>RDC - Circulation n°1 - Plafond - Plafond | |
| <b>Nom de l'opérateur</b><br>JOUSSE Rémi | <b>Date de prélèvement</b><br>06/08/2024 | <b>Partie de composant</b><br>Joint bandes en ciment | |
| J01-COUCHE | Matériau semi-dur (friable) (fibreux) (gris) (clair) | 0 | Fibres d'amiante de type chrysotile |

A la lecture des résultats d'analyses, seul un joint en bande au plafond avec un enduit ciment est amianté (P016 ; P078 ; P095 ; P136). Le bâtiment étant occupé par du personnel et des patients il est compliqué de suivre son cheminement. Celui-ci a été repéré sur l'ensemble des locaux au niveau des plans. A la libération des locaux avant la phase travaux, ci-nécessaire, un retrait de l'ensemble des faux-plafonds peut être envisagé afin de réaliser des investigations complémentaires pour repérer avec exactitude sont emplacement.

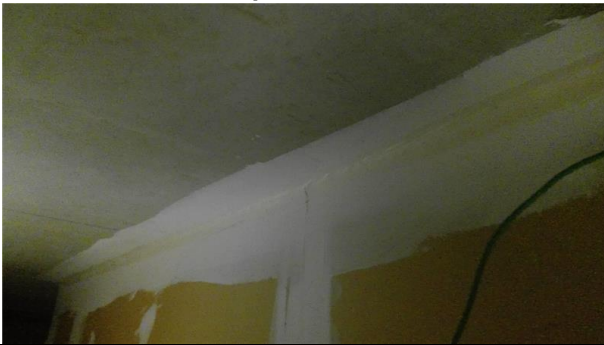
| PRELEVEMENT : P017 | | | |
|---|---|---|---|
| <b>Nom du client</b><br>CHU AMIENS PICARDIE | <b>Numéro de dossier</b><br>80051-160378<br>BATIMENT ATHENA<br>354 boulevard Beauvillé<br>80000 SOMME | <b>Pièce ou local – Composant</b><br>RDC - Circulation n°1 - Cloisons - Murs | |
| <b>Nom de l'opérateur</b><br>JOUSSE Rémi | <b>Date de prélèvement</b><br>06/08/2024 | <b>Partie de composant</b><br>Joint en bande + enduit blanc | |
| 002-COUCHE | Matériau souple fibreux de type papier, carton (blanc) + (marron) | 0 | Fibres d'amiante non détectées |

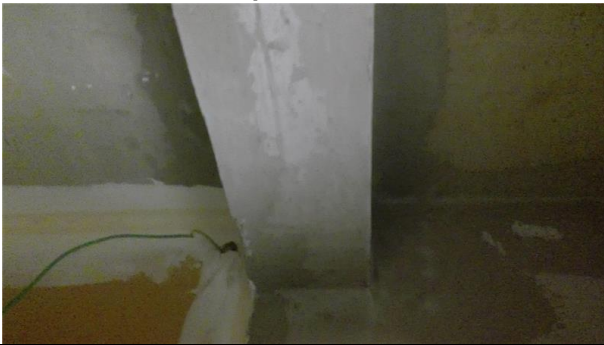
| PRELEVEMENT : P018 | | | |
|---|---|---|---|
| <b>Nom du client</b><br>CHU AMIENS PICARDIE | <b>Numéro de dossier</b><br>80051-160378<br>BATIMENT ATHENA<br>354 boulevard Beauvillé<br>80000 SOMME | <b>Pièce ou local – Composant</b><br>RDC - Circulation n°1 - Poutre - Plafond | |
| <b>Nom de l'opérateur</b><br>JOUSSE Rémi | <b>Date de prélèvement</b><br>06/08/2024 | <b>Partie de composant</b><br>Enduit ciment | |
| J01-COUCHE | Matériau semi-dur de type enduit (cimenteux) (gris) ; matériau semi-dur (granulaire) (gris) | 0 | Fibres d'amiante non détectées |

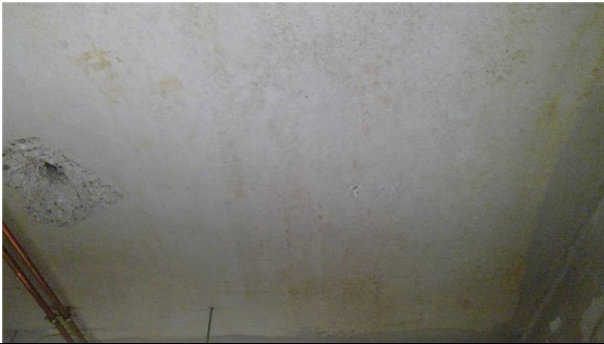
| PRELEVEMENT : P020 | | | |
|---|---|---|---|
| <b>Nom du client</b><br>CHU AMIENS PICARDIE | <b>Numéro de dossier</b><br>80051-160378<br>BATIMENT ATHENA<br>354 boulevard Beauvillé<br>80000 SOMME | <b>Pièce ou local – Composant</b><br>RDC - Circulation n°1 - Plafond n°1 - Plafond | |
| <b>Nom de l'opérateur</b><br>JOUSSE Rémi | <b>Date de prélèvement</b><br>06/08/2024 | <b>Partie de composant</b><br>Enduit ciment | |

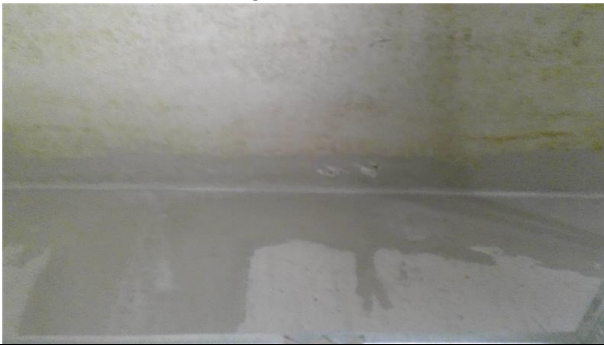
| PRELEVEMENT : P021 | | | |

| PRELEVEMENT : P021 | | | |
|---|---|---|---|
| Nom du client<br>CHU AMIENS PICARDIE | Numéro de dossier<br>80051-160378<br>BATIMENT ATHENA<br>354 boulevard Beauvillé<br>80000 SOMME | | Pièce ou local – Composant<br>RDC - Circulation n°1 - Plafond n°2 - Plafond |
| Nom de l'opérateur<br>JOUSSE Rémi | Date de prélèvement<br>06/08/2024 | | Partie de composant<br>Enduit ciment + enduit gris |
| J01-COUCHE | Matériau semi-dur de type enduit (cimenteux) (gris) ;<br>matériau semi-dur (granulaire) (gris) | 0 | Fibres d'amiante non détectées |

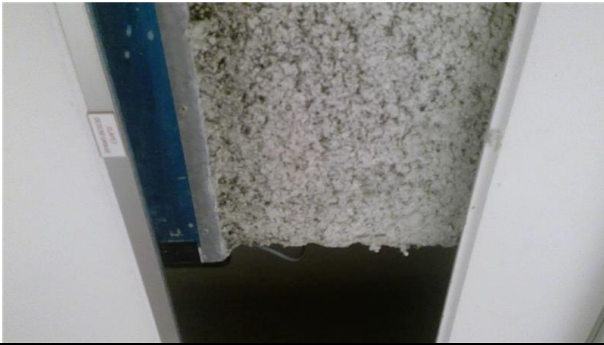
| PRELEVEMENT : P022 | | | |
|---|---|---|---|
| Nom du client<br>CHU AMIENS PICARDIE | Numéro de dossier<br>80051-160378<br>BATIMENT ATHENA<br>354 boulevard Beauvillé<br>80000 SOMME | | Pièce ou local – Composant<br>RDC - Circulation n°4 - Conduit de ventilation<br>- Plafond |
| Nom de l'opérateur<br>JOUSSE Rémi | Date de prélèvement<br>06/08/2024 | | Partie de composant<br>Flocage |

| DETAIL DES COUCHES DU PRELEVEMENT : | | | |
|---|---|---|---|
| J01-COUCHE | Matériau friable fibreux de type flochage (blanc) ; matériau (poudreux) (gris) | 0 | Fibres d'amiante non détectées |

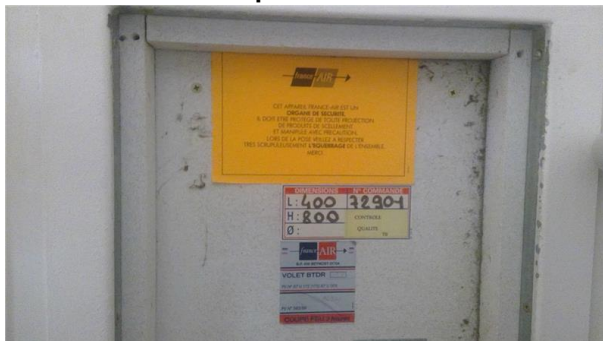
**PRELEVEMENT : P023**
**Emplacement :**

| <b>Nom du client</b><br>CHU AMIENS PICARDIE | <b>Numéro de dossier</b><br>80051-160378<br>BATIMENT ATHENA<br>354 boulevard Beauvillé<br>80000 SOMME | <b>Pièce ou local – Composant</b><br>RDC - Circulation n°1 - Volet de désenfumage bas - Murs |
| <b>Nom de l'opérateur</b><br>JOUSSE Rémi | <b>Date de prélèvement</b><br>06/08/2024 | <b>Partie de composant</b><br>Matériaux effritable gris |

| DETAIL DES COUCHES DU PRELEVEMENT : | | | |
|---|---|---|---|
| J01-COUCHE | Matériau semi-dur (friable) (fibreux) (blanc) + (beige) | 0 | Fibres d'amiante non détectées |

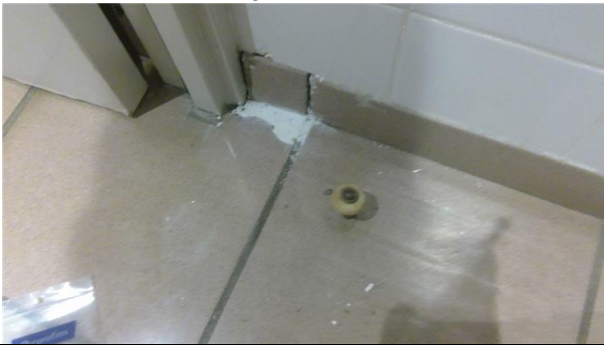
| PRELEVEMENT : P024 | | | |
|---|---|---|---|
| Nom du client<br>CHU AMIENS PICARDIE | Numéro de dossier<br>80051-160378<br>BATIMENT ATHENA<br>354 boulevard Beauvillé<br>80000 SOMME | | Pièce ou local – Composant<br>RDC - WC n°17 - Revêtement de sol - Sol |
| Nom de l'opérateur<br>JOUSSE Rémi | Date de prélèvement<br>06/08/2024 | Partie de composant<br>Carrelage, colle et ragréage | |
| J01-COUCHE | Matériau dur de type carrelage, faïence (rose) ;<br>matériau dur de type ciment-colle (gris) ; matériau dur<br>de type joint ciment (gris) (foncé) | 0 | Fibres d'amiante non détectées |

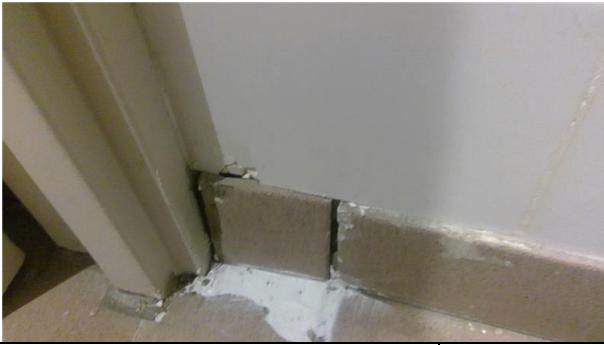
| PRELEVEMENT : P025 | | | |
|---|---|---|---|
| Nom du client<br>CHU AMIENS PICARDIE | Numéro de dossier<br>80051-160378<br>BATIMENT ATHENA<br>354 boulevard Beauvillé<br>80000 SOMME | | Pièce ou local – Composant<br>RDC - WC n°17 - Revêtement de mur - Murs<br>A B C D |
| Nom de l'opérateur<br>JOUSSE Rémi | Date de prélèvement<br>06/08/2024 | Partie de composant<br>Colle de plinthe | |

| DETAIL DES COUCHES DU PRELEVEMENT : | | | |
|---|---|---|---|
| 001-COUCHE | Matériau dur de type ciment-colle (gris) ; matériau semi-dur de type enduit (blanc) | 0 | Fibres d'amiante non détectées |
| J01-COUCHE | Matériau dur de type ciment-colle (gris) | 0 | Fibres d'amiante non détectées |

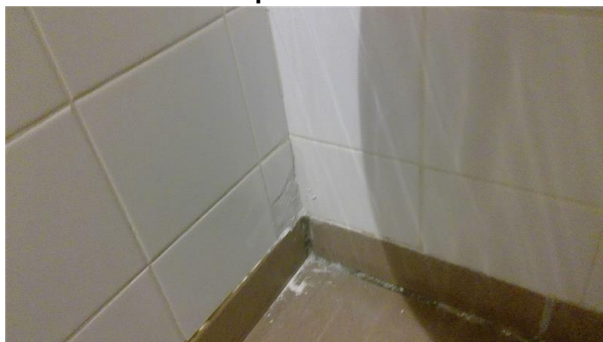
**PRELEVEMENT : P026**
**Emplacement :**

| <b>Nom du client</b><br>CHU AMIENS PICARDIE | <b>Numéro de dossier</b><br>80051-160378<br>BATIMENT ATHENA<br>354 boulevard Beauvillé<br>80000 SOMME | <b>Pièce ou local – Composant</b><br>RDC - WC n°17 - Revêtement de mur - Murs<br>A B C D |
| <b>Nom de l'opérateur</b><br>JOUSSE Rémi | <b>Date de prélèvement</b><br>06/08/2024 | <b>Partie de composant</b><br>Colle de faïence |

| DETAIL DES COUCHES DU PRELEVEMENT : | | | |
|---|---|---|---|
| J01-COUCHE | Matériau dur de type carrelage, faïence (blanc) ; matériau dur de type ciment-colle (blanc) ; matériau semi-dur de type enduit (blanc) | 0 | Fibres d'amiante non détectées |
| 002-COUCHE | Matériau semi-dur de type plâtre (blanc) | 0 | Fibres d'amiante non détectées |
| 001-COUCHE | Matériau souple fibreux de type papier, carton (marron) | 0 | Fibres d'amiante non détectées |

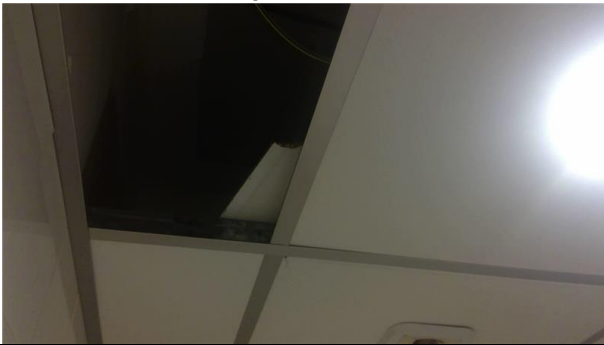
| PRELEVEMENT : P027 | | | |

| PRELEVEMENT : P027 | | | |
|---|---|---|---|
| Nom du client<br>CHU AMIENS PICARDIE | Numéro de dossier<br>80051-160378<br>BATIMENT ATHENA<br>354 boulevard Beauvillé<br>80000 SOMME | | Pièce ou local – Composant<br>RDC - WC n°17 - Faux-plafond - Plafond |
| Nom de l'opérateur<br>JOUSSE Rémi | Date de prélèvement<br>06/08/2024 | | Partie de composant<br>Panneaux de faux-plafond |
| J01-COUCHE | Matériau de type peinture (blanc) ; matériau de type colle (jaune) ; matériau fibreux de type isolant (jaune) | 0 | Fibres d'amiante non détectées |

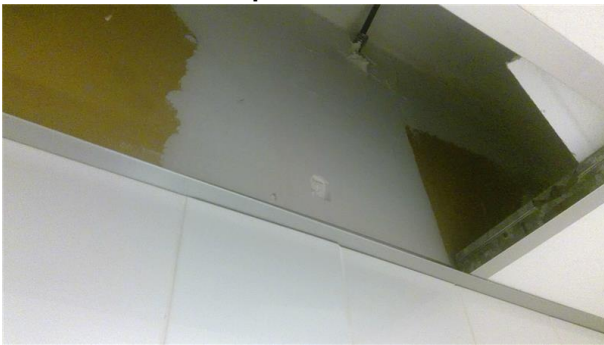
| PRELEVEMENT : P028 | | | |

| PRELEVEMENT : P028 | | | |
|---|---|---|---|
| Nom du client<br>CHU AMIENS PICARDIE | Numéro de dossier<br>80051-160378<br>BATIMENT ATHENA<br>354 boulevard Beauvillé<br>80000 SOMME | | Pièce ou local – Composant<br>RDC - WC n°17 - Cloisons - Murs |
| Nom de l'opérateur<br>JOUSSE Rémi | Date de prélèvement<br>06/08/2024 | | Partie de composant<br>Enduit blanc + joint en bande |

| DETAIL DES COUCHES DU PRELEVEMENT : | | | |
|---|---|---|---|
| 002-COUCHE | Matériau semi-dur de type plâtre (blanc) | 0 | Fibres d'amiante non détectées |
| J01-COUCHE | Matériau semi-dur de type enduit (blanc) sur matériau souple fibreux de type papier, carton (blanc) ; matériau semi-dur de type enduit (blanc) sur matériau souple fibreux de type papier, carton (marron) | 0 | Fibres d'amiante non détectées |
| 001-COUCHE | Matériau souple fibreux de type papier, carton (blanc) + (marron) | 0 | Fibres d'amiante non détectées |

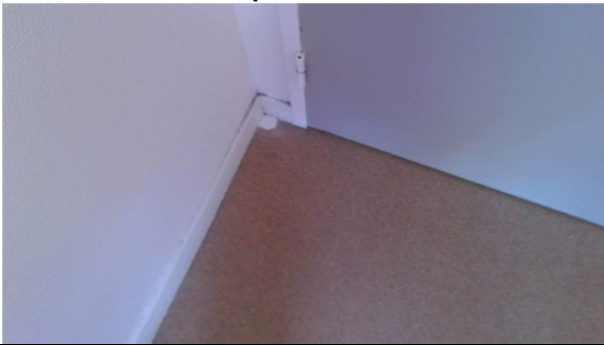
| PRELEVEMENT : P029 | | |
|---|---|---|
| <b>Nom du client</b><br>CHU AMIENS PICARDIE | <b>Numéro de dossier</b><br>80051-160378<br>BATIMENT ATHENA<br>354 boulevard Beauvillé<br>80000 SOMME | <b>Pièce ou local – Composant</b><br>RDC - Bureau Cadre n°1 - Revêtement de sol<br>- Sol |
| <b>Nom de l'opérateur</b><br>JOUSSE Rémi | <b>Date de prélèvement</b><br>06/08/2024 | <b>Partie de composant</b><br>Linoléum, colle et ragréage |

| DETAIL DES COUCHES DU PRELEVEMENT : | | | |
|---|---|---|---|
| J01-COUCHE | Matériau souple de type revêtement de sol (gris) | 0 | Fibres d'amiante non détectées |
| 001-COUCHE | Matériau de type colle (jaune) ; matériau semi-dur de type ragréage (rose) | 0 | Fibres d'amiante non détectées |

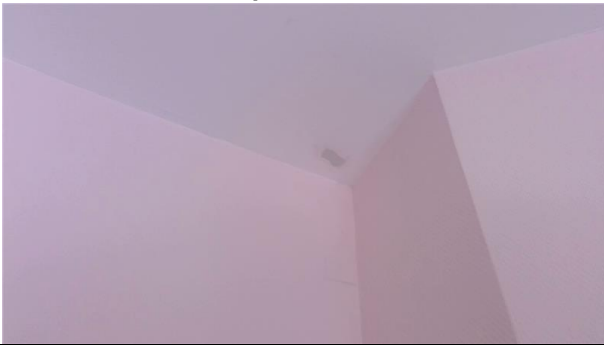
| PRELEVEMENT : P030 | | | |
|---|---|---|---|
| <b>Nom du client</b><br>CHU AMIENS PICARDIE | <b>Numéro de dossier</b><br>80051-160378<br>BATIMENT ATHENA<br>354 boulevard Beauvillé<br>80000 SOMME | <b>Pièce ou local – Composant</b><br>RDC - Bureau Cadre n°1 - Plafond - Plafond | |
| <b>Nom de l'opérateur</b><br>JOUSSE Rémi | <b>Date de prélèvement</b><br>06/08/2024 | <b>Partie de composant</b><br>Enduit ciment + enduit blanc | |
| J01-COUCHE | Matériau de type peinture (blanc) ; matériau semi-dur de type enduit (blanc) ; matériau semi-dur (cimenteux) (gris) en traces | 0 | Fibres d'amiante non détectées |

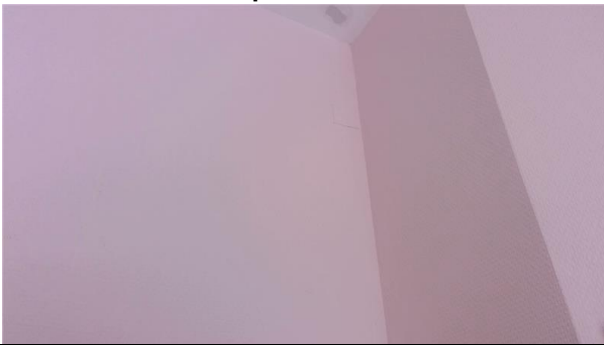
| PRELEVEMENT : P031 | | | |

| PRELEVEMENT : P031 | | | |
|---|---|---|--|
| <b>Nom du client</b><br>CHU AMIENS PICARDIE | <b>Numéro de dossier</b><br>80051-160378<br>BATIMENT ATHENA<br>354 boulevard Beauvillé<br>80000 SOMME | <b>Pièce ou local – Composant</b><br>RDC - Bureau Cadre n°1 - Cloisons - Murs | |
| <b>Nom de l'opérateur</b><br>JOUSSE Rémi | <b>Date de prélèvement</b><br>06/08/2024 | <b>Partie de composant</b><br>Enduit blanc + joint en bande | |

| DETAIL DES COUCHES DU PRELEVEMENT : | | | |
|---|---|---|---|
| 001-COUCHE | Matériau semi-dur de type enduit (blanc) sur matériau souple fibreux de type papier, carton (marron) | 0 | Fibres d'amiante non détectées |
| 003-COUCHE | Matériau semi-dur de type plâtre (blanc) | 0 | Fibres d'amiante non détectées |
| J01-COUCHE | Matériau semi-dur de type enduit (blanc) sur matériau souple fibreux de type papier, carton (beige) | 0 | Fibres d'amiante non détectées |
| 002-COUCHE | Matériau souple fibreux de type papier, carton (beige) + (marron) | 0 | Fibres d'amiante non détectées |

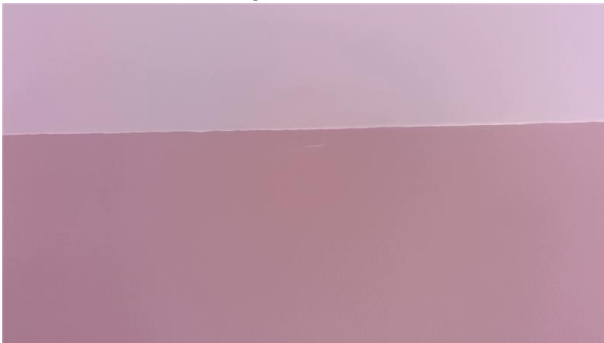
| PRELEVEMENT : P032 | | | |
|---|---|---|---|
| <b>Nom du client</b><br>CHU AMIENS PICARDIE | <b>Numéro de dossier</b><br>80051-160378<br>BATIMENT ATHENA<br>354 boulevard Beauvillé<br>80000 SOMME | <b>Pièce ou local – Composant</b><br>RDC - Bureau Cadre n°1 - Mur voile béton - Murs | |
| <b>Nom de l'opérateur</b><br>JOUSSE Rémi | <b>Date de prélèvement</b><br>06/08/2024 | <b>Partie de composant</b><br>Enduit ciment | |
| J01-COUCHE | Matériau de type peinture (blanc) ; matériau semi-dur de type enduit (blanc) ; matériau semi-dur de type enduit (cimenteux) (gris) | 0 | Fibres d'amiante non détectées |

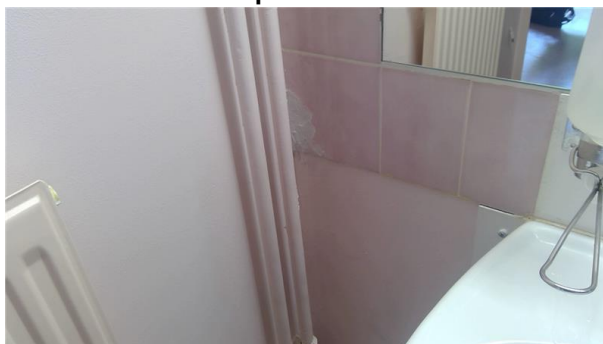
**PRELEVEMENT : P033**
**Emplacement :**

| <b>Nom du client</b><br>CHU AMIENS PICARDIE | <b>Numéro de dossier</b><br>80051-160378<br><b>BATIMENT ATHENA</b><br>354 boulevard Beauvillé<br>80000 SOMME | <b>Pièce ou local – Composant</b><br>RDC - WC n°13 - Revêtement de mur - Mur<br>C |
| <b>Nom de l'opérateur</b><br>JOUSSE Rémi | <b>Date de prélèvement</b><br>06/08/2024 | <b>Partie de composant</b><br>Colle de faïence |

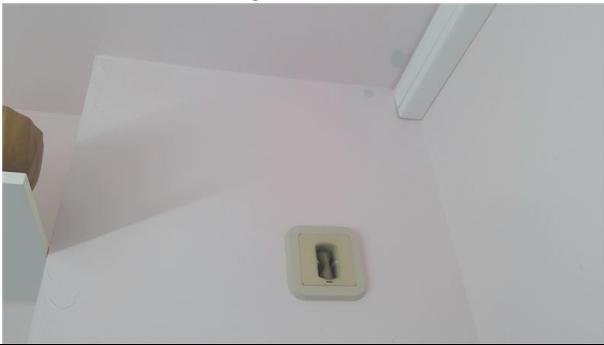
| PRELEVEMENT : P034 | | | |
|---|---|---|---|
| <b>Nom du client</b><br>CHU AMIENS PICARDIE | <b>Numéro de dossier</b><br>80051-160378<br>BATIMENT ATHENA<br>354 boulevard Beauvillé<br>80000 SOMME | <b>Pièce ou local – Composant</b><br>RDC - WC n°13 - Cloisons - Mur | |
| <b>Nom de l'opérateur</b><br>JOUSSE Rémi | <b>Date de prélèvement</b><br>06/08/2024 | <b>Partie de composant</b><br>Enduit blanc + joint en bande | |

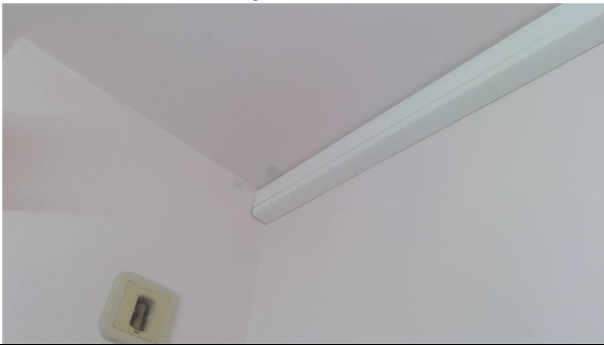
| PRELEVEMENT : P035 | | | |
|---|---|---|---|
| <b>Nom du client</b><br>CHU AMIENS PICARDIE | <b>Numéro de dossier</b><br>80051-160378<br>BATIMENT ATHENA<br>354 boulevard Beauvillé<br>80000 SOMME | <b>Pièce ou local – Composant</b><br>RDC - WC n°13 - Plafond - Plafond | |
| <b>Nom de l'opérateur</b><br>JOUSSE Rémi | <b>Date de prélèvement</b><br>06/08/2024 | <b>Partie de composant</b><br>Enduit ciment + enduit blanc | |

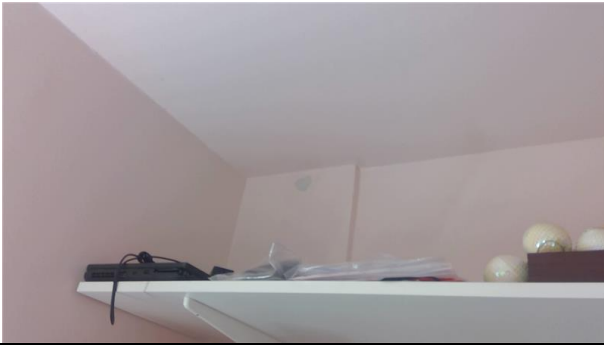
| PRELEVEMENT : P036 | | | |
|---|---|---|--|
| <b>Nom du client</b><br>CHU AMIENS PICARDIE | <b>Numéro de dossier</b><br>80051-160378<br>BATIMENT ATHENA<br>354 boulevard Beauvillé<br>80000 SOMME | <b>Pièce ou local – Composant</b><br>RDC - WC n°13 - Poteau - Du sol au plafond | |
| <b>Nom de l'opérateur</b><br>JOUSSE Rémi | <b>Date de prélèvement</b><br>06/08/2024 | <b>Partie de composant</b><br>Enduit ciment | |

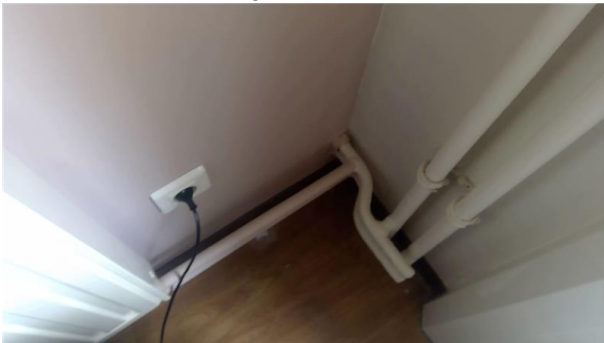
| PRELEVEMENT : P037 | | |
|---|---|---|
| <b>Nom du client</b><br>CHU AMIENS PICARDIE | <b>Numéro de dossier</b><br>80051-160378<br>BATIMENT ATHENA<br>354 boulevard Beauvillé<br>80000 SOMME | <b>Pièce ou local – Composant</b><br>RDC - Salle à manger n°1 - Revêtement de sol - Sol |
| <b>Nom de l'opérateur</b><br>JOUSSE Rémi | <b>Date de prélèvement</b><br>06/08/2024 | <b>Partie de composant</b><br>Linoléum, colle et ragréage |

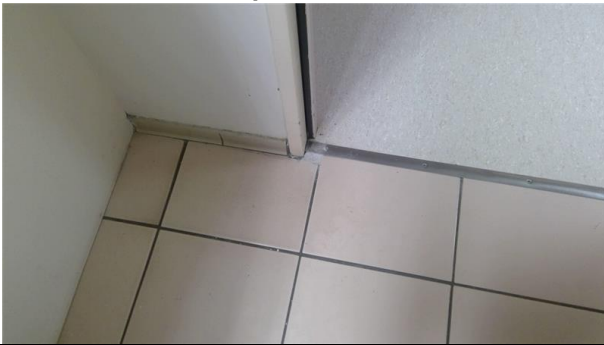
| PRELEVEMENT : P038 | | | |
|---|---|---|---|
| Nom du client<br>CHU AMIENS PICARDIE | Numéro de dossier<br>80051-160378<br>BATIMENT ATHENA<br>354 boulevard Beauvillé<br>80000 SOMME | | Pièce ou local – Composant<br>RDC - Soins n°1 - Revêtement de sol - Sol |
| Nom de l'opérateur<br>JOUSSE Rémi | Date de prélèvement<br>06/08/2024 | Partie de composant<br>Carrelage, colle et ragréage | |

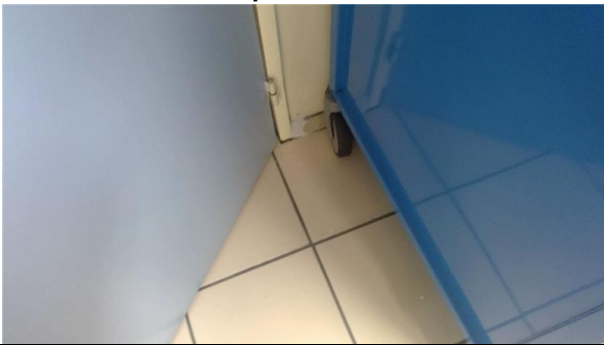
| PRELEVEMENT : P039 | | | |
|---|---|---|---|
| Nom du client<br>CHU AMIENS PICARDIE | Numéro de dossier<br>80051-160378<br>BATIMENT ATHENA<br>354 boulevard Beauvillé<br>80000 SOMME | | Pièce ou local – Composant<br>RDC - Soins n°1 - Revêtement de mur - Murs<br>A B C D |
| Nom de l'opérateur<br>JOUSSE Rémi | Date de prélèvement<br>06/08/2024 | Partie de composant<br>Colle de plinthe | |

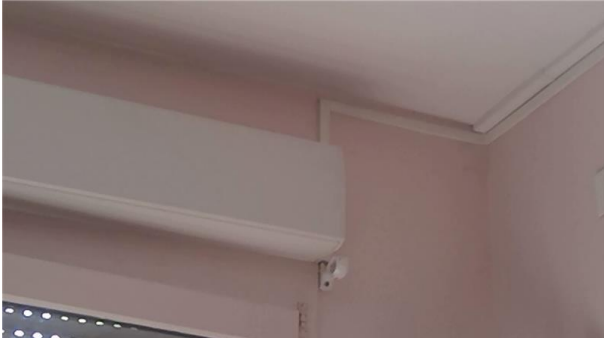
| PRELEVEMENT : P040 | | |
|---|---|---|
| <b>Nom du client</b><br>CHU AMIENS PICARDIE | <b>Numéro de dossier</b><br>80051-160378<br>BATIMENT ATHENA<br>354 boulevard Beauvillé<br>80000 SOMME | <b>Pièce ou local – Composant</b><br>RDC - Bureau Cadre n°1 - Mur donnant sur l'extérieur - Murs |
| <b>Nom de l'opérateur</b><br>JOUSSE Rémi | <b>Date de prélèvement</b><br>06/08/2024 | <b>Partie de composant</b><br>Enduit blanc + joint en bande |

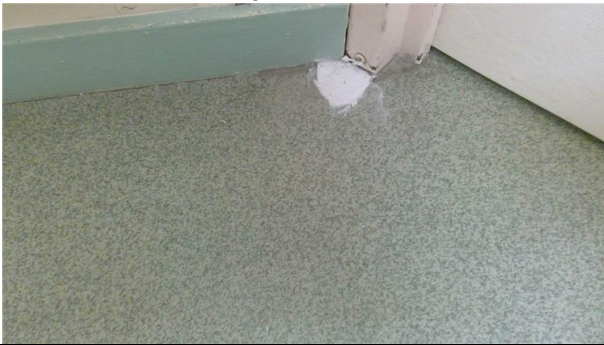
| PRELEVEMENT : P041 | | | |
|---|---|---|---|
| <b>Nom du client</b><br>CHU AMIENS PICARDIE | <b>Numéro de dossier</b><br>80051-160378<br>BATIMENT ATHENA<br>354 boulevard Beauvillé<br>80000 SOMME | <b>Pièce ou local – Composant</b><br>RDC - WC n°1 - Revêtement de sol - Sol | |
| <b>Nom de l'opérateur</b><br>JOUSSE Rémi | <b>Date de prélèvement</b><br>06/08/2024 | <b>Partie de composant</b><br>Linoléum, colle et ragréage | |

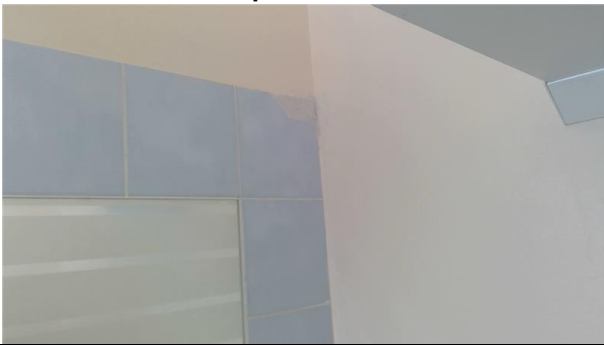
| PRELEVEMENT : P042 | | | |

| PRELEVEMENT : P042 | | | |
|---|---|---|--|
| <b>Nom du client</b><br>CHU AMIENS PICARDIE | <b>Numéro de dossier</b><br>80051-160378<br>BATIMENT ATHENA<br>354 boulevard Beauvillé<br>80000 SOMME | <b>Pièce ou local – Composant</b><br>RDC - WC n°1 - Revêtement de mur - Murs | |
| <b>Nom de l'opérateur</b><br>JOUSSE Rémi | <b>Date de prélèvement</b><br>06/08/2024 | <b>Partie de composant</b><br>Colle de faïence | |

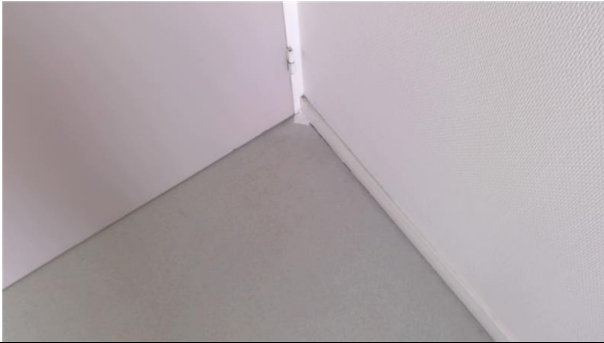
| PRELEVEMENT : P043 | | | |
|---|---|---|---|
| <b>Nom du client</b><br>CHU AMIENS PICARDIE | <b>Numéro de dossier</b><br>80051-160378<br>BATIMENT ATHENA<br>354 boulevard Beauvillé<br>80000 SOMME | <b>Pièce ou local – Composant</b><br>RDC - Bureau PSY - Revêtement de sol - Sol | |
| <b>Nom de l'opérateur</b><br>JOUSSE Rémi | <b>Date de prélèvement</b><br>06/08/2024 | <b>Partie de composant</b><br>Linoléum, colle et ragréage | |

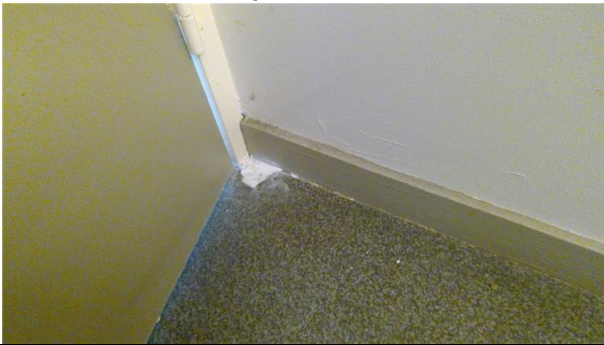
| PRELEVEMENT : P044 | | | |
|---|---|---|---|
| <b>Nom du client</b><br>CHU AMIENS PICARDIE | <b>Numéro de dossier</b><br>80051-160378<br>BATIMENT ATHENA<br>354 boulevard Beauvillé<br>80000 SOMME | <b>Pièce ou local – Composant</b><br>RDC - WC n°14 - Revêtement de sol - Sol | |
| <b>Nom de l'opérateur</b><br>JOUSSE Rémi | <b>Date de prélèvement</b><br>06/08/2024 | <b>Partie de composant</b><br>Linoléum, colle et ragréage | |

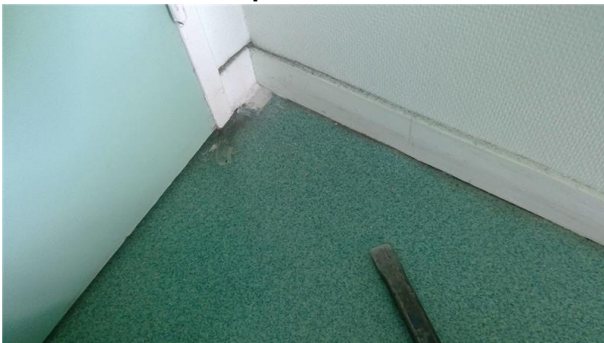
| PRELEVEMENT : P045 | | | |
|---|---|---|--|
| <b>Nom du client</b><br>CHU AMIENS PICARDIE | <b>Numéro de dossier</b><br>80051-160378<br>BATIMENT ATHENA<br>354 boulevard Beauvillé<br>80000 SOMME | <b>Pièce ou local – Composant</b><br>RDC - Salle de relaxation - Revêtement de sol - Sol | |
| <b>Nom de l'opérateur</b><br>JOUSSE Rémi | <b>Date de prélèvement</b><br>06/08/2024 | <b>Partie de composant</b><br>Linoléum, colle et ragréage | |

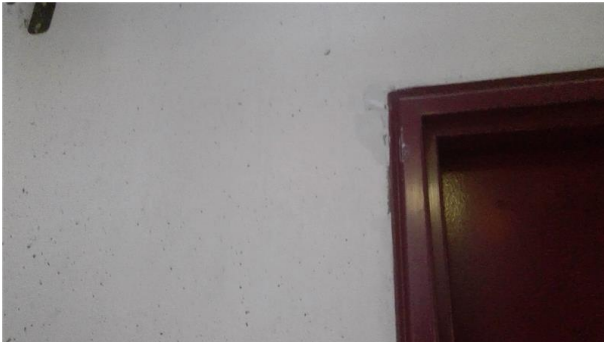
| PRELEVEMENT : P046 | | | |
|---|---|---|---|
| <b>Nom du client</b><br>CHU AMIENS PICARDIE | <b>Numéro de dossier</b><br>80051-160378<br>BATIMENT ATHENA<br>354 boulevard Beauvillé<br>80000 SOMME | <b>Pièce ou local – Composant</b><br>RDC - Escalier n°1 - Ensemble des murs -<br>Murs A B C D | |
| <b>Nom de l'opérateur</b><br>JOUSSE Rémi | <b>Date de prélèvement</b><br>06/08/2024 | <b>Partie de composant</b><br>Enduit ciment | |
| J01-COUCHE | Matériau de type peinture (blanc) ; matériau semi-dur de type enduit (blanc) ; matériau semi-dur de type enduit (cimenteux) (gris) ; matériau dur (granulaire) (gris) (clair) | 0 | Fibres d'amiante non détectées |

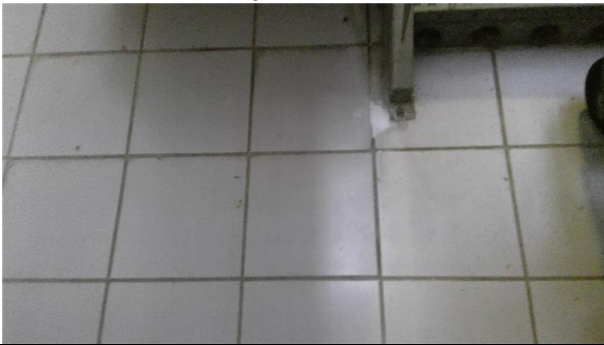
| PRELEVEMENT : P047 | | | |
|---|---|---|---|
| <b>Nom du client</b><br>CHU AMIENS PICARDIE | <b>Numéro de dossier</b><br>80051-160378<br>BATIMENT ATHENA<br>354 boulevard Beauvillé<br>80000 SOMME | <b>Pièce ou local – Composant</b><br>RDC - Escalier n°1 - Revêtement de sol - Sol | |
| <b>Nom de l'opérateur</b><br>JOUSSE Rémi | <b>Date de prélèvement</b><br>06/08/2024 | <b>Partie de composant</b><br>Carrelage, colle et ragréage | |
| J01-COUCHE | Matériau dur de type carrelage, faïence (gris) ;<br>matériau dur de type ciment-colle (blanc) ; matériau<br>dur de type mortier, béton, chape (beige) ; matériau<br>dur de type joint ciment (gris) (foncé) | 0 | Fibres d'amiante non détectées |

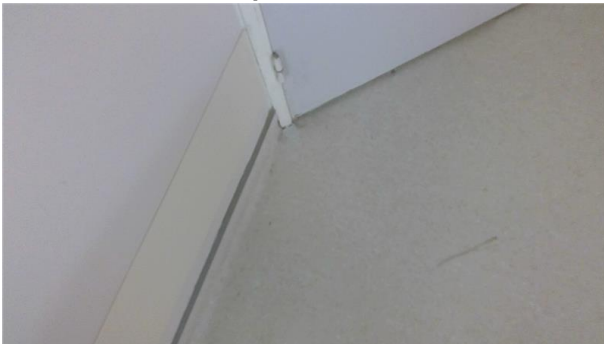
| PRELEVEMENT : P048 | | | |

| PRELEVEMENT : P048 | | | |
|---|---|---|--|
| <b>Nom du client</b><br>CHU AMIENS PICARDIE | <b>Numéro de dossier</b><br>80051-160378<br>BATIMENT ATHENA<br>354 boulevard Beauvillé<br>80000 SOMME | <b>Pièce ou local – Composant</b><br>RDC - Circulation n°3 - Revêtement de sol - Sol | |
| <b>Nom de l'opérateur</b><br>JOUSSE Rémi | <b>Date de prélèvement</b><br>06/08/2024 | <b>Partie de composant</b><br>Linoleum, colle et ragréage | |

| DETAIL DES COUCHES DU PRELEVEMENT : | | | |
|---|---|---|---|
| 001-COUCHE | Matériau de type colle (jaune) ; matériau de type colle bitumineux (noir) en traces ; matériau semi-dur de type ragréage (rose) | 0 | Fibres d'amiante non détectées |
| J01-COUCHE | Matériau souple de type revêtement de sol (blanc) | 0 | Fibres d'amiante non détectées |

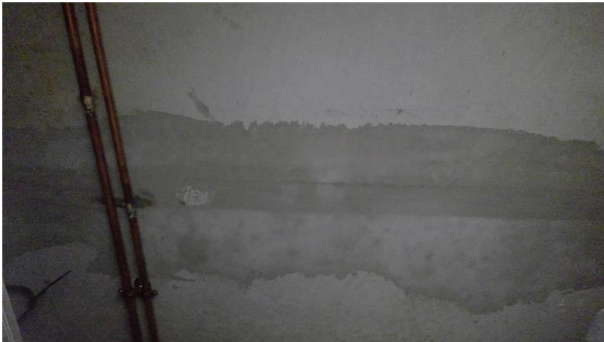
| PRELEVEMENT : P049 | | | |
|---|---|---|---|
| <b>Nom du client</b><br>CHU AMIENS PICARDIE | <b>Numéro de dossier</b><br>80051-160378<br>BATIMENT ATHENA<br>354 boulevard Beauvillé<br>80000 SOMME | <b>Pièce ou local – Composant</b><br>RDC - Circulation n°3 - Plafond - Plafond | |
| <b>Nom de l'opérateur</b><br>JOUSSE Rémi | <b>Date de prélèvement</b><br>06/08/2024 | <b>Partie de composant</b><br>Joint en bande + enduit gris foncé | |
| J01-COUCHE | Matériau semi-dur (friable) (fibreuse) (gris) | 0 | Fibres d'amiante non détectées |

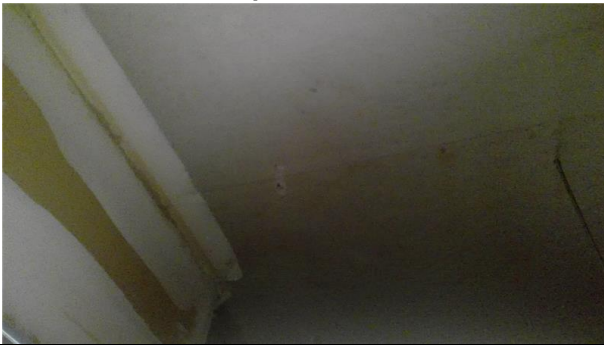
| PRELEVEMENT : P050 | | | |

| PRELEVEMENT : P050 | | | |
|---|---|---|---|
| Nom du client<br>CHU AMIENS PICARDIE | Numéro de dossier<br>80051-160378<br>BATIMENT ATHENA<br>354 boulevard Beauvillé<br>80000 SOMME | | Pièce ou local – Composant<br>RDC - Circulation n°3 - Plafond - Plafond |
| Nom de l'opérateur<br>JOUSSE Rémi | Date de prélèvement<br>06/08/2024 | | Partie de composant<br>Enduit ciment |
| J01-COUCHE | Matériau semi-dur de type enduit (cimenteux) (gris) | 0 | Fibres d'amiante non détectées |

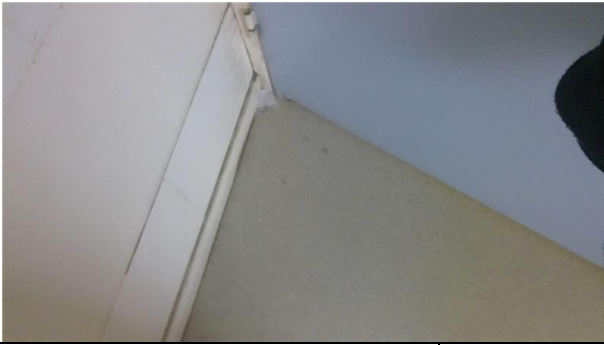
| PRELEVEMENT : P051 | | | |

| PRELEVEMENT : P051 | | | |
|---|---|---|---|
| Nom du client<br>CHU AMIENS PICARDIE | Numéro de dossier<br>80051-160378<br>BATIMENT ATHENA<br>354 boulevard Beauvillé<br>80000 SOMME | | Pièce ou local – Composant<br>RDC - Repos n°1 - Revêtement de sol - Sol |
| Nom de l'opérateur<br>JOUSSE Rémi | Date de prélèvement<br>06/08/2024 | | Partie de composant<br>Linoleum, colle et ragréage |
| 001-COUCHE | Matériau de type colle (jaune) ; matériau semi-dur de type ragréage (rose) ; matériau semi-dur de type | 0 | Fibres d'amiante non détectées |

| Référence Couche | Description visuelle | Epaisseur (cm) | Conclusion amiante |
|---|---|---|---|
| J01-COUCHE | Matériau souple de type revêtement de sol (gris) | 0 | Fibres d'amiante non détectées |

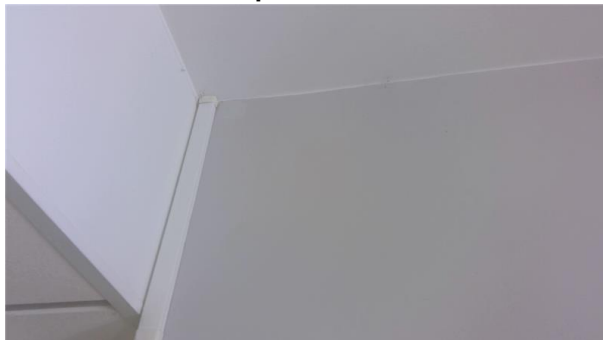
**PRELEVEMENT : P052**
**Emplacement :**

| <b>Nom du client</b><br>CHU AMIENS PICARDIE | <b>Numéro de dossier</b><br>80051-160378<br>BATIMENT ATHENA<br>354 boulevard Beauvillé<br>80000 SOMME | <b>Pièce ou local – Composant</b><br>RDC - Salle à manger n°1 - Poteau + poutre -<br>Du sol au plafond |
| <b>Nom de l'opérateur</b><br>JOUSSE Rémi | <b>Date de prélèvement</b><br>06/08/2024 | <b>Partie de composant</b><br>Enduit ciment |

| Référence Couche | Description visuelle | Epaisseur (cm) | Conclusion amiante |
|---|---|---|---|
| J01-COUCHE | Matériau de type peinture (violet) ; matériau semi-dur de type enduit (blanc) ; matériau semi-dur de type enduit (cimenteux) (gris) | 0 | Fibres d'amiante non détectées |

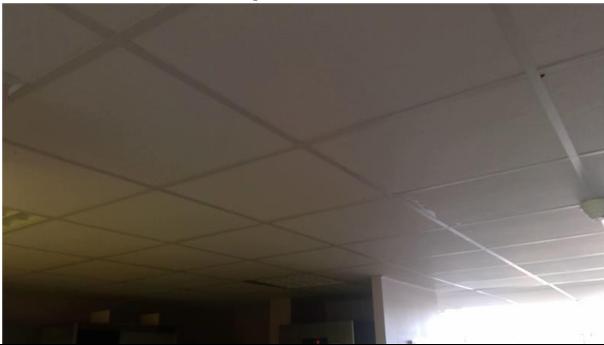
| PRELEVEMENT : P053 | | | |

| PRELEVEMENT : P053 | | | |
|---|---|---|---|
| Nom du client<br>CHU AMIENS PICARDIE | Numéro de dossier<br>80051-160378<br>BATIMENT ATHENA<br>354 boulevard Beauvillé<br>80000 SOMME | | Pièce ou local – Composant<br>RDC - Cuisine n°1 - Faux-plafond - Plafond |
| Nom de l'opérateur<br>JOUSSE Rémi | Date de prélèvement<br>06/08/2024 | | Partie de composant<br>Panneaux de faux-plafond |
| J01-COUCHE | Matériau de type peinture (blanc) ; matériau de type colle (jaune) ; matériau fibreux de type isolant (jaune) | 0 | Fibres d'amiante non détectées |

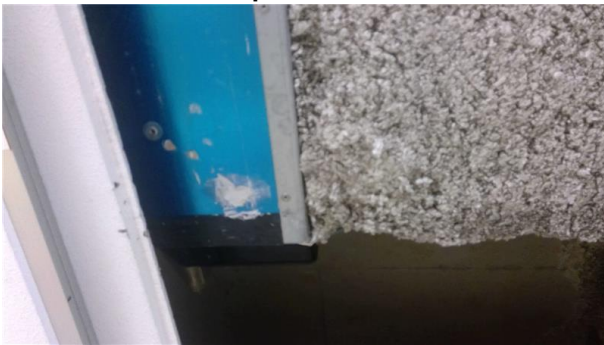
| PRELEVEMENT : P054 | | | |
|---|---|---|---|
| Nom du client<br>CHU AMIENS PICARDIE | Numéro de dossier<br>80051-160378<br>BATIMENT ATHENA<br>354 boulevard Beauvillé<br>80000 SOMME | | Pièce ou local – Composant<br>RDC - Circulation n°2 - Coffrage de clapet<br>n°1 - Plafond |
| Nom de l'opérateur<br>JOUSSE Rémi | Date de prélèvement<br>06/08/2024 | | Partie de composant<br>Enduit blanc |

| DETAIL DES COUCHES DU PRELEVEMENT : | | | |
|---|---|---|---|
| J01-COUCHE | Matériau de type peinture (brillant) (bleu) ; matériau semi-dur de type plâtre (blanc) | 0 | Fibres d'amiante non détectées |
| 001-COUCHE | Matériau souple fibreux de type papier, carton (marron) | 0 | Fibres d'amiante non détectées |

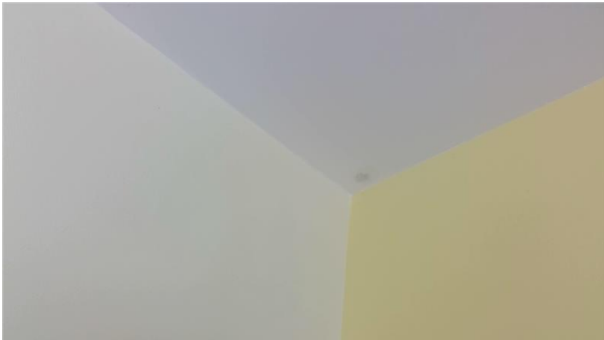
| PRELEVEMENT : P055 | | | |
|---|---|---|---|
| <b>Nom du client</b><br>CHU AMIENS PICARDIE | <b>Numéro de dossier</b><br>80051-160378<br>BATIMENT ATHENA<br>354 boulevard Beauvillé<br>80000 SOMME | <b>Pièce ou local – Composant</b><br>RDC - Bureau n°1 - Plafond - Plafond | |
| <b>Nom de l'opérateur</b><br>JOUSSE Rémi | <b>Date de prélèvement</b><br>06/08/2024 | <b>Partie de composant</b><br>Enduit ciment + enduit blanc | |
| J01-COUCHE | Matériau de type peinture (blanc) ; matériau semi-dur de type enduit (blanc) ; matériau semi-dur de type enduit (cimenteux) (gris) | 0 | Fibres d'amiante non détectées |

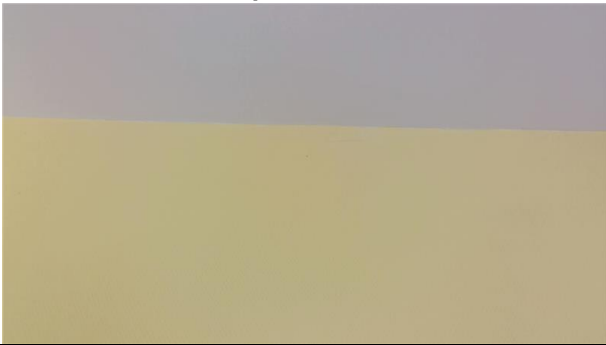
| PRELEVEMENT : P056 | | | |
|---|---|---|---|
| <b>Nom du client</b><br>CHU AMIENS PICARDIE | <b>Numéro de dossier</b><br>80051-160378<br>BATIMENT ATHENA<br>354 boulevard Beauvillé<br>80000 SOMME | <b>Pièce ou local – Composant</b><br>RDC - Bureau n°1 - Mur voile béton - Mur | |
| <b>Nom de l'opérateur</b><br>JOUSSE Rémi | <b>Date de prélèvement</b><br>06/08/2024 | <b>Partie de composant</b><br>Enduit ciment | |
| J01-COUCHE | Matériau de type peinture (blanc) ; matériau semi-dur de type enduit (blanc) ; matériau semi-dur de type enduit (cimenteux) (gris) | 0 | Fibres d'amiante non détectées |

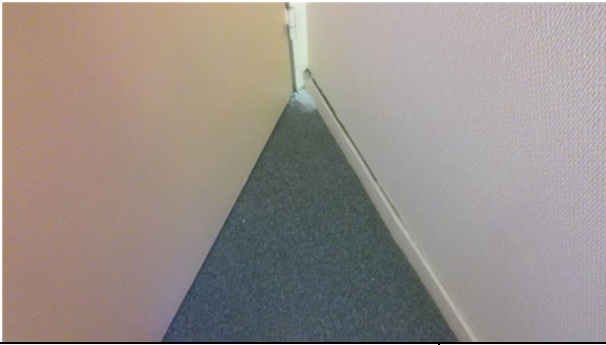
| PRELEVEMENT : P057 | | | |
|---|---|---|--|
| <b>Nom du client</b><br>CHU AMIENS PICARDIE | <b>Numéro de dossier</b><br>80051-160378<br>BATIMENT ATHENA<br>354 boulevard Beauvillé<br>80000 SOMME | <b>Pièce ou local – Composant</b><br>RDC - Studio famille - Revêtement de sol - Sol | |
| <b>Nom de l'opérateur</b><br>JOUSSE Rémi | <b>Date de prélèvement</b><br>06/08/2024 | <b>Partie de composant</b><br>Linoleum, colle et ragréage | |

| DETAIL DES COUCHES DU PRELEVEMENT : | | | |
|---|---|---|---|
| J01-COUCHE | Matériau souple de type revêtement de sol (gris) | 0 | Fibres d'amiante non détectées |
| 001-COUCHE | Matériau de type colle (jaune) ; matériau semi-dur de type ragréage (rose) | 0 | Fibres d'amiante non détectées |
