## Rapport de mission de repérage des matériaux et produits contenant de l'amiante avant réalisation de travaux

### Bâtiment ATHENA

| Numéro de rapport | 80051-160378 V2 A |
| Adresse de l'immeuble | BATIMENT ATHENA<br>354 boulevard Beauvillé<br>80000 AMIENS |

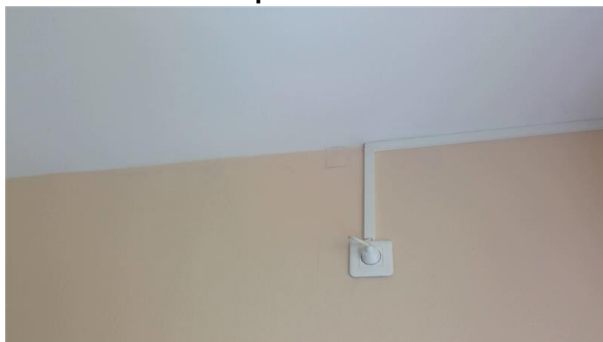
**PRELEVEMENT : P058**
**Emplacement :**

| <b>Nom du client</b><br>CHU AMIENS PICARDIE | <b>Numéro de dossier</b><br>80051-160378<br>BATIMENT ATHENA<br>354 boulevard Beauvillé<br>80000 SOMME | <b>Pièce ou local – Composant</b><br>RDC - Studio famille - Cloisons - Murs |
| <b>Nom de l'opérateur</b><br>JOUSSE Rémi | <b>Date de prélèvement</b><br>06/08/2024 | <b>Partie de composant</b><br>Joint en bande + enduit blanc |

| DETAIL DES COUCHES DU PRELEVEMENT : | | | |
|---|---|---|---|
| 002-COUCHE | Matériau semi-dur de type plâtre (blanc) | 0 | Fibres d'amiante non détectées |
| 001-COUCHE | Matériau souple fibreux de type papier, carton (marron) | 0 | Fibres d'amiante non détectées |
| J01-COUCHE | Matériau de type peinture (beige) ; matériau semi-dur de type enduit (blanc) | 0 | Fibres d'amiante non détectées |

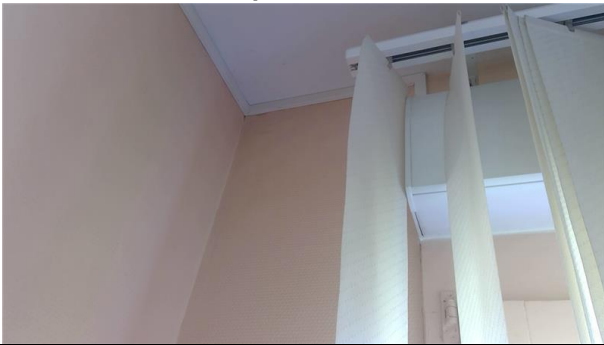
| PRELEVEMENT : P059 | | | |

| PRELEVEMENT : P059 | | | |
|---|---|---|---|
| Nom du client<br>CHU AMIENS PICARDIE | Numéro de dossier<br>80051-160378<br>BATIMENT ATHENA<br>354 boulevard Beauvillé<br>80000 SOMME | | Pièce ou local – Composant<br>RDC - Studio famille - Mur donnant sur l'extérieur - Murs |
| Nom de l'opérateur<br>JOUSSE Rémi | Date de prélèvement<br>06/08/2024 | | Partie de composant<br>Joint en bande + enduit blanc |

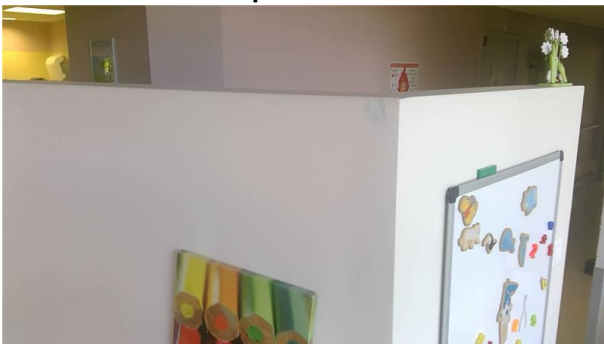
| PRELEVEMENT : P060 | | | |

| PRELEVEMENT : P060 | | | |
|---|---|---|---|
| Nom du client<br>CHU AMIENS PICARDIE | Numéro de dossier<br>80051-160378<br>BATIMENT ATHENA<br>354 boulevard Beauvillé<br>80000 SOMME | | Pièce ou local – Composant<br>RDC - Coin enfants - Mur de séparation - Murs |
| Nom de l'opérateur<br>JOUSSE Rémi | Date de prélèvement<br>06/08/2024 | | Partie de composant<br>Enduit blanc et gris |

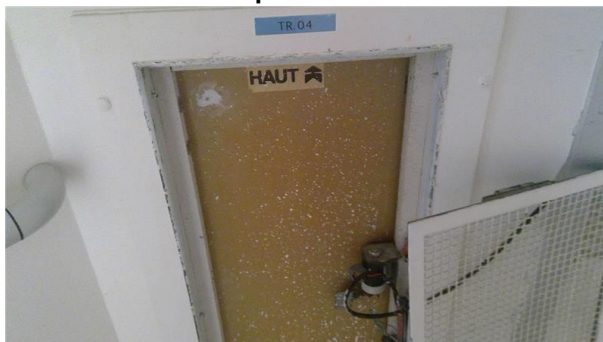
**PRELEVEMENT : P061**
**Emplacement :**

| <b>Nom du client</b><br>CHU AMIENS PICARDIE | <b>Numéro de dossier</b><br>80051-160378<br>BATIMENT ATHENA<br>354 boulevard Beauvillé<br>80000 SOMME | <b>Pièce ou local – Composant</b><br>RDC - Circulation n°3 - Porte de désenfumage n°1 - Equipement |
| <b>Nom de l'opérateur</b><br>JOUSSE Rémi | <b>Date de prélèvement</b><br>06/08/2024 | <b>Partie de composant</b><br>Enduit blanc |

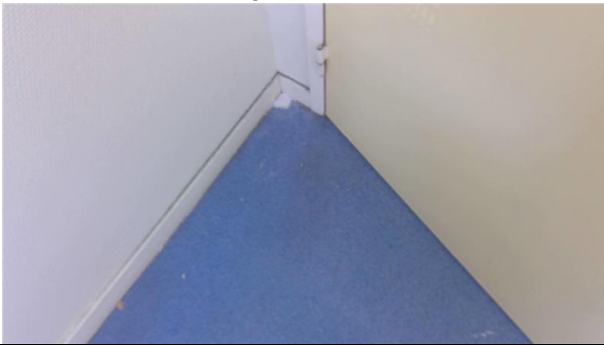
| PRELEVEMENT : P062 | | | |

| PRELEVEMENT : P062 | | | |
|---|---|---|---|
| Nom du client<br>CHU AMIENS PICARDIE | Numéro de dossier<br>80051-160378<br>BATIMENT ATHENA<br>354 boulevard Beauvillé<br>80000 SOMME | | Pièce ou local – Composant<br>RDC - Bureau n°1 - Revêtement de sol - Sol |
| Nom de l'opérateur<br>JOUSSE Rémi | Date de prélèvement<br>06/08/2024 | | Partie de composant<br>Linoleum, colle et ragréage |

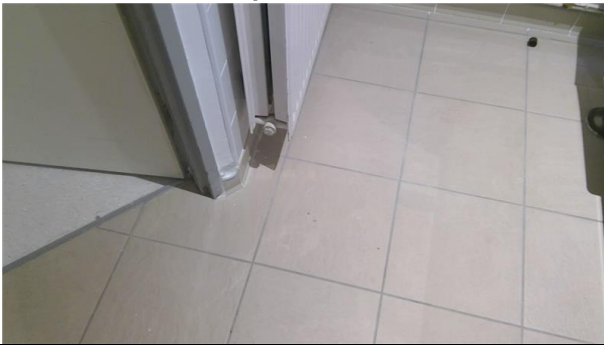
| PRELEVEMENT : P063 | | | |
|---|---|---|---|
| Nom du client<br>CHU AMIENS PICARDIE | Numéro de dossier<br>80051-160378<br>BATIMENT ATHENA<br>354 boulevard Beauvillé<br>80000 SOMME | | Pièce ou local – Composant<br>RDC - Salle de bains n°1 - Revêtement de mur - Murs A B C D |
| Nom de l'opérateur<br>JOUSSE Rémi | Date de prélèvement<br>06/08/2024 | | Partie de composant<br>Colle de plinthe |

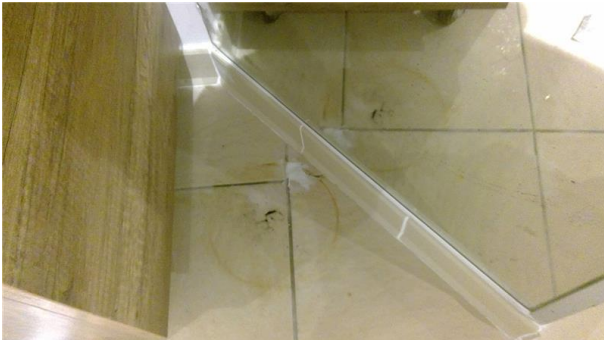
| PRELEVEMENT : P064 | | | |
|---|---|---|---|
| <b>Nom du client</b><br>CHU AMIENS PICARDIE | <b>Numéro de dossier</b><br>80051-160378<br>BATIMENT ATHENA<br>354 boulevard Beauvillé<br>80000 SOMME | <b>Pièce ou local – Composant</b><br>RDC - Salle de bains n°1 - Revêtement de sol - Sol | |
| <b>Nom de l'opérateur</b><br>JOUSSE Rémi | <b>Date de prélèvement</b><br>06/08/2024 | <b>Partie de composant</b><br>Carrelage, colle et ragréage | |

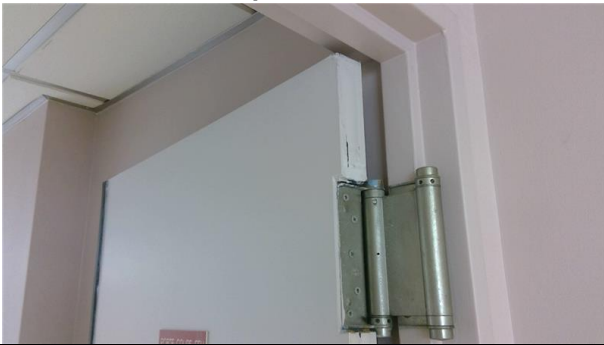
| PRELEVEMENT : P065 | | | |
|---|---|---|---|
| <b>Nom du client</b><br>CHU AMIENS PICARDIE | <b>Numéro de dossier</b><br>80051-160378<br>BATIMENT ATHENA<br>354 boulevard Beauvillé<br>80000 SOMME | | <b>Pièce ou local – Composant</b><br>RDC - Circulation n°2 - Porte coupe feu - Equipement |
| <b>Nom de l'opérateur</b><br>JOUSSE Rémi | <b>Date de prélèvement</b><br>06/08/2024 | | <b>Partie de composant</b><br>Matériaux effritable blanc |

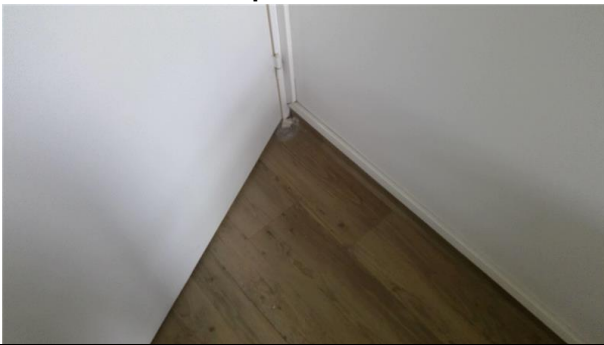
| PRELEVEMENT : P066 | | | |
|---|---|---|---|
| <b>Nom du client</b><br>CHU AMIENS PICARDIE | <b>Numéro de dossier</b><br>80051-160378<br>BATIMENT ATHENA<br>354 boulevard Beauvillé<br>80000 SOMME | | <b>Pièce ou local – Composant</b><br>R+1 - Bureau n°3 - Revêtement de sol - Sol |
| <b>Nom de l'opérateur</b><br>JOUSSE Rémi | <b>Date de prélèvement</b><br>09/08/2024 | | <b>Partie de composant</b><br>Linoléum, colle et ragréage |

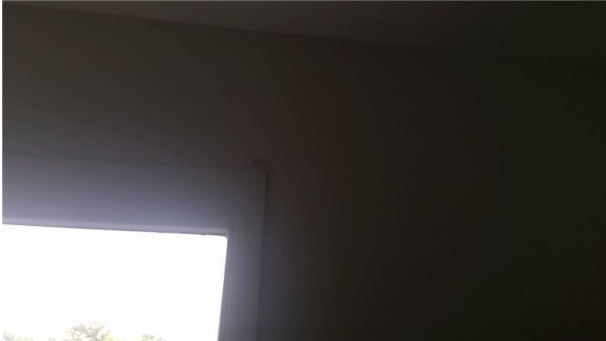
| PRELEVEMENT : P067 | | |
|---|---|---|
| <b>Nom du client</b><br>CHU AMIENS PICARDIE | <b>Numéro de dossier</b><br>80051-160378<br>BATIMENT ATHENA<br>354 boulevard Beauvillé<br>80000 SOMME | <b>Pièce ou local – Composant</b><br>R+1 - Bureau n°3 - Mur donnant sur l'extérieur - Murs |
| <b>Nom de l'opérateur</b><br>JOUSSE Rémi | <b>Date de prélèvement</b><br>09/08/2024 | <b>Partie de composant</b><br>Joint en bande + enduit |

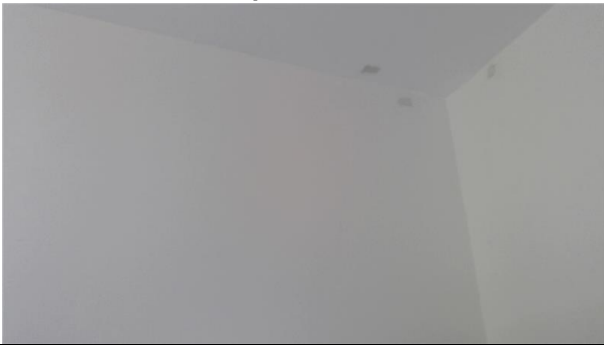
| PRELEVEMENT : P068 | | | |
|---|---|---|---|
| <b>Nom du client</b><br>CHU AMIENS PICARDIE | <b>Numéro de dossier</b><br>80051-160378<br>BATIMENT ATHENA<br>354 boulevard Beauvillé<br>80000 SOMME | <b>Pièce ou local – Composant</b><br>R+1 - Bureau n°3 - Mur voile béton - Murs | |
| <b>Nom de l'opérateur</b><br>JOUSSE Rémi | <b>Date de prélèvement</b><br>09/08/2024 | <b>Partie de composant</b><br>Enduit ciment | |

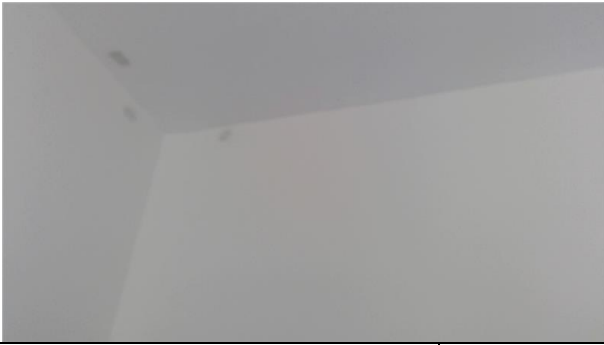
| PRELEVEMENT : P069 | | | |

| PRELEVEMENT : P069 | | | |
|---|---|---|--|
| <b>Nom du client</b><br>CHU AMIENS PICARDIE | <b>Numéro de dossier</b><br>80051-160378<br>BATIMENT ATHENA<br>354 boulevard Beauvillé<br>80000 SOMME | <b>Pièce ou local – Composant</b><br>R+1 - Bureau n°3 - Cloisons - Murs | |
| <b>Nom de l'opérateur</b><br>JOUSSE Rémi | <b>Date de prélèvement</b><br>09/08/2024 | <b>Partie de composant</b><br>Joint bandes + enduit | |

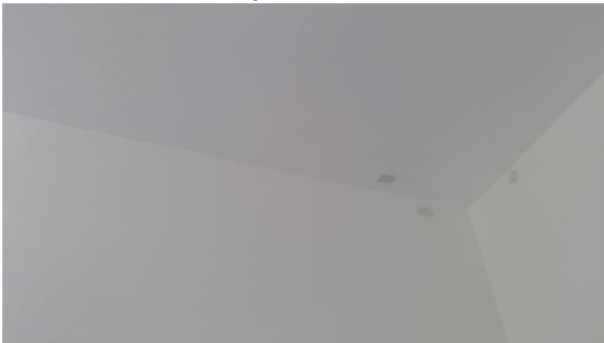
| PRELEVEMENT : P070 | | | |
|---|---|---|---|
| Nom du client<br>CHU AMIENS PICARDIE | Numéro de dossier<br>80051-160378<br>BATIMENT ATHENA<br>354 boulevard Beauvillé<br>80000 SOMME | Pièce ou local – Composant<br>R+1 - Bureau n°3 - Plafond - Plafond | |
| Nom de l'opérateur<br>JOUSSE Rémi | Date de prélèvement<br>09/08/2024 | Partie de composant<br>Enduit ciment | |

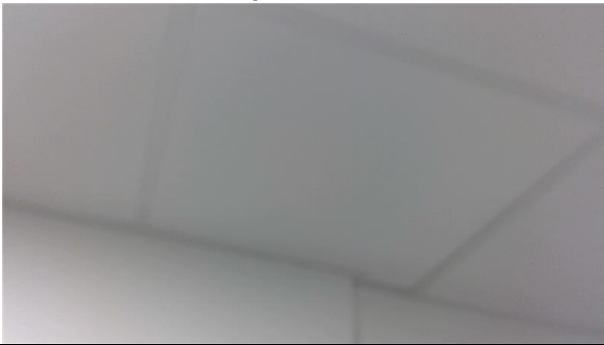
| PRELEVEMENT : P071 | | | |

| PRELEVEMENT : P071 | | | |
|---|---|---|---|
| Nom du client<br>CHU AMIENS PICARDIE | Numéro de dossier<br>80051-160378<br>BATIMENT ATHENA<br>354 boulevard Beauvillé<br>80000 SOMME | | Pièce ou local – Composant<br>R+1 - Circulation n°5 - Faux-plafond - Plafond |
| Nom de l'opérateur<br>JOUSSE Rémi | Date de prélèvement<br>09/08/2024 | | Partie de composant<br>Panneaux de faux-plafond |

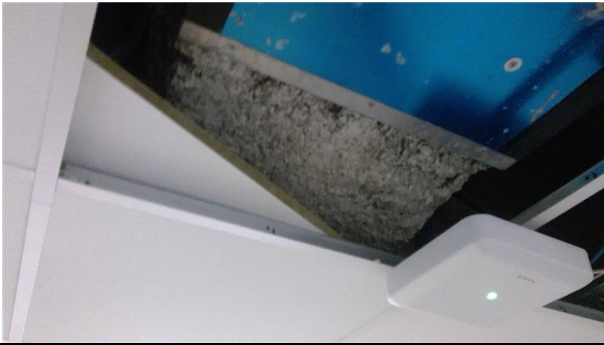
| PRELEVEMENT : P072 | | | |

| PRELEVEMENT : P072 | | | |
|---|---|---|---|
| Nom du client<br>CHU AMIENS PICARDIE | Numéro de dossier<br>80051-160378<br>BATIMENT ATHENA<br>354 boulevard Beauvillé<br>80000 SOMME | | Pièce ou local – Composant<br>R+1 - Circulation n°5 - Conduit de ventilation - Plafond |
| Nom de l'opérateur<br>JOUSSE Rémi | Date de prélèvement<br>09/08/2024 | | Partie de composant<br>Flocage |
| Résultat amiante : Absence d'amiante | | | |

| DETAIL DES COUCHES DU PRELEVEMENT : | | | |
|---|---|---|---|
| J01-COUCHE | Matériau friable fibreux de type flocage (blanc) ; matériau (pulvérulent) (gris) | 0 | Fibres d'amiante non détectées |

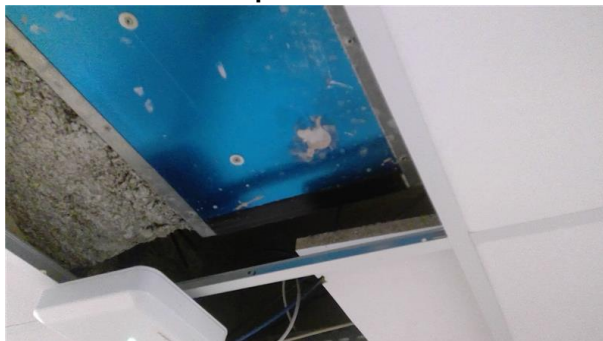
**PRELEVEMENT : P073**
**Emplacement :**

| <b>Nom du client</b><br>CHU AMIENS PICARDIE | <b>Numéro de dossier</b><br>80051-160378<br>BATIMENT ATHENA<br>354 boulevard Beauvillé<br>80000 SOMME | <b>Pièce ou local – Composant</b><br>R+1 - Circulation n°5 - Coffrage sur clapet - Plafond |
| <b>Nom de l'opérateur</b><br>JOUSSE Rémi | <b>Date de prélèvement</b><br>09/08/2024 | <b>Partie de composant</b><br>Enduit blanc |

**Résultat amiante :** Absence d'amiante

| DETAIL DES COUCHES DU PRELEVEMENT : | | | |
|---|---|---|---|
| J01-COUCHE | Matériau fibreux de type papier peint (brillant) (bleu) | 0 | Fibres d'amiante non détectées |
| 001-COUCHE | Matériau semi-dur de type plâtre (blanc) | 0 | Fibres d'amiante non détectées |

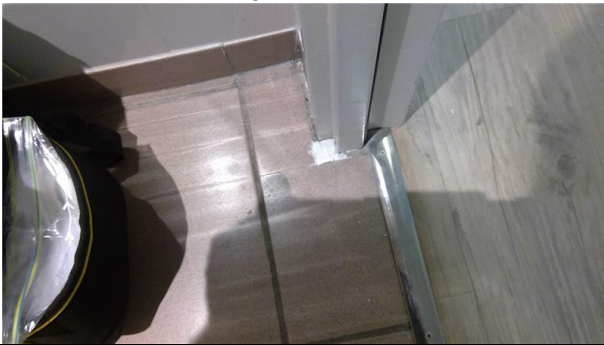
| PRELEVEMENT : P074 | | | |
|---|---|---|---|
| <b>Nom du client</b><br>CHU AMIENS PICARDIE | <b>Numéro de dossier</b><br>80051-160378<br>BATIMENT ATHENA<br>354 boulevard Beauvillé<br>80000 SOMME | <b>Pièce ou local – Composant</b><br>R+1 - WC n°39 - Revêtement de sol - Sol | |
| <b>Nom de l'opérateur</b><br>JOUSSE Rémi | <b>Date de prélèvement</b><br>09/08/2024 | <b>Partie de composant</b><br>Carrelage, colle et ragréage | |
| <b>Résultat amiante :</b> Absence d'amiante | | | |
| <b>Référence Couche</b><br>J01-COUCHE | <b>Description visuelle</b><br>Matériau dur de type carrelage, faïence (rose) ;<br>matériau dur de type ciment-colle (gris) | <b>Epaisseur (cm)</b><br>0 | <b>Conclusion amiante</b><br>Fibres d'amiante non détectées |

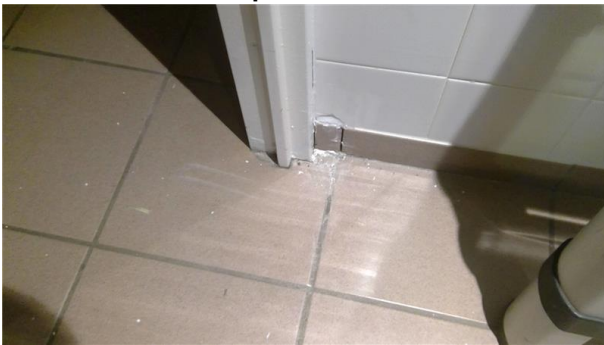
| PRELEVEMENT : P075 | | | |
|---|---|---|--|
| <b>Nom du client</b><br>CHU AMIENS PICARDIE | <b>Numéro de dossier</b><br>80051-160378<br>BATIMENT ATHENA<br>354 boulevard Beauvillé<br>80000 SOMME | <b>Pièce ou local – Composant</b><br>R+1 - WC n°39 - Revêtement de mur - Murs<br>A B C D | |
| <b>Nom de l'opérateur</b><br>JOUSSE Rémi | <b>Date de prélèvement</b><br>09/08/2024 | <b>Partie de composant</b><br>Colle de plinthe | |
| <b>Résultat amiante :</b> Absence d'amiante | | | |

| DETAIL DES COUCHES DU PRELEVEMENT : | | | |
|---|---|---|---|
| 001-COUCHE | Matériau dur de type joint ciment (gris) | 0 | Fibres d'amiante non détectées |
| J01-COUCHE | Matériau dur de type carrelage, faïence (rose) ;<br>matériau dur de type ciment-colle (gris) | 0 | Fibres d'amiante non détectées |
| 003-COUCHE | Matériau semi-dur de type plâtre (blanc) | 0 | Fibres d'amiante non détectées |
| 002-COUCHE | Matériau souple fibreux de type papier, carton (beige) | 0 | Fibres d'amiante non détectées |

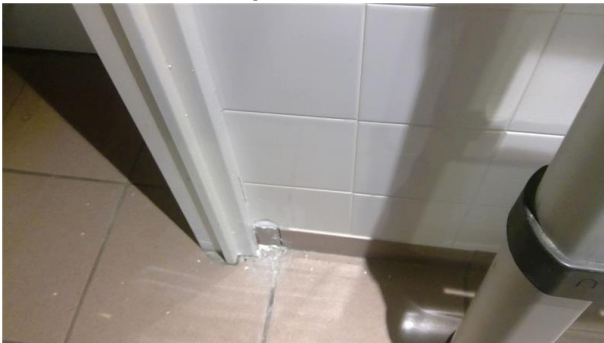
| PRELEVEMENT : P076 | | |
|---|---|---|
| <b>Nom du client</b><br>CHU AMIENS PICARDIE | <b>Numéro de dossier</b><br>80051-160378<br><b>BATIMENT ATHENA</b><br>354 boulevard Beauvillé<br>80000 SOMME | <b>Pièce ou local – Composant</b><br>R+1 - WC n°39 - Revêtement de mur - Murs<br>A B C D |
| <b>Nom de l'opérateur</b><br>JOUSSE Rémi | <b>Date de prélèvement</b><br>09/08/2024 | <b>Partie de composant</b><br>Colle de faïence |
| <b>Résultat amiante :</b> Absence d'amiante | | |

| DETAIL DES COUCHES DU PRELEVEMENT : | | | |
|---|---|---|---|
| 001-COUCHE | Matériau souple fibreux de type papier, carton (beige) | 0 | Fibres d'amiante non détectées |
| J01-COUCHE | Matériau dur de type carrelage, faïence (blanc) ;<br>matériau dur de type ciment-colle (gris) | 0 | Fibres d'amiante non détectées |

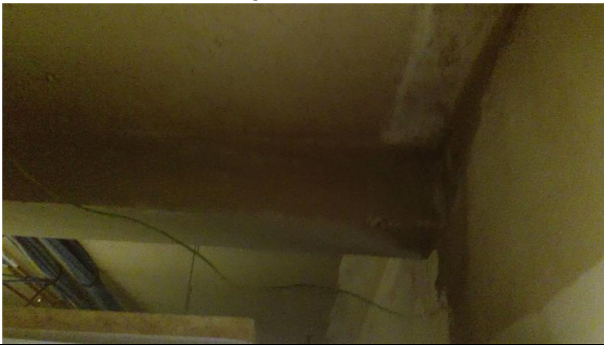
| PRELEVEMENT : P077 | | | |
|---|---|---|---|
| Nom du client<br>CHU AMIENS PICARDIE | Numéro de dossier<br>80051-160378<br>BATIMENT ATHENA<br>354 boulevard Beauvillé<br>80000 SOMME | | Pièce ou local – Composant<br>R+1 - Circulation n°5 - Poutre - Plafond |
| Nom de l'opérateur<br>JOUSSE Rémi | Date de prélèvement<br>09/08/2024 | Partie de composant<br>Enduit ciment | |
| Résultat amiante : Absence d'amiante | | | |
| J01-COUCHE | Matériau semi-dur de type enduit (cimenteux) (gris) ;<br>matériau dur de type mortier, béton, chape (fibreux)<br>(gris) | 0 | Fibres d'amiante non détectées |

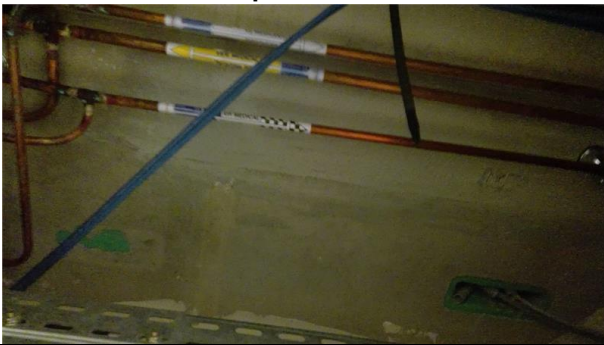
| PRELEVEMENT : P078 | | | |
|---|---|---|---|
| Nom du client<br>CHU AMIENS PICARDIE | Numéro de dossier<br>80051-160378<br>BATIMENT ATHENA<br>354 boulevard Beauvillé<br>80000 SOMME | | Pièce ou local – Composant<br>R+1 - Circulation n°5 - Joint sur plafond -<br>Plafond |
| Nom de l'opérateur<br>JOUSSE Rémi | Date de prélèvement<br>09/08/2024 | Partie de composant<br>Joint en bande + enduit ciment | |
| Résultat amiante : Présence d'amiante (Fibres d'amiante de type chrysotile) | | | |
| Objet<br>Joint en bande + enduit ciment | | Planche de croquis n° :<br>2/4 | |

| DETAIL DES COUCHES DU PRELEVEMENT : | | | |
|---|---|---|---|
| J01-COUCHE | Matériau semi-dur de type enduit (cimenteux) (fibreux) (gris) | 0 | Fibres d'amiante de type chrysotile |

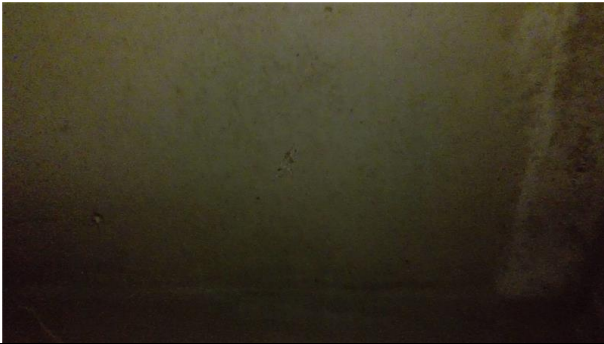
| PRELEVEMENT : P079 | | | |
|---|---|---|---|
| <b>Nom du client</b><br>CHU AMIENS PICARDIE | <b>Numéro de dossier</b><br>80051-160378<br>BATIMENT ATHENA<br>354 boulevard Beauvillé<br>80000 SOMME | <b>Pièce ou local – Composant</b><br>R+1 - Circulation n°5 - Plafond brut - Plafond | |
| <b>Nom de l'opérateur</b><br>JOUSSE Rémi | <b>Date de prélèvement</b><br>09/08/2024 | <b>Partie de composant</b><br>Enduit ciment | |
| <b>Résultat amiante :</b> Absence d'amiante | | | |
| J01-COUCHE | Matériau dur de type mortier, béton, chape (gris) | 0 | Fibres d'amiante non détectées |

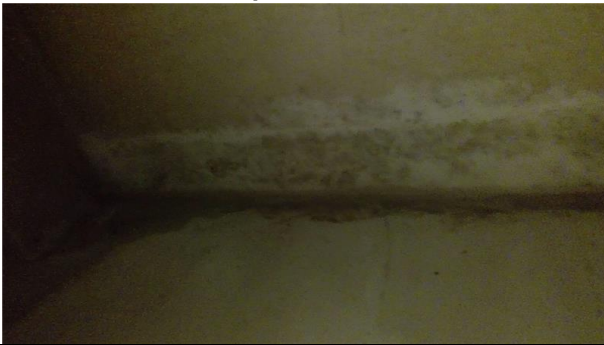
| PRELEVEMENT : P080 | | | |
|---|---|---|---|
| Nom du client<br>CHU AMIENS PICARDIE | Numéro de dossier<br>80051-160378<br>BATIMENT ATHENA<br>354 boulevard Beauvillé<br>80000 SOMME | | Pièce ou local – Composant<br>R+1 - Circulation n°5 - Plafond enduit -<br>Plafond |
| Nom de l'opérateur<br>JOUSSE Rémi | Date de prélèvement<br>09/08/2024 | | Partie de composant<br>Enduit ciment gris foncé |
| Résultat amiante : Absence d'amiante | | | |
| J01-COUCHE | Matériau semi-dur de type enduit (cimenteux) (gris) ;<br>matériau dur de type mortier, béton, chape (fibreuse)<br>(gris) | 0 | Fibres d'amiante non détectées |

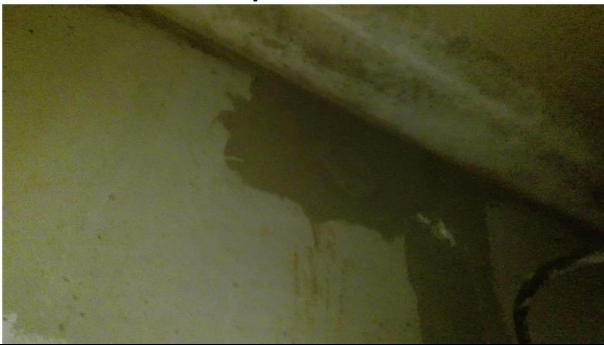
| PRELEVEMENT : P081 | | | |

| PRELEVEMENT : P081 | | | |
|---|---|---|---|
| Nom du client<br>CHU AMIENS PICARDIE | Numéro de dossier<br>80051-160378<br>BATIMENT ATHENA<br>354 boulevard Beauvillé<br>80000 SOMME | | Pièce ou local – Composant<br>R+1 - Circulation n°5 - Murs voile béton -<br>Murs |
| Nom de l'opérateur<br>JOUSSE Rémi | Date de prélèvement<br>09/08/2024 | | Partie de composant<br>Enduit ciment gris foncé |
| Résultat amiante : Absence d'amiante | | | |

| DETAIL DES COUCHES DU PRELEVEMENT : | | | |
|---|---|---|---|
| J01-COUCHE | Matériau semi-dur de type enduit (cimenteux) (gris) ; matériau dur de type mortier, béton, chape (fibreuse) (gris) | 0 | Fibres d'amiante non détectées |

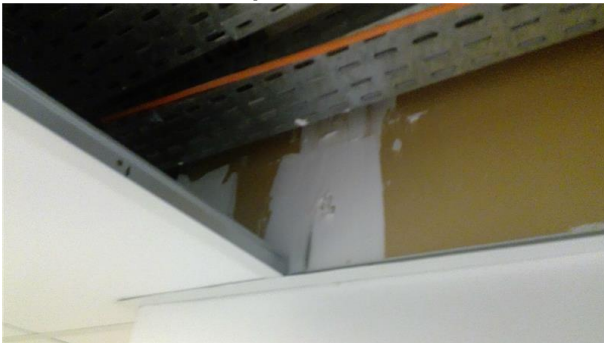
| PRELEVEMENT : P082 | | |

| PRELEVEMENT : P082 | | |
|---|---|---|
| <b>Nom du client</b><br>CHU AMIENS PICARDIE | <b>Numéro de dossier</b><br>80051-160378<br>BATIMENT ATHENA<br>354 boulevard Beauvillé<br>80000 SOMME | <b>Pièce ou local – Composant</b><br>R+1 - Circulation n°5 - Cloisons - Murs |
| <b>Nom de l'opérateur</b><br>JOUSSE Rémi | <b>Date de prélèvement</b><br>09/08/2024 | <b>Partie de composant</b><br>Joint bandes + enduit |
| <b>Résultat amiante :</b> Absence d'amiante | | |

| DETAIL DES COUCHES DU PRELEVEMENT : | | | |
|---|---|---|---|
| 002-COUCHE | Matériau semi-dur de type plâtre (blanc) | 0 | Fibres d'amiante non détectées |
| J01-COUCHE | Matériau de type peinture (blanc) ; matériau semi-dur de type enduit (plâtreux) (blanc) | 0 | Fibres d'amiante non détectées |
| 001-COUCHE | Matériau souple fibreux de type papier, carton (beige) ; matériau souple fibreux de type papier, carton (marron) | 0 | Fibres d'amiante non détectées |

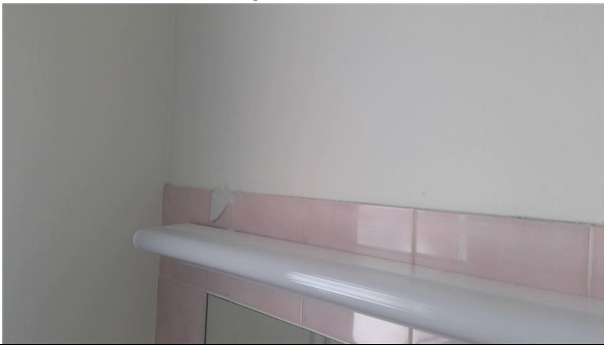
| PRELEVEMENT : P083 | | | |
|---|---|---|---|
| <b>Nom du client</b><br>CHU AMIENS PICARDIE | <b>Numéro de dossier</b><br>80051-160378<br>BATIMENT ATHENA<br>354 boulevard Beauvillé<br>80000 SOMME | <b>Pièce ou local – Composant</b><br>R+1 - WC n°33 - Revêtement de mur - Murs | |
| <b>Nom de l'opérateur</b><br>JOUSSE Rémi | <b>Date de prélèvement</b><br>09/08/2024 | <b>Partie de composant</b><br>Colle de faïence | |
| <b>Résultat amiante :</b> Absence d'amiante | | | |
| 001-COUCHE | Matériau souple fibreux de type papier, carton (marron) | 0 | Fibres d'amiante non détectées |
| J01-COUCHE | Matériau dur de type carrelage, faïence (rose) ; matériau dur de type ciment-colle (gris) | 0 | Fibres d'amiante non détectées |

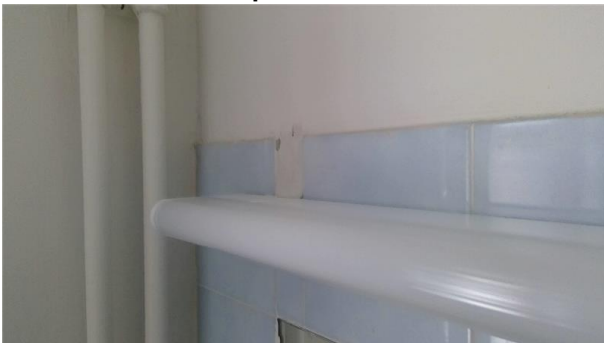
| PRELEVEMENT : P084 | | | |

| PRELEVEMENT : P084 | | | |
|---|---|---|--|
| <b>Nom du client</b><br>CHU AMIENS PICARDIE | <b>Numéro de dossier</b><br>80051-160378<br>BATIMENT ATHENA<br>354 boulevard Beauvillé<br>80000 SOMME | <b>Pièce ou local – Composant</b><br>R+1 - WC n°31 - Revêtement de mur - Murs | |
| <b>Nom de l'opérateur</b><br>JOUSSE Rémi | <b>Date de prélèvement</b><br>09/08/2024 | <b>Partie de composant</b><br>Colle de faïence | |
| <b>Résultat amiante :</b> Absence d'amiante | | | |

| DETAIL DES COUCHES DU PRELEVEMENT : | | | |
|---|---|---|---|
| J01-COUCHE | Matériau dur de type carrelage, faïence (bleu) ;<br>matériau dur de type ciment-colle (gris) | 0 | Fibres d'amiante non détectées |
| 001-COUCHE | Matériau souple fibreux de type papier, carton<br>(marron) | 0 | Fibres d'amiante non détectées |

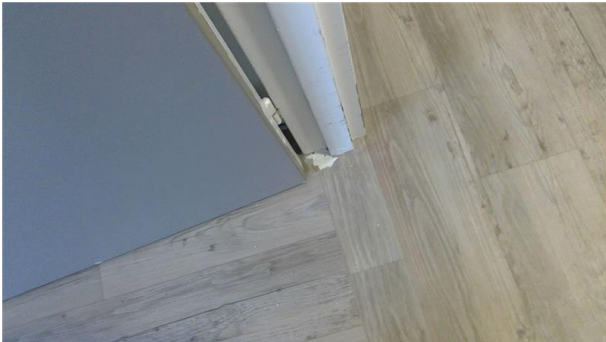
| PRELEVEMENT : P085 | | | |
|---|---|---|---|
| <b>Nom du client</b><br>CHU AMIENS PICARDIE | <b>Numéro de dossier</b><br>80051-160378<br>BATIMENT ATHENA<br>354 boulevard Beauvillé<br>80000 SOMME | <b>Pièce ou local – Composant</b><br>R+1 - Circulation n°8 - Revêtement de sol -<br>Sol | |
| <b>Nom de l'opérateur</b><br>JOUSSE Rémi | <b>Date de prélèvement</b><br>09/08/2024 | <b>Partie de composant</b><br>Linoléum, colle et ragréage | |
| <b>Résultat amiante :</b> Absence d'amiante | | | |
| J01-COUCHE | Matériau souple de type revêtement de sol (gris) | 0 | Fibres d'amiante non détectées |
| 001-COUCHE | Matériau de type colle (jaune) ; matériau semi-dur de<br>type ragréage (gris) | 0 | Fibres d'amiante non détectées |

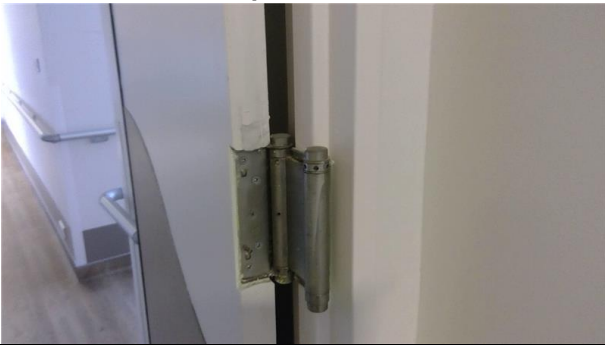
| PRELEVEMENT : P086 | | | |
|---|---|---|---|
| Nom du client<br>CHU AMIENS PICARDIE | Numéro de dossier<br>80051-160378<br>BATIMENT ATHENA<br>354 boulevard Beauvillé<br>80000 SOMME | | Pièce ou local – Composant<br>R+1 - Circulation n°8 - Porte coupe feu n°1 - Equipement |
| Nom de l'opérateur<br>JOUSSE Rémi | Date de prélèvement<br>09/08/2024 | | Partie de composant<br>Matériaux effritable blanc |
| Résultat amiante : Absence d'amiante | | | |

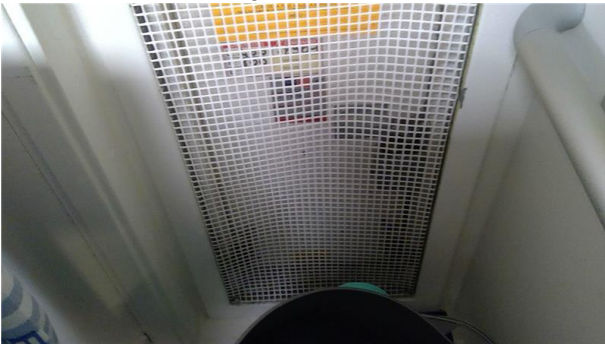
| PRELEVEMENT : P087 | | | |
|---|---|---|---|
| Nom du client<br>CHU AMIENS PICARDIE | Numéro de dossier<br>80051-160378<br>BATIMENT ATHENA<br>354 boulevard Beauvillé<br>80000 SOMME | | Pièce ou local – Composant<br>R+1 - Circulation n°5 - Porte volet de désenfumage - Murs |
| Nom de l'opérateur<br>JOUSSE Rémi | Date de prélèvement<br>09/08/2024 | | Partie de composant<br>Matériaux effritable blanc |

| DETAIL DES COUCHES DU PRELEVEMENT : | | | |
|---|---|---|---|
| J01-COUCHE | Matériau semi-dur de type enduit (fibreux) (blanc) | 0 | Fibres d'amiante non détectées |

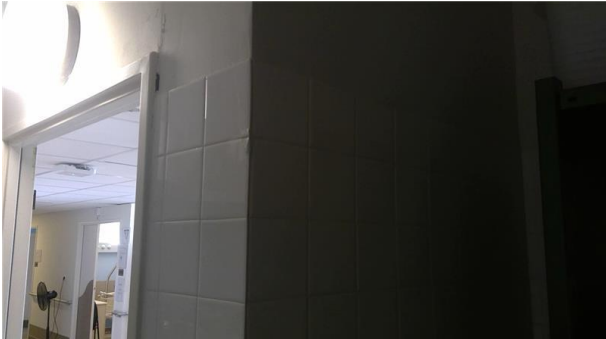
| PRELEVEMENT : P088 | | | |
|---|---|---|---|
| <b>Nom du client</b><br>CHU AMIENS PICARDIE | <b>Numéro de dossier</b><br>80051-160378<br>BATIMENT ATHENA<br>354 boulevard Beauvillé<br>80000 SOMME | <b>Pièce ou local – Composant</b><br>R+1 - Ménage n°2 - Revêtement de mur -<br>Murs A B C D | |
| <b>Nom de l'opérateur</b><br>JOUSSE Rémi | <b>Date de prélèvement</b><br>06/08/2024 | <b>Partie de composant</b><br>Colle de faïence | |
| J01-COUCHE | Matériau dur de type ciment-colle (gris) ; matériau dur de type mortier, béton, chape (fibreux) (gris) | 0 | Fibres d'amiante non détectées |

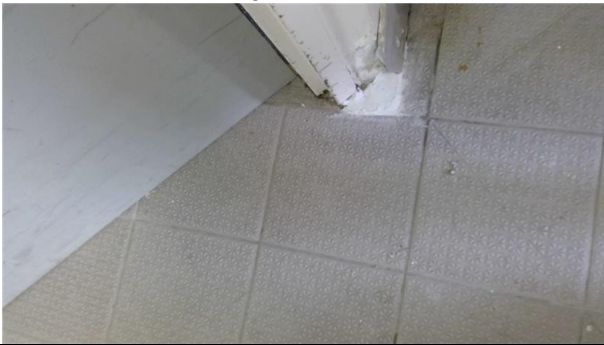
| PRELEVEMENT : P089 | | | |
|---|---|---|---|
| <b>Nom du client</b><br>CHU AMIENS PICARDIE | <b>Numéro de dossier</b><br>80051-160378<br>BATIMENT ATHENA<br>354 boulevard Beauvillé<br>80000 SOMME | <b>Pièce ou local – Composant</b><br>R+1 - Salle de bains n°2 - Revêtement de sol<br>- Sol | |
| <b>Nom de l'opérateur</b><br>JOUSSE Rémi | <b>Date de prélèvement</b><br>06/08/2024 | <b>Partie de composant</b><br>Carrelage, colle et ragréage | |
| J01-COUCHE | Matériau dur de type carrelage, faïence (gris) ;<br>matériau dur de type ciment-colle (gris) ; matériau dur<br>de type joint ciment (gris) | 0 | Fibres d'amiante non détectées |

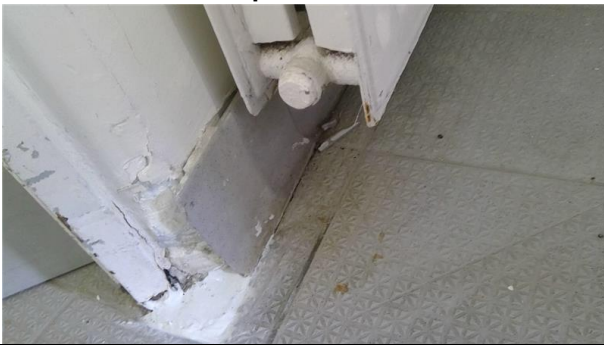
| PRELEVEMENT : P090 | | | |
|---|---|---|--|
| <b>Nom du client</b><br>CHU AMIENS PICARDIE | <b>Numéro de dossier</b><br>80051-160378<br>BATIMENT ATHENA<br>354 boulevard Beauvillé<br>80000 SOMME | <b>Pièce ou local – Composant</b><br>R+1 - Salle de bains n°2 - Revêtement de<br>mur - Murs A B C D | |
| <b>Nom de l'opérateur</b><br>JOUSSE Rémi | <b>Date de prélèvement</b><br>06/08/2024 | <b>Partie de composant</b><br>Colle de plinthe | |

| DETAIL DES COUCHES DU PRELEVEMENT : | | | |
|---|---|---|---|
| J01-COUCHE | Matériau semi-dur de type enduit (plâtreux) (blanc) ; matériau dur de type ciment-colle (gris) | 0 | Fibres d'amiante non détectées |

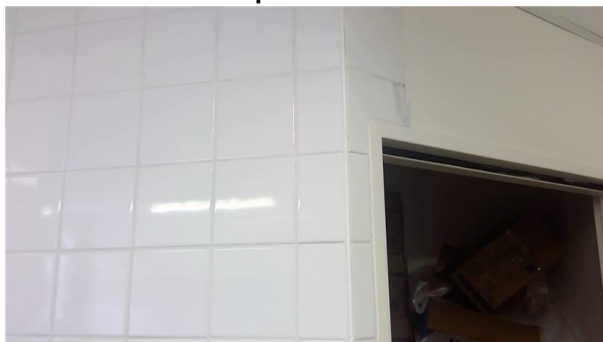
**PRELEVEMENT : P091**
**Emplacement :**

| <b>Nom du client</b><br>CHU AMIENS PICARDIE | <b>Numéro de dossier</b><br>80051-160378<br>BATIMENT ATHENA<br>354 boulevard Beauvillé<br>80000 SOMME | <b>Pièce ou local – Composant</b><br>R+1 - Salle de bains n°2 - Revêtement de mur - Murs A B C D |
| <b>Nom de l'opérateur</b><br>JOUSSE Rémi | <b>Date de prélèvement</b><br>06/08/2024 | <b>Partie de composant</b><br>Colle de faïence |

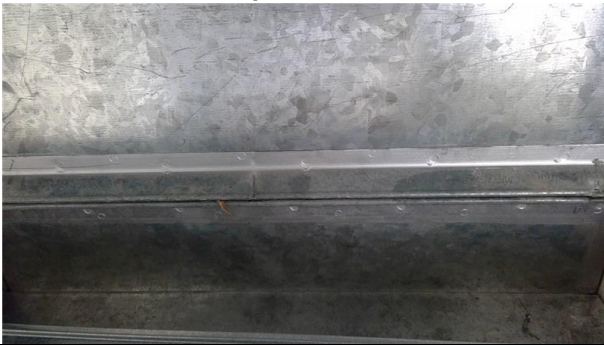
| PRELEVEMENT : P092 | | | |
|---|---|---|---|
| Nom du client<br>CHU AMIENS PICARDIE | Numéro de dossier<br>80051-160378<br>BATIMENT ATHENA<br>354 boulevard Beauvillé<br>80000 SOMME | | Pièce ou local – Composant<br>R+1 - Circulation n°5 - Joint entre conduit de désenfumage - Equipement |
| Nom de l'opérateur<br>JOUSSE Rémi | Date de prélèvement<br>06/08/2024 | | Partie de composant<br>Matériaux collant marron |

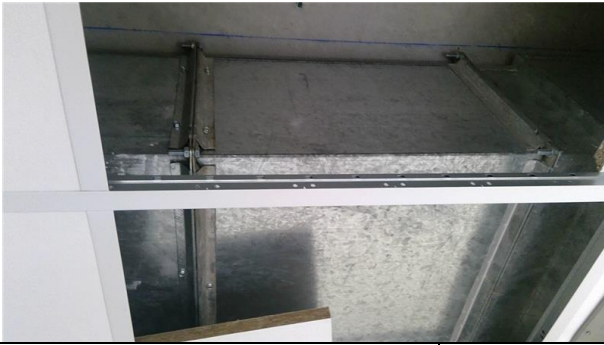
| PRELEVEMENT : P093 | | | |
|---|---|---|---|
| Nom du client<br>CHU AMIENS PICARDIE | Numéro de dossier<br>80051-160378<br>BATIMENT ATHENA<br>354 boulevard Beauvillé<br>80000 SOMME | | Pièce ou local – Composant<br>R+3 - Circulation n°13 - Joint entre conduit de désenfumage n°1 - Equipement |
| Nom de l'opérateur<br>JOUSSE Rémi | Date de prélèvement<br>06/08/2024 | | Partie de composant<br>Matériaux collant marron |
| J01-COUCHE | Matériau de type mousse (marron) | 0 | Fibres d'amiante non détectées |

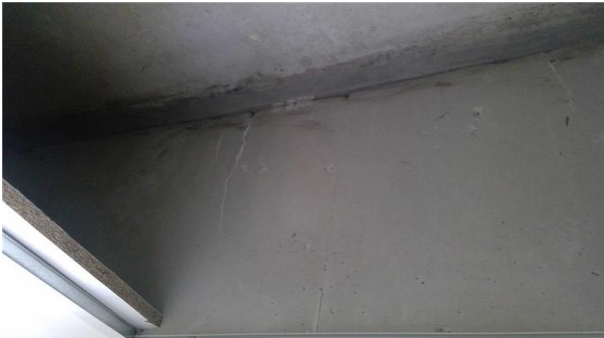
| PRELEVEMENT : P094 | | | |
|---|---|---|---|
| <b>Nom du client</b><br>CHU AMIENS PICARDIE | <b>Numéro de dossier</b><br>80051-160378<br>BATIMENT ATHENA<br>354 boulevard Beauvillé<br>80000 SOMME | <b>Pièce ou local – Composant</b><br>R+3 - Circulation n°13 - Mur voile béton - Murs | |
| <b>Nom de l'opérateur</b><br>JOUSSE Rémi | <b>Date de prélèvement</b><br>06/08/2024 | <b>Partie de composant</b><br>Enduit ciment | |
| <b>Référence Couche</b><br>J01-COUCHE | <b>Description visuelle</b><br>Matériau semi-dur de type enduit (cimenteux) (gris) ;<br>matériau dur de type mortier, béton, chape (gris) | <b>Epaisseur (cm)</b><br>0 | <b>Conclusion amiante</b><br>Fibres d'amiante non détectées |

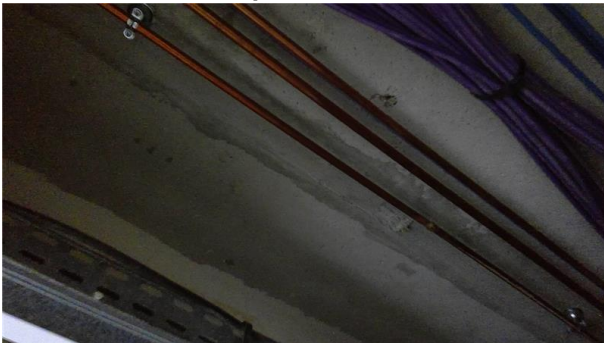
| PRELEVEMENT : P095 | | | |
|---|---|---|--|
| <b>Nom du client</b><br>CHU AMIENS PICARDIE | <b>Numéro de dossier</b><br>80051-160378<br>BATIMENT ATHENA<br>354 boulevard Beauvillé<br>80000 SOMME | <b>Pièce ou local – Composant</b><br>R+3 - Circulation n°13 - Joint sur plafond n°1 - Plafond | |
| <b>Nom de l'opérateur</b><br>JOUSSE Rémi | <b>Date de prélèvement</b><br>06/08/2024 | <b>Partie de composant</b><br>Joint en bande + enduit ciment | |

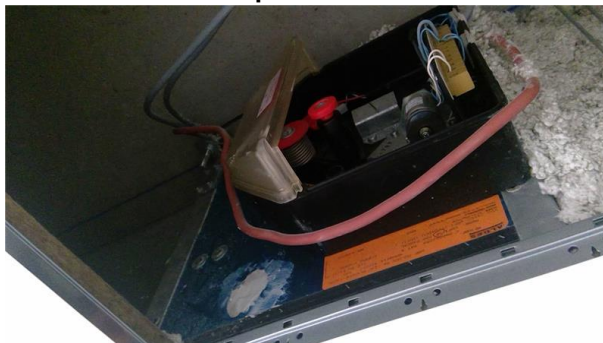
**PRELEVEMENT : P096**
**Emplacement :**

| <b>Nom du client</b><br>CHU AMIENS PICARDIE | <b>Numéro de dossier</b><br>80051-160378<br>BATIMENT ATHENA<br>354 boulevard Beauvillé<br>80000 SOMME | <b>Pièce ou local – Composant</b><br>R+3 - Circulation n°15 - Coffrage clapet CF -<br>Plafond |
| <b>Nom de l'opérateur</b><br>JOUSSE Rémi | <b>Date de prélèvement</b><br>06/08/2024 | <b>Partie de composant</b><br>Enduit blanc |

**Résultat amiante :** Absence d'amiante

| DETAIL DES COUCHES DU PRELEVEMENT : | | | |
|---|---|---|---|
| 001-COUCHE | Matériau semi-dur de type plâtre (blanc) | 0 | Fibres d'amiante non détectées |
| J01-COUCHE | Matériau fibreux de type papier peint (brillant) (bleu) | 0 | Fibres d'amiante non détectées |

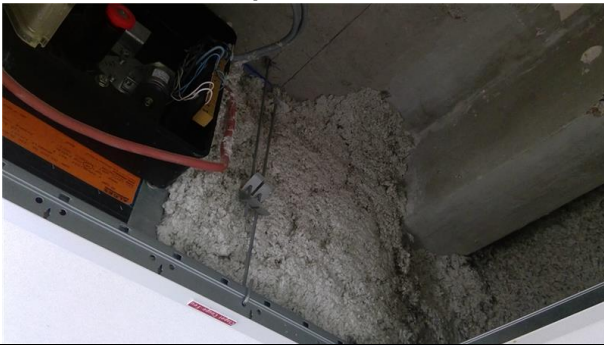
| PRELEVEMENT : P097 | | | |
|---|---|---|---|
| Nom du client<br>CHU AMIENS PICARDIE | Numéro de dossier<br>80051-160378<br>BATIMENT ATHENA<br>354 boulevard Beauvillé<br>80000 SOMME | | Pièce ou local – Composant<br>R+3 - Circulation n°15 - Conduit de<br>désenfumage - Plafond |
| Nom de l'opérateur<br>JOUSSE Rémi | Date de prélèvement<br>06/08/2024 | | Partie de composant<br>Flocage |
| Résultat amiante : Absence d'amiante | | | |
| J01-COUCHE | Matériau friable fibreux de type flocage (blanc) ;<br>matériau (pulvérulent) (gris) | 0 | Fibres d'amiante non détectées |

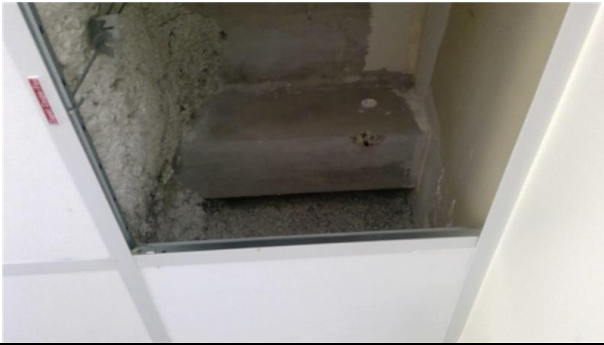
| PRELEVEMENT : P098 | | | |

| PRELEVEMENT : P098 | | | |
|---|---|---|---|
| Nom du client<br>CHU AMIENS PICARDIE | Numéro de dossier<br>80051-160378<br>BATIMENT ATHENA<br>354 boulevard Beauvillé<br>80000 SOMME | | Pièce ou local – Composant<br>R+3 - Circulation n°15 - Poutre - Plafond |
| Nom de l'opérateur<br>JOUSSE Rémi | Date de prélèvement<br>06/08/2024 | | Partie de composant<br>Enduit ciment |
| Résultat amiante : Absence d'amiante | | | |

| DETAIL DES COUCHES DU PRELEVEMENT : | | | |
|---|---|---|---|
| J01-COUCHE | Matériau semi-dur de type enduit (cimenteux) (gris) ;<br>matériau dur de type mortier, béton, chape (gris) | 0 | Fibres d'amiante non détectées |

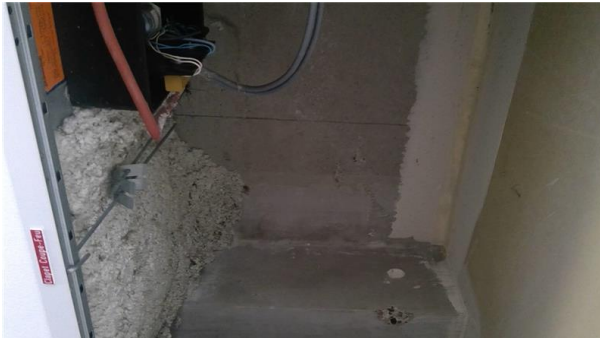
**PRELEVEMENT : P099**
**Emplacement :**

| <b>Nom du client</b><br>CHU AMIENS PICARDIE | <b>Numéro de dossier</b><br>80051-160378<br>BATIMENT ATHENA<br>354 boulevard Beauvillé<br>80000 SOMME | <b>Pièce ou local – Composant</b><br>R+3 - Circulation n°15 - Plafond - Plafond |
| <b>Nom de l'opérateur</b><br>JOUSSE Rémi | <b>Date de prélèvement</b><br>06/08/2024 | <b>Partie de composant</b><br>Enduit ciment |

**Résultat amiante :** Absence d'amiante

| DETAIL DES COUCHES DU PRELEVEMENT : | | | |
|---|---|---|---|
| J01-COUCHE | Matériau semi-dur de type enduit (cimenteux) (gris) ;<br>matériau dur de type mortier, béton, chape (gris) | 0 | Fibres d'amiante non détectées |

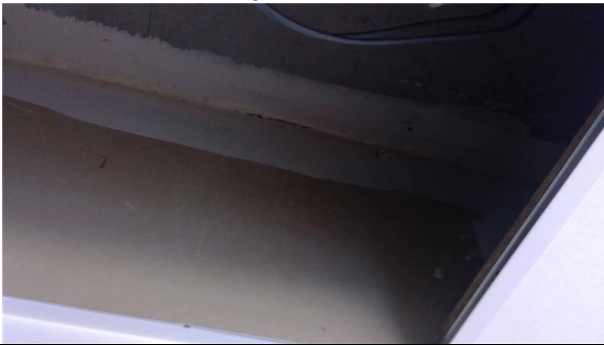
| PRELEVEMENT : P100 | | | |
|---|---|---|---|
| <b>Nom du client</b><br>CHU AMIENS PICARDIE | <b>Numéro de dossier</b><br>80051-160378<br><b>BATIMENT ATHENA</b><br>354 boulevard Beauvillé<br>80000 SOMME | <b>Pièce ou local – Composant</b><br>R+3 - Circulation n°15 - Mur donnant sur l'extérieur - Murs | |
| <b>Nom de l'opérateur</b><br>JOUSSE Rémi | <b>Date de prélèvement</b><br>06/08/2024 | <b>Partie de composant</b><br>Joint en bande + enduit blanc | |
| <b>Résultat amiante :</b> Absence d'amiante | | | |
| 002-COUCHE | Matériau semi-dur de type plâtre (blanc) | 0 | Fibres d'amiante non détectées |
| 001-COUCHE | Matériau souple fibreux de type papier, carton (beige) ;<br>matériau souple fibreux de type papier, carton (marron) | 0 | Fibres d'amiante non détectées |
| J01-COUCHE | Matériau souple fibreux de type papier, carton (beige) ;<br>matériau semi-dur de type enduit (plâtreux) (blanc) | 0 | Fibres d'amiante non détectées |

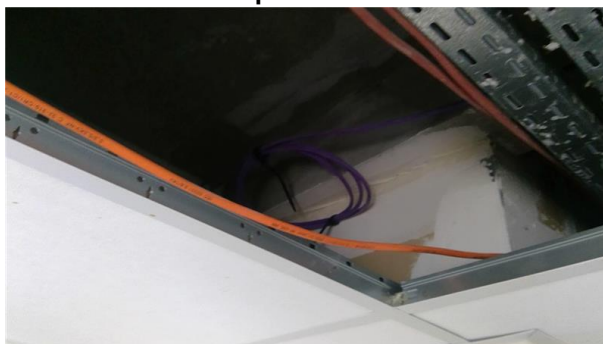
**PRELEVEMENT : P101**
**Emplacement :**

| <b>Nom du client</b><br>CHU AMIENS PICARDIE | <b>Numéro de dossier</b><br>80051-160378<br>BATIMENT ATHENA<br>354 boulevard Beauvillé<br>80000 SOMME | <b>Pièce ou local – Composant</b><br>R+3 - Circulation n°15 - Cloisons - Murs | |
| <b>Nom de l'opérateur</b><br>JOUSSE Rémi | <b>Date de prélèvement</b><br>06/08/2024 | <b>Partie de composant</b><br>Joint en bande + enduit blanc | |
| <b>Résultat amiante :</b> Absence d'amiante | | | |
| 002-COUCHE | Matériau semi-dur de type plâtre (blanc) | 0 | Fibres d'amiante non détectées |
| J01-COUCHE | Matériau souple fibreux de type papier, carton (beige) ;<br>matériau souple fibreux de type papier, carton (marron) | 0 | Fibres d'amiante non détectées |
| 001-COUCHE | Matériau semi-dur de type enduit (plâtreux) (blanc) | 0 | Fibres d'amiante non détectées |

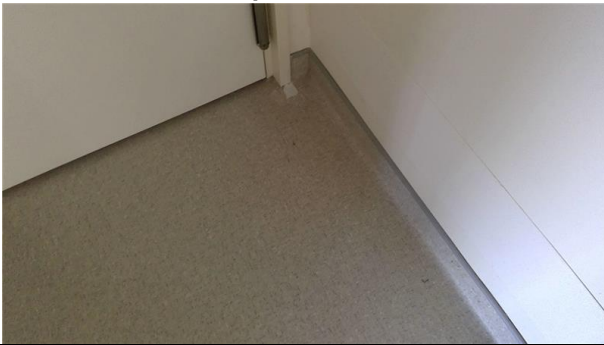
| PRELEVEMENT : P102 | | | |

| PRELEVEMENT : P102 | | | |
|---|---|---|---|
| Nom du client<br>CHU AMIENS PICARDIE | Numéro de dossier<br>80051-160378<br>BATIMENT ATHENA<br>354 boulevard Beauvillé<br>80000 SOMME | | Pièce ou local – Composant<br>R+3 - Circulation n°15 - Revêtement de sol - Sol |
| Nom de l'opérateur<br>JOUSSE Rémi | Date de prélèvement<br>06/08/2024 | | Partie de composant<br>Linoleum, colle et ragréage |
| Résultat amiante : Absence d'amiante | | | |
| 001-COUCHE | Matériau de type colle (jaune) ; matériau semi-dur de type ragréage (rose) + (gris) | 0 | Fibres d'amiante non détectées |
| J01-COUCHE | Matériau souple de type revêtement de sol (gris) | 0 | Fibres d'amiante non détectées |

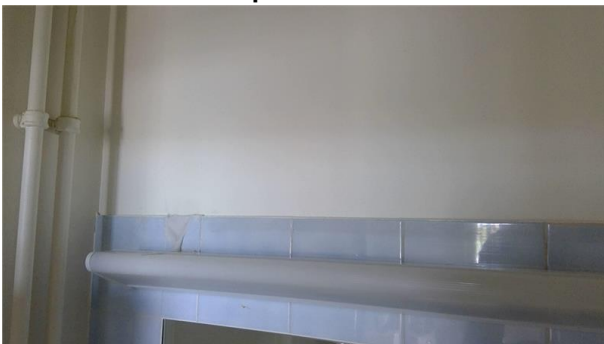
| PRELEVEMENT : P103 | | | |

| PRELEVEMENT : P103 | | | |
|---|---|---|---|
| Nom du client<br>CHU AMIENS PICARDIE | Numéro de dossier<br>80051-160378<br>BATIMENT ATHENA<br>354 boulevard Beauvillé<br>80000 SOMME | | Pièce ou local – Composant<br>R+3 - WC n°77 - Revêtement de mur - Murs |
| Nom de l'opérateur<br>JOUSSE Rémi | Date de prélèvement<br>06/08/2024 | | Partie de composant<br>Colle de faïence |
| Résultat amiante : Absence d'amiante | | | |

| DETAIL DES COUCHES DU PRELEVEMENT : | | | |
|---|---|---|---|
| J01-COUCHE | Matériau dur de type carrelage, faïence (bleu) ; matériau dur de type ciment-colle (gris) ; matériau souple fibreux de type papier, carton (marron) | 0 | Fibres d'amiante non détectées |

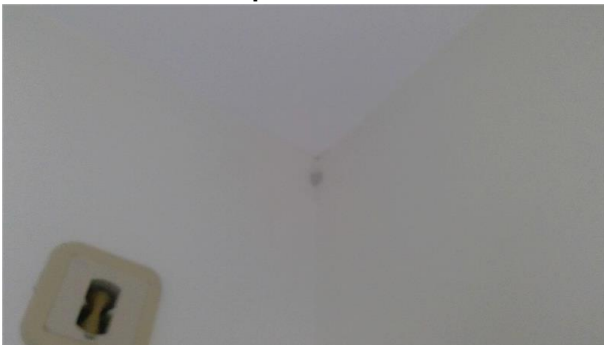
| PRELEVEMENT : P104 | | |
|---|---|---|
| <b>Nom du client</b><br>CHU AMIENS PICARDIE | <b>Numéro de dossier</b><br>80051-160378<br>BATIMENT ATHENA<br>354 boulevard Beauvillé<br>80000 SOMME | <b>Pièce ou local – Composant</b><br>R+3 - WC n°77 - Jonction cloison gaine de ventilation - Murs |
| <b>Nom de l'opérateur</b><br>JOUSSE Rémi | <b>Date de prélèvement</b><br>06/08/2024 | <b>Partie de composant</b><br>Joint en bande + enduit |
| <b>Résultat amiante :</b> Absence d'amiante | | |

| DETAIL DES COUCHES DU PRELEVEMENT : | | | |
|---|---|---|---|
| J01-COUCHE | Matériau de type peinture (blanc) + (rose) ; matériau semi-dur de type enduit (plâtreux) (blanc) ; matériau souple fibreux de type papier, carton (beige) ; matériau semi-dur de type plâtre (blanc) | 0 | Fibres d'amiante non détectées |

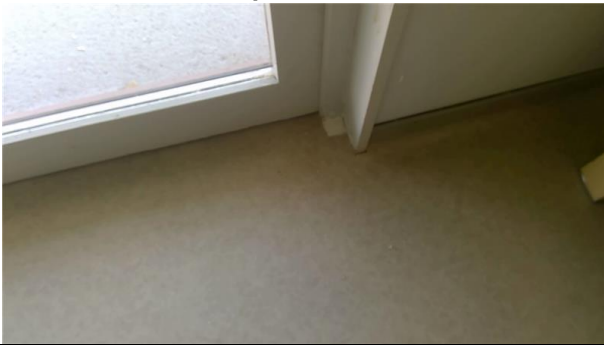
| PRELEVEMENT : P105 | | | |
|---|---|---|---|
| Nom du client<br>CHU AMIENS PICARDIE | Numéro de dossier<br>80051-160378<br>BATIMENT ATHENA<br>354 boulevard Beauvillé<br>80000 SOMME | | Pièce ou local – Composant<br>R+3 - Chambre n°63 - Revêtement de sol - Sol |
| Nom de l'opérateur<br>JOUSSE Rémi | Date de prélèvement<br>06/08/2024 | Partie de composant<br>Linoleum, colle et ragréage | |
| Résultat amiante : Absence d'amiante | | | |
| J01-COUCHE | Matériau souple de type revêtement de sol (gris) | 0 | Fibres d'amiante non détectées |
| 001-COUCHE | Matériau de type colle (jaune) ; matériau semi-dur de type ragréage (gris) + (rose) | 0 | Fibres d'amiante non détectées |

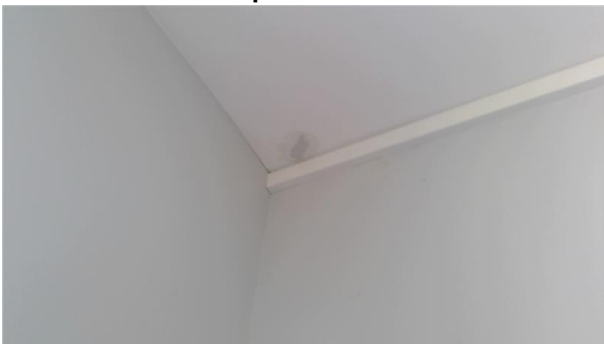
| PRELEVEMENT : P106 | | | |
|---|---|---|---|
| Nom du client<br>CHU AMIENS PICARDIE | Numéro de dossier<br>80051-160378<br>BATIMENT ATHENA<br>354 boulevard Beauvillé<br>80000 SOMME | | Pièce ou local – Composant<br>R+3 - Chambre n°63 - Plafond - Plafond |
| Nom de l'opérateur<br>JOUSSE Rémi | Date de prélèvement<br>06/08/2024 | Partie de composant<br>Enduit ciment + enduit blanc | |
| Résultat amiante : Absence d'amiante | | | |

| DETAIL DES COUCHES DU PRELEVEMENT : | | | |
|---|---|---|---|
| J01-COUCHE | Matériau de type peinture (blanc) ; matériau semi-dur de type enduit (plâtreux) (blanc) ; matériau semi-dur de type enduit (cémenteux) (gris) | 0 | Fibres d'amiante non détectées |

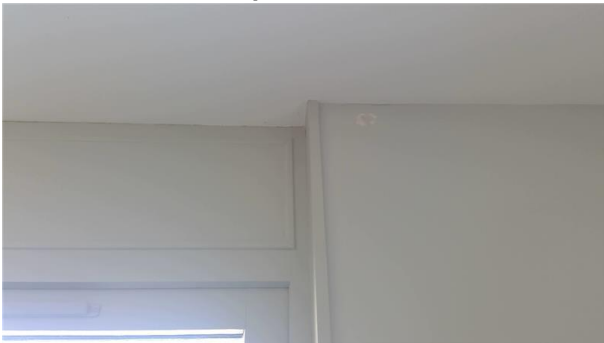
| PRELEVEMENT : P107 | | | |
|---|---|---|---|
| <b>Nom du client</b><br>CHU AMIENS PICARDIE | <b>Numéro de dossier</b><br>80051-160378<br>BATIMENT ATHENA<br>354 boulevard Beauvillé<br>80000 SOMME | <b>Pièce ou local – Composant</b><br>R+3 - Chambre n°63 - Mur donnant sur l'extérieur - Murs | |
| <b>Nom de l'opérateur</b><br>JOUSSE Rémi | <b>Date de prélèvement</b><br>06/08/2024 | <b>Partie de composant</b><br>Bois + matériaux effritable rouge | |
| <b>Résultat amiante :</b> Absence d'amiante | | | |
| J01-COUCHE | Matériau de type peinture (gris) ; matériau semi-dur fibreux de type bois, copeaux (marron) + (rose) | 0 | Fibres d'amiante non détectées |

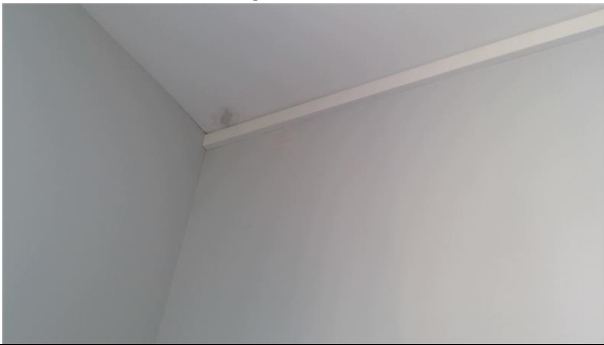
| PRELEVEMENT : P108 | | | |
|---|---|---|---|
| Nom du client<br>CHU AMIENS PICARDIE | Numéro de dossier<br>80051-160378<br>BATIMENT ATHENA<br>354 boulevard Beauvillé<br>80000 SOMME | | Pièce ou local – Composant<br>R+3 - Chambre n°63 - Mur voile béton - Murs |
| Nom de l'opérateur<br>JOUSSE Rémi | Date de prélèvement<br>06/08/2024 | | Partie de composant<br>Enduit ciment |
| Résultat amiante : Absence d'amiante | | | |

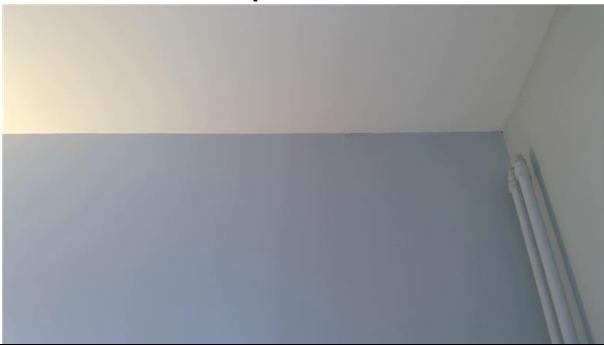
| PRELEVEMENT : P109 | | | |

| PRELEVEMENT : P109 | | | |
|---|---|---|---|
| Nom du client<br>CHU AMIENS PICARDIE | Numéro de dossier<br>80051-160378<br>BATIMENT ATHENA<br>354 boulevard Beauvillé<br>80000 SOMME | | Pièce ou local – Composant<br>R+3 - Chambre n°63 - Cloisons - Murs |
| Nom de l'opérateur<br>JOUSSE Rémi | Date de prélèvement<br>06/08/2024 | | Partie de composant<br>Joint en bande + enduit blanc |

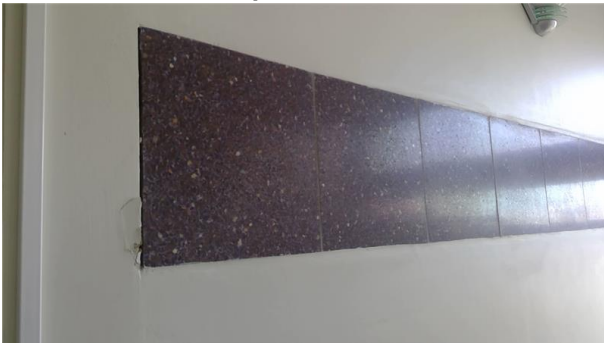
| PRELEVEMENT : P110 | | |
|---|---|---|
| <b>Nom du client</b><br>CHU AMIENS PICARDIE | <b>Numéro de dossier</b><br>80051-160378<br>BATIMENT ATHENA<br>354 boulevard Beauvillé<br>80000 SOMME | <b>Pièce ou local – Composant</b><br>R+3 - Circulation n°16 - Revêtement de mur - Mur |
| <b>Nom de l'opérateur</b><br>JOUSSE Rémi | <b>Date de prélèvement</b><br>06/08/2024 | <b>Partie de composant</b><br>Colle de faïence |

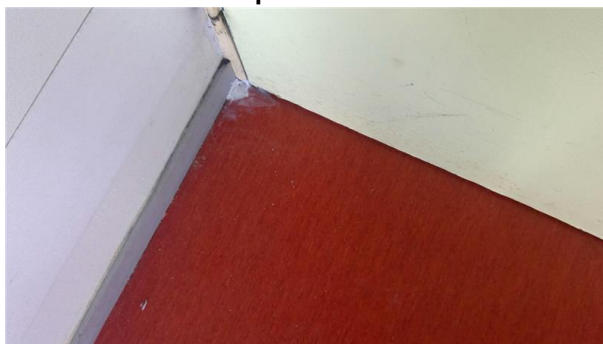
**PRELEVEMENT : P111**
**Emplacement :**

| <b>Nom du client</b><br>CHU AMIENS PICARDIE | <b>Numéro de dossier</b><br>80051-160378<br>BATIMENT ATHENA<br>354 boulevard Beauvillé<br>80000 SOMME | <b>Pièce ou local – Composant</b><br>R+3 - Circulation n°16 - Revêtement de sol - Sol |
| <b>Nom de l'opérateur</b><br>JOUSSE Rémi | <b>Date de prélèvement</b><br>06/08/2024 | <b>Partie de composant</b><br>Linoleum, colle et ragréage |

| Référence Couche | Description visuelle | Epaisseur (cm) | Conclusion amiante |
|---|---|---|---|
| 001-COUCHE | Matériau de type colle bitumineux (noir) ; matériau de type colle (jaune) ; matériau semi-dur de type ragréage (rose) | 0 | Fibres d'amiante non détectées |

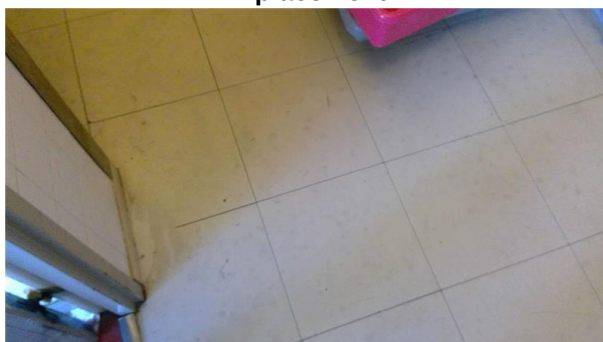
**PRELEVEMENT : P112**
**Emplacement :**

| <b>Nom du client</b><br>CHU AMIENS PICARDIE | <b>Numéro de dossier</b><br>80051-160378<br>BATIMENT ATHENA<br>354 boulevard Beauvillé<br>80000 SOMME | <b>Pièce ou local – Composant</b><br>R+3 - Ménage n°4 - Revêtement de sol - Sol |
| <b>Nom de l'opérateur</b><br>JOUSSE Rémi | <b>Date de prélèvement</b><br>06/08/2024 | <b>Partie de composant</b><br>Dalle de sol, colle et ragréage |

| DETAIL DES COUCHES DU PRELEVEMENT : | | | |
|---|---|---|---|
| J01-COUCHE | Matériau semi-dur de type dalle de sol (gris) | 0 | Fibres d'amiante non détectées |

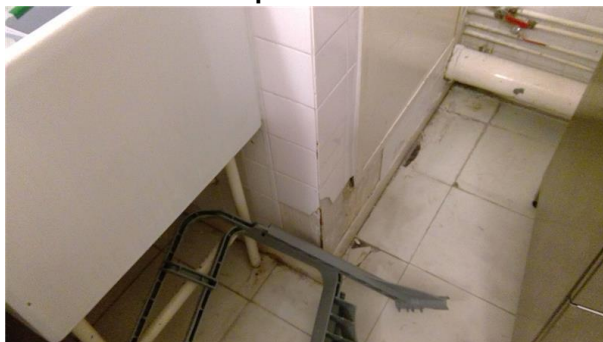
**PRELEVEMENT : P113**
**Emplacement :**

| <b>Nom du client</b><br>CHU AMIENS PICARDIE | <b>Numéro de dossier</b><br>80051-160378<br><b>BATIMENT ATHENA</b><br>354 boulevard Beauvillé<br>80000 SOMME | <b>Pièce ou local – Composant</b><br>R+3 - Ménage n°4 - Revêtement de mur - Murs |
| <b>Nom de l'opérateur</b><br>JOUSSE Rémi | <b>Date de prélèvement</b><br>06/08/2024 | <b>Partie de composant</b><br>Colle de faïence |

| DETAIL DES COUCHES DU PRELEVEMENT : | | | |
|---|---|---|---|
| J01-COUCHE | Matériau dur de type carrelage, faïence (blanc) ; matériau dur de type ciment-colle (gris) ; matériau semi-dur de type enduit (plâtreux) (blanc) | 0 | Fibres d'amiante non détectées |

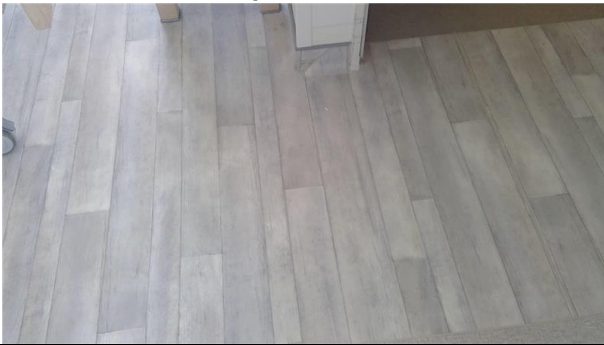
| PRELEVEMENT : P114 | | | |
|---|---|---|---|
| <b>Nom du client</b><br>CHU AMIENS PICARDIE | <b>Numéro de dossier</b><br>80051-160378<br>BATIMENT ATHENA<br>354 boulevard Beauvillé<br>80000 SOMME | <b>Pièce ou local – Composant</b><br>R+3 - Salle à manger n°4 - Revêtement de sol - Sol | |
| <b>Nom de l'opérateur</b><br>JOUSSE Rémi | <b>Date de prélèvement</b><br>06/08/2024 | <b>Partie de composant</b><br>Linoléum, colle et ragréage | |
| J01-COUCHE | Matériau souple de type revêtement de sol (gris) | 0 | Fibres d'amiante non détectées |

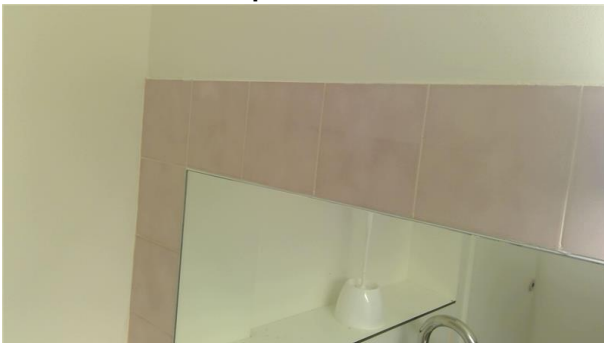
| PRELEVEMENT : P115 | | | |

| PRELEVEMENT : P115 | | | |
|---|---|---|--|
| <b>Nom du client</b><br>CHU AMIENS PICARDIE | <b>Numéro de dossier</b><br>80051-160378<br>BATIMENT ATHENA<br>354 boulevard Beauvillé<br>80000 SOMME | <b>Pièce ou local – Composant</b><br>R+3 - WC n°69 - Revêtement de mur - Murs | |
| <b>Nom de l'opérateur</b><br>JOUSSE Rémi | <b>Date de prélèvement</b><br>06/08/2024 | <b>Partie de composant</b><br>Colle de faïence | |

| DETAIL DES COUCHES DU PRELEVEMENT : | | | |
|---|---|---|---|
| 001-COUCHE | Matériau souple fibreux de type papier, carton (marron) | 0 | Fibres d'amiante non détectées |
