## Rapport de mission de repérage des matériaux et produits contenant de l'amiante avant réalisation de travaux

### Bâtiment ATHENA

| Numéro de rapport | 80051-160378 V2 A |
| Adresse de l'immeuble | BATIMENT ATHENA<br>354 boulevard Beauvillé<br>80000 AMIENS |

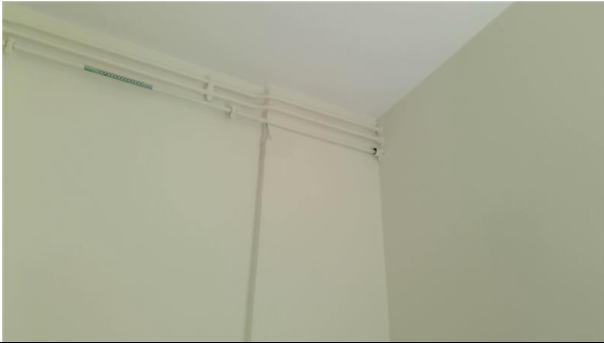
| PRELEVEMENT : P116 | | | |
|---|---|---|---|
| <b>Nom du client</b><br>CHU AMIENS PICARDIE | <b>Numéro de dossier</b><br>80051-160378<br>BATIMENT ATHENA<br>354 boulevard Beauvillé<br>80000 SOMME | <b>Pièce ou local – Composant</b><br>R+3 - WC n°69 - Poteau n°1 - Du sol au plafond | |
| <b>Nom de l'opérateur</b><br>JOUSSE Rémi | <b>Date de prélèvement</b><br>06/08/2024 | <b>Partie de composant</b><br>Enduit ciment | |

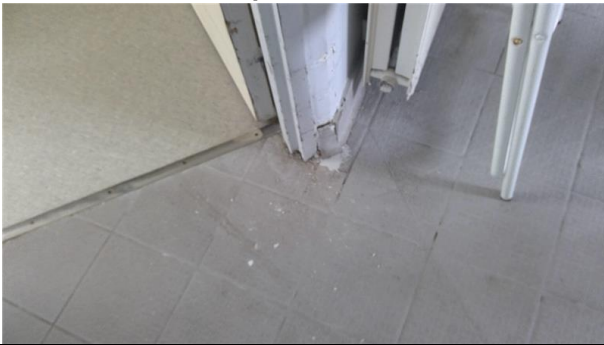
| PRELEVEMENT : P117 | | | |
|---|---|---|---|
| Nom du client<br>CHU AMIENS PICARDIE | Numéro de dossier<br>80051-160378<br>BATIMENT ATHENA<br>354 boulevard Beauvillé<br>80000 SOMME | | Pièce ou local – Composant<br>R+3 - Salle de bains n°4 - Revêtement de sol<br>- Sol |
| Nom de l'opérateur<br>JOUSSE Rémi | Date de prélèvement<br>06/08/2024 | | Partie de composant<br>Carrelage, colle et ragréage |

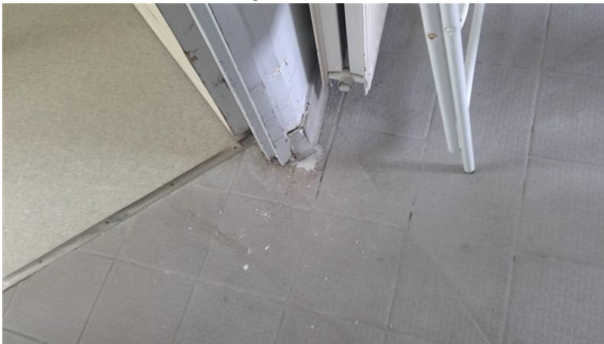
| PRELEVEMENT : P118 | | | |

| PRELEVEMENT : P118 | | | |
|---|---|---|---|
| Nom du client<br>CHU AMIENS PICARDIE | Numéro de dossier<br>80051-160378<br>BATIMENT ATHENA<br>354 boulevard Beauvillé<br>80000 SOMME | | Pièce ou local – Composant<br>R+3 - Salle de bains n°4 - Revêtement de mur - Murs |
| Nom de l'opérateur<br>JOUSSE Rémi | Date de prélèvement<br>06/08/2024 | | Partie de composant<br>Colle de plinthe |

| DETAIL DES COUCHES DU PRELEVEMENT : | | | |
|---|---|---|---|
| 001-COUCHE | Matériau semi-dur de type enduit (bleu) (clair) en traces ; matériau semi-dur de type enduit (vert) ; matériau souple fibreux de type papier, carton (marron) en traces | 0 | Fibres d'amiante non détectées |

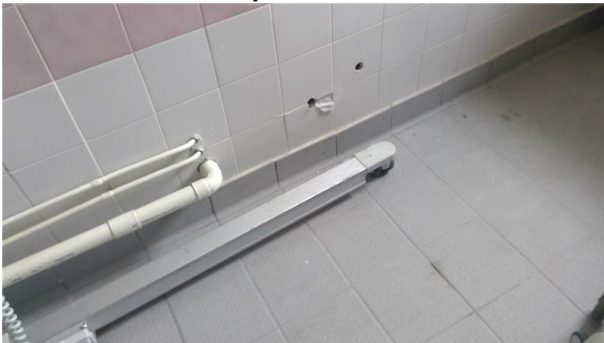
| PRELEVEMENT : P119 | | |
|---|---|---|
| <b>Nom du client</b><br>CHU AMIENS PICARDIE | <b>Numéro de dossier</b><br>80051-160378<br><b>BATIMENT ATHENA</b><br>354 boulevard Beauvillé<br>80000 SOMME | <b>Pièce ou local – Composant</b><br>R+3 - Salle de bains n°4 - Revêtement de mur - Murs |
| <b>Nom de l'opérateur</b><br>JOUSSE Rémi | <b>Date de prélèvement</b><br>06/08/2024 | <b>Partie de composant</b><br>Colle de faïence |

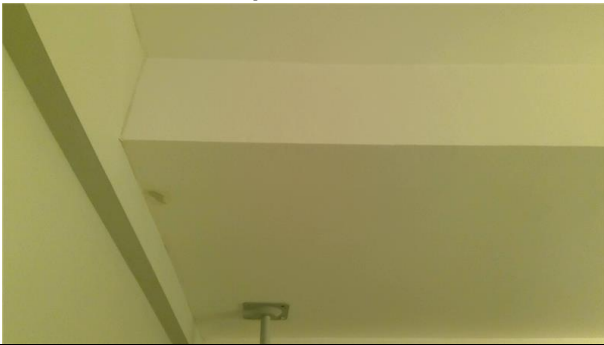
| PRELEVEMENT : P120 | | | |
|---|---|---|---|
| Nom du client<br>CHU AMIENS PICARDIE | Numéro de dossier<br>80051-160378<br>BATIMENT ATHENA<br>354 boulevard Beauvillé<br>80000 SOMME | | Pièce ou local – Composant<br>R+3 - Chambre n°57 - Plafond - Plafond |
| Nom de l'opérateur<br>JOUSSE Rémi | Date de prélèvement<br>06/08/2024 | Partie de composant<br>Enduit ciment | |

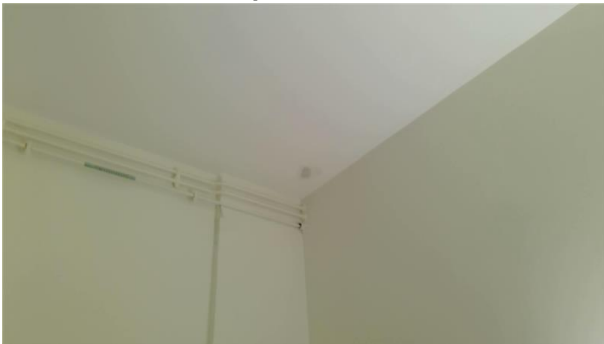
| PRELEVEMENT : P121 | | | |

| PRELEVEMENT : P121 | | | |
|---|---|---|---|
| Nom du client<br>CHU AMIENS PICARDIE | Numéro de dossier<br>80051-160378<br>BATIMENT ATHENA<br>354 boulevard Beauvillé<br>80000 SOMME | | Pièce ou local – Composant<br>R+3 - WC n°69 - Plafond - Plafond |
| Nom de l'opérateur<br>JOUSSE Rémi | Date de prélèvement<br>06/08/2024 | Partie de composant<br>Enduit ciment | |

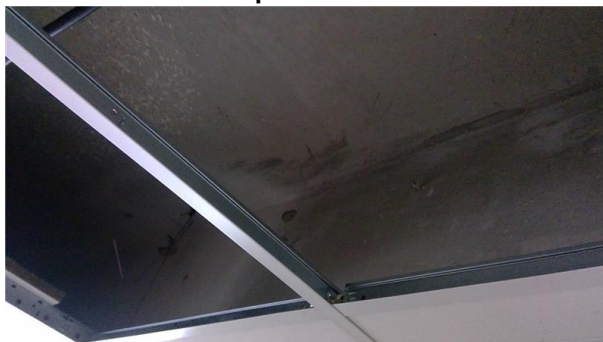
**PRELEVEMENT : P122**
**Emplacement :**

| <b>Nom du client</b><br>CHU AMIENS PICARDIE | <b>Numéro de dossier</b><br>80051-160378<br><b>BATIMENT ATHENA</b><br>354 boulevard Beauvillé<br>80000 SOMME | <b>Pièce ou local – Composant</b><br>R+3 - Salle à manger n°4 - Poteaux + poutres<br>- Du sol au plafond |
| <b>Nom de l'opérateur</b><br>JOUSSE Rémi | <b>Date de prélèvement</b><br>06/08/2024 | <b>Partie de composant</b><br>Enduit ciment |

**Résultat amiante :** Absence d'amiante

| DETAIL DES COUCHES DU PRELEVEMENT : | | | |
|---|---|---|---|
| J01-COUCHE | Matériau semi-dur de type enduit (blanc) ; matériau semi-dur de type enduit (cimenteux) (gris) (clair) ; matériau dur de type mortier, béton, chape (gris) en traces | 0 | Fibres d'amiante non détectées |

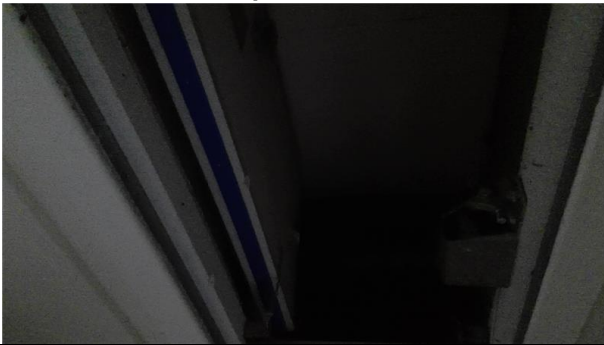
| PRELEVEMENT : P123 | | | |
|---|---|---|---|
| Nom du client<br>CHU AMIENS PICARDIE | Numéro de dossier<br>80051-160378<br>BATIMENT ATHENA<br>354 boulevard Beauvillé<br>80000 SOMME | | Pièce ou local – Composant<br>R+3 - Circulation n°13 - Porte de volet de désenfumage n°1 - Equipement |
| Nom de l'opérateur<br>JOUSSE Rémi | Date de prélèvement<br>06/08/2024 | | Partie de composant<br>Matériaux effritable gris |
| Résultat amiante : Absence d'amiante | | | |
| J01-COUCHE | Matériau semi-dur (fibreux) (brillant) (blanc) | 0 | Fibres d'amiante non détectées |

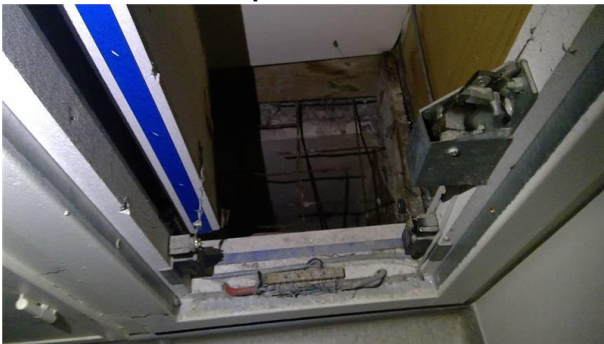
| PRELEVEMENT : P124 | | | |

| PRELEVEMENT : P124 | | | |
|---|---|---|---|
| Nom du client<br>CHU AMIENS PICARDIE | Numéro de dossier<br>80051-160378<br>BATIMENT ATHENA<br>354 boulevard Beauvillé<br>80000 SOMME | | Pièce ou local – Composant<br>R+3 - Circulation n°13 - Sol - Equipement |
| Nom de l'opérateur<br>JOUSSE Rémi | Date de prélèvement<br>06/08/2024 | | Partie de composant<br>Enduit ciment |
| Résultat amiante : Absence d'amiante | | | |
| J01-COUCHE | Matériau semi-dur (beige) en traces ; matériau dur | 0 | Fibres d'amiante non détectées |

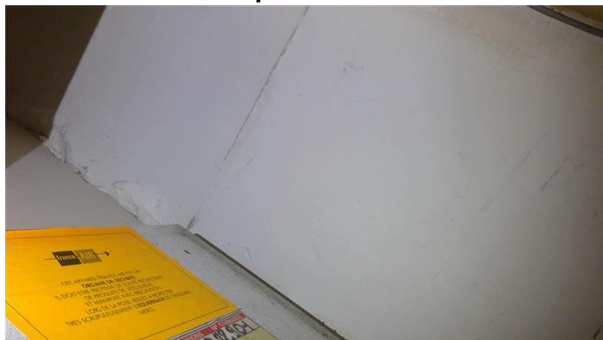
**PRELEVEMENT : P125**
**Emplacement :**

| <b>Nom du client</b><br>CHU AMIENS PICARDIE | <b>Numéro de dossier</b><br>80051-160378<br>BATIMENT ATHENA<br>354 boulevard Beauvillé<br>80000 SOMME | <b>Pièce ou local – Composant</b><br>R+3 - Circulation n°13 - Murs carreaux de plâtre n°1 - Equipement |
| <b>Nom de l'opérateur</b><br>JOUSSE Rémi | <b>Date de prélèvement</b><br>06/08/2024 | <b>Partie de composant</b><br>Colle blanche |

**Résultat amiante :** Absence d'amiante

| Référence Couche | Description visuelle | Epaisseur (cm) | Conclusion amiante |
|---|---|---|---|
| J01-COUCHE | Matériau semi-dur (plâtreux) (blanc) | 0 | Fibres d'amiante non détectées |

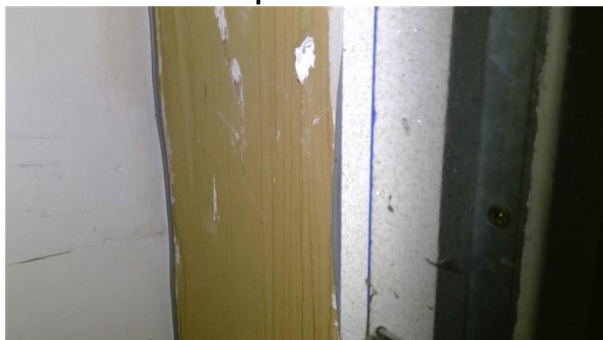
**PRELEVEMENT : P126**
**Emplacement :**

| <b>Nom du client</b><br>CHU AMIENS PICARDIE | <b>Numéro de dossier</b><br>80051-160378<br>BATIMENT ATHENA<br>354 boulevard Beauvillé<br>80000 SOMME | <b>Pièce ou local – Composant</b><br>R+3 - Circulation n°13 - Cloisons - Equipement |
| <b>Nom de l'opérateur</b><br>JOUSSE Rémi | <b>Date de prélèvement</b><br>06/08/2024 | <b>Partie de composant</b><br>Joint en bande + enduit |

**Résultat amiante :** Absence d'amiante

| DETAIL DES COUCHES DU PRELEVEMENT : | | | |
|---|---|---|---|
| 002-COUCHE | Matériau semi-dur de type plâtre (blanc) | 0 | Fibres d'amiante non détectées |
| 001-COUCHE | Matériau souple fibreux de type papier, carton (blanc) ; (marron) | 0 | Fibres d'amiante non détectées |
| J01-COUCHE | Matériau semi-dur de type enduit (plâtreux) (blanc) ; matériau souple fibreux de type papier, carton (blanc) en traces | 0 | Fibres d'amiante non détectées |

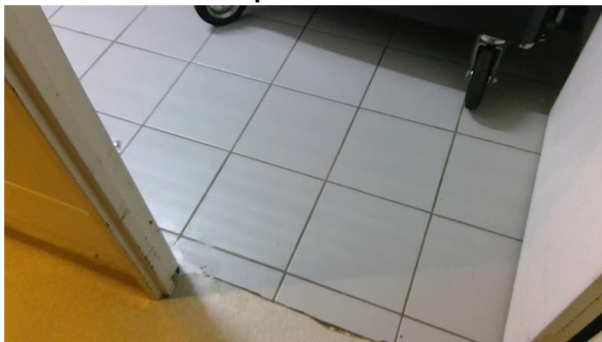
### PRELEVEMENT : P127

| Nom du client<br>CHU AMIENS PICARDIE | Numéro de dossier<br>80051-160378<br>BATIMENT ATHENA<br>354 boulevard Beauvillé<br>80000 SOMME | Pièce ou local – Composant<br>R+3 - Salubrité n°2 - Revêtement de sol - Sol |
| Nom de l'opérateur<br>JOUSSE Rémi | Date de prélèvement<br>06/08/2024 | Partie de composant<br>Carrelage, colle et ragréage |

Résultat amiante : [Absence d'amiante](#)

| DETAIL DES COUCHES DU PRELEVEMENT : | | | |
|---|---|---|---|
| J01-COUCHE | Matériau dur de type carrelage, faïence (beige) ; matériau dur de type ciment-colle (gris) ; matériau dur de type joint ciment (gris) (foncé) en traces | 0 | Fibres d'amiante non détectées |

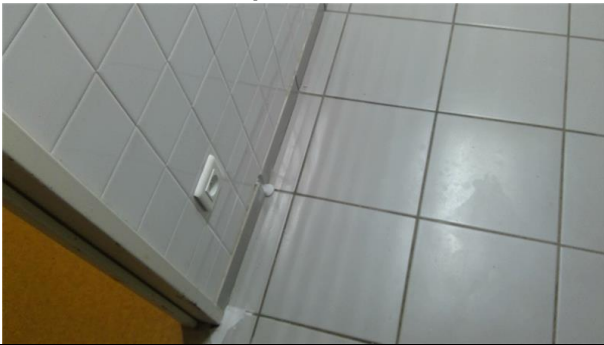
| PRELEVEMENT : P128 | | | |
|---|---|---|---|
| <b>Nom du client</b><br>CHU AMIENS PICARDIE | <b>Numéro de dossier</b><br>80051-160378<br>BATIMENT ATHENA<br>354 boulevard Beauvillé<br>80000 SOMME | <b>Pièce ou local – Composant</b><br>R+3 - Salubrité n°2 - Revêtement de mur -<br>Murs A B C D | |
| <b>Nom de l'opérateur</b><br>JOUSSE Rémi | <b>Date de prélèvement</b><br>06/08/2024 | <b>Partie de composant</b><br>Colle de plinthe | |
| <b>Résultat amiante :</b> Absence d'amiante | | | |
| J01-COUCHE | Matériau dur de type carrelage, faïence (gris) + (beige) ; matériau dur de type ciment-colle (blanc) ; matériau dur de type joint ciment (gris) ; matériau souple fibreux de type papier, carton (marron) en traces | 0 | Fibres d'amiante non détectées |
| 001-COUCHE | Matériau souple fibreux de type papier, carton (marron) | 0 | Fibres d'amiante non détectées |

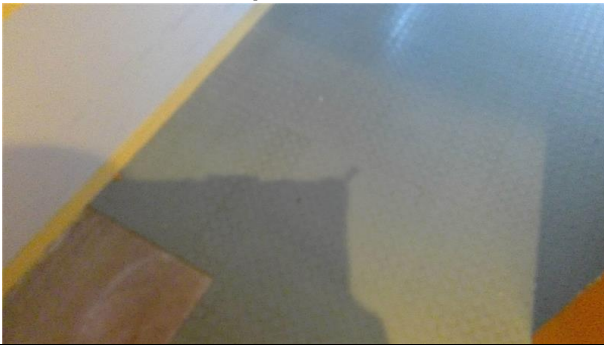
| PRELEVEMENT : P129 | | | |
|---|---|---|---|
| <b>Nom du client</b><br>CHU AMIENS PICARDIE | <b>Numéro de dossier</b><br>80051-160378<br>BATIMENT ATHENA<br>354 boulevard Beauvillé<br>80000 SOMME | <b>Pièce ou local – Composant</b><br>R+3 - Accès Rue n°3 - Revêtement de sol - Sol | |
| <b>Nom de l'opérateur</b><br>JOUSSE Rémi | <b>Date de prélèvement</b><br>06/08/2024 | <b>Partie de composant</b><br>Linoléum, colle et ragréage | |
| <b>Résultat amiante :</b> Absence d'amiante | | | |
| 001-COUCHE | Matériau de type colle (jaune) ; matériau semi-dur de type enduit (blanc) ; matériau semi-dur de type ragréage (rose) ; matériau dur de type mortier, béton, chape (gris) (clair) ; matériau de type peinture (jaune) en traces | 0 | Fibres d'amiante non détectées |
| J01-COUCHE | Matériau souple de type dalle de sol (gris) | 0 | Fibres d'amiante non détectées |

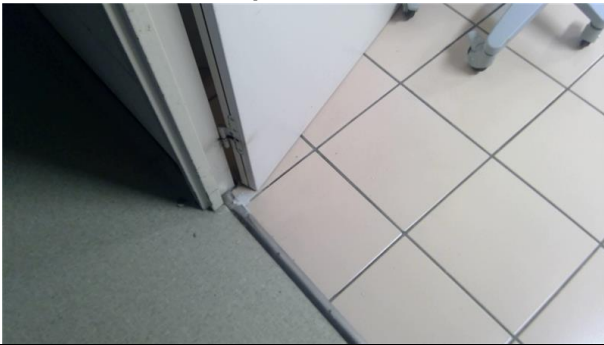
| PRELEVEMENT : P130 | | | |
|---|---|---|---|
| Nom du client<br>CHU AMIENS PICARDIE | Numéro de dossier<br>80051-160378<br>BATIMENT ATHENA<br>354 boulevard Beauvillé<br>80000 SOMME | | Pièce ou local – Composant<br>R+3 - Soins n°4 - Revêtement de sol - Sol |
| Nom de l'opérateur<br>JOUSSE Rémi | Date de prélèvement<br>06/08/2024 | | Partie de composant<br>Carrelage, colle et ragréage |
| Résultat amiante : Absence d'amiante | | | |
| J01-COUCHE | Matériau dur de type carrelage, faïence (beige) ;<br>matériau dur de type ciment-colle (blanc) ; matériau<br>dur de type joint ciment (gris) (foncé) en traces | 0 | Fibres d'amiante non détectées |

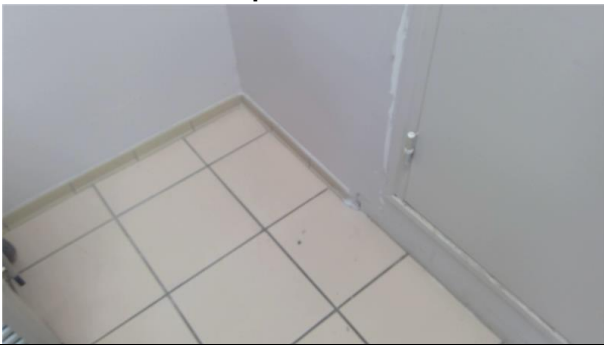
| PRELEVEMENT : P131 | | | |

| PRELEVEMENT : P131 | | | |
|---|---|---|---|
| Nom du client<br>CHU AMIENS PICARDIE | Numéro de dossier<br>80051-160378<br>BATIMENT ATHENA<br>354 boulevard Beauvillé<br>80000 SOMME | | Pièce ou local – Composant<br>R+3 - Soins n°4 - Revêtement de mur - Murs |
| Nom de l'opérateur<br>JOUSSE Rémi | Date de prélèvement<br>06/08/2024 | | Partie de composant<br>Colle de plinthe |
| Résultat amiante : Absence d'amiante | | | |

| DETAIL DES COUCHES DU PRELEVEMENT : | | | |
|---|---|---|---|
| J01-COUCHE | Matériau dur de type carrelage, faïence (beige) ; matériau dur de type ciment-colle (beige) ; matériau semi-dur de type enduit (blanc) | 0 | Fibres d'amiante non détectées |
| 001-COUCHE | Matériau dur de type joint ciment (gris) (foncé) | 0 | Fibres d'amiante non détectées |

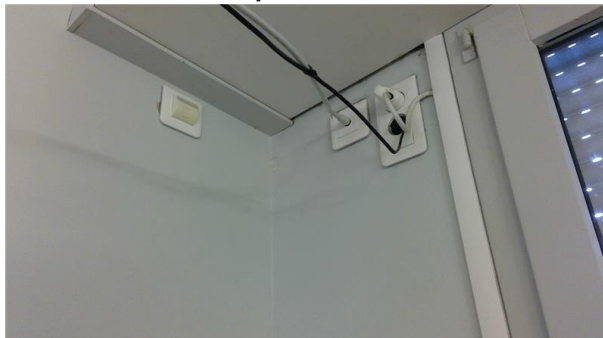
### PRELEVEMENT : P132

| Nom du client<br>CHU AMIENS PICARDIE | Numéro de dossier<br>80051-160378<br>BATIMENT ATHENA<br>354 boulevard Beauvillé<br>80000 SOMME | Pièce ou local – Composant<br>R+3 - Chambre n°57 - Mur donnant sur l'extérieur - Murs |
| Nom de l'opérateur<br>JOUSSE Rémi | Date de prélèvement<br>06/08/2024 | Partie de composant<br>Joint en bande + enduit |

Résultat amiante : Absence d'amiante

| DETAIL DES COUCHES DU PRELEVEMENT : | | | |
|---|---|---|---|
| 001-COUCHE | Matériau souple fibreux de type papier, carton (blanc) ; (marron) | 0 | Fibres d'amiante non détectées |
| 002-COUCHE | Matériau semi-dur de type plâtre (blanc) | 0 | Fibres d'amiante non détectées |
| J01-COUCHE | Matériau semi-dur de type enduit (bleu) (clair) ; matériau semi-dur de type enduit (brillant) (plâtreux) (blanc) ; matériau souple fibreux de type papier, carton (blanc) ; matériau semi-dur de type enduit (plâtreux) (blanc) ; matériau semi-dur de type enduit (beige) + (blanc) ; matériau souple fibreux de type papier, carton (marron) en traces | 0 | Fibres d'amiante non détectées |

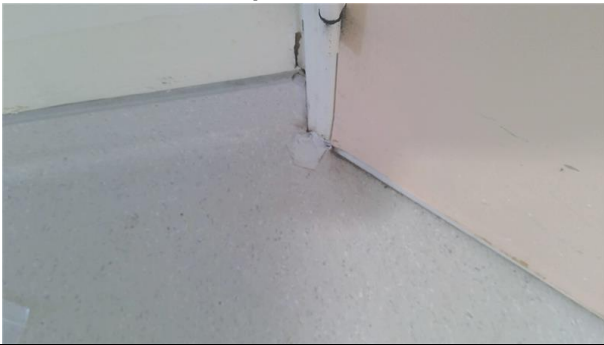
| PRELEVEMENT : P133 | | | |
|---|---|---|---|
| <b>Nom du client</b><br>CHU AMIENS PICARDIE | <b>Numéro de dossier</b><br>80051-160378<br>BATIMENT ATHENA<br>354 boulevard Beauvillé<br>80000 SOMME | <b>Pièce ou local – Composant</b><br>R+2 - Circulation n°11 - Revêtement de sol - Sol | |
| <b>Nom de l'opérateur</b><br>JOUSSE Rémi | <b>Date de prélèvement</b><br>06/08/2024 | <b>Partie de composant</b><br>Linoléum, colle et ragréage | |
| <b>Résultat amiante :</b> Absence d'amiante | | | |
| J01-COUCHE | Matériau souple de type dalle de sol (gris) (clair) + (blanc) | 0 | Fibres d'amiante non détectées |
| 001-COUCHE | Matériau de type colle (jaune) ; matériau semi-dur de type ragréage (gris) ; matériau de type colle bitumineux (noir) ; matériau semi-dur de type ragréage (rose) ; matériau dur de type mortier, béton, chape (gris) en traces ; matériau (pulvérulent) (blanc) en traces | 0 | Fibres d'amiante non détectées |

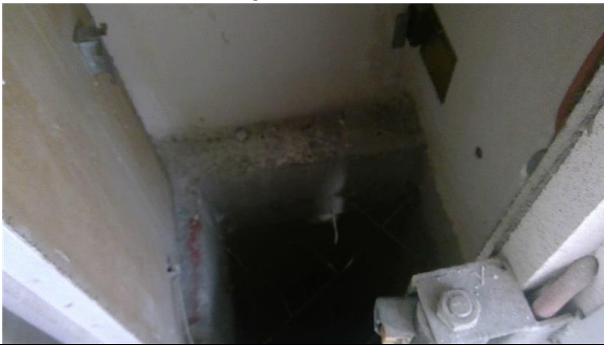
| PRELEVEMENT : P134 | | | |
|---|---|---|---|
| <b>Nom du client</b><br>CHU AMIENS PICARDIE | <b>Numéro de dossier</b><br>80051-160378<br>BATIMENT ATHENA<br>354 boulevard Beauvillé<br>80000 SOMME | <b>Pièce ou local – Composant</b><br>R+2 - Circulation n°11 - Dans gaine de désenfumage n°1 - Sol | |
| <b>Nom de l'opérateur</b><br>JOUSSE Rémi | <b>Date de prélèvement</b><br>06/08/2024 | <b>Partie de composant</b><br>Enduit ciment | |
| <b>Résultat amiante :</b> Absence d'amiante | | | |
| 001-COUCHE | Matériau dur de type mortier, béton, chape (gris) (clair) | 0 | Fibres d'amiante non détectées |
| J01-COUCHE | Matériau semi-dur de type enduit (blanc) ; matériau dur de type ciment (gris) (foncé) ; matériau dur de type mortier, béton, chape (gris) (clair) en traces | 0 | Fibres d'amiante non détectées |

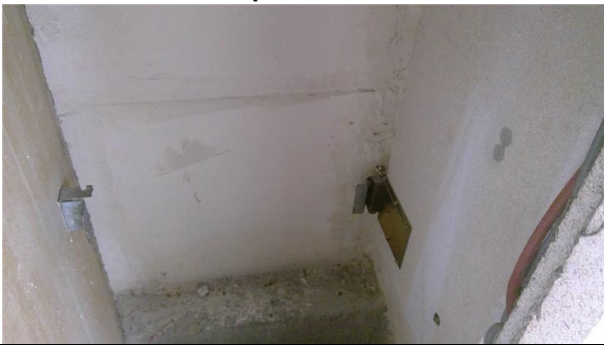
| PRELEVEMENT : P135 | | | |
|---|---|---|--|
| <b>Nom du client</b><br>CHU AMIENS PICARDIE | <b>Numéro de dossier</b><br>80051-160378<br>BATIMENT ATHENA<br>354 boulevard Beauvillé<br>80000 SOMME | <b>Pièce ou local – Composant</b><br>R+2 - Circulation n°11 - Dans gaine de désenfumage n°2 - Murs | |
| <b>Nom de l'opérateur</b><br>JOUSSE Rémi | <b>Date de prélèvement</b><br>06/08/2024 | <b>Partie de composant</b><br>Colle blanche | |
| <b>Résultat amiante :</b> Absence d'amiante | | | |

| DETAIL DES COUCHES DU PRELEVEMENT : | | | |
|---|---|---|---|
| J01-COUCHE | Matériau semi-dur (plâtreux) (blanc) + (beige) | 0 | Fibres d'amiante non détectées |

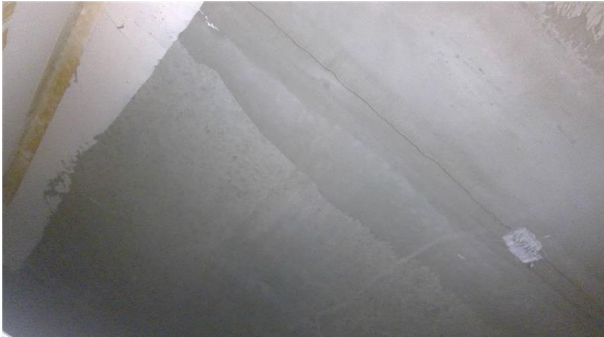
| PRELEVEMENT : P136 | | | |
|---|---|---|---|
| <b>Nom du client</b><br>CHU AMIENS PICARDIE | <b>Numéro de dossier</b><br>80051-160378<br>BATIMENT ATHENA<br>354 boulevard Beauvillé<br>80000 SOMME | <b>Pièce ou local – Composant</b><br>R+2 - Circulation n°11 - Plafond - Plafond | |
| <b>Nom de l'opérateur</b><br>JOUSSE Rémi | <b>Date de prélèvement</b><br>06/08/2024 | <b>Partie de composant</b><br>Joint en bande + enduit gris | |
| <b>Résultat amiante :</b> Présence d'amiante (Fibres d'amiante de type chrysotile) | | | |
| Joint en bande + enduit gris | 3/4 | | |
| J01-COUCHE | Matériau semi-dur de type enduit (cimenteux) (fibreuse) (gris) (foncé) ; matériau semi-dur (fibreuse) (brillant) (gris) (clair) | 0 | Fibres d'amiante de type chrysotile |

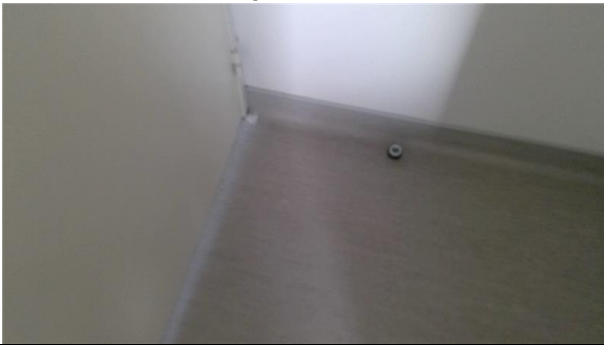
| PRELEVEMENT : P137 | | | |
|---|---|---|---|
| <b>Nom du client</b><br>CHU AMIENS PICARDIE | <b>Numéro de dossier</b><br>80051-160378<br>BATIMENT ATHENA<br>354 boulevard Beauvillé<br>80000 SOMME | <b>Pièce ou local – Composant</b><br>R+2 - Repos n°3 - Revêtement de sol - Sol | |
| <b>Nom de l'opérateur</b><br>JOUSSE Rémi | <b>Date de prélèvement</b><br>06/08/2024 | <b>Partie de composant</b><br>Linoléum, colle et ragréage | |
| <b>Résultat amiante :</b> Absence d'amiante | | | |

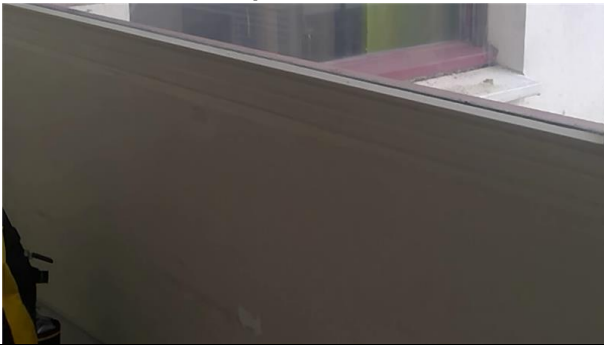
| PRELEVEMENT : P138 | | | |
|---|---|---|---|
| <b>Nom du client</b><br>CHU AMIENS PICARDIE | <b>Numéro de dossier</b><br>80051-160378<br>BATIMENT ATHENA<br>354 boulevard Beauvillé<br>80000 SOMME | <b>Pièce ou local – Composant</b><br>R+2 - Circulation n°12 - Mur donnant sur l'extérieur - Murs | |
| <b>Nom de l'opérateur</b><br>JOUSSE Rémi | <b>Date de prélèvement</b><br>06/08/2024 | <b>Partie de composant</b><br>Enduit ciment | |
| J01-COUCHE | Matériau semi-dur de type enduit (beige) + (marron) + (blanc) ; matériau semi-dur de type enduit (cémenteux) (gris) ; matériau dur de type mortier, béton, chape (gris) (clair) | 0 | Fibres d'amiante non détectées |

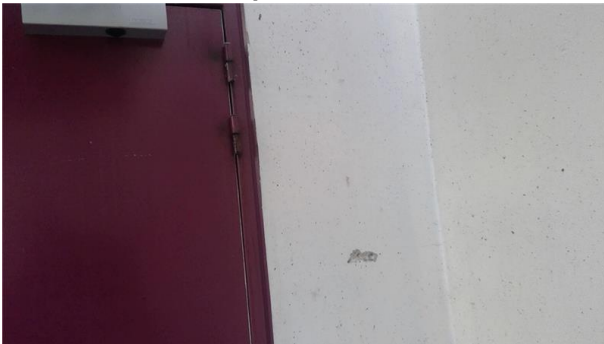
| PRELEVEMENT : P139 | | | |

| PRELEVEMENT : P139 | | | |
|---|---|---|--|
| <b>Nom du client</b><br>CHU AMIENS PICARDIE | <b>Numéro de dossier</b><br>80051-160378<br>BATIMENT ATHENA<br>354 boulevard Beauvillé<br>80000 SOMME | <b>Pièce ou local – Composant</b><br>R+2 - Escalier n°3 - Murs - Murs | |
| <b>Nom de l'opérateur</b><br>JOUSSE Rémi | <b>Date de prélèvement</b><br>06/08/2024 | <b>Partie de composant</b><br>Enduit ciment | |

| DETAIL DES COUCHES DU PRELEVEMENT : | | | |
|---|---|---|---|
| J01-COUCHE | Matériau semi-dur de type enduit (blanc) ; matériau dur de type mortier, béton, chape (gris) en traces | 0 | Fibres d'amiante non détectées |

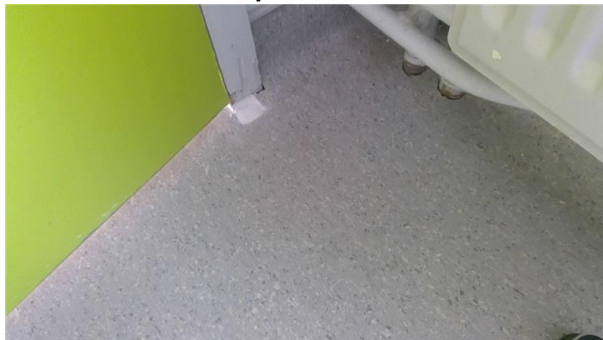
**PRELEVEMENT : P140**
**Emplacement :**

| <b>Nom du client</b><br>CHU AMIENS PICARDIE | <b>Numéro de dossier</b><br>80051-160378<br>BATIMENT ATHENA<br>354 boulevard Beauvillé<br>80000 SOMME | <b>Pièce ou local – Composant</b><br>R+2 - Chambre n°45 - Revêtement de sol - Sol |
| <b>Nom de l'opérateur</b><br>JOUSSE Rémi | <b>Date de prélèvement</b><br>06/08/2024 | <b>Partie de composant</b><br>Linoléum, colle et ragréage |

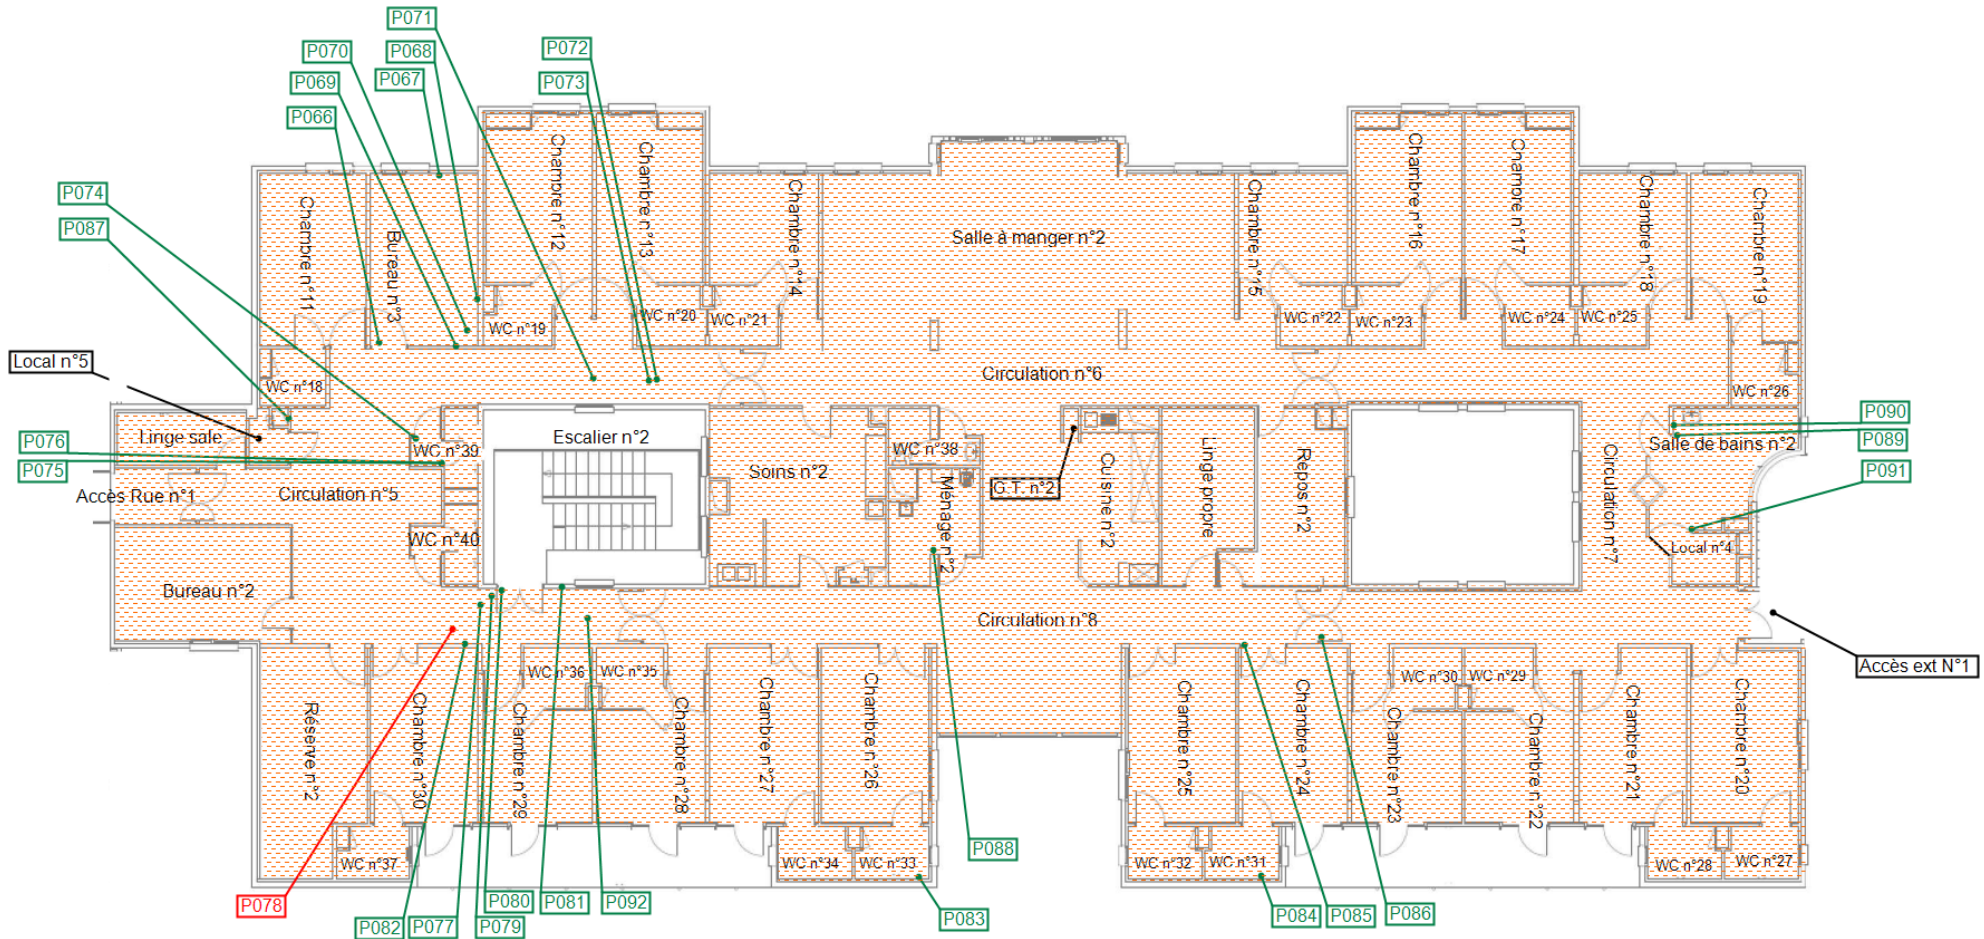
| Titre : Croquis N°2 R+1 Bât Athéna | N° planche : 2/4 | N° dossier : 80051-160378 | Type : Planche de repérage technique en plan |

| Origine du plan : Fourni par le client | | Localisation : Bâtiment Athéna | Lieu / Zone : R+1 |

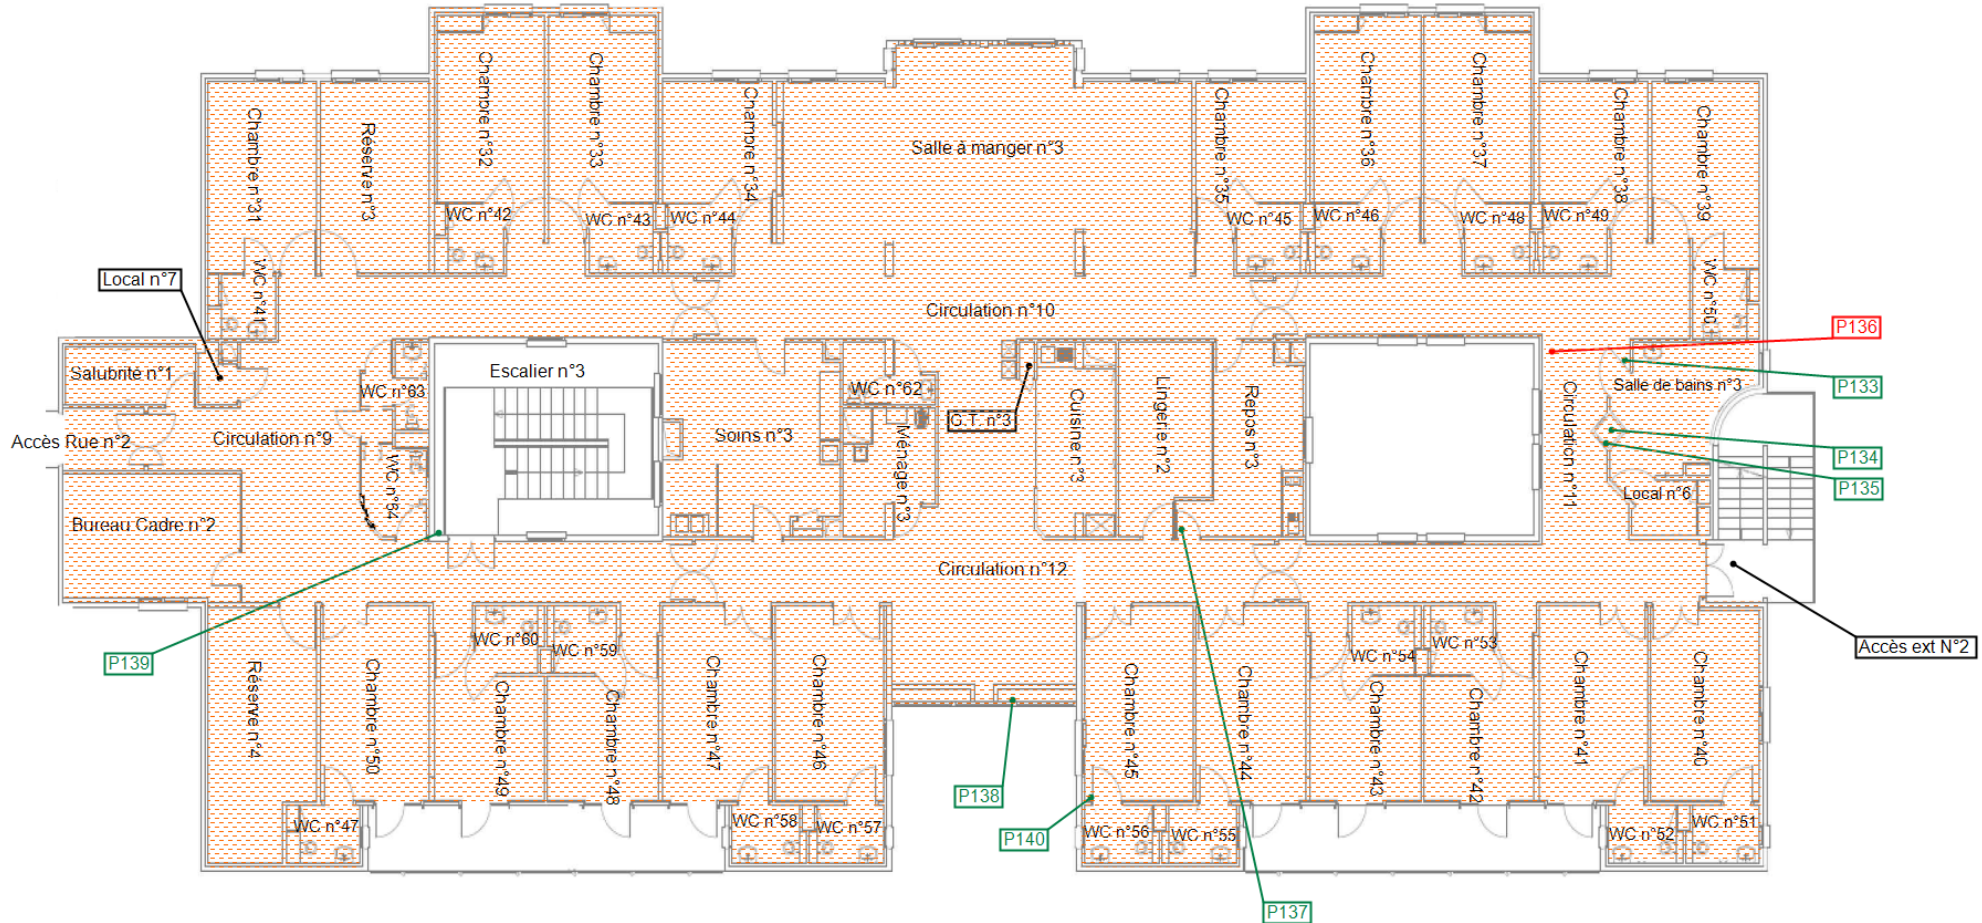
| Titre : Croquis N°3 R+2 Bât Athéna | N° planche : 3/4 | N° dossier : 80051-160378 | Type : Planche de repérage technique en plan |

| Commentaire : | | Localisation : Bâtiment Athéna | Lieu / Zone : R+2 |

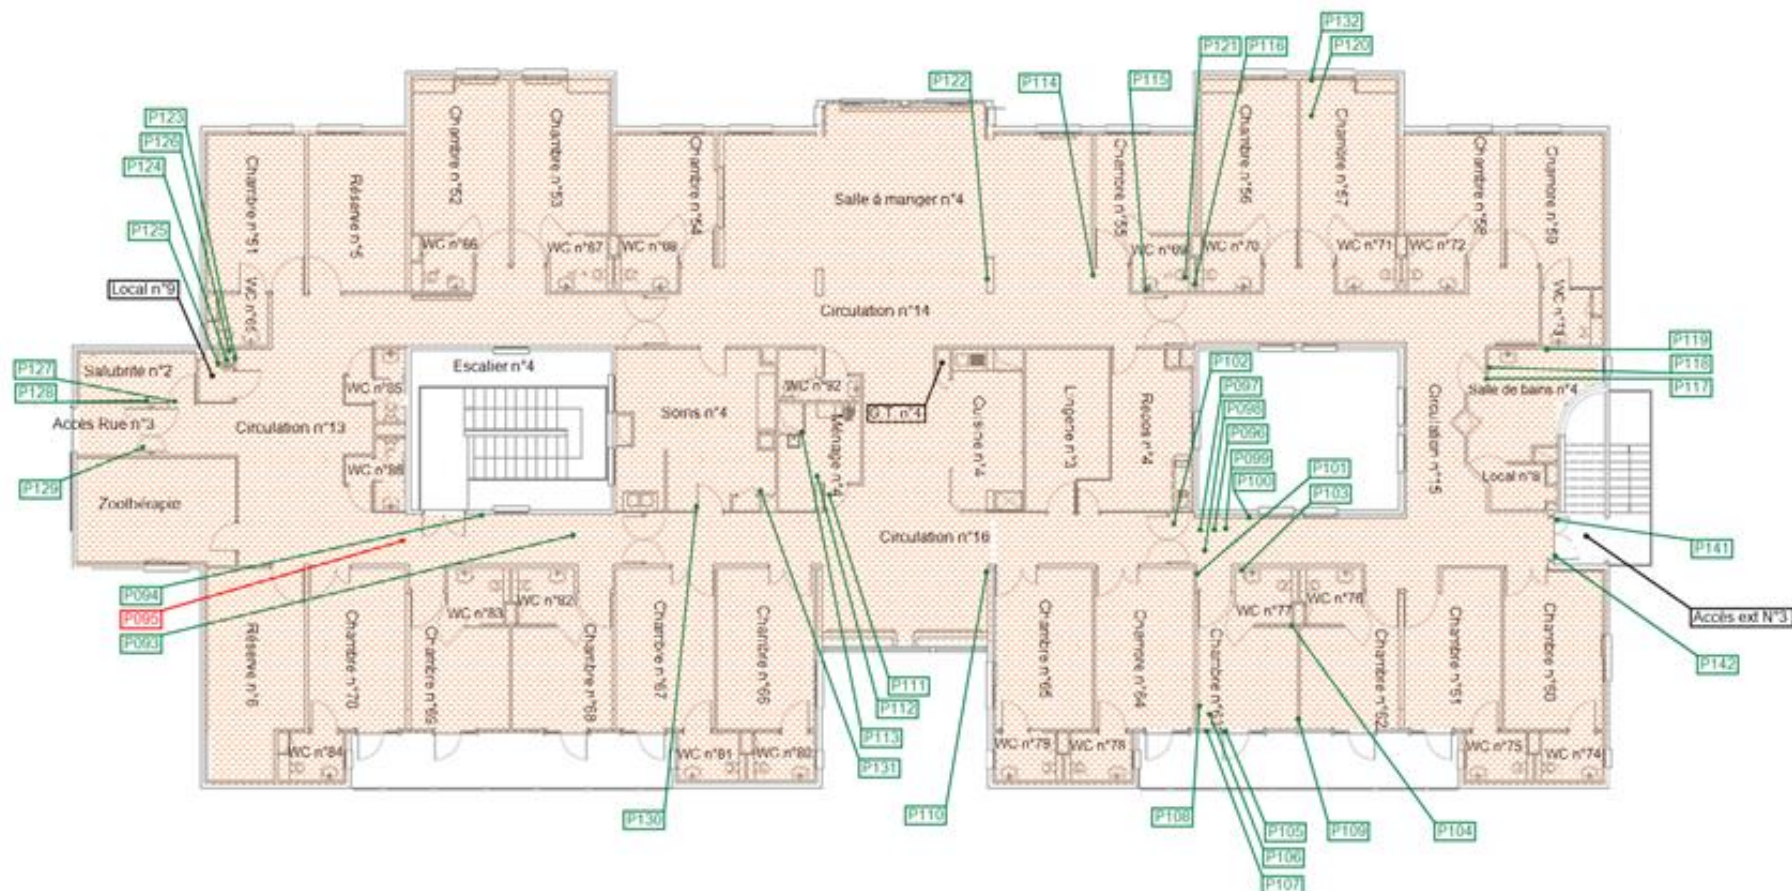
| Titre : Croquis N°4 R+3 Bât Athéna | N° planche : 4/4 | N° dossier : 80051-160378 | Type : Planche de repérage technique en plan |

| Commentaire : | | Localisation : Bâtiment Athéna | Lieu / Zone : R+3 |
