## Rapport de mission de repérage des matériaux et produits contenant de l'amiante avant réalisation de travaux

Bâtiment POSEIDON

Arrêtés du 16/07/2019 et 23/01/2020 - R. 4412-97 à R. 4412-97-6 du Code du Travail issu du décret 2017-899 du 9 mai 2017 modifié par le décret 2019-251 du 27 mars 2019 ; Norme NF X46-020 d'août 2017

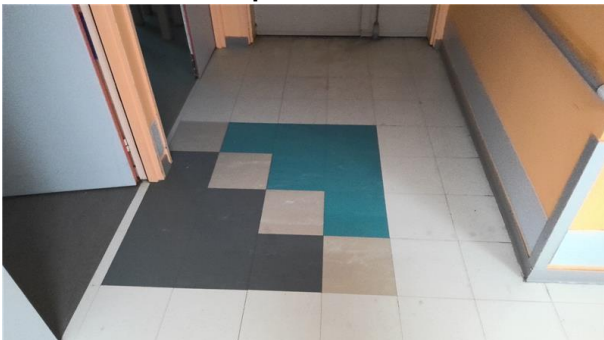
| ELEMENT : Plancher | | |
|---|---|---|
| Nom du client<br>CHU AMIENS PICARDIE | Numéro de dossier<br>80051-160064<br>Bâtiment POSEIDON<br>354 boulevard de Beauvillé<br>80000 80 | Pièce ou local – Composant<br>Lot n° R+2 - Couloir n°1 - Plancher - Sol |
| Nom de l'opérateur<br>DRON Sebastien | Date de prélèvement | Partie de composant<br>Dalle de sol bleu , colle et ragréage |

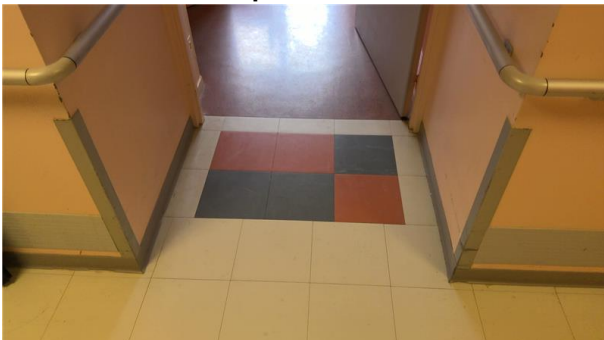
| ELEMENT : Plancher | | |
|---|---|---|
| Nom du client<br>CHU AMIENS PICARDIE | Numéro de dossier<br>80051-160064<br>Bâtiment POSEIDON<br>354 boulevard de Beauvillé<br>80000 80 | Pièce ou local – Composant<br>Lot n° R+1 - Couloir n°1 - Plancher - Sol |
| Nom de l'opérateur<br>DRON Sebastien | Date de prélèvement | Partie de composant<br>Dalle de sol rouge, colle et ragréage |

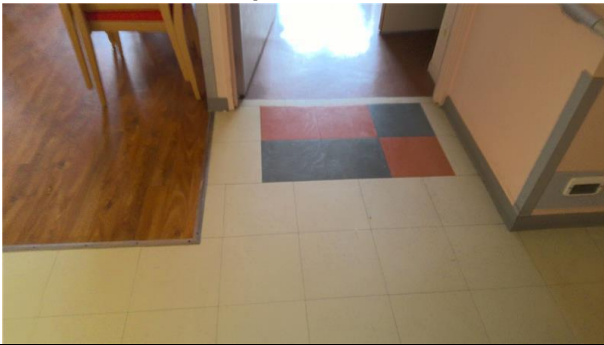
| ELEMENT : Plancher | | |
|---|---|---|
| <b>Nom du client</b><br>CHU AMIENS PICARDIE | <b>Numéro de dossier</b><br>80051-160064<br>Bâtiment POSEIDON<br>354 boulevard de Beauvillé<br>80000 80 | <b>Pièce ou local – Composant</b><br>Lot n° R+1 - Couloir n°1 - Plancher - Sol |
| <b>Nom de l'opérateur</b><br>DRON Sebastien | <b>Date de prélèvement</b> | <b>Partie de composant</b><br>Dalle de sol grise, colle et ragréage |

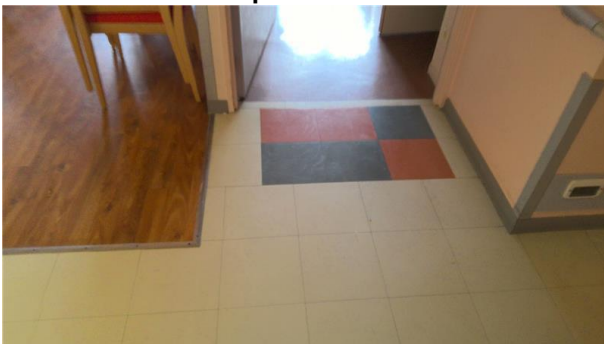
| ELEMENT : Plancher | | |
|---|---|---|
| <b>Nom du client</b><br>CHU AMIENS PICARDIE | <b>Numéro de dossier</b><br>80051-160064<br>Bâtiment POSEIDON<br>354 boulevard de Beauvillé<br>80000 80 | <b>Pièce ou local – Composant</b><br>Lot n° R+1 - Couloir n°1 - Plancher - Sol |
| <b>Nom de l'opérateur</b><br>DRON Sebastien | <b>Date de prélèvement</b> | <b>Partie de composant</b><br>Dalle de sol rouge, colle et ragréage |

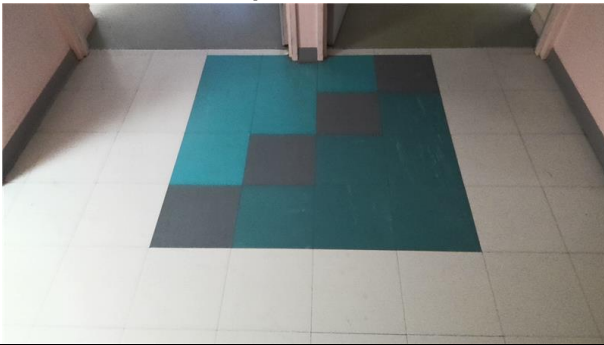
| ELEMENT : Plancher | | |
|---|---|---|
| Nom du client<br>CHU AMIENS PICARDIE | Numéro de dossier<br>80051-160064<br>Bâtiment POSEIDON<br>354 boulevard de Beauvillé<br>80000 80 | Pièce ou local – Composant<br>Lot n° R+1 - Couloir n°1 - Plancher - Sol |
| Nom de l'opérateur<br>DRON Sebastien | Date de prélèvement | Partie de composant<br>Dalle de sol bleu, colle et ragréage |

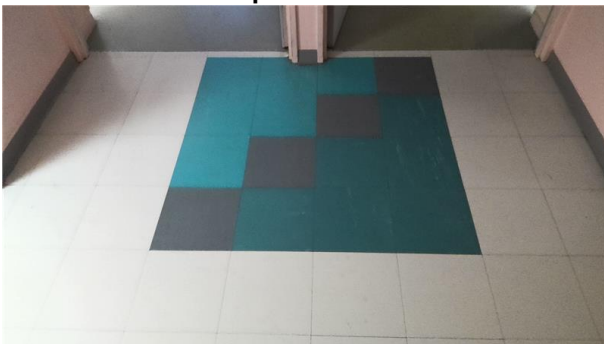
| ELEMENT : Plancher | | |
|---|---|---|
| Nom du client<br>CHU AMIENS PICARDIE | Numéro de dossier<br>80051-160064<br>Bâtiment POSEIDON<br>354 boulevard de Beauvillé<br>80000 80 | Pièce ou local – Composant<br>Lot n° R+1 - Couloir n°1 - Plancher - Sol |
| Nom de l'opérateur<br>DRON Sebastien | Date de prélèvement | Partie de composant<br>Dalle de sol grise, colle et ragréage |

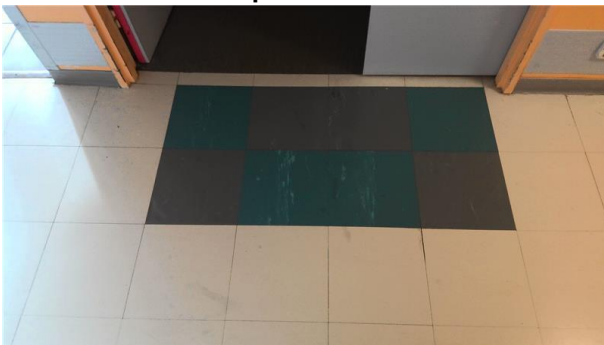
| ELEMENT : Plancher | | |
|---|---|---|
| Nom du client<br>CHU AMIENS PICARDIE | Numéro de dossier<br>80051-160064<br>Bâtiment POSEIDON<br>354 boulevard de Beauvillé<br>80000 80 | Pièce ou local – Composant<br>Lot n° R+2 - Couloir n°1 - Plancher - Sol |
| Nom de l'opérateur<br>DRON Sebastien | Date de prélèvement | Partie de composant<br>Dalle de sol grise , colle et ragréage |

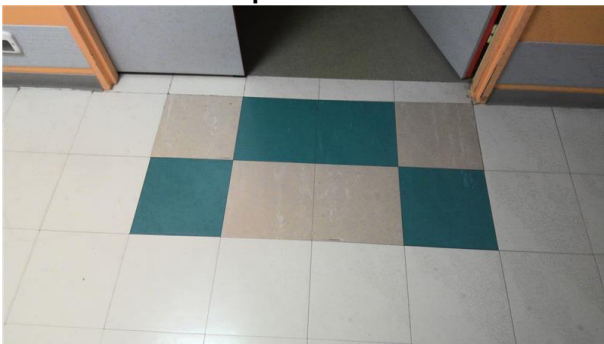
| ELEMENT : Plancher | | |
|---|---|---|
| Nom du client<br>CHU AMIENS PICARDIE | Numéro de dossier<br>80051-160064<br>Bâtiment POSEIDON<br>354 boulevard de Beauvillé<br>80000 80 | Pièce ou local – Composant<br>Lot n° R+2 - Couloir n°1 - Plancher - Sol |
| Nom de l'opérateur<br>DRON Sebastien | Date de prélèvement | Partie de composant<br>Dalle de sol bleu , colle et ragréage |

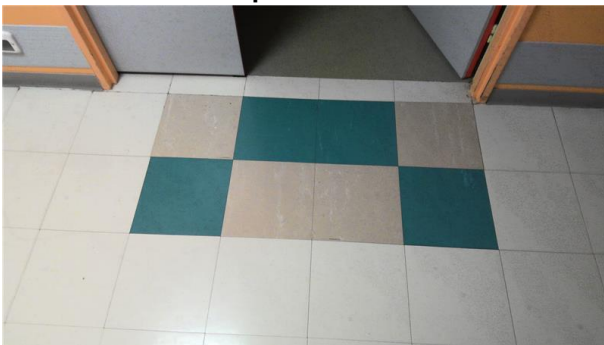
| ELEMENT : Plancher | | |
|---|---|---|
| Nom du client<br>CHU AMIENS PICARDIE | Numéro de dossier<br>80051-160064<br>Bâtiment POSEIDON<br>354 boulevard de Beauvillé<br>80000 80 | Pièce ou local – Composant<br>Lot n° R+2 - Couloir n°1 - Plancher - Sol |
| Nom de l'opérateur<br>DRON Sebastien | Date de prélèvement | Partie de composant<br>Dalle de sol beige , colle et ragréage |

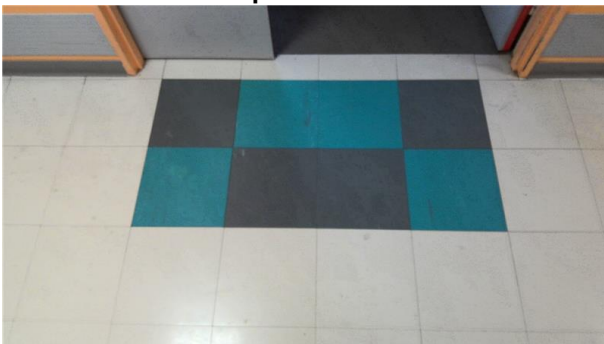
| ELEMENT : Plancher | | |
|---|---|---|
| Nom du client<br>CHU AMIENS PICARDIE | Numéro de dossier<br>80051-160064<br>Bâtiment POSEIDON<br>354 boulevard de Beauvillé<br>80000 80 | Pièce ou local – Composant<br>Lot n° R+2 - Couloir n°1 - Plancher - Sol |
| Nom de l'opérateur<br>DRON Sebastien | Date de prélèvement | Partie de composant<br>Dalle de sol bleu , colle et ragréage |

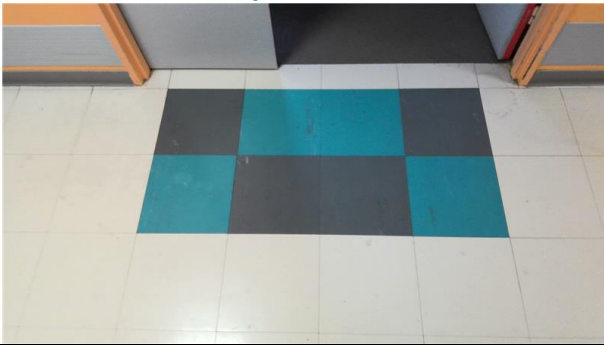
| ELEMENT : Plancher | | |
|---|---|---|
| Nom du client<br>CHU AMIENS PICARDIE | Numéro de dossier<br>80051-160064<br>Bâtiment POSEIDON<br>354 boulevard de Beauvillé<br>80000 80 | Pièce ou local – Composant<br>Lot n° R+2 - Couloir n°1 - Plancher - Sol |
| Nom de l'opérateur<br>DRON Sebastien | Date de prélèvement | Partie de composant<br>Dalle de sol grise , colle et ragréage |

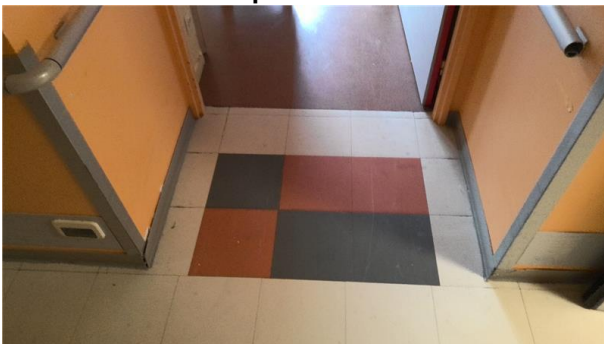
| ELEMENT : Plancher | | |
|---|---|---|
| Nom du client<br>CHU AMIENS PICARDIE | Numéro de dossier<br>80051-160064<br>Bâtiment POSEIDON<br>354 boulevard de Beauvillé<br>80000 80 | Pièce ou local – Composant<br>Lot n° R+2 - Couloir n°1 - Plancher - Sol |
| Nom de l'opérateur<br>DRON Sebastien | Date de prélèvement | Partie de composant<br>Dalle de sol grise , colle et ragréage |

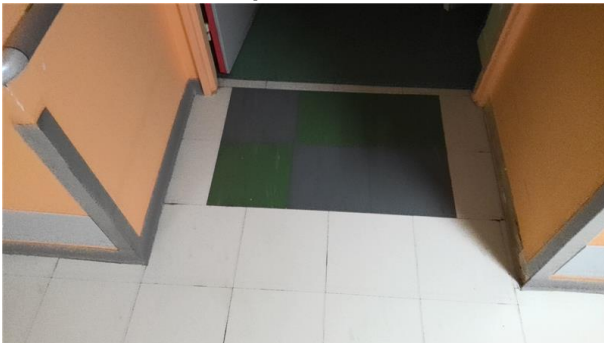
| ELEMENT : Plancher | | |
|---|---|---|
| Nom du client<br>CHU AMIENS PICARDIE | Numéro de dossier<br>80051-160064<br>Bâtiment POSEIDON<br>354 boulevard de Beauvillé<br>80000 80 | Pièce ou local – Composant<br>Lot n° R+2 - Couloir n°1 - Plancher - Sol |
| Nom de l'opérateur<br>DRON Sebastien | Date de prélèvement | Partie de composant<br>Dalle de sol grise , colle et ragréage |

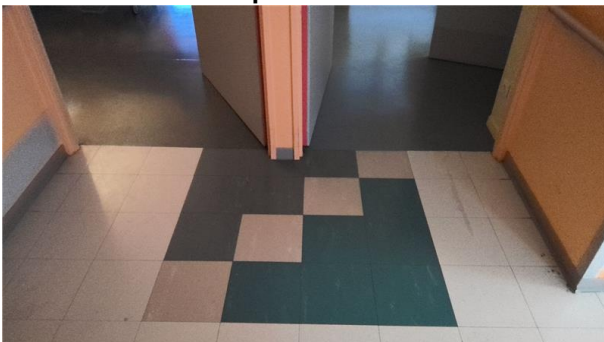
| ELEMENT : Plancher | | |
|---|---|---|
| Nom du client<br>CHU AMIENS PICARDIE | Numéro de dossier<br>80051-160064<br>Bâtiment POSEIDON<br>354 boulevard de Beauvillé<br>80000 80 | Pièce ou local – Composant<br>Lot n° R+2 - Couloir n°1 - Plancher - Sol |
| Nom de l'opérateur<br>DRON Sebastien | Date de prélèvement | Partie de composant<br>Dalle de sol grise , colle et ragréage |

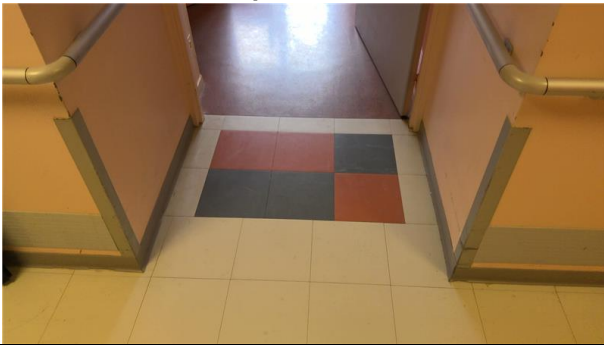
| ELEMENT : Plancher | | |
|---|---|---|
| Nom du client<br>CHU AMIENS PICARDIE | Numéro de dossier<br>80051-160064<br>Bâtiment POSEIDON<br>354 boulevard de Beauvillé<br>80000 80 | Pièce ou local – Composant<br>Lot n° R+1 - Couloir n°1 - Plancher - Sol |
| Nom de l'opérateur<br>DRON Sebastien | Date de prélèvement | Partie de composant<br>Dalle de sol grise, colle et ragréage |

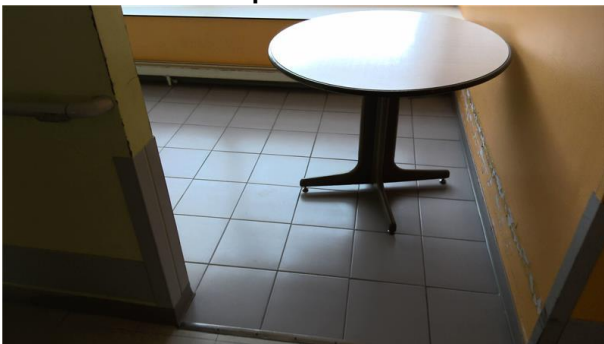
| ELEMENT : Plancher | | |
|---|---|---|
| Nom du client<br>CHU AMIENS PICARDIE | Numéro de dossier<br>80051-160064<br>Bâtiment POSEIDON<br>354 boulevard de Beauvillé<br>80000 80 | Pièce ou local – Composant<br>Lot n° R+2 - Coin Familles - Plancher - Sol |
| Nom de l'opérateur<br>DRON Sebastien | Date de prélèvement | Partie de composant<br>Carrelage, colle et ragréage |

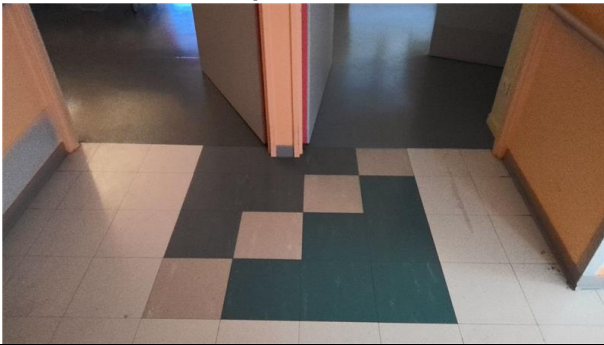
| ELEMENT : Plancher | | |
|---|---|---|
| Nom du client<br>CHU AMIENS PICARDIE | Numéro de dossier<br>80051-160064<br>Bâtiment POSEIDON<br>354 boulevard de Beauvillé<br>80000 80 | Pièce ou local – Composant<br>Lot n° R+2 - Couloir n°1 - Plancher - Sol |
| Nom de l'opérateur<br>DRON Sebastien | Date de prélèvement | Partie de composant<br>Dalle de sol bleu , colle et ragréage |

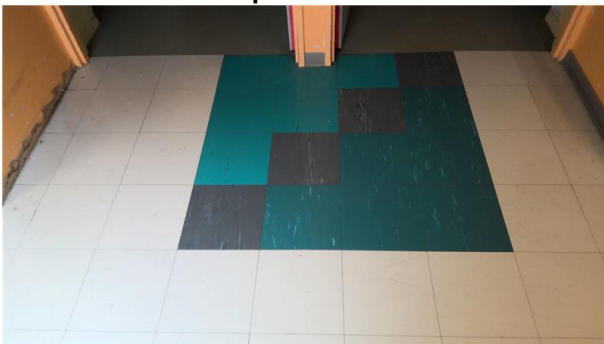
| ELEMENT : Plancher | | |
|---|---|---|
| Nom du client<br>CHU AMIENS PICARDIE | Numéro de dossier<br>80051-160064<br>Bâtiment POSEIDON<br>354 boulevard de Beauvillé<br>80000 80 | Pièce ou local – Composant<br>Lot n° R+2 - Couloir n°1 - Plancher - Sol |
| Nom de l'opérateur<br>DRON Sebastien | Date de prélèvement | Partie de composant<br>Dalle de sol grise , colle et ragréage |

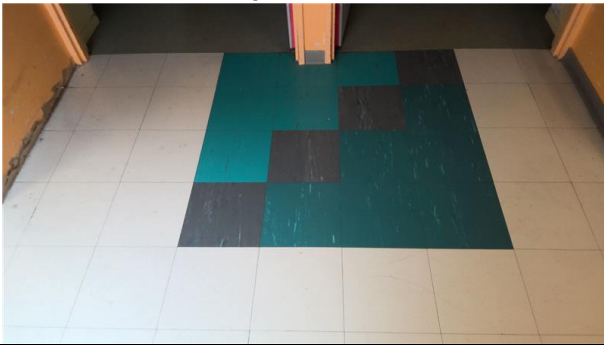
| ELEMENT : Plancher | | |
|---|---|---|
| Nom du client<br>CHU AMIENS PICARDIE | Numéro de dossier<br>80051-160064<br>Bâtiment POSEIDON<br>354 boulevard de Beauvillé<br>80000 80 | Pièce ou local – Composant<br>Lot n° R+2 - Couloir n°1 - Plancher - Sol |
| Nom de l'opérateur<br>DRON Sebastien | Date de prélèvement | Partie de composant<br>Dalle de sol bleu , colle et ragréage |

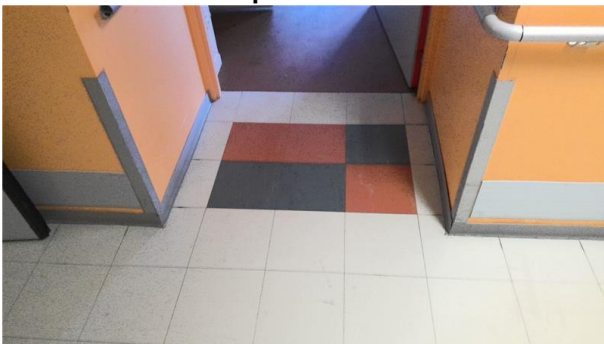
| ELEMENT : Plancher | | |
|---|---|---|
| Nom du client<br>CHU AMIENS PICARDIE | Numéro de dossier<br>80051-160064<br>Bâtiment POSEIDON<br>354 boulevard de Beauvillé<br>80000 80 | Pièce ou local – Composant<br>Lot n° R+2 - Couloir n°1 - Plancher - Sol |
| Nom de l'opérateur<br>DRON Sebastien | Date de prélèvement | Partie de composant<br>Dalle de sol grise , colle et ragréage |

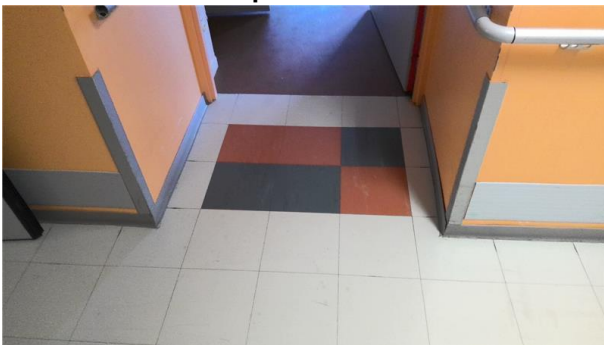
| ELEMENT : Plancher | | |
|---|---|---|
| Nom du client<br>CHU AMIENS PICARDIE | Numéro de dossier<br>80051-160064<br>Bâtiment POSEIDON<br>354 boulevard de Beauvillé<br>80000 80 | Pièce ou local – Composant<br>Lot n° R+2 - Couloir n°1 - Plancher - Sol |
| Nom de l'opérateur<br>DRON Sebastien | Date de prélèvement | Partie de composant<br>Dalle de sol rouge , colle et ragréage |

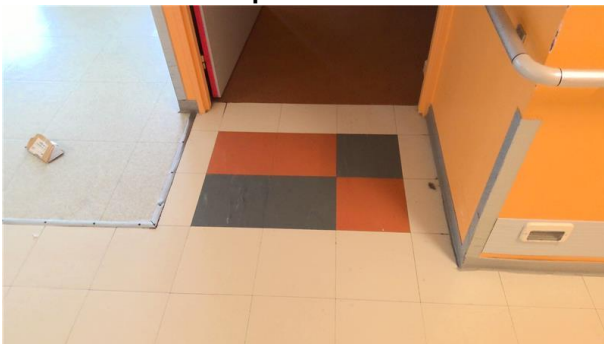
| ELEMENT : Plancher | | |
|---|---|---|
| Nom du client<br>CHU AMIENS PICARDIE | Numéro de dossier<br>80051-160064<br>Bâtiment POSEIDON<br>354 boulevard de Beauvillé<br>80000 80 | Pièce ou local – Composant<br>Lot n° R+2 - Couloir n°1 - Plancher - Sol |
| Nom de l'opérateur<br>DRON Sebastien | Date de prélèvement | Partie de composant<br>Dalle de sol grise , colle et ragréage |

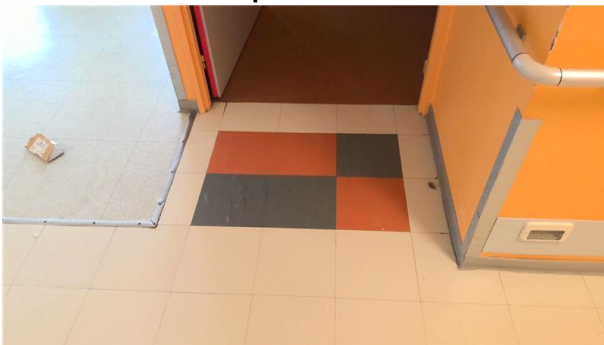
| ELEMENT : Plancher | | |
|---|---|---|
| Nom du client<br>CHU AMIENS PICARDIE | Numéro de dossier<br>80051-160064<br>Bâtiment POSEIDON<br>354 boulevard de Beauvillé<br>80000 80 | Pièce ou local – Composant<br>Lot n° R+2 - Couloir n°1 - Plancher - Sol |
| Nom de l'opérateur<br>DRON Sebastien | Date de prélèvement | Partie de composant<br>Dalle de sol rouge , colle et ragréage |

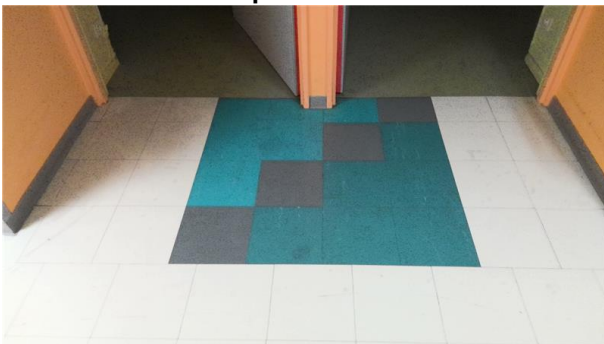
| ELEMENT : Plancher | | |
|---|---|---|
| Nom du client<br>CHU AMIENS PICARDIE | Numéro de dossier<br>80051-160064<br>Bâtiment POSEIDON<br>354 boulevard de Beauvillé<br>80000 80 | Pièce ou local – Composant<br>Lot n° R+2 - Couloir n°1 - Plancher - Sol |
| Nom de l'opérateur<br>DRON Sebastien | Date de prélèvement | Partie de composant<br>Dalle de sol grise , colle et ragréage |

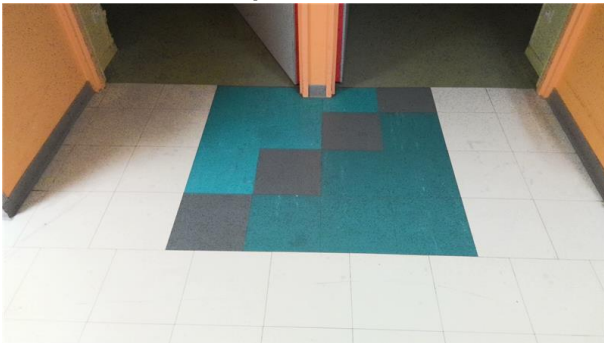
| ELEMENT : Plancher | | |
|---|---|---|
| Nom du client<br>CHU AMIENS PICARDIE | Numéro de dossier<br>80051-160064<br>Bâtiment POSEIDON<br>354 boulevard de Beauvillé<br>80000 80 | Pièce ou local – Composant<br>Lot n° R+2 - Couloir n°1 - Plancher - Sol |
| Nom de l'opérateur<br>DRON Sebastien | Date de prélèvement | Partie de composant<br>Dalle de sol bleu , colle et ragréage |

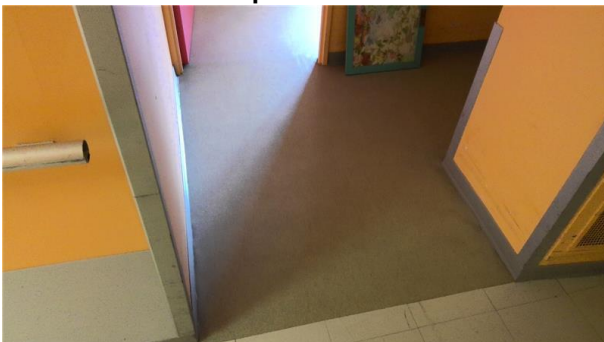
| ELEMENT : Plancher | | |
|---|---|---|
| Nom du client<br>CHU AMIENS PICARDIE | Numéro de dossier<br>80051-160064<br>Bâtiment POSEIDON<br>354 boulevard de Beauvillé<br>80000 80 | Pièce ou local – Composant<br>Lot n° R+2 - Couloir n°1 - Plancher - Sol |
| Nom de l'opérateur<br>DRON Sebastien | Date de prélèvement | Partie de composant<br>Linoléum gris colle et ragréage |

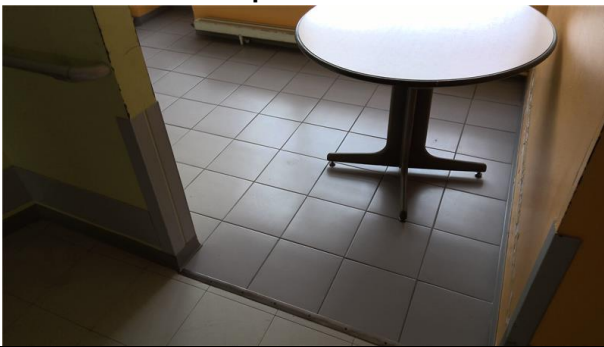
| ELEMENT : Plancher | | |
|---|---|---|
| <b>Nom du client</b><br>CHU AMIENS PICARDIE | <b>Numéro de dossier</b><br>80051-160064<br>Bâtiment POSEIDON<br>354 boulevard de Beauvillé<br>80000 80 | <b>Pièce ou local – Composant</b><br>Lot n° R+2 - Couloir n°1 - Plancher - Sol |
| <b>Nom de l'opérateur</b><br>DRON Sebastien | <b>Date de prélèvement</b> | <b>Partie de composant</b><br>Carrelage, colle et ragréage |

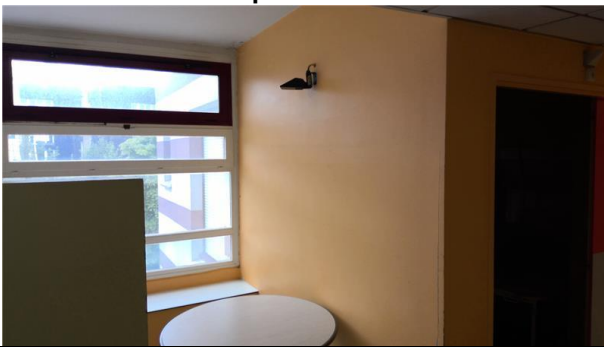
| ELEMENT : Mur de refend | | |
|---|---|---|
| <b>Nom du client</b><br>CHU AMIENS PICARDIE | <b>Numéro de dossier</b><br>80051-160064<br>Bâtiment POSEIDON<br>354 boulevard de Beauvillé<br>80000 80 | <b>Pièce ou local – Composant</b><br>Lot n° R+2 - Couloir n°1 - Mur de refend - Mur |
| <b>Nom de l'opérateur</b><br>DRON Sebastien | <b>Date de prélèvement</b> | <b>Partie de composant</b><br>Enduit ciment |

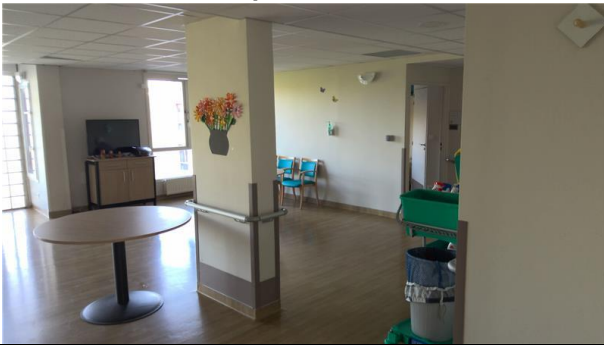
| ELEMENT : Mur de refend | | |
|---|---|---|
| <b>Nom du client</b><br>CHU AMIENS PICARDIE | <b>Numéro de dossier</b><br>80051-160064<br>Bâtiment POSEIDON<br>354 boulevard de Beauvillé<br>80000 80 | <b>Pièce ou local – Composant</b><br>Lot n° R+3 - Couloir n°1 - Mur de refend - Murs |
| <b>Nom de l'opérateur</b><br>DRON Sebastien | <b>Date de prélèvement</b> | <b>Partie de composant</b><br>Enduit ciment |

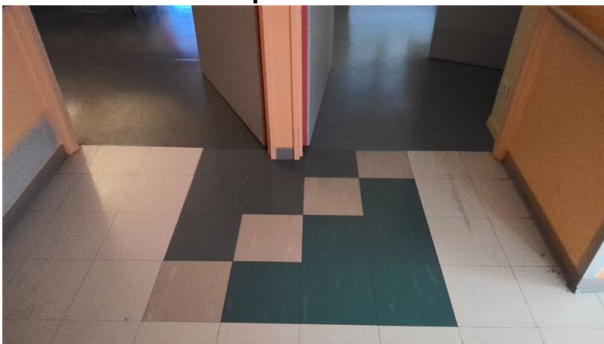
| ELEMENT : Plancher | | |
|---|---|---|
| <b>Nom du client</b><br>CHU AMIENS PICARDIE | <b>Numéro de dossier</b><br>80051-160064<br>Bâtiment POSEIDON<br>354 boulevard de Beauvillé<br>80000 80 | <b>Pièce ou local – Composant</b><br>Lot n° R+2 - Couloir n°1 - Plancher - Sol |
| <b>Nom de l'opérateur</b><br>DRON Sebastien | <b>Date de prélèvement</b> | <b>Partie de composant</b><br>Dalle de sol beige , colle et ragréage |

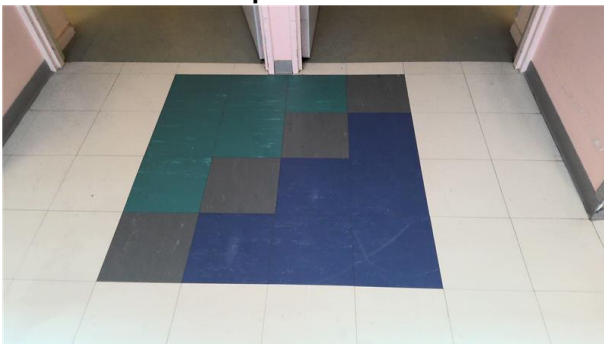
| ELEMENT : Plancher | | |
|---|---|---|
| Nom du client<br>CHU AMIENS PICARDIE | Numéro de dossier<br>80051-160064<br>Bâtiment POSEIDON<br>354 boulevard de Beauvillé<br>80000 80 | Pièce ou local – Composant<br>Lot n° R+1 - Couloir n°1 - Plancher - Sol |
| Nom de l'opérateur<br>DRON Sebastien | Date de prélèvement | Partie de composant<br>Dalle de sol bleu, colle et ragréage |
| Résultat amiante : Absence d'amiante | | |

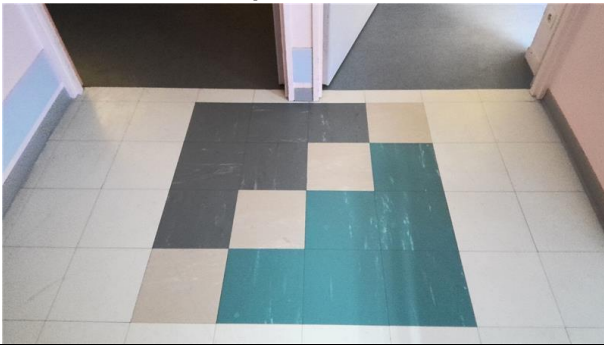
| ELEMENT : Plancher | | |
|---|---|---|
| Nom du client<br>CHU AMIENS PICARDIE | Numéro de dossier<br>80051-160064<br>Bâtiment POSEIDON<br>354 boulevard de Beauvillé<br>80000 80 | Pièce ou local – Composant<br>Lot n° R+1 - Couloir n°1 - Plancher - Sol |
| Nom de l'opérateur<br>DRON Sebastien | Date de prélèvement | Partie de composant<br>Dalle de sol bleu, colle et ragréage |
| Résultat amiante : Absence d'amiante | | |

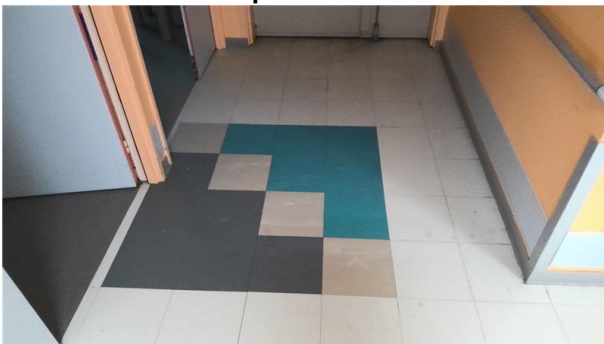
| ELEMENT : Plancher | | |
|---|---|---|
| Nom du client<br>CHU AMIENS PICARDIE | Numéro de dossier<br>80051-160064<br>Bâtiment POSEIDON<br>354 boulevard de Beauvillé<br>80000 80 | Pièce ou local – Composant<br>Lot n° R+2 - Couloir n°1 - Plancher - Sol |
| Nom de l'opérateur<br>DRON Sebastien | Date de prélèvement | Partie de composant<br>Dalle de sol grise , colle et ragréage |
| Résultat amiante : Absence d'amiante | | |

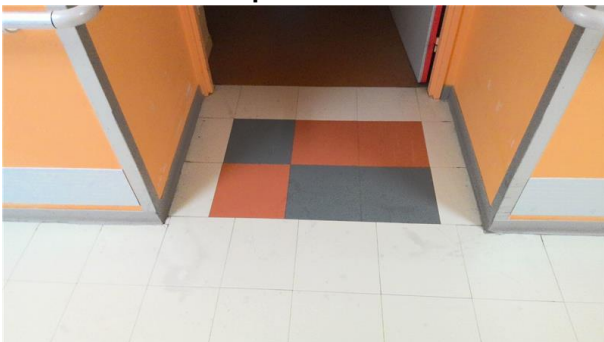
| ELEMENT : Plancher | | |
|---|---|---|
| Nom du client<br>CHU AMIENS PICARDIE | Numéro de dossier<br>80051-160064<br>Bâtiment POSEIDON<br>354 boulevard de Beauvillé<br>80000 80 | Pièce ou local – Composant<br>Lot n° R+2 - Couloir n°1 - Plancher - Sol |
| Nom de l'opérateur<br>DRON Sebastien | Date de prélèvement | Partie de composant<br>Dalle de sol rouge , colle et ragréage |
| Résultat amiante : Absence d'amiante | | |

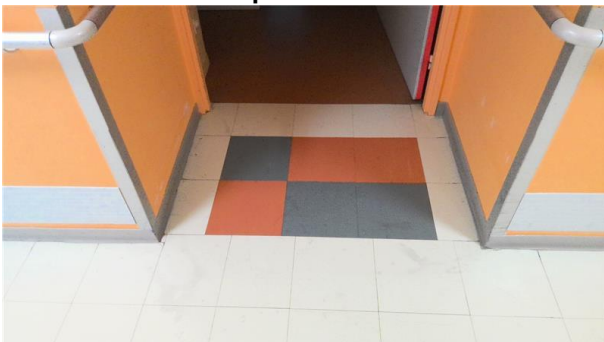
| ELEMENT : Plancher | | |
|---|---|---|
| Nom du client<br>CHU AMIENS PICARDIE | Numéro de dossier<br>80051-160064<br>Bâtiment POSEIDON<br>354 boulevard de Beauvillé<br>80000 80 | Pièce ou local – Composant<br>Lot n° R+2 - Couloir n°1 - Plancher - Sol |
| Nom de l'opérateur<br>DRON Sebastien | Date de prélèvement | Partie de composant<br>Dalle de sol grise , colle et ragréage |
| Résultat amiante : Absence d'amiante | | |

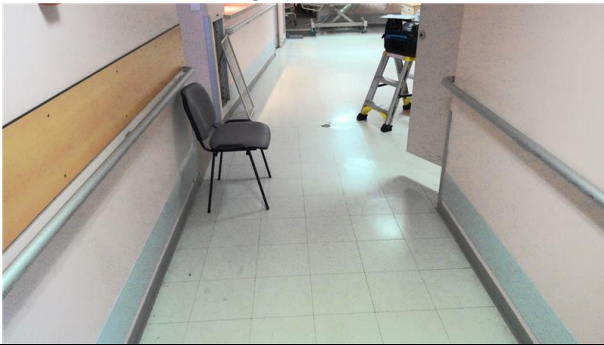
| ELEMENT : Plancher | | |
|---|---|---|
| Nom du client<br>CHU AMIENS PICARDIE | Numéro de dossier<br>80051-160064<br>Bâtiment POSEIDON<br>354 boulevard de Beauvillé<br>80000 80 | Pièce ou local – Composant<br>Lot n° R+1 - Couloir n°1 - Plancher - Sol |
| Nom de l'opérateur<br>DRON Sebastien | Date de prélèvement | Partie de composant<br>Dalle de sol blanche, colle et ragréage |
| Résultat amiante : Absence d'amiante | | |

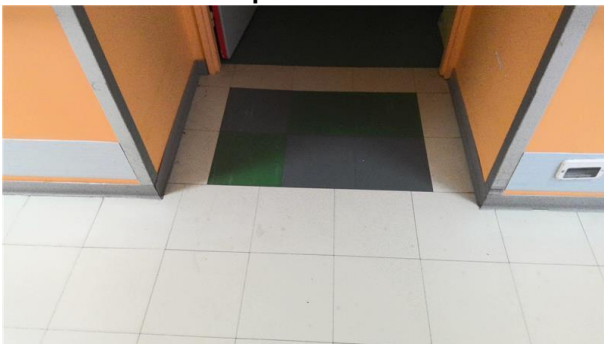
| ELEMENT : Plancher | | |
|---|---|---|
| Nom du client<br>CHU AMIENS PICARDIE | Numéro de dossier<br>80051-160064<br>Bâtiment POSEIDON<br>354 boulevard de Beauvillé<br>80000 80 | Pièce ou local – Composant<br>Lot n° R+2 - Couloir n°1 - Plancher - Sol |
| Nom de l'opérateur<br>DRON Sebastien | Date de prélèvement | Partie de composant<br>Dalle de sol verte , colle et ragréage |
| Résultat amiante : Absence d'amiante | | |

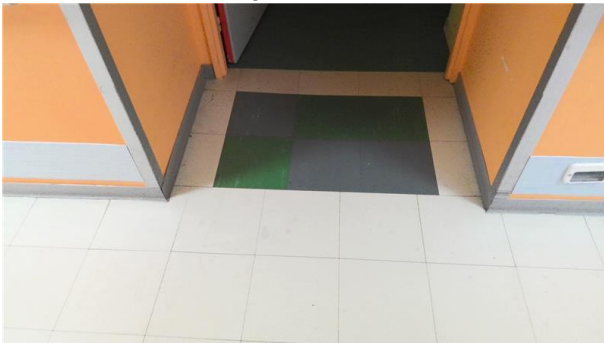
| ELEMENT : Plancher | | |
|---|---|---|
| <b>Nom du client</b><br>CHU AMIENS PICARDIE | <b>Numéro de dossier</b><br>80051-160064<br>Bâtiment POSEIDON<br>354 boulevard de Beauvillé<br>80000 80 | <b>Pièce ou local – Composant</b><br>Lot n° R+2 - Couloir n°1 - Plancher - Sol |
| <b>Nom de l'opérateur</b><br>DRON Sebastien | <b>Date de prélèvement</b> | <b>Partie de composant</b><br>Dalle de sol grise , colle et ragréage |
| <b>Résultat amiante :</b> Absence d'amiante | | |

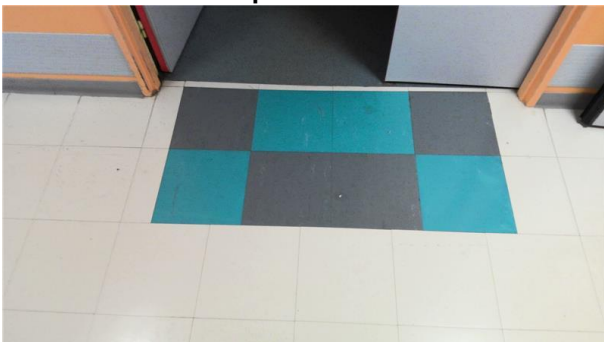
| ELEMENT : Plancher | | |
|---|---|---|
| <b>Nom du client</b><br>CHU AMIENS PICARDIE | <b>Numéro de dossier</b><br>80051-160064<br>Bâtiment POSEIDON<br>354 boulevard de Beauvillé<br>80000 80 | <b>Pièce ou local – Composant</b><br>Lot n° R+2 - Couloir n°1 - Plancher - Sol |
| <b>Nom de l'opérateur</b><br>DRON Sebastien | <b>Date de prélèvement</b> | <b>Partie de composant</b><br>Dalle de sol bleu , colle et ragréage |
| <b>Résultat amiante :</b> Absence d'amiante | | |

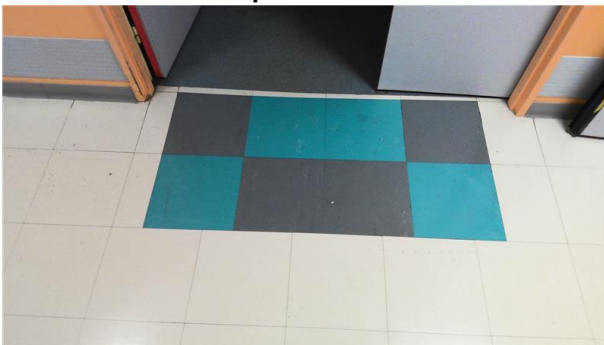
| ELEMENT : Plancher | | |
|---|---|---|
| Nom du client<br>CHU AMIENS PICARDIE | Numéro de dossier<br>80051-160064<br>Bâtiment POSEIDON<br>354 boulevard de Beauvillé<br>80000 80 | Pièce ou local – Composant<br>Lot n° R+2 - Couloir n°1 - Plancher - Sol |
| Nom de l'opérateur<br>DRON Sebastien | Date de prélèvement | Partie de composant<br>Dalle de sol grise , colle et ragréage |
| Résultat amiante : Absence d'amiante | | |

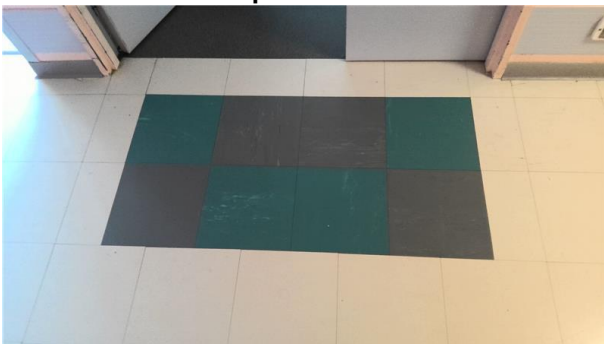
| ELEMENT : Plancher | | |
|---|---|---|
| Nom du client<br>CHU AMIENS PICARDIE | Numéro de dossier<br>80051-160064<br>Bâtiment POSEIDON<br>354 boulevard de Beauvillé<br>80000 80 | Pièce ou local – Composant<br>Lot n° R+1 - Couloir n°1 - Plancher - Sol |
| Nom de l'opérateur<br>DRON Sebastien | Date de prélèvement | Partie de composant<br>Dalle de sol grise, colle et ragréage |
| Résultat amiante : Absence d'amiante | | |

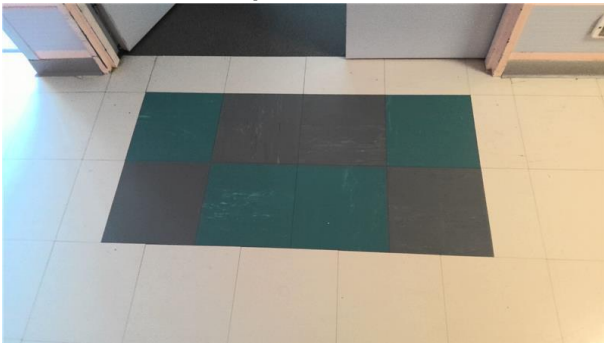
| ELEMENT : Plancher | | |
|---|---|---|
| Nom du client<br>CHU AMIENS PICARDIE | Numéro de dossier<br>80051-160064<br>Bâtiment POSEIDON<br>354 boulevard de Beauvillé<br>80000 80 | Pièce ou local – Composant<br>Lot n° R+1 - Couloir n°1 - Plancher - Sol |
| Nom de l'opérateur<br>DRON Sebastien | Date de prélèvement | Partie de composant<br>Dalle de sol bleu, colle et ragréage |
| Résultat amiante : Absence d'amiante | | |

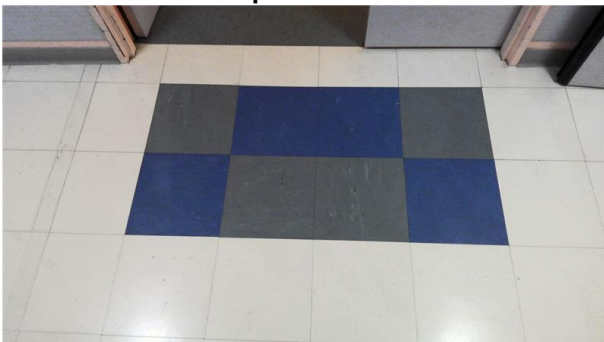
| ELEMENT : Plancher | | |
|---|---|---|
| Nom du client<br>CHU AMIENS PICARDIE | Numéro de dossier<br>80051-160064<br>Bâtiment POSEIDON<br>354 boulevard de Beauvillé<br>80000 80 | Pièce ou local – Composant<br>Lot n° R+1 - Couloir n°1 - Plancher - Sol |
| Nom de l'opérateur<br>DRON Sebastien | Date de prélèvement | Partie de composant<br>Dalle de sol bleu, colle et ragréage |
| Résultat amiante : Absence d'amiante | | |

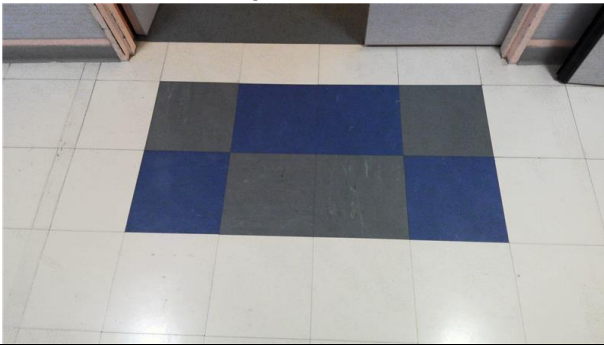
| ELEMENT : Plancher | | |
|---|---|---|
| Nom du client<br>CHU AMIENS PICARDIE | Numéro de dossier<br>80051-160064<br>Bâtiment POSEIDON<br>354 boulevard de Beauvillé<br>80000 80 | Pièce ou local – Composant<br>Lot n° R+1 - Couloir n°1 - Plancher - Sol |
| Nom de l'opérateur<br>DRON Sebastien | Date de prélèvement | Partie de composant<br>Dalle de sol grise, colle et ragréage |
| Résultat amiante : Absence d'amiante | | |

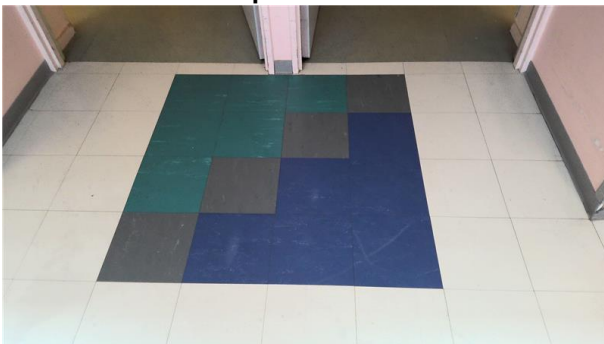
| ELEMENT : Plancher | | |
|---|---|---|
| Nom du client<br>CHU AMIENS PICARDIE | Numéro de dossier<br>80051-160064<br>Bâtiment POSEIDON<br>354 boulevard de Beauvillé<br>80000 80 | Pièce ou local – Composant<br>Lot n° R+1 - Couloir n°1 - Plancher - Sol |
| Nom de l'opérateur<br>DRON Sebastien | Date de prélèvement | Partie de composant<br>Dalle de sol grise, colle et ragréage |
| Résultat amiante : Absence d'amiante | | |

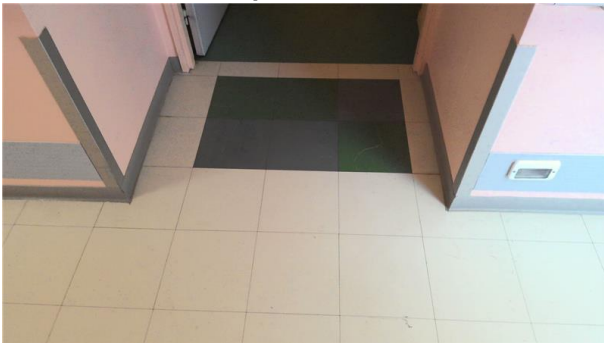
| ELEMENT : Plancher | | |
|---|---|---|
| Nom du client<br>CHU AMIENS PICARDIE | Numéro de dossier<br>80051-160064<br>Bâtiment POSEIDON<br>354 boulevard de Beauvillé<br>80000 80 | Pièce ou local – Composant<br>Lot n° R+1 - Couloir n°1 - Plancher - Sol |
| Nom de l'opérateur<br>DRON Sebastien | Date de prélèvement | Partie de composant<br>Dalle de sol grise, colle et ragréage |
| Résultat amiante : Absence d'amiante | | |

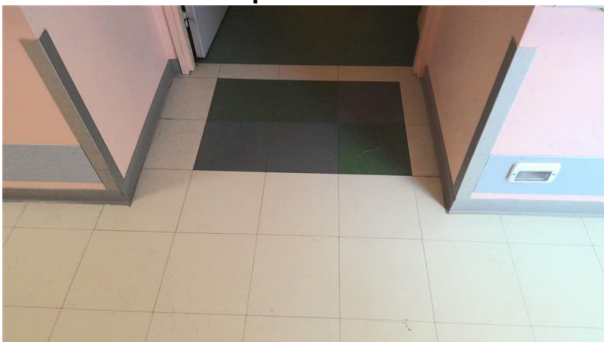
| ELEMENT : Plancher | | |
|---|---|---|
| Nom du client<br>CHU AMIENS PICARDIE | Numéro de dossier<br>80051-160064<br>Bâtiment POSEIDON<br>354 boulevard de Beauvillé<br>80000 80 | Pièce ou local – Composant<br>Lot n° R+1 - Couloir n°1 - Plancher - Sol |
| Nom de l'opérateur<br>DRON Sebastien | Date de prélèvement | Partie de composant<br>Dalle de sol verte, colle et ragréage |
| Résultat amiante : Absence d'amiante | | |

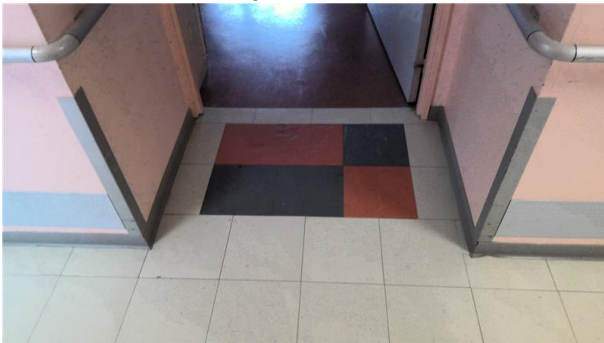
| ELEMENT : Plancher | | |
|---|---|---|
| Nom du client<br>CHU AMIENS PICARDIE | Numéro de dossier<br>80051-160064<br>Bâtiment POSEIDON<br>354 boulevard de Beauvillé<br>80000 80 | Pièce ou local – Composant<br>Lot n° R+1 - Couloir n°1 - Plancher - Sol |
| Nom de l'opérateur<br>DRON Sebastien | Date de prélèvement | Partie de composant<br>Dalle de sol rouge, colle et ragréage |
| Résultat amiante : Absence d'amiante | | |

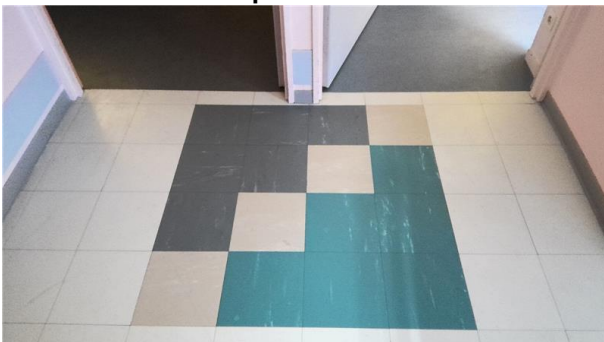
| ELEMENT : Plancher | | |
|---|---|---|
| Nom du client<br>CHU AMIENS PICARDIE | Numéro de dossier<br>80051-160064<br>Bâtiment POSEIDON<br>354 boulevard de Beauvillé<br>80000 80 | Pièce ou local – Composant<br>Lot n° R+1 - Couloir n°1 - Plancher - Sol |
| Nom de l'opérateur<br>DRON Sebastien | Date de prélèvement | Partie de composant<br>Dalle de sol beige, colle et ragréage |
| Résultat amiante : Absence d'amiante | | |

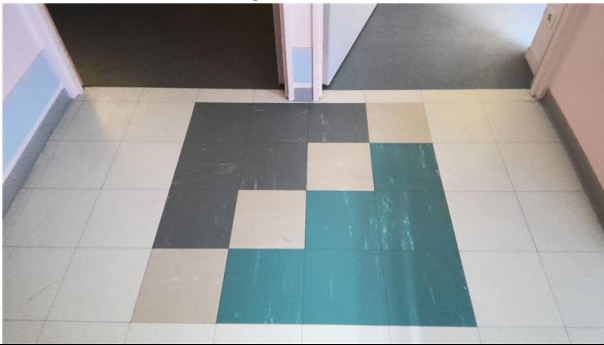
| ELEMENT : Plancher | | |
|---|---|---|
| Nom du client<br>CHU AMIENS PICARDIE | Numéro de dossier<br>80051-160064<br>Bâtiment POSEIDON<br>354 boulevard de Beauvillé<br>80000 80 | Pièce ou local – Composant<br>Lot n° R+1 - Couloir n°1 - Plancher - Sol |
| Nom de l'opérateur<br>DRON Sebastien | Date de prélèvement | Partie de composant<br>Dalle de sol grise, colle et ragréage |
| Résultat amiante : Absence d'amiante | | |

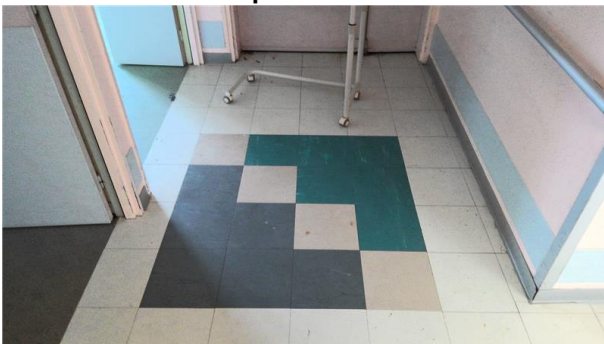
| ELEMENT : Plancher | | |
|---|---|---|
| Nom du client<br>CHU AMIENS PICARDIE | Numéro de dossier<br>80051-160064<br>Bâtiment POSEIDON<br>354 boulevard de Beauvillé<br>80000 80 | Pièce ou local – Composant<br>Lot n° R+1 - Couloir n°1 - Plancher - Sol |
| Nom de l'opérateur<br>DRON Sebastien | Date de prélèvement | Partie de composant<br>Dalle de sol bleu, colle et ragréage |
| Résultat amiante : Absence d'amiante | | |

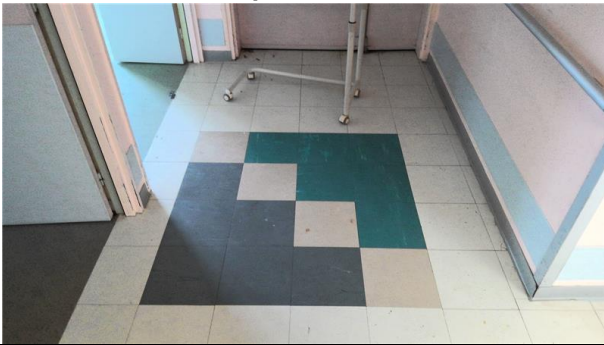
| ELEMENT : Plancher | | |
|---|---|---|
| Nom du client<br>CHU AMIENS PICARDIE | Numéro de dossier<br>80051-160064<br>Bâtiment POSEIDON<br>354 boulevard de Beauvillé<br>80000 80 | Pièce ou local – Composant<br>Lot n° R+1 - Couloir n°1 - Plancher - Sol |
| Nom de l'opérateur<br>DRON Sebastien | Date de prélèvement | Partie de composant<br>Dalle de sol beige, colle et ragréage |
| Résultat amiante : Absence d'amiante | | |

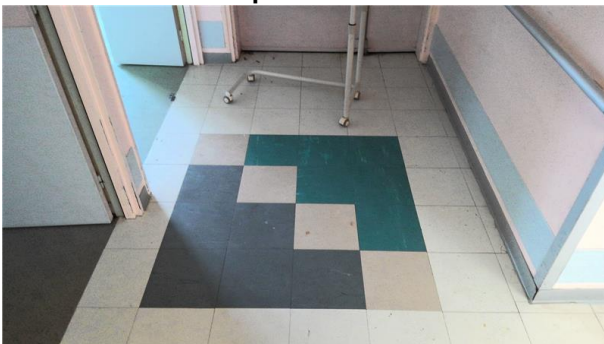
| ELEMENT : Plancher | | |
|---|---|---|
| Nom du client<br>CHU AMIENS PICARDIE | Numéro de dossier<br>80051-160064<br>Bâtiment POSEIDON<br>354 boulevard de Beauvillé<br>80000 80 | Pièce ou local – Composant<br>Lot n° R+1 - Couloir n°1 - Plancher - Sol |
| Nom de l'opérateur<br>DRON Sebastien | Date de prélèvement | Partie de composant<br>Dalle de sol grise, colle et ragréage |
| Résultat amiante : Absence d'amiante | | |

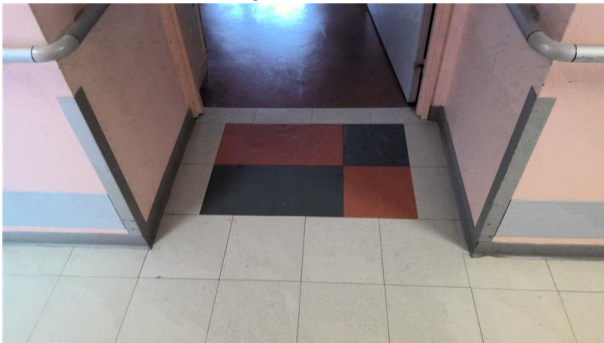
| ELEMENT : Plancher | | |
|---|---|---|
| Nom du client<br>CHU AMIENS PICARDIE | Numéro de dossier<br>80051-160064<br>Bâtiment POSEIDON<br>354 boulevard de Beauvillé<br>80000 80 | Pièce ou local – Composant<br>Lot n° R+1 - Couloir n°1 - Plancher - Sol |
| Nom de l'opérateur<br>DRON Sebastien | Date de prélèvement | Partie de composant<br>Dalle de sol grise, colle et ragréage |
| Résultat amiante : Absence d'amiante | | |

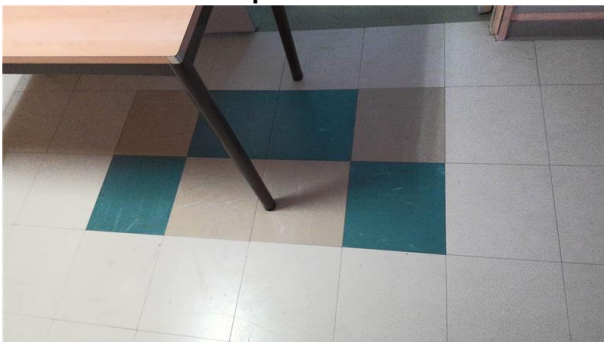
| ELEMENT : Plancher | | |
|---|---|---|
| Nom du client<br>CHU AMIENS PICARDIE | Numéro de dossier<br>80051-160064<br>Bâtiment POSEIDON<br>354 boulevard de Beauvillé<br>80000 80 | Pièce ou local – Composant<br>Lot n° R+1 - Couloir n°1 - Plancher - Sol |
| Nom de l'opérateur<br>DRON Sebastien | Date de prélèvement | Partie de composant<br>Dalle de sol beige, colle et ragréage |
| Résultat amiante : Absence d'amiante | | |

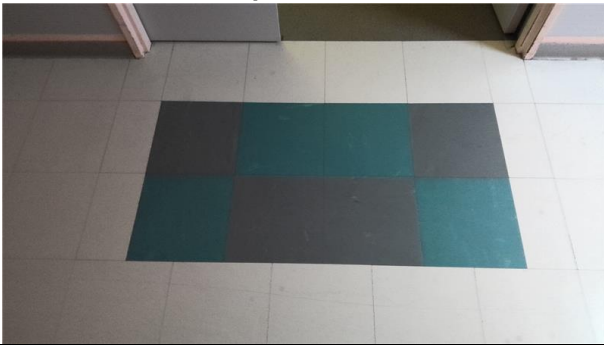
| ELEMENT : Plancher | | |
|---|---|---|
| Nom du client<br>CHU AMIENS PICARDIE | Numéro de dossier<br>80051-160064<br>Bâtiment POSEIDON<br>354 boulevard de Beauvillé<br>80000 80 | Pièce ou local – Composant<br>Lot n° R+1 - Couloir n°1 - Plancher - Sol |
| Nom de l'opérateur<br>DRON Sebastien | Date de prélèvement | Partie de composant<br>Dalle de sol bleu, colle et ragréage |
| Résultat amiante : Absence d'amiante | | |

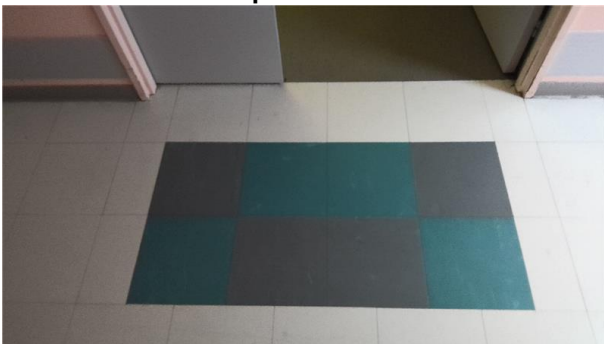
| ELEMENT : Plancher | | |
|---|---|---|
| Nom du client<br>CHU AMIENS PICARDIE | Numéro de dossier<br>80051-160064<br>Bâtiment POSEIDON<br>354 boulevard de Beauvillé<br>80000 80 | Pièce ou local – Composant<br>Lot n° R+1 - Couloir n°1 - Plancher - Sol |
| Nom de l'opérateur<br>DRON Sebastien | Date de prélèvement | Partie de composant<br>Dalle de sol grise, colle et ragréage |
| Résultat amiante : Absence d'amiante | | |

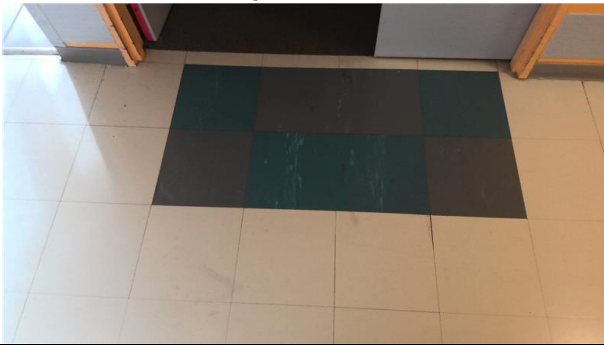
| ELEMENT : Plancher | | |
|---|---|---|
| Nom du client<br>CHU AMIENS PICARDIE | Numéro de dossier<br>80051-160064<br>Bâtiment POSEIDON<br>354 boulevard de Beauvillé<br>80000 80 | Pièce ou local – Composant<br>Lot n° R+2 - Couloir n°1 - Plancher - Sol |
| Nom de l'opérateur<br>DRON Sebastien | Date de prélèvement | Partie de composant<br>Dalle de sol bleu , colle et ragréage |
| Résultat amiante : Absence d'amiante | | |

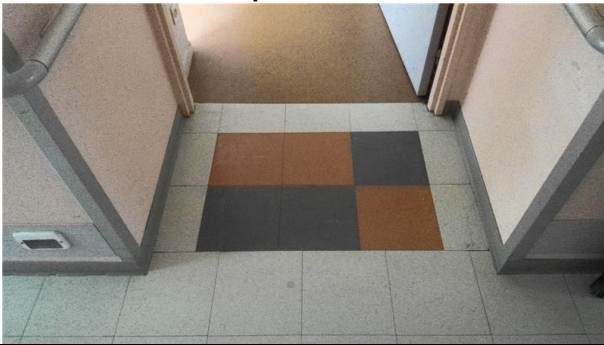
| ELEMENT : Plancher | | |
|---|---|---|
| Nom du client<br>CHU AMIENS PICARDIE | Numéro de dossier<br>80051-160064<br>Bâtiment POSEIDON<br>354 boulevard de Beauvillé<br>80000 80 | Pièce ou local – Composant<br>Lot n° R+1 - Couloir n°1 - Plancher - Sol |
| Nom de l'opérateur<br>DRON Sebastien | Date de prélèvement | Partie de composant<br>Dalle de sol grise, colle et ragréage |
| Résultat amiante : Absence d'amiante | | |

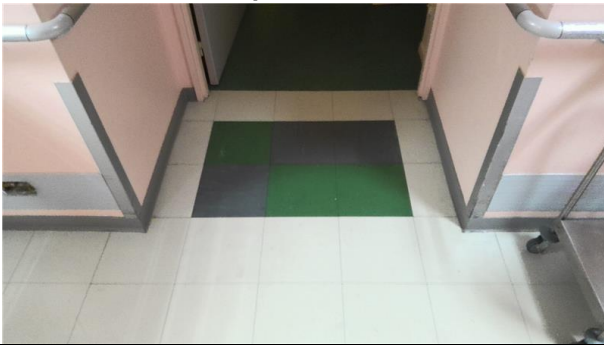
| ELEMENT : Plancher | | |
|---|---|---|
| Nom du client<br>CHU AMIENS PICARDIE | Numéro de dossier<br>80051-160064<br>Bâtiment POSEIDON<br>354 boulevard de Beauvillé<br>80000 80 | Pièce ou local – Composant<br>Lot n° R+1 - Couloir n°1 - Plancher - Sol |
| Nom de l'opérateur<br>DRON Sebastien | Date de prélèvement | Partie de composant<br>Dalle de sol grise, colle et ragréage |

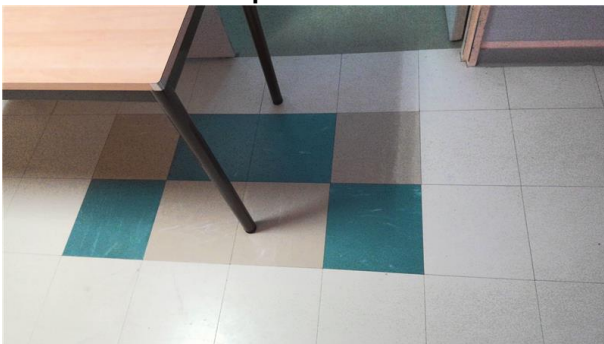
| ELEMENT : Plancher | | |

| ELEMENT : Plancher | | |
|---|---|---|
| Nom du client<br>CHU AMIENS PICARDIE | Numéro de dossier<br>80051-160064<br>Bâtiment POSEIDON<br>354 boulevard de Beauvillé<br>80000 80 | Pièce ou local – Composant<br>Lot n° R+1 - Couloir n°1 - Plancher - Sol |
| Nom de l'opérateur<br>DRON Sebastien | Date de prélèvement | Partie de composant<br>Dalle de sol bleu, colle et ragréage |
| Résultat amiante : Absence d'amiante | | |

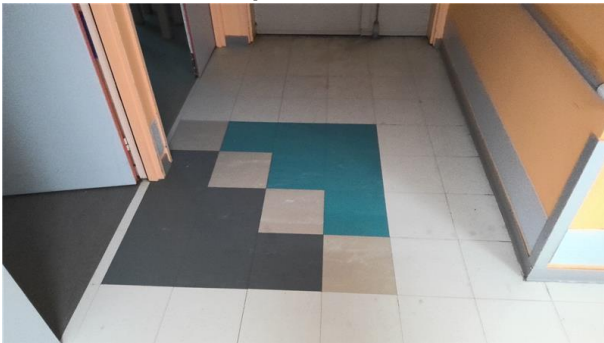
| ELEMENT : Plancher | | |

| ELEMENT : Plancher | | |
|---|---|---|
| Nom du client<br>CHU AMIENS PICARDIE | Numéro de dossier<br>80051-160064<br>Bâtiment POSEIDON<br>354 boulevard de Beauvillé<br>80000 80 | Pièce ou local – Composant<br>Lot n° R+2 - Couloir n°1 - Plancher - Sol |
| Nom de l'opérateur<br>DRON Sebastien | Date de prélèvement | Partie de composant<br>Dalle de sol beige , colle et ragréage |
| Résultat amiante : Absence d'amiante | | |

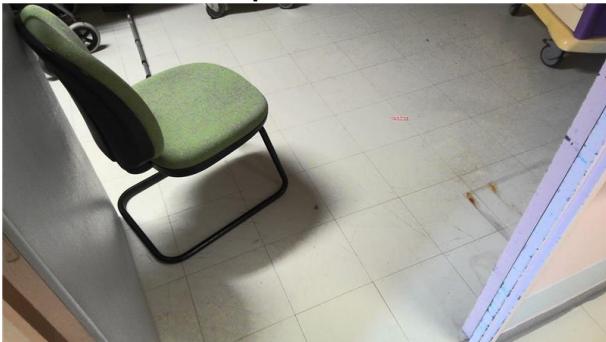
| PRELEVEMENT : P001 | | | |
|---|---|---|---|
| <b>Nom du client</b><br>CHU AMIENS PICARDIE | <b>Numéro de dossier</b><br>80051-160064<br>Bâtiment POSEIDON<br>354 boulevard de Beauvillé<br>80000 80 | <b>Pièce ou local – Composant</b><br>Lot n° R+1 - Réserve - Plancher - Sol | |
| <b>Nom de l'opérateur</b><br>DRON Sebastien | <b>Date de prélèvement</b><br>22/07/2024 | <b>Partie de composant</b><br>Dalle de sol blanche, colle et ragréage | |
| <b>Résultat amiante :</b> Absence d'amiante | | | |
| CUST 01 | Matériau de type colle bitumineux (noir) ; matériau semi-dur de type ragréage (beige) | 0 | Fibres d'amiante non détectées |
| RAW PRODUCT | Matériau semi-dur de type dalle de sol (blanc) | 0 | Fibres d'amiante non détectées |

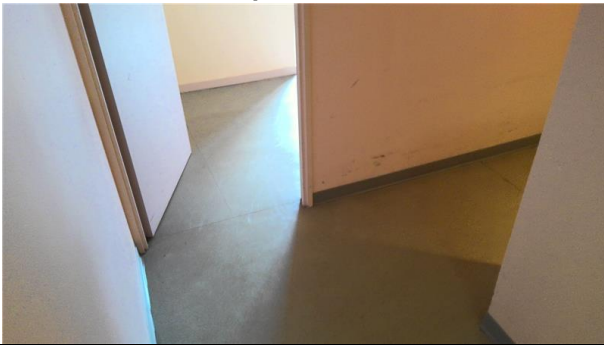
| PRELEVEMENT : P002 | | | |

| PRELEVEMENT : P002 | | | |
|---|---|---|---|
| Nom du client<br>CHU AMIENS PICARDIE | Numéro de dossier<br>80051-160064<br>Bâtiment POSEIDON<br>354 boulevard de Beauvillé<br>80000 80 | | Pièce ou local – Composant<br>Lot n° R+1 - Bureau - Plancher - Sol |
| Nom de l'opérateur<br>DRON Sebastien | Date de prélèvement<br>22/07/2024 | | Partie de composant<br>Linoléum gris, colle et ragréage |
| Résultat amiante : Absence d'amiante | | | |
| RAW PRODUCT | Matériau semi-dur de type dalle de sol (gris) | 0 | Fibres d'amiante non détectées |
| CUST 01 | Matériau de type colle (jaune) ; matériau semi-dur de type ragréage (rose) | 0 | Fibres d'amiante non détectées |

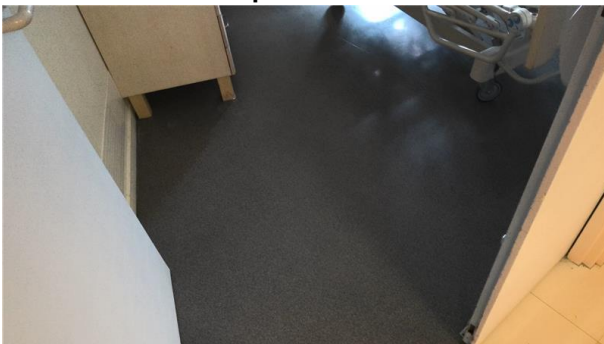
| PRELEVEMENT : P003 | | | |

| PRELEVEMENT : P003 | | | |
|---|---|---|---|
| Nom du client<br>CHU AMIENS PICARDIE | Numéro de dossier<br>80051-160064<br>Bâtiment POSEIDON<br>354 boulevard de Beauvillé<br>80000 80 | | Pièce ou local – Composant<br>Lot n° R+1 - Chambre n°1 - Plancher - Sol |
| Nom de l'opérateur<br>DRON Sebastien | Date de prélèvement<br>22/07/2024 | | Partie de composant<br>Linoléum noir colle et ragréage |
| Résultat amiante : Absence d'amiante | | | |

| DETAIL DES COUCHES DU PRELEVEMENT : | | | |
|---|---|---|---|
| RAW PRODUCT | Matériau souple de type dalle de sol (gris) | 0 | Fibres d'amiante non détectées |
| CUST 01 | Matériau de type colle (jaune) ; matériau semi-dur de type ragréage (rose) | 0 | Fibres d'amiante non détectées |

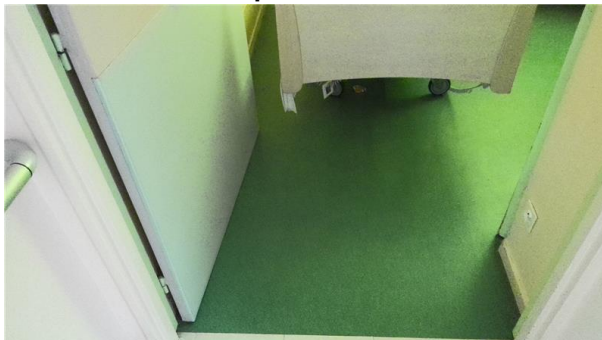
### PRELEVEMENT : P004

| <b>Nom du client</b><br>CHU AMIENS PICARDIE | <b>Numéro de dossier</b><br>80051-160064<br>Bâtiment POSEIDON<br>354 boulevard de Beauvillé<br>80000 80 | <b>Pièce ou local – Composant</b><br>Lot n° R+1 - Chambre n°3 - Plancher - Sol |
| <b>Nom de l'opérateur</b><br>DRON Sebastien | <b>Date de prélèvement</b><br>22/07/2024 | <b>Partie de composant</b><br>Linoléum vert colle et ragréage |

Résultat amiante : Absence d'amiante

| DETAIL DES COUCHES DU PRELEVEMENT : | | | |
|---|---|---|---|
| CUST 01 | Matériau de type colle (jaune) ; matériau semi-dur de type ragréage (rose) | 0 | Fibres d'amiante non détectées |
| RAW PRODUCT | Matériau souple de type dalle de sol (vert) | 0 | Fibres d'amiante non détectées |

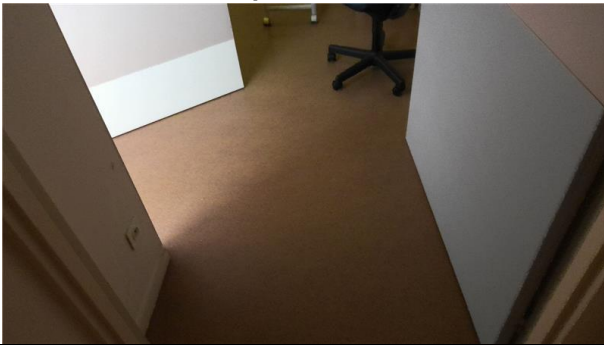
| PRELEVEMENT : P005 | | | |

| PRELEVEMENT : P005 | | | |
|---|---|---|---|
| Nom du client<br>CHU AMIENS PICARDIE | Numéro de dossier<br>80051-160064<br>Bâtiment POSEIDON<br>354 boulevard de Beauvillé<br>80000 80 | | Pièce ou local – Composant<br>Lot n° R+1 - Chambre n°4 - Plancher - Sol |
| Nom de l'opérateur<br>DRON Sebastien | Date de prélèvement<br>22/07/2024 | | Partie de composant<br>Linoléum bordeaux colle et ragréage |
| Résultat amiante : Absence d'amiante | | | |
| RAW PRODUCT | Matériau souple de type dalle de sol (beige) | 0 | Fibres d'amiante non détectées |
| CUST 01 | Matériau de type colle (jaune) ; matériau semi-dur de type ragréage (rose) | 0 | Fibres d'amiante non détectées |
