## Rapport de mission de repérage des matériaux et produits contenant de l'amiante avant réalisation de travaux

Bâtiment POSEIDON

Arrêtés du 16/07/2019 et 23/01/2020 - R. 4412-97 à R. 4412-97-6 du Code du Travail issu du décret 2017-899 du 9 mai 2017 modifié par le décret 2019-251 du 27 mars 2019 ; Norme NF X46-020 d'août 2017

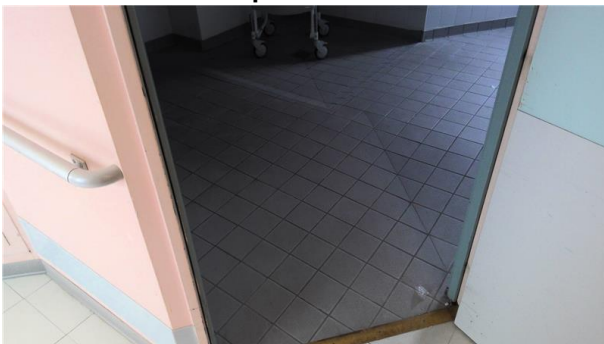
| PRELEVEMENT : P006 | | | |

| PRELEVEMENT : P006 | | | |
|---|---|---|---|
| Nom du client<br>CHU AMIENS PICARDIE | Numéro de dossier<br>80051-160064<br>Bâtiment POSEIDON<br>354 boulevard de Beauvillé<br>80000 80 | | Pièce ou local – Composant<br>Lot n° R+1 - Bains - Plancher - Sol |
| Nom de l'opérateur<br>DRON Sebastien | Date de prélèvement<br>22/07/2024 | | Partie de composant<br>Carrelage gris, colle et ragréage |
| Résultat amiante : Absence d'amiante | | | |

| DETAIL DES COUCHES DU PRELEVEMENT : | | | |
|---|---|---|---|
| RAW PRODUCT | Matériau de type colle (jaune) ; matériau souple de type joint (gris) ; matériau dur de type carrelage, faïence (gris) | 0 | Fibres d'amiante non détectées |

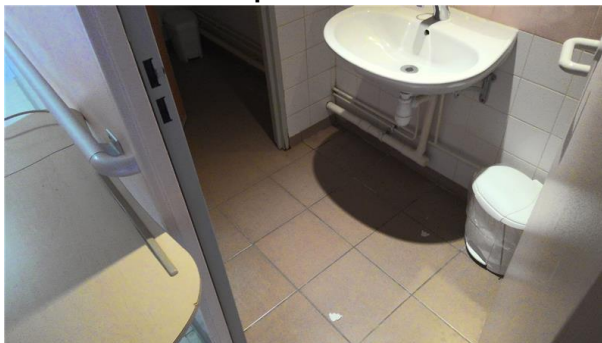
**PRELEVEMENT : P007**
**Emplacement :**

| <b>Nom du client</b><br>CHU AMIENS PICARDIE | <b>Numéro de dossier</b><br>80051-160064<br><b>Bâtiment POSEIDON</b><br>354 boulevard de Beauvillé<br>80000 80 | <b>Pièce ou local – Composant</b><br>Lot n° R+1 - WC n°18 - Plancher - Sol |
| <b>Nom de l'opérateur</b><br>DRON Sebastien | <b>Date de prélèvement</b><br>22/07/2024 | <b>Partie de composant</b><br>Carrelage, colle et ragréage |

**Résultat amiante :** Absence d'amiante

| DETAIL DES COUCHES DU PRELEVEMENT : | | | |
|---|---|---|---|
| RAW PRODUCT | Matériau dur de type carrelage, faïence (gris) ; matériau semi-dur (gris) en traces | 0 | Fibres d'amiante non détectées |

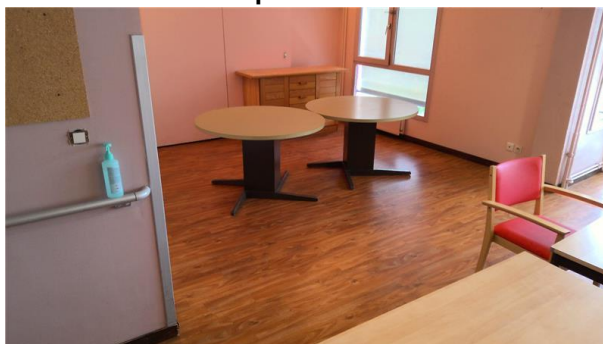
**PRELEVEMENT : P008**
**Emplacement :**

| <b>Nom du client</b><br>CHU AMIENS PICARDIE | <b>Numéro de dossier</b><br>80051-160064<br>Bâtiment POSEIDON<br>354 boulevard de Beauvillé<br>80000 80 | <b>Pièce ou local – Composant</b><br>Lot n° R+1 - Chambre n°18 - Plancher - Sol |

| <b>Nom de l'opérateur</b><br>DRON Sebastien | <b>Date de prélèvement</b><br>22/07/2024 | <b>Partie de composant</b><br>Linoléum marron Colle et ragréage |

**Résultat amiante :** Absence d'amiante

| Référence Couche | Description visuelle | Epaisseur (cm) | Conclusion amiante |
|---|---|---|---|
| RAW PRODUCT | Matériau souple de type dalle de sol (beige) | 0 | Fibres d'amiante non détectées |
| CUST 01 | Matériau de type colle (jaune) ; matériau semi-dur de type ragréage (gris) | 0 | Fibres d'amiante non détectées |

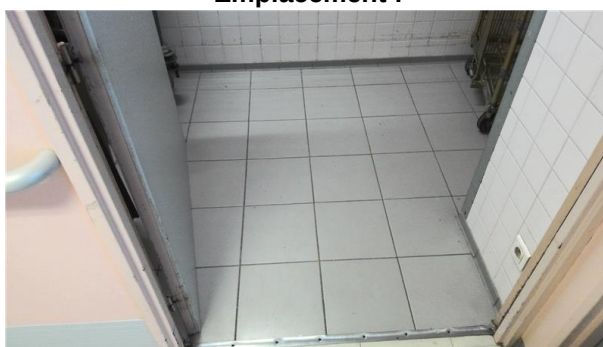
**PRELEVEMENT : P009**
**Emplacement :**

| <b>Nom du client</b><br>CHU AMIENS PICARDIE | <b>Numéro de dossier</b><br>80051-160064<br>Bâtiment POSEIDON<br>354 boulevard de Beauvillé<br>80000 80 | <b>Pièce ou local – Composant</b><br>Lot n° R+1 - Salubrité - Plancher - Sol |

| <b>Nom de l'opérateur</b><br>DRON Sebastien | <b>Date de prélèvement</b><br>22/07/2024 | <b>Partie de composant</b><br>Carrelage, colle et ragréage |

**Résultat amiante :** Absence d'amiante

| DETAIL DES COUCHES DU PRELEVEMENT : | | | |
|---|---|---|---|
| RAW PRODUCT | Matériau dur de type carrelage, faïence (beige) ;<br>matériau dur de type ciment-colle (gris) | 0 | Fibres d'amiante non détectées |

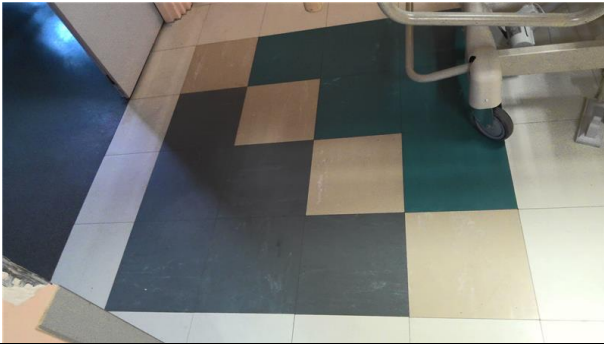
| PRELEVEMENT : P010 | | | |
|---|---|---|---|
| <b>Nom du client</b><br>CHU AMIENS PICARDIE | <b>Numéro de dossier</b><br>80051-160064<br><b>Bâtiment POSEIDON</b><br>354 boulevard de Beauvillé<br>80000 80 | <b>Pièce ou local – Composant</b><br>Lot n° R+1 - Couloir n°1 - Plancher - Sol | |
| <b>Nom de l'opérateur</b><br>DRON Sebastien | <b>Date de prélèvement</b><br>22/07/2024 | <b>Partie de composant</b><br>Dalle de sol grise, colle et ragréage | |
| <b>Résultat amiante :</b> Absence d'amiante | | | |
| CUST 01 | Matériau de type colle bitumineux (noir) ; matériau<br>semi-dur de type ragréage (rose) | 0 | Fibres d'amiante non détectées |
| RAW PRODUCT | Matériau semi-dur de type dalle de sol (gris) | 0 | Fibres d'amiante non détectées |

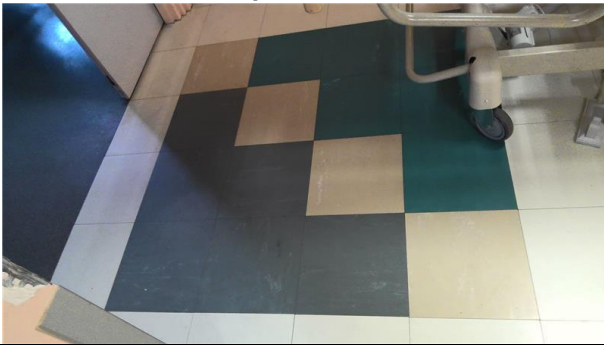
| PRELEVEMENT : P011 | | | |

| PRELEVEMENT : P011 | | | |
|---|---|---|---|
| Nom du client<br>CHU AMIENS PICARDIE | Numéro de dossier<br>80051-160064<br>Bâtiment POSEIDON<br>354 boulevard de Beauvillé<br>80000 80 | | Pièce ou local – Composant<br>Lot n° R+1 - Couloir n°1 - Plancher - Sol |
| Nom de l'opérateur<br>DRON Sebastien | Date de prélèvement<br>22/07/2024 | | Partie de composant<br>Dalle de sol beige, colle et ragréage |
| Résultat amiante : Absence d'amiante | | | |
| RAW PRODUCT | Matériau semi-dur de type dalle de sol (beige) | 0 | Fibres d'amiante non détectées |
| CUST 01 | Matériau de type colle bitumineux (noir) ; matériau semi-dur de type ragréage (rose) | 0 | Fibres d'amiante non détectées |

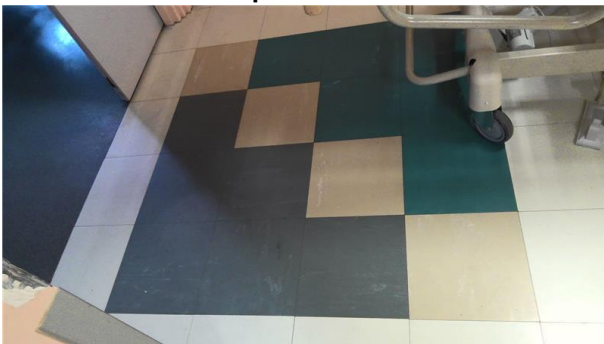
| PRELEVEMENT : P012 | | | |

| PRELEVEMENT : P012 | | | |
|---|---|---|---|
| Nom du client<br>CHU AMIENS PICARDIE | Numéro de dossier<br>80051-160064<br>Bâtiment POSEIDON<br>354 boulevard de Beauvillé<br>80000 80 | | Pièce ou local – Composant<br>Lot n° R+1 - Couloir n°1 - Plancher - Sol |
| Nom de l'opérateur<br>DRON Sebastien | Date de prélèvement<br>22/07/2024 | | Partie de composant<br>Dalle de sol bleu, colle et ragréage |
| Résultat amiante : Absence d'amiante | | | |

| DETAIL DES COUCHES DU PRELEVEMENT : | | | |
|---|---|---|---|
| RAW PRODUCT | Matériau semi-dur de type dalle de sol (bleu) | 0 | Fibres d'amiante non détectées |
| CUST 01 | Matériau de type colle bitumineux (noir) ; matériau semi-dur de type ragréage (rose) | 0 | Fibres d'amiante non détectées |

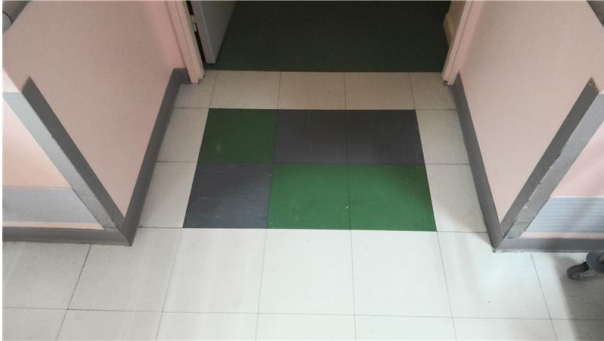
<table><tr> <th colspan="4">DETAIL DES COUCHES DU PRELEVEMENT :</th></tr><tr> <td>RAW PRODUCT</td><td>Matériau semi-dur de type dalle de sol (vert)</td><td>0</td><td>Fibres d'amiante non détectées</td></tr></table>

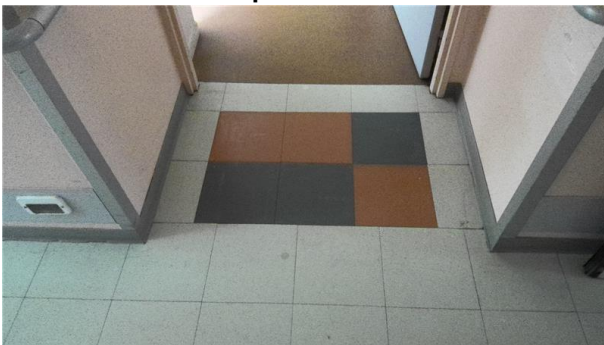
| PRELEVEMENT : P014 | | | |
|---|---|---|---|
| <b>Nom du client</b><br>CHU AMIENS PICARDIE | <b>Numéro de dossier</b><br>80051-160064<br>Bâtiment POSEIDON<br>354 boulevard de Beauvillé<br>80000 80 | <b>Pièce ou local – Composant</b><br>Lot n° R+1 - Couloir n°1 - Plancher - Sol | |
| <b>Nom de l'opérateur</b><br>DRON Sebastien | <b>Date de prélèvement</b><br>22/07/2024 | <b>Partie de composant</b><br>Dalle de sol rouge, colle et ragréage | |
| CUST 01 | Matériau de type colle bitumineux (noir) ; matériau semi-dur de type ragréage (rose) | 0 | Fibres d'amiante non détectées |

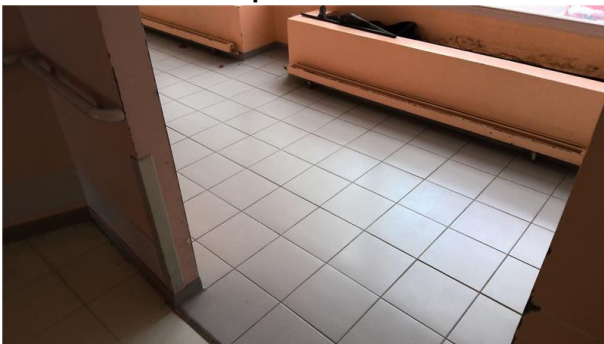
| PRELEVEMENT : P015 | | | |
|---|---|---|--|
| <b>Nom du client</b><br>CHU AMIENS PICARDIE | <b>Numéro de dossier</b><br>80051-160064<br>Bâtiment POSEIDON<br>354 boulevard de Beauvillé<br>80000 80 | <b>Pièce ou local – Composant</b><br>Lot n° R+1 - Coin Familles - Plancher - Sol | |
| <b>Nom de l'opérateur</b><br>DRON Sebastien | <b>Date de prélèvement</b><br>22/07/2024 | <b>Partie de composant</b><br>Carrelage gris, colle et ragréage | |

| DETAIL DES COUCHES DU PRELEVEMENT : | | | |
|---|---|---|---|
| RAW PRODUCT | Matériau de type colle (jaune) ; matériau semi-dur de type ragréage (gris) ; matériau semi-dur (gris) | 0 | Fibres d'amiante non détectées |

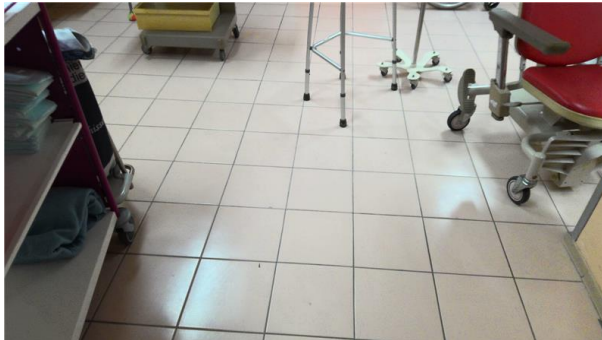
**PRELEVEMENT : P016**
**Emplacement :**

| <b>Nom du client</b><br>CHU AMIENS PICARDIE | <b>Numéro de dossier</b><br>80051-160064<br><b>Bâtiment POSEIDON</b><br>354 boulevard de Beauvillé<br>80000 80 | <b>Pièce ou local – Composant</b><br>Lot n° R+1 - Soins - Plancher - Sol |
| <b>Nom de l'opérateur</b><br>DRON Sebastien | <b>Date de prélèvement</b><br>22/07/2024 | <b>Partie de composant</b><br>Carrelage rosé, colle et ragréage |

| DETAIL DES COUCHES DU PRELEVEMENT : | | | |
|---|---|---|---|
| RAW PRODUCT | Matériau de type colle (jaune) ; matériau souple de type joint (gris) ; matériau dur de type carrelage, faïence (gris) | 0 | Fibres d'amiante non détectées |

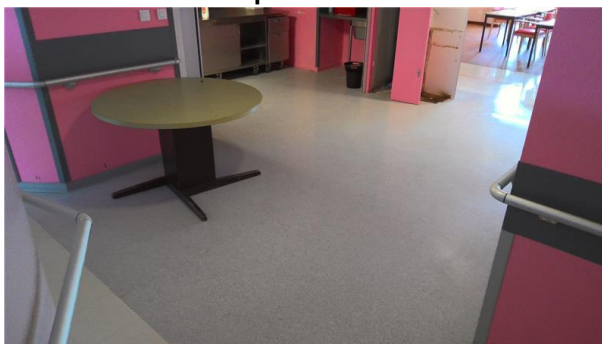
**PRELEVEMENT : P017**
**Emplacement :**

| <b>Nom du client</b><br>CHU AMIENS PICARDIE | <b>Numéro de dossier</b><br>80051-160064<br>Bâtiment POSEIDON<br>354 boulevard de Beauvillé<br>80000 80 | <b>Pièce ou local – Composant</b><br>Lot n° R+1 - Couloir n°1 - Plancher - Sol | |
| <b>Nom de l'opérateur</b><br>DRON Sebastien | <b>Date de prélèvement</b><br>22/07/2024 | <b>Partie de composant</b><br>Linoleum gris, Colle et ragréage | |
| RAW PRODUCT | Matériau souple de type dalle de sol (gris) | 0 | Fibres d'amiante non détectées |

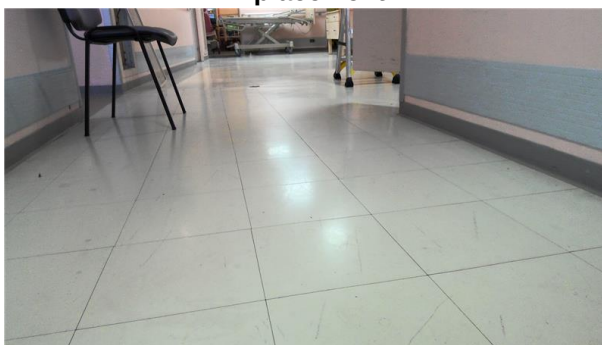
**PRELEVEMENT : P018**
**Emplacement :**

| <b>Nom du client</b><br>CHU AMIENS PICARDIE | <b>Numéro de dossier</b><br>80051-160064<br>Bâtiment POSEIDON<br>354 boulevard de Beauvillé<br>80000 80 | <b>Pièce ou local – Composant</b><br>Lot n° R+1 - Couloir n°1 - Revêtement de mur<br>- Toutes zones |
| <b>Nom de l'opérateur</b><br>DRON Sebastien | <b>Date de prélèvement</b><br>22/07/2024 | <b>Partie de composant</b><br>Colle plinthes grise |

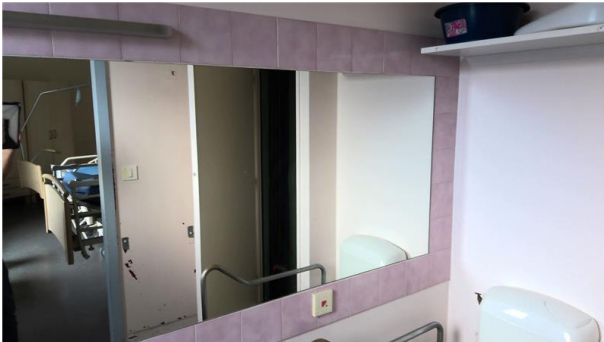
| PRELEVEMENT : P019 | | | |
|---|---|---|---|
| <b>Nom du client</b><br>CHU AMIENS PICARDIE | <b>Numéro de dossier</b><br>80051-160064<br><b>Bâtiment POSEIDON</b><br>354 boulevard de Beauvillé<br>80000 80 | <b>Pièce ou local – Composant</b><br>Lot n° R+1 - WC n°1 - Revêtement de mur - C | |
| <b>Nom de l'opérateur</b><br>DRON Sebastien | <b>Date de prélèvement</b><br>22/07/2024 | <b>Partie de composant</b><br>Colle faïences rose | |
| CUST 01 | Matériau souple fibreux de type papier, carton (marron) | 0 | Fibres d'amiante non détectées |

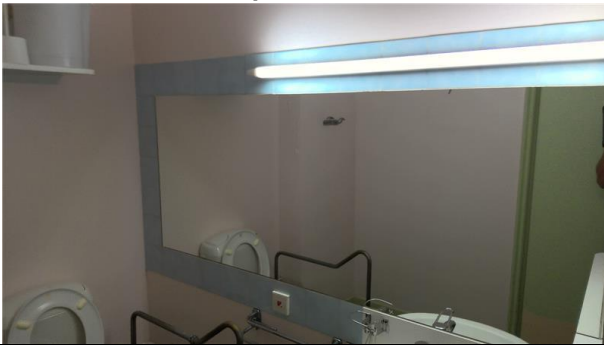
| PRELEVEMENT : P020 | | | |
|---|---|---|---|
| <b>Nom du client</b><br>CHU AMIENS PICARDIE | <b>Numéro de dossier</b><br>80051-160064<br><b>Bâtiment POSEIDON</b><br>354 boulevard de Beauvillé<br>80000 80 | <b>Pièce ou local – Composant</b><br>Lot n° R+1 - WC n°3 - Revêtement de mur - F | |
| <b>Nom de l'opérateur</b><br>DRON Sebastien | <b>Date de prélèvement</b><br>22/07/2024 | <b>Partie de composant</b><br>Colle faïences bleu | |
| RAW PRODUCT | Matériau dur de type carrelage, faïence (bleu) ; matériau dur de type ciment-colle (beige) ; matériau souple fibreux de type papier, carton (marron) en traces | 0 | Fibres d'amiante non détectées |

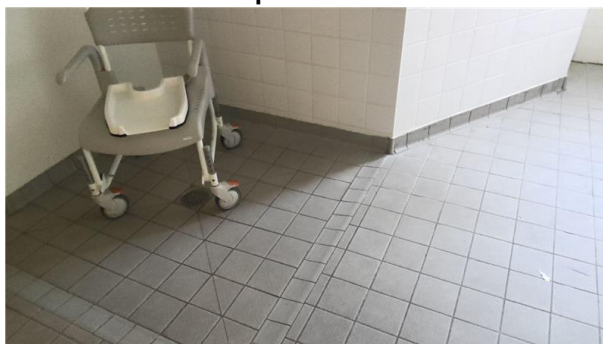
**PRELEVEMENT : P021**
**Emplacement :**

| <b>Nom du client</b><br>CHU AMIENS PICARDIE | <b>Numéro de dossier</b><br>80051-160064<br>Bâtiment POSEIDON<br>354 boulevard de Beauvillé<br>80000 80 | <b>Pièce ou local – Composant</b><br>Lot n° R+1 - Bains - Revêtement de mur -<br>Toutes zones | |
| <b>Nom de l’opérateur</b><br>DRON Sebastien | <b>Date de prélèvement</b><br>22/07/2024 | <b>Partie de composant</b><br>Colle plinthes grise | |
| RAW PRODUCT | Matériau dur de type carrelage, faïence (gris) ; matériau dur de type ciment-colle matériau dur de type ciment-colle (gris) (clair) ; matériau de type peinture (gris) en traces | 0 | Fibres d'amiante non détectées |

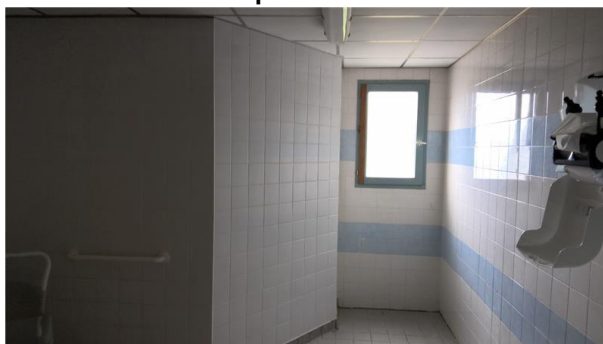
**PRELEVEMENT : P022**
**Emplacement :**

| <b>Nom du client</b><br>CHU AMIENS PICARDIE | <b>Numéro de dossier</b><br>80051-160064<br>Bâtiment POSEIDON<br>354 boulevard de Beauvillé<br>80000 80 | <b>Pièce ou local – Composant</b><br>Lot n° R+1 - Bains - Revêtement de mur -<br>DEFGHIJKL |
| <b>Nom de l'opérateur</b><br>DRON Sebastien | <b>Date de prélèvement</b><br>22/07/2024 | <b>Partie de composant</b><br>Colle faïences blanche |

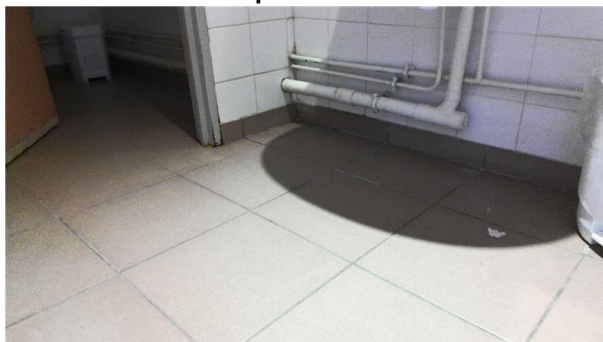
**PRELEVEMENT : P023**
**Emplacement :**

| <b>Nom du client</b><br>CHU AMIENS PICARDIE | <b>Numéro de dossier</b><br>80051-160064<br>Bâtiment POSEIDON<br>354 boulevard de Beauvillé<br>80000 80 | <b>Pièce ou local – Composant</b><br>Lot n° R+1 - WC n°18 - Revêtement de mur -<br>Toutes zones |
| <b>Nom de l'opérateur</b><br>DRON Sebastien | <b>Date de prélèvement</b><br>22/07/2024 | <b>Partie de composant</b><br>Colle plinthes |

**Résultat amiante :** Absence d'amiante

| DETAIL DES COUCHES DU PRELEVEMENT : | | | |
|---|---|---|---|
| RAW PRODUCT | Matériau dur de type carrelage, faïence (rose) ; matériau dur de type ciment-colle (beige) ; matériau souple fibreux de type papier, carton (beige) en traces | 0 | Fibres d'amiante non détectées |

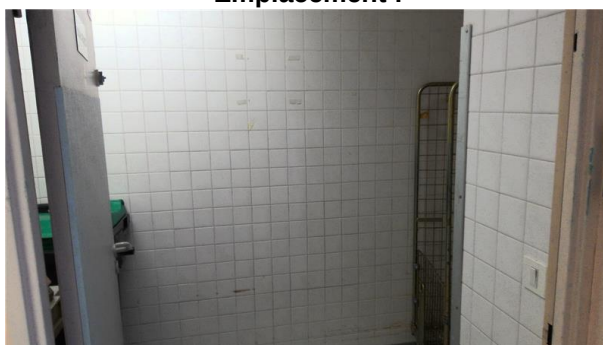
### PRELEVEMENT : P024

| Nom du client<br>CHU AMIENS PICARDIE | Numéro de dossier<br>80051-160064<br>Bâtiment POSEIDON<br>354 boulevard de Beauvillé<br>80000 80 | Pièce ou local – Composant<br>Lot n° R+1 - Salubrité - Revêtement de mur -<br>Toutes zones |
| Nom de l'opérateur<br>DRON Sebastien | Date de prélèvement<br>22/07/2024 | Partie de composant<br>Colle faïences blanche |

Résultat amiante : Absence d'amiante

| DETAIL DES COUCHES DU PRELEVEMENT : | | | |
|---|---|---|---|
| RAW PRODUCT | Matériau dur de type carrelage, faïence (blanc) ; matériau dur de type ciment-colle (beige) ; matériau souple fibreux de type papier, carton (beige) en traces | 0 | Fibres d'amiante non détectées |

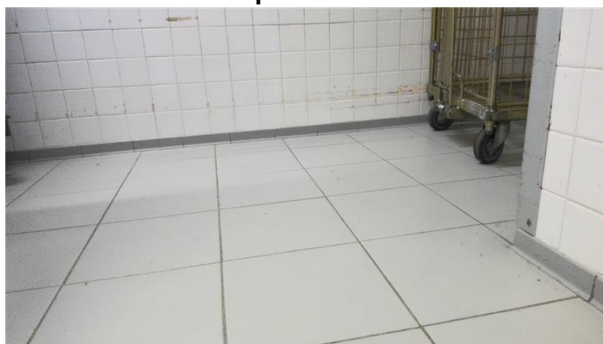
**PRELEVEMENT : P025**
**Emplacement :**

| <b>Nom du client</b><br>CHU AMIENS PICARDIE | <b>Numéro de dossier</b><br>80051-160064<br>Bâtiment POSEIDON<br>354 boulevard de Beauvillé<br>80000 80 | <b>Pièce ou local – Composant</b><br>Lot n° R+1 - Salubrité - Revêtement de mur -<br>Toutes zones |
| <b>Nom de l'opérateur</b><br>DRON Sebastien | <b>Date de prélèvement</b><br>22/07/2024 | <b>Partie de composant</b><br>Colle plinthes bleu |

**Résultat amiante :** Absence d'amiante

| Référence Couche | Description visuelle | Epaisseur (cm) | Conclusion amiante |
|---|---|---|---|
| RAW PRODUCT | Matériau dur de type carrelage, faïence (gris) ;<br>matériau dur de type ciment-colle (gris) ; matériau<br>(friable) (blanc) en traces | 0 | Fibres d'amiante non détectées |

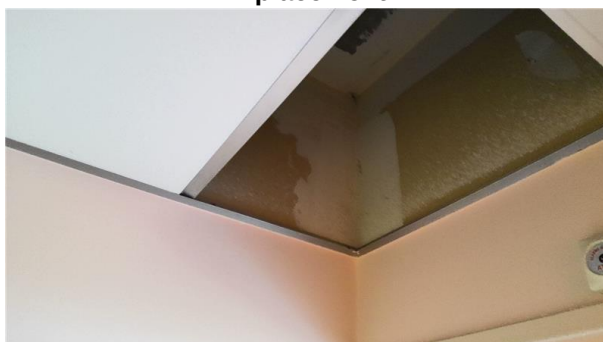
**PRELEVEMENT : P026**
**Emplacement :**

| <b>Nom du client</b><br>CHU AMIENS PICARDIE | <b>Numéro de dossier</b><br>80051-160064<br>Bâtiment POSEIDON<br>354 boulevard de Beauvillé<br>80000 80 | <b>Pièce ou local – Composant</b><br>Lot n° R+1 - Couloir n°1 - Ensemble des<br>cloisons - Murs |
| <b>Nom de l'opérateur</b><br>DRON Sebastien | <b>Date de prélèvement</b><br>22/07/2024 | <b>Partie de composant</b><br>Calicot Plâtre |

**Résultat amiante :** Absence d'amiante

| DETAIL DES COUCHES DU PRELEVEMENT : | | | |
|---|---|---|---|
| RAW PRODUCT | Matériau semi-dur de type enduit (blanc) n°1 | 0 | Fibres d'amiante non détectées |

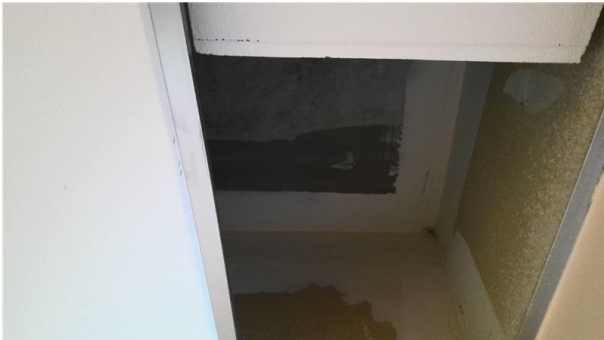
| PRELEVEMENT : P027 | | |
|---|---|---|
| <b>Nom du client</b><br>CHU AMIENS PICARDIE | <b>Numéro de dossier</b><br>80051-160064<br><b>Bâtiment POSEIDON</b><br>354 boulevard de Beauvillé<br>80000 80 | <b>Pièce ou local – Composant</b><br>Lot n° R+1 - Couloir n°1 - Plafond - Plafond dans le plénum |
| <b>Nom de l'opérateur</b><br>DRON Sebastien | <b>Date de prélèvement</b><br>22/07/2024 | <b>Partie de composant</b><br>Enduit ciment de lissage |
| <b>Résultat amiante :</b> Présence d'amiante (Fibres d'amiante de type chrysotile) | | |

| DETAIL DES COUCHES DU PRELEVEMENT : | | | |
|---|---|---|---|
| RAW PRODUCT | Matériau de type peinture (marron) ; matériau semi-dur de type enduit (cimenteux) (fibreux) (gris) | 0 | Fibres d'amiante de type chrysotile |

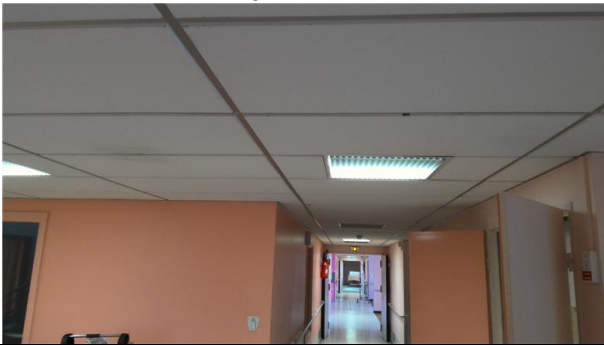
| PRELEVEMENT : P028 | | | |

| PRELEVEMENT : P028 | | | |
|---|---|---|---|
| Nom du client<br>CHU AMIENS PICARDIE | Numéro de dossier<br>80051-160064<br>Bâtiment POSEIDON<br>354 boulevard de Beauvillé<br>80000 80 | | Pièce ou local – Composant<br>Lot n° R+1 - Couloir n°1 - Faux-plafond - Plafond |
| Nom de l'opérateur<br>DRON Sebastien | Date de prélèvement<br>22/07/2024 | | Partie de composant<br>Plaque de faux-plafond |
| Résultat amiante : Absence d'amiante | | | |
| RAW PRODUCT | Matériau de type peinture (blanc) ; matériau semi-dur fibreux de type faux-plafonds (marron) | 0 | Fibres d'amiante non détectées |

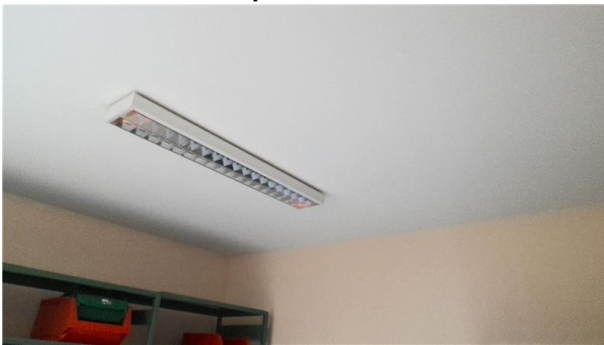
| PRELEVEMENT : P029 | | | |

| PRELEVEMENT : P029 | | | |
|---|---|---|---|
| Nom du client<br>CHU AMIENS PICARDIE | Numéro de dossier<br>80051-160064<br>Bâtiment POSEIDON<br>354 boulevard de Beauvillé<br>80000 80 | | Pièce ou local – Composant<br>Lot n° R+1 - Réserve - Plafond - Plafond |
| Nom de l'opérateur<br>DRON Sebastien | Date de prélèvement<br>22/07/2024 | | Partie de composant<br>Enduit ciment |
| Résultat amiante : Absence d'amiante | | | |

| DETAIL DES COUCHES DU PRELEVEMENT : | | | |
|---|---|---|---|
| RAW PRODUCT | Matériau de type peinture (blanc) ; matériau semi-dur de type enduit (blanc) (brillant) | 0 | Fibres d'amiante non détectées |

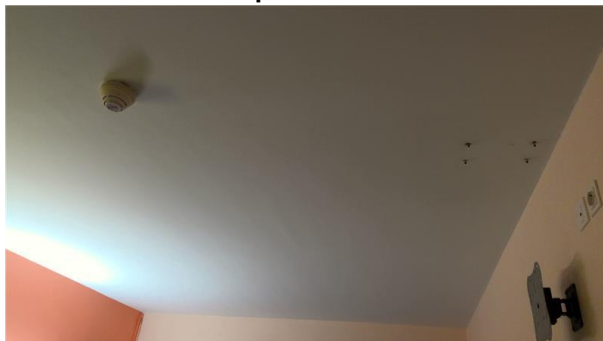
**PRELEVEMENT : P030**
**Emplacement :**

| <b>Nom du client</b><br>CHU AMIENS PICARDIE | <b>Numéro de dossier</b><br>80051-160064<br>Bâtiment POSEIDON<br>354 boulevard de Beauvillé<br>80000 80 | <b>Pièce ou local – Composant</b><br>Lot n° R+1 - Chambre n°2 - Plafond - Plafond |
| <b>Nom de l'opérateur</b><br>DRON Sebastien | <b>Date de prélèvement</b><br>22/07/2024 | <b>Partie de composant</b><br>Enduit ciment |

**Résultat amiante :** Absence d'amiante

| DETAIL DES COUCHES DU PRELEVEMENT : | | | |
|---|---|---|---|
| RAW PRODUCT | Matériau de type peinture (blanc) ; matériau semi-dur de type enduit (blanc) (brillant) | 0 | Fibres d'amiante non détectées |

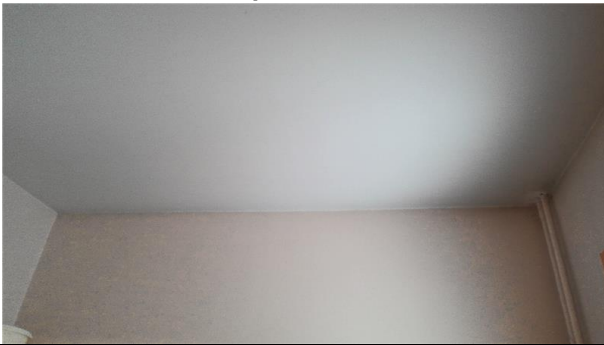
| PRELEVEMENT : P031 | | | |
|---|---|---|---|
| <b>Nom du client</b><br>CHU AMIENS PICARDIE | <b>Numéro de dossier</b><br>80051-160064<br>Bâtiment POSEIDON<br>354 boulevard de Beauvillé<br>80000 80 | <b>Pièce ou local – Composant</b><br>Lot n° R+1 - WC n°2 - Plafond - Plafond | |
| <b>Nom de l'opérateur</b><br>DRON Sebastien | <b>Date de prélèvement</b><br>22/07/2024 | <b>Partie de composant</b><br>Enduit ciment | |
| <b>Résultat amiante :</b> Absence d'amiante | | | |
| RAW PRODUCT | Matériau de type peinture (blanc) ; matériau semi-dur de type enduit (blanc) ; matériau semi-dur de type enduit (cimenteux) (gris) | 0 | Fibres d'amiante non détectées |

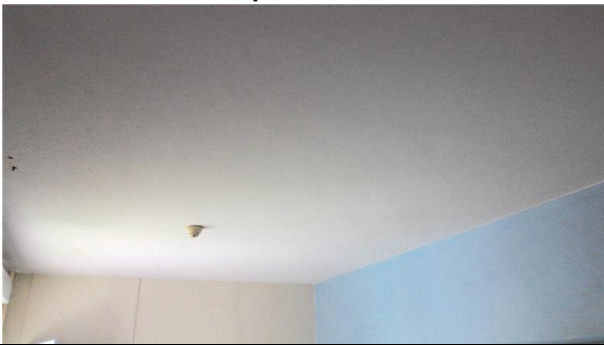
| PRELEVEMENT : P032 | | | |

| PRELEVEMENT : P032 | | | |
|---|---|---|--|
| <b>Nom du client</b><br>CHU AMIENS PICARDIE | <b>Numéro de dossier</b><br>80051-160064<br>Bâtiment POSEIDON<br>354 boulevard de Beauvillé<br>80000 80 | <b>Pièce ou local – Composant</b><br>Lot n° R+1 - Chambre n°7 - Plafond - Plafond | |
| <b>Nom de l'opérateur</b><br>DRON Sebastien | <b>Date de prélèvement</b><br>22/07/2024 | <b>Partie de composant</b><br>Enduit ciment | |
| <b>Résultat amiante :</b> Absence d'amiante | | | |

| DETAIL DES COUCHES DU PRELEVEMENT : | | | |
|---|---|---|---|
| RAW PRODUCT | Matériau de type peinture (blanc) ; matériau semi-dur de type enduit (blanc) | 0 | Fibres d'amiante non détectées |

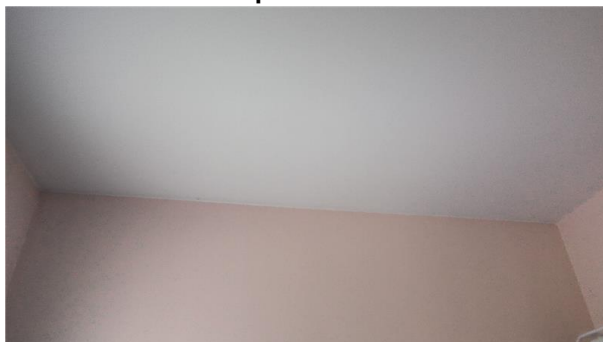
**PRELEVEMENT : P033**
**Emplacement :**

| <b>Nom du client</b><br>CHU AMIENS PICARDIE | <b>Numéro de dossier</b><br>80051-160064<br>Bâtiment POSEIDON<br>354 boulevard de Beauvillé<br>80000 80 | <b>Pièce ou local – Composant</b><br>Lot n° R+1 - WC n°7 - Plafond - Plafond |
| <b>Nom de l'opérateur</b><br>DRON Sebastien | <b>Date de prélèvement</b><br>22/07/2024 | <b>Partie de composant</b><br>Enduit ciment |

**Résultat amiante :** Absence d'amiante

| DETAIL DES COUCHES DU PRELEVEMENT : | | | |
|---|---|---|---|
| RAW PRODUCT | Matériau de type peinture (blanc) ; matériau semi-dur de type enduit (blanc) | 0 | Fibres d'amiante non détectées |

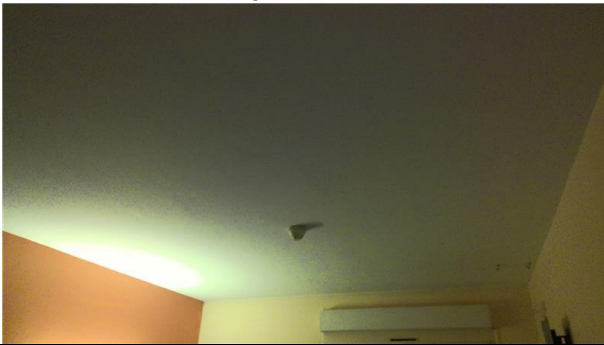
| PRELEVEMENT : P034 | | | |

| PRELEVEMENT : P034 | | | |
|---|---|---|---|
| Nom du client<br>CHU AMIENS PICARDIE | Numéro de dossier<br>80051-160064<br>Bâtiment POSEIDON<br>354 boulevard de Beauvillé<br>80000 80 | | Pièce ou local – Composant<br>Lot n° R+1 - Chambre n°13 - Plafond - Plafond |
| Nom de l'opérateur<br>DRON Sebastien | Date de prélèvement<br>22/07/2024 | | Partie de composant<br>Enduit ciment |
| Résultat amiante : Absence d'amiante | | | |
| RAW PRODUCT | Matériau de type peinture (blanc) ; matériau semi-dur de type enduit (blanc) | 0 | Fibres d'amiante non détectées |

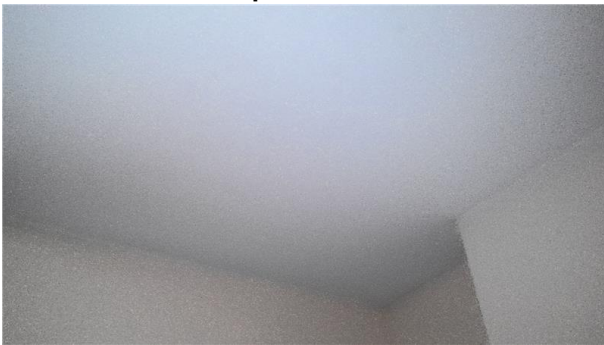
| PRELEVEMENT : P035 | | | |

| PRELEVEMENT : P035 | | | |
|---|---|---|---|
| Nom du client<br>CHU AMIENS PICARDIE | Numéro de dossier<br>80051-160064<br>Bâtiment POSEIDON<br>354 boulevard de Beauvillé<br>80000 80 | | Pièce ou local – Composant<br>Lot n° R+1 - WC n°13 - Plafond - Plafond |
| Nom de l'opérateur<br>DRON Sebastien | Date de prélèvement<br>22/07/2024 | | Partie de composant<br>Enduit ciment |
| Résultat amiante : Absence d'amiante | | | |

| DETAIL DES COUCHES DU PRELEVEMENT : | | | |
|---|---|---|---|
| RAW PRODUCT | Matériau de type peinture (blanc) ; matériau semi-dur de type enduit (blanc) | 0 | Fibres d'amiante non détectées |

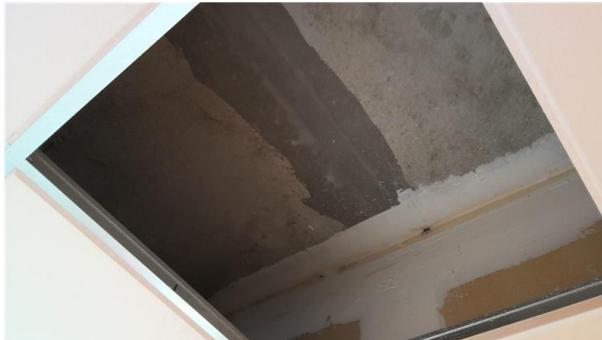
**PRELEVEMENT : P036**
**Emplacement :**

| <b>Nom du client</b><br>CHU AMIENS PICARDIE | <b>Numéro de dossier</b><br>80051-160064<br>Bâtiment POSEIDON<br>354 boulevard de Beauvillé<br>80000 80 | <b>Pièce ou local – Composant</b><br>Lot n° R+1 - Couloir n°1 - Plafond - Plafond dans le plénum |
| <b>Nom de l'opérateur</b><br>DRON Sebastien | <b>Date de prélèvement</b><br>22/07/2024 | <b>Partie de composant</b><br>Enduit ciment de lissage |

**Résultat amiante : Présence d'amiante (Fibres d'amiante de type chrysotile)**
**DESCRIPTION DU PRELEVEMENT :**

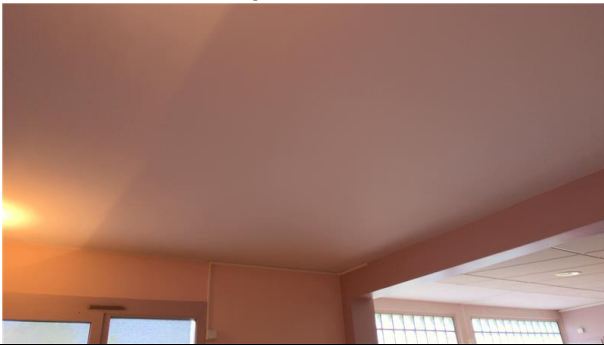
| PRELEVEMENT : P037 | | | |

| PRELEVEMENT : P037 | | | |
|---|---|---|---|
| Nom du client<br>CHU AMIENS PICARDIE | Numéro de dossier<br>80051-160064<br>Bâtiment POSEIDON<br>354 boulevard de Beauvillé<br>80000 80 | | Pièce ou local – Composant<br>Lot n° R+1 - Chambre n°18 - Plafond -<br>Plafond |
| Nom de l'opérateur<br>DRON Sebastien | Date de prélèvement<br>22/07/2024 | | Partie de composant<br>Enduit ciment |

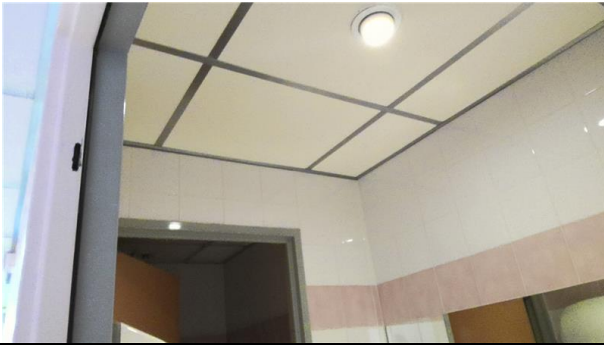
| PRELEVEMENT : P038 | | | |

| PRELEVEMENT : P038 | | | |
|---|---|---|---|
| Nom du client<br>CHU AMIENS PICARDIE | Numéro de dossier<br>80051-160064<br>Bâtiment POSEIDON<br>354 boulevard de Beauvillé<br>80000 80 | | Pièce ou local – Composant<br>Lot n° R+1 - WC n°18 - Faux-plafond -<br>Plafond |
| Nom de l'opérateur<br>DRON Sebastien | Date de prélèvement<br>22/07/2024 | | Partie de composant<br>Plaque de faux-plafond |

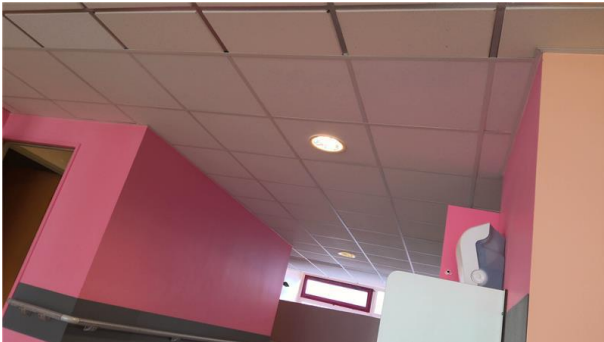
| PRELEVEMENT : P039 | | | |
|---|---|---|---|
| <b>Nom du client</b><br>CHU AMIENS PICARDIE | <b>Numéro de dossier</b><br>80051-160064<br><b>Bâtiment POSEIDON</b><br>354 boulevard de Beauvillé<br>80000 80 | <b>Pièce ou local – Composant</b><br>Lot n° R+1 - Couloir n°1 - Faux-plafond - Plafond | |
| <b>Nom de l'opérateur</b><br>DRON Sebastien | <b>Date de prélèvement</b><br>22/07/2024 | <b>Partie de composant</b><br>Plaque de faux-plafond | |

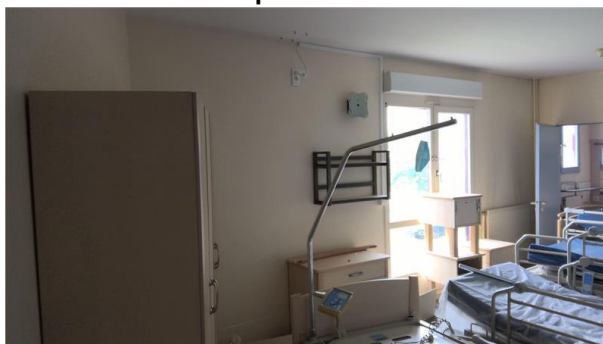
**PRELEVEMENT : P040**
**Emplacement :**

| <b>Nom du client</b><br>CHU AMIENS PICARDIE | <b>Numéro de dossier</b><br>80051-160064<br>Bâtiment POSEIDON<br>354 boulevard de Beauvillé<br>80000 80 | <b>Pièce ou local – Composant</b><br>Lot n° R+1 - Chambre n°1 - Ensemble des murs - Toutes zones |
| <b>Nom de l'opérateur</b><br>DRON Sebastien | <b>Date de prélèvement</b><br>22/07/2024 | <b>Partie de composant</b><br>Calicot Plâtre |

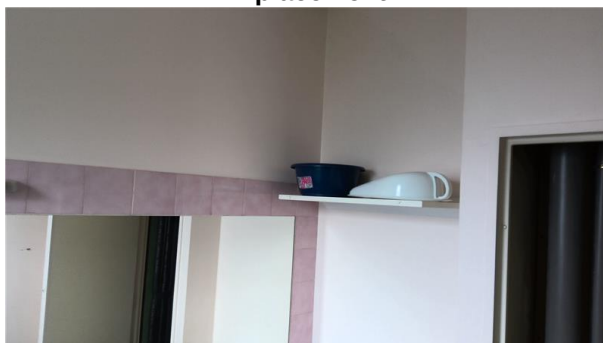
**PRELEVEMENT : P041**
**Emplacement :**

| <b>Nom du client</b><br>CHU AMIENS PICARDIE | <b>Numéro de dossier</b><br>80051-160064<br>Bâtiment POSEIDON<br>354 boulevard de Beauvillé<br>80000 80 | <b>Pièce ou local – Composant</b><br>Lot n° R+1 - WC n°1 - Ensemble des murs - Murs |
| <b>Nom de l'opérateur</b><br>DRON Sebastien | <b>Date de prélèvement</b><br>22/07/2024 | <b>Partie de composant</b><br>Calicot Plâtre |

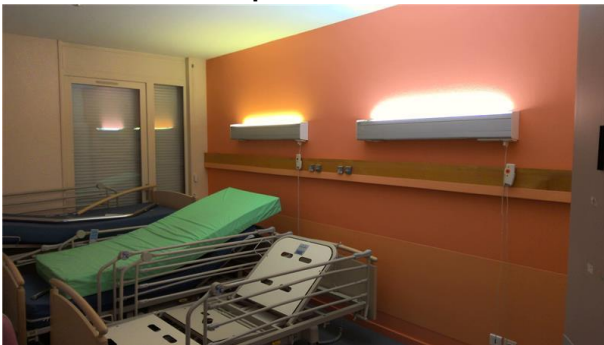
| | | DETAIL DES COUCHES DU PRELEVEMENT : | | | | Référence Couche | Description visuelle | Epaisseur (cm) | Conclusion amiante | RAW PRODUCT | Matériau de type peinture (blanc) ; matériau semi-dur de type enduit (blanc) ; matériau semi-dur de type enduit (cimenteux) (fibreux) (gris) (clair) | 0 | Fibres d'amiante non détectées |
| DETAIL DES COUCHES DU PRELEVEMENT : | | | | | | | | | | | | | | |
| Référence Couche | Description visuelle | Epaisseur (cm) | Conclusion amiante | | | | | | | | | | | |
| RAW PRODUCT | Matériau de type peinture (blanc) ; matériau semi-dur de type enduit (blanc) ; matériau semi-dur de type enduit (cimenteux) (fibreux) (gris) (clair) | 0 | Fibres d'amiante non détectées | | | | | | | | | | | |

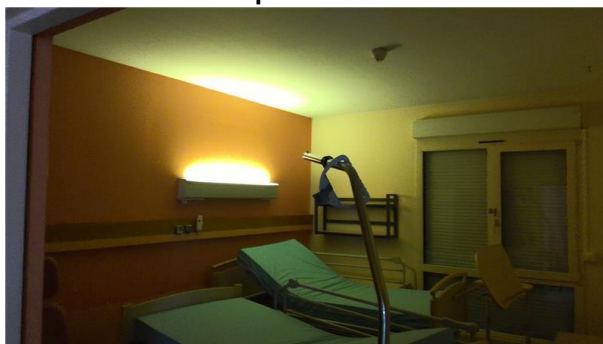
**PRELEVEMENT : P043**
**Emplacement :**

| <b>Nom du client</b><br>CHU AMIENS PICARDIE | <b>Numéro de dossier</b><br>80051-160064<br>Bâtiment POSEIDON<br>354 boulevard de Beauvillé<br>80000 80 | <b>Pièce ou local – Composant</b><br>Lot n° R+1 - Chambre n°13 - Ensemble des murs - Murs | |
| <b>Nom de l'opérateur</b><br>DRON Sebastien | <b>Date de prélèvement</b><br>22/07/2024 | <b>Partie de composant</b><br>Calicot Plâtre | |

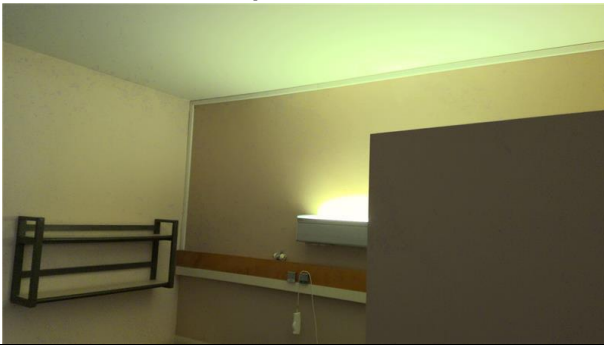
| PRELEVEMENT : P044 | | | |
|---|---|---|---|
| Nom du client<br>CHU AMIENS PICARDIE | Numéro de dossier<br>80051-160064<br>Bâtiment POSEIDON<br>354 boulevard de Beauvillé<br>80000 80 | | Pièce ou local – Composant<br>Lot n° R+1 - Chambre n°14 - Mur de refend - D |
| Nom de l'opérateur<br>DRON Sebastien | Date de prélèvement<br>22/07/2024 | | Partie de composant<br>Enduit ciment |

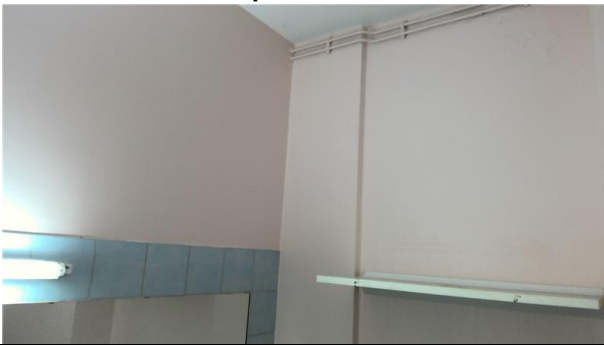
| PRELEVEMENT : P045 | | | |

| PRELEVEMENT : P045 | | | |
|---|---|---|---|
| Nom du client<br>CHU AMIENS PICARDIE | Numéro de dossier<br>80051-160064<br>Bâtiment POSEIDON<br>354 boulevard de Beauvillé<br>80000 80 | | Pièce ou local – Composant<br>Lot n° R+1 - WC n°20 - Poteau - Du sol au plafond |
| Nom de l'opérateur<br>DRON Sebastien | Date de prélèvement<br>22/07/2024 | | Partie de composant<br>Enduit ciment |

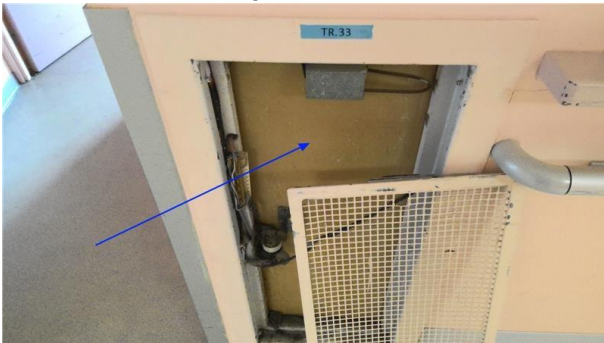
| PRELEVEMENT : P046 | | |
|---|---|---|
| <b>Nom du client</b><br>CHU AMIENS PICARDIE | <b>Numéro de dossier</b><br>80051-160064<br><b>Bâtiment POSEIDON</b><br>354 boulevard de Beauvillé<br>80000 80 | <b>Pièce ou local – Composant</b><br>Lot n° R+1 - Ensemble des gaines de désenfumage - Clapets - |
| <b>Nom de l'opérateur</b><br>DRON Sebastien | <b>Date de prélèvement</b><br>25/07/2024 | <b>Partie de composant</b><br>Plâtre |

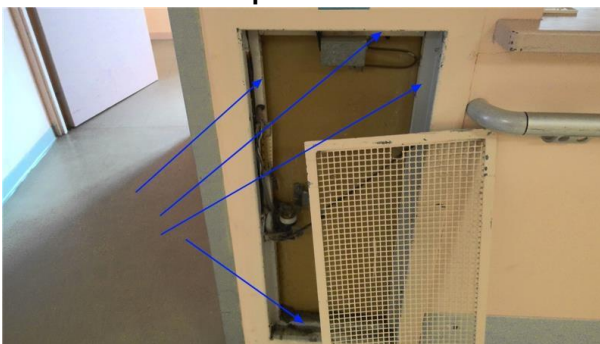
**PRELEVEMENT : P047**
**Emplacement :**

| <b>Nom du client</b><br>CHU AMIENS PICARDIE | <b>Numéro de dossier</b><br>80051-160064<br>Bâtiment POSEIDON<br>354 boulevard de Beauvillé<br>80000 80 | <b>Pièce ou local – Composant</b><br>Lot n° R+1 - Ensemble des gaines de<br>désemfumage - Clapets - | |
| <b>Nom de l’opérateur</b><br>DRON Sebastien | <b>Date de prélèvement</b><br>25/07/2024 | <b>Partie de composant</b><br>Plâtre | |
| <b>Résultat amiante</b> : Absence d'amiante | | | |
| RAW PRODUCT | Matériau semi-dur de type enduit (plâtreux) (fibreux) (blanc) | 0 | Fibres d'amiante non détectées |

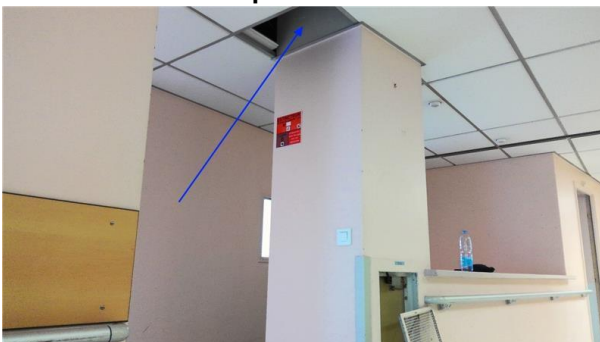
**PRELEVEMENT : P048**
**Emplacement :**

| <b>Nom du client</b><br>CHU AMIENS PICARDIE | <b>Numéro de dossier</b><br>80051-160064<br>Bâtiment POSEIDON<br>354 boulevard de Beauvillé<br>80000 80 | <b>Pièce ou local – Composant</b><br>Lot n° R+1 - Ensemble des gaines de<br>désenfumage - Cloisons - |
| <b>Nom de l'opérateur</b><br>DRON Sebastien | <b>Date de prélèvement</b><br>25/07/2024 | <b>Partie de composant</b><br>Plâtre |
| <b>Résultat amiante :</b> Absence d'amiante | | |

| Référence Couche | Description visuelle | Epaisseur (cm) | Conclusion amiante |
|---|---|---|---|
| RAW PRODUCT | Matériau semi-dur de type plâtre (blanc) | 0 | Fibres d'amiante non détectées |

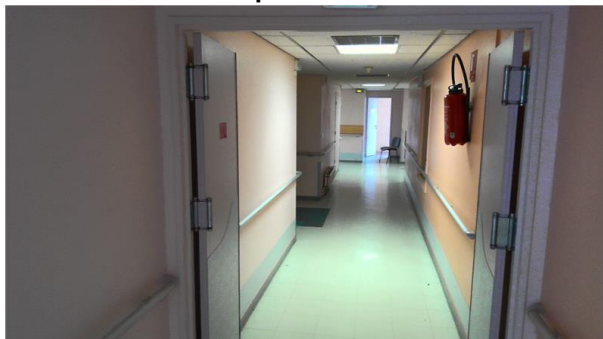
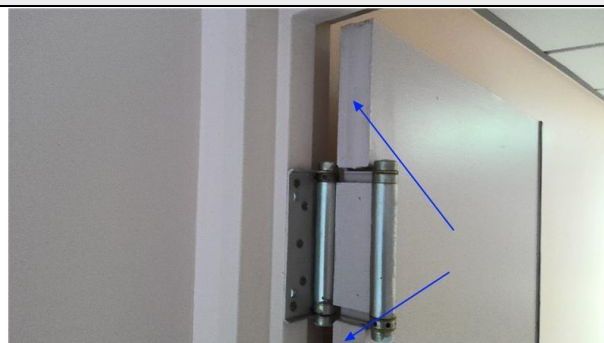
**PRELEVEMENT : P049**
**Emplacement :**

| <b>Nom du client</b><br>CHU AMIENS PICARDIE | <b>Numéro de dossier</b><br>80051-160064<br>Bâtiment POSEIDON<br>354 boulevard de Beauvillé<br>80000 80 | <b>Pièce ou local – Composant</b><br>Lot n° R+1 - Couloir n°1 - Porte coupe-feu - |
| <b>Nom de l'opérateur</b><br>DRON Sebastien | <b>Date de prélèvement</b><br>25/07/2024 | <b>Partie de composant</b><br>Joint |

**Résultat amiante :** Absence d'amiante

| Référence Couche | Description visuelle | Epaisseur (cm) | Conclusion amiante |
|---|---|---|---|
| CUST 01 | Matériau (friable) (fibreuse) (blanc) | 0 | Fibres d'amiante non détectées |
| RAW PRODUCT | Matériau de type peinture (rose) ; matériau souple de type joint (noir) | 0 | Fibres d'amiante non détectées |

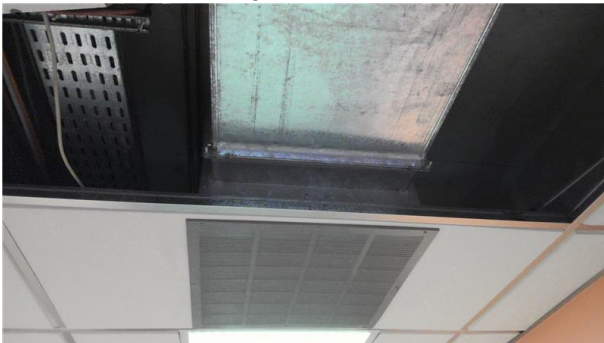
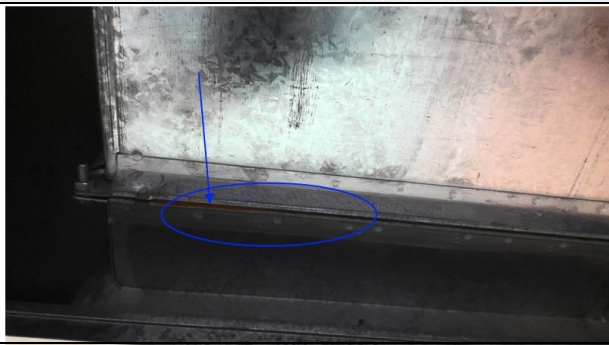
| PRELEVEMENT : P050 | | | |
|---|---|---|---|
| <b>Nom du client</b><br>CHU AMIENS PICARDIE | <b>Numéro de dossier</b><br>80051-160064<br><b>Bâtiment POSEIDON</b><br>354 boulevard de Beauvillé<br>80000 80 | <b>Pièce ou local – Composant</b><br>Lot n° R+1 - Couloir n°1 - Gaine ventilation - Plénum | |
| <b>Nom de l'opérateur</b><br>DRON Sebastien | <b>Date de prélèvement</b><br>25/07/2024 | <b>Partie de composant</b><br>Joint d'étanchéité | |
| <b>Résultat amiante :</b> Absence d'amiante | | | |
| RAW PRODUCT | Matériau de type mousse (marron) | 0 | Fibres d'amiante non détectées |

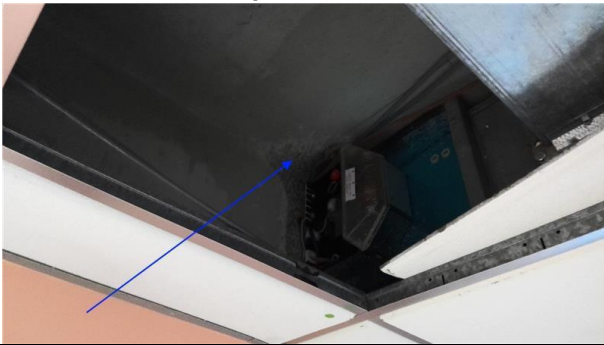
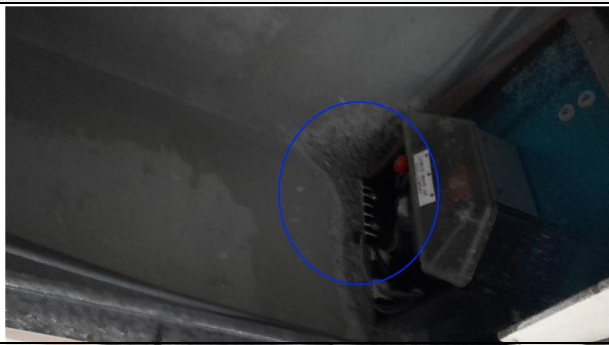
| PRELEVEMENT : P051 | | | |
|---|---|---|---|
| <b>Nom du client</b><br>CHU AMIENS PICARDIE | <b>Numéro de dossier</b><br>80051-160064<br><b>Bâtiment POSEIDON</b><br>354 boulevard de Beauvillé<br>80000 80 | <b>Pièce ou local – Composant</b><br>Lot n° R+1 - Couloir n°1 - Gaine ventilation - Mur/plafond | |
| <b>Nom de l'opérateur</b><br>DRON Sebastien | <b>Date de prélèvement</b><br>25/07/2024 | <b>Partie de composant</b><br>Flocage | |
| <b>Résultat amiante :</b> Absence d'amiante | | | |
| RAW PRODUCT | Matériau friable fibreux de type flocage (blanc) | 0 | Fibres d'amiante non détectées |

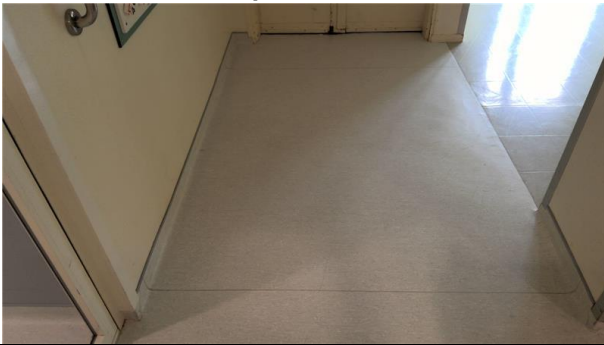
| PRELEVEMENT : P052 | | | |
|---|---|---|---|
| <b>Nom du client</b><br>CHU AMIENS PICARDIE | <b>Numéro de dossier</b><br>80051-160064<br><b>Bâtiment POSEIDON</b><br>354 boulevard de Beauvillé<br>80000 80 | <b>Pièce ou local – Composant</b><br>Lot n° RDC - Couloir n°1 - Plancher - Sol | |
| <b>Nom de l'opérateur</b><br>DRON Sebastien | <b>Date de prélèvement</b><br>25/07/2024 | <b>Partie de composant</b><br>Linoleum blanc colle et ragréage | |
| <b>Résultat amiante :</b> Absence d'amiante | | | |
| CUST 01 | Matériau semi-dur de type dalle de sol (gris) | 0 | Fibres d'amiante non détectées |
| RAW PRODUCT | Matériau souple de type revêtement de sol (blanc) ;<br>matériau de type colle (jaune) | 0 | Fibres d'amiante non détectées |
| CUST 02 | Matériau de type colle bitumineux (noir) ; matériau<br>semi-dur de type ragréage (rose) | 0 | Fibres d'amiante non détectées |

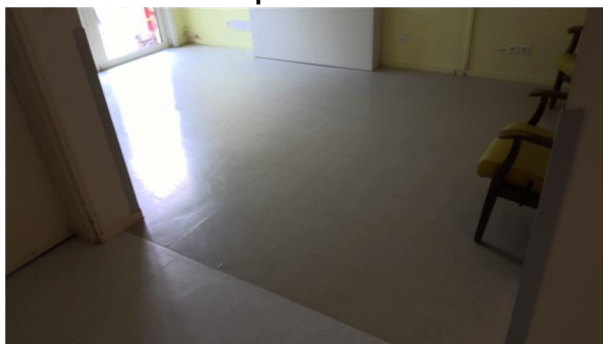
**PRELEVEMENT : P053**
**Emplacement :**

| <b>Nom du client</b><br>CHU AMIENS PICARDIE | <b>Numéro de dossier</b><br>80051-160064<br>Bâtiment POSEIDON<br>354 boulevard de Beauvillé<br>80000 80 | <b>Pièce ou local – Composant</b><br>Lot n° RDC - Bureau - Plancher - Sol | |
| <b>Nom de l'opérateur</b><br>DRON Sebastien | <b>Date de prélèvement</b><br>25/07/2024 | <b>Partie de composant</b><br>Dalle de sol, colle et ragréage | |
| <b>Résultat amiante :</b> Absence d'amiante | | | |
| RAW PRODUCT | Matériau souple de type revêtement de sol (blanc) | 0 | Fibres d'amiante non détectées |
| CUST 01 | Matériau de type colle (jaune) ; matériau semi-dur de type ragréage (rose) | 0 | Fibres d'amiante non détectées |

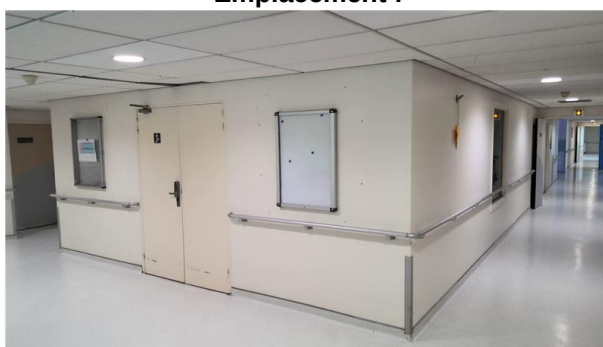
**PRELEVEMENT : P054**
**Emplacement :**

| <b>Nom du client</b><br>CHU AMIENS PICARDIE | <b>Numéro de dossier</b><br>80051-160064<br>Bâtiment POSEIDON<br>354 boulevard de Beauvillé<br>80000 80 | <b>Pièce ou local – Composant</b><br>Lot n° RDC - Couloir n°1 - Mur de refend - Murs |
| <b>Nom de l'opérateur</b><br>DRON Sebastien | <b>Date de prélèvement</b><br>25/07/2024 | <b>Partie de composant</b><br>Enduit ciment |
| <b>Résultat amiante :</b> Absence d'amiante | | |

| DETAIL DES COUCHES DU PRELEVEMENT : | | | |
|---|---|---|---|
| RAW PRODUCT | Matériau de type peinture (blanc) ; matériau semi-dur de type enduit (blanc) ; matériau dur de type ciment (gris) | 0 | Fibres d'amiante non détectées |

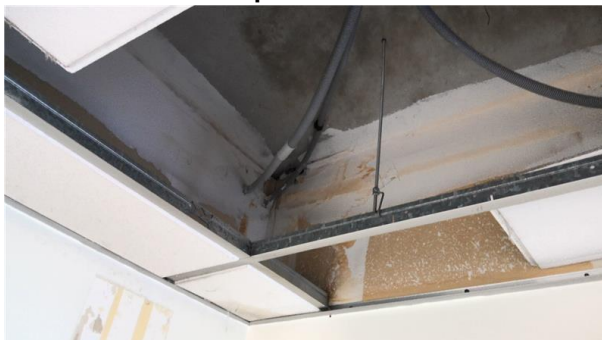
**PRELEVEMENT : P055**
**Emplacement :**

| <b>Nom du client</b><br>CHU AMIENS PICARDIE | <b>Numéro de dossier</b><br>80051-160064<br><b>Bâtiment POSEIDON</b><br>354 boulevard de Beauvillé<br>80000 80 | <b>Pièce ou local – Composant</b><br>Lot n° RDC - Couloir n°1 - Ensemble des murs - Murs |
| <b>Nom de l'opérateur</b><br>DRON Sebastien | <b>Date de prélèvement</b><br>25/07/2024 | <b>Partie de composant</b><br>Calicot plâtre |

**Résultat amiante :** Absence d'amiante

| DETAIL DES COUCHES DU PRELEVEMENT : | | | |
|---|---|---|---|
| CUST 01 | Matériau souple fibreux de type papier, carton (blanc) | 0 | Fibres d'amiante non détectées |
| RAW PRODUCT | Matériau semi-dur de type enduit (blanc) ; matériau souple fibreux de type papier, carton (blanc) | 0 | Fibres d'amiante non détectées |

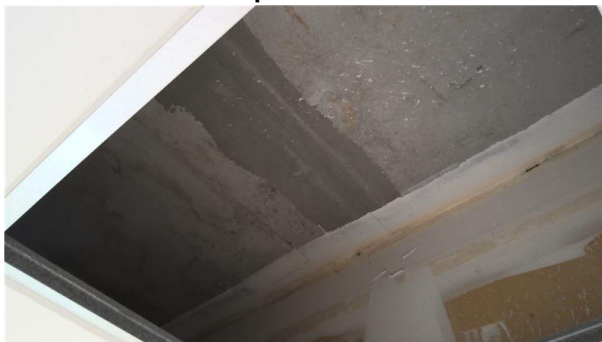
**PRELEVEMENT : P056**
**Emplacement :**

| <b>Nom du client</b><br>CHU AMIENS PICARDIE | <b>Numéro de dossier</b><br>80051-160064<br>Bâtiment POSEIDON<br>354 boulevard de Beauvillé<br>80000 80 | <b>Pièce ou local – Composant</b><br>Lot n° RDC - Couloir n°1 - Plafond - Plafond<br>dans le plénum | |
| <b>Nom de l'opérateur</b><br>DRON Sebastien | <b>Date de prélèvement</b><br>25/07/2024 | <b>Partie de composant</b><br>Enduit ciment de lissage | |
| <b>Résultat amiante : Présence d'amiante (Fibres d'amiante de type chrysotile)</b> | | | |
| RAW PRODUCT | Matériau semi-dur de type enduit (fibreux) (gris) | 0 | Fibres d'amiante de type chrysotile |

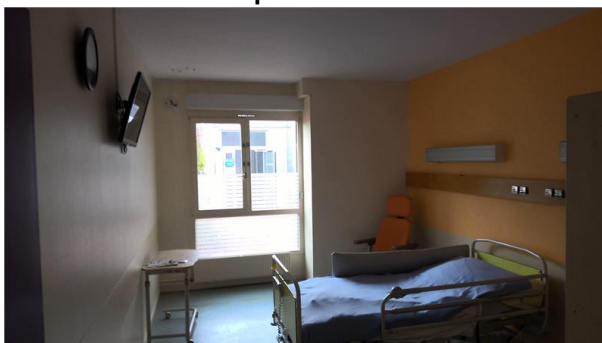
**PRELEVEMENT : P057**
**Emplacement :**

| <b>Nom du client</b><br>CHU AMIENS PICARDIE | <b>Numéro de dossier</b><br>80051-160064<br>Bâtiment POSEIDON<br>354 boulevard de Beauvillé<br>80000 80 | <b>Pièce ou local – Composant</b><br>Lot n° RDC - Chambre n°21 - Murs - Murs | |
| <b>Nom de l’opérateur</b><br>DRON Sebastien | <b>Date de prélèvement</b><br>25/07/2024 | <b>Partie de composant</b><br>Calicot plâtre | |
| <b>Résultat amiante :</b> Absence d'amiante | | | |
| RAW PRODUCT | Matériau de type peinture (blanc) + (jaune) ; matériau semi-dur de type enduit (blanc) ; matériau souple | 0 | Fibres d'amiante non détectées |

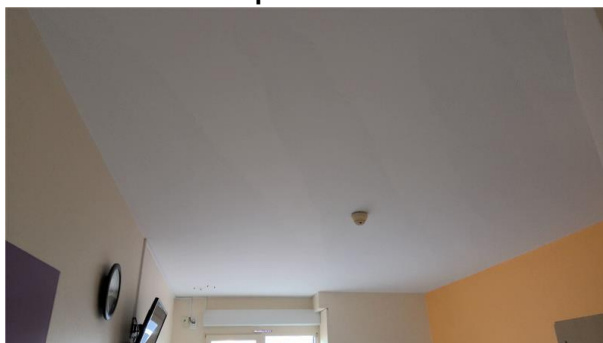
**PRELEVEMENT : P058**
**Emplacement :**

| <b>Nom du client</b><br>CHU AMIENS PICARDIE | <b>Numéro de dossier</b><br>80051-160064<br>Bâtiment POSEIDON<br>354 boulevard de Beauvillé<br>80000 80 | <b>Pièce ou local – Composant</b><br>Lot n° RDC - Chambre n°21 - Plafond - Plafond |
| <b>Nom de l'opérateur</b><br>DRON Sebastien | <b>Date de prélèvement</b><br>25/07/2024 | <b>Partie de composant</b><br>Enduit ciment |

**Résultat amiante :** Absence d'amiante

| Référence Couche | Description visuelle | Epaisseur (cm) | Conclusion amiante |
|---|---|---|---|
| RAW PRODUCT | Matériau de type peinture (blanc) ; matériau semi-dur de type enduit (blanc) ; matériau dur de type ciment (gris) | 0 | Fibres d'amiante non détectées |

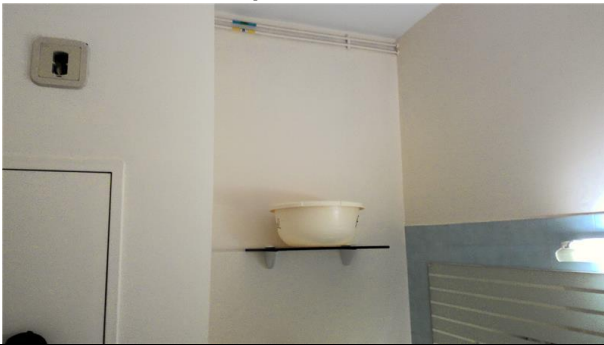
| PRELEVEMENT : P059 | | | |
|---|---|---|---|
| Nom du client<br>CHU AMIENS PICARDIE | Numéro de dossier<br>80051-160064<br>Bâtiment POSEIDON<br>354 boulevard de Beauvillé<br>80000 80 | | Pièce ou local – Composant<br>Lot n° RDC - WC n°21 - Mur de refend - E |
| Nom de l'opérateur<br>DRON Sebastien | Date de prélèvement<br>25/07/2024 | | Partie de composant<br>Enduit ciment |
| Résultat amiante : Absence d'amiante | | | |
| RAW PRODUCT | Matériau de type peinture (blanc) ; matériau semi-dur de type enduit (blanc) ; matériau dur de type ciment (gris) | 0 | Fibres d'amiante non détectées |

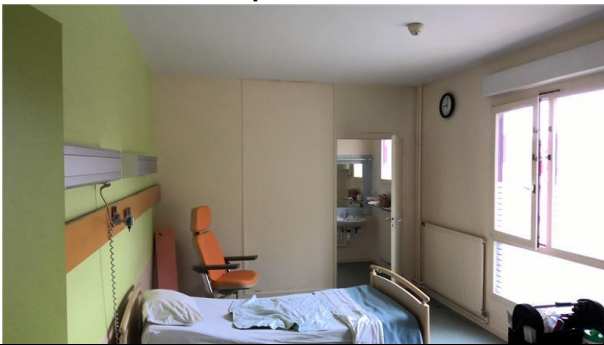
| PRELEVEMENT : P060 | | | |

| PRELEVEMENT : P060 | | | |
|---|---|---|---|
| Nom du client<br>CHU AMIENS PICARDIE | Numéro de dossier<br>80051-160064<br>Bâtiment POSEIDON<br>354 boulevard de Beauvillé<br>80000 80 | | Pièce ou local – Composant<br>Lot n° RDC - Chambre n°12 - Murs - Murs |
| Nom de l'opérateur<br>DRON Sebastien | Date de prélèvement<br>25/07/2024 | | Partie de composant<br>Calicot plâtre |
| Résultat amiante : Absence d'amiante | | | |

| DETAIL DES COUCHES DU PRELEVEMENT : | | | |
|---|---|---|---|
| RAW PRODUCT | Matériau de type peinture (blanc) ; matériau souple fibreux de type papier, carton (blanc) ; matériau semi-dur de type enduit (plâtreux) (blanc) | 0 | Fibres d'amiante non détectées |

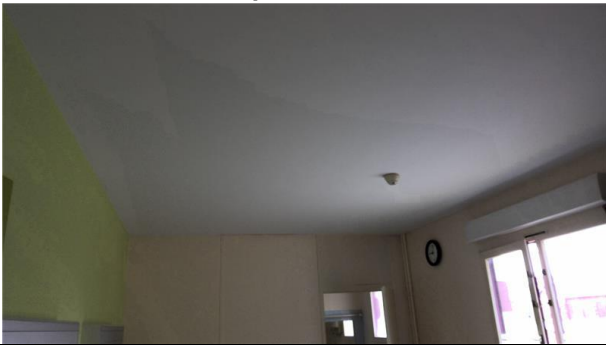
| PRELEVEMENT : P061 | | | |
|---|---|---|---|
| <b>Nom du client</b><br>CHU AMIENS PICARDIE | <b>Numéro de dossier</b><br>80051-160064<br><b>Bâtiment POSEIDON</b><br>354 boulevard de Beauvillé<br>80000 80 | <b>Pièce ou local – Composant</b><br>Lot n° RDC - Chambre n°12 - Plafond - Plafond | |
| <b>Nom de l'opérateur</b><br>DRON Sebastien | <b>Date de prélèvement</b><br>25/07/2024 | <b>Partie de composant</b><br>Enduit ciment | |
| <b>Résultat amiante :</b> Absence d'amiante | | | |
| RAW PRODUCT | Matériau de type peinture (blanc) ; matériau semi-dur de type enduit (blanc) ; matériau dur de type ciment (gris) | 0 | Fibres d'amiante non détectées |
