## Rapport de mission de repérage des matériaux et produits contenant de l'amiante avant réalisation de travaux

Bâtiment POSEIDON

Arrêtés du 16/07/2019 et 23/01/2020 - R. 4412-97 à R. 4412-97-6 du Code du Travail issu du décret 2017-899 du 9 mai 2017 modifié par le décret 2019-251 du 27 mars 2019 ; Norme NF X46-020 d'août 2017

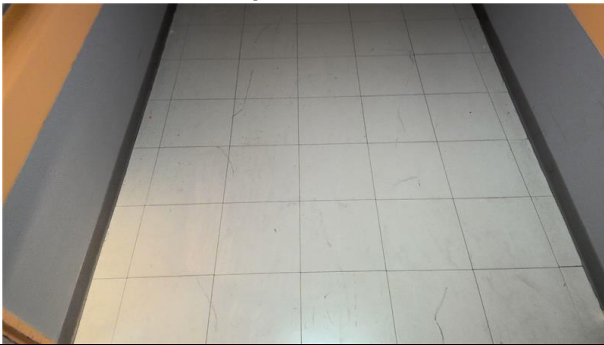
| PRELEVEMENT : P062 | | | |

| PRELEVEMENT : P062 | | | |
|---|---|---|---|
| Nom du client<br>CHU AMIENS PICARDIE | Numéro de dossier<br>80051-160064<br>Bâtiment POSEIDON<br>354 boulevard de Beauvillé<br>80000 80 | | Pièce ou local – Composant<br>Lot n° R+2 - Couloir n°1 - Plancher - Sol |
| Nom de l'opérateur<br>DRON Sebastien | Date de prélèvement<br>22/07/2024 | | Partie de composant<br>Dalle de sol blanche , colle et ragréage |
| Résultat amiante : Absence d'amiante | | | |

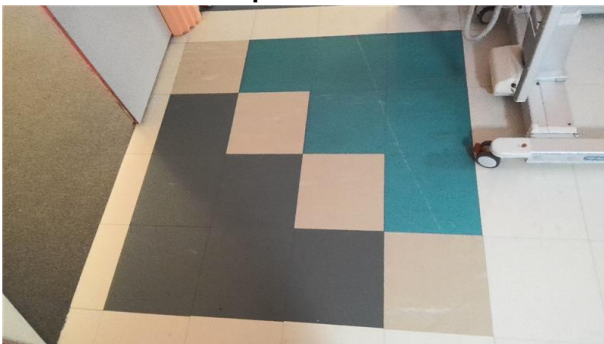
| PRELEVEMENT : P063 | | | |

| PRELEVEMENT : P063 | | | |
|---|---|---|---|
| Nom du client<br>CHU AMIENS PICARDIE | Numéro de dossier<br>80051-160064<br>Bâtiment POSEIDON<br>354 boulevard de Beauvillé<br>80000 80 | | Pièce ou local – Composant<br>Lot n° R+2 - Couloir n°1 - Plancher - Sol |
| Nom de l'opérateur<br>DRON Sebastien | Date de prélèvement<br>22/07/2024 | | Partie de composant<br>Dalle de sol grise , colle et ragréage |

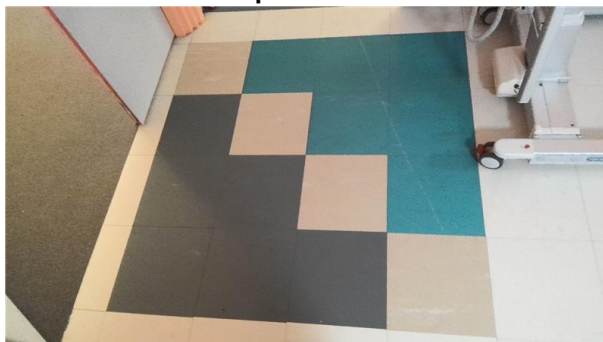
### PRELEVEMENT : P064

| <b>Nom du client</b><br>CHU AMIENS PICARDIE | <b>Numéro de dossier</b><br>80051-160064<br>Bâtiment POSEIDON<br>354 boulevard de Beauvillé<br>80000 80 | <b>Pièce ou local – Composant</b><br>Lot n° R+2 - Couloir n°1 - Plancher - Sol |
| <b>Nom de l'opérateur</b><br>DRON Sebastien | <b>Date de prélèvement</b><br>22/07/2024 | <b>Partie de composant</b><br>Dalle de sol beige , colle et ragréage |

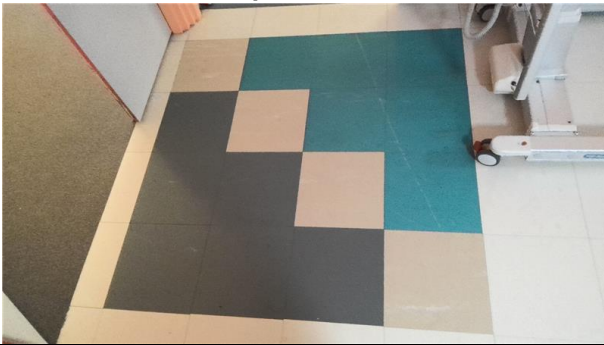
| PRELEVEMENT : P065 | | | |

| PRELEVEMENT : P065 | | | |
|---|---|---|---|
| Nom du client<br>CHU AMIENS PICARDIE | Numéro de dossier<br>80051-160064<br>Bâtiment POSEIDON<br>354 boulevard de Beauvillé<br>80000 80 | | Pièce ou local – Composant<br>Lot n° R+2 - Couloir n°1 - Plancher - Sol |
| Nom de l'opérateur<br>DRON Sebastien | Date de prélèvement<br>22/07/2024 | | Partie de composant<br>Dalle de sol bleu , colle et ragréage |

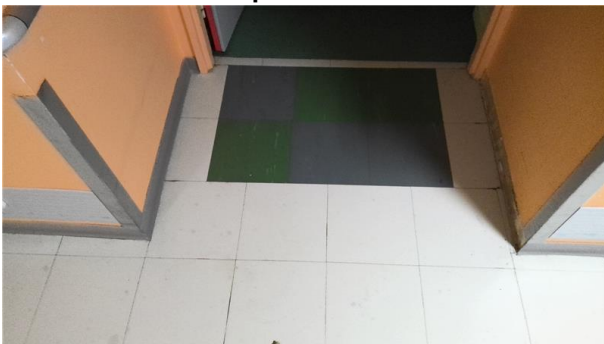
| PRELEVEMENT : P066 | | | |

| PRELEVEMENT : P066 | | | |
|---|---|---|---|
| Nom du client<br>CHU AMIENS PICARDIE | Numéro de dossier<br>80051-160064<br>Bâtiment POSEIDON<br>354 boulevard de Beauvillé<br>80000 80 | | Pièce ou local – Composant<br>Lot n° R+2 - Couloir n°1 - Plancher - Sol |
| Nom de l'opérateur<br>DRON Sebastien | Date de prélèvement<br>22/07/2024 | | Partie de composant<br>Dalle de sol verte , colle et ragréage |

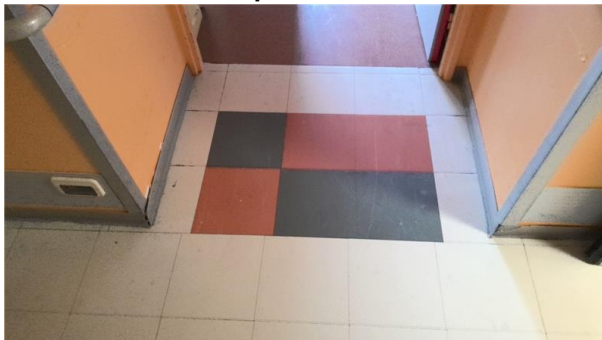
**PRELEVEMENT : P067**
**Emplacement :**

| <b>Nom du client</b><br>CHU AMIENS PICARDIE | <b>Numéro de dossier</b><br>80051-160064<br>Bâtiment POSEIDON<br>354 boulevard de Beauvillé<br>80000 80 | <b>Pièce ou local – Composant</b><br>Lot n° R+2 - Couloir n°1 - Plancher - Sol |
| <b>Nom de l'opérateur</b><br>DRON Sebastien | <b>Date de prélèvement</b><br>22/07/2024 | <b>Partie de composant</b><br>Dalle de sol rouge , colle et ragréage |

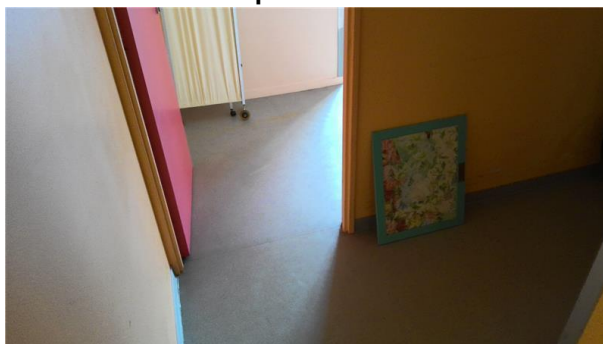
**PRELEVEMENT : P068**
**Emplacement :**

| <b>Nom du client</b><br>CHU AMIENS PICARDIE | <b>Numéro de dossier</b><br>80051-160064<br>Bâtiment POSEIDON<br>354 boulevard de Beauvillé<br>80000 80 | <b>Pièce ou local – Composant</b><br>Lot n° R+2 - Bureau - Plancher - Sol |
| <b>Nom de l'opérateur</b><br>DRON Sebastien | <b>Date de prélèvement</b><br>22/07/2024 | <b>Partie de composant</b><br>Linoléum gris colle et ragréage |

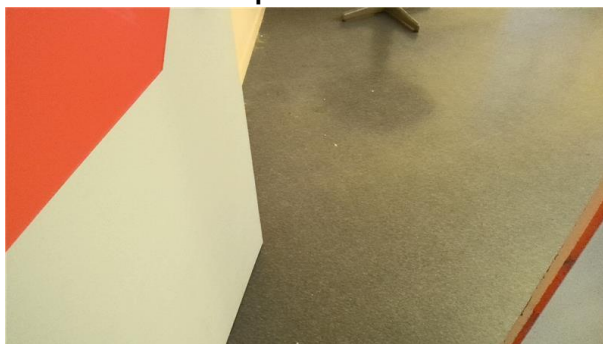
**PRELEVEMENT : P069**
**Emplacement :**

| <b>Nom du client</b><br>CHU AMIENS PICARDIE | <b>Numéro de dossier</b><br>80051-160064<br>Bâtiment POSEIDON<br>354 boulevard de Beauvillé<br>80000 80 | <b>Pièce ou local – Composant</b><br>Lot n° R+2 - Chambre n°1 - Plancher - Sol |
| <b>Nom de l'opérateur</b><br>DRON Sebastien | <b>Date de prélèvement</b><br>22/07/2024 | <b>Partie de composant</b><br>Linoléum noir colle et ragréage |

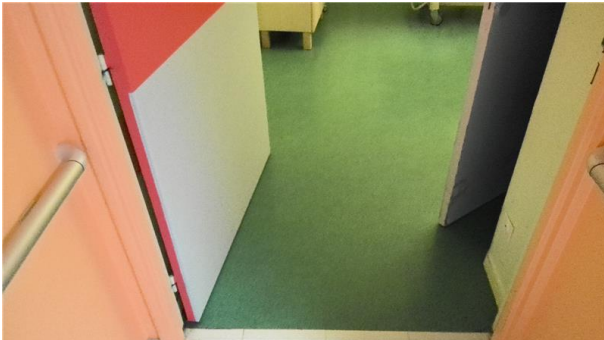
| PRELEVEMENT : P070 | | | |
|---|---|---|---|
| <b>Nom du client</b><br>CHU AMIENS PICARDIE | <b>Numéro de dossier</b><br>80051-160064<br><b>Bâtiment POSEIDON</b><br>354 boulevard de Beauvillé<br>80000 80 | <b>Pièce ou local – Composant</b><br>Lot n° R+2 - Chambre n°3 - Plancher - Sol | |
| <b>Nom de l'opérateur</b><br>DRON Sebastien | <b>Date de prélèvement</b><br>22/07/2024 | <b>Partie de composant</b><br>Linoleum vert colle et ragréage | |
| <b>Objet</b><br>Linoleum noir colle et ragréage | <b>Planche de croquis n° :</b> | | |
| CUST 01 | Matériau de type colle (jaune) ; matériau semi-dur de type ragréage (rose) ; matériau semi-dur de type enduit (blanc) | 0 | Fibres d'amiante non détectées |
| RAW PRODUCT | Matériau souple de type revêtement de sol (fibreuse) (vert) | 0 | Fibres d'amiante non détectées |

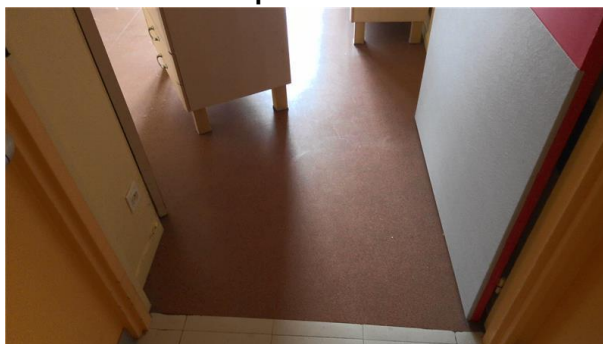
**PRELEVEMENT : P071**
**Emplacement :**

| <b>Nom du client</b><br>CHU AMIENS PICARDIE | <b>Numéro de dossier</b><br>80051-160064<br>Bâtiment POSEIDON<br>354 boulevard de Beauvillé<br>80000 80 | <b>Pièce ou local – Composant</b><br>Lot n° R+2 - Chambre n°4 - Plancher - Sol |

| <b>Nom de l'opérateur</b><br>DRON Sebastien | <b>Date de prélèvement</b><br>22/07/2024 | <b>Partie de composant</b><br>Linoléum bordeaux colle et ragréage |

| Référence Couche | Description visuelle | Epaisseur (cm) | Conclusion amiante |
|---|---|---|---|
| CUST 01 | Matériau de type colle (jaune) ; matériau semi-dur de type ragréage (rose) ; matériau semi-dur de type enduit (blanc) | 0 | Fibres d'amiante non détectées |
| RAW PRODUCT | Matériau souple de type revêtement de sol (fibreuse) (rouge) | 0 | Fibres d'amiante non détectées |

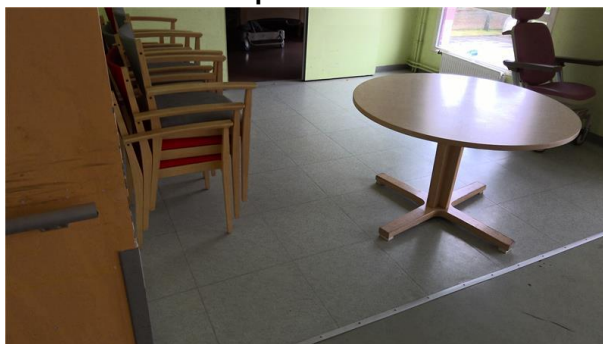
**PRELEVEMENT : P072**
**Emplacement :**

| <b>Nom du client</b><br>CHU AMIENS PICARDIE | <b>Numéro de dossier</b><br>80051-160064<br>Bâtiment POSEIDON<br>354 boulevard de Beauvillé<br>80000 80 | <b>Pièce ou local – Composant</b><br>Lot n° R+2 - Chambre n°18 - Plancher - Sol |

| <b>Nom de l'opérateur</b><br>DRON Sebastien | <b>Date de prélèvement</b><br>22/07/2024 | <b>Partie de composant</b><br>Linoléum carré colle et ragréage |

| DETAIL DES COUCHES DU PRELEVEMENT : | | | |
|---|---|---|---|
| RAW PRODUCT | Matériau souple de type revêtement de sol (fibreux) (gris) | 0 | Fibres d'amiante non détectées |
| CUST 01 | Matériau de type colle (jaune) ; matériau semi-dur de type ragréage (rose) | 0 | Fibres d'amiante non détectées |

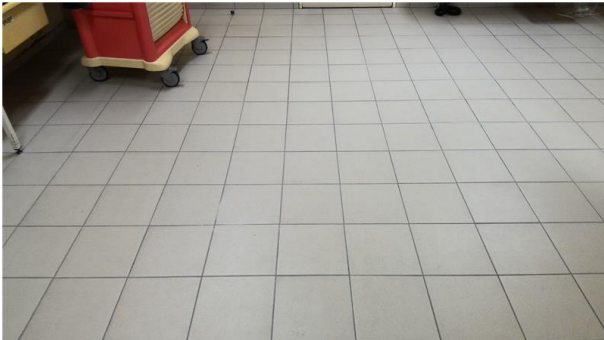
| PRELEVEMENT : P073 | | | |
|---|---|---|---|
| <b>Nom du client</b><br>CHU AMIENS PICARDIE | <b>Numéro de dossier</b><br>80051-160064<br><b>Bâtiment POSEIDON</b><br>354 boulevard de Beauvillé<br>80000 80 | <b>Pièce ou local – Composant</b><br>Lot n° R+2 - Soins - Plancher - Sol | |
| <b>Nom de l'opérateur</b><br>DRON Sebastien | <b>Date de prélèvement</b><br>22/07/2024 | <b>Partie de composant</b><br>Carrelage, colle et ragréage | |
| RAW PRODUCT | Matériau dur de type carrelage, faïence (beige) ; matériau dur de type ciment-colle (gris) ; matériau dur de type joint ciment (gris) ; matériau semi-dur de type enduit (blanc) | 0 | Fibres d'amiante non détectées |

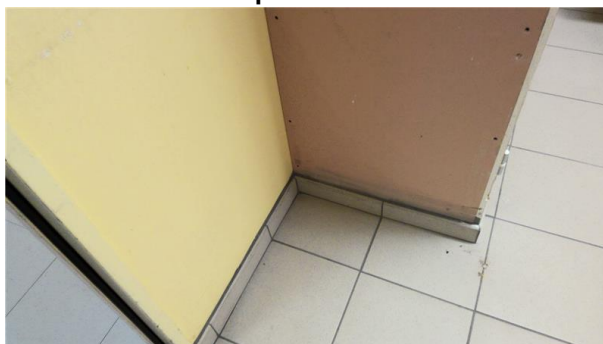
**PRELEVEMENT : P074**
**Emplacement :**

| <b>Nom du client</b><br>CHU AMIENS PICARDIE | <b>Numéro de dossier</b><br>80051-160064<br>Bâtiment POSEIDON<br>354 boulevard de Beauvillé<br>80000 80 | <b>Pièce ou local – Composant</b><br>Lot n° R+2 - Soins - Revêtement de mur -<br>Toutes zones |
| <b>Nom de l'opérateur</b><br>DRON Sebastien | <b>Date de prélèvement</b><br>22/07/2024 | <b>Partie de composant</b><br>Colle plinthe |

| Référence Couche | Description visuelle | Epaisseur (cm) | Conclusion amiante |
|---|---|---|---|
| RAW PRODUCT | Matériau dur de type carrelage, faïence (beige) ;<br>matériau dur de type ciment-colle (gris) ; matériau dur<br>de type joint ciment (gris) ; matériau semi-dur de type<br>enduit (blanc) | 0 | Fibres d'amiante non détectées |

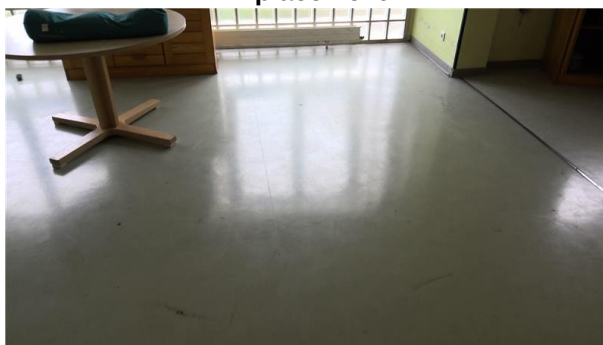
**PRELEVEMENT : P075**
**Emplacement :**

| <b>Nom du client</b><br>CHU AMIENS PICARDIE | <b>Numéro de dossier</b><br>80051-160064<br>Bâtiment POSEIDON<br>354 boulevard de Beauvillé<br>80000 80 | <b>Pièce ou local – Composant</b><br>Lot n° R+2 - Salle a manger - Plancher - Sol |
| <b>Nom de l'opérateur</b><br>DRON Sebastien | <b>Date de prélèvement</b><br>22/07/2024 | <b>Partie de composant</b><br>Linoleum vert pale colle et ragréage |

| DETAIL DES COUCHES DU PRELEVEMENT : | | | |
|---|---|---|---|
| RAW PRODUCT | Matériau souple de type revêtement de sol (fibreux) (gris) | 0 | Fibres d'amiante non détectées |
| CUST 01 | Matériau de type colle (jaune) ; matériau semi-dur de type ragréage (rose) | 0 | Fibres d'amiante non détectées |

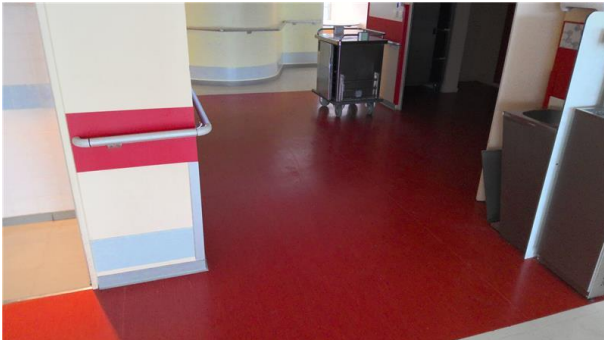
| PRELEVEMENT : P076 | | | |
|---|---|---|---|
| <b>Nom du client</b><br>CHU AMIENS PICARDIE | <b>Numéro de dossier</b><br>80051-160064<br><b>Bâtiment POSEIDON</b><br>354 boulevard de Beauvillé<br>80000 80 | <b>Pièce ou local – Composant</b><br>Lot n° R+2 - Couloir n°1 - Plancher - Sol | |
| <b>Nom de l'opérateur</b><br>DRON Sebastien | <b>Date de prélèvement</b><br>22/07/2024 | <b>Partie de composant</b><br>Linoleum rouge colle et ragréage | |
| CUST 01 | Matériau de type colle (jaune) ; matériau semi-dur de type ragréage (rose) | 0 | Fibres d'amiante non détectées |
| RAW PRODUCT | Matériau semi-dur de type dalle de sol (rouge) | 0 | Fibres d'amiante non détectées |

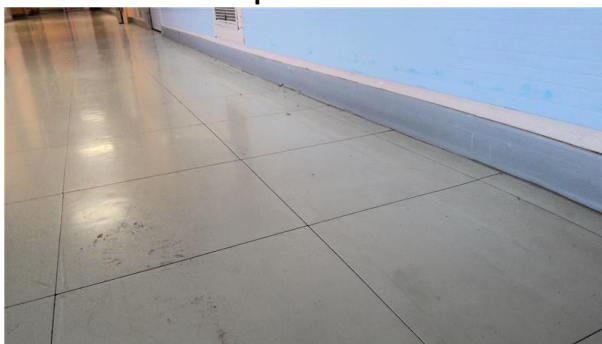
**PRELEVEMENT : P077**
**Emplacement :**

| <b>Nom du client</b><br>CHU AMIENS PICARDIE | <b>Numéro de dossier</b><br>80051-160064<br>Bâtiment POSEIDON<br>354 boulevard de Beauvillé<br>80000 80 | <b>Pièce ou local – Composant</b><br>Lot n° R+2 - Couloir n°1 - Revêtement de mur<br>- Toutes zones | |
| <b>Nom de l’opérateur</b><br>DRON Sebastien | <b>Date de prélèvement</b><br>22/07/2024 | <b>Partie de composant</b><br>Colle plinthe | |
| CUST 01 | Matériau de type colle (blanc) ; matériau de type peinture (beige) ; matériau semi-dur de type enduit (blanc) | 0 | Fibres d'amiante non détectées |
| CUST 02 | Matériau souple fibreux de type papier, carton (marron) | 0 | Fibres d'amiante non détectées |
| RAW PRODUCT | Matériau souple de type revêtement de sol (gris) | 0 | Fibres d'amiante non détectées |

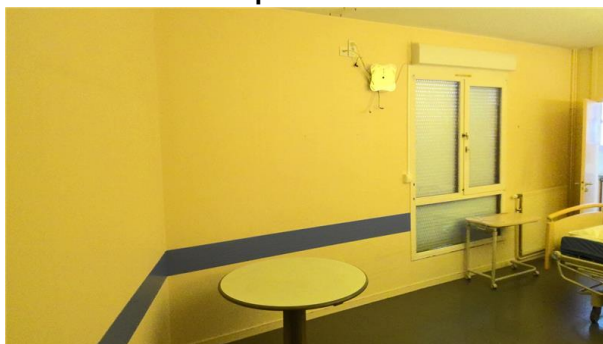
**PRELEVEMENT : P078**
**Emplacement :**

| <b>Nom du client</b><br>CHU AMIENS PICARDIE | <b>Numéro de dossier</b><br>80051-160064<br>Bâtiment POSEIDON<br>354 boulevard de Beauvillé<br>80000 80 | <b>Pièce ou local – Composant</b><br>Lot n° R+2 - Chambre n°1 - Murs - Murs | |
| <b>Nom de l’opérateur</b><br>DRON Sebastien | <b>Date de prélèvement</b><br>22/07/2024 | <b>Partie de composant</b><br>Calicot Plâtre | |
| RAW PRODUCT | Matériau de type peinture (beige) ; matériau semi-dur de type enduit (blanc) | 0 | Fibres d'amiante non détectées |
| CUST 01 | Matériau souple fibreux de type papier, carton (beige) ; matériau souple fibreux de type papier, carton (marron) | 0 | Fibres d'amiante non détectées |
| CUST 02 | Matériau semi-dur de type enduit (blanc) | 0 | Fibres d'amiante non détectées |

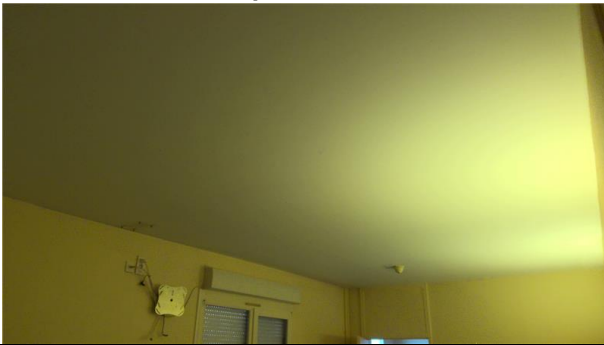
| PRELEVEMENT : P079 | | | |
|---|---|---|---|
| <b>Nom du client</b><br>CHU AMIENS PICARDIE | <b>Numéro de dossier</b><br>80051-160064<br>Bâtiment POSEIDON<br>354 boulevard de Beauvillé<br>80000 80 | <b>Pièce ou local – Composant</b><br>Lot n° R+2 - Chambre n°1 - Plafond - Plafond | |
| <b>Nom de l'opérateur</b><br>DRON Sebastien | <b>Date de prélèvement</b><br>22/07/2024 | <b>Partie de composant</b><br>Enduit ciment | |
| <b>Référence Couche</b><br>RAW PRODUCT | <b>Description visuelle</b><br>Matériau de type peinture (blanc) ; matériau semi-dur de type enduit (beige) | <b>Epaisseur (cm)</b><br>0 | <b>Conclusion amiante</b><br>Fibres d'amiante non détectées |

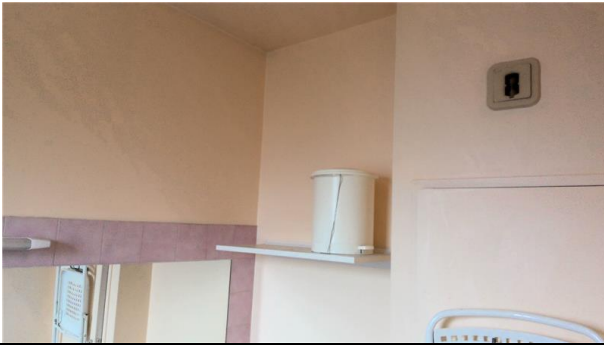
| PRELEVEMENT : P080 | | | |

| PRELEVEMENT : P080 | | | |
|---|---|---|--|
| <b>Nom du client</b><br>CHU AMIENS PICARDIE | <b>Numéro de dossier</b><br>80051-160064<br>Bâtiment POSEIDON<br>354 boulevard de Beauvillé<br>80000 80 | <b>Pièce ou local – Composant</b><br>Lot n° R+2 - WC n°1 - Murs - Murs | |
| <b>Nom de l'opérateur</b><br>DRON Sebastien | <b>Date de prélèvement</b><br>22/07/2024 | <b>Partie de composant</b><br>Calicot Plâtre | |

| DETAIL DES COUCHES DU PRELEVEMENT : | | | |
|---|---|---|---|
| CUST 02 | Matériau semi-dur de type enduit (brillant) (blanc) | 0 | Fibres d'amiante non détectées |
| CUST 01 | Matériau souple fibreux de type papier, carton (beige) | 0 | Fibres d'amiante non détectées |
| RAW PRODUCT | Matériau de type peinture (beige) ; matériau semi-dur de type enduit (brillant) (blanc) | 0 | Fibres d'amiante non détectées |

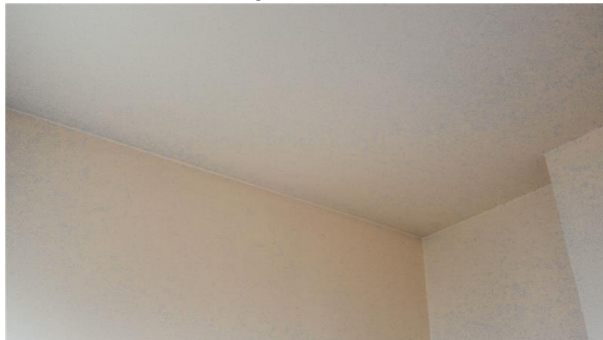
**PRELEVEMENT : P081**
**Emplacement :**

| <b>Nom du client</b><br>CHU AMIENS PICARDIE | <b>Numéro de dossier</b><br>80051-160064<br><b>Bâtiment POSEIDON</b><br>354 boulevard de Beauvillé<br>80000 80 | <b>Pièce ou local – Composant</b><br>Lot n° R+2 - WC n°1 - Plafond - Plafond |
| <b>Nom de l'opérateur</b><br>DRON Sebastien | <b>Date de prélèvement</b><br>22/07/2024 | <b>Partie de composant</b><br>Enduit ciment |

| DETAIL DES COUCHES DU PRELEVEMENT : | | | |
|---|---|---|---|
| RAW PRODUCT | Matériau de type peinture (beige) ; matériau semi-dur de type enduit (brillant) (blanc) ; matériau dur de type mortier, béton, chape (gris) | 0 | Fibres d'amiante non détectées |

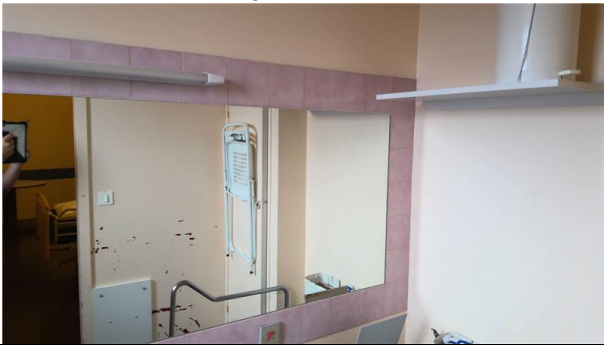
| PRELEVEMENT : P082 | | | |
|---|---|---|---|
| <b>Nom du client</b><br>CHU AMIENS PICARDIE | <b>Numéro de dossier</b><br>80051-160064<br>Bâtiment POSEIDON<br>354 boulevard de Beauvillé<br>80000 80 | | <b>Pièce ou local – Composant</b><br>Lot n° R+2 - WC n°1 - Revêtement de mur - Mur |
| <b>Nom de l'opérateur</b><br>DRON Sebastien | <b>Date de prélèvement</b><br>22/07/2024 | | <b>Partie de composant</b><br>Colle faïences |

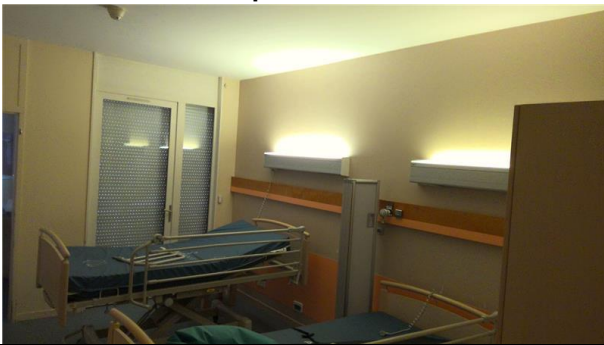
| PRELEVEMENT : P083 | | | |
|---|---|---|---|
| <b>Nom du client</b><br>CHU AMIENS PICARDIE | <b>Numéro de dossier</b><br>80051-160064<br>Bâtiment POSEIDON<br>354 boulevard de Beauvillé<br>80000 80 | | <b>Pièce ou local – Composant</b><br>Lot n° R+2 - Chambre n°2 - Mur de refend - Mur |
| <b>Nom de l'opérateur</b><br>DRON Sebastien | <b>Date de prélèvement</b><br>22/07/2024 | | <b>Partie de composant</b><br>Enduit ciment |

| DETAIL DES COUCHES DU PRELEVEMENT : | | | |
|---|---|---|---|
| RAW PRODUCT | Matériau semi-dur de type enduit (blanc) ; matériau dur de type mortier, béton, chape (gris) | 0 | Fibres d'amiante non détectées |

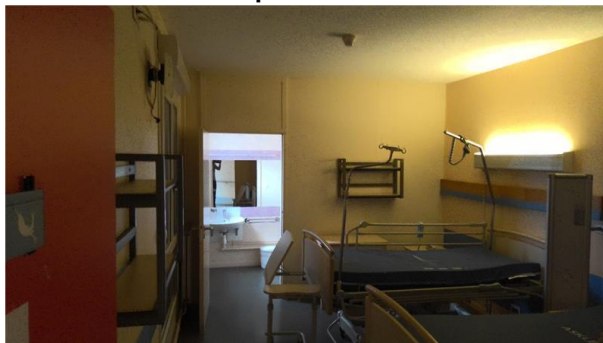
**PRELEVEMENT : P084**
**Emplacement :**

| <b>Nom du client</b><br>CHU AMIENS PICARDIE | <b>Numéro de dossier</b><br>80051-160064<br>Bâtiment POSEIDON<br>354 boulevard de Beauvillé<br>80000 80 | <b>Pièce ou local – Composant</b><br>Lot n° R+2 - Chambre n°7 - Murs - Murs |
| <b>Nom de l'opérateur</b><br>DRON Sebastien | <b>Date de prélèvement</b><br>22/07/2024 | <b>Partie de composant</b><br>Calicot Plâtre |

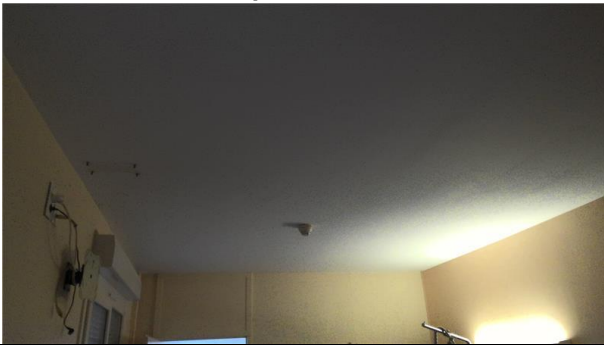
| PRELEVEMENT : P085 | | | |

| PRELEVEMENT : P085 | | | |
|---|---|---|---|
| Nom du client<br>CHU AMIENS PICARDIE | Numéro de dossier<br>80051-160064<br>Bâtiment POSEIDON<br>354 boulevard de Beauvillé<br>80000 80 | Pièce ou local – Composant<br>Lot n° R+2 - Chambre n°7 - Plafond - Plafond | |
| Nom de l'opérateur<br>DRON Sebastien | Date de prélèvement<br>22/07/2024 | Partie de composant<br>Enduit ciment | |

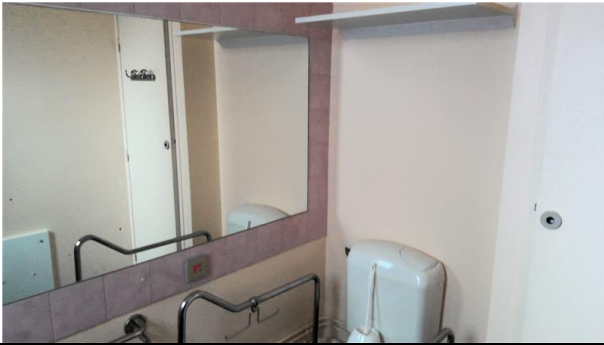
| PRELEVEMENT : P086 | | | |

| PRELEVEMENT : P086 | | | |
|---|---|---|--|
| Nom du client<br>CHU AMIENS PICARDIE | Numéro de dossier<br>80051-160064<br>Bâtiment POSEIDON<br>354 boulevard de Beauvillé<br>80000 80 | Pièce ou local – Composant<br>Lot n° R+2 - WC n°7 - Murs - Murs | |
| Nom de l'opérateur<br>DRON Sebastien | Date de prélèvement<br>22/07/2024 | Partie de composant<br>Calicot Plâtre | |

| DETAIL DES COUCHES DU PRELEVEMENT : | | | |
|---|---|---|---|
| RAW PRODUCT | Matériau de type peinture (beige) ; matériau semi-dur de type enduit (blanc) | 0 | Fibres d'amiante non détectées |

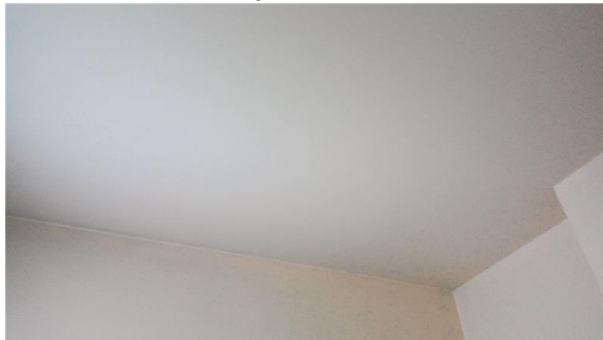
**PRELEVEMENT : P087**
**Emplacement :**

| <b>Nom du client</b><br>CHU AMIENS PICARDIE | <b>Numéro de dossier</b><br>80051-160064<br>Bâtiment POSEIDON<br>354 boulevard de Beauvillé<br>80000 80 | <b>Pièce ou local – Composant</b><br>Lot n° R+2 - WC n°7 - Plafond - Plafond |
| <b>Nom de l'opérateur</b><br>DRON Sebastien | <b>Date de prélèvement</b><br>22/07/2024 | <b>Partie de composant</b><br>Enduit ciment |

| DETAIL DES COUCHES DU PRELEVEMENT : | | | |
|---|---|---|---|
| RAW PRODUCT | Matériau de type peinture (beige) ; matériau semi-dur de type enduit (blanc) | 0 | Fibres d'amiante non détectées |

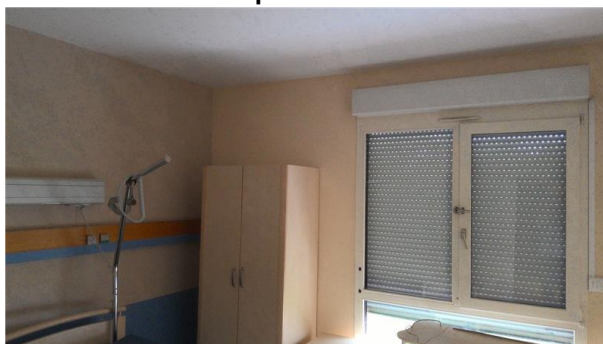
**PRELEVEMENT : P088**
**Emplacement :**

| <b>Nom du client</b><br>CHU AMIENS PICARDIE | <b>Numéro de dossier</b><br>80051-160064<br>Bâtiment POSEIDON<br>354 boulevard de Beauvillé<br>80000 80 | <b>Pièce ou local – Composant</b><br>Lot n° R+2 - Chambre n°17 - Murs - Murs |
| <b>Nom de l'opérateur</b><br>DRON Sebastien | <b>Date de prélèvement</b><br>22/07/2024 | <b>Partie de composant</b><br>Calicot Plâtre |

| Référence Couche | Description visuelle | Epaisseur (cm) | Conclusion amiante |
|---|---|---|---|
| CUST 01 | Matériau souple fibreux de type papier, carton (beige) | 0 | Fibres d'amiante non détectées |

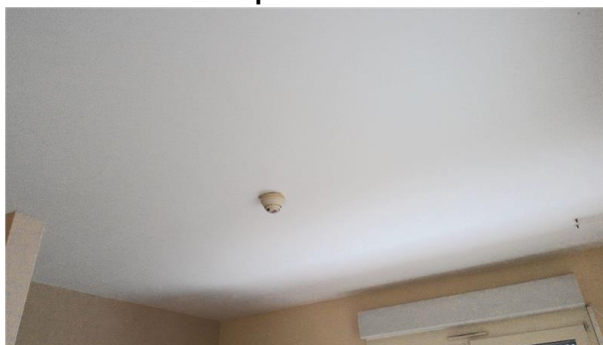
**PRELEVEMENT : P089**
**Emplacement :**

| <b>Nom du client</b><br>CHU AMIENS PICARDIE | <b>Numéro de dossier</b><br>80051-160064<br>Bâtiment POSEIDON<br>354 boulevard de Beauvillé<br>80000 80 | <b>Pièce ou local – Composant</b><br>Lot n° R+2 - Chambre n°17 - Plafond - Plafond |
| <b>Nom de l'opérateur</b><br>DRON Sebastien | <b>Date de prélèvement</b><br>22/07/2024 | <b>Partie de composant</b><br>Enduit ciment |

| DETAIL DES COUCHES DU PRELEVEMENT : | | | |
|---|---|---|---|
| RAW PRODUCT | Matériau de type peinture (blanc) ; matériau semi-dur de type enduit (blanc) ; matériau dur de type mortier, béton, chape (gris) | 0 | Fibres d'amiante non détectées |

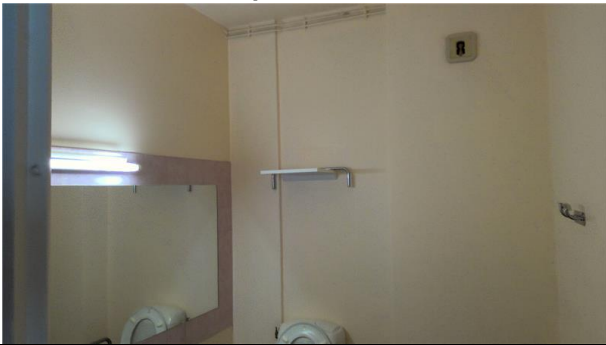
| PRELEVEMENT : P090 | | |
|---|---|---|
| <b>Nom du client</b><br>CHU AMIENS PICARDIE | <b>Numéro de dossier</b><br>80051-160064<br><b>Bâtiment POSEIDON</b><br>354 boulevard de Beauvillé<br>80000 80 | <b>Pièce ou local – Composant</b><br>Lot n° R+2 - WC n°17 - Murs - Murs |
| <b>Nom de l'opérateur</b><br>DRON Sebastien | <b>Date de prélèvement</b><br>22/07/2024 | <b>Partie de composant</b><br>Calicot Plâtre |

| DETAIL DES COUCHES DU PRELEVEMENT : | | | |
|---|---|---|---|
| RAW PRODUCT | Matériau semi-dur de type enduit (blanc) | 0 | Fibres d'amiante non détectées |

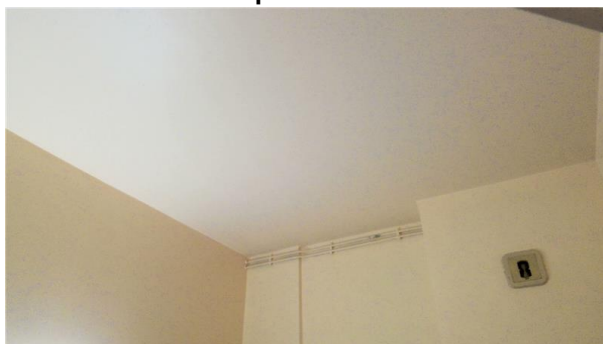
**PRELEVEMENT : P091**
**Emplacement :**

| <b>Nom du client</b><br>CHU AMIENS PICARDIE | <b>Numéro de dossier</b><br>80051-160064<br>Bâtiment POSEIDON<br>354 boulevard de Beauvillé<br>80000 80 | <b>Pièce ou local – Composant</b><br>Lot n° R+2 - WC n°17 - Plafond - Plafond |
| <b>Nom de l'opérateur</b><br>DRON Sebastien | <b>Date de prélèvement</b><br>22/07/2024 | <b>Partie de composant</b><br>Enduit ciment |

| Référence Couche | Description visuelle | Epaisseur (cm) | Conclusion amiante |
|---|---|---|---|
| RAW PRODUCT | Matériau de type peinture (beige) ; matériau semi-dur de type enduit (blanc) | 0 | Fibres d'amiante non détectées |

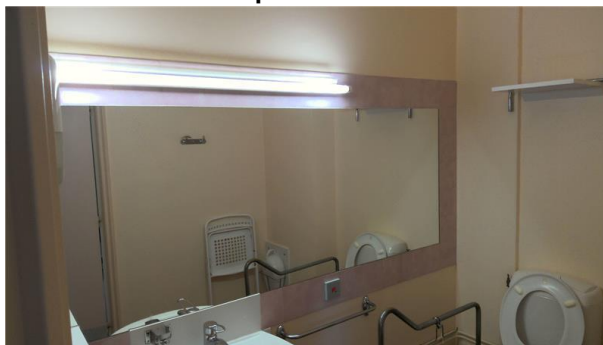
**PRELEVEMENT : P092**
**Emplacement :**

| <b>Nom du client</b><br>CHU AMIENS PICARDIE | <b>Numéro de dossier</b><br>80051-160064<br>Bâtiment POSEIDON<br>354 boulevard de Beauvillé<br>80000 80 | <b>Pièce ou local – Composant</b><br>Lot n° R+2 - WC n°17 - Revêtement de mur - Mur |
| <b>Nom de l'opérateur</b><br>DRON Sebastien | <b>Date de prélèvement</b><br>22/07/2024 | <b>Partie de composant</b><br>Colle faïences |

| DETAIL DES COUCHES DU PRELEVEMENT : | | | |
|---|---|---|---|
| RAW PRODUCT | Matériau dur de type carrelage, faïence (rose) ;<br>matériau dur de type ciment-colle (gris) ; matériau<br>semi-dur de type enduit (blanc) | 0 | Fibres d'amiante non détectées |

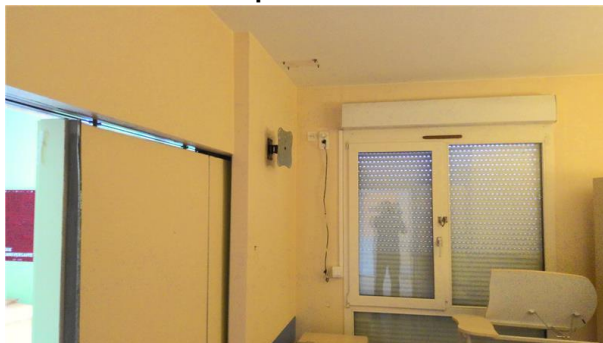
**PRELEVEMENT : P093**
**Emplacement :**

| <b>Nom du client</b><br>CHU AMIENS PICARDIE | <b>Numéro de dossier</b><br>80051-160064<br><b>Bâtiment POSEIDON</b><br>354 boulevard de Beauvillé<br>80000 80 | <b>Pièce ou local – Composant</b><br>Lot n° R+2 - Chambre n°19 - Murs - Murs |
| <b>Nom de l'opérateur</b><br>DRON Sebastien | <b>Date de prélèvement</b><br>22/07/2024 | <b>Partie de composant</b><br>Calicot Plâtre |

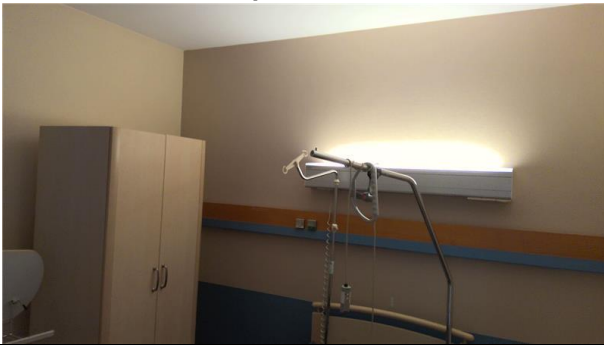
| PRELEVEMENT : P094 | | | |
|---|---|---|---|
| Nom du client<br>CHU AMIENS PICARDIE | Numéro de dossier<br>80051-160064<br>Bâtiment POSEIDON<br>354 boulevard de Beauvillé<br>80000 80 | | Pièce ou local – Composant<br>Lot n° R+2 - Chambre n°19 - Mur de refend - Mur |
| RAW PRODUCT | Matériau de type peinture (rose) ; matériau de type maillage de fibres et liant (beige) ; matériau semi-dur de type enduit (blanc) ; matériau dur de type mortier, béton, chape (gris) | 0 | Fibres d'amiante non détectées |

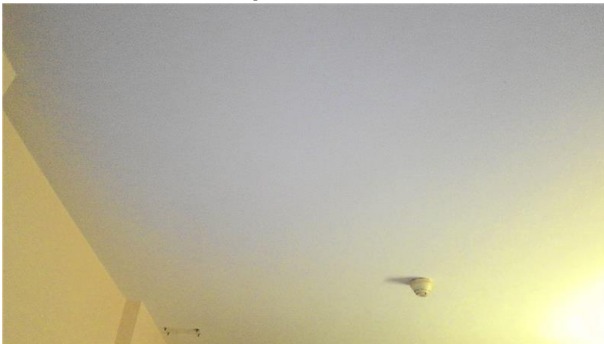
| PRELEVEMENT : P095 | | | |

| PRELEVEMENT : P095 | | | |
|---|---|---|---|
| Nom du client<br>CHU AMIENS PICARDIE | Numéro de dossier<br>80051-160064<br>Bâtiment POSEIDON<br>354 boulevard de Beauvillé<br>80000 80 | | Pièce ou local – Composant<br>Lot n° R+2 - Chambre n°19 - Plafond - Plafond |

| DETAIL DES COUCHES DU PRELEVEMENT : | | | |
|---|---|---|---|
| RAW PRODUCT | Matériau de type peinture (blanc) ; matériau semi-dur de type enduit (blanc) ; matériau dur de type mortier, béton, chape (gris) | 0 | Fibres d'amiante non détectées |

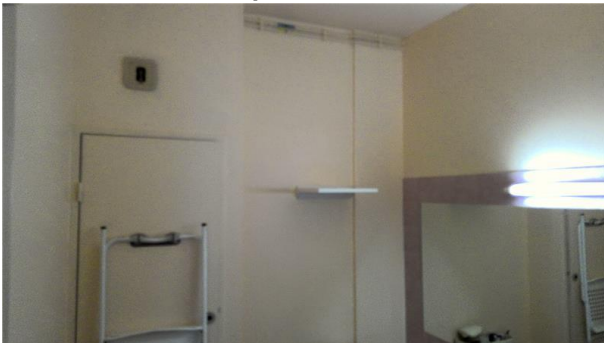
| PRELEVEMENT : P096 | | | |
|---|---|---|---|
| <b>Nom du client</b><br>CHU AMIENS PICARDIE | <b>Numéro de dossier</b><br>80051-160064<br>Bâtiment POSEIDON<br>354 boulevard de Beauvillé<br>80000 80 | | <b>Pièce ou local – Composant</b><br>Lot n° R+2 - WC n°19 - Murs - Murs |
| RAW PRODUCT | Matériau de type peinture (beige) ; matériau semi-dur de type enduit (blanc) | 0 | Fibres d'amiante non détectées |

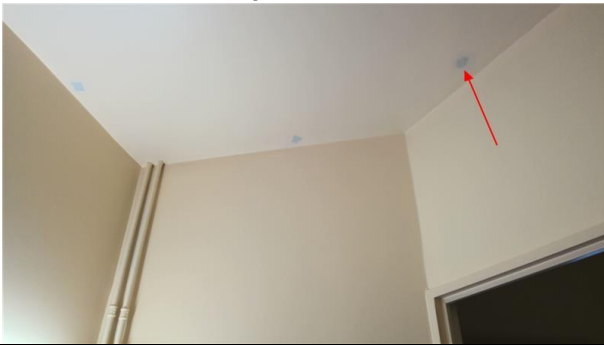
| PRELEVEMENT : P097 | | | |
|---|---|---|---|
| Nom du client<br>CHU AMIENS PICARDIE | Numéro de dossier<br>80051-160064<br>Bâtiment POSEIDON<br>354 boulevard de Beauvillé<br>80000 80 | | Pièce ou local – Composant<br>Lot n° R+2 - WC n°19 - Plafond - Plafond |
| Résultat amiante : Présence d'amiante (Fibres d'amiante de type chrysotile) | | | |
| RAW PRODUCT | Matériau de type peinture (beige) ; matériau semi-dur de type enduit (blanc) ; matériau dur de type ciment (fibreuse) (gris) | 0 | Fibres d'amiante de type chrysotile |

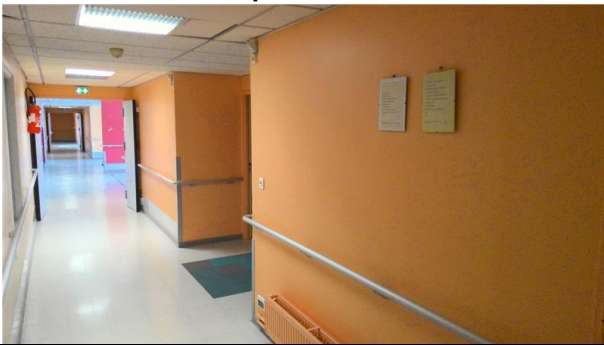
| PRELEVEMENT : P098 | | | |

| PRELEVEMENT : P098 | | | |
|---|---|---|---|
| Nom du client<br>CHU AMIENS PICARDIE | Numéro de dossier<br>80051-160064<br>Bâtiment POSEIDON<br>354 boulevard de Beauvillé<br>80000 80 | | Pièce ou local – Composant<br>Lot n° R+2 - Couloir n°1 - Murs - Murs |

| DETAIL DES COUCHES DU PRELEVEMENT : | | | |
|---|---|---|---|
| RAW PRODUCT | Matériau semi-dur de type enduit (blanc) ; matériau souple fibreux de type papier, carton (beige) | 0 | Fibres d'amiante non détectées |

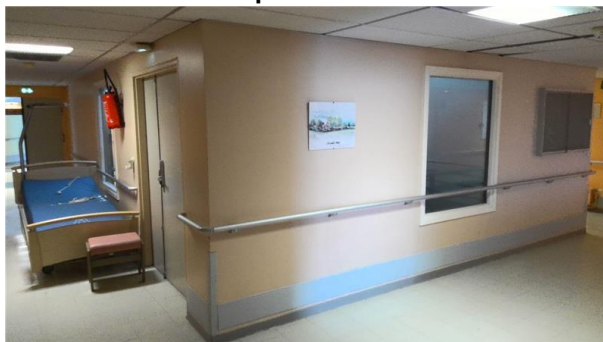
**PRELEVEMENT : P099**
**Emplacement :**

| <b>Nom du client</b><br>CHU AMIENS PICARDIE | <b>Numéro de dossier</b><br>80051-160064<br>Bâtiment POSEIDON<br>354 boulevard de Beauvillé<br>80000 80 | <b>Pièce ou local – Composant</b><br>Lot n° R+2 - Couloir n°1 - Mur de refend - Murs |

| DETAIL DES COUCHES DU PRELEVEMENT : | | | |
|---|---|---|---|
| RAW PRODUCT | Matériau dur de type mortier, béton, chape (gris) ; matériau semi-dur de type enduit (blanc) | 0 | Fibres d'amiante non détectées |

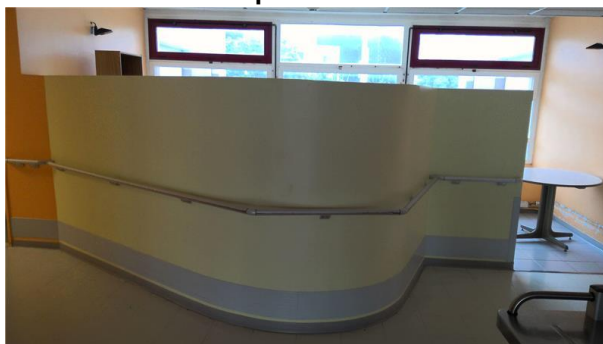
**PRELEVEMENT : P100**
**Emplacement :**

| <div>Nom du client</div> <div>CHU AMIENS PICARDIE</div> | <div>Numéro de dossier</div> <div>80051-160064</div> <div>Bâtiment POSEIDON</div> <div>354 boulevard de Beauvillé</div> <div>80000 80</div> | <div>Pièce ou local – Composant</div> <div>Lot n° R+2 - Couloir n°1 - Muret - Mur</div> | |
| <div>Référence Couche</div> <div>RAW PRODUCT</div> | <div>Description visuelle</div> <div>Matériau de type peinture (vert) ; matériau semi-dur de type enduit (blanc) + (beige)</div> | <div>Epaisseur (cm)</div> <div>0</div> | <div>Conclusion amiante</div> <div>Fibres d'amiante non détectées</div> |

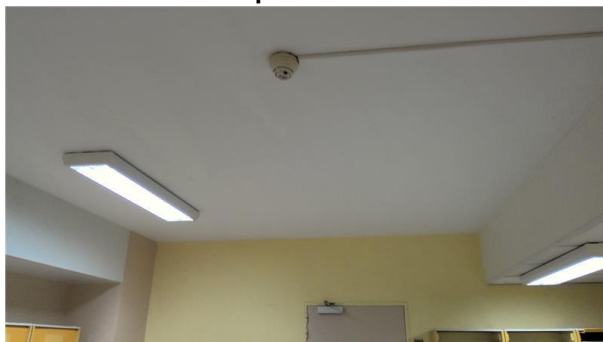
**PRELEVEMENT : P101**
**Emplacement :**

| <b>Nom du client</b><br>CHU AMIENS PICARDIE | <b>Numéro de dossier</b><br>80051-160064<br>Bâtiment POSEIDON<br>354 boulevard de Beauvillé<br>80000 80 | <b>Pièce ou local – Composant</b><br>Lot n° R+2 - Soins - Plafond - Plafond |

| DETAIL DES COUCHES DU PRELEVEMENT : | | | |
|---|---|---|---|
| RAW PRODUCT | Matériau de type peinture (blanc) ; matériau semi-dur de type enduit (blanc) ; matériau dur de type mortier, béton, chape (gris) | 0 | Fibres d'amiante non détectées |

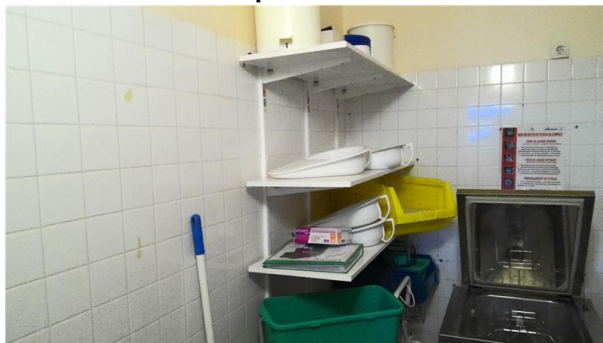
**PRELEVEMENT : P102**
**Emplacement :**

| <b>Nom du client</b><br>CHU AMIENS PICARDIE | <b>Numéro de dossier</b><br>80051-160064<br><b>Bâtiment POSEIDON</b><br>354 boulevard de Beauvillé<br>80000 80 | <b>Pièce ou local – Composant</b><br>Lot n° R+2 - Ménage - Revêtement de mur -<br>Toutes zones |

| DETAIL DES COUCHES DU PRELEVEMENT : | | | |
|---|---|---|---|
| RAW PRODUCT | Matériau de type peinture (beige) ; matériau dur de type carrelage, faïence (blanc) ; matériau dur de type ciment-colle (gris) | 0 | Fibres d'amiante non détectées |

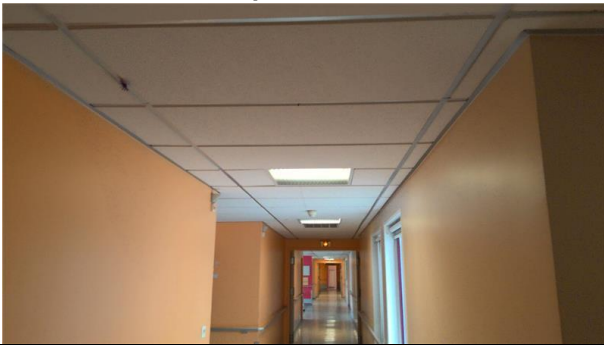
| PRELEVEMENT : P103 | | | |

| PRELEVEMENT : P103 | | | |
|---|---|---|---|
| Nom du client<br>CHU AMIENS PICARDIE | Numéro de dossier<br>80051-160064<br>Bâtiment POSEIDON<br>354 boulevard de Beauvillé<br>80000 80 | | Pièce ou local – Composant<br>Lot n° R+2 - Couloir n°1 - Faux-plafond - Plafond |
| RAW PRODUCT | Matériau semi-dur fibreux de type faux-plafonds (blanc) + (marron) | 0 | Fibres d'amiante non détectées |

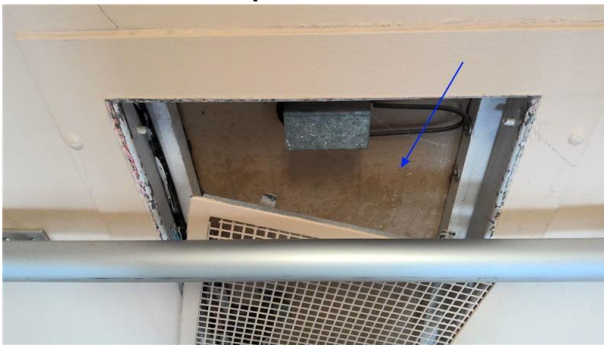
| PRELEVEMENT : P104 | | | |
|---|---|---|---|
| Nom du client<br>CHU AMIENS PICARDIE | Numéro de dossier<br>80051-160064<br>Bâtiment POSEIDON<br>354 boulevard de Beauvillé<br>80000 80 | | Pièce ou local – Composant<br>Lot n° R+2 - Ensemble des gaines de désenfumage - Clapets - |

| DETAIL DES COUCHES DU PRELEVEMENT : | | | |
|---|---|---|---|
| CUST 01 | Matériau semi-dur de type plâtre (fibreuse) (blanc) | 0 | Fibres d'amiante non détectées |
| RAW PRODUCT | Matériau souple fibreuse de type papier, carton (marron) | 0 | Fibres d'amiante non détectées |

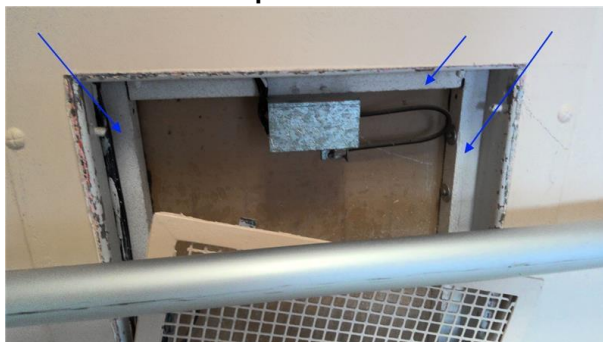
### PRELEVEMENT : P105

| Nom du client<br>CHU AMIENS PICARDIE | Numéro de dossier<br>80051-160064<br>Bâtiment POSEIDON<br>354 boulevard de Beauvillé<br>80000 80 | Pièce ou local – Composant<br>Lot n° R+2 - Ensemble des gaines de<br>déshumidification - Clapets - |

| DETAIL DES COUCHES DU PRELEVEMENT : | | | |
|---|---|---|---|
| RAW PRODUCT | Matériau semi-dur de type enduit (brillant) (fibreuse) (blanc) | 0 | Fibres d'amiante non détectées |

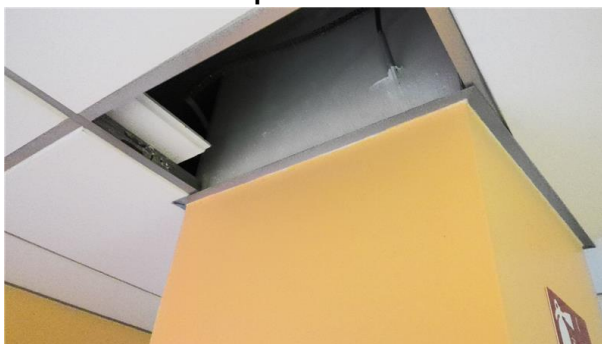
**PRELEVEMENT : P106**
**Emplacement :**

| <b>Nom du client</b><br>CHU AMIENS PICARDIE | <b>Numéro de dossier</b><br>80051-160064<br>Bâtiment POSEIDON<br>354 boulevard de Beauvillé<br>80000 80 | <b>Pièce ou local – Composant</b><br>Lot n° R+2 - Ensemble des gaines de<br>désenfumage - Cloisons - | |
| RAW PRODUCT | Matériau semi-dur de type enduit (plâtreux) (blanc) | 0 | Fibres d'amiante non détectées |

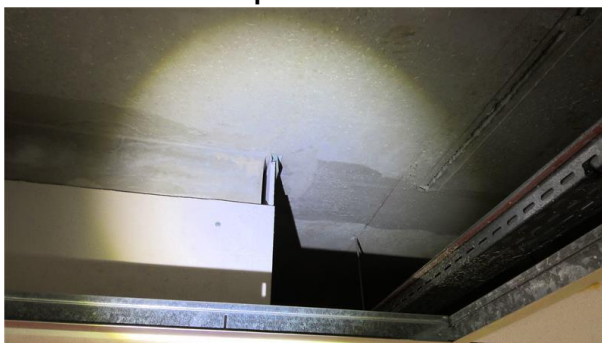
**PRELEVEMENT : P107**
**Emplacement :**

| <b>Nom du client</b><br>CHU AMIENS PICARDIE | <b>Numéro de dossier</b><br>80051-160064<br>Bâtiment POSEIDON<br>354 boulevard de Beauvillé<br>80000 80 | <b>Pièce ou local – Composant</b><br>Lot n° R+2 - Couloir n°1 - Plafond - Plafond<br>dans le plénum | |
| RAW PRODUCT | Matériau dur de type mortier, béton, chape (gris) | 0 | Fibres d'amiante non détectées |

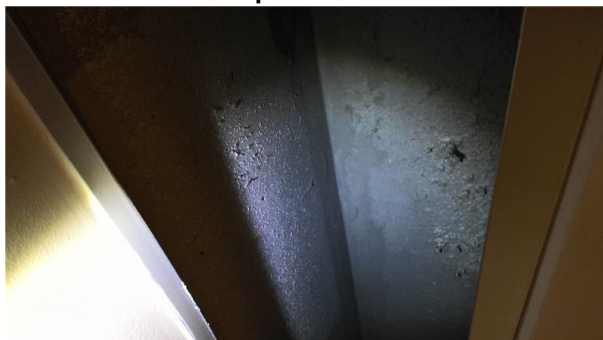
**PRELEVEMENT : P108**
**Emplacement :**

| <b>Nom du client</b><br>CHU AMIENS PICARDIE | <b>Numéro de dossier</b><br>80051-160064<br>Bâtiment POSEIDON<br>354 boulevard de Beauvillé<br>80000 80 | <b>Pièce ou local – Composant</b><br>Lot n° R+2 - Couloir n°1 - Plafond - Plafond<br>dans le plénum | |
| RAW PRODUCT | Matériau dur de type mortier, béton, chape (gris) | 0 | Fibres d'amiante non détectées |

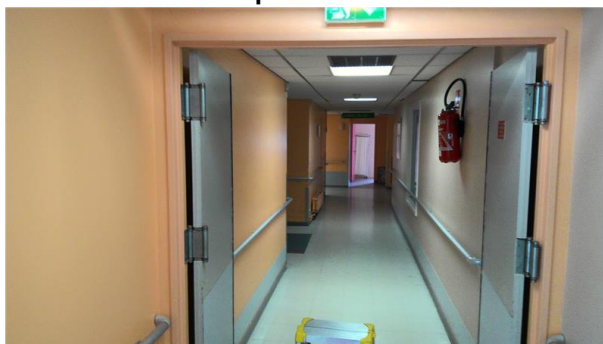
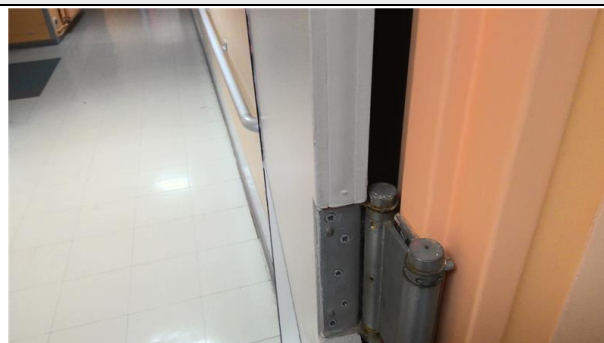
**PRELEVEMENT : P109**
**Emplacement :**

| <b>Nom du client</b><br>CHU AMIENS PICARDIE | <b>Numéro de dossier</b><br>80051-160064<br>Bâtiment POSEIDON<br>354 boulevard de Beauvillé<br>80000 80 | <b>Pièce ou local – Composant</b><br>Lot n° R+2 - Couloir n°1 - Porte coupe-feu - |

| Référence Couche | Description visuelle | Epaisseur (cm) | Conclusion amiante |
|---|---|---|---|
| RAW PRODUCT | Matériau de type peinture (blanc) + (de différentes couleurs) ; matériau dur (noir) | 0 | Fibres d'amiante non détectées |
| CUST 01 | Matériau souple (fibreuse) (beige) ; matériau semi-dur de type enduit (blanc) | 0 | Fibres d'amiante non détectées |

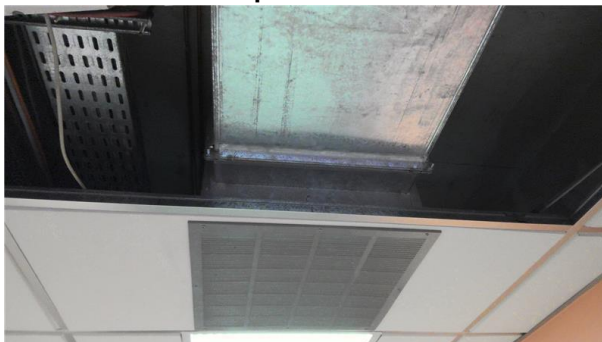
**PRELEVEMENT : P110**
**Emplacement :**

| <b>Nom du client</b><br>CHU AMIENS PICARDIE | <b>Numéro de dossier</b><br>80051-160064<br>Bâtiment POSEIDON<br>354 boulevard de Beauvillé<br>80000 80 | <b>Pièce ou local – Composant</b><br>Lot n° R+2 - Couloir n°1 - Gaine ventilation - Plénum |

| Référence Couche | Description visuelle | Epaisseur (cm) | Conclusion amiante |
|---|---|---|---|
| RAW PRODUCT | Matériau souple de type joint (transparent) ; matériau semi-dur (marron) | 0 | Fibres d'amiante non détectées |

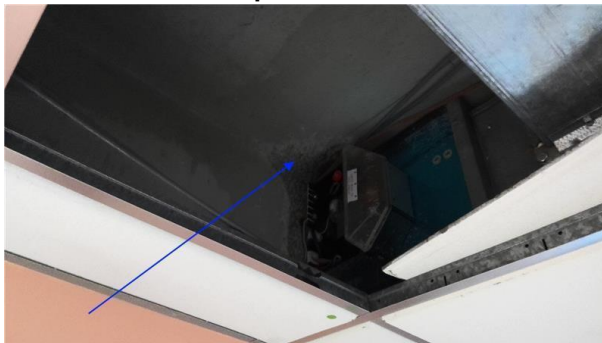
**PRELEVEMENT : P111**
**Emplacement :**

| <b>Nom du client</b><br>CHU AMIENS PICARDIE | <b>Numéro de dossier</b><br>80051-160064<br>Bâtiment POSEIDON<br>354 boulevard de Beauvillé<br>80000 80 | <b>Pièce ou local – Composant</b><br>Lot n° R+2 - Couloir n°1 - Gaine ventilation - Mur/plafond |

| DETAIL DES COUCHES DU PRELEVEMENT : | | | |
|---|---|---|---|
| RAW PRODUCT | Matériau friable fibreux de type flocage (blanc) ; matériau (pulvérulent) (gris) | 0 | Fibres d'amiante non détectées |

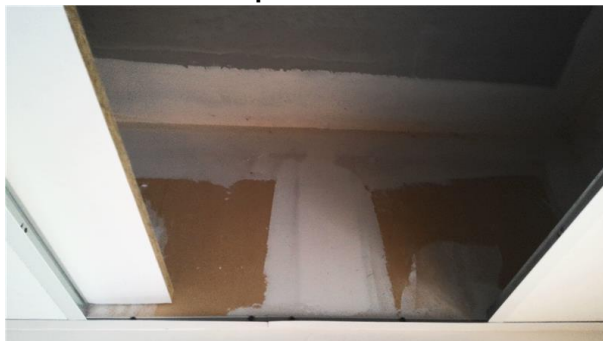
**PRELEVEMENT : P112**
**Emplacement :**

| <b>Nom du client</b><br>CHU AMIENS PICARDIE | <b>Numéro de dossier</b><br>80051-160064<br>Bâtiment POSEIDON<br>354 boulevard de Beauvillé<br>80000 80 | <b>Pièce ou local – Composant</b><br>Lot n° R+3 - Couloir n°1 - Murs - Toutes zones |

| DETAIL DES COUCHES DU PRELEVEMENT : | | | |
|---|---|---|---|
| RAW PRODUCT | Matériau semi-dur de type enduit (blanc) ; matériau souple fibreux de type papier, carton (beige) | 0 | Fibres d'amiante non détectées |

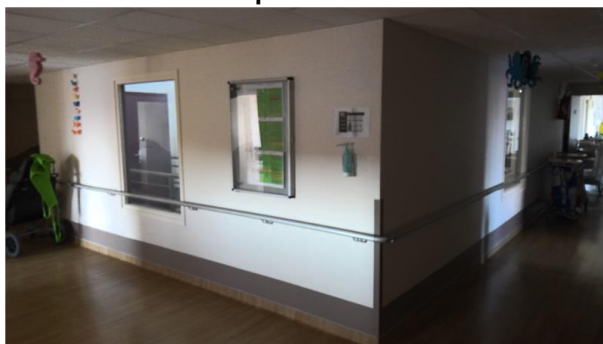
**PRELEVEMENT : P113**
**Emplacement :**

| <b>Nom du client</b><br>CHU AMIENS PICARDIE | <b>Numéro de dossier</b><br>80051-160064<br>Bâtiment POSEIDON<br>354 boulevard de Beauvillé<br>80000 80 | <b>Pièce ou local – Composant</b><br>Lot n° R+3 - Couloir n°1 - Mur de refend - Murs |

| Référence Couche | Description visuelle | Epaisseur (cm) | Conclusion amiante |
|---|---|---|---|
| RAW PRODUCT | Matériau dur de type ciment-colle (gris) | 0 | Fibres d'amiante non détectées |

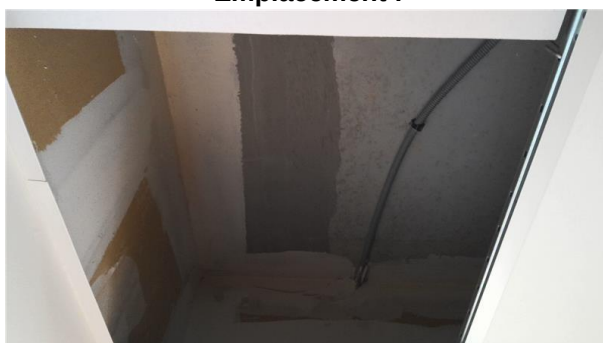
**PRELEVEMENT : P114**
**Emplacement :**

| <b>Nom du client</b><br>CHU AMIENS PICARDIE | <b>Numéro de dossier</b><br>80051-160064<br>Bâtiment POSEIDON<br>354 boulevard de Beauvillé<br>80000 80 | <b>Pièce ou local – Composant</b><br>Lot n° R+3 - Couloir n°1 - Plafond - Plafond dans le plénum |
| <b>Nom de l'opérateur</b><br>DRON Sebastien | <b>Date de prélèvement</b><br>22/07/2024 | <b>Partie de composant</b><br>Enduit ciment de lissage |

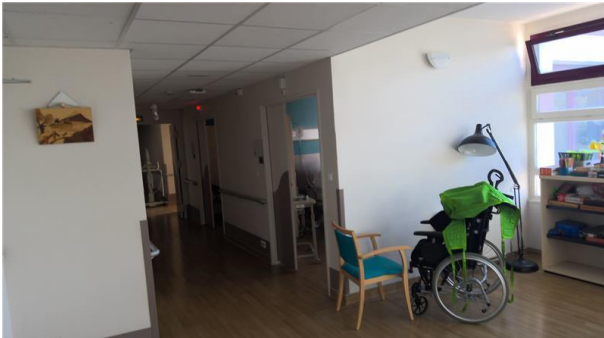
| PRELEVEMENT : P115 | | | |
|---|---|---|---|
| Nom du client<br>CHU AMIENS PICARDIE | Numéro de dossier<br>80051-160064<br>Bâtiment POSEIDON<br>354 boulevard de Beauvillé<br>80000 80 | | Pièce ou local – Composant<br>Lot n° R+3 - Coin Familles - Mur de refend - Murs |
| Nom de l'opérateur<br>DRON Sebastien | Date de prélèvement<br>22/07/2024 | | Partie de composant<br>Enduit ciment |

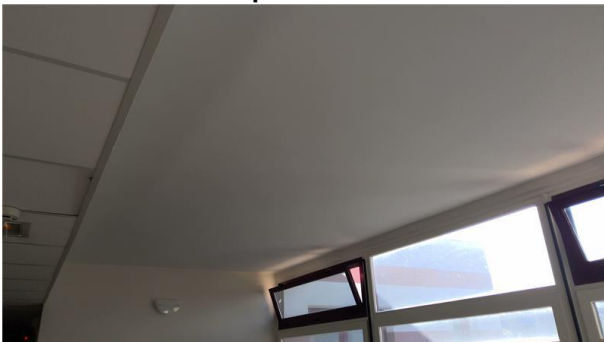
| PRELEVEMENT : P116 | | | |

| PRELEVEMENT : P116 | | | |
|---|---|---|---|
| Nom du client<br>CHU AMIENS PICARDIE | Numéro de dossier<br>80051-160064<br>Bâtiment POSEIDON<br>354 boulevard de Beauvillé<br>80000 80 | | Pièce ou local – Composant<br>Lot n° R+3 - Coin Familles - Plafond - Plafond |

| DETAIL DES COUCHES DU PRELEVEMENT : | | | |
|---|---|---|---|
| RAW PRODUCT | Matériau de type peinture (blanc) ; matériau semi-dur de type enduit (beige) ; matériau dur de type ciment (gris) | 0 | Fibres d'amiante non détectées |

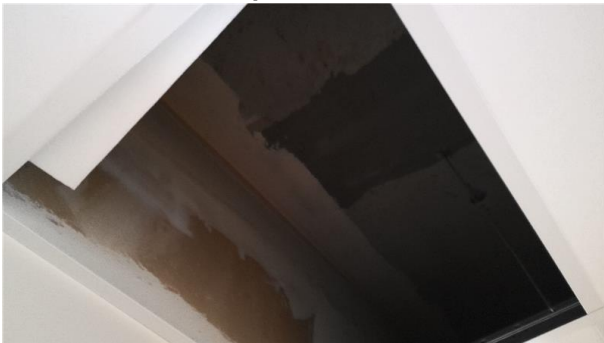
| PRELEVEMENT : P117 | | | |
|---|---|---|---|
| <b>Nom du client</b><br>CHU AMIENS PICARDIE | <b>Numéro de dossier</b><br>80051-160064<br><b>Bâtiment POSEIDON</b><br>354 boulevard de Beauvillé<br>80000 80 | <b>Pièce ou local – Composant</b><br>Lot n° R+3 - Couloir n°1 - Plafond - Plafond dans le plénum | |
| RAW PRODUCT | Matériau semi-dur de type enduit (fibreuse) (gris) ; matériau dur de type ciment (gris) | 0 | Fibres d'amiante de type chrysotile |

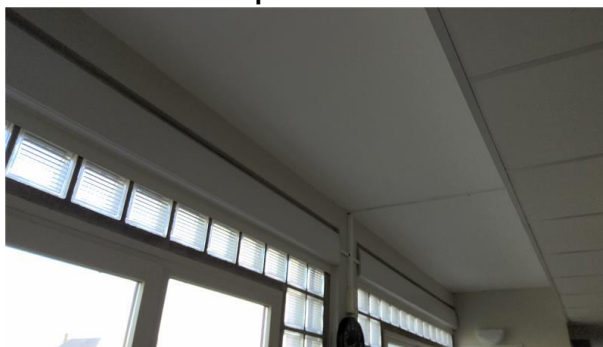
**PRELEVEMENT : P118**
**Emplacement :**

| <b>Nom du client</b><br>CHU AMIENS PICARDIE | <b>Numéro de dossier</b><br>80051-160064<br>Bâtiment POSEIDON<br>354 boulevard de Beauvillé<br>80000 80 | <b>Pièce ou local – Composant</b><br>Lot n° R+3 - Salle a manger - Plafond -<br>Plafond |
| <b>Nom de l'opérateur</b><br>DRON Sebastien | <b>Date de prélèvement</b><br>22/07/2024 | <b>Partie de composant</b><br>Enduit ciment |

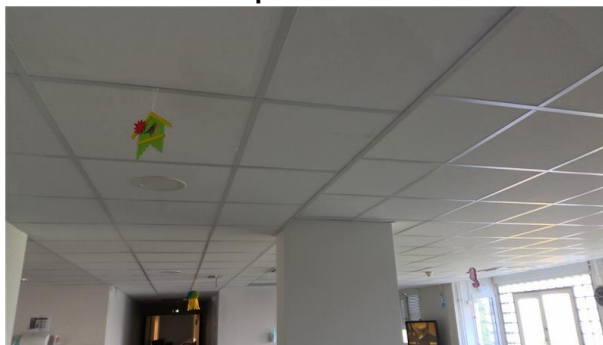
**PRELEVEMENT : P119**
**Emplacement :**

| <b>Nom du client</b><br>CHU AMIENS PICARDIE | <b>Numéro de dossier</b><br>80051-160064<br>Bâtiment POSEIDON<br>354 boulevard de Beauvillé<br>80000 80 | <b>Pièce ou local – Composant</b><br>Lot n° R+3 - Couloir n°1 - Faux-plafond -<br>Plafond |
| <b>Nom de l'opérateur</b><br>DRON Sebastien | <b>Date de prélèvement</b><br>22/07/2024 | <b>Partie de composant</b><br>Plaque de faux-plafond |

**Résultat amiante :** Absence d'amiante

| DETAIL DES COUCHES DU PRELEVEMENT : | | | |
|---|---|---|---|
| RAW PRODUCT | Matériau semi-dur fibreux de type faux-plafonds (blanc) + (jaune) | 0 | Fibres d'amiante non détectées |

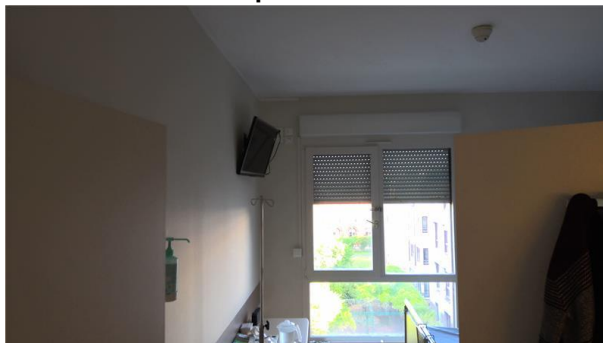
**PRELEVEMENT : P120**
**Emplacement :**

| <b>Nom du client</b><br>CHU AMIENS PICARDIE | <b>Numéro de dossier</b><br>80051-160064<br><b>Bâtiment POSEIDON</b><br>354 boulevard de Beauvillé<br>80000 80 | <b>Pièce ou local – Composant</b><br>Lot n° R+3 - Chambre n°19 - Murs - Murs |
| <b>Nom de l'opérateur</b><br>DRON Sebastien | <b>Date de prélèvement</b><br>22/07/2024 | <b>Partie de composant</b><br>Calicot plâtre |

**Résultat amiante :** Absence d'amiante

| DETAIL DES COUCHES DU PRELEVEMENT : | | | |
|---|---|---|---|
| RAW PRODUCT | Matériau de type peinture (blanc) ; matériau semi-dur de type enduit (plâtreux) (blanc) | 0 | Fibres d'amiante non détectées |

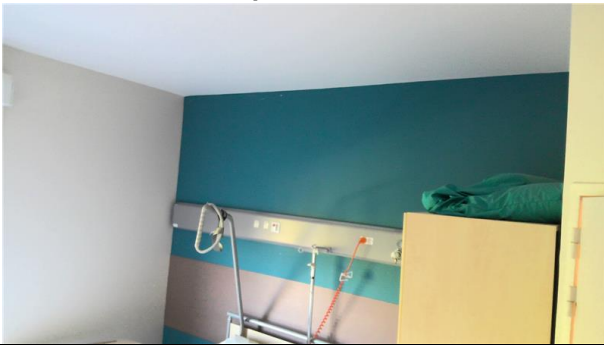
| PRELEVEMENT : P121 | | | |
|---|---|---|---|
| <b>Nom du client</b><br>CHU AMIENS PICARDIE | <b>Numéro de dossier</b><br>80051-160064<br>Bâtiment POSEIDON<br>354 boulevard de Beauvillé<br>80000 80 | <b>Pièce ou local – Composant</b><br>Lot n° R+3 - Chambre n°19 - Mur de refend - Mur | |
| <b>Nom de l'opérateur</b><br>DRON Sebastien | <b>Date de prélèvement</b><br>22/07/2024 | <b>Partie de composant</b><br>Enduit ciment | |
| <b>Résultat amiante :</b> Absence d'amiante | | | |
| RAW PRODUCT | Matériau de type peinture (bleu) ; matériau semi-dur de type enduit (beige) + (plâtreux) (blanc) ; matériau dur de type mortier, béton, chape (gris) | 0 | Fibres d'amiante non détectées |
