## Rapport de mission de repérage des matériaux et produits contenant de l'amiante avant réalisation de travaux

Bâtiment POSEIDON

Arrêtés du 16/07/2019 et 23/01/2020 - R. 4412-97 à R. 4412-97-6 du Code du Travail issu du décret 2017-899 du 9 mai 2017 modifié par le décret 2019-251 du 27 mars 2019 ; Norme NF X46-020 d'août 2017

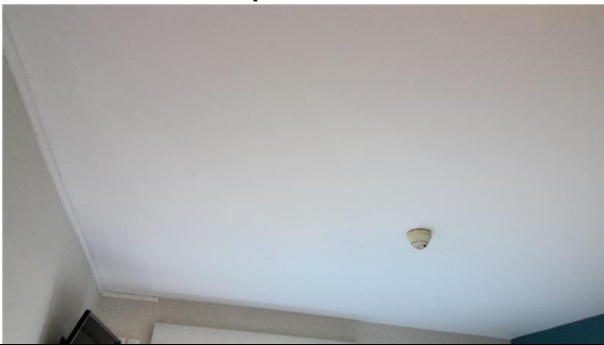
| PRELEVEMENT : P122 | | | |

| PRELEVEMENT : P122 | | | |
|---|---|---|--|
| <b>Nom du client</b><br>CHU AMIENS PICARDIE | <b>Numéro de dossier</b><br>80051-160064<br>Bâtiment POSEIDON<br>354 boulevard de Beauvillé<br>80000 80 | <b>Pièce ou local – Composant</b><br>Lot n° R+3 - Chambre n°19 - Plafond - Plafond | |
| <b>Nom de l'opérateur</b><br>DRON Sebastien | <b>Date de prélèvement</b><br>22/07/2024 | <b>Partie de composant</b><br>Enduit ciment | |
| <b>Résultat amiante :</b> Absence d'amiante | | | |

| DETAIL DES COUCHES DU PRELEVEMENT : | | | |
|---|---|---|---|
| RAW PRODUCT | Matériau de type peinture (blanc) ; matériau semi-dur de type enduit (beige) ; matériau dur de type mortier, béton, chape (gris) | 0 | Fibres d'amiante non détectées |

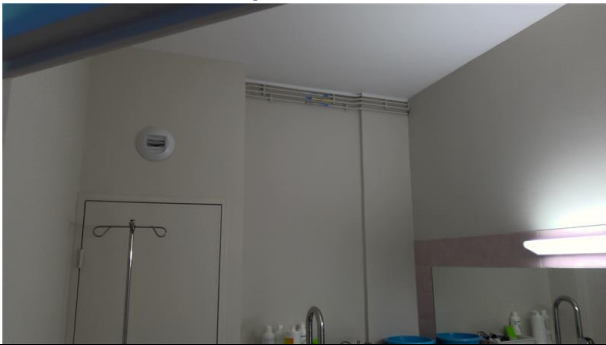
| PRELEVEMENT : P123 | | | |
|---|---|---|---|
| <b>Nom du client</b><br>CHU AMIENS PICARDIE | <b>Numéro de dossier</b><br>80051-160064<br><b>Bâtiment POSEIDON</b><br>354 boulevard de Beauvillé<br>80000 80 | <b>Pièce ou local – Composant</b><br>Lot n° R+3 - WC n°19 - Murs - Murs | |
| <b>Nom de l'opérateur</b><br>DRON Sebastien | <b>Date de prélèvement</b><br>22/07/2024 | <b>Partie de composant</b><br>Calicot plâtre | |
| <b>Résultat amiante :</b> Absence d'amiante | | | |
| RAW PRODUCT | Matériau de type peinture (beige) + (de différentes couleurs) ; matériau semi-dur de type enduit (plâtreux) (blanc) | 0 | Fibres d'amiante non détectées |

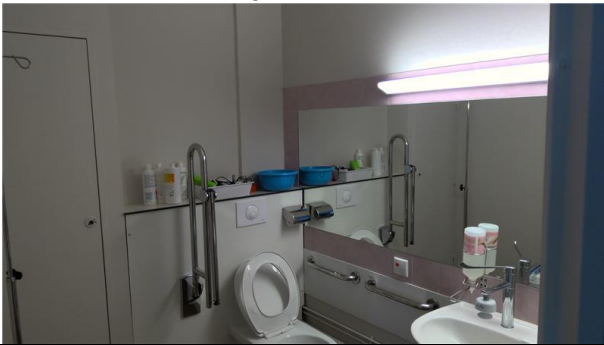
| PRELEVEMENT : P124 | | | |
|---|---|---|---|
| Nom du client<br>CHU AMIENS PICARDIE | Numéro de dossier<br>80051-160064<br>Bâtiment POSEIDON<br>354 boulevard de Beauvillé<br>80000 80 | | Pièce ou local – Composant<br>Lot n° R+3 - WC n°19 - Revêtement de mur - Mur |
| Nom de l'opérateur<br>DRON Sebastien | Date de prélèvement<br>22/07/2024 | | Partie de composant<br>Colle faïences |
| Résultat amiante : Absence d'amiante | | | |
| RAW PRODUCT | Matériau dur de type carrelage, faïence (rose) ;<br>matériau dur de type ciment-colle (gris) ; matériau<br>semi-dur de type enduit (blanc) | 0 | Fibres d'amiante non détectées |

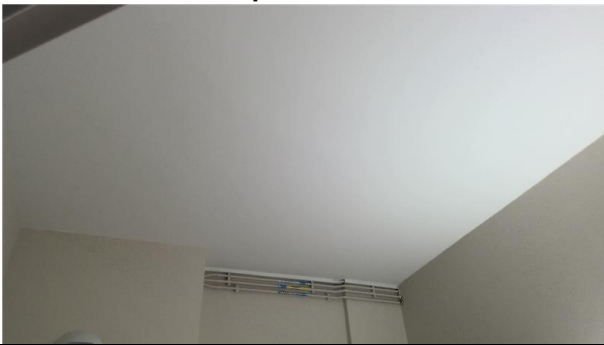
| PRELEVEMENT : P125 | | | |

| PRELEVEMENT : P125 | | | |
|---|---|---|---|
| Nom du client<br>CHU AMIENS PICARDIE | Numéro de dossier<br>80051-160064<br>Bâtiment POSEIDON<br>354 boulevard de Beauvillé<br>80000 80 | | Pièce ou local – Composant<br>Lot n° R+3 - WC n°19 - Plafond - Plafond |
| Nom de l'opérateur<br>DRON Sebastien | Date de prélèvement<br>22/07/2024 | | Partie de composant<br>Enduit ciment |
| Résultat amiante : Absence d'amiante | | | |

| DETAIL DES COUCHES DU PRELEVEMENT : | | | |
|---|---|---|---|
| RAW PRODUCT | Matériau de type peinture (blanc) ; matériau semi-dur de type enduit (fibreux) (blanc) | 0 | Fibres d'amiante non détectées |

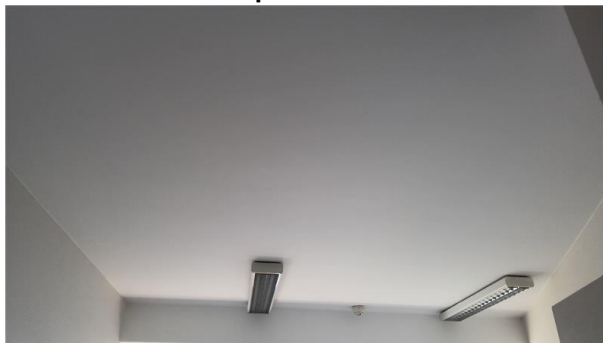
**PRELEVEMENT : P126**
**Emplacement :**

| <b>Nom du client</b><br>CHU AMIENS PICARDIE | <b>Numéro de dossier</b><br>80051-160064<br>Bâtiment POSEIDON<br>354 boulevard de Beauvillé<br>80000 80 | <b>Pièce ou local – Composant</b><br>Lot n° R+3 - Salle de réunion - Plafond -<br>Plafond |
| <b>Nom de l'opérateur</b><br>DRON Sebastien | <b>Date de prélèvement</b><br>22/07/2024 | <b>Partie de composant</b><br>Enduit ciment |

**Résultat amiante :** Absence d'amiante

| DETAIL DES COUCHES DU PRELEVEMENT : | | | |
|---|---|---|---|
| RAW PRODUCT | Matériau de type peinture (blanc) ; matériau semi-dur de type enduit (beige) ; matériau dur de type mortier, béton, chape (gris) | 0 | Fibres d'amiante non détectées |

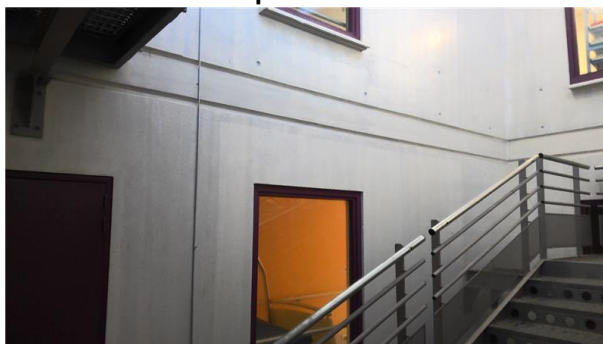
**PRELEVEMENT : P127**
**Emplacement :**

| <b>Nom du client</b><br>CHU AMIENS PICARDIE | <b>Numéro de dossier</b><br>80051-160064<br>Bâtiment POSEIDON<br>354 boulevard de Beauvillé<br>80000 80 | <b>Pièce ou local – Composant</b><br>Lot n° R+3 - Cage d'escaliers n°1 - Ensemble<br>des murs - Murs | |
| <b>Nom de l'opérateur</b><br>DRON Sebastien | <b>Date de prélèvement</b><br>22/07/2024 | <b>Partie de composant</b><br>Enduit ciment | |
| <b>Résultat amiante :</b> Absence d'amiante | | | |
| RAW PRODUCT | Matériau de type peinture (blanc) ; matériau dur de<br>type mortier, béton, chape (gris) | 0 | Fibres d'amiante non détectées |

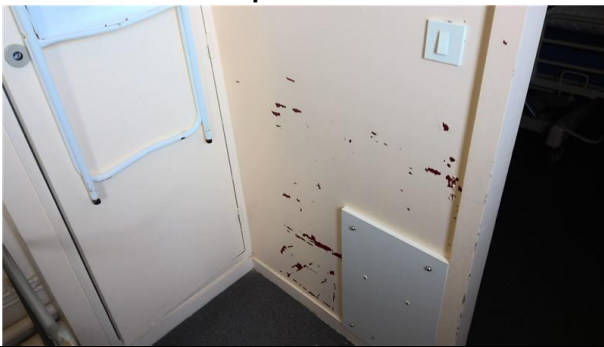
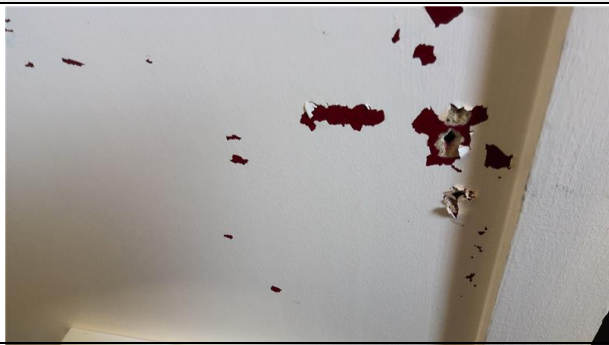
| PRELEVEMENT : P128 | | | |
|---|---|---|---|
| <b>Nom du client</b><br>CHU AMIENS PICARDIE | <b>Numéro de dossier</b><br>80051-160064<br><b>Bâtiment POSEIDON</b><br>354 boulevard de Beauvillé<br>80000 80 | <b>Pièce ou local – Composant</b><br>Lot n° R+2 - WC n°1 - Cloisons - A | |
| <b>Nom de l'opérateur</b><br>DRON Sebastien | <b>Date de prélèvement</b><br>22/07/2024 | <b>Partie de composant</b><br>Bois colle rose | |
| <b>Résultat amiante :</b> Absence d'amiante | | | |
| RAW PRODUCT | Matériau de type peinture (blanc) + (rouge) ; matériau semi-dur fibreux de type bois, copeaux (marron) | 0 | Fibres d'amiante non détectées |

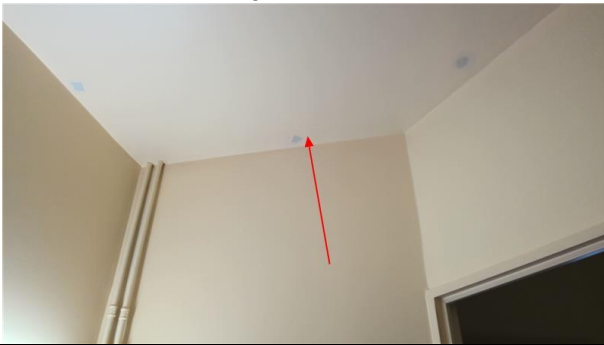
| PRELEVEMENT : P129 | | | |
|---|---|---|---|
| Nom du client<br>CHU AMIENS PICARDIE | Numéro de dossier<br>80051-160064<br>Bâtiment POSEIDON<br>354 boulevard de Beauvillé<br>80000 80 | | Pièce ou local – Composant<br>Lot n° R+2 - WC n°19 - Plafond - Plafond |
| Nom de l'opérateur<br>DRON Sebastien | Date de prélèvement<br>22/07/2024 | | Partie de composant<br>Enduit ciment |
| Résultat amiante : Absence d'amiante | | | |
| RAW PRODUCT | Matériau de type peinture (rose) (clair) ; matériau semi-dur de type enduit (plâtreux) (gris) + (blanc) (brillant) | 0 | Fibres d'amiante non détectées |

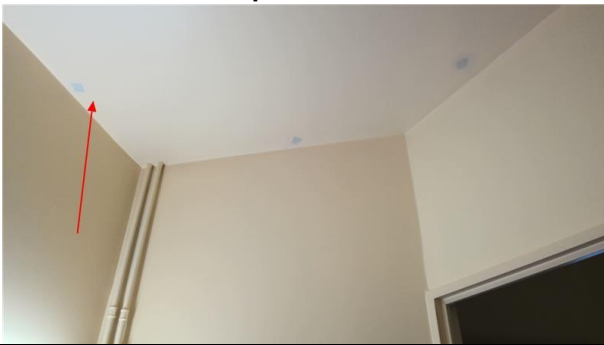
| PRELEVEMENT : P130 | | | |

| PRELEVEMENT : P130 | | | |
|---|---|---|---|
| Nom du client<br>CHU AMIENS PICARDIE | Numéro de dossier<br>80051-160064<br>Bâtiment POSEIDON<br>354 boulevard de Beauvillé<br>80000 80 | | Pièce ou local – Composant<br>Lot n° R+2 - WC n°19 - Plafond - Plafond |
| Nom de l'opérateur<br>DRON Sebastien | Date de prélèvement<br>22/07/2024 | | Partie de composant<br>Enduit ciment |
| Résultat amiante : Absence d'amiante | | | |

| DETAIL DES COUCHES DU PRELEVEMENT : | | | |
|---|---|---|---|
| RAW PRODUCT | Matériau de type peinture (beige) ; matériau semi-dur de type enduit (plâtreux) (gris) + (blanc) (brillant) | 0 | Fibres d'amiante non détectées |

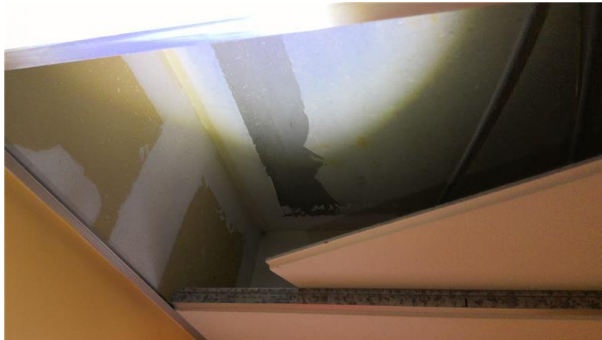
**PRELEVEMENT : P131**
**Emplacement :**

| <b>Nom du client</b><br>CHU AMIENS PICARDIE | <b>Numéro de dossier</b><br>80051-160064<br>Bâtiment POSEIDON<br>354 boulevard de Beauvillé<br>80000 80 | <b>Pièce ou local – Composant</b><br>Lot n° R+2 - Couloir n°1 - Plafond - Plafond dans le plénum |
| <b>Nom de l'opérateur</b><br>DRON Sebastien | <b>Date de prélèvement</b><br>22/07/2024 | <b>Partie de composant</b><br>Enduit ciment de lissage |

**Résultat amiante : Présence d'amiante (Fibres d'amiante de type chrysotile)**
**DESCRIPTION DU PRELEVEMENT :**

| DETAIL DES COUCHES DU PRELEVEMENT : | | | |
|---|---|---|---|
| RAW PRODUCT | Matériau semi-dur de type enduit (friable) (fibreuse) (gris) | 0 | Fibres d'amiante de type chrysotile |

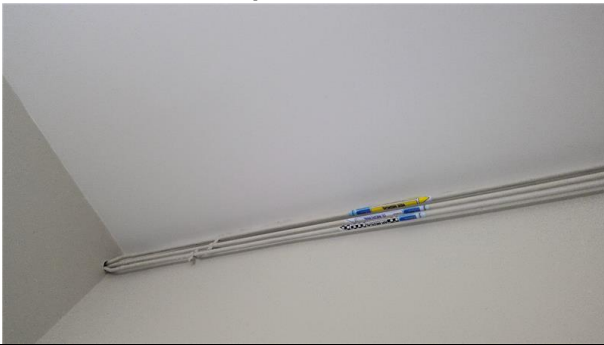
| PRELEVEMENT : P132 | | | |
|---|---|---|---|
| Nom du client<br>CHU AMIENS PICARDIE | Numéro de dossier<br>80051-160064<br>Bâtiment POSEIDON<br>354 boulevard de Beauvillé<br>80000 80 | | Pièce ou local – Composant<br>Lot n° R+3 - WC n°13 - Plafond - Plafond |
| Nom de l'opérateur<br>DRON Sebastien | Date de prélèvement<br>22/07/2024 | | Partie de composant<br>Enduit ciment platre |
| Résultat amiante : Absence d'amiante | | | |
| RAW PRODUCT | Matériau semi-dur de type enduit (plâtreux) (blanc) + (beige) ; matériau semi-dur de type enduit (cémenteux) (gris) | 0 | Fibres d'amiante non détectées |

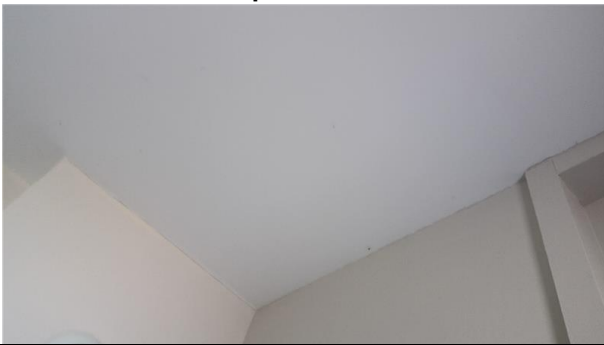
| PRELEVEMENT : P134 | | | |

| PRELEVEMENT : P134 | | | |
|---|---|---|---|
| Nom du client<br>CHU AMIENS PICARDIE | Numéro de dossier<br>80051-160064<br>Bâtiment POSEIDON<br>354 boulevard de Beauvillé<br>80000 80 | | Pièce ou local – Composant<br>Lot n° R+3 - WC n°1 - Plafond - Plafond |
| Nom de l'opérateur<br>DRON Sebastien | Date de prélèvement<br>22/07/2024 | | Partie de composant<br>Enduit ciment platre |
| Résultat amiante : Absence d'amiante | | | |

| DETAIL DES COUCHES DU PRELEVEMENT : | | | |
|---|---|---|---|
| RAW PRODUCT | Matériau semi-dur de type enduit (plâtreux) (blanc) + (beige) ; matériau semi-dur de type enduit (cémenteux) (gris) en traces | 0 | Fibres d'amiante non détectées |

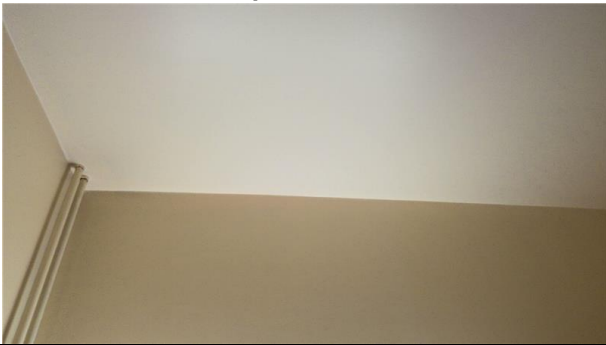
| PRELEVEMENT : P135 | | | |
|---|---|---|---|
| <b>Nom du client</b><br>CHU AMIENS PICARDIE | <b>Numéro de dossier</b><br>80051-160064<br><b>Bâtiment POSEIDON</b><br>354 boulevard de Beauvillé<br>80000 80 | <b>Pièce ou local – Composant</b><br>Lot n° R+2 - WC n°4 - Plafond - Plafond | |
| <b>Nom de l'opérateur</b><br>DRON Sebastien | <b>Date de prélèvement</b><br>22/07/2024 | <b>Partie de composant</b><br>Enduit ciment platre | |
| <b>Résultat amiante :</b> Absence d'amiante | | | |
| RAW PRODUCT | Matériau semi-dur de type enduit (plâtreux) (beige) + (blanc) ; matériau semi-dur de type enduit (cémenteux) (gris) | 0 | Fibres d'amiante non détectées |

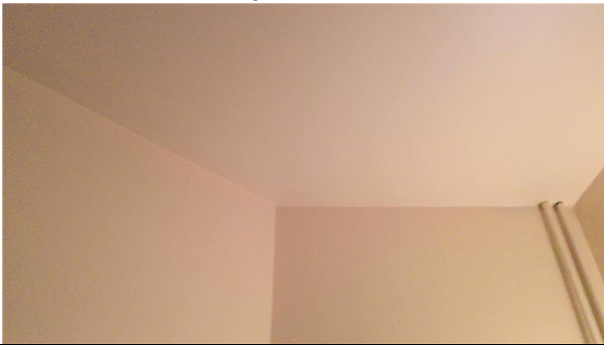
| PRELEVEMENT : P136 | | | |
|---|---|---|---|
| <b>Nom du client</b><br>CHU AMIENS PICARDIE | <b>Numéro de dossier</b><br>80051-160064<br>Bâtiment POSEIDON<br>354 boulevard de Beauvillé<br>80000 80 | <b>Pièce ou local – Composant</b><br>Lot n° R+2 - WC n°10 - Plafond - Plafond | |
| <b>Nom de l'opérateur</b><br>DRON Sebastien | <b>Date de prélèvement</b><br>22/07/2024 | <b>Partie de composant</b><br>Enduit ciment plâtre | |
| <b>Résultat amiante :</b> Absence d'amiante | | | |
| <b>Référence Couche</b><br>RAW PRODUCT | <b>Description visuelle</b><br>Matériau de type peinture (beige) ; matériau semi-dur de type enduit (blanc) | <b>Epaisseur (cm)</b><br>0 | <b>Conclusion amiante</b><br>Fibres d'amiante non détectées |

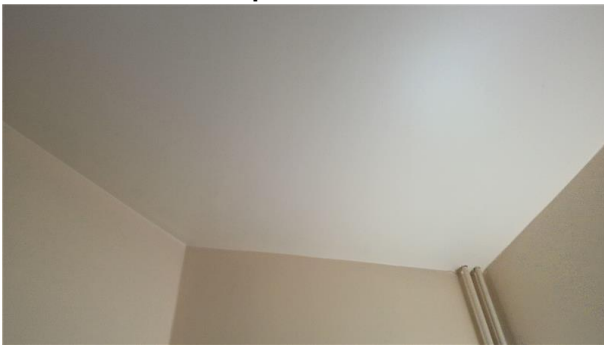
| PRELEVEMENT : P137 | | | |
|---|---|---|--|
| <b>Nom du client</b><br>CHU AMIENS PICARDIE | <b>Numéro de dossier</b><br>80051-160064<br>Bâtiment POSEIDON<br>354 boulevard de Beauvillé<br>80000 80 | <b>Pièce ou local – Composant</b><br>Lot n° R+2 - WC n°15 - Plafond - Plafond | |
| <b>Nom de l'opérateur</b><br>DRON Sebastien | <b>Date de prélèvement</b><br>22/07/2024 | <b>Partie de composant</b><br>Enduit ciment plâtre | |
| <b>Résultat amiante :</b> Absence d'amiante | | | |

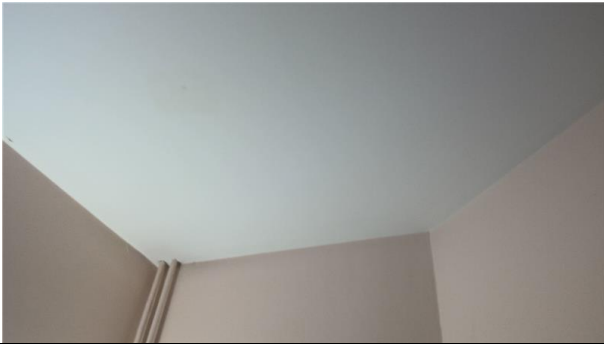
| PRELEVEMENT : P138 | | | |
|---|---|---|---|
| <b>Nom du client</b><br>CHU AMIENS PICARDIE | <b>Numéro de dossier</b><br>80051-160064<br><b>Bâtiment POSEIDON</b><br>354 boulevard de Beauvillé<br>80000 80 | <b>Pièce ou local – Composant</b><br>Lot n° R+1 - WC n°16 - Plafond - Plafond | |
| <b>Nom de l'opérateur</b><br>DRON Sebastien | <b>Date de prélèvement</b><br>22/07/2024 | <b>Partie de composant</b><br>Enduit ciment platre | |
| RAW PRODUCT | Matériau de type peinture (blanc) ; matériau semi-dur de type enduit (plâtreux) (beige) | 0 | Fibres d'amiante non détectées |

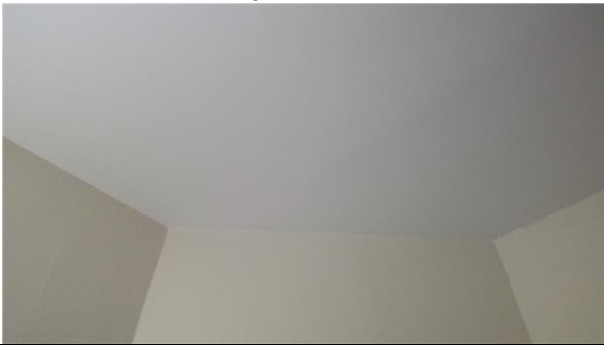
| PRELEVEMENT : P139 | | | |
|---|---|---|---|
| <b>Nom du client</b><br>CHU AMIENS PICARDIE | <b>Numéro de dossier</b><br>80051-160064<br>Bâtiment POSEIDON<br>354 boulevard de Beauvillé<br>80000 80 | <b>Pièce ou local – Composant</b><br>Lot n° R+1 - WC n°19 - Plafond - Plafond | |
| <b>Nom de l'opérateur</b><br>DRON Sebastien | <b>Date de prélèvement</b><br>22/07/2024 | <b>Partie de composant</b><br>Enduit ciment plâtre | |
| RAW PRODUCT | Matériau de type peinture (blanc) ; matériau semi-dur de type enduit (plâtreux) (beige) | 0 | Fibres d'amiante non détectées |

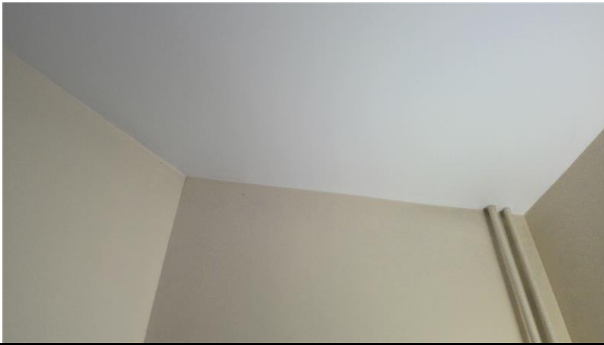
| PRELEVEMENT : P140 | | | |

| PRELEVEMENT : P140 | | | |
|---|---|---|--|
| <b>Nom du client</b><br>CHU AMIENS PICARDIE | <b>Numéro de dossier</b><br>80051-160064<br>Bâtiment POSEIDON<br>354 boulevard de Beauvillé<br>80000 80 | <b>Pièce ou local – Composant</b><br>Lot n° RDC - WC n°4 - Plafond - Plafond | |
| <b>Nom de l'opérateur</b><br>DRON Sebastien | <b>Date de prélèvement</b><br>22/07/2024 | <b>Partie de composant</b><br>Enduit ciment plâtre | |

| DETAIL DES COUCHES DU PRELEVEMENT : | | | |
|---|---|---|---|
| RAW PRODUCT | Matériau de type peinture (blanc) ; matériau semi-dur de type enduit (plâtreux) (beige) | 0 | Fibres d'amiante non détectées |

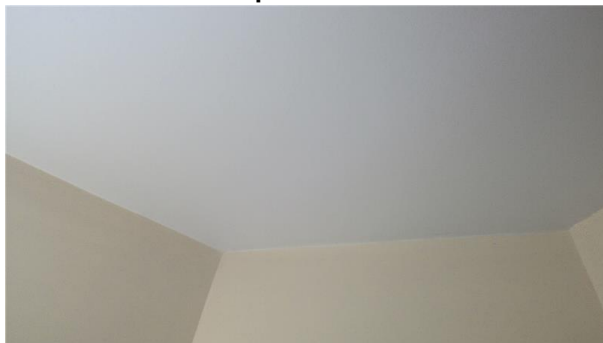
**PRELEVEMENT : P141**
**Emplacement :**

| <b>Nom du client</b><br>CHU AMIENS PICARDIE | <b>Numéro de dossier</b><br>80051-160064<br>Bâtiment POSEIDON<br>354 boulevard de Beauvillé<br>80000 80 | <b>Pièce ou local – Composant</b><br>Lot n° RDC - WC n°16 - Plafond - Plafond | |
| <b>Nom de l’opérateur</b><br>DRON Sebastien | <b>Date de prélèvement</b><br>22/07/2024 | <b>Partie de composant</b><br>Enduit ciment platre | |

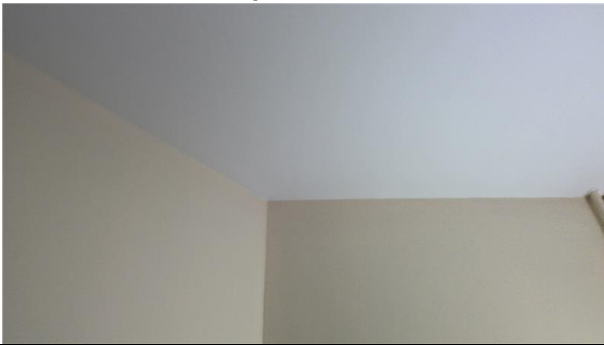
| PRELEVEMENT : P142 | | | |

| PRELEVEMENT : P142 | | | |
|---|---|---|---|
| Nom du client<br>CHU AMIENS PICARDIE | Numéro de dossier<br>80051-160064<br>Bâtiment POSEIDON<br>354 boulevard de Beauvillé<br>80000 80 | | Pièce ou local – Composant<br>Lot n° RDC - WC n°20 - Plafond - Plafond |
| Nom de l'opérateur<br>DRON Sebastien | Date de prélèvement<br>22/07/2024 | | Partie de composant<br>Enduit ciment platre |

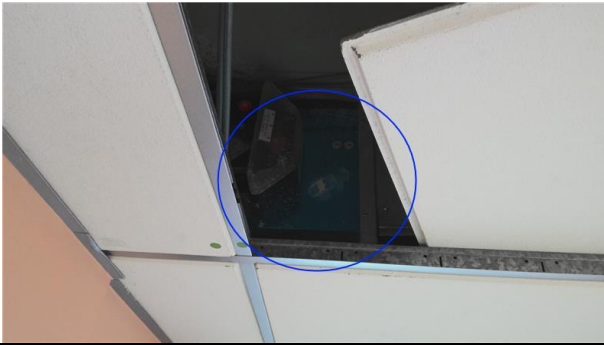
| PRELEVEMENT : P143 | | | |

| PRELEVEMENT : P143 | | | |
|---|---|---|---|
| Nom du client<br>CHU AMIENS PICARDIE | Numéro de dossier<br>80051-160064<br>Bâtiment POSEIDON<br>354 boulevard de Beauvillé<br>80000 80 | | Pièce ou local – Composant<br>Lot n° R+1 - Couloir n°1 - Clapets CF - Plénum |
| Nom de l'opérateur<br>DRON Sebastien | Date de prélèvement<br>22/07/2024 | | Partie de composant<br>Plâtre |

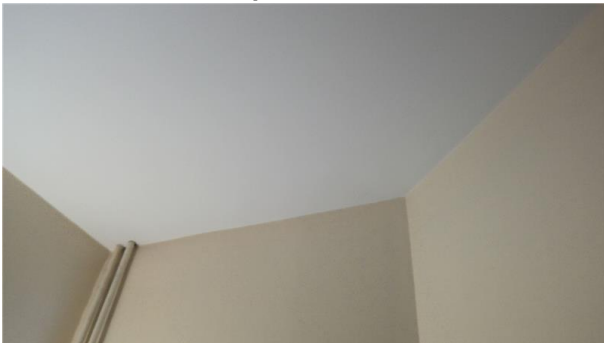
| PRELEVEMENT : P144 | | | |
|---|---|---|---|
| <b>Nom du client</b><br>CHU AMIENS PICARDIE | <b>Numéro de dossier</b><br>80051-160064<br><b>Bâtiment POSEIDON</b><br>354 boulevard de Beauvillé<br>80000 80 | <b>Pièce ou local – Composant</b><br>Lot n° RDC - WC n°3 - Plafond - Plafond | |
| <b>Nom de l'opérateur</b><br>DRON Sebastien | <b>Date de prélèvement</b><br>22/07/2024 | <b>Partie de composant</b><br>Enduit ciment platre | |
| <b>Résultat amiante :</b> Absence d'amiante | | | |
| RAW PRODUCT | Matériau de type peinture (blanc) ; matériau semi-dur de type enduit (plâtreux) (blanc) | 0 | Fibres d'amiante non détectées |

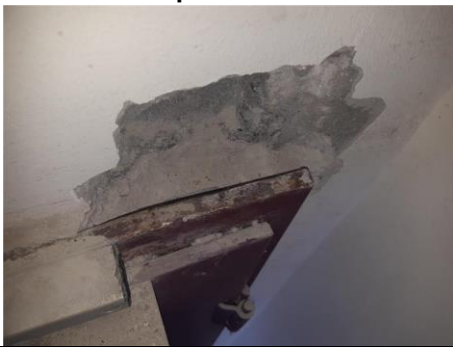
| PRELEVEMENT : P145 | | | |

| PRELEVEMENT : P145 | | | |
|---|---|---|---|
| Nom du client<br>CHU AMIENS PICARDIE | Numéro de dossier<br>80051-160064<br>Bâtiment POSEIDON<br>354 boulevard de Beauvillé<br>80000 80 | | Pièce ou local – Composant<br>Lot n° R+2 - Sortie de secours - Porte coupe-feu - |
| Nom de l'opérateur<br>DRON Sebastien | Date de prélèvement<br>22/07/2024 | | Partie de composant<br>compriband enduit ciment |
| Résultat amiante : Absence d'amiante | | | |
| RAW PRODUCT | Matériau semi-dur de type enduit (cémenteux) (gris) | 0 | Fibres d'amiante non détectées |
| CUST 01 | Matériau semi-dur (cémenteux) (blanc) | 0 | Fibres d'amiante non détectées |

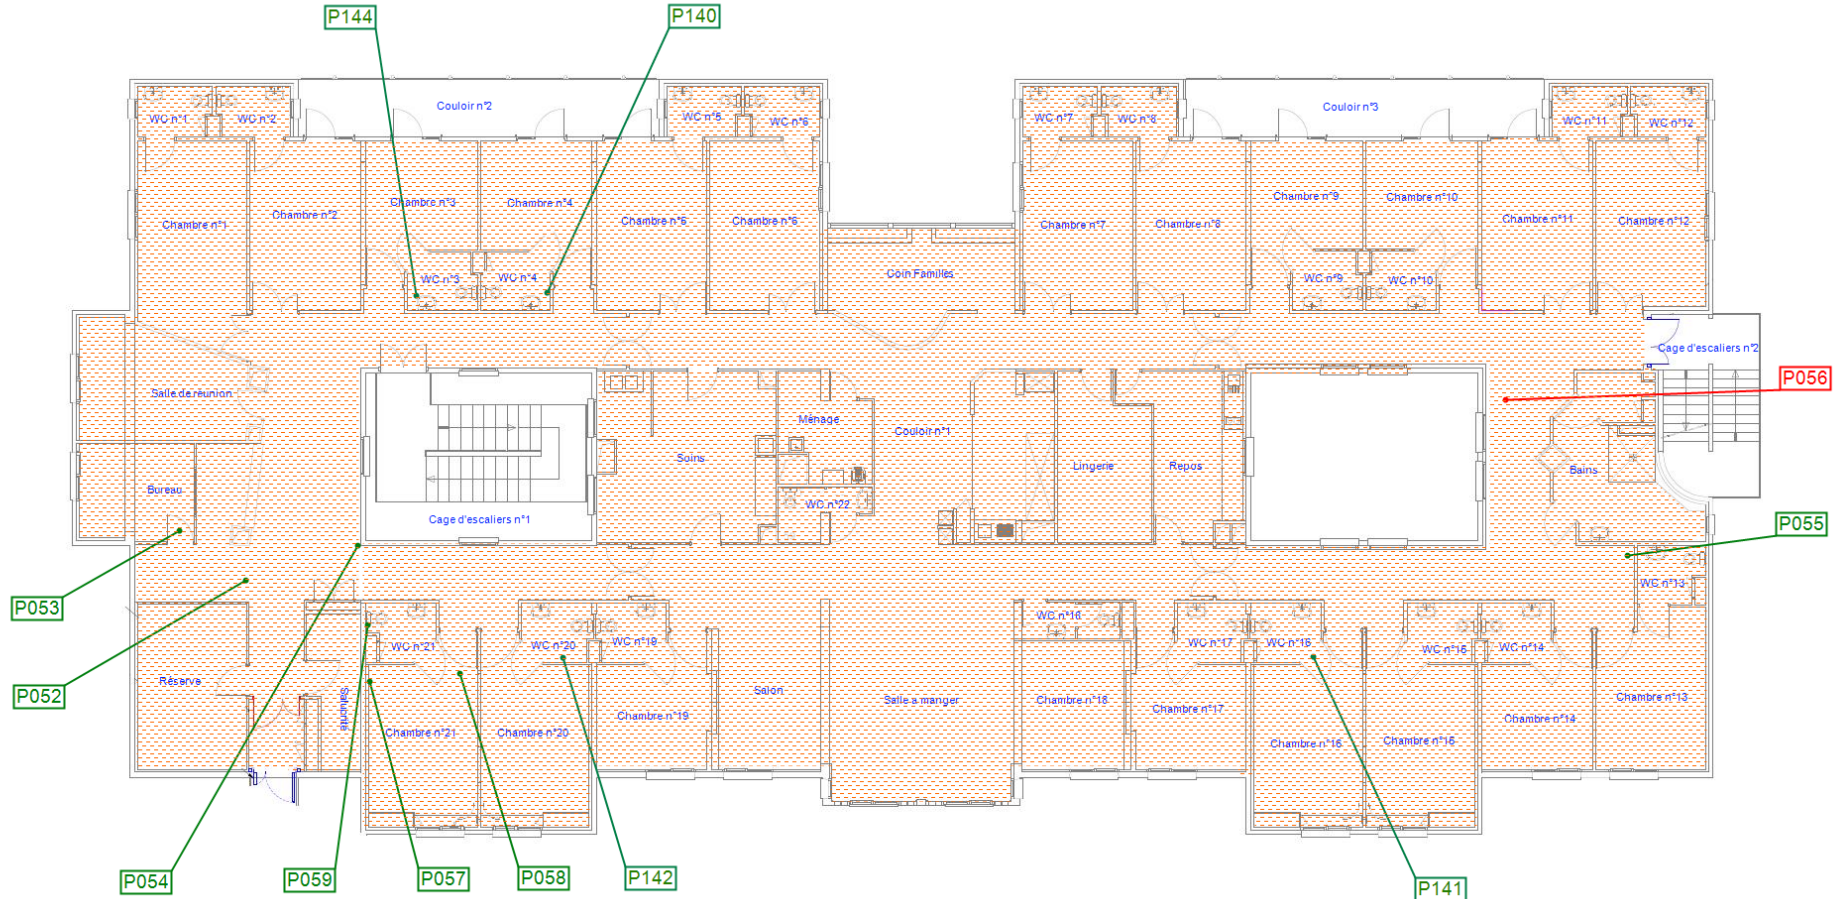
| Titre : Croquis N°1 | N° planche : 1/4 | N° dossier : 80051-160064 | Type : Planche de repérage usuel en plan |

| Origine du plan : Cabinet de diagnostics | | Localisation : | Lieu / Zone : RDC |

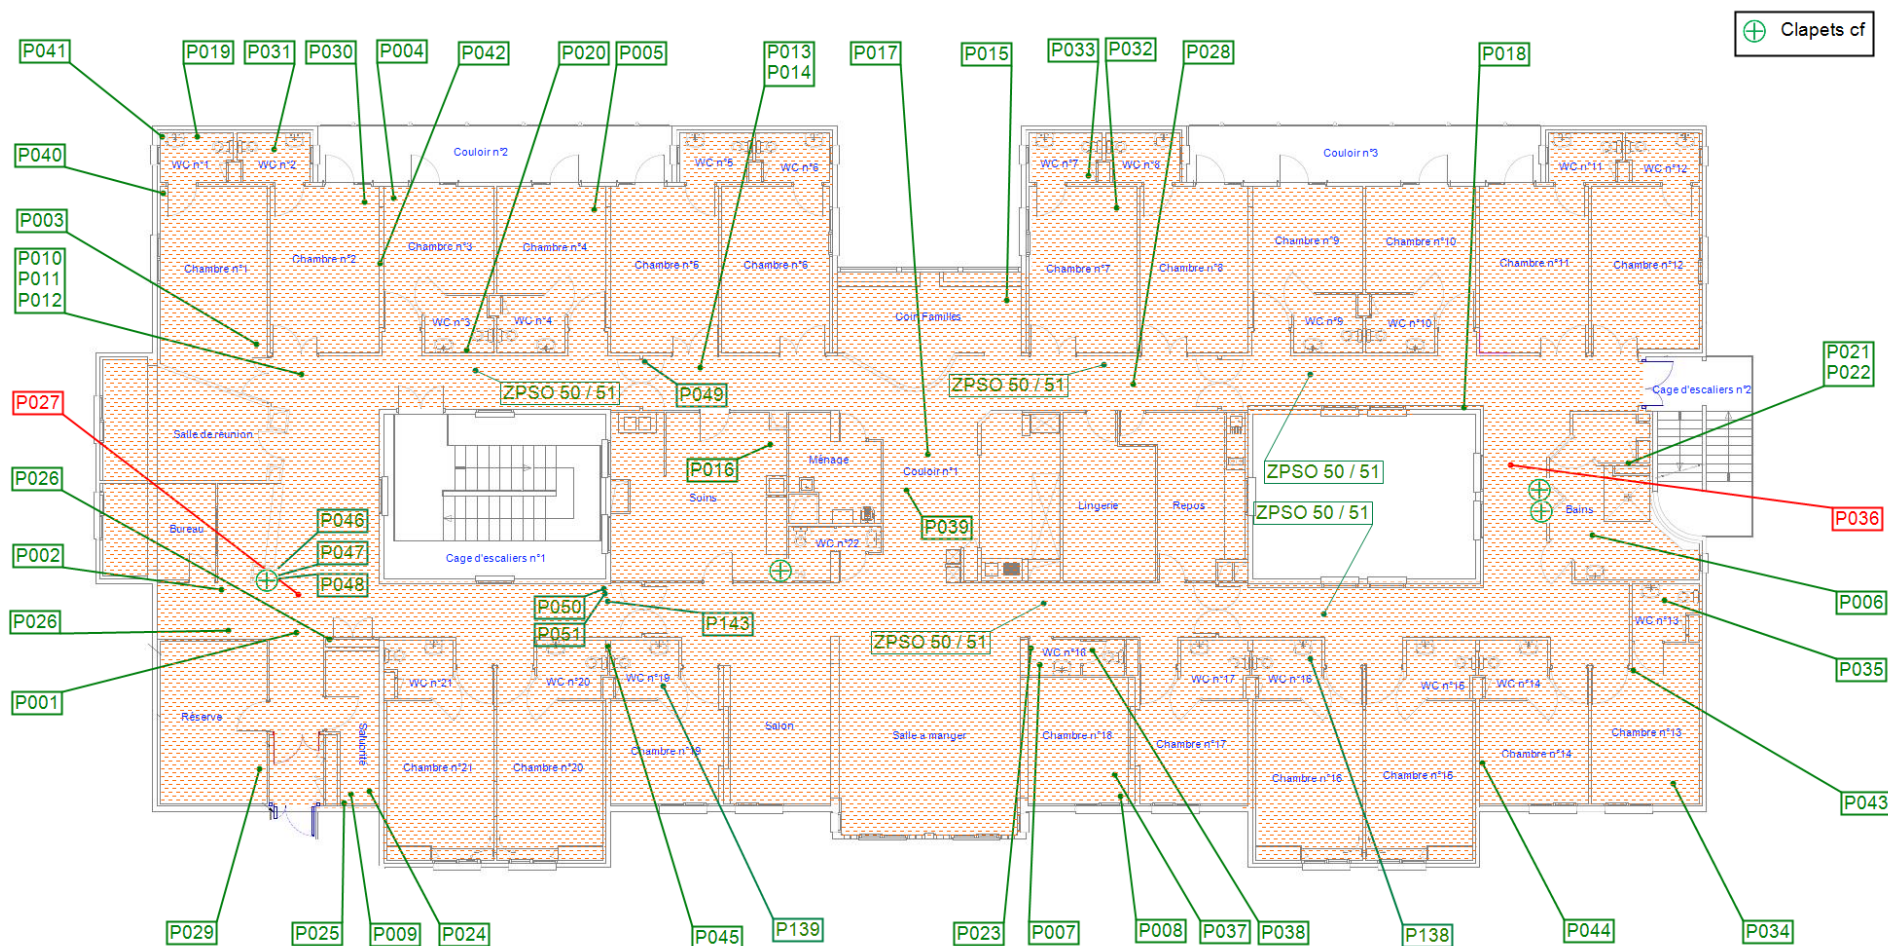
| Titre : Croquis N°2 | N° planche : 2/4 | N° dossier : 80051-160064 | Type : Planche de repérage usuel en plan |

| Commentaire : | | Localisation : | Lieu / Zone : R+1 |

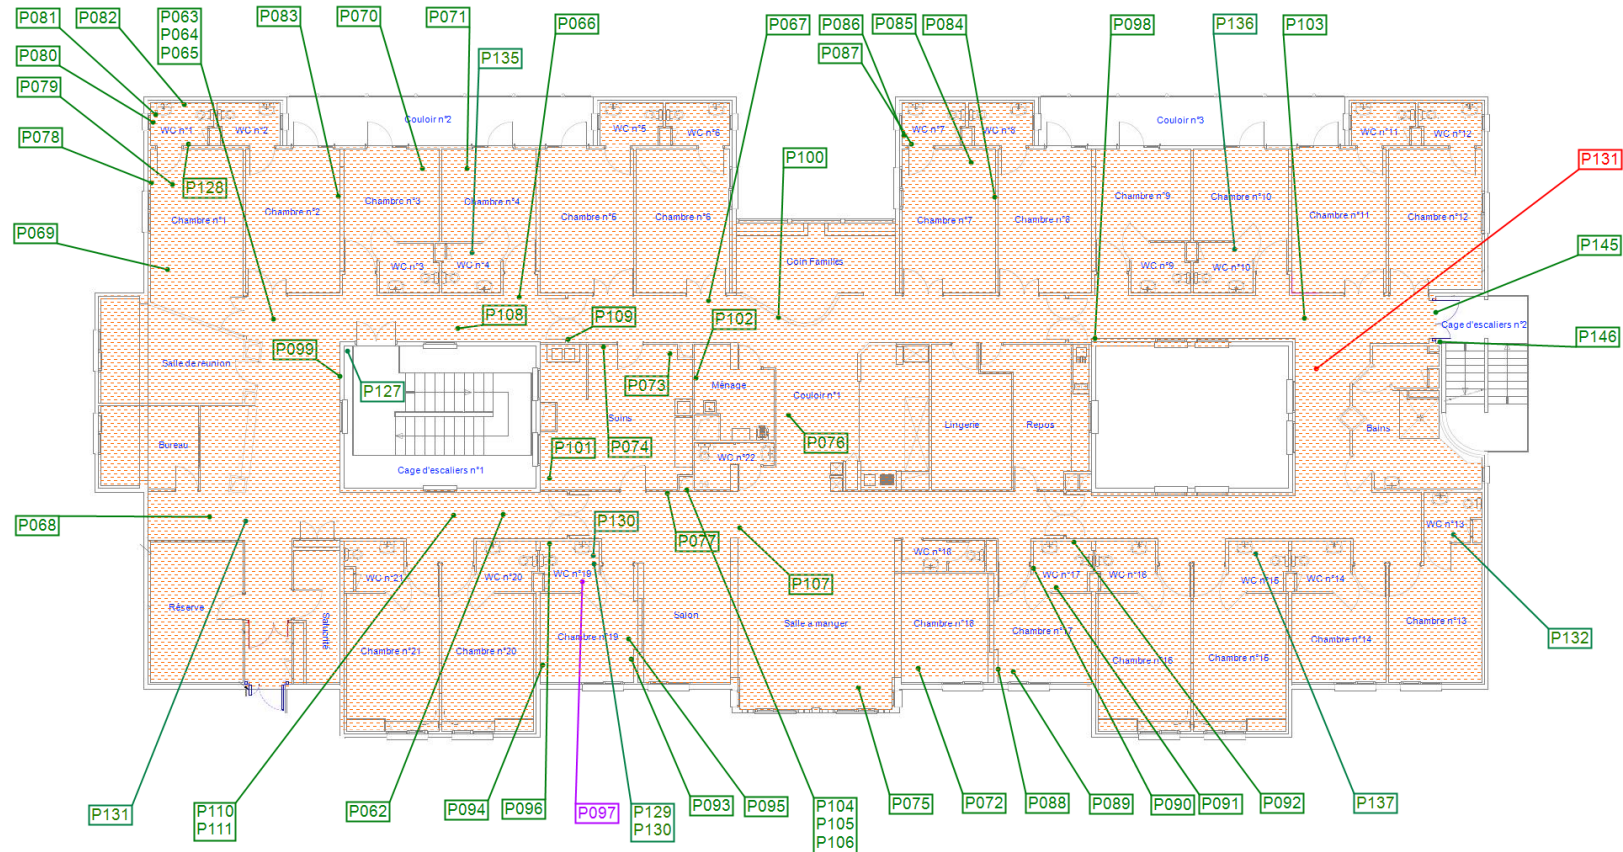
| Titre : Croquis N°3 | N° planche : 3/4 | N° dossier : 80051-160064 | Type : Planche de repérage usuel en plan |

| Commentaire : | | Localisation : | Lieu / Zone : R+2 |

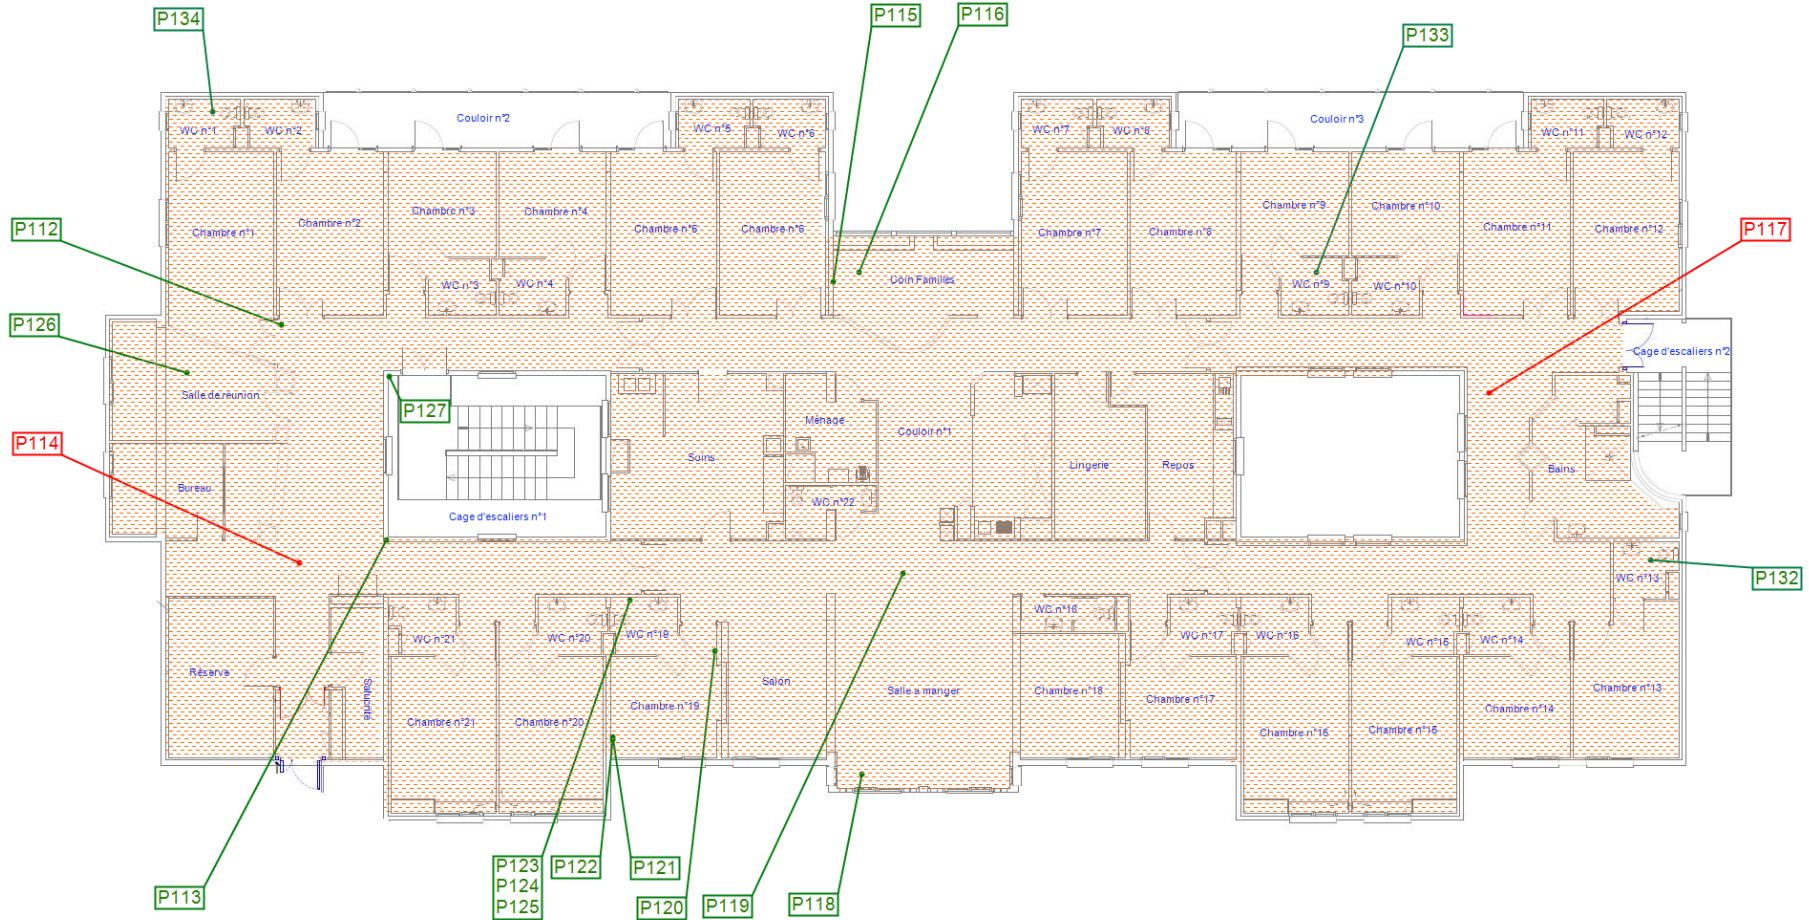
| Titre : Croquis N°4 | N° planche : 4/4 | N° dossier : 80051-160064 | Type : Planche de repérage usuel en plan |

| Commentaire : | | Localisation : | Lieu / Zone : R+3 |

**R+3 :** Le sol dans tout le service est recouvert d'un linoleum marron récent, aucun prélèvement n'a été réalisé pour ne pas faire de dégradation inutile si pas de travaux au sol.
