**GRAMAT (46)  
Centre National D'Instruction Cynophile de la Gendarmerie (CNICG)**

**Bâtiment 018  
Reprise en sous-œuvre et démolition du mur de soutènement**

**FICHE PROGRAMME DE L'OPERATION**

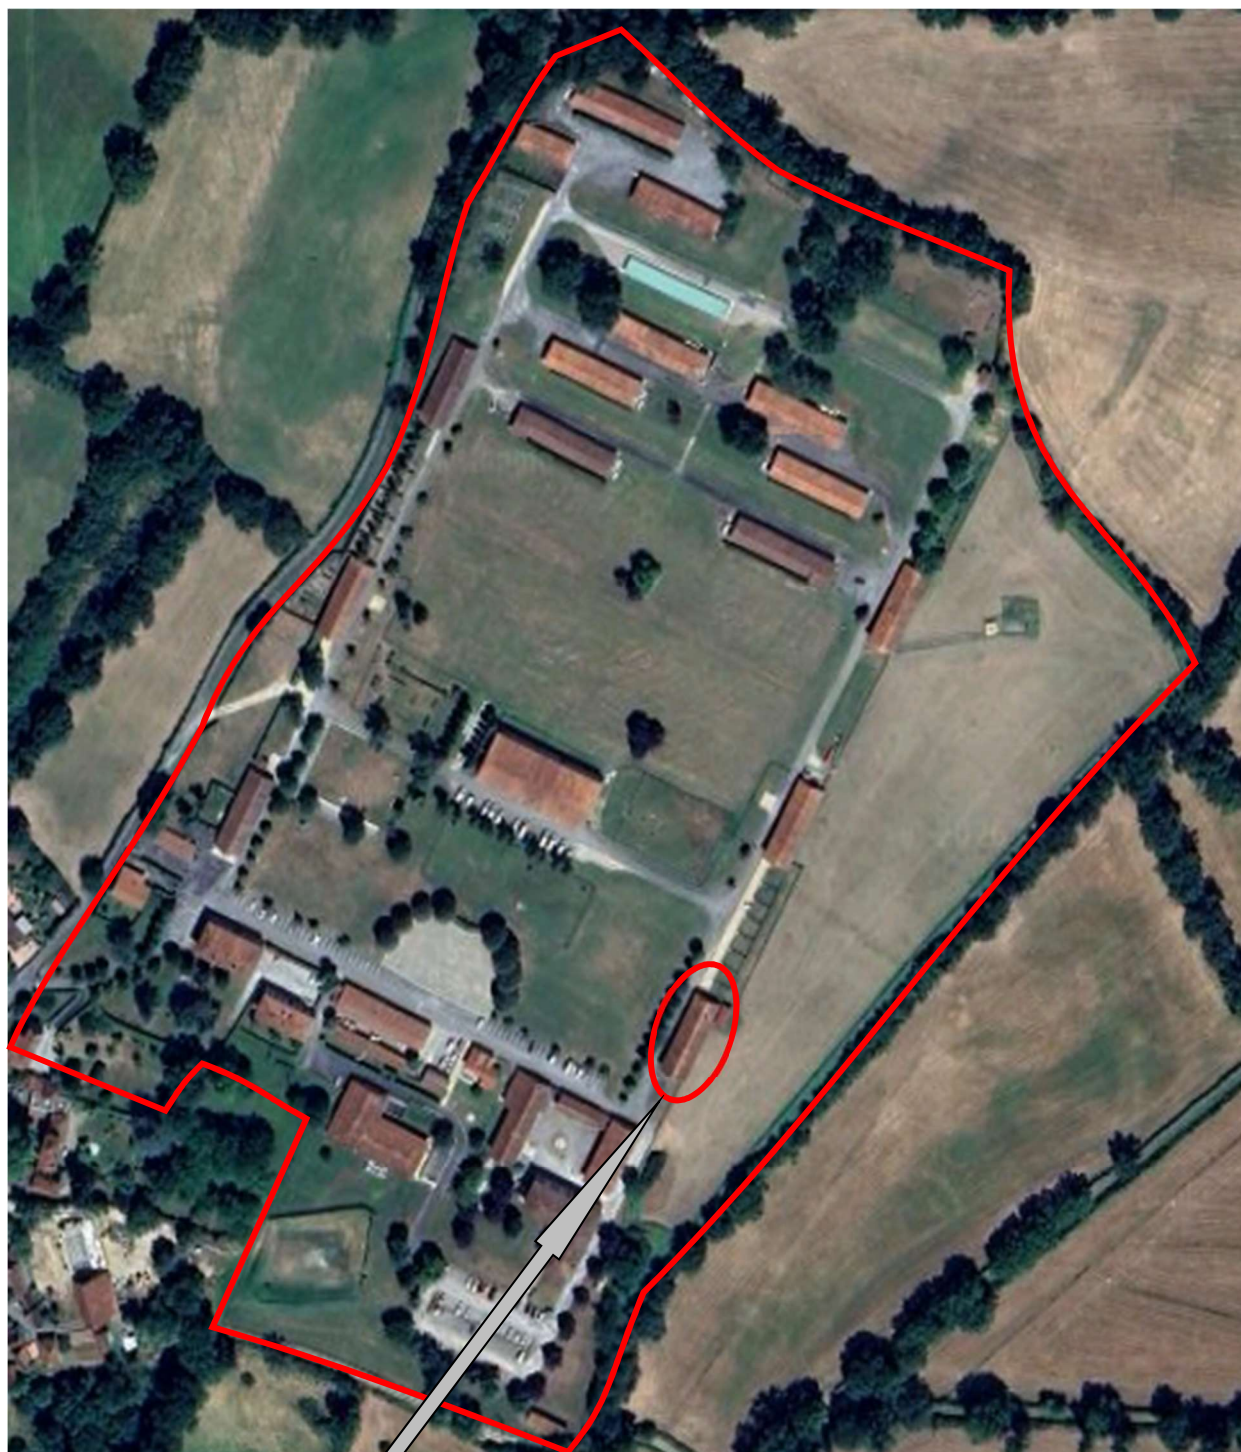
Plan de masse

*Bâtiment 018*

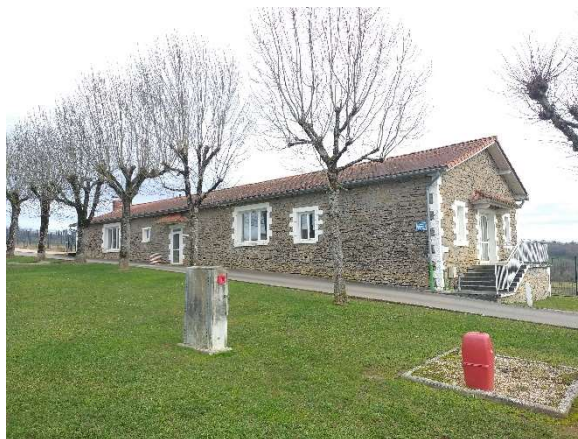
Les désordres, majoritairement liés aux contraintes exercées sur le mur et à la nature du sol de fondations, ont engendrés un tassement différentiel. Ce dernier a provoqué des fissures en façade, à la liaison escalier/mur et de la dalle intérieure du bâtiment.

Ce tassement a également baissé le niveau de la charpente induisant des surcharges supplémentaires en tête de mur et provoquant la chute d'un bloc de pierre.
