## CATHEDRALE NOTRE-DAME

**Restauration des bas-côté Nord et Sud de la nef et des  
collatéraux des bras Nord et Sud de transept**

Janvier 2026

**Marie-Suzanne de PONTAUD**

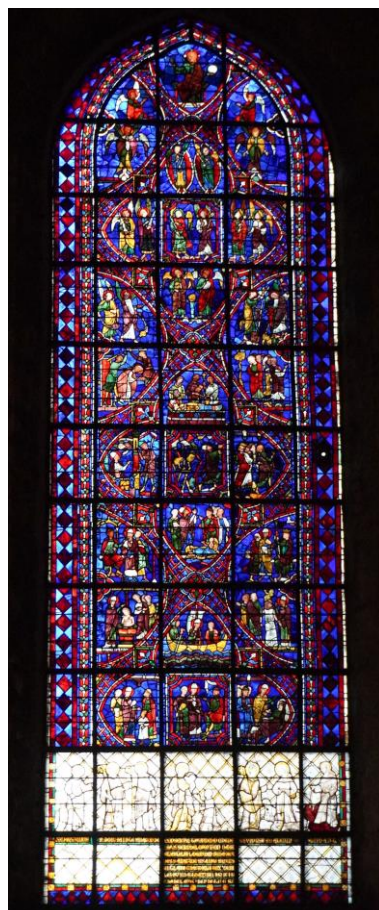
Baie n°34, fragment figuratif du 15<sup>e</sup> 16<sup>e</sup> siècle, grisaille géométrique réalisée par les ateliers Lorin en 1924, restaurée en 1972.

Baie n°36, partie inférieure du vitrail remplacé en 1328, dernière restauration entre 1988 et 1989 par les ateliers Lorin avec mise en place d'une double verrière en partie basse.

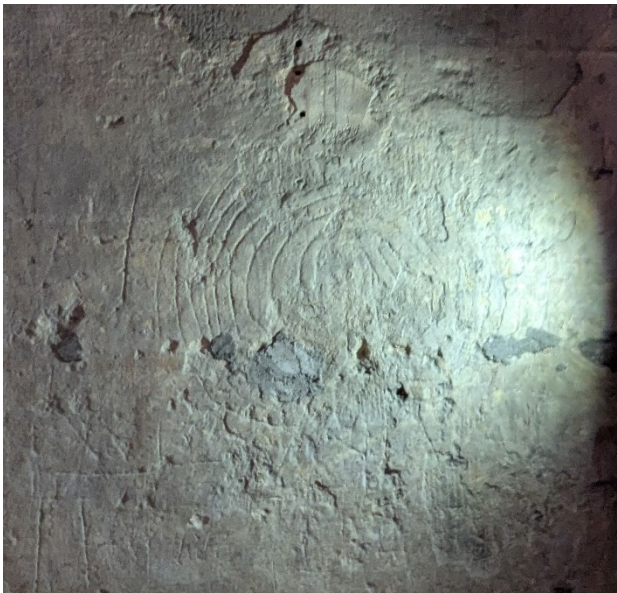
Graffiti labyrinthe sous la baie n°44 à la 3<sup>ème</sup> travée du bas-côté Sud.

Des graffitis sont présents (localisation sur les coupes EP03 et EP04), ils sont à conserver lors des travaux.

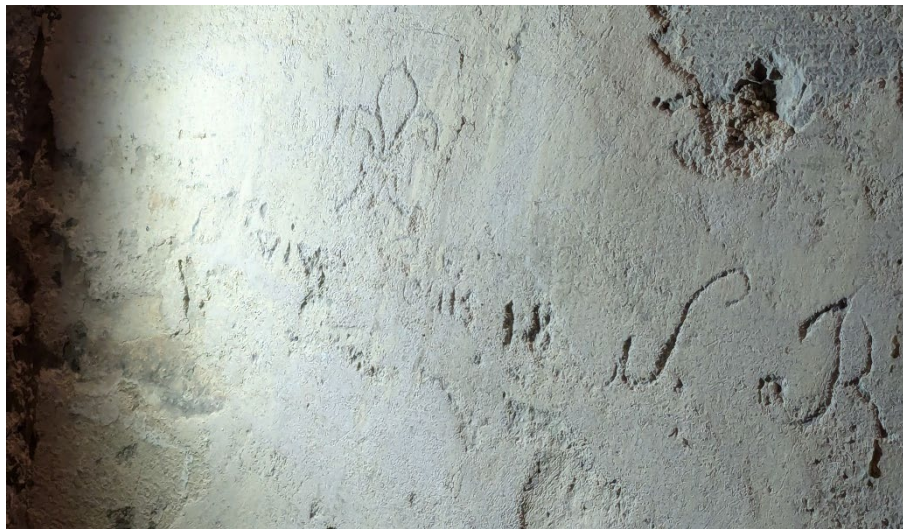
Graffiti fleur de lys, « vive Louis 18 S.R. » du bas-côté Nord, sur le mur Nord près de la guérite du CMN.

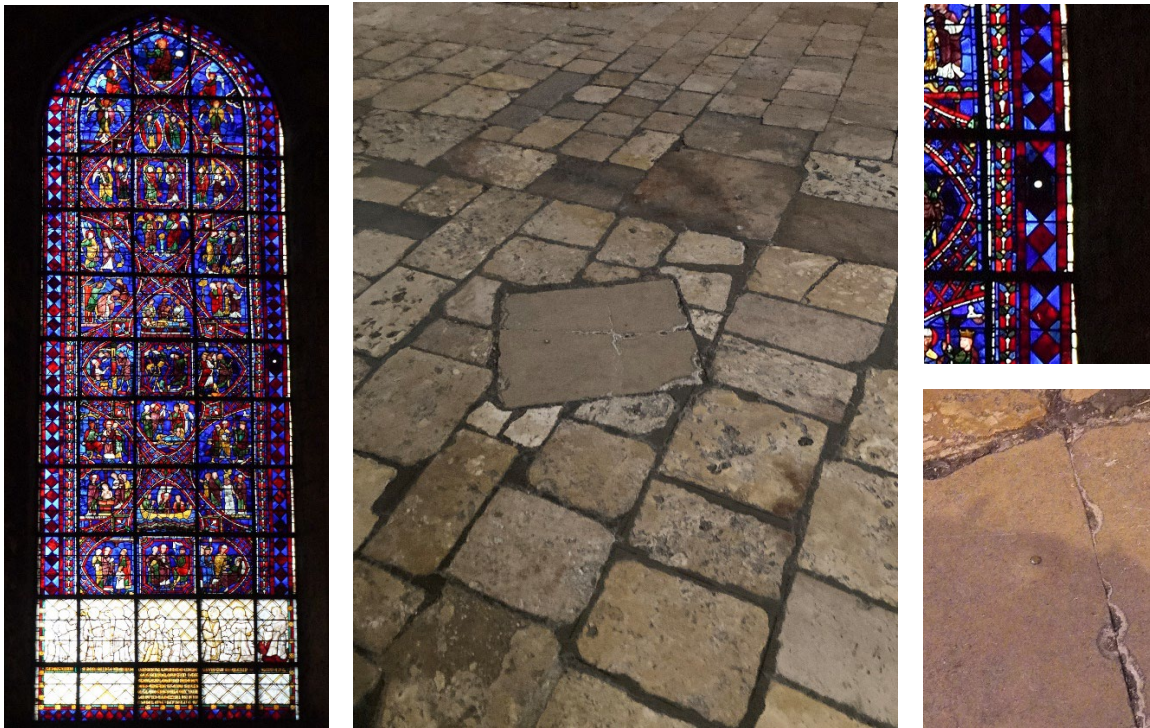
Vitrail saint Apollinaire, baie n°36, panneau n°30 (cf EP05), « le clou de saint Jean », méridienne du solstice d'été.

Le trou présent sur le panneau de vitrail n°30 sur la bordure droite de la baie n°36 est à conserver. En effet, cette méridienne a été mise en place par le chanoine Claude Estienne (physicien et astronome) en 1701. Au solstice d'été, un rayon de soleil à midi passe au travers du trou et le faisceau percute un clou en laiton inséré dans un pavé au sol.

Autrefois les Chartrains observaient l'évènement le 24 juin, le jour de la fête de saint Jean. Celui-ci est appelé « le clou de saint Jean ». La fête de saint Jean, le jour des feux de la saint Jean a lieu au solstice d'été lorsque les jours raccourcissent.
