## Rapport de mission de repérage des matériaux et produits contenant de l'amiante avant démolition

| Numéro de rapport | <b>135365 CONSERVATOIRE DU LITTORAL A</b> |
| Bâtiment ou installation | <b>Ancien logement CHEREAU</b> |

| Intitulé |
|---|
| Déconstruction bâtiment |

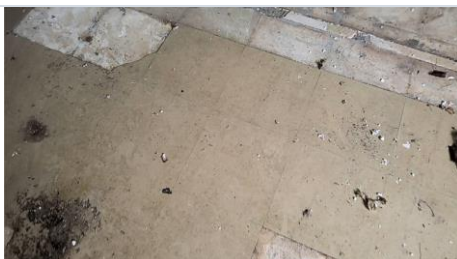
PRELEVEMENT : JS135365033

| Pièce ou local | RDC - Pièce n°1 | Référence du sondage | |
| Matériau | Dalle de sol + Colle | Localisation | Plancher - Sol |
| <b>Résultat amiante</b> | <b>PRÉSENCE D'AMIANTE</b> Fibres d'amiante de type chrysotile | | |

| Réf. couche | Réf. Analyse | Description | Epaisseur (cm) | Résultat | Méthode utilisée |
|---|---|---|---|---|---|
| J01-COUCHE | AR-26-NS-021846-01 | Matériau semi-dur de type dalle de sol (jaune) | 0 | Fibres d'amiante de type chrysotile | Microscopie Electronique à Transmission (MET) |
| 001-COUCHE | AR-26-NS-021846-01 | Matériau de type colle (jaune) ; matériau semi-dur de type ragréage (gris) en traces | 0 | Fibres d'amiante de type chrysotile | Microscopie Electronique à Transmission (MET) |

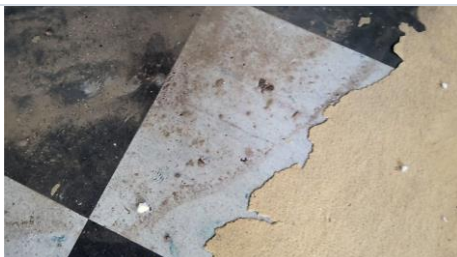
PRELEVEMENT : JS135365034

| Pièce ou local | RDC - Pièce n°1 | Référence du sondage | |
| Matériau | Dalle de sol + Colle | Localisation | Plancher - Sol |
| <b>Résultat amiante</b> | <b>PRÉSENCE D'AMIANTE</b> Fibres d'amiante de type chrysotile | | |

| Réf. couche | Réf. Analyse | Description | Epaisseur (cm) | Résultat | Méthode utilisée |
|---|---|---|---|---|---|
| J01-COUCHE | AR-26-NS-021846-01 | Matériau semi-dur de type dalle de sol (gris) | 0 | Fibres d'amiante de type chrysotile | Microscopie Electronique à Transmission (MET) |
| 001-COUCHE | AR-26-NS-021846-01 | Matériau de type mousse (jaune) ; matériau de type colle (jaune) en traces | 0 | Fibres d'amiante de type chrysotile | Microscopie Electronique à Transmission (MET) |

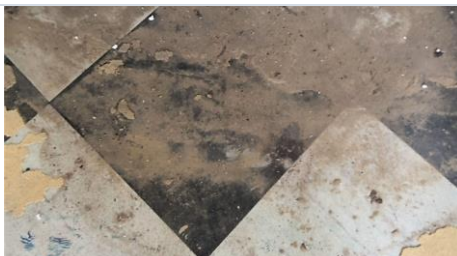
PRELEVEMENT : JS135365035

| Pièce ou local | RDC - Pièce n°1 | Référence du sondage | |
| Matériau | Dalle de sol + Colle | Localisation | Plancher - Sol |
| <b>Résultat amiante</b> | <b>PRÉSENCE D'AMIANTE</b> Fibres d'amiante de type chrysotile | | |

| Réf. couche | Réf. Analyse | Description | Epaisseur (cm) | Résultat | Méthode utilisée |
|---|---|---|---|---|---|
| J01-COUCHE | AR-26-NS-021846-01 | Matériau semi-dur de type dalle de sol (noir) | 0 | Fibres d'amiante de type chrysotile | Microscopie Electronique à Transmission (MET) |
| 001-COUCHE | AR-26-NS-021846-01 | Matériau de type mousse (jaune) ; matériau de type colle (jaune) en traces ; matériau de type peinture (bleu) en traces | 0 | Fibres d'amiante non détectées | Microscopie Electronique à Transmission (MET) |

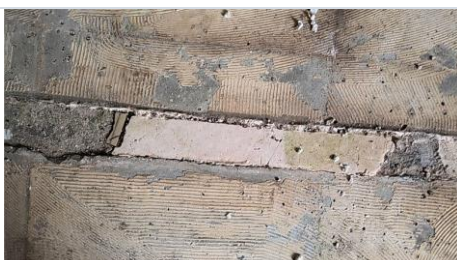
PRELEVEMENT : JS135365036

| Pièce ou local | RDC - Pièce n°1 | Référence du sondage | |
| Matériau | Colle de pied de cloisons | Localisation | Cloisons - Toutes zones |
| <b>Résultat amiante</b> | <b>ABSENCE D'AMIANTE</b> | | |

| Réf. couche | Réf. Analyse | Description | Epaisseur (cm) | Résultat | Méthode utilisée |
|---|---|---|---|---|---|
| J01-COUCHE | AR-26-NS-021846-01 | Matériau semi-dur de type plâtre (blanc) ; matériau de type poussières en traces | 0 | Fibres d'amiante non détectées | Microscopie Electronique à Transmission (MET) |

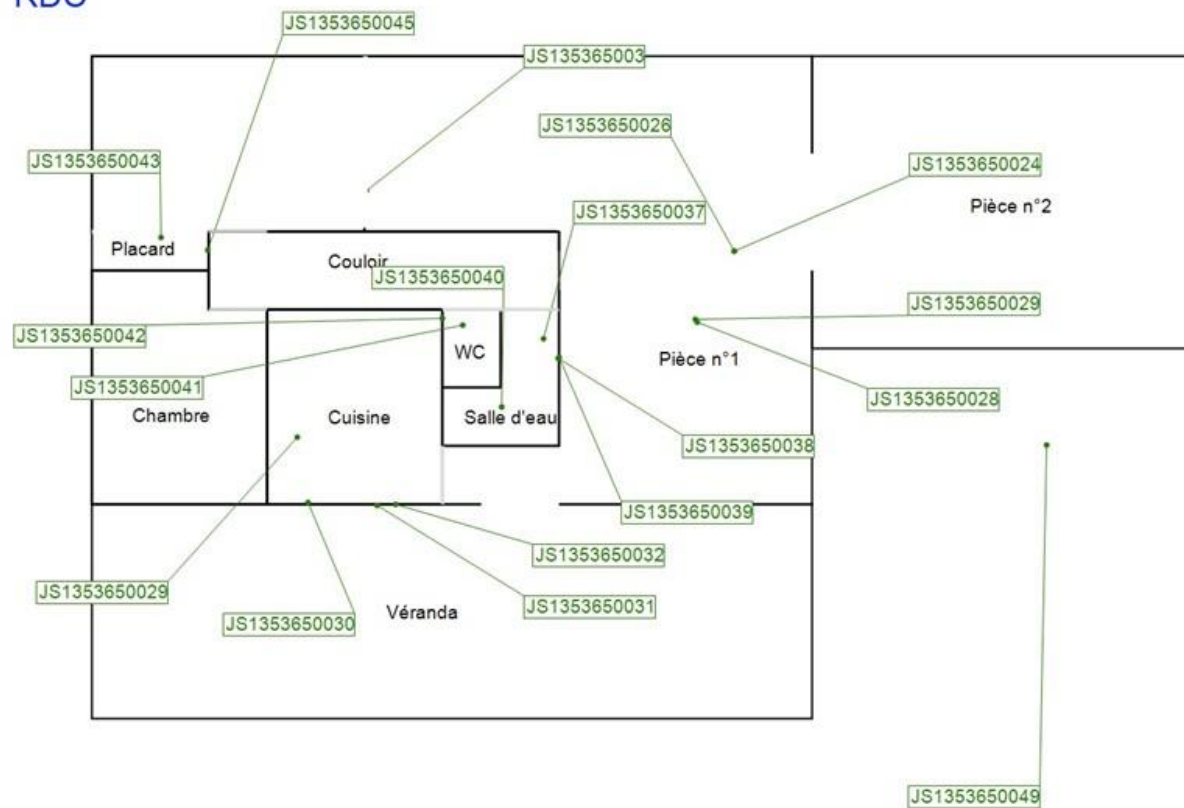
RDC

## PLANCHE DE REPERAGE
