## Rapport de mission de repérage des matériaux et produits contenant de l'amiante avant réalisation de travaux dans un immeuble bâti

Lieu d'intervention :  
**BMC P2 Radiologie**

Référence : Plan existant et plan projet  
Nature des travaux envisagés : Restructuration du service de radiologie bâtiment BMC P2

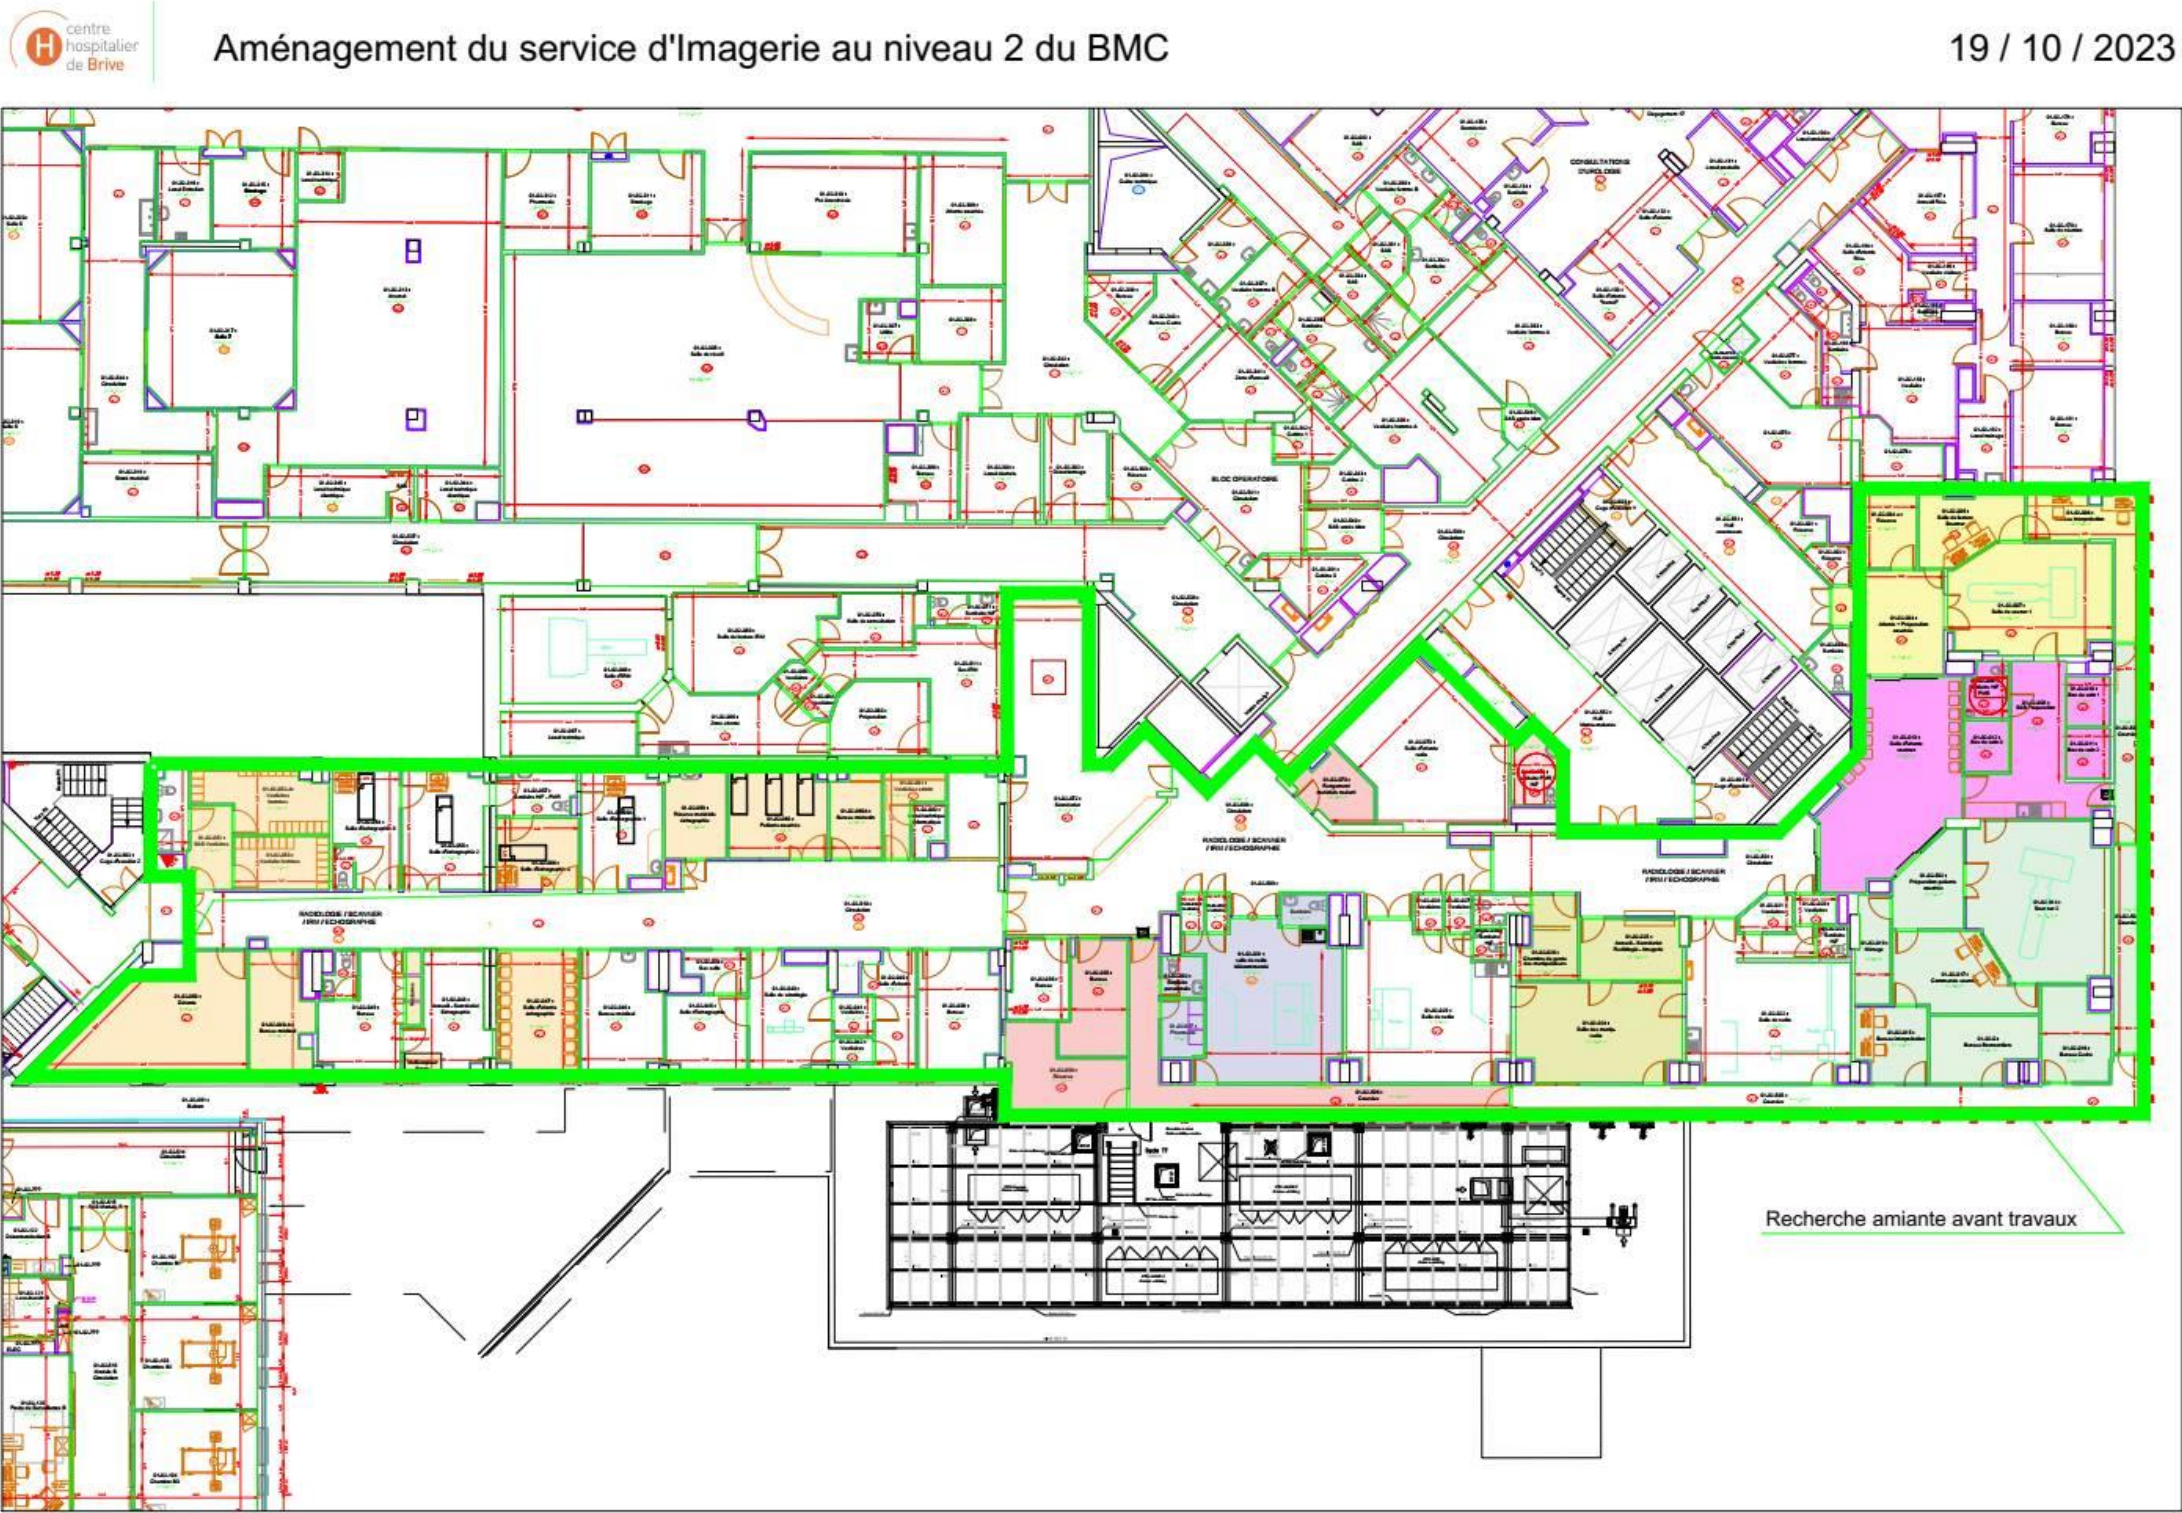
| Client : | VAREILLE Sandra | Titre : | Périmètre des travaux ZONE 4 |

| Origine du plan : | | Commentaire : | Plan projet |

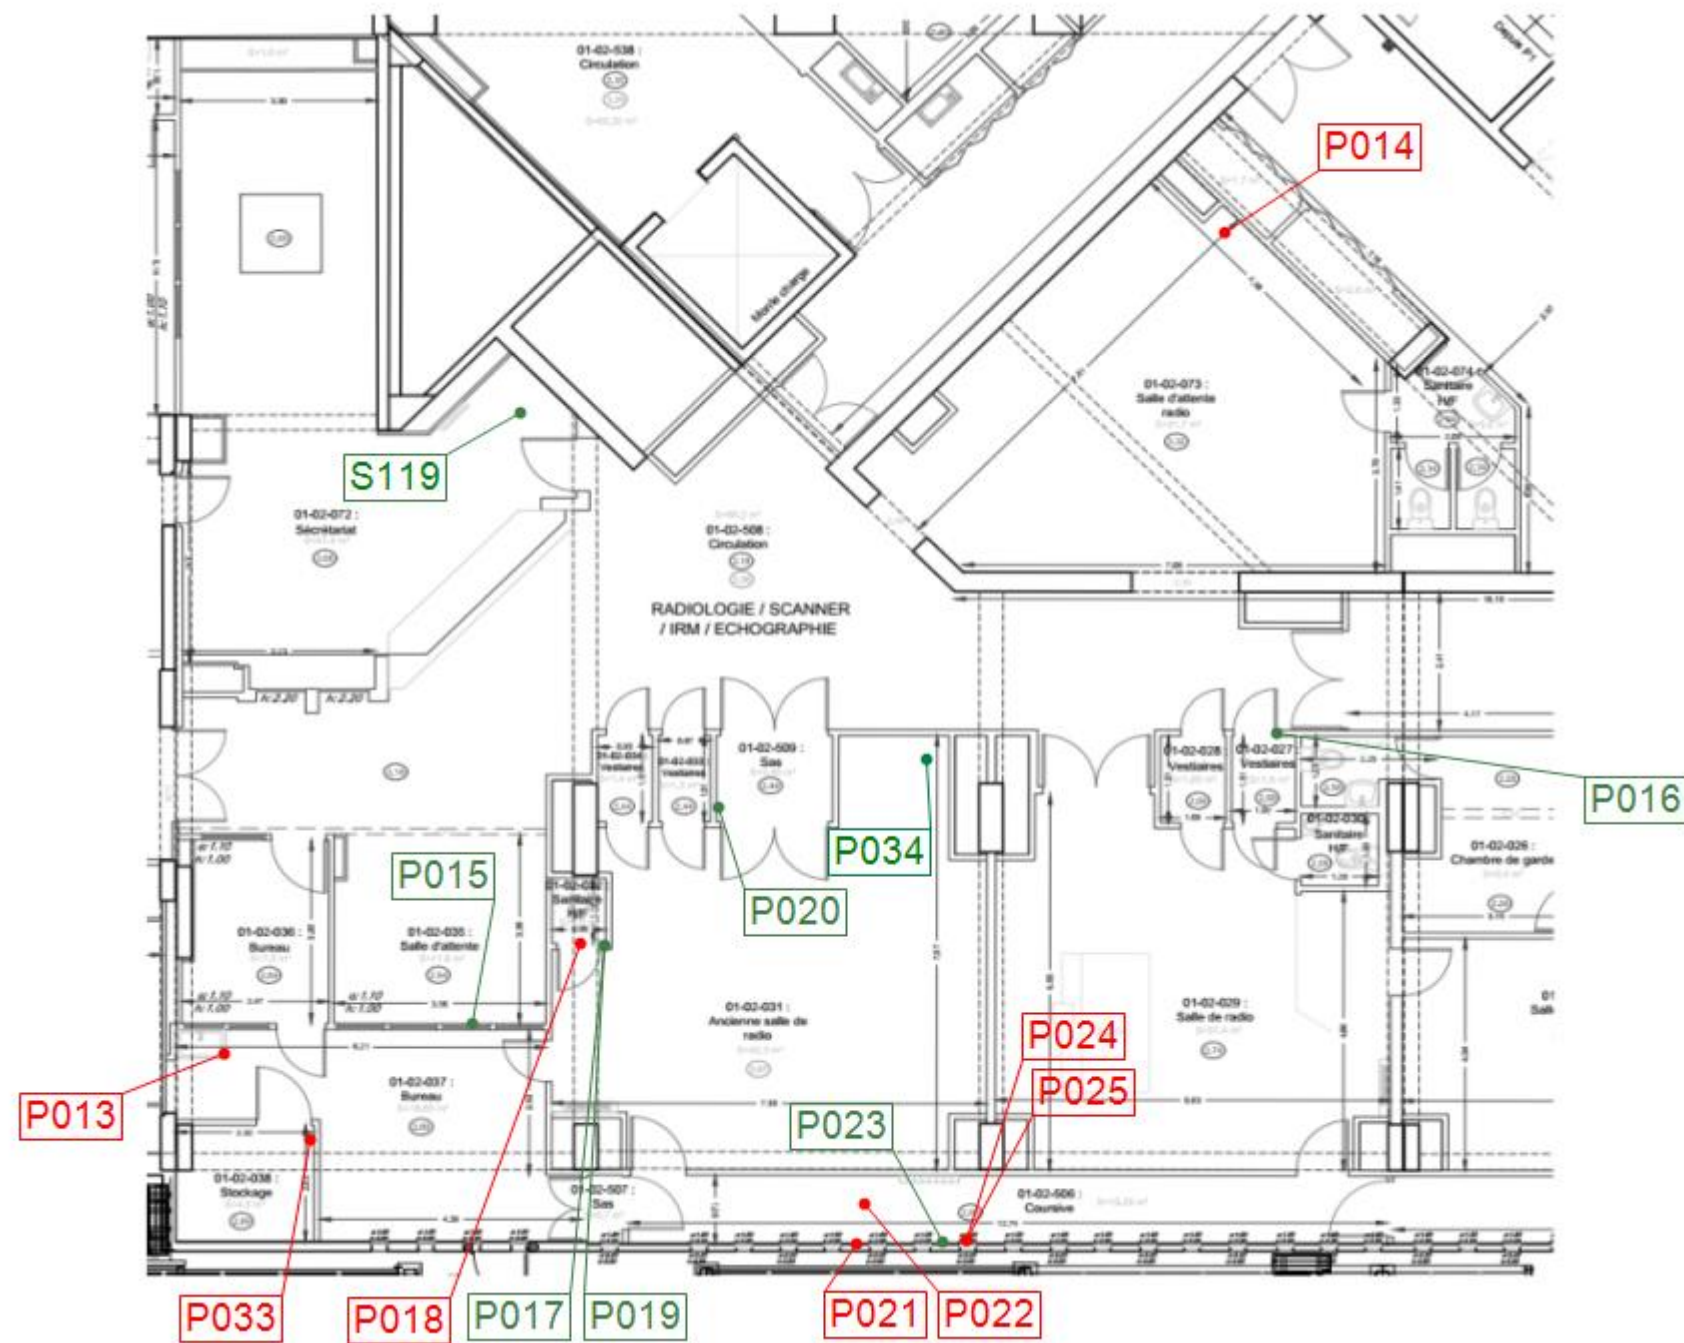
| <div> <div>Client :</div> <div>N° rapport :</div> <div>N° planche :</div> <div>Type :</div> <div>Date :</div> <div>Intervenant :</div> <div>Origine du plan :</div> </div> | <div> <div>VAREILLE Sandra</div> <div>T230144350</div> <div>8/18</div> <div>Croquis</div> <div>18/12/2023</div> <div>GRAPY Sébastien</div> </div> | <div> <div>Version : 0</div> </div> | <div> <div>Titre :</div> <div>Lieu d'intervention :</div> <div>Bâtiment :</div> <div>Etage :</div> <div>Commentaire :</div> </div> | <div> <div>Plan de localisation des prélèvements ZONE 2</div> <div>1 bd du Dr VERLHAC</div> <div>19100 BRIVE-LA-GAILLARDE</div> </div> |

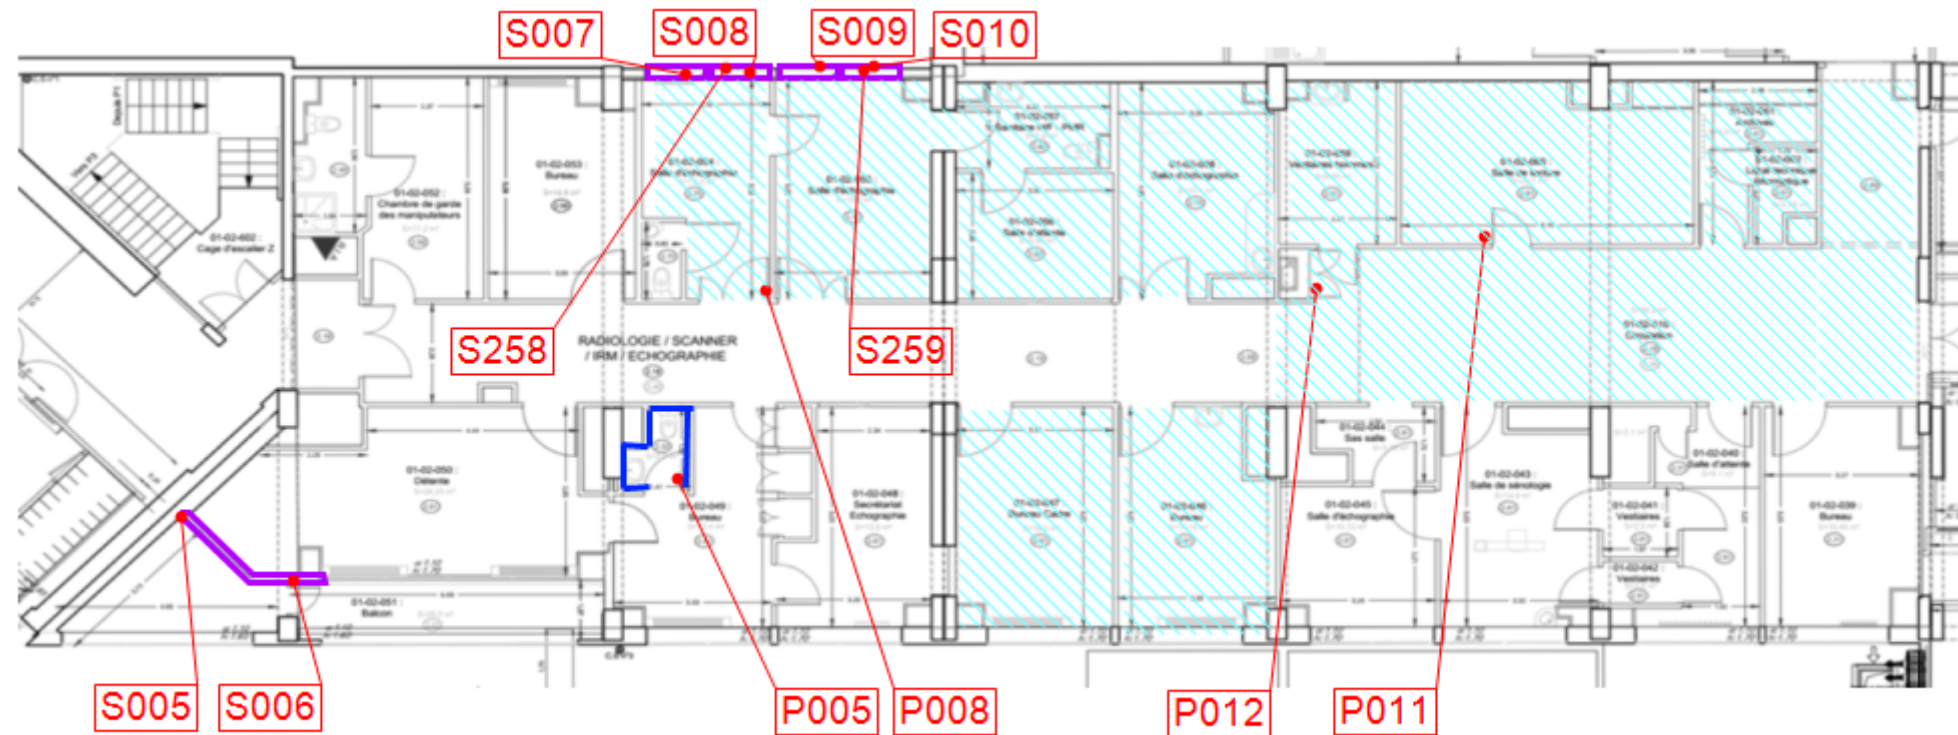
| | <div>Planche de repérage</div> | | | <div> <div> <div></div> <div>Dalles de sol</div> </div> <div> <div></div> <div>Calicots + Enduit plâtreux</div> </div> </div> <div> <div>Legende :</div> </div> |
| <div> <div>Client :</div> <div>N° rapport :</div> <div>N° planche :</div> <div>Type :</div> <div>Date :</div> <div>Intervenant :</div> <div>Origine du plan :</div> </div> | <div> <div>VAREILLE Sandra</div> <div>T230144350</div> <div>11/18</div> <div>Croquis</div> <div>18/12/2023</div> <div>GRAPY Sébastien</div> </div> | <div> <div>Version : 0</div> <div></div> </div> | <div> <div>Titre :</div> <div>Lieu d'intervention :</div> <div>Bâtiment :</div> <div>Etage :</div> <div>Commentaire :</div> </div> <div> <div>Plan de localisation des matériaux et produits</div> <div>1 bd du Dr VERLHAC</div> <div>19100 BRIVE-LA-GAILLARDE</div> </div> | |

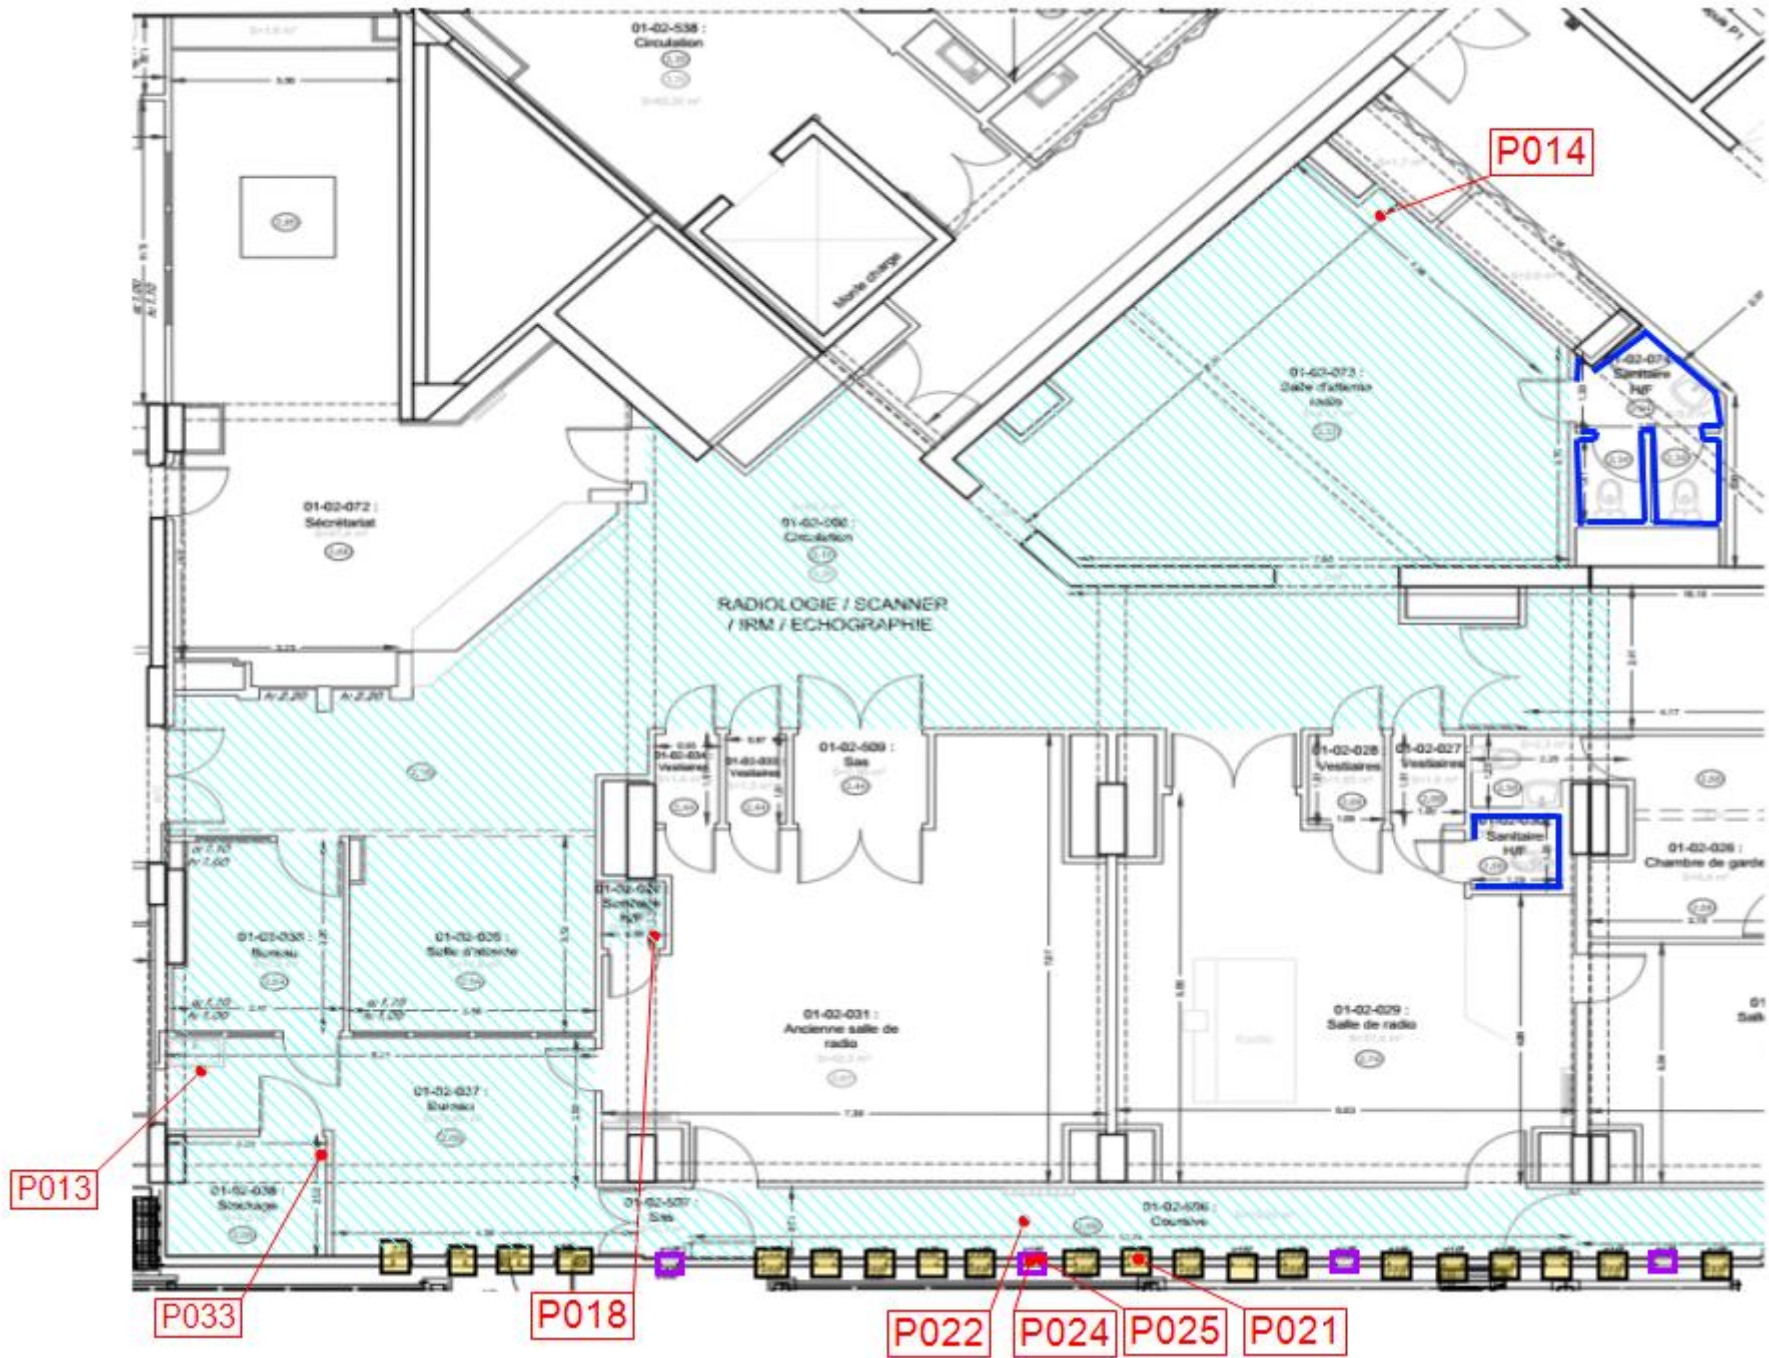
| Planche de repérage | | | |
|---|---|---|---|
| Client : | VAREILLE Sandra | Titre : | Plan de localisation des matériaux et produits |

- Legende :
- Joints d'étanchéité et mastic de vitrage sur menuiseries aluminium
  - Joint de vitrage contenant de l'amiante
  - ▨ Colle de sol contenant de l'amiante

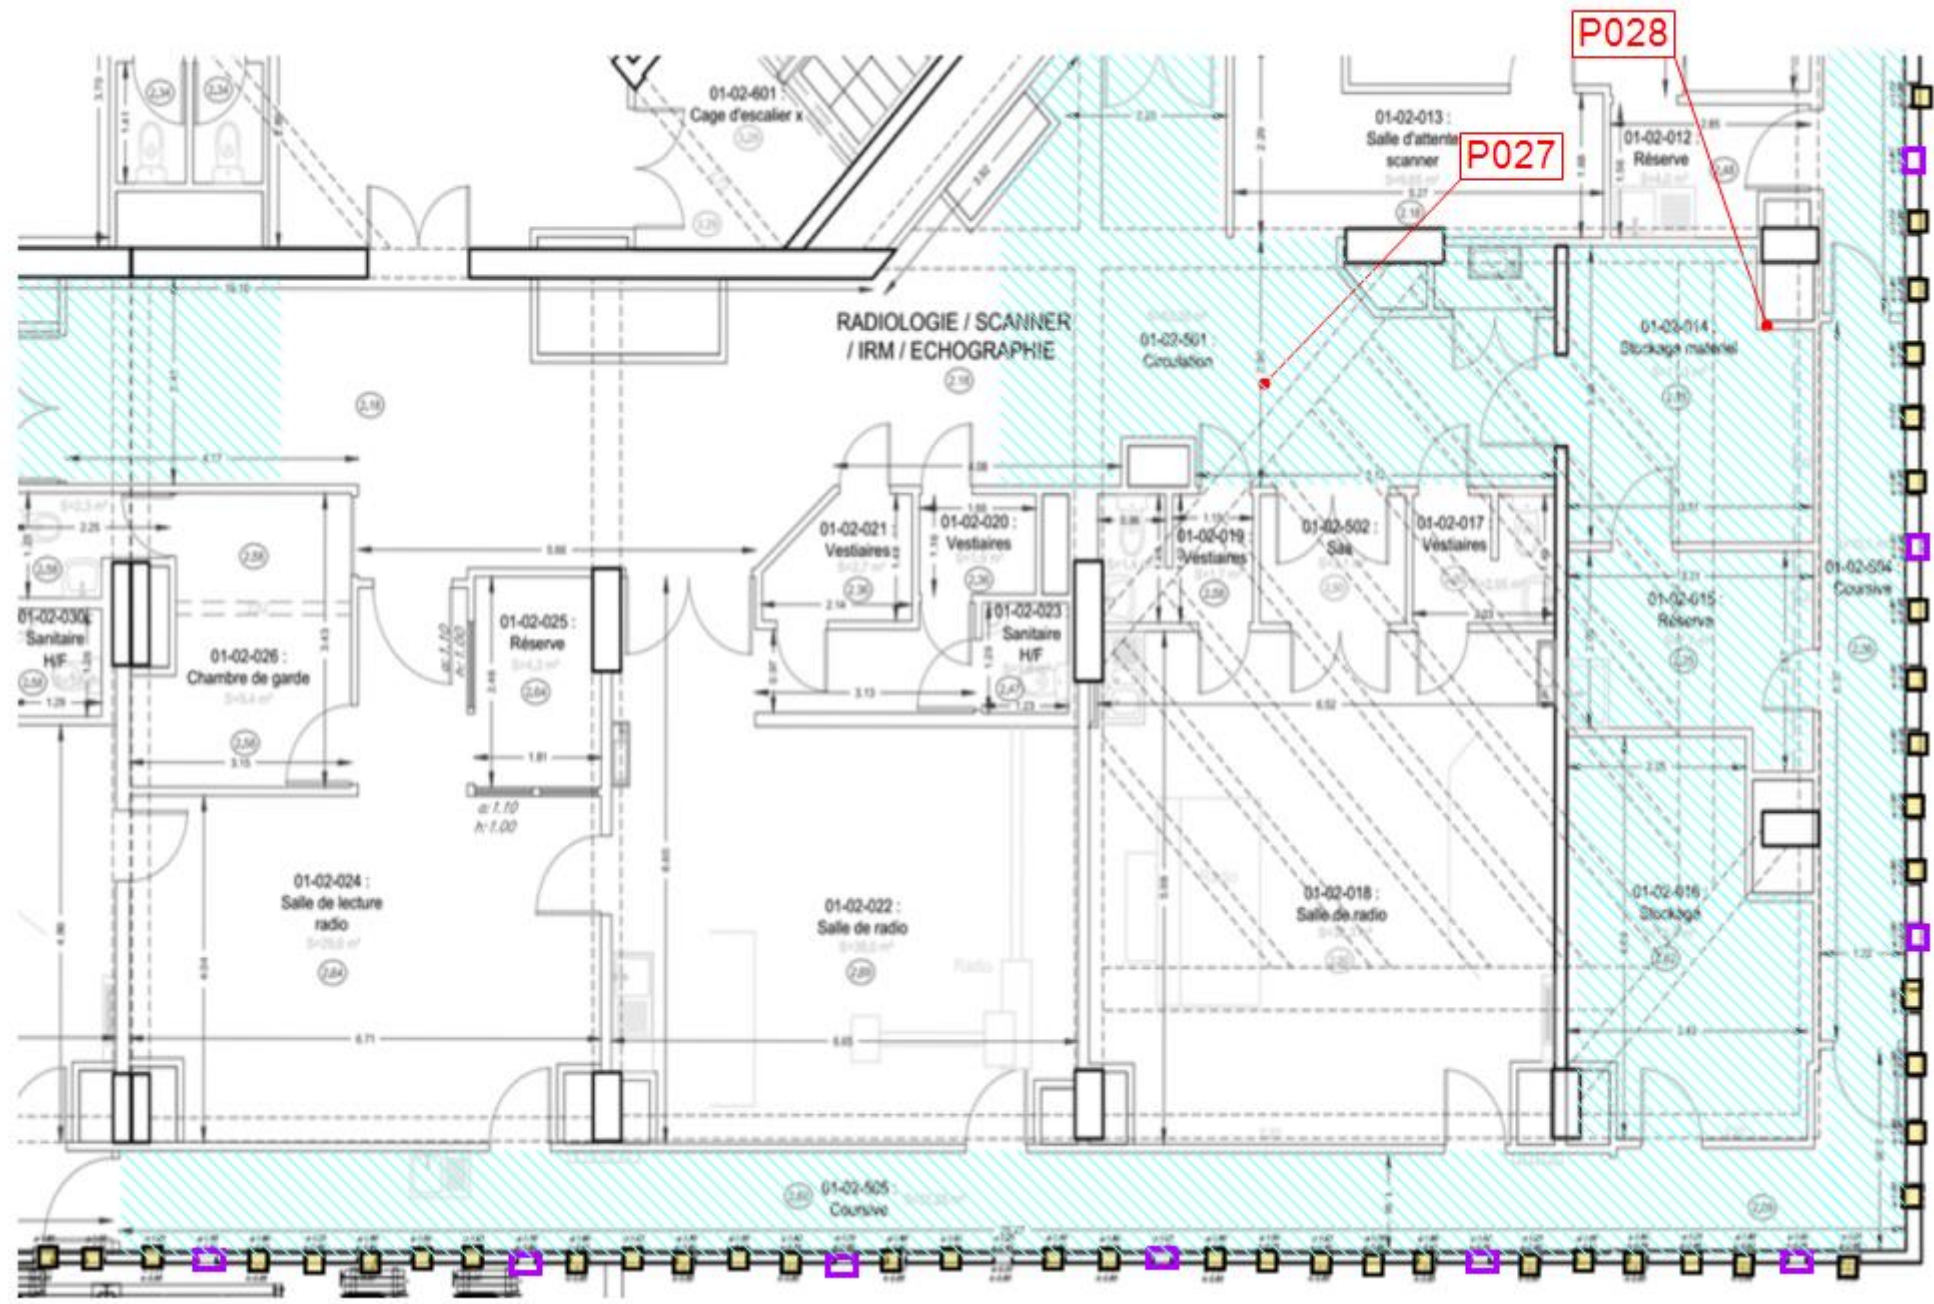
| Planche de repérage | | | |
|---|---|---|---|
| Client : | VAREILLE Sandra | Titre : | Plan de localisation des matériaux et produits |

Colle contenant de l'amiante sous sol souple et ragréage

Dalles de sol

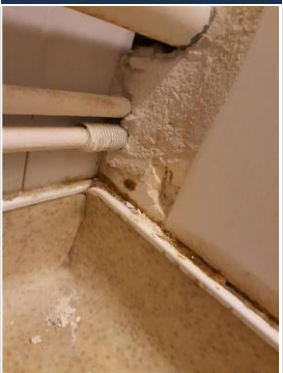
**Z004 - Revêtement de murs Colle de faïence - (Zone continue : NON)**

| N° lot | N° local | Local / partie d'immeuble | Etage | Composant et partie de composant | Témoin | Sondage | Prélèvement | Photo |
|---|---|---|---|---|---|---|---|---|
| Zone 4 | 5 | 01-02-049.1 Sanitaire | R+2 | Revêtement de murs - Murs - Colle de faïence | X | S011 | P003 | |

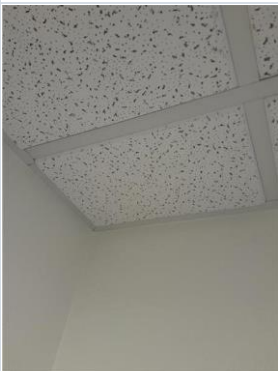
| N° lot | N° local | Local / partie d'immeuble | Etage | Composant et partie de composant | Témoïn | Sondage | Prélèvement | Photo |
|---|---|---|---|---|---|---|---|---|
| Zone 4 | 19 | 01-02-510 Circulation | R+2 | Faux-plafond - Plafond - Plaque de faux-plafond | X | S039 | P007 | |

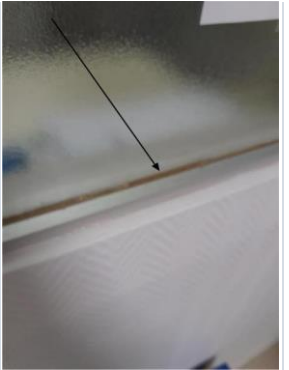
**Z013** - Ensemble des chasis vitrés Mastic vitrier - (Zone continue : NON)

| N° lot | N° local | Local / partie d'immeuble | Etage | Composant et partie de composant | Témoïn | Sondage | Prélèvement | Photo |
|---|---|---|---|---|---|---|---|---|
| Zone 1 | 28 | 01-02-035 Salle d'attente | R+2 | Ensemble des chasis vitrés - Murs - Mastic vitrier | X | S142 | P015 | |

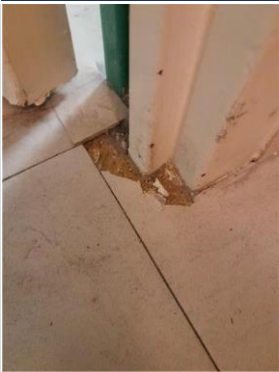
**Z014 - Revêtement de sol Dalle + colle - (Zone continue : NON)**

| N° lot | N° local | Local / partie d'immeuble | Etage | Composant et partie de composant | Témoïn | Sondage | Prélèvement | Photo |
|---|---|---|---|---|---|---|---|---|
| Zone 1 | 20 | 01-02-027 Vestiaires | R+2 | Revêtement de sol - Sol - Dalle + colle | X | S124 | P016 | |

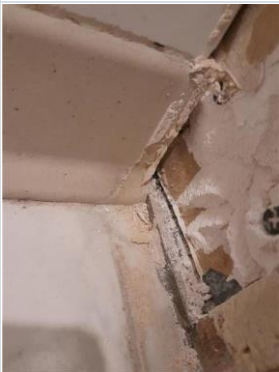
| N° lot | N° local | Local / partie d'immeuble | Etage | Composant et partie de composant | Témoïn | Sondage | Prélèvement | Photo |
|---|---|---|---|---|---|---|---|---|
| Zone 1 | 25 | 01-02-032 Sanitaire H/F | R+2 | Revêtement de murs - Murs - Colle de plinthes | X | S130 | P017 | |

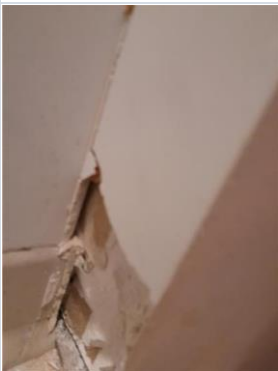
| N° lot | N° local | Local / partie d'immeuble | Etage | Composant et partie de composant | Témoin | Sondage | Prélèvement | Photo |
|---|---|---|---|---|---|---|---|---|
| Zone 1 | 25 | 01-02-032 Sanitaire H/F | R+2 | Revêtement de murs - Murs - Colle de faïence | X | S132 | P019 | |

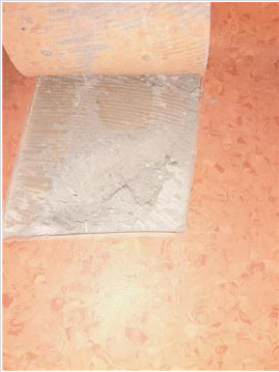
| N° lot | N° local | Local / partie d'immeuble | Etage | Composant et partie de composant | Témoin | Sondage | Prélèvement | Photo |
|---|---|---|---|---|---|---|---|---|
| Zone 3 | 64 | 01-02-013 Salle d'attente scanner | R+2 | Revêtement de sol - Sol - Ragréege + colle | X | S223 | P030 | |

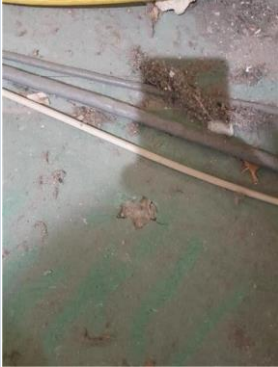
| N° lot | N° local | Local / partie d'immeuble | Etage | Composant et partie de composant | Témoin | Sondage | Prélèvement | Photo |
|---|---|---|---|---|---|---|---|---|
| Zone 3 | 56 | 01-02-005 Salle de lecture scanner | R+2 | Revêtement de sol - Sol -<br>Revêtement de sol + Colle | X | S233 | P032 | |

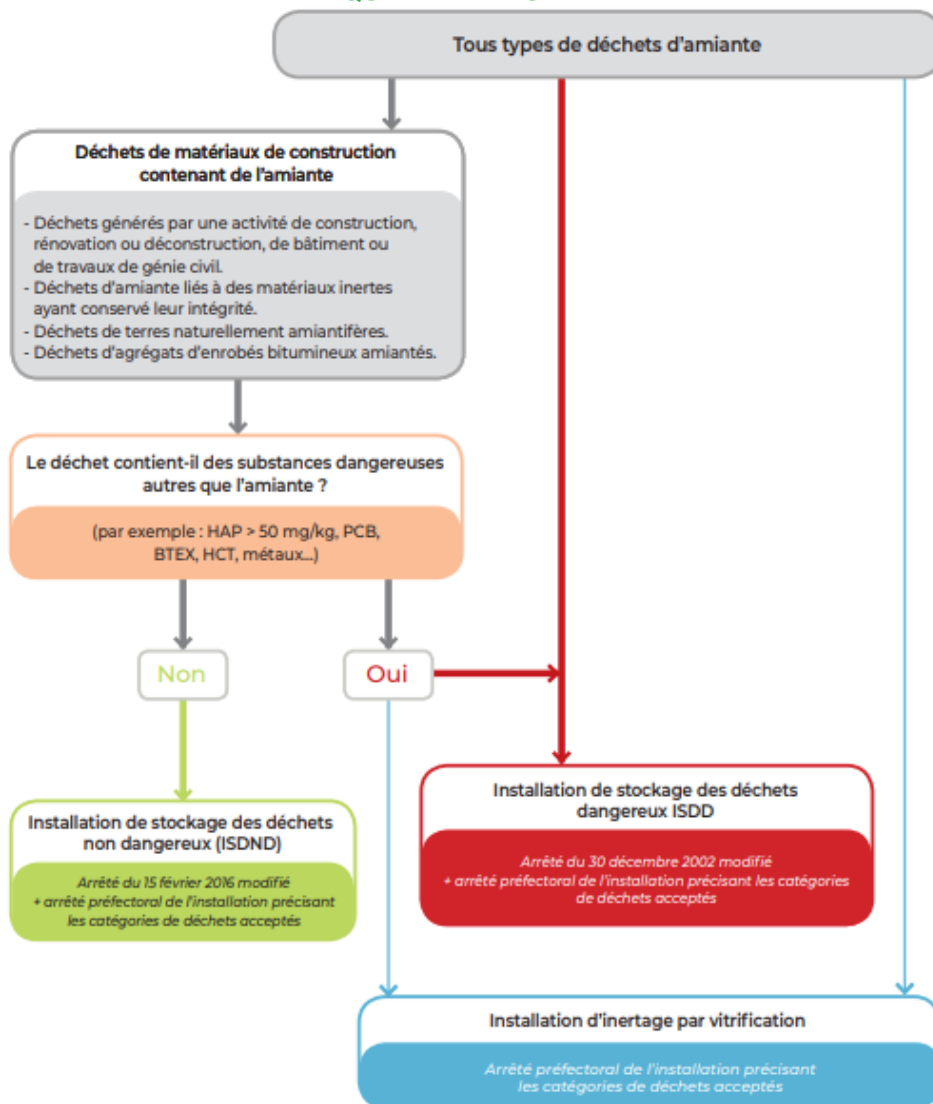
## A CHAQUE DECHET SA FILIERE

Document INRS
