# Rapport de repérage des matériaux et produits contenant de l'amiante avant réalisation de travaux dans un immeuble bâti

**Place Armand Fallières  
Service du parquet  
47000 AGEN**

Date d'édition du rapport : **05/05/2026**

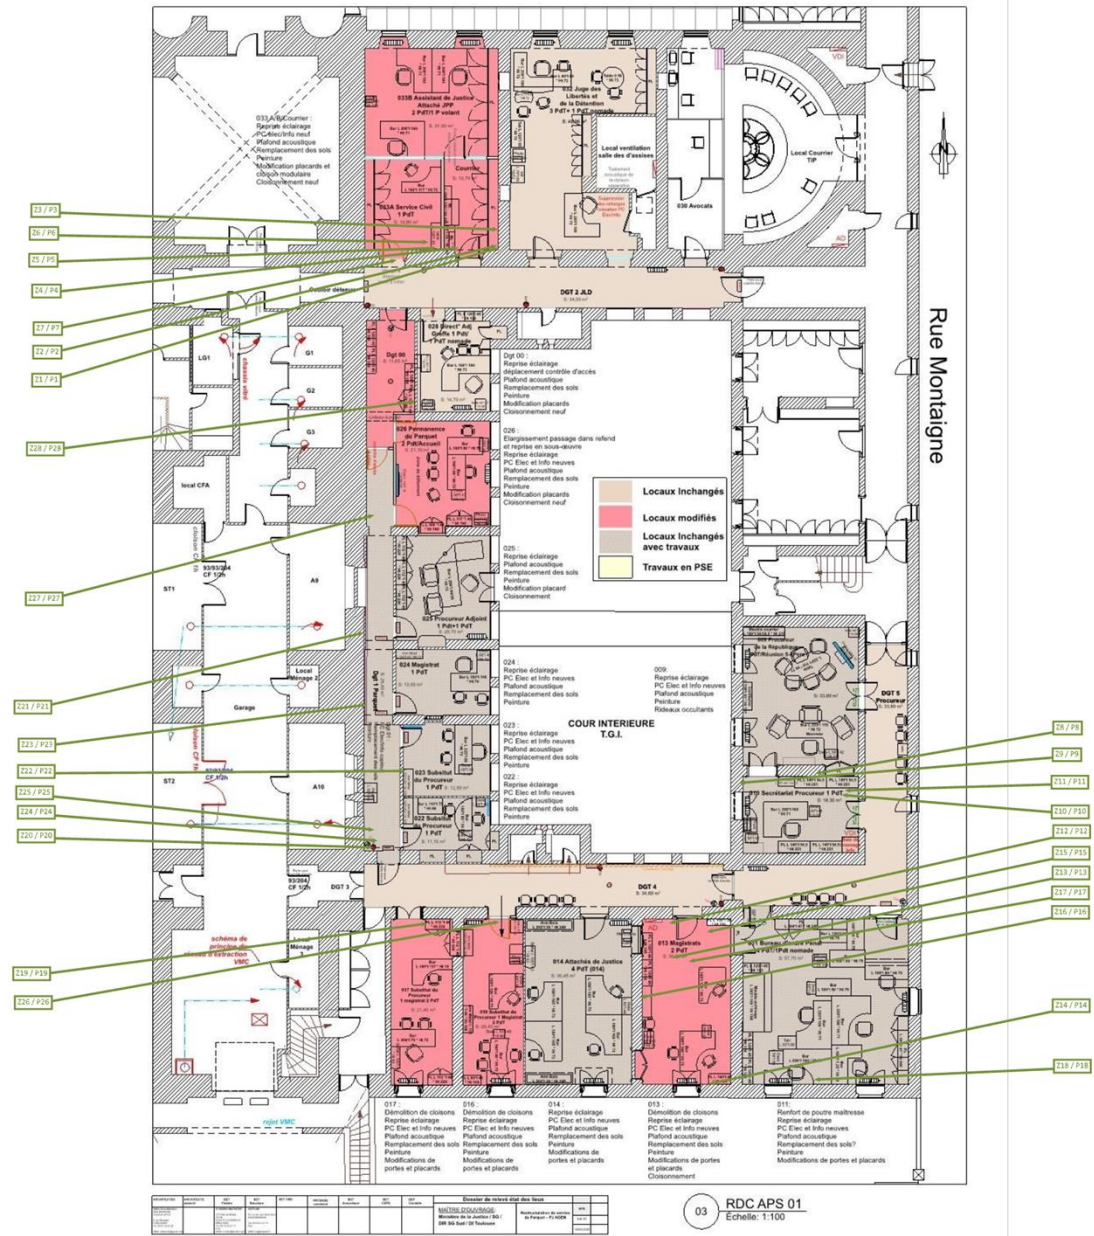
| PLANCHE DE REPERAGE USUEL | |
|---|---|
| Bâtiment – Niveau : Immeuble complet - Rez de<br>chaussée | |

Document sans échelle remis à titre indicatif
