MISSION DE RÉHABILITATION DE LA  
MOSQUÉE D'ANTANA BÉ

PHASE AVP / PRO-DCE

Carnet de pièces graphiques

Volet 02 : Diagnostic en vue  
de la restauration de la mosquée

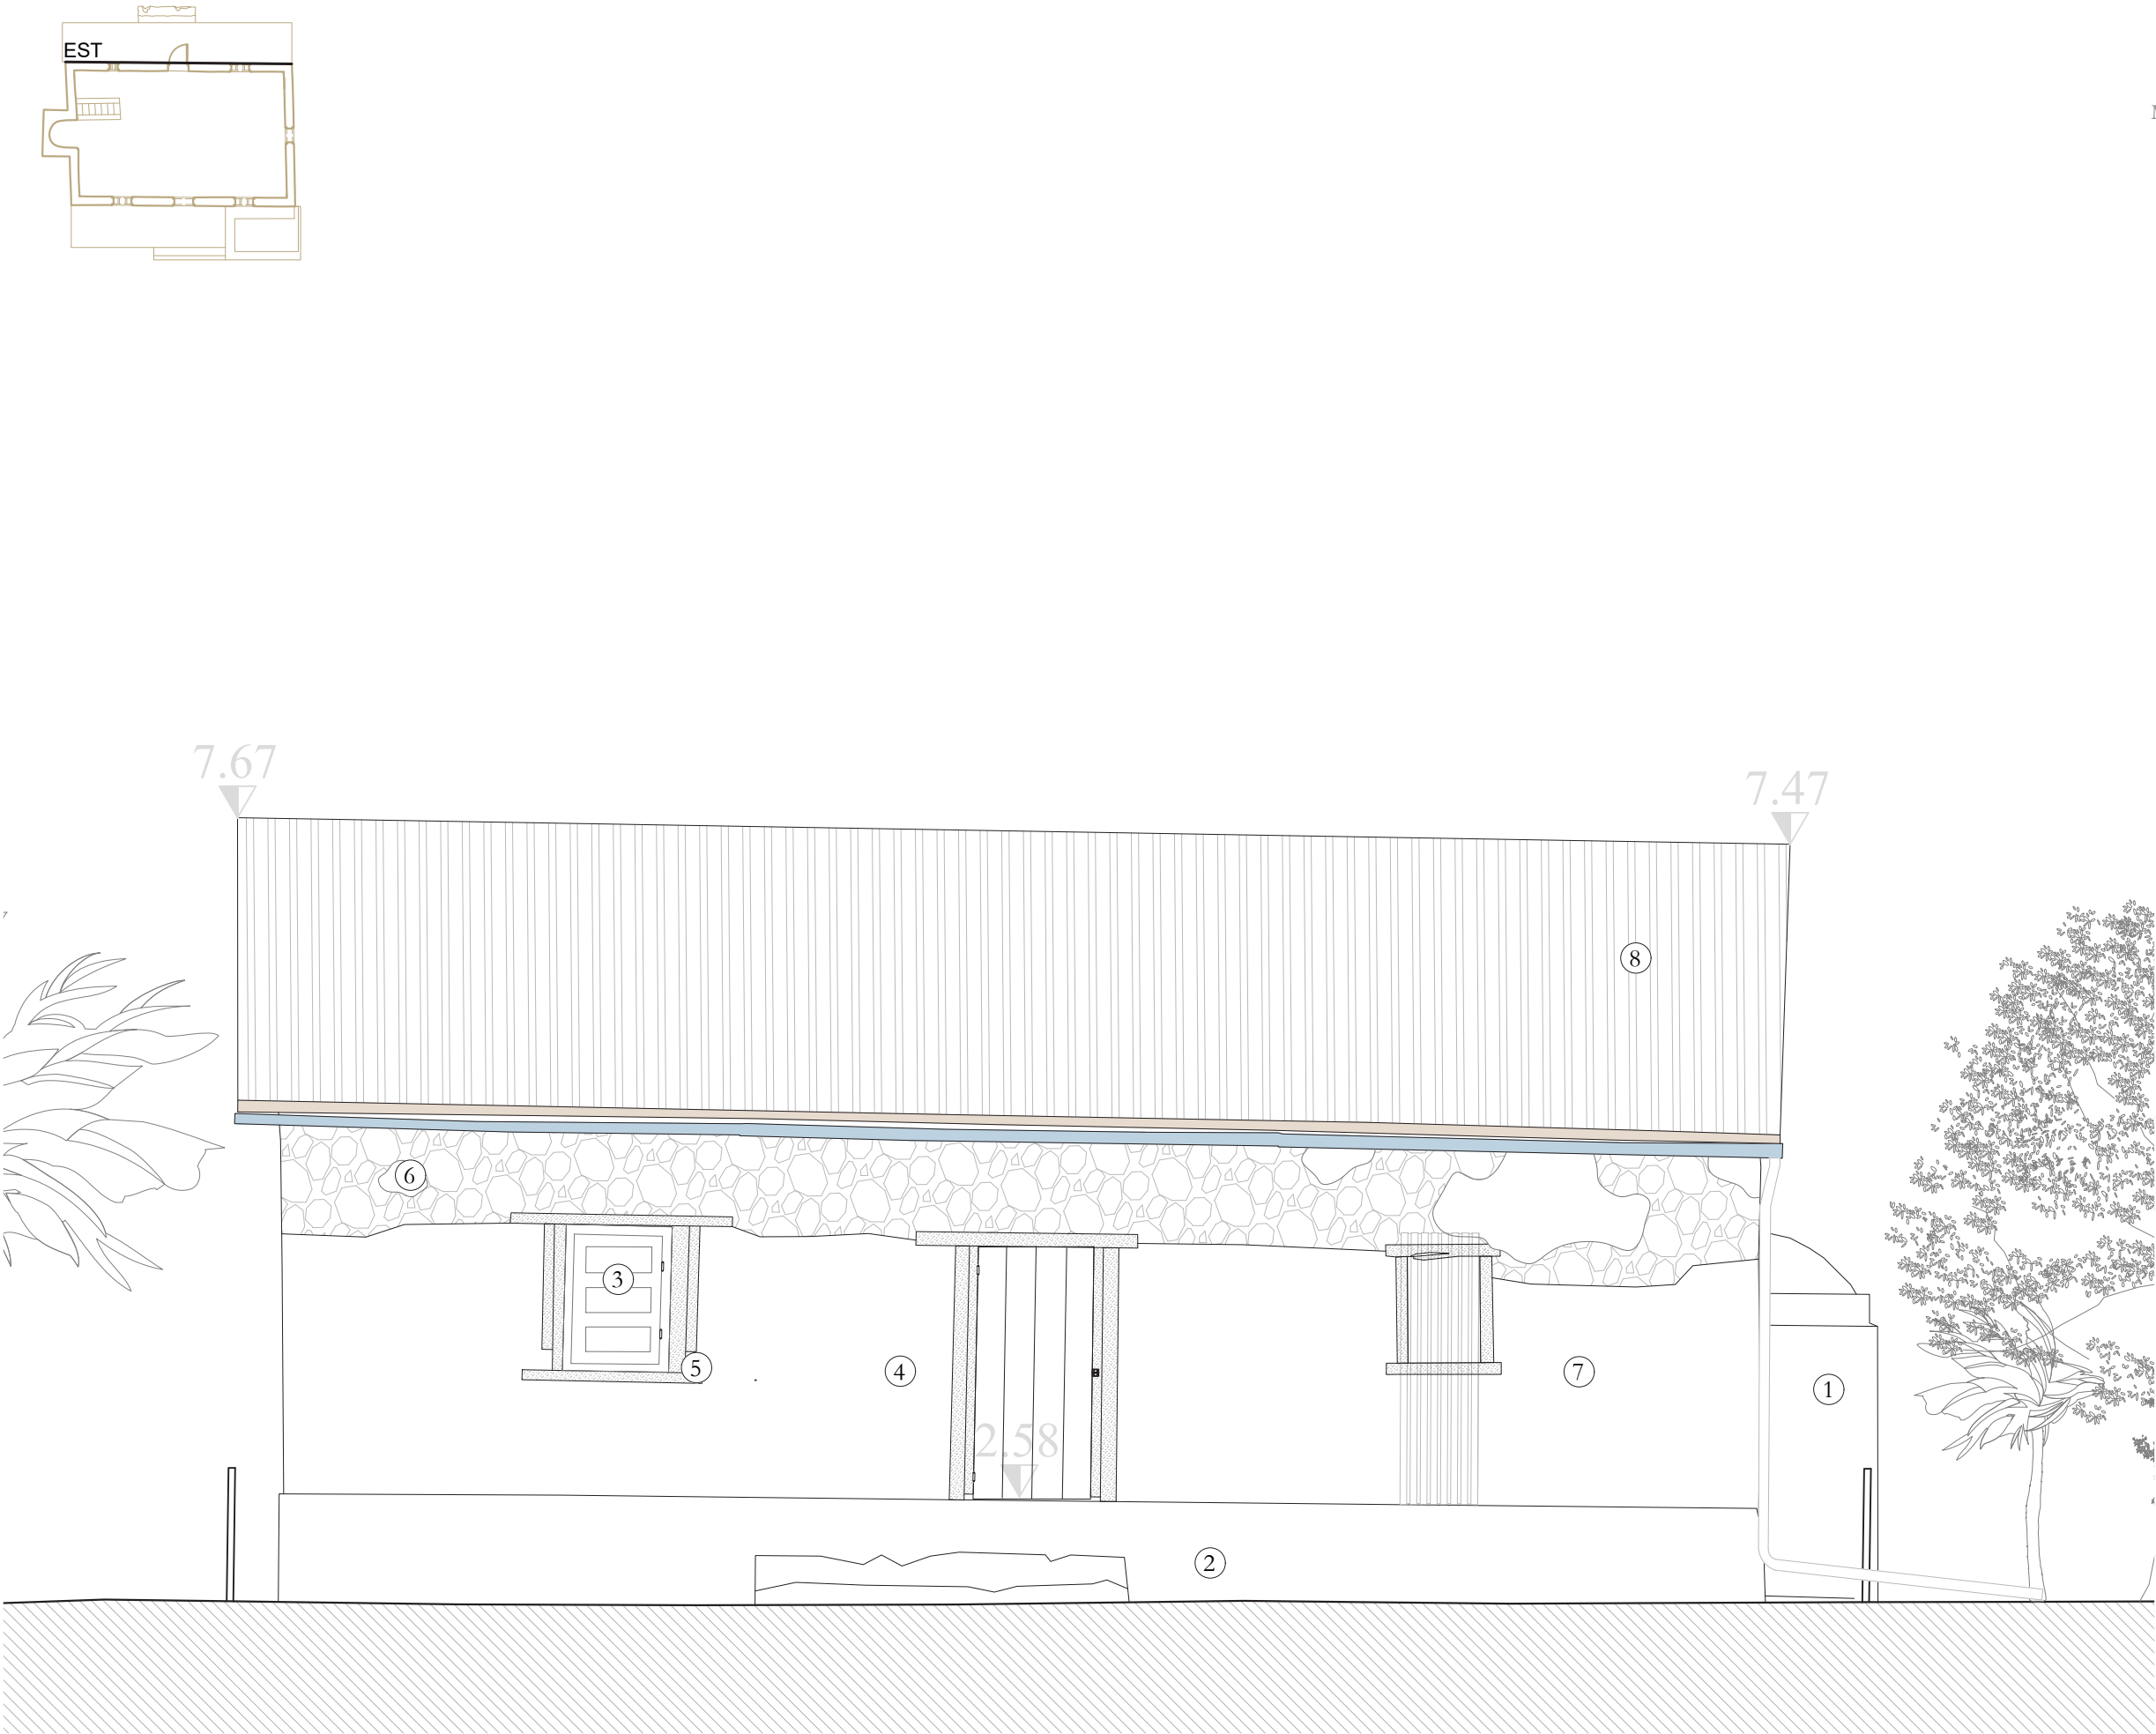
- Mirhab ①
- Terrasse maçonnée Est ②
- Volet bois peint ③
- Porte menuisée ④
- Encadrement de baie en bois ⑤
- Maçonneries apparentes ⑥
- Enduit ciment ⑦
- Couverture posée sur charpente provisoire mise en oeuvre en mars 2026 ⑧

Relevé de géomètre avec  
complément de dessins et  
détails par l'Agence  
Gatier.

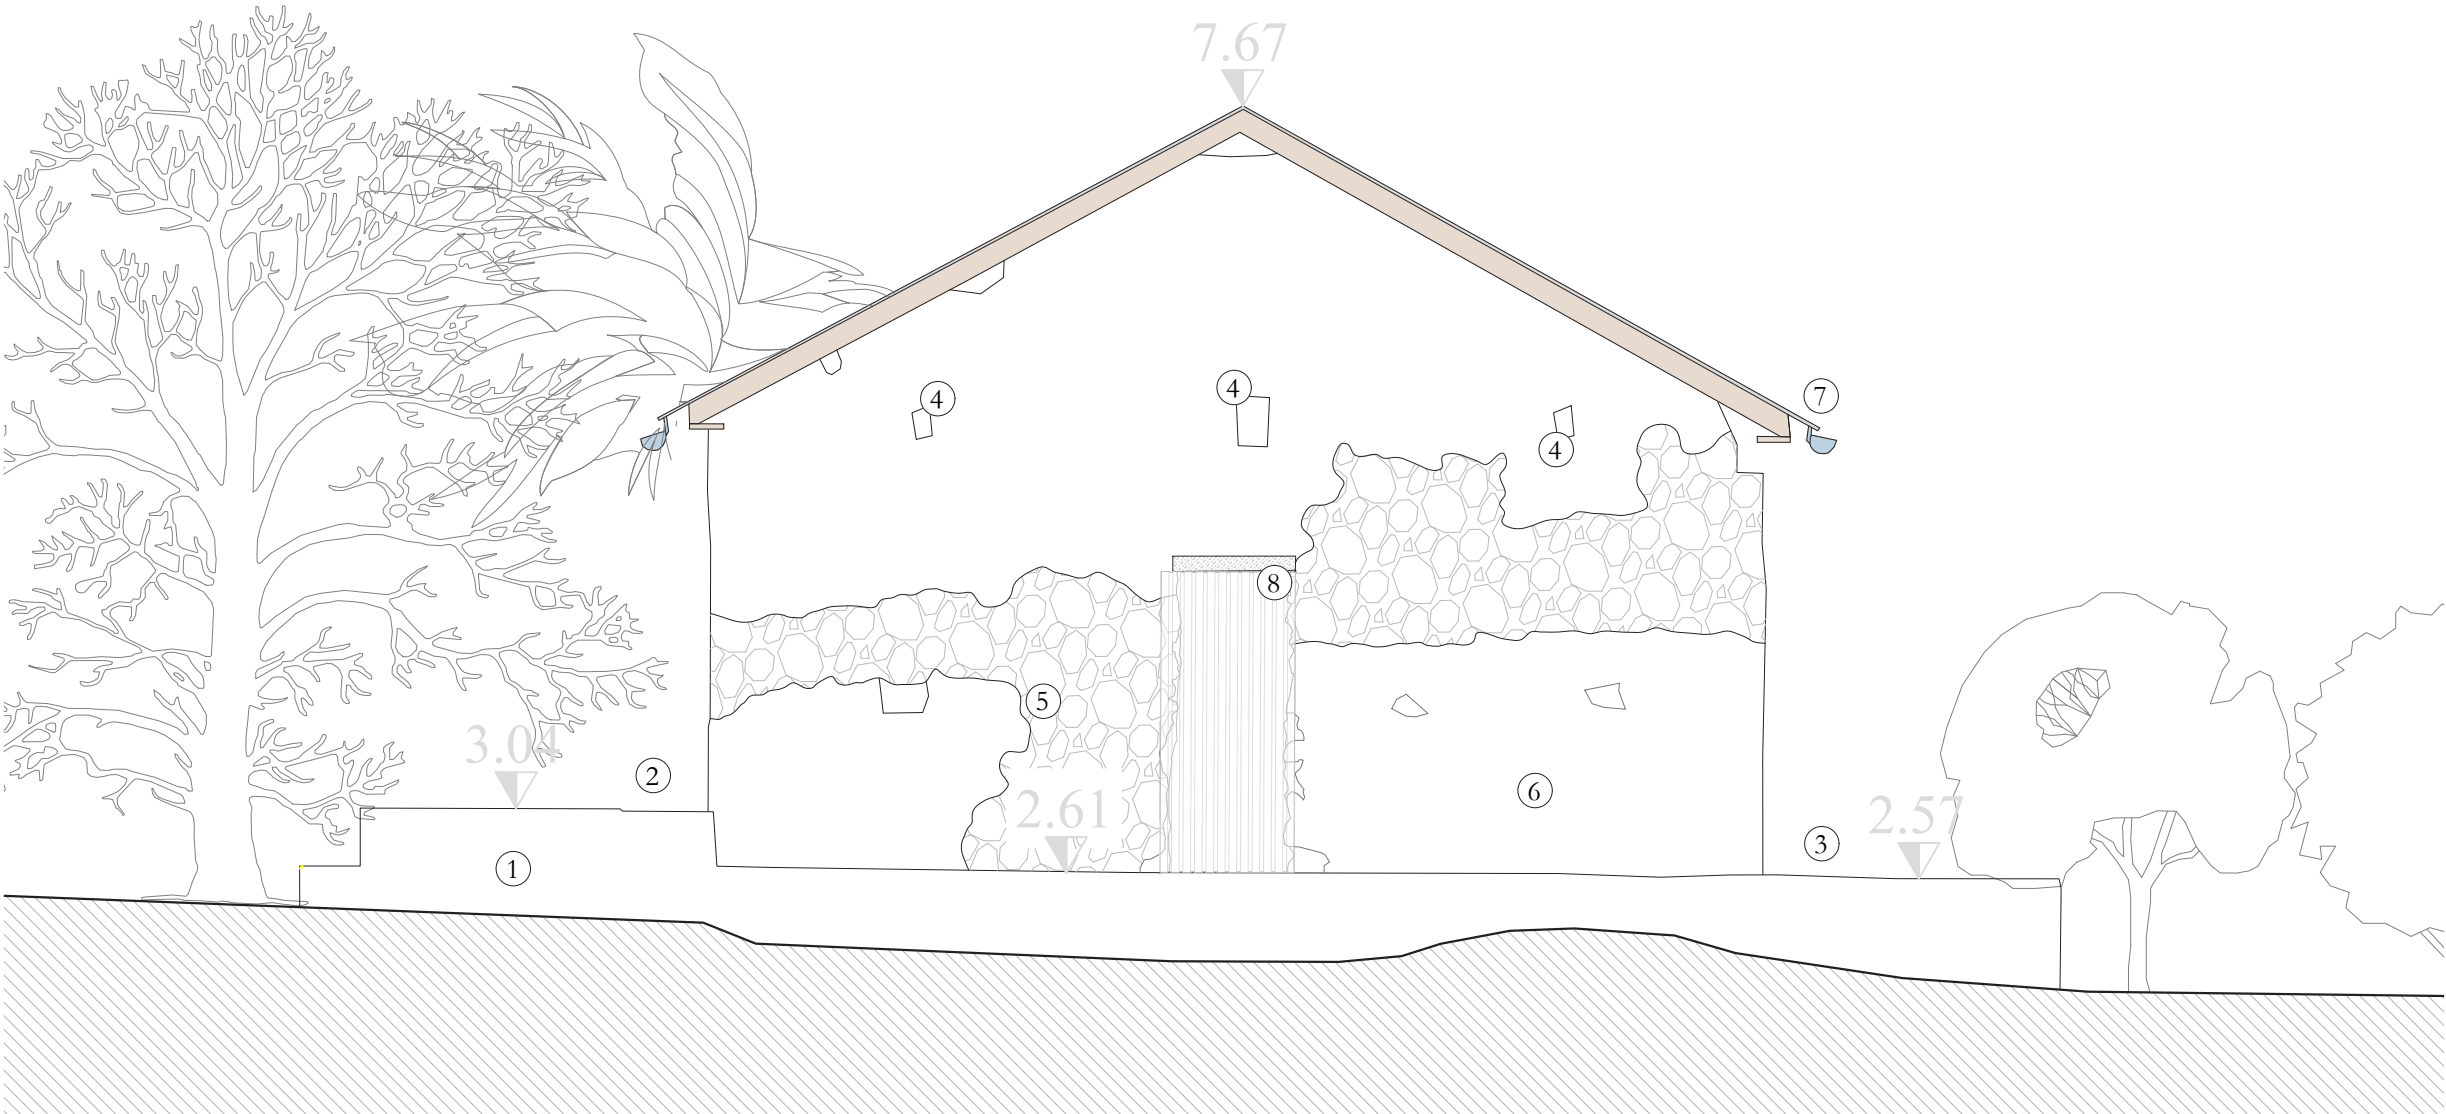
- Birka (citerne) ①
- Terrasse Ouest ②
- Terrasse Est ③
- Trou de boulins ④
- Maçonneries apparentes ⑤
- Enduit ciment ⑥
- Couverture posée sur charpente  
provisoire mise en oeuvre en mars 2026 ⑦
- Embrasure de baie confortée en mars  
2026 ⑧

Relevé de géomètre avec  
complément de dessins et  
détails par l'Agence  
Gatier.

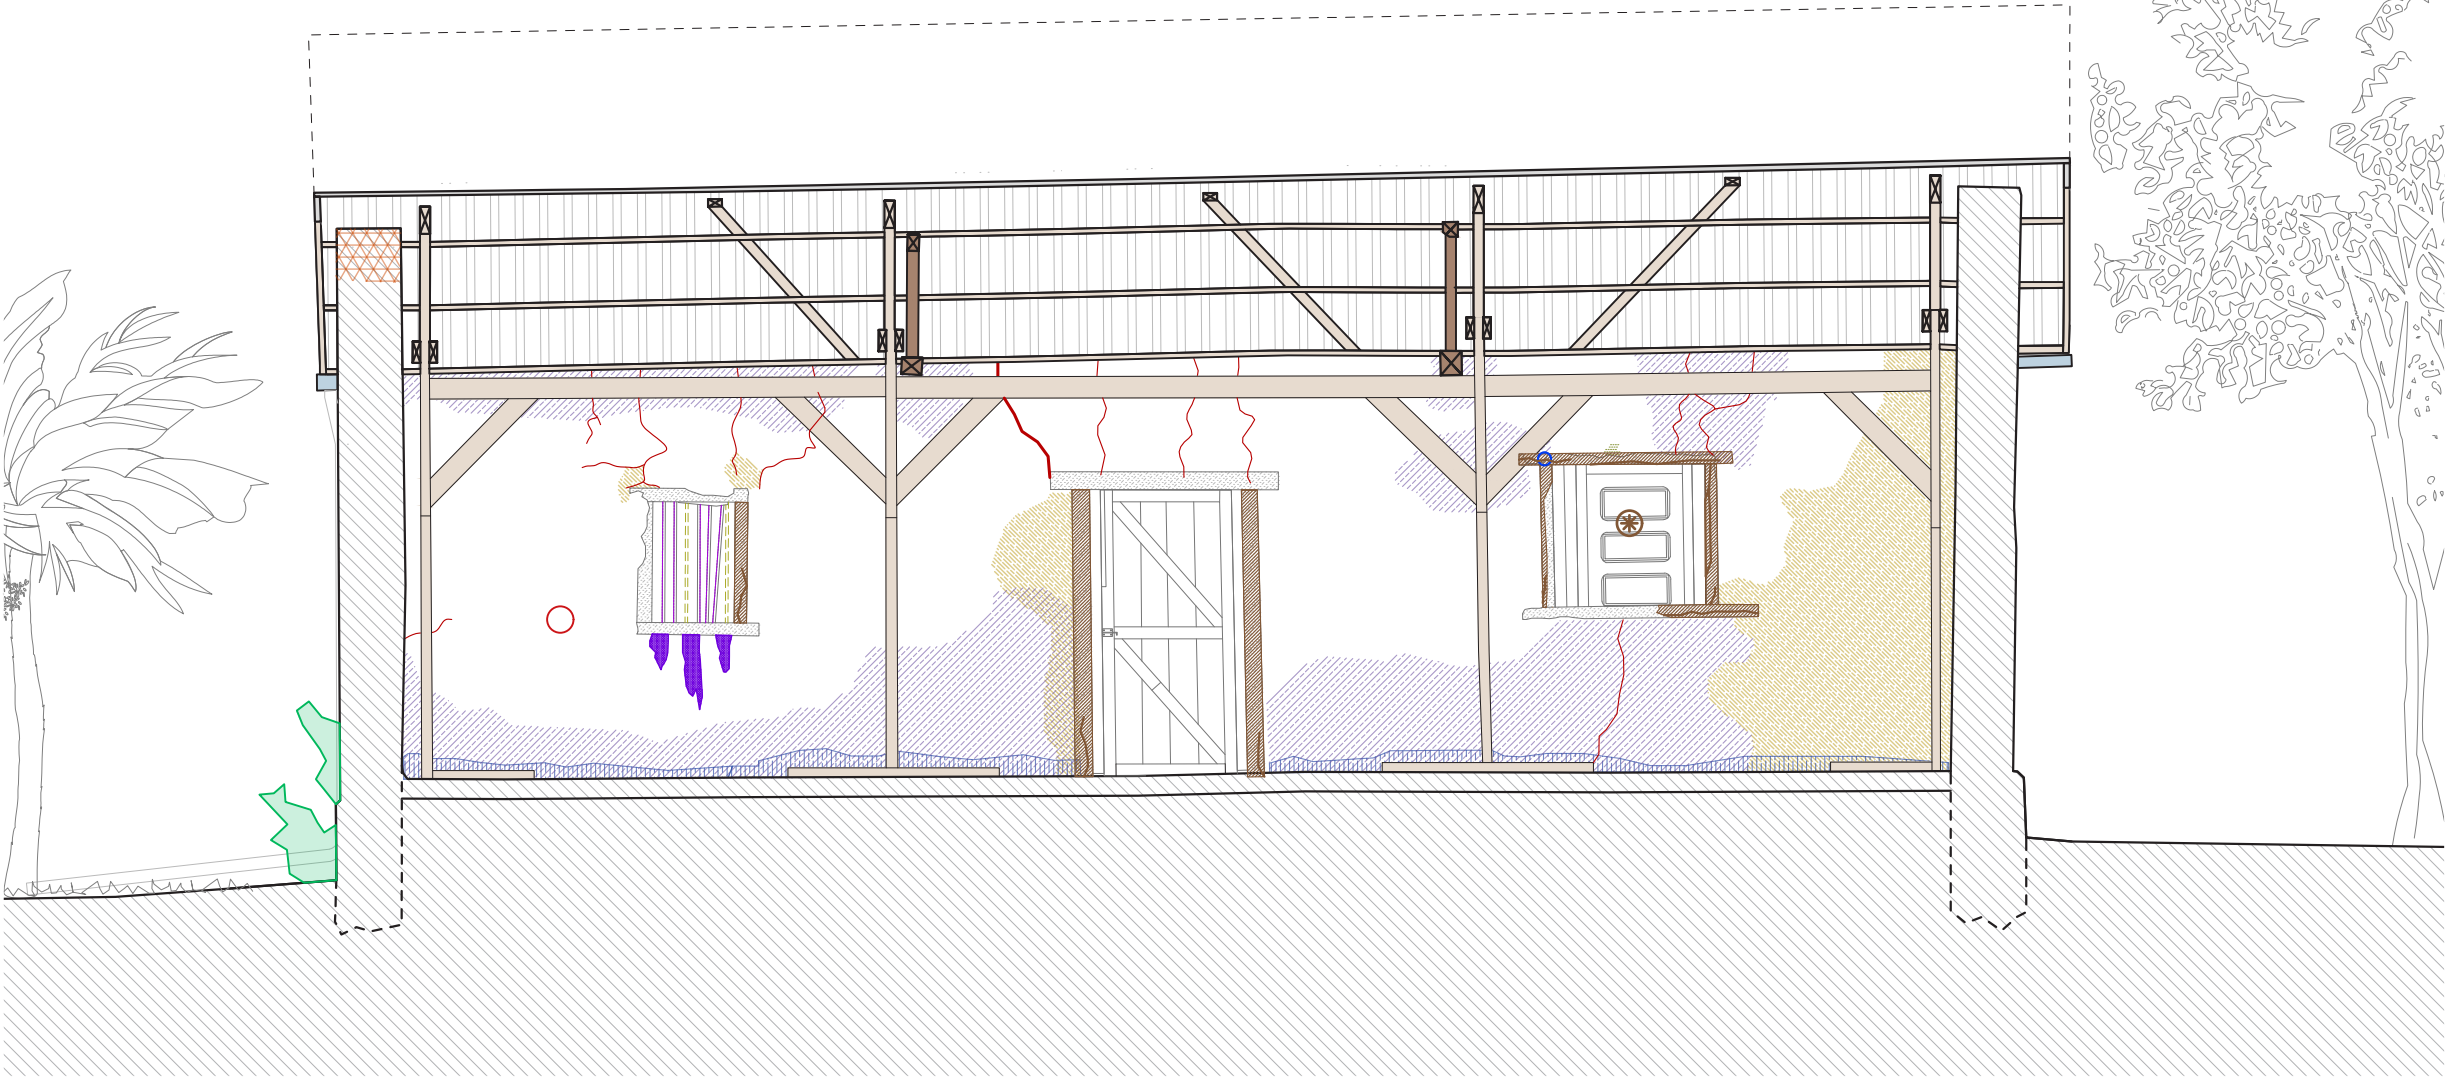
- Fissure profonde
- Fissure superficielle
- Déformation/devers
- Épaufrure
- Lacune de maçonnerie
- Erosion de pierre (scories, latérite)
- Décohésion de maçonneries / Lacunes de joints
- Végétation invasive

- Colonisation biologique
- Humidité/ coulure
- Remontées capillaires
- Enduit ciment / ragréage disgracieux
- Faïençage enduit ciment
- Lacune d'enduit à la chaux (intérieur)
- Zone noircie par l'humidité
- Encrassement prononcé

- Bois lacunaires
- Fissures / éclatement des sections
- Bois pourris / attaque xylophage
- Lacune d'assemblage
- Bois modifiés

- Métal corrodé
- Coulure d'oxydes métallique
- Élément métallique manquant / disparu

- Partie / élément marquant / disparu
- Trou de boulins / empochements
- Élément rapporté
- Éléments en saillie à déposer
- Confortements provisoires, mis en oeuvre en mars 2026

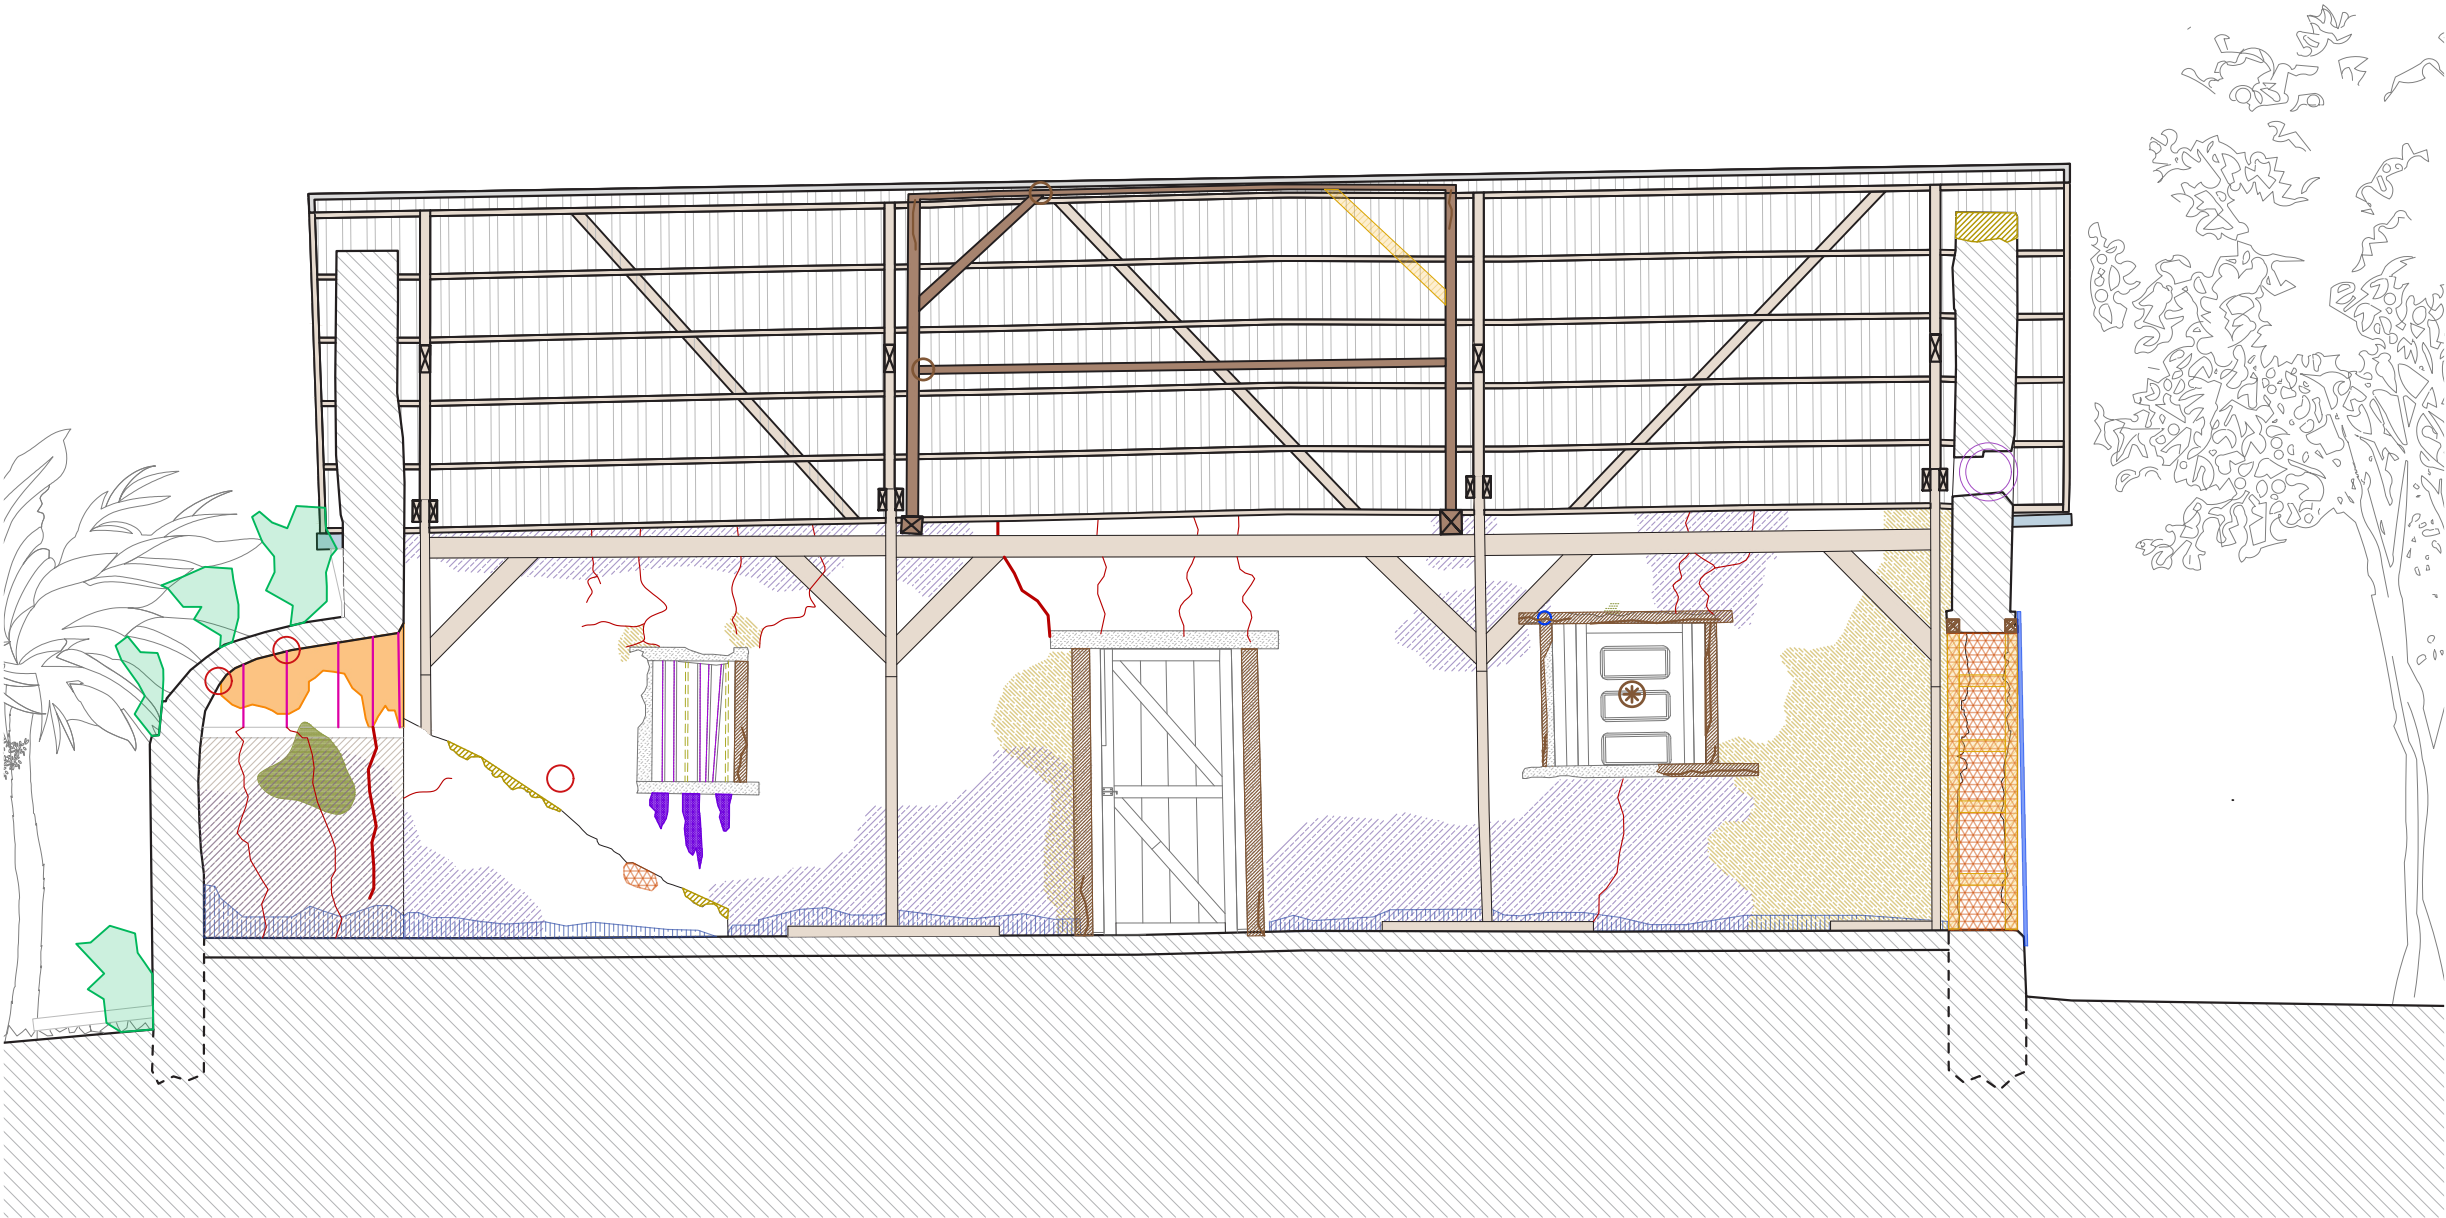
- Fissure profonde
- Fissure superficielle
- Déformation/devers
- Épaufrure
- Lacune de maçonnerie
- Erosion de pierre (scories, latérite)
- Décohésion de maçonneries / Lacunes de joints
- Végétation invasive

- Colonisation biologique
- Humidité/ coulure
- Remontées capillaires
- Enduit ciment / ragréage disgracieux
- Faïençage enduit ciment
- Lacune d'enduit à la chaux (intérieur)
- Zone noircie par l'humidité
- Encrassement prononcé

- Bois lacunaires
- Fissures / éclatement des sections
- Bois pourris / attaque xylophage
- Lacune d'assemblage
- Bois modifiés

- Métal corrodé
- Coulure d'oxydes métallique
- Élément métallique manquant / disparu

- Partie / élément marquant / disparu
- Trou de boulins / empochements
- Élément rapporté
- Éléments en saillie à déposer
- Confortements provisoires, mis en oeuvre en mars 2026

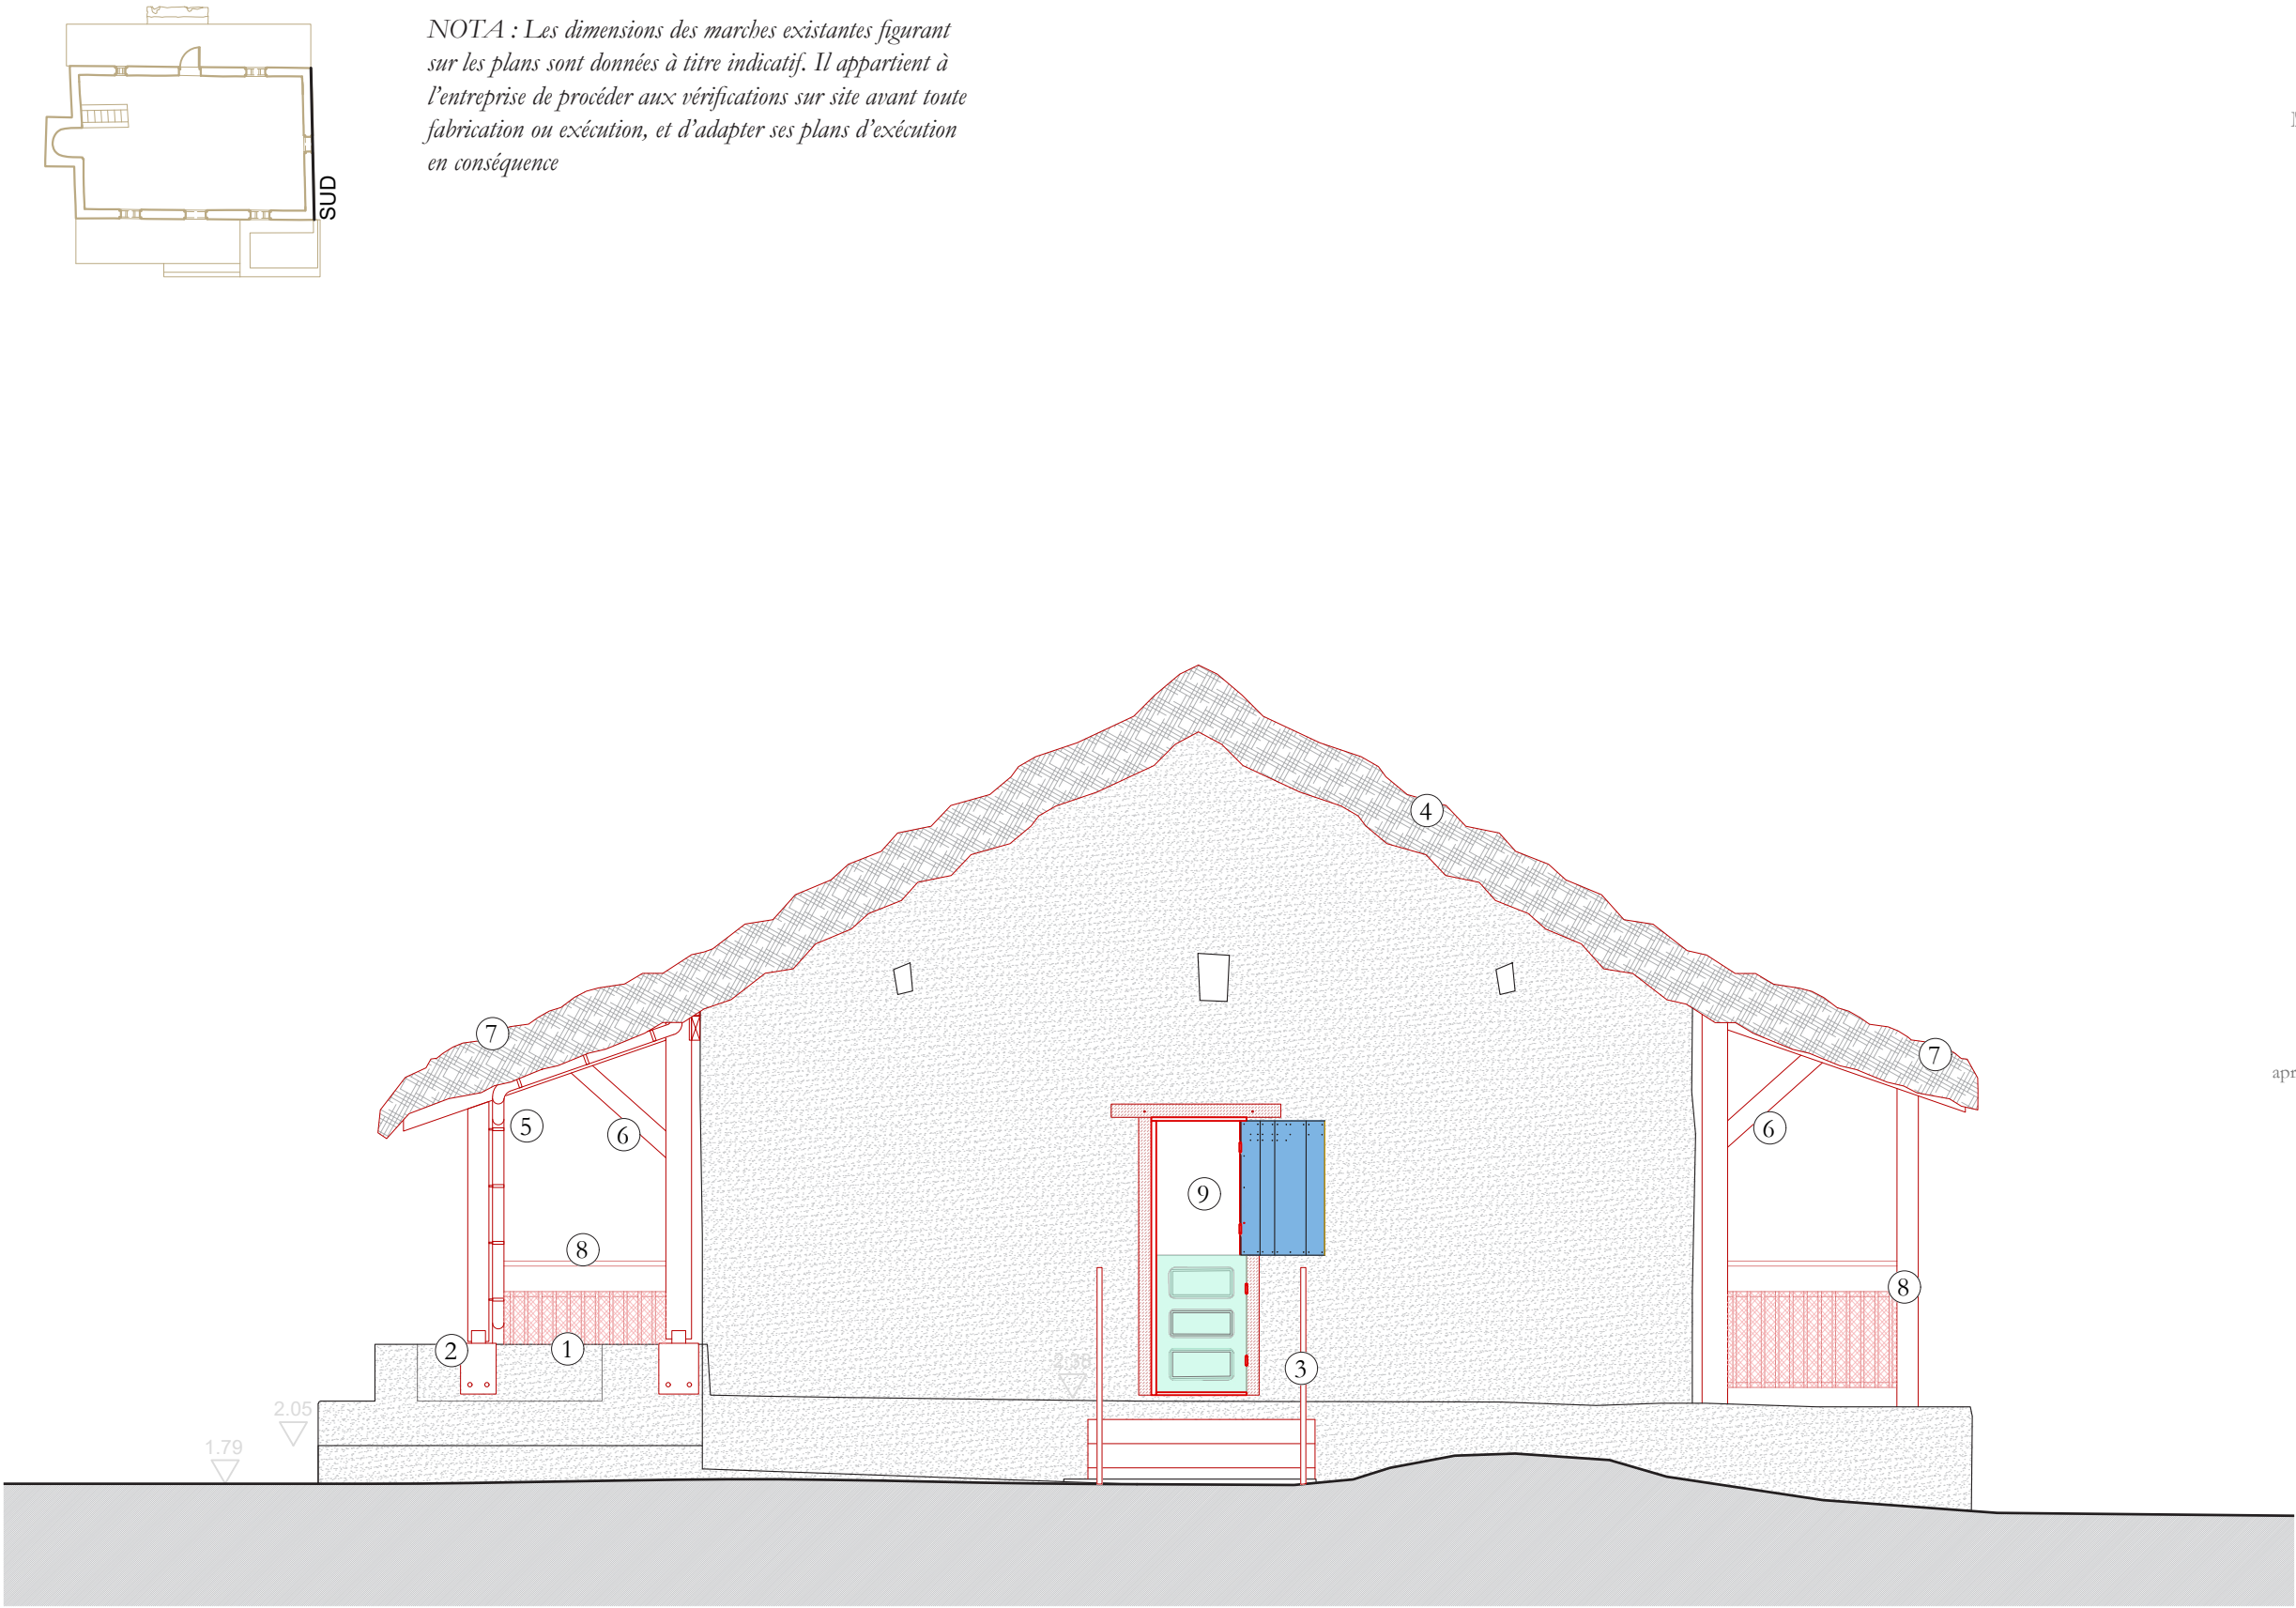
Réemploi des deux volets existants déposés afin de constituer,  
après adaptation en réduction et complément de sections de bois,  
le nouvel ensemble porte-volet de la façade sud ⑨

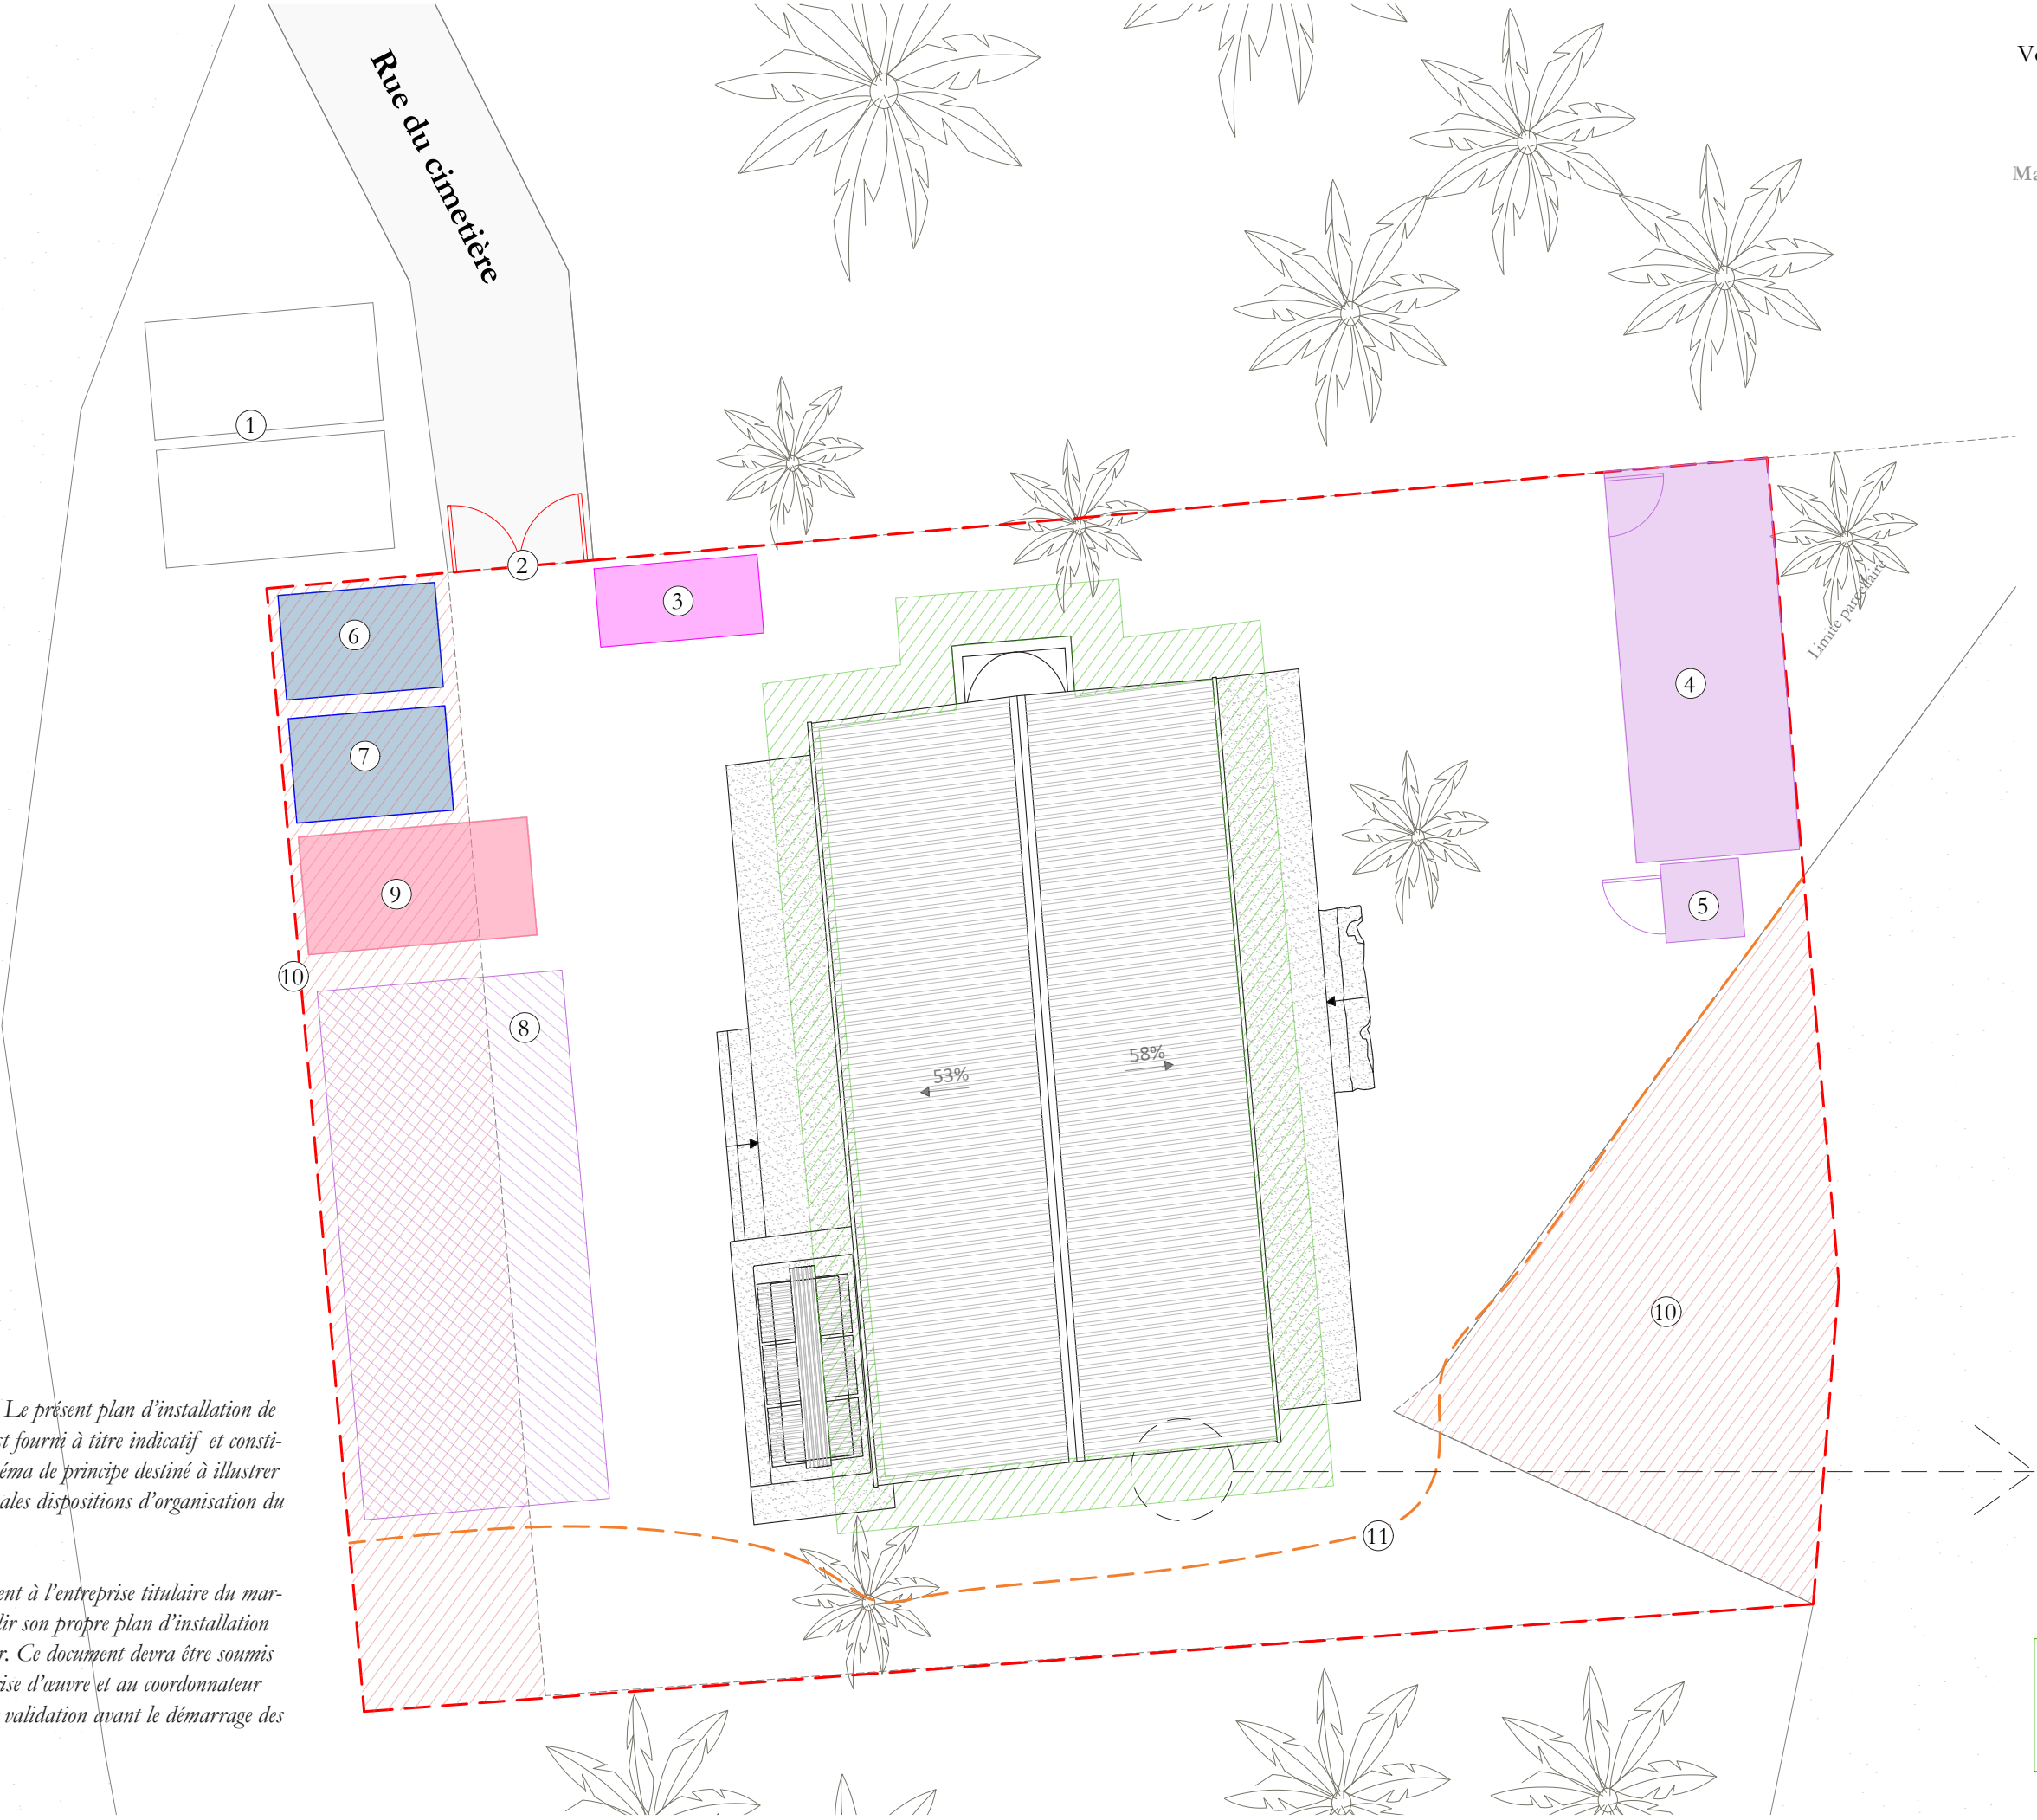
NOTA : Le présent plan d'installation de chantier est fourni à titre indicatif et constitue un schéma de principe destiné à illustrer les principales dispositions d'organisation du chantier.

Il appartient à l'entreprise titulaire du marché d'établir son propre plan d'installation de chantier. Ce document devra être soumis à la maîtrise d'œuvre et au coordonnateur SPS pour validation avant le démarrage des travaux.
