## Rapport de repérage de l'amiante avant démolition d'un immeuble

| <b>Bien immobilier concerné</b> | <b>Bâtiment 10 (hébergement)<br/>Fort de Villeneuve Saint Georges<br/>rue du fort<br/>94190 Villeneuve Saint Georges</b> |

Bâtiment 10 (hébergement)

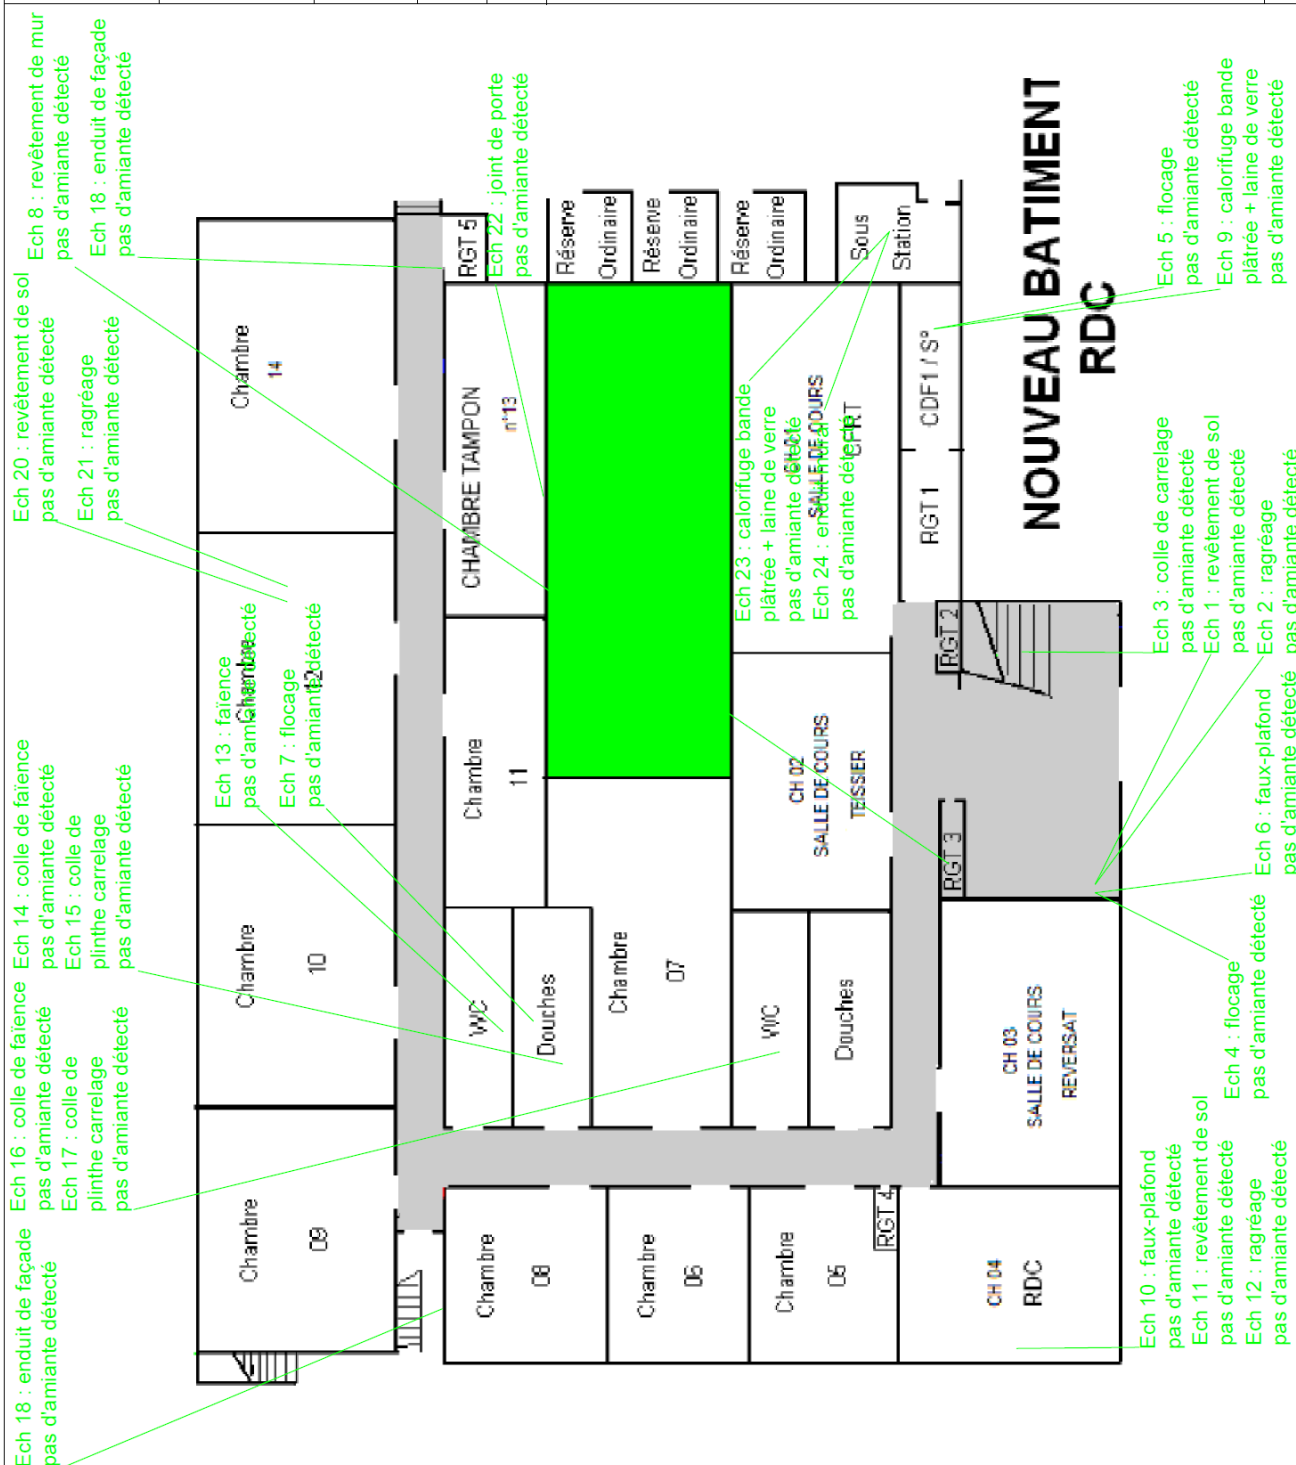
| Dossier n° : 1410281T0000044 | Planche : 1/2 |

## Repérage amiante

| Bâtiment 10 |
|---|
| Rez-de-chaussée |

| 2.6 Plans des parties d'immeuble concernées par la mission ..... | 5 |
