Rapport de mission de repérage des matériaux et produits contenant du plomb avant réalisation de travaux

Adresse du bien	11 rue des Pénitents, 27400 LOUVIERS
Description Sommaire	Locaux administratifs
Localisation lot principal	Sans objet
Désignations des lots	Sans objet
Références cadastrales	Non communiquées
Nature et situation de l'immeuble	Immeuble bâti, bien non indépendant
Permis de construire délivré en	Non communiquée
Description de l'ensemble du bien immobilier	Bâtiment Tribunal

Repérage des matériaux et produits contenant du plomb avant réalisation de travaux

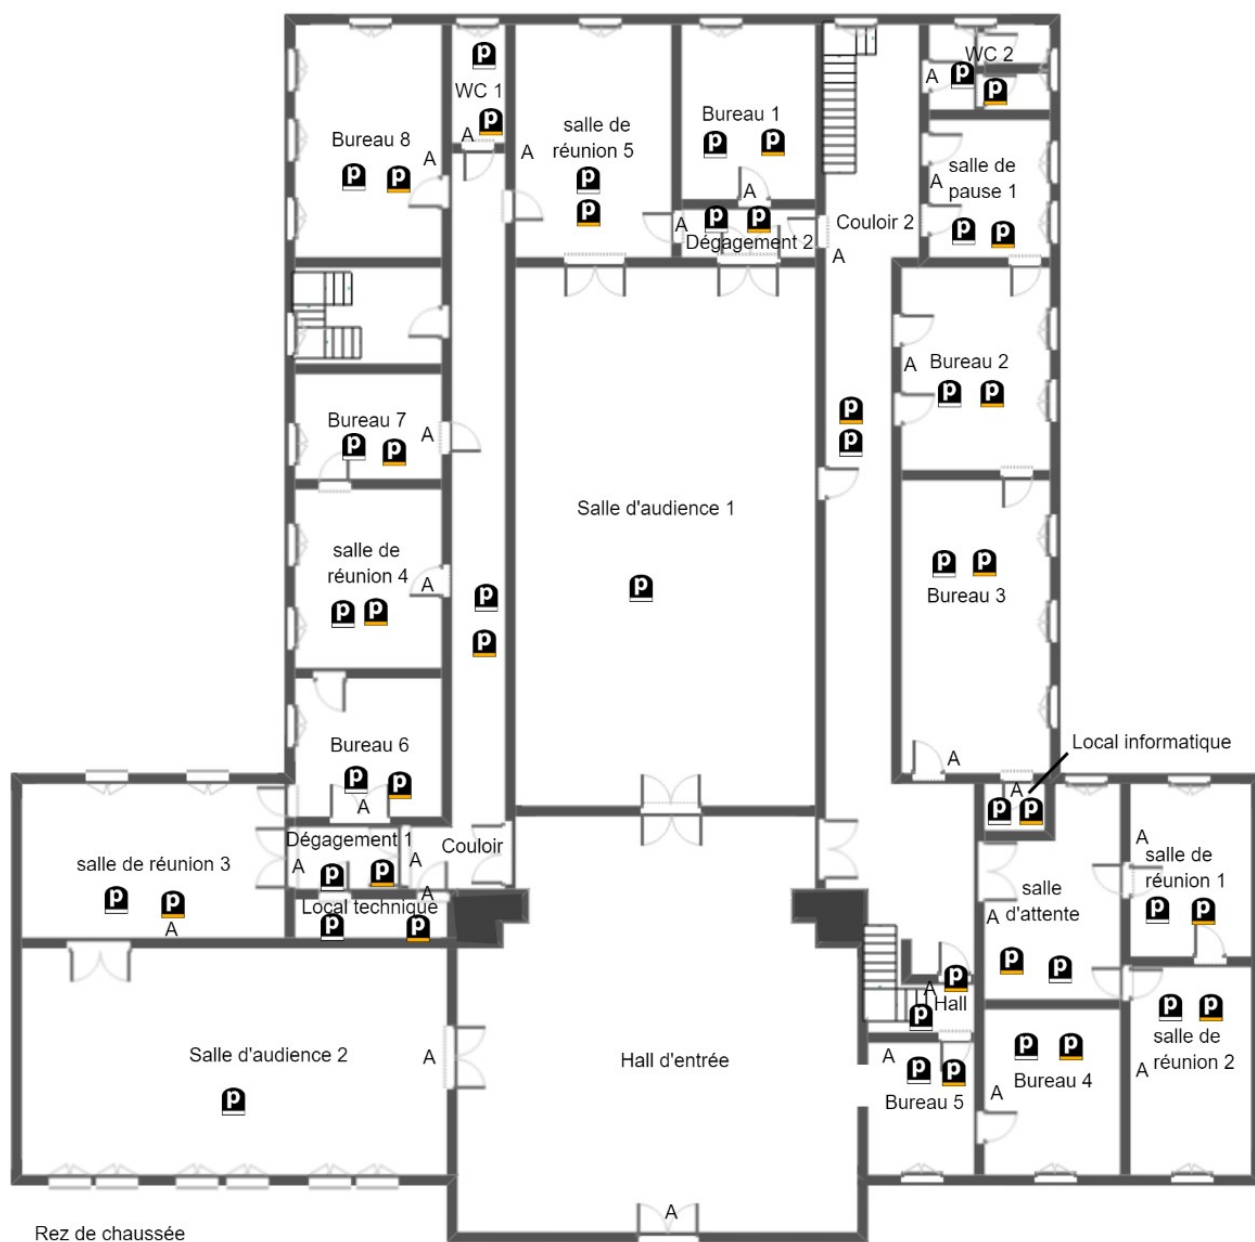
Schéma du rapport de risque d'exposition au plomb RC

Repère des parois

Présence de plomb non dégradé

Présence de plomb partiellement dégradé

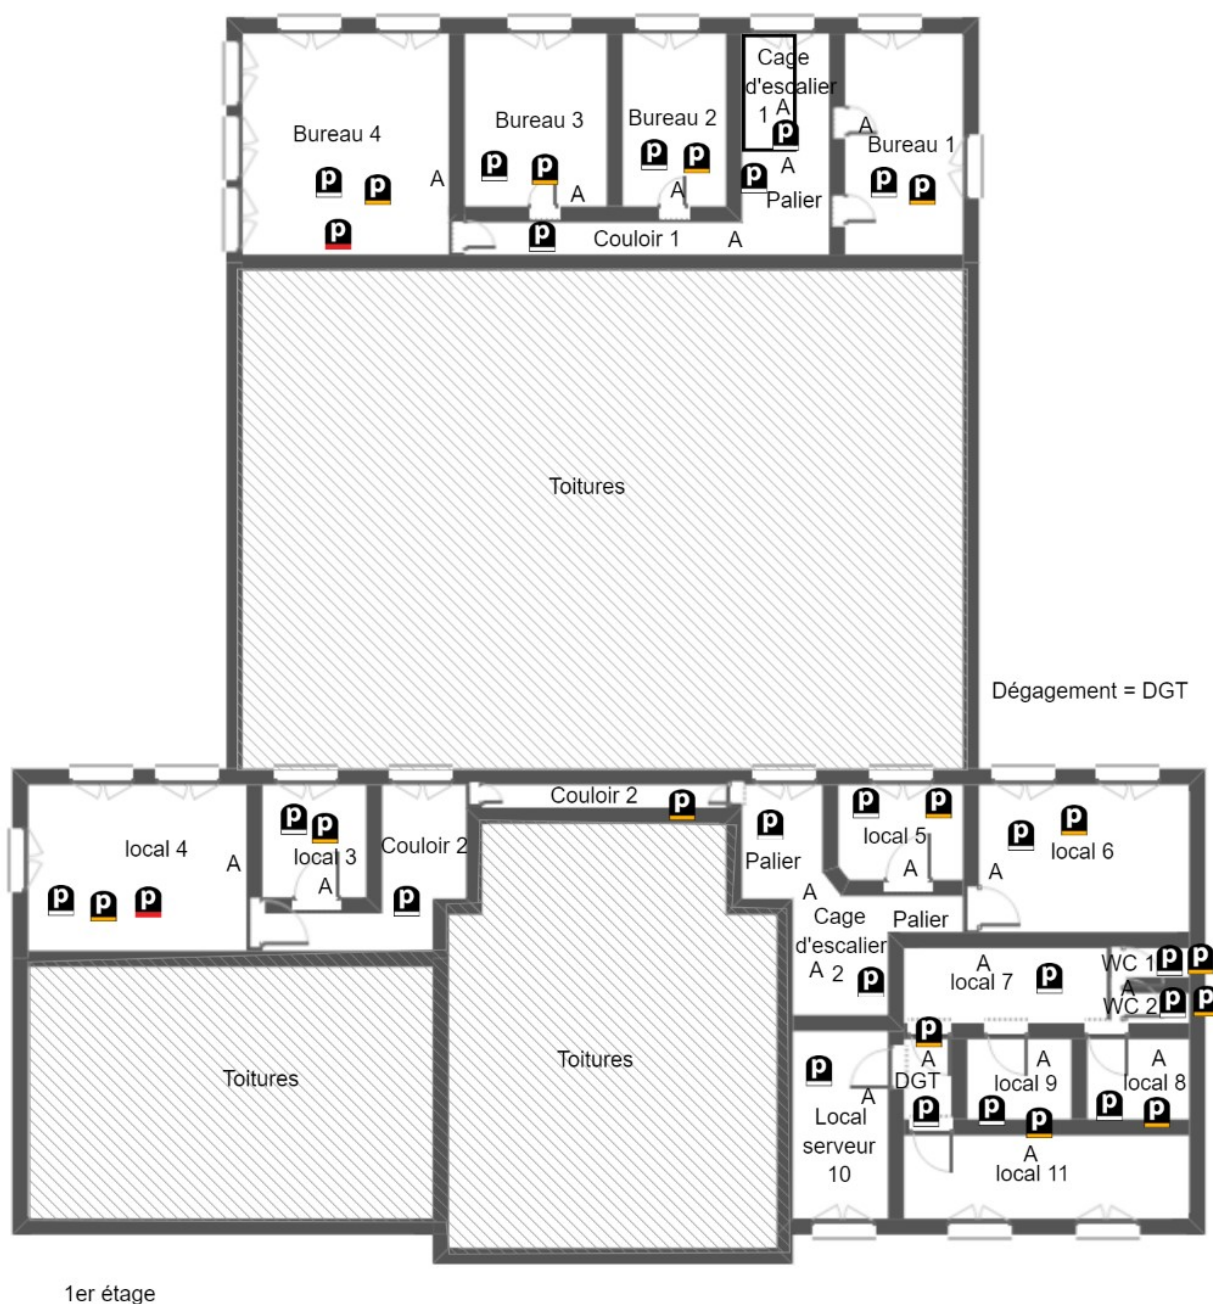
Schéma du rapport de risque d'exposition au plomb 1^{er} Etage

Repère des parois

Présence de plomb non dégradé

Présence de plomb partiellement dégradé

Présence de plomb dégradé
