Rapport de repérage des matériaux et produits contenant de l'amiante avant réalisation de travaux dans un immeuble bâti

Adresse : 13 avenue Charles de Gaulle 89000 AUXERRE

Désignation : Maison d'arrêt d'Auxerre

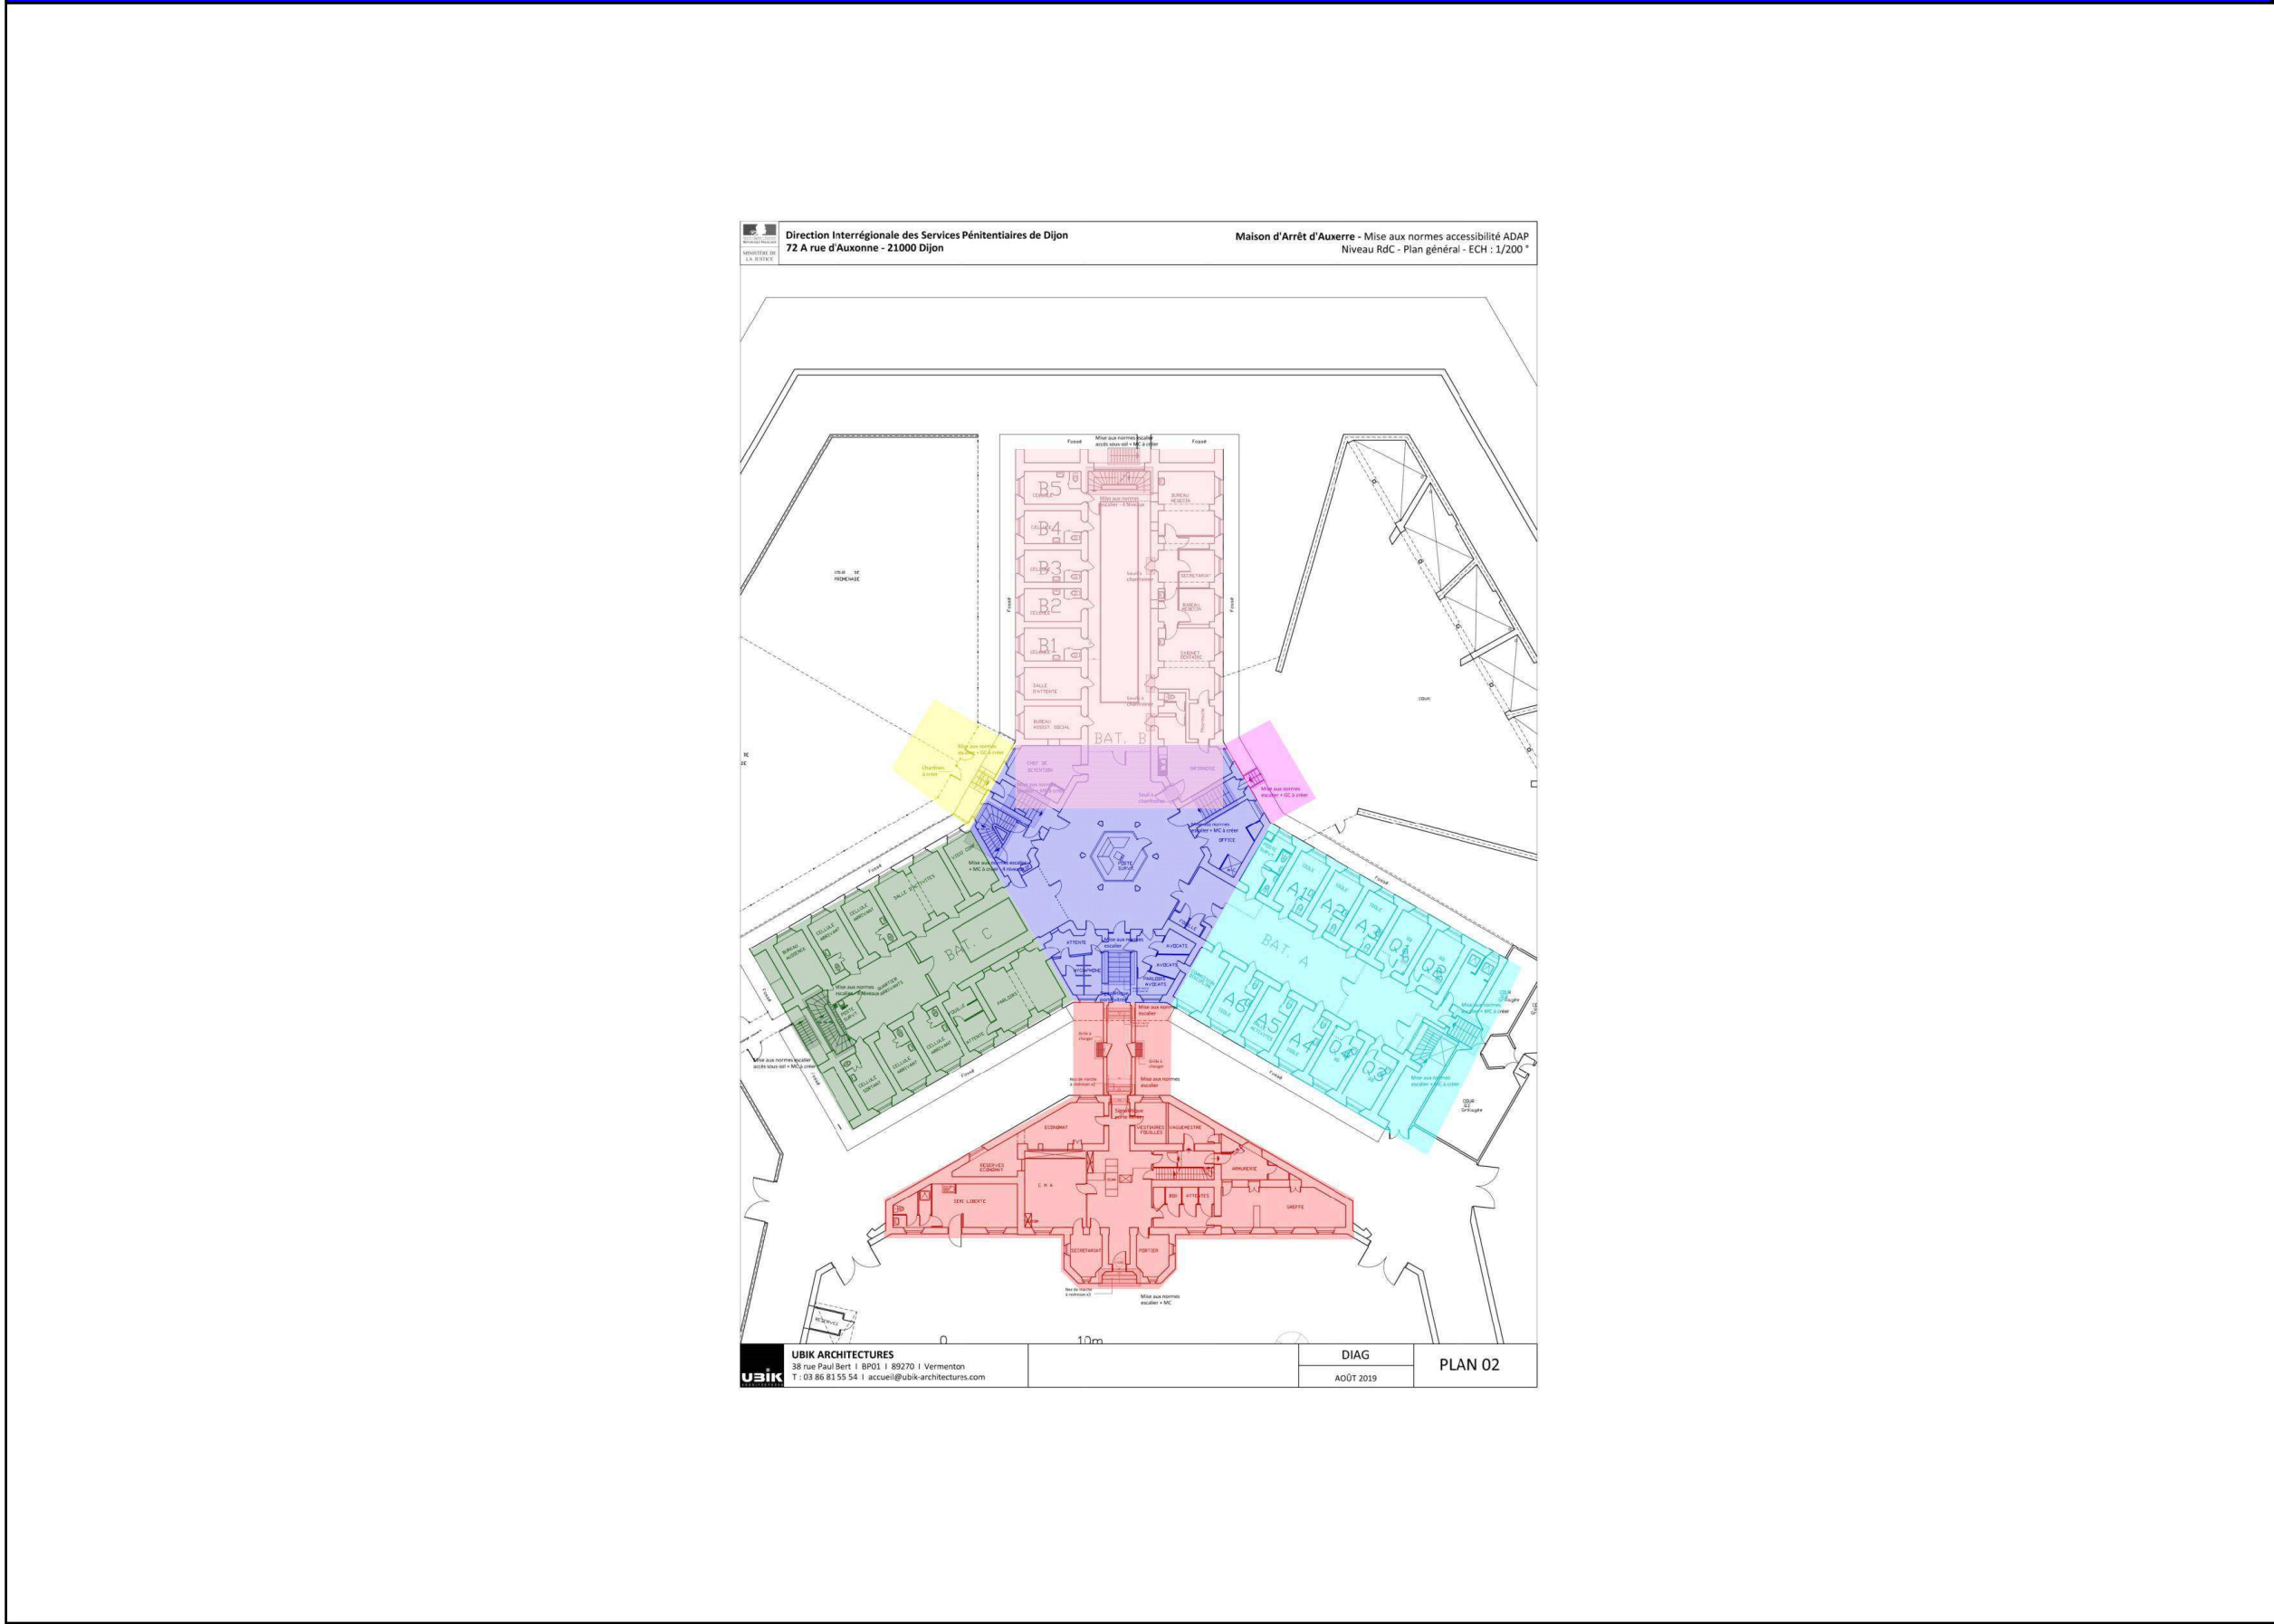
Légende	
	Zone administrative
	Zone rotonde
	Promenade
	Bâtiment C
	Bâtiment B
	Bâtiment A
	Ancienne promenade

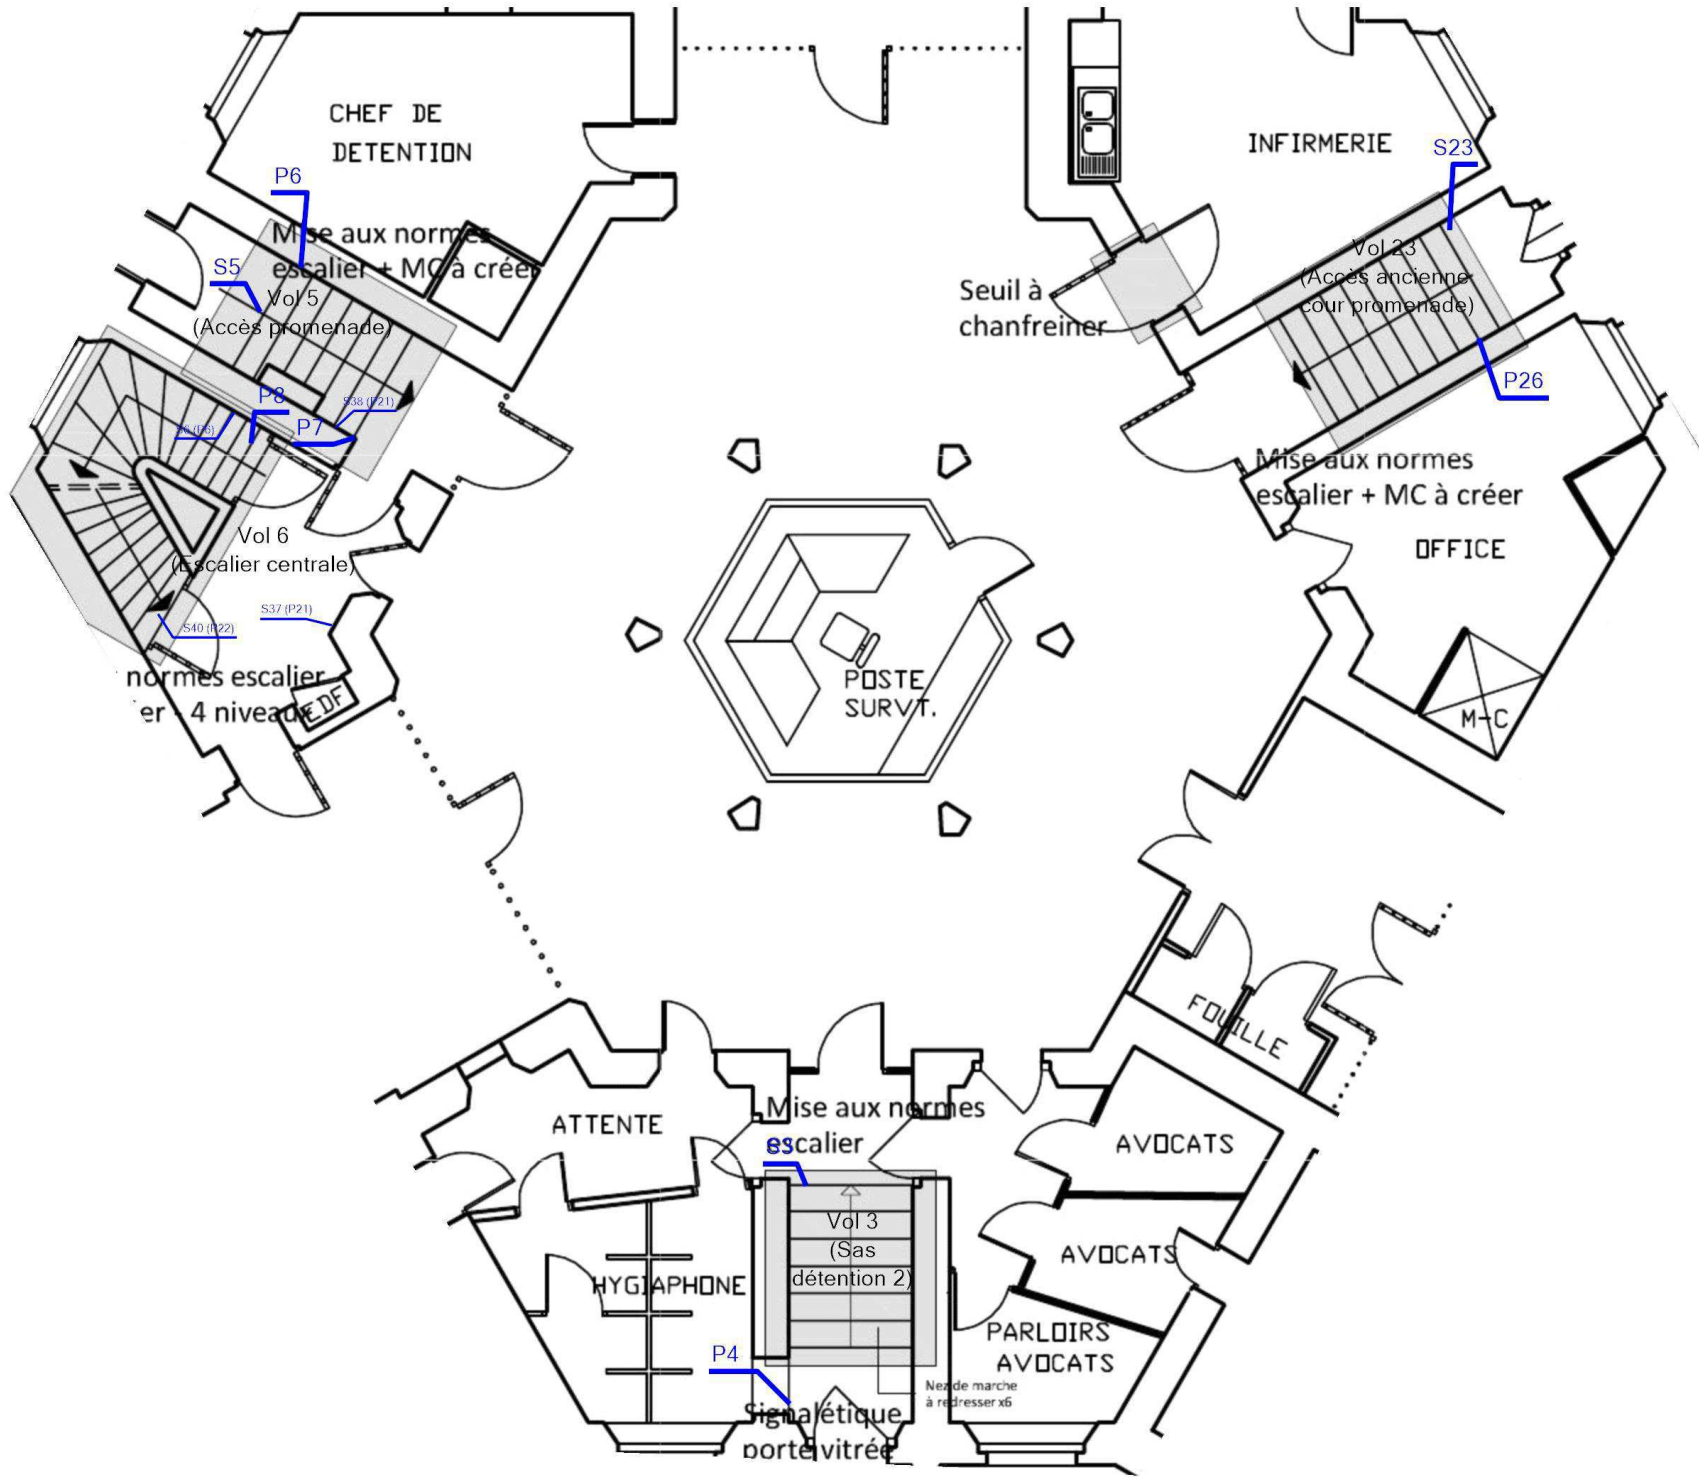
RDC - ZONE ROTONDE - ACTIONS MENÉES

Localisation d'un prélèvement négatif

Localisation d'un sondage négatif

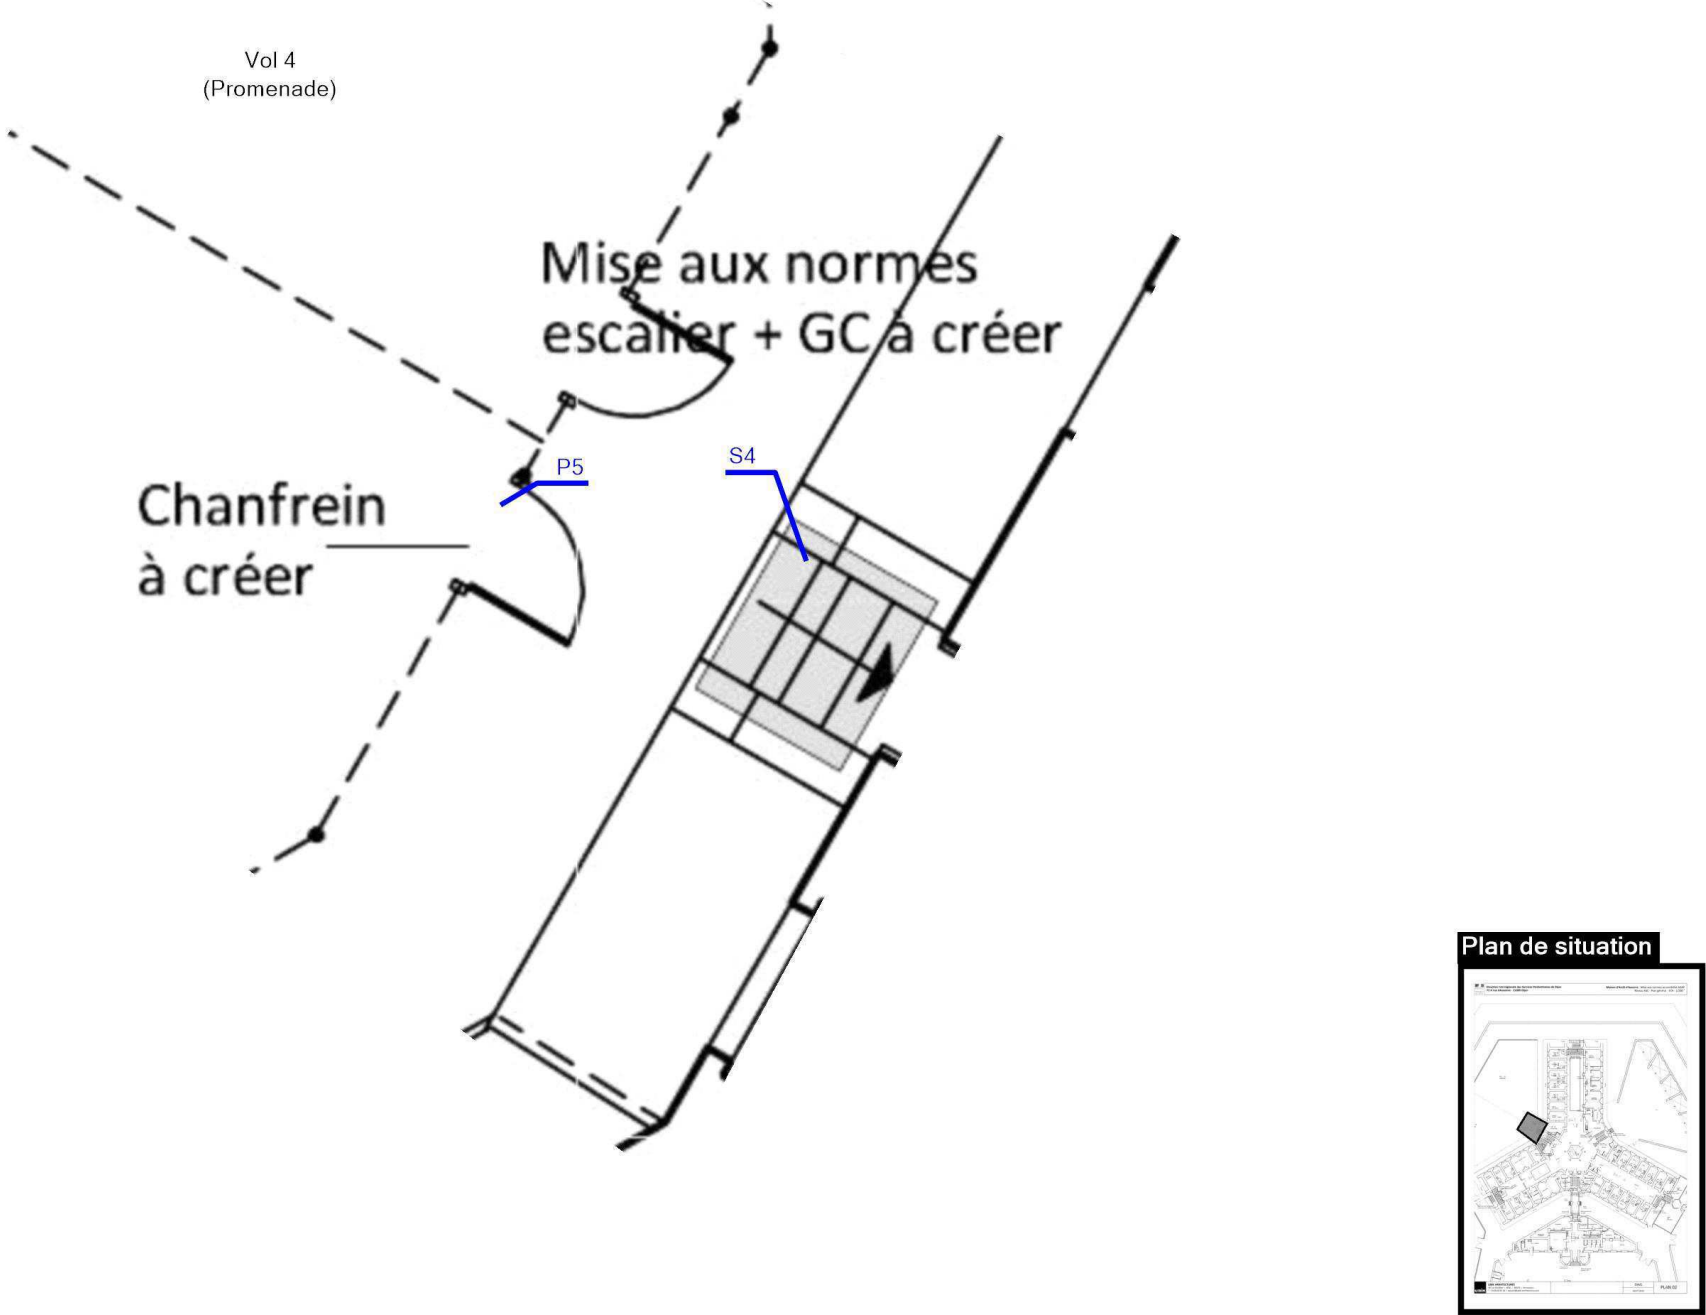
RDC - PROMENADE - ACTIONS MENÉES				Référence: 002RC012177
<div>

</div>				Légende
				<div>P</div> <div>Localisation dun prélèvement négatif</div>
				<div>S</div> <div>Localisation dun sondage négatif</div>

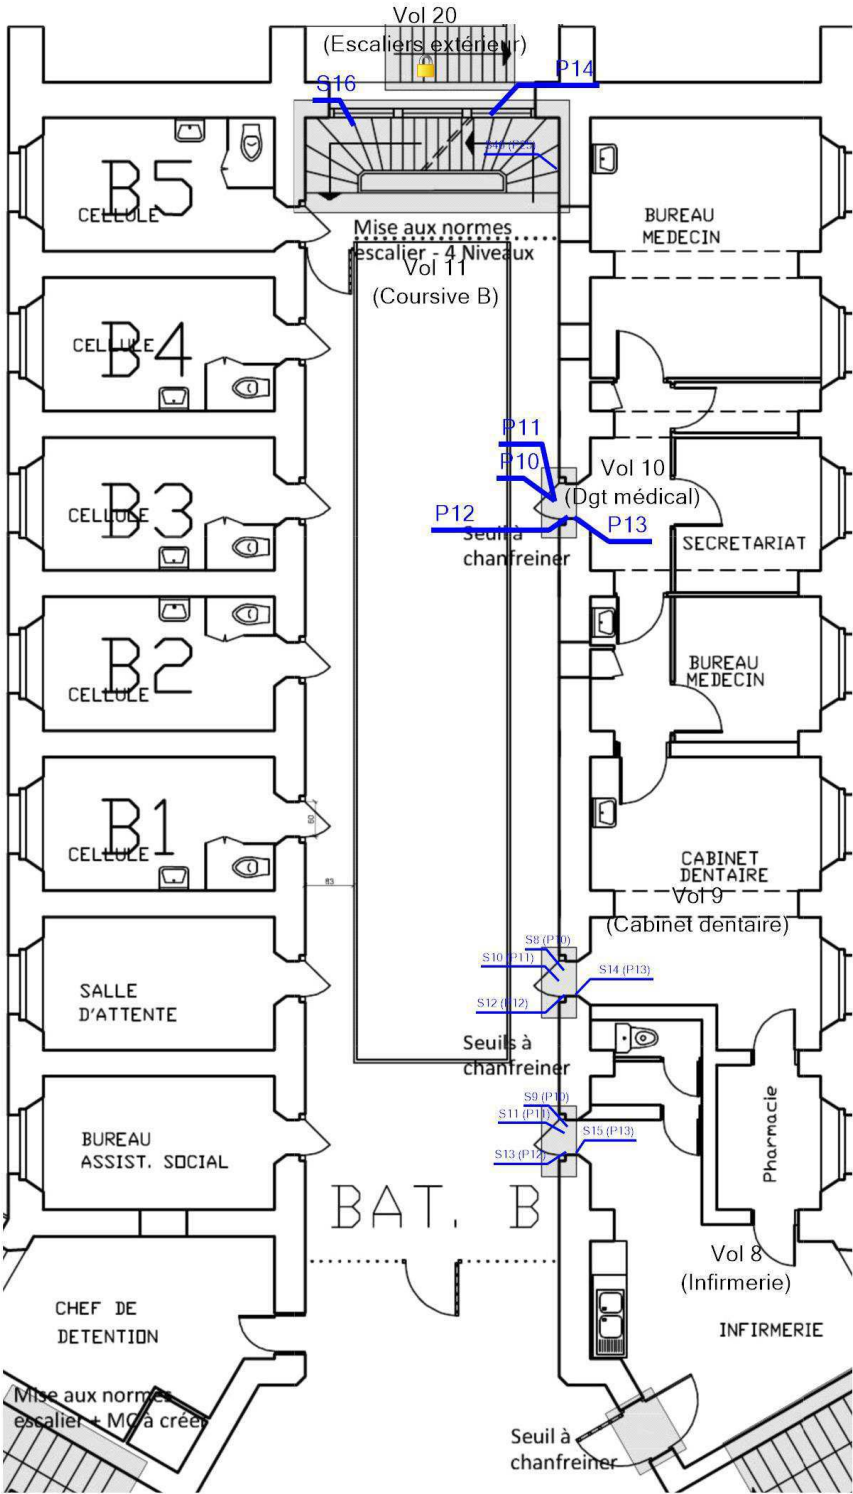
RDC - BÂTIMENT B - ACTIONS MENÉES				Référence: 002RC012177
<div>

P</div> Localisation dun prélèvement négatif
				<div>

S</div> Localisation dun sondage négatif
				<div>

</div> Volume non visité
<div>

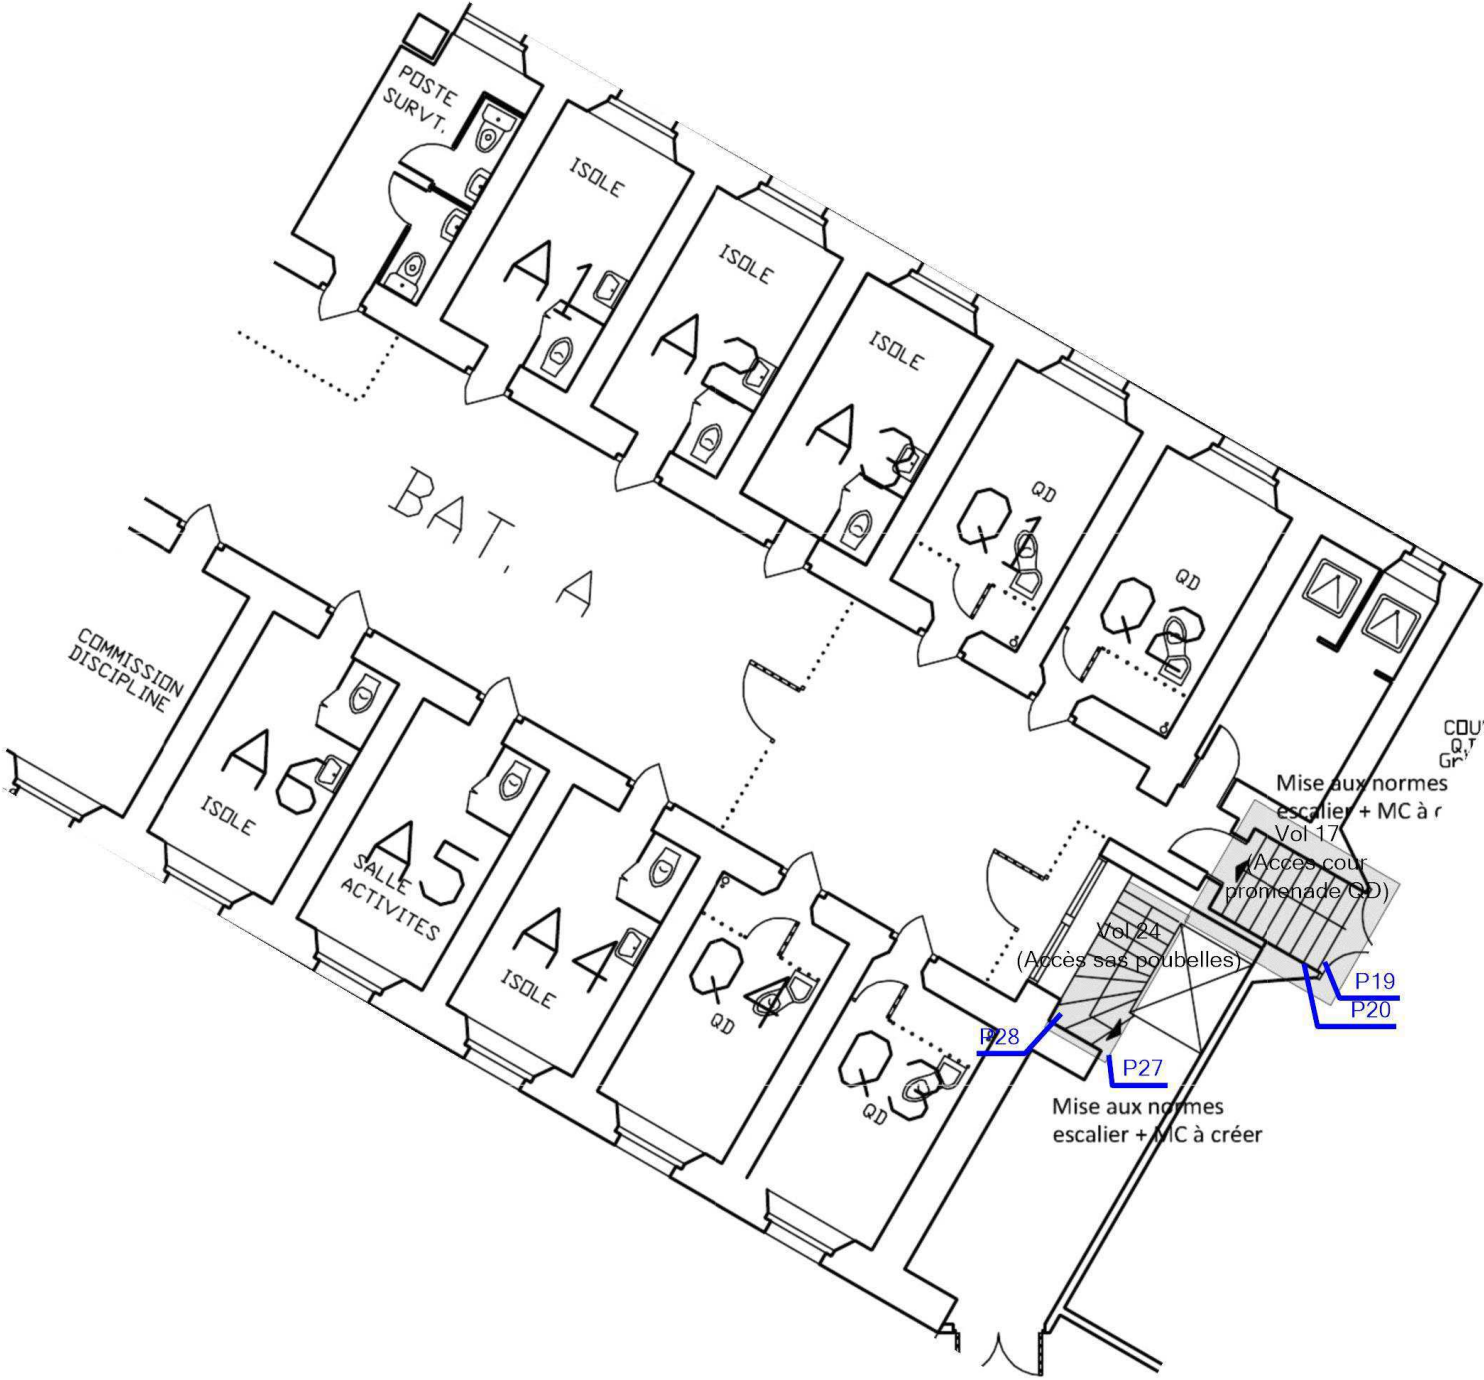
RDC - BÂTIMENT A - ACTIONS MENÉES				Référence: 002RC012177
<div>

</div> <div>Localisation dun prélèvement négatif</div>
<div>

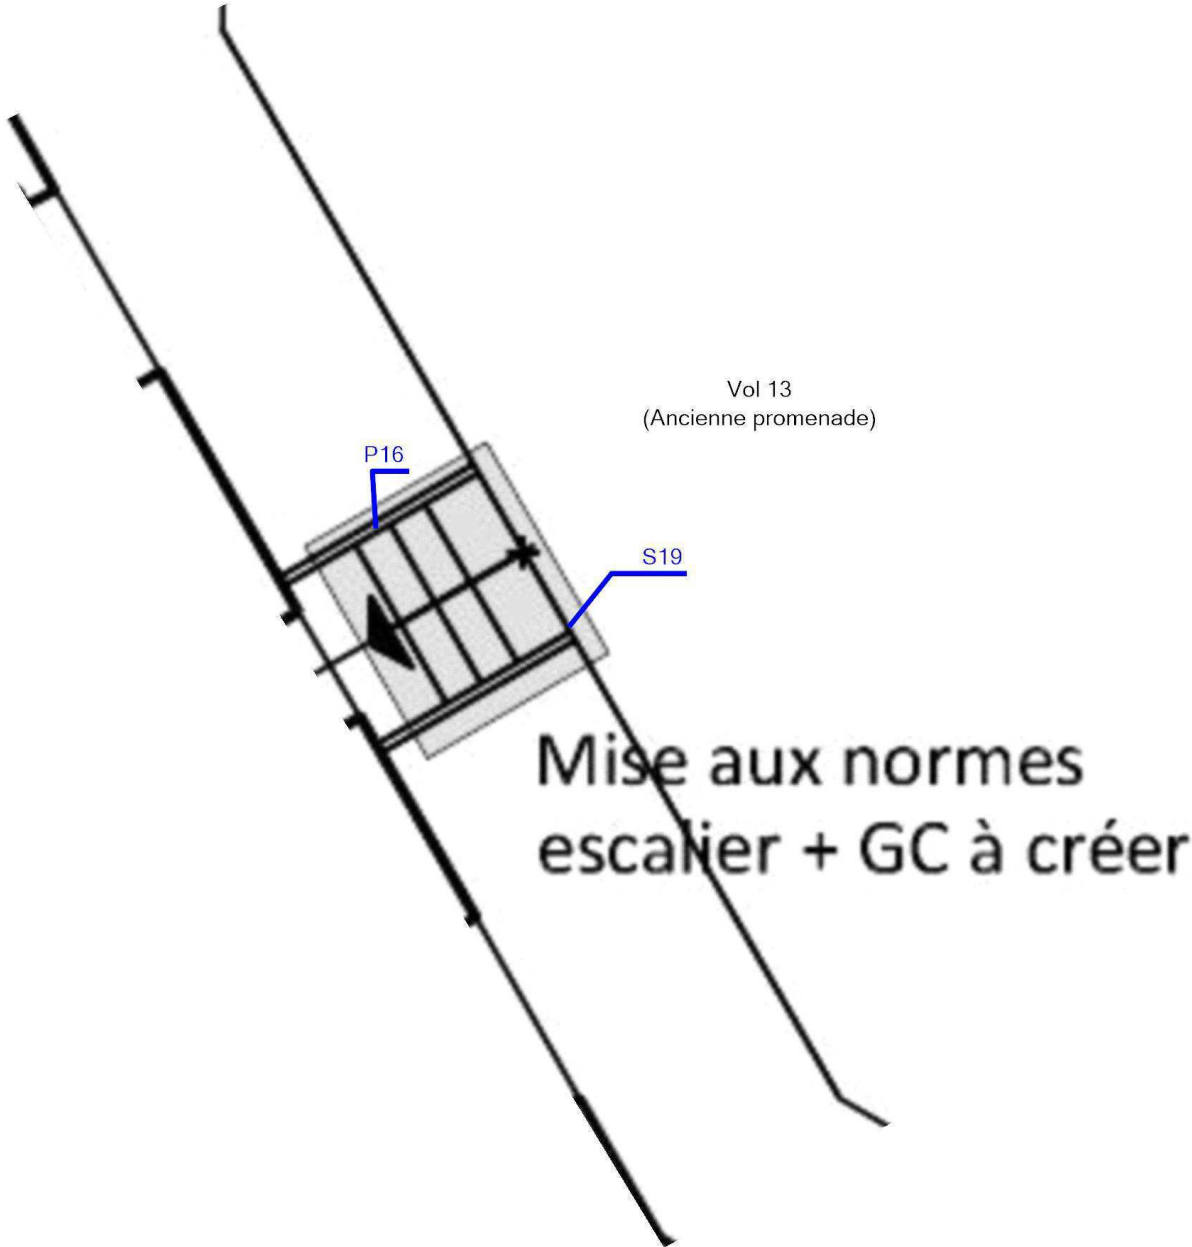
RDC - ANCIENNE PROMENADE - ACTIONS MENÉES				Référence: 002RC012177
<div>

<div>Vol 13 (Ancienne promenade)</div><div>P16</div><div>S19</div><div>Mise aux normes escalier + GC à créer</div></div> <div><div>Plan de situation</div>

</div>				Légende
				<div>P</div> Localisation dun prélèvement négatif
				<div>S</div> Localisation dun sondage négatif
<div>

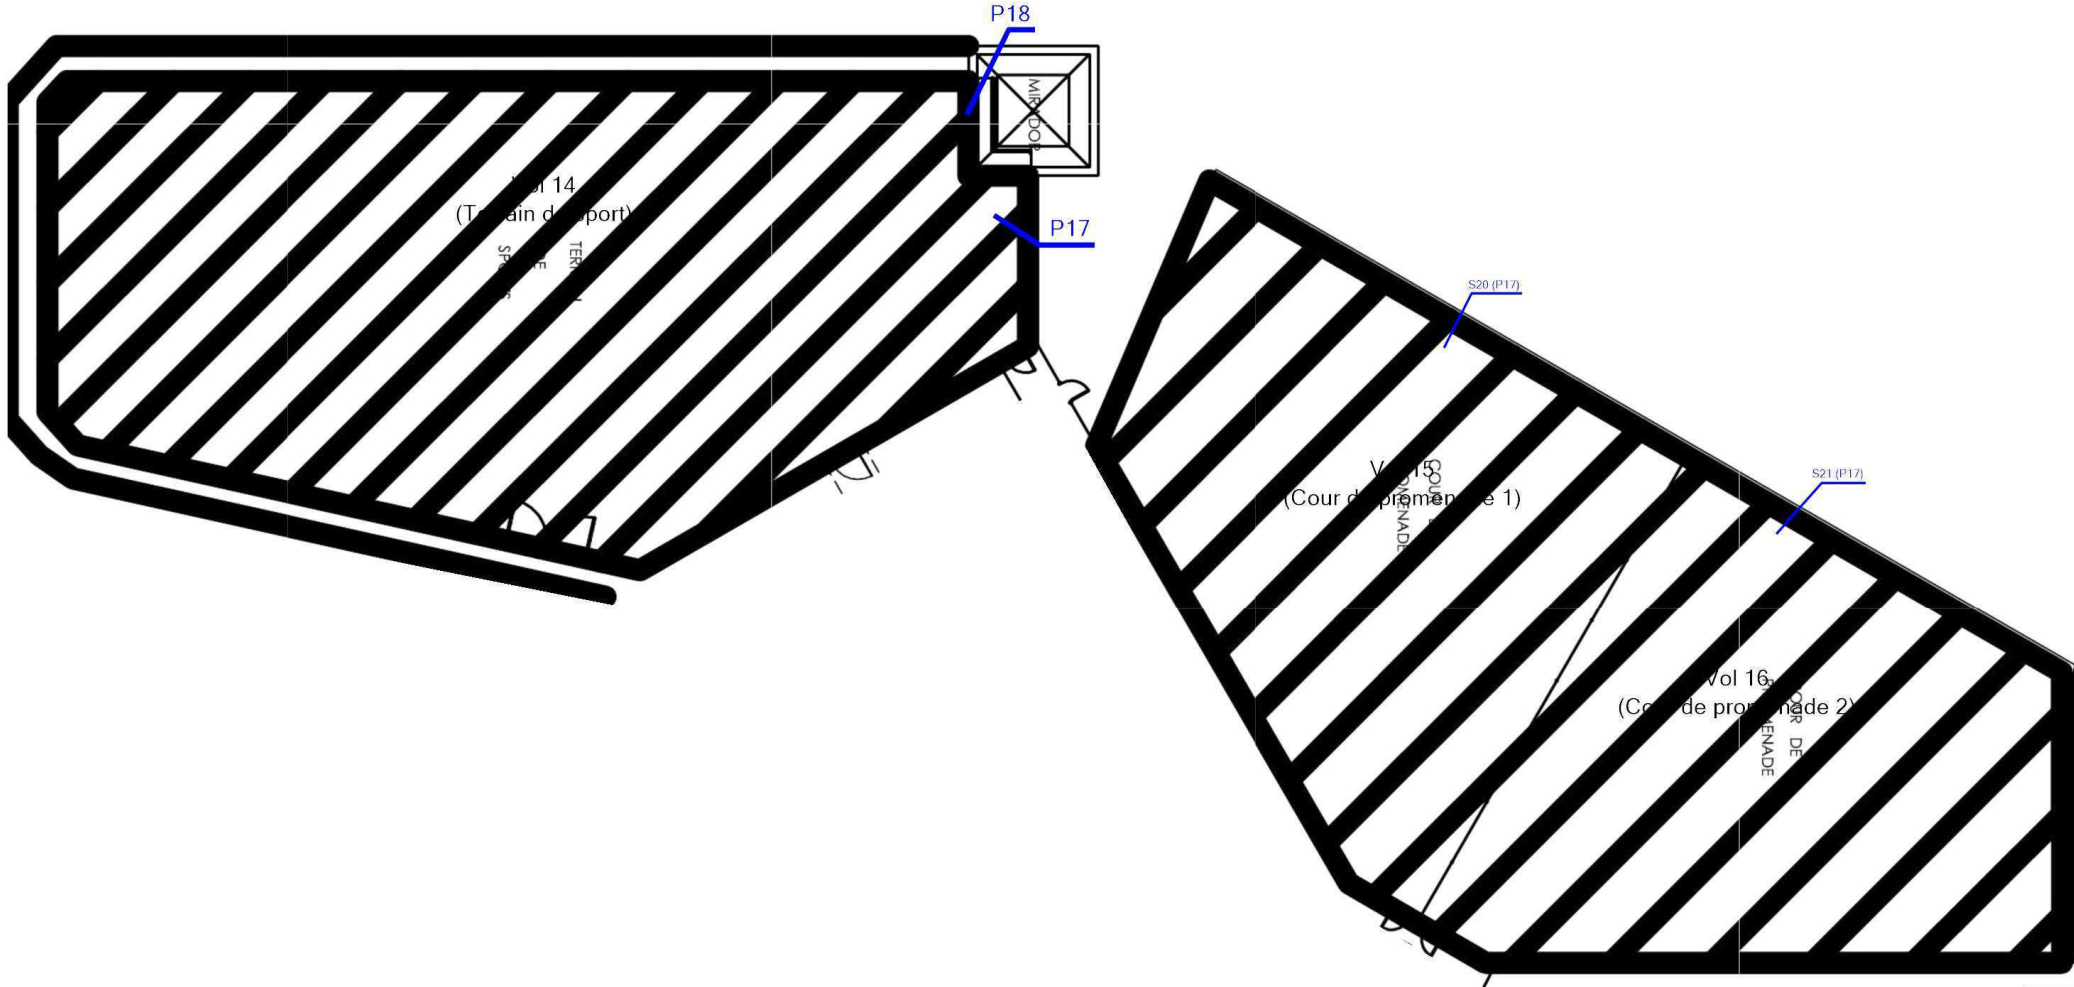
PLAN DE MASSE - ZOOM - ACTIONS MENÉES

Localisation d'un prélèvement négatif

Localisation d'un sondage négatif

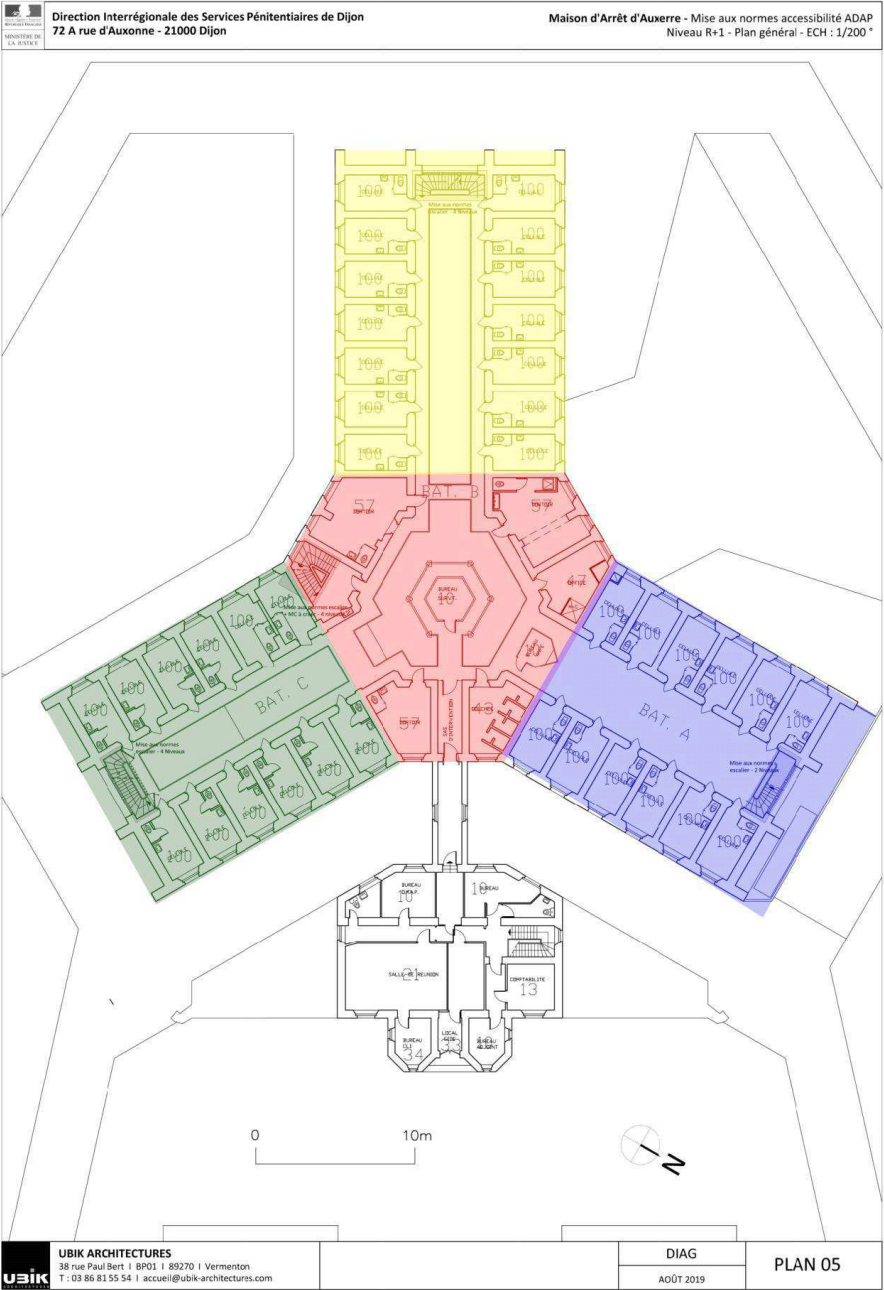
1ER ÉTAGE - PLAN DE REPÉRAGE - ACTIONS MENÉES

Zone centrale

Bâtiment A

Bâtiment B

Bâtiment C

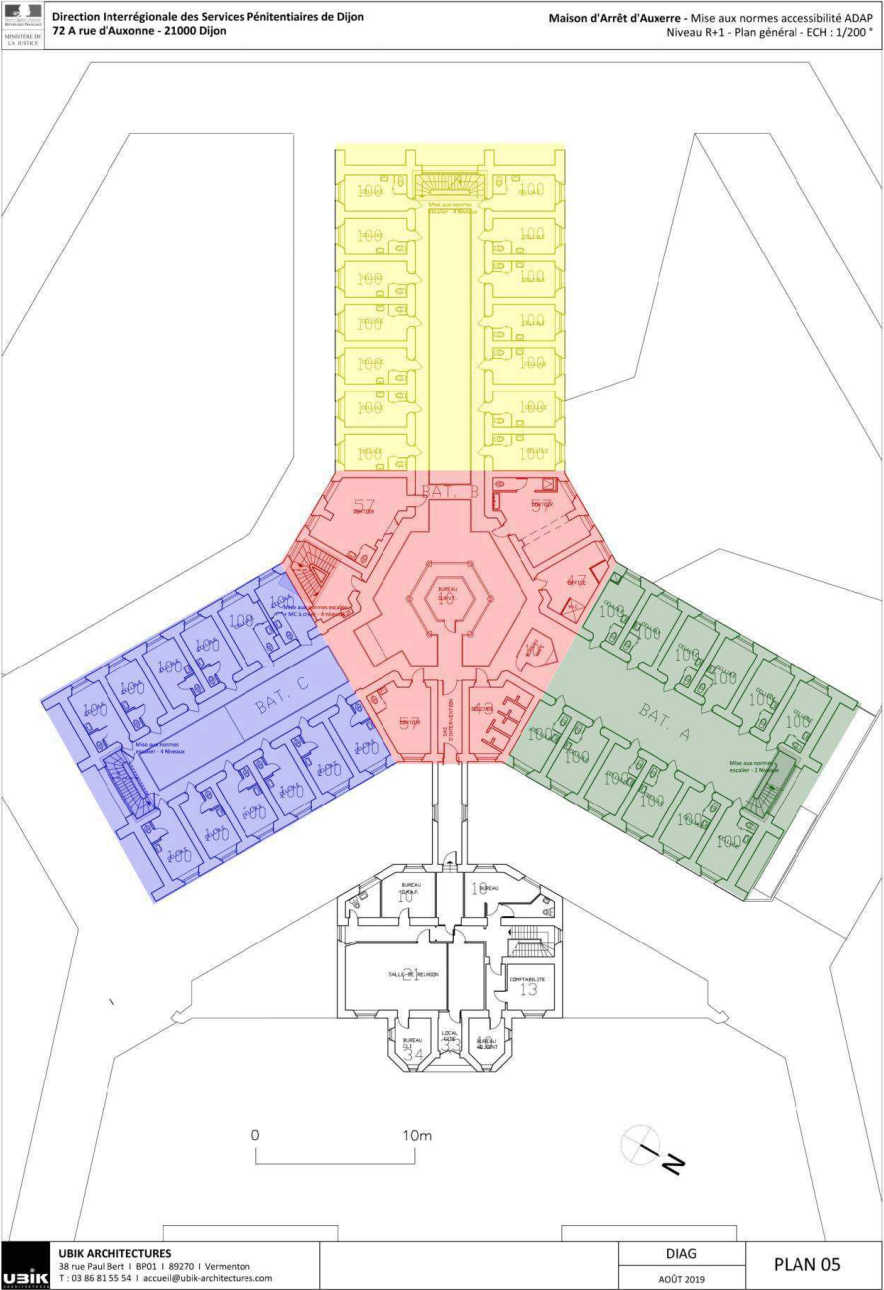
2ÈME ÉTAGE - PLAN DE REPÉRAGE - ACTIONS MENÉES

Zone centrale

Bâtiment C

Bâtiment B

Bâtiment A

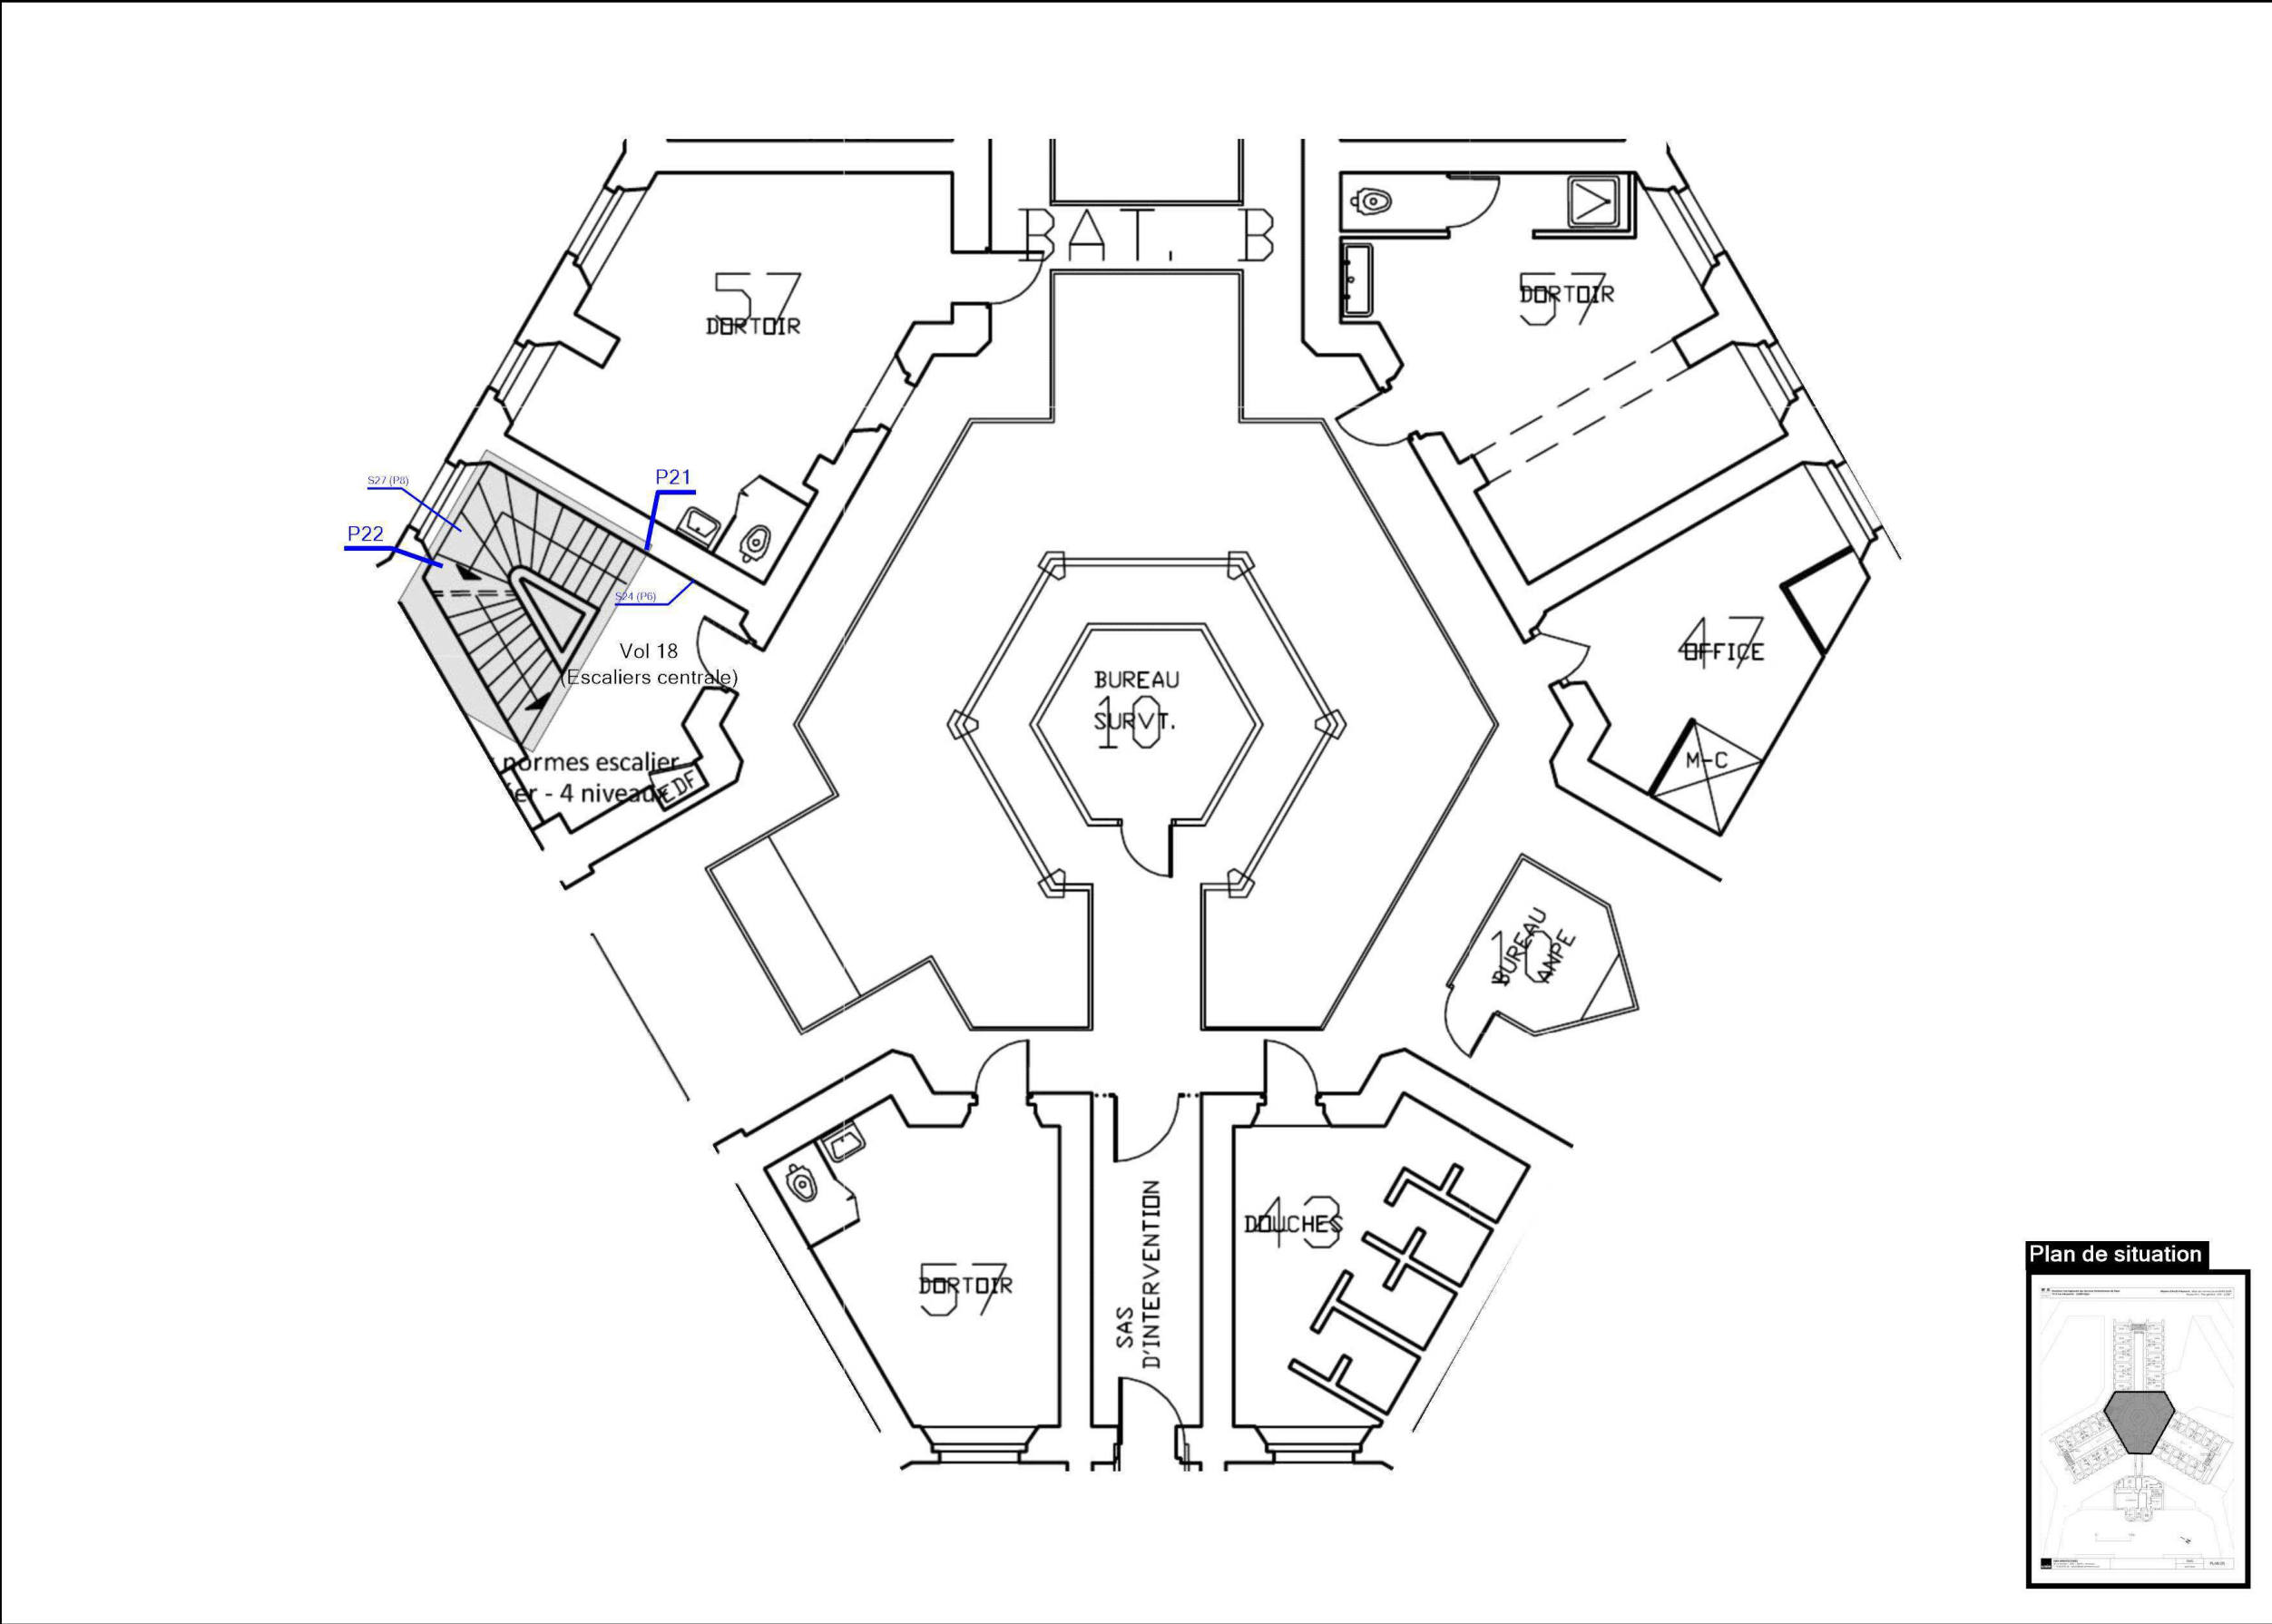
2ÈME ÉTAGE - ZONE CENTRALE - ACTIONS MENÉES

Localisation dun prélèvement négatif

Localisation dun sondage négatif
