ACCESSIBILITE DES ERP AUX PERSONNES HANDICAPEES

**Faculté de médecine
SORBONNE UNIVERSITE
91 boulevard de l'hôpital
75009 PARIS**

Visite réalisée le 06/02/2023

REFERENCE DU RAPPORT : SDIDF/23/014

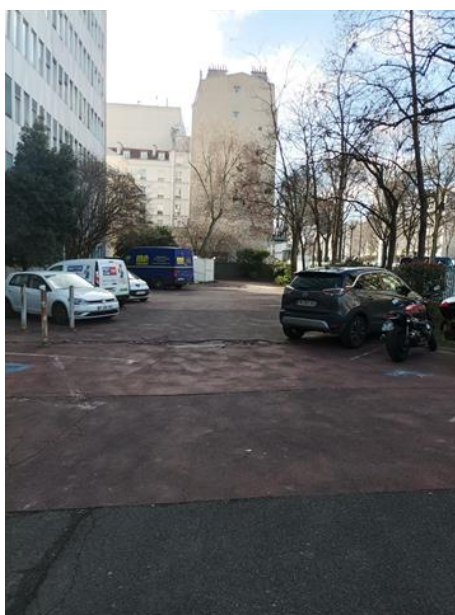
FICHE N° 1

Localisation : Cheminement accessible

Observations : Le cheminement accessible n'est pas signalé.

Mettre en place une signalisation.

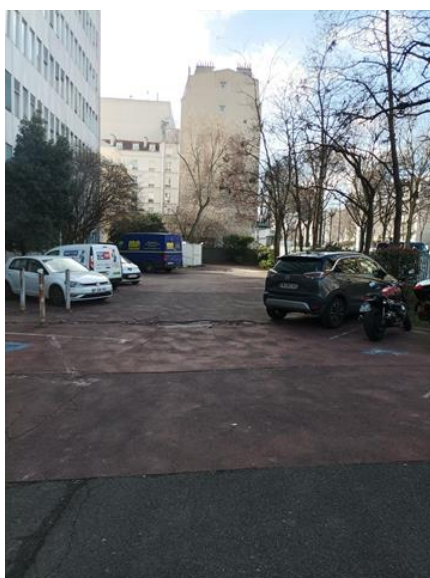
FICHE N° 2
Cheminement extérieur
Ecart : Contraste visuel, et tactile Absence de contraste visuel et tactile

Localisation : Cheminement accessible

Observations : Le cheminement accessible n'est pas contrasté visuellement et tactilement par rapport à son environnement.

Mettre en place un revêtement du cheminement extérieur accessible présentant un contraste visuel et tactile par rapport à son environnement.

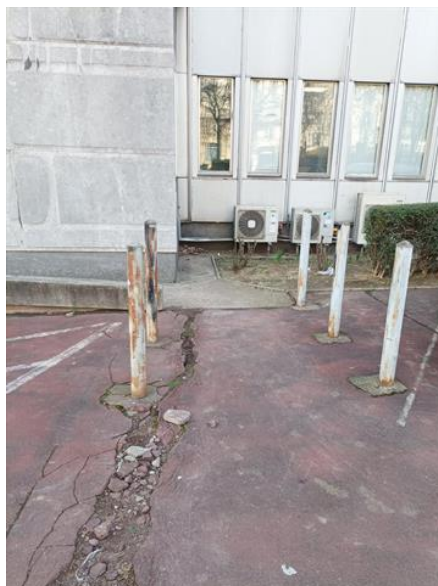
FICHE N° 3
Cheminement extérieur
Ecart : Sol Obstacle à la roue

Localisation : Cheminement accessible

Observations : Le sol, au droit de la pente d'accès à l'établissement, est dégradé et présente un obstacle à la roue.

Prévoir un sol sans obstacles à la roue.

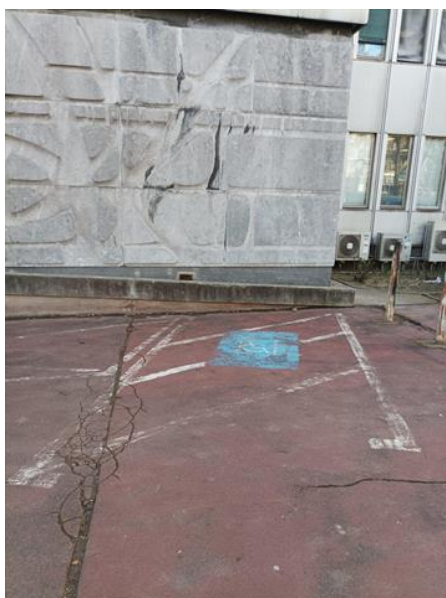
FICHE N° 4
Stationnement automobile
Ecart : Repérage Absence de signalisation

Localisation : Place de stationnement adaptée

Observations : La place de stationnement adaptée ne dispose pas de signalisation verticale.

En plus du marquage au sol, mettre en place une signalisation verticale.

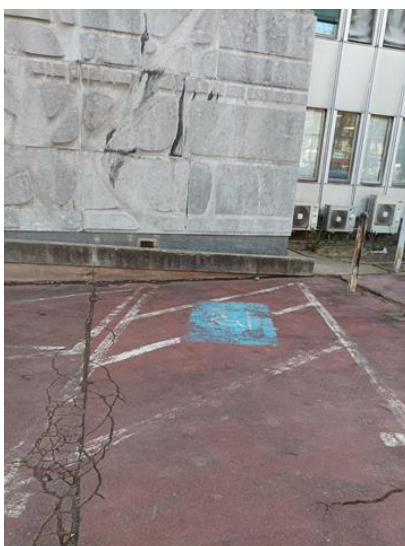
FICHE N° 5
Stationnement automobile
Ecart : Caractéristique dimensionnelles Dimensions non conformes

Localisation : Place de stationnement adaptée

Observations : La place de stationnement adaptée présente une largeur inférieure à 3,30m.

Mettre aux normes les dimensions de la place de stationnement adaptée.

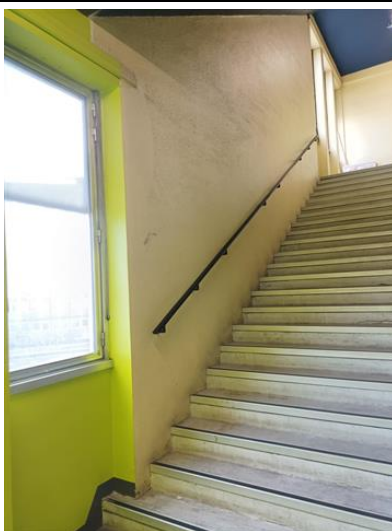
FICHE N° 8
Circulations intérieures verticales
Ecart : Sécurité d'usage Escaliers non sécurisé au sens du règlement d'accessibilité handicapés

Localisation : Accès aux étages

Observations : Les escaliers permettant l'accès aux étages ne comporte pas de :

- prolongement horizontal des deux main-courantes de la longueur d'une marche, au-delà de la première et de la dernière marche de l'escalier.

Mettre aux normes l'escalier.

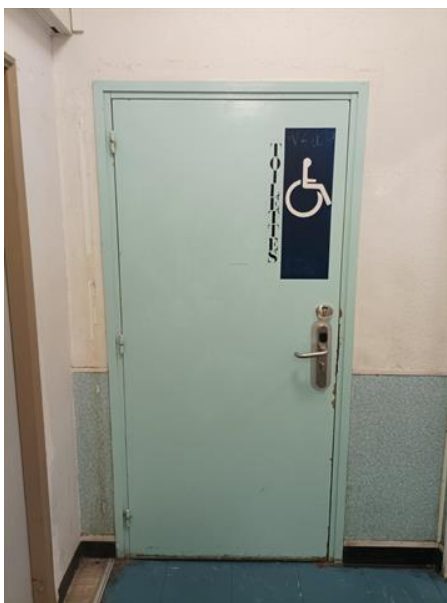
FICHE N° 10
Sanitaires
Ecart : Caractéristique du cabinet aménagé Absence de dispositif pour fermer la porte

Localisation : Sanitaire adapté

Observations : La porte du sanitaire adapté ne dispose pas d'un dispositif permettant de refermer la porte derrière soi une fois entré.

Mettre aux normes la porte du sanitaire adapté.

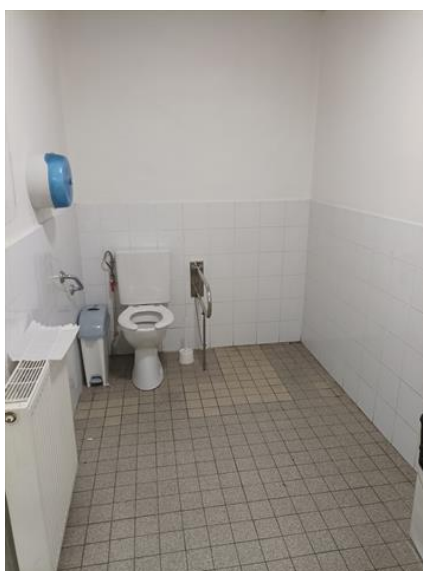
FICHE N° 11
Sanitaires
Ecart : Caractéristique du cabinet aménagé Accessoires sanitaire

Localisation : Sanitaire adapté

Observations : Les accessoires du sanitaire adapté (sèche-main, distributeur de savon, ..) ne sont pas accessibles.

Mettre aux normes la hauteur des accessoires.

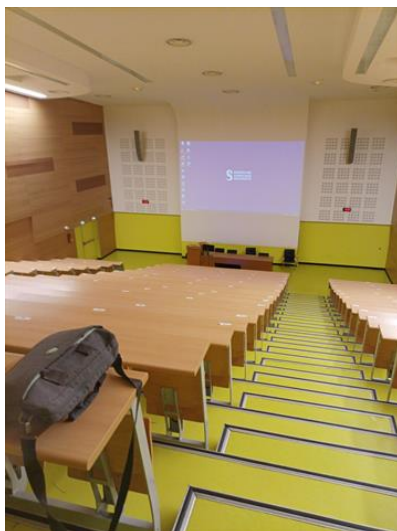
FICHE N° 12
Etablissements recevant du public assis
Ecart : Usage Boucle d'induction magnétique

Localisation : Amphithéâtres

Observations : Les amphithéâtres ne sont pas équipés d'un système de boucle d'induction magnétique.

Il est recommandé d'installer un système de boucle d'induction magnétique dans les amphithéâtres.

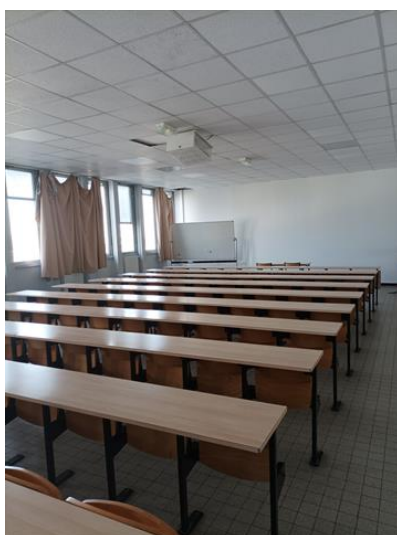
FICHE N° 13
Etablissements recevant du public assis
Ecart : Nombre d'emplacements Nombre d'emplacements accessibles insuffisant.

Localisation : Salle de classe N°116

Observations : La salle visitée ne comporte pas suffisamment de places assises accessibles.

Pour 110 places assises, prévoir 4 emplacements accessibles.

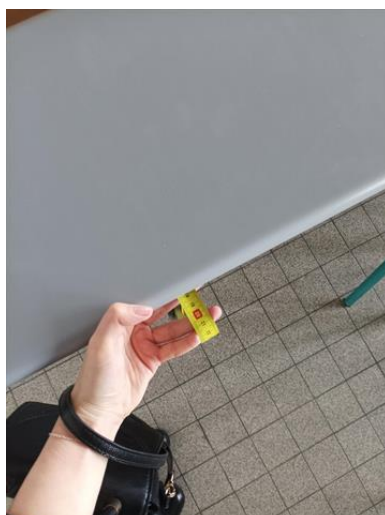
Localisation : Salle de classe N°511

Observations : Les caractéristiques dimensionnelles des emplacements accessibles ne sont pas satisfaisantes.

Mettre aux normes les emplacements accessibles
