Rapport d'évaluation de l'état de conservation de matériaux et produits des listes A et B de l'annexe 13-9 du Code de la Santé Publique contenant de l'amiante

Nom du site : Cité administrative Travot

BATIMENT A
Rue du 93ème RI
85000 LA ROCHE SUR YON

Référence du rapport : 7144370/S1.4.1.R

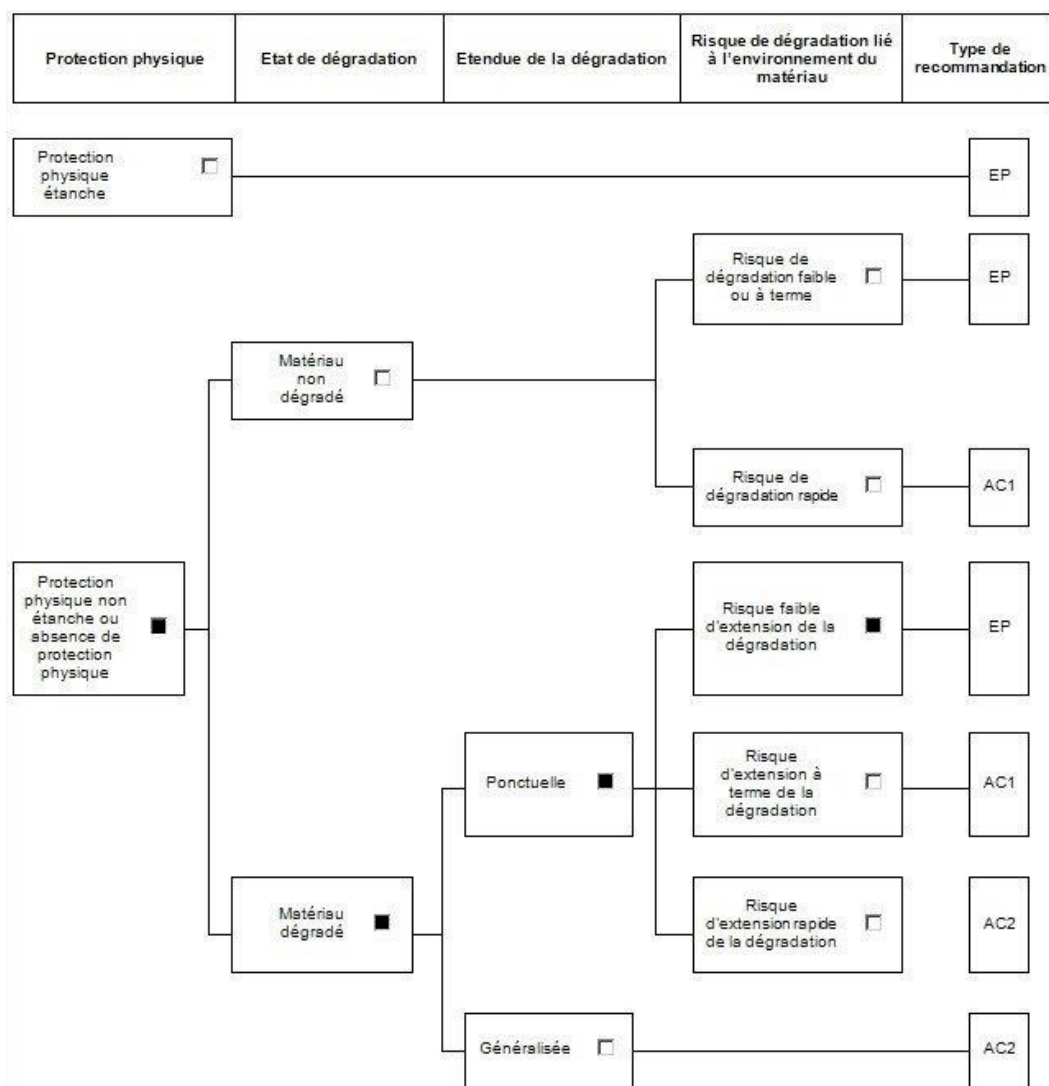
Grille d'évaluation de l'état de conservation de Plaque	
N° de dossier	7144370/S1/4
Date de l'évaluation	17/05/2018
Bâtiment	BATIMENT A
Local ou zone homogène	R+4 / CHAUFFERIE
Destination déclarée du local	CHAUFFERIE

Résultat de la grille d'évaluation du Plaque	Conclusion : en fonction des résultats
Score EP	Evaluation périodique

Pour les produits et matériaux ayant obtenu la recommandation *évaluation périodique (EP)* :

Le(s) matériau(x) ou produit(s) concerné(s) contenant de l'amiante et l'étendue des dégradations qu'il(s) présente(nt) et l'évaluation du risque de dégradation ne conduisent pas à conclure à la nécessité d'une action de protection immédiate sur le(s) matériau(x) ou produit(s). Cette évaluation périodique consiste à :

- a) contrôler périodiquement que l'état de dégradation des matériaux et produits concernés ne s'aggrave pas, et, le(s) cas échéant, que leur protection demeure en bon état de conservation ;
- b) rechercher, le(s) cas échéant, les causes de dégradation et prendre les mesures appropriées pour les supprimer.

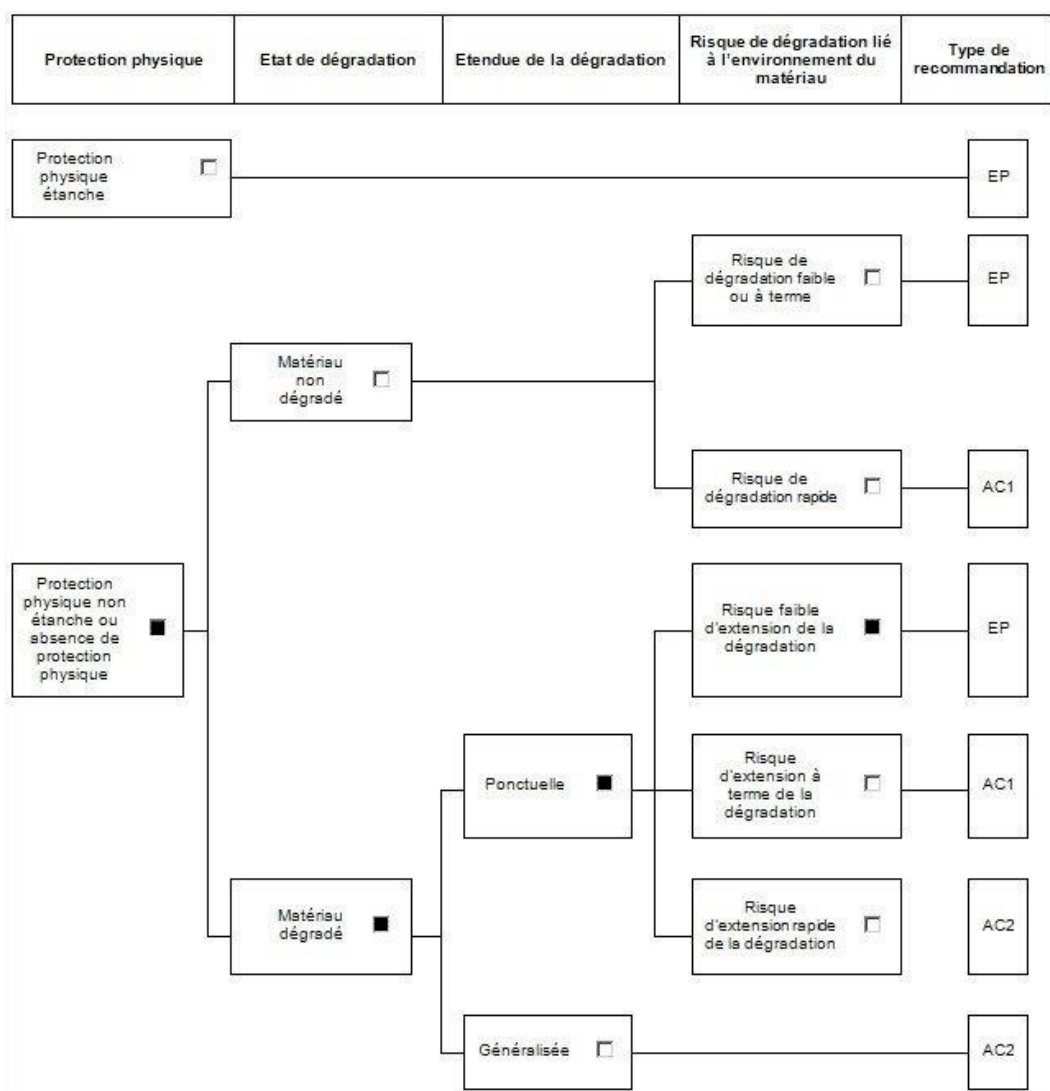
Grille d'évaluation de l'état de conservation de Conduit	
N° de dossier	7144370/S1/4
Date de l'évaluation	17/05/2018
Bâtiment	BATIMENT A
Local ou zone homogène	R+4 / CHAUFFERIE
Destination déclarée du local	CHAUFFERIE

Résultat de la grille d'évaluation du Conduit	Conclusion : en fonction des résultats
Score EP	Evaluation périodique
