# Rapport Rugby Foot Américain

Site : STADE DE RUGBY  
Adresse du site : AVENUE JEAN BABIN  
Client : SOCIETE LAFITTE  
Affaire : LAFITTE PAYSAGE PESSAC 33 BUT 191025  
Rapport édité le : 13-11-2019  
Contrôleur : M.Gobillion

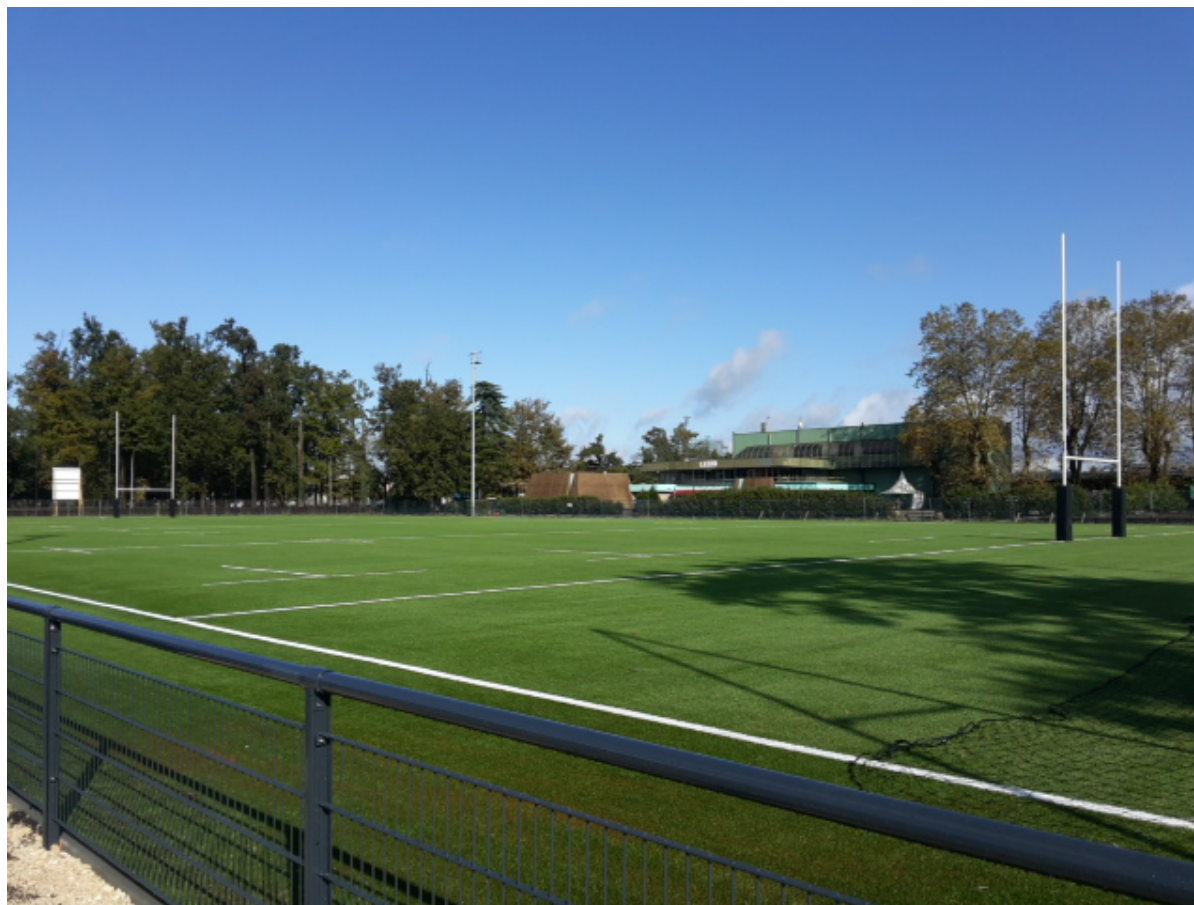
**Site : STADE DE RUGBY**

Propriétaire : **SOCIETE LAFITTE**  
Emplacement : **STADE DE RUGBY**  
Type d'équipement : **BUT DE RUGBY**  
Type de but : **FIXE**  
N° inventaire : **R01**

Fabricant : **SPORT NATURE**  
Mois/Année de fabrication : **Avril / 2019**  
Essai stabilité 208 DAN à 2,0 m : **CONFORME**  
**Avis Général : SATISFAISANT**

Stabilité	Fixation	Dispositif en place	Coincement	Visserie			Corrosion		Etat général		
				Serrage	Prés. de tous les boulons	Visserie >8mm	Montant	Vis	Montant	Protection	Propreté
S	SO	SO	S	S	S	S	S	S	S	S	S

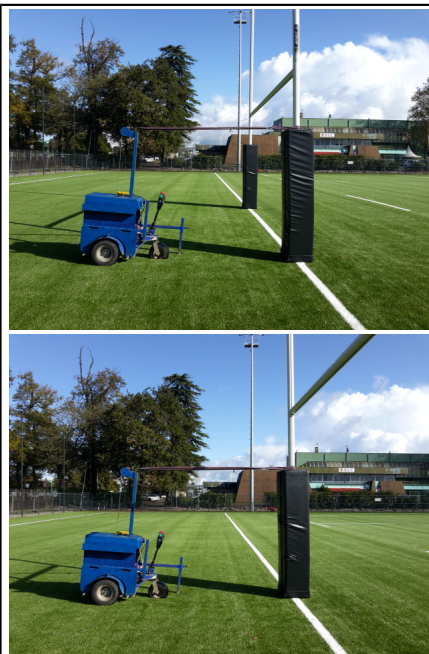
Propriétaire : **SOCIETE LAFITTE**  
 Emplacement : **STADE DE RUGBY**  
 Type d'équipement : **BUT DE RUGBY**  
 Type de but : **FIXE**  
 N° inventaire : **R02**

Fabricant : **SPORT NATURE**  
 Mois/Année de fabrication : **Avril / 2019**  
 Essai stabilité 208 DAN à 2,0 m : **CONFORME**  
**Avis Général : SATISFAISANT**

Stabilité	Fixation	Dispositif en place	Coincement	Visserie			Corrosion		Etat général		
				Serrage	Prés. de tous les boulons	Visserie >8mm	Montant	Vis	Montant	Protection	Propreté
S	SO	SO	S	S	S	S	S	S	S	S	S
