PLANS DE REPERAGE DES OUVRAGES

SÉCURISATION DU 64  
64, BOULEVARD SAINT-MICHEL

PLANS DE PRINCIPE D'INSTALLATION DE CHANTIER / ACCES PROVISOIRES SECURISES SUR LES GRILLES

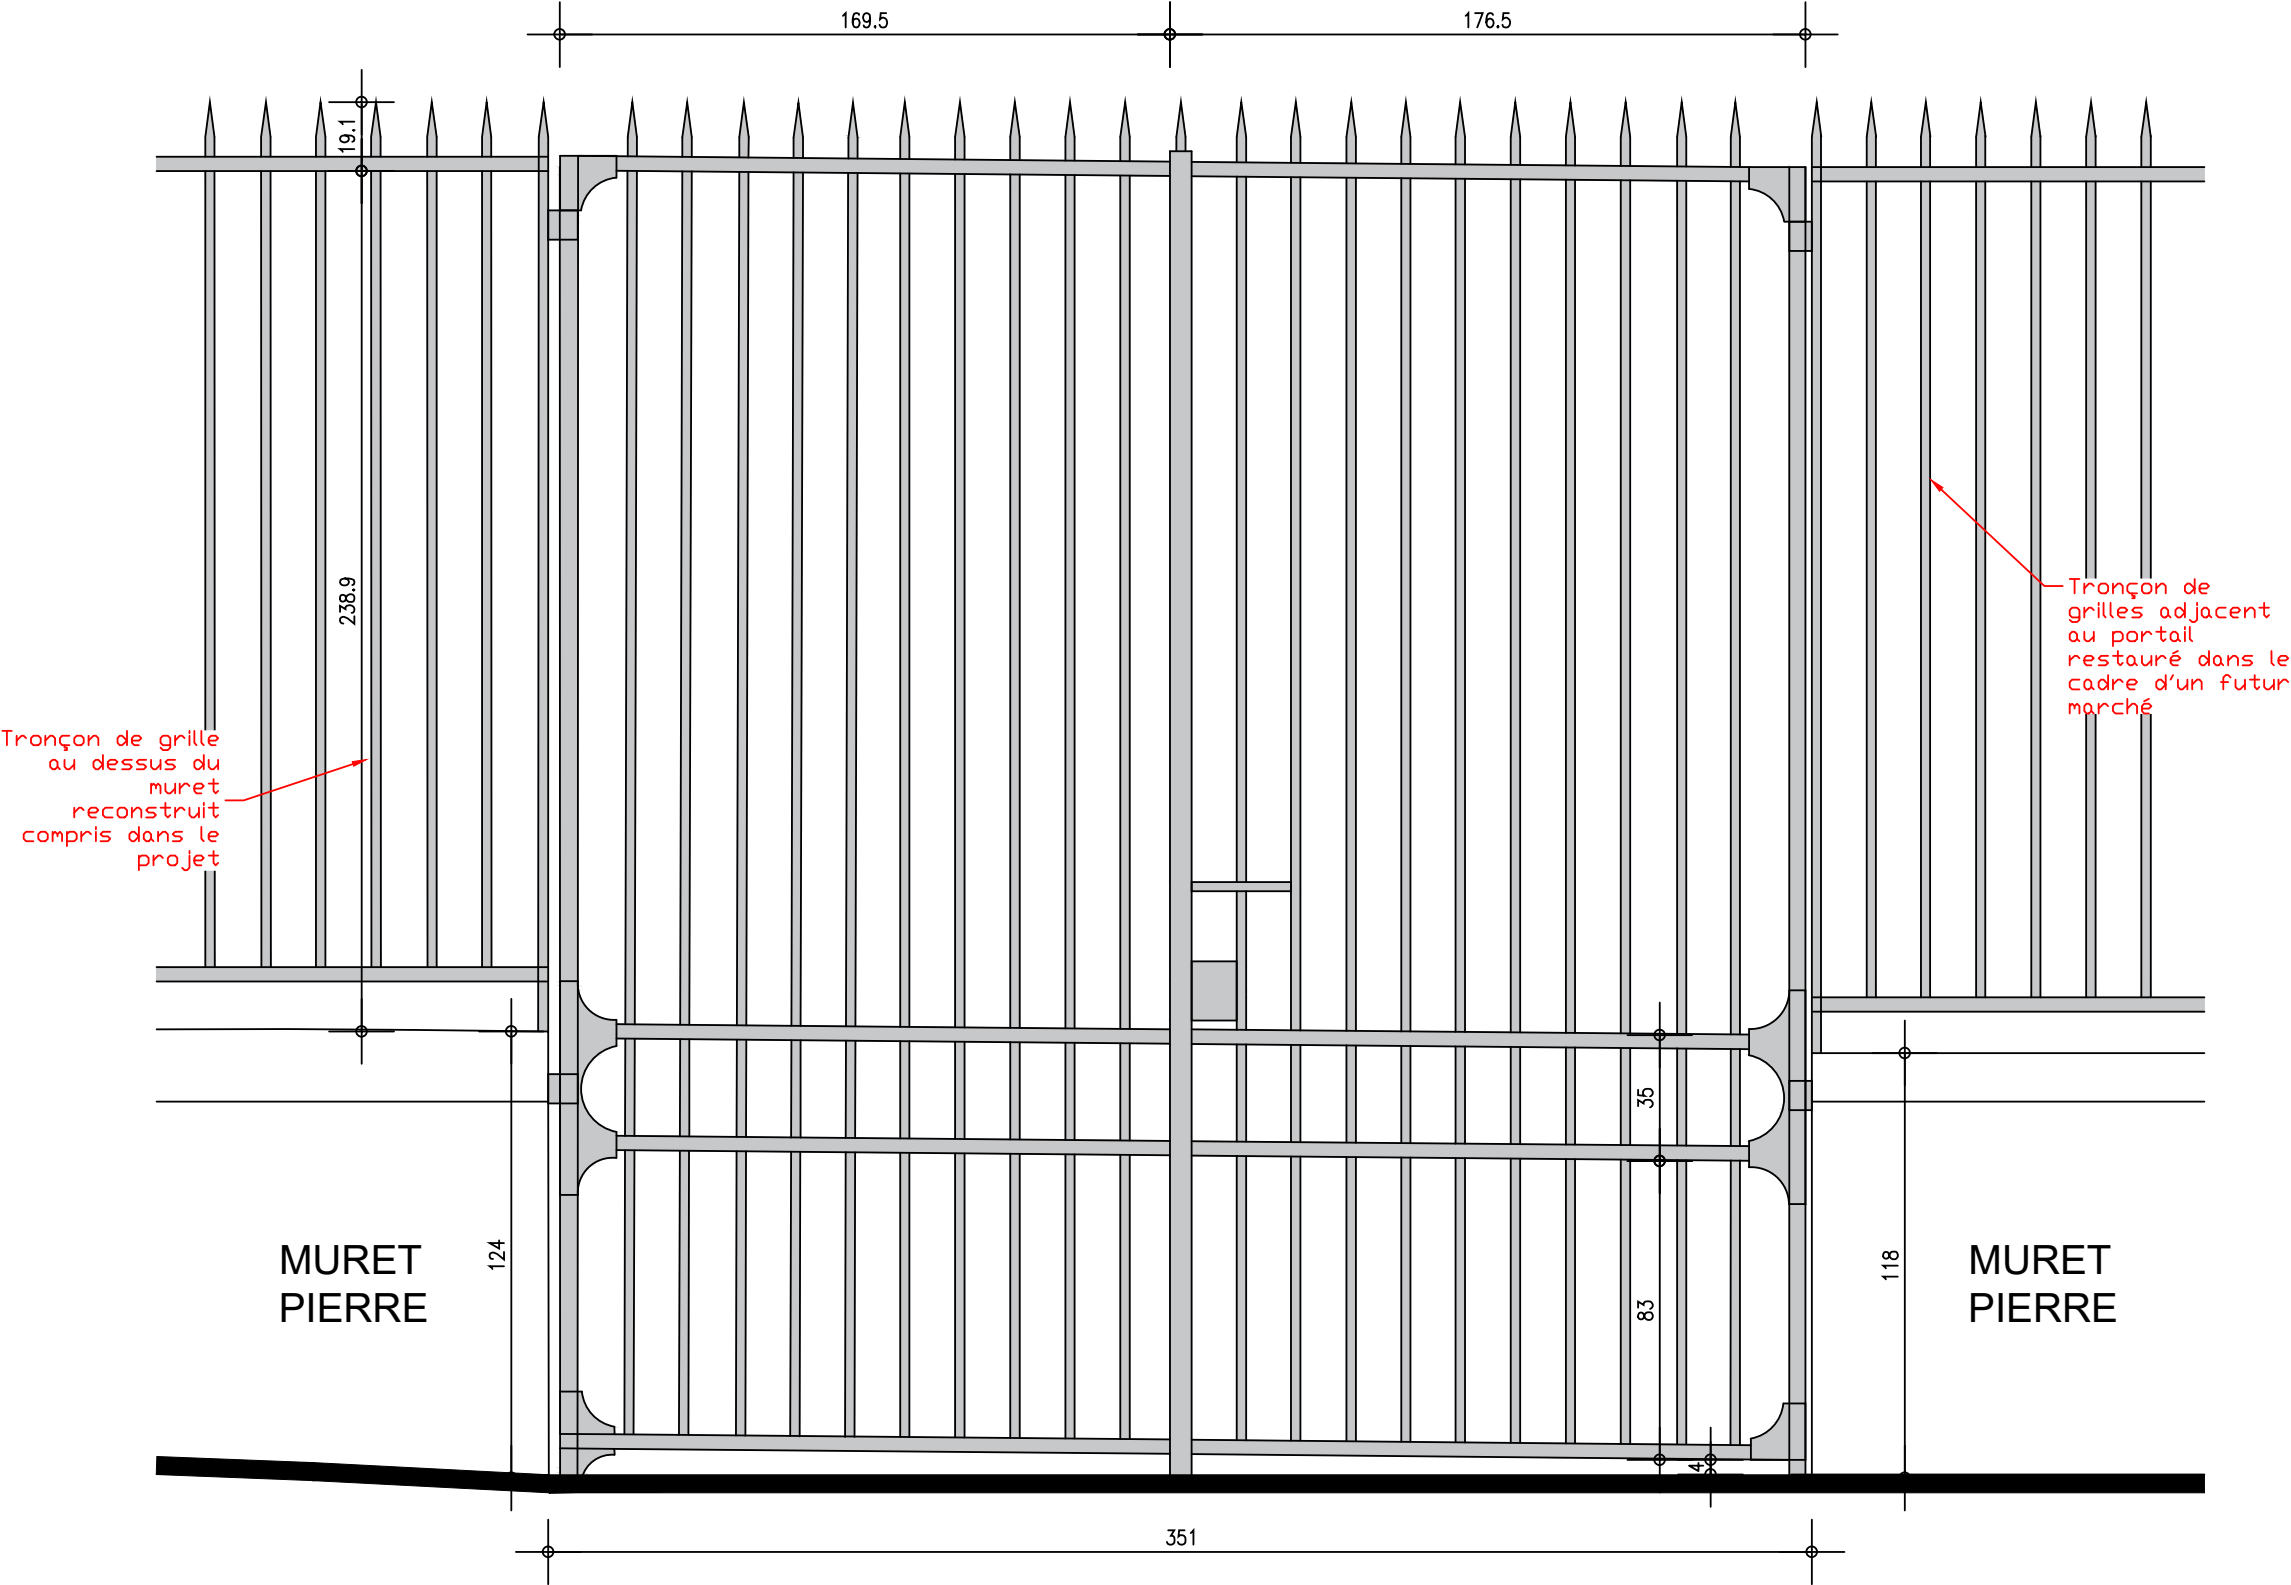
# GRILLE DES SERRES

## Vue depuis le jardin vers les serres

Poids estimé de la grille :  
700kg

Grille dédiée aux véhicules autorisés de la DAPJ ainsi qu'à certains passages ponctuels de piétons. Le portail reste la plupart du temps en position fermée et s'ouvre manuellement de manière libre et non sécurisée dans les horaires d'ouverture du Jardin du Luxembourg.

Ce portail montre, depuis plusieurs années, des signes de faiblesse, qui rendent difficile sa fermeture et son ouverture.

Restauration en atelier du portail et du tronçon de grille situé au-dessus du muret

- Décapage
- Restauration
- Intégration d'un système de motorisation
- Peinture

Fourniture de 4 potelets de lecteur de badges

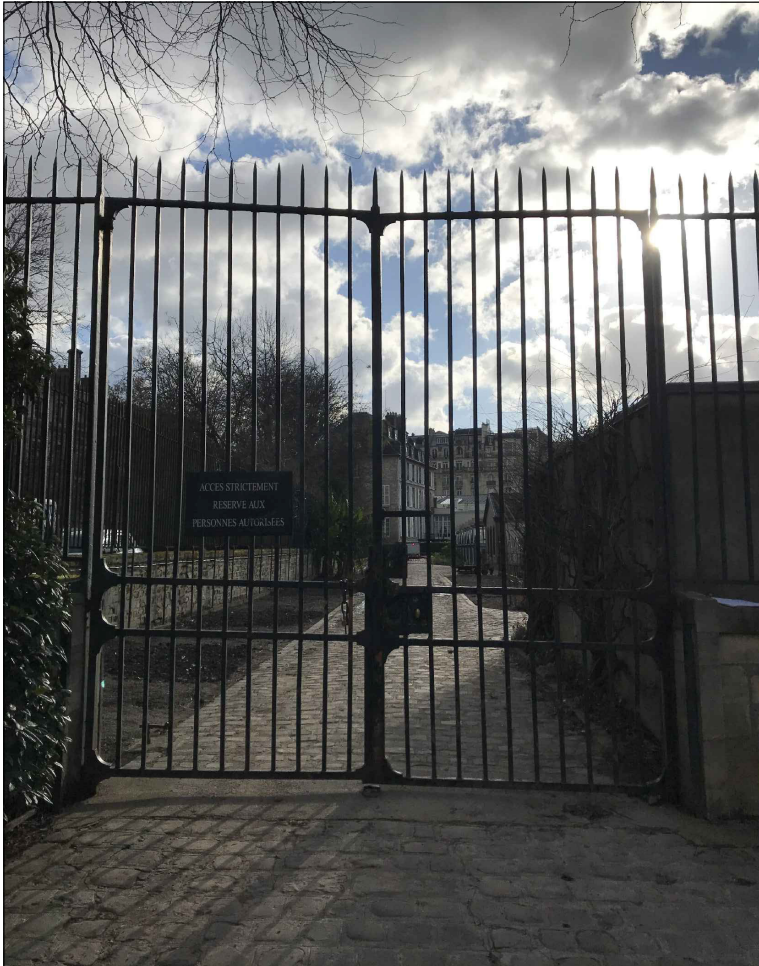
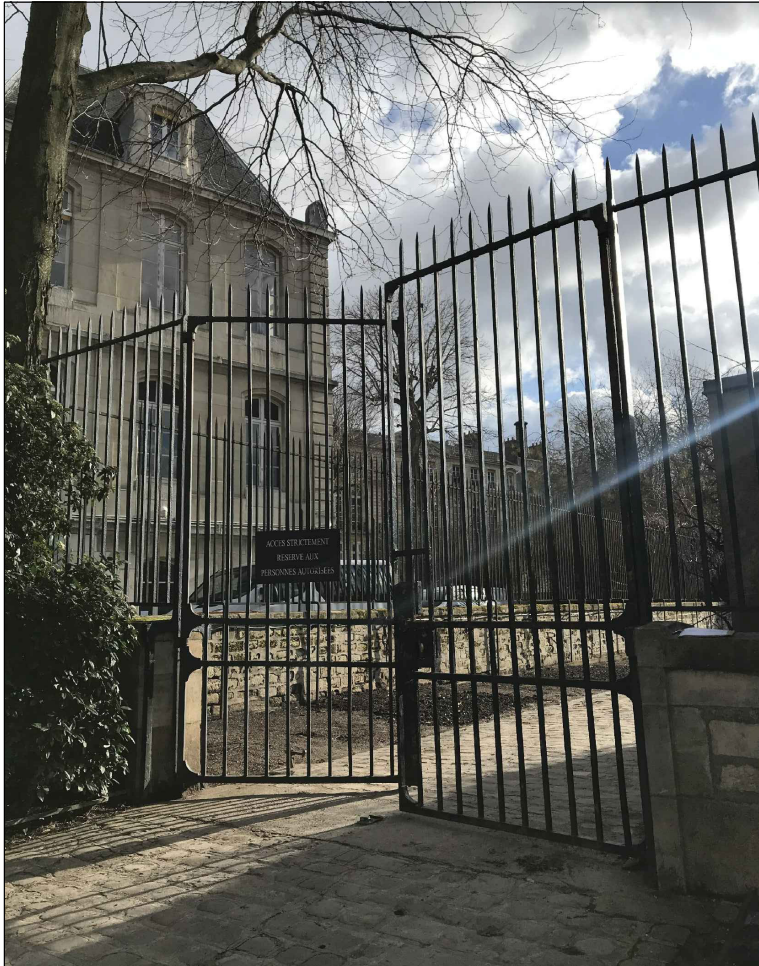
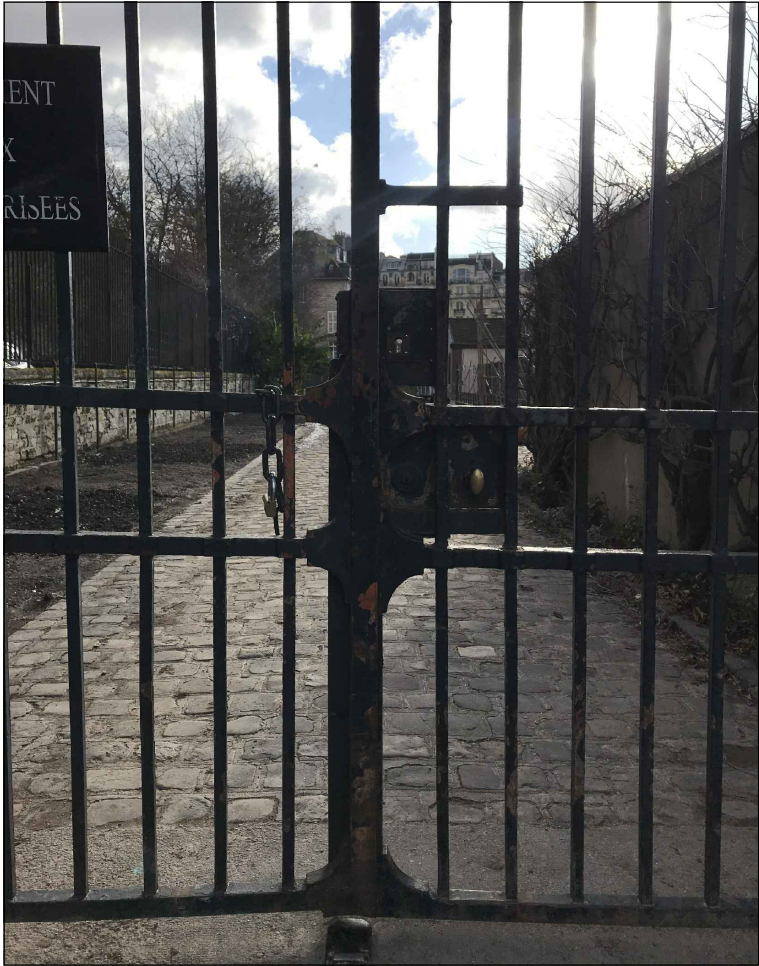
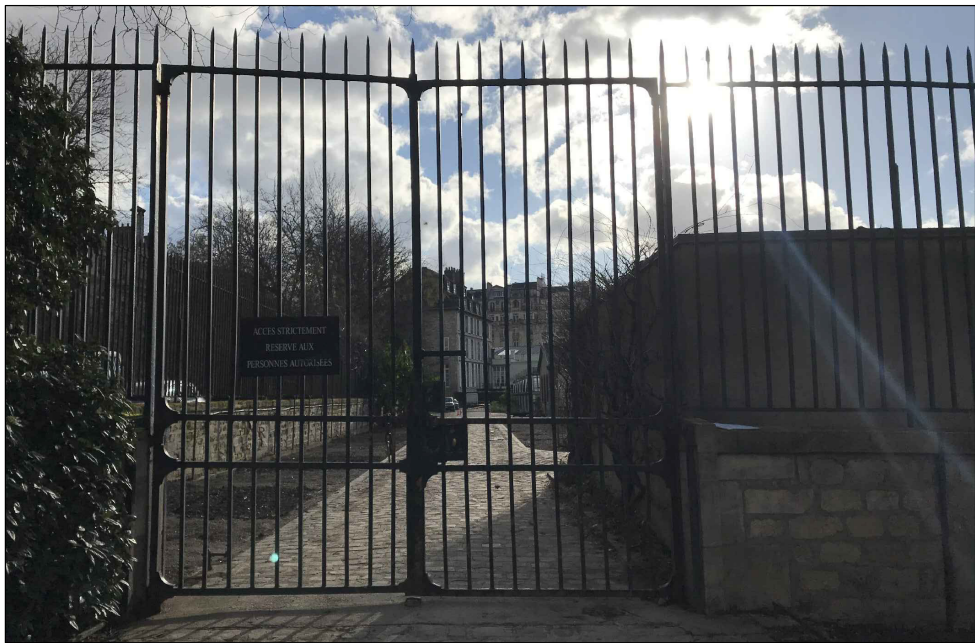
GRILLE DES SERRES - PHOTOS

Vue depuis le jardin vers les serres

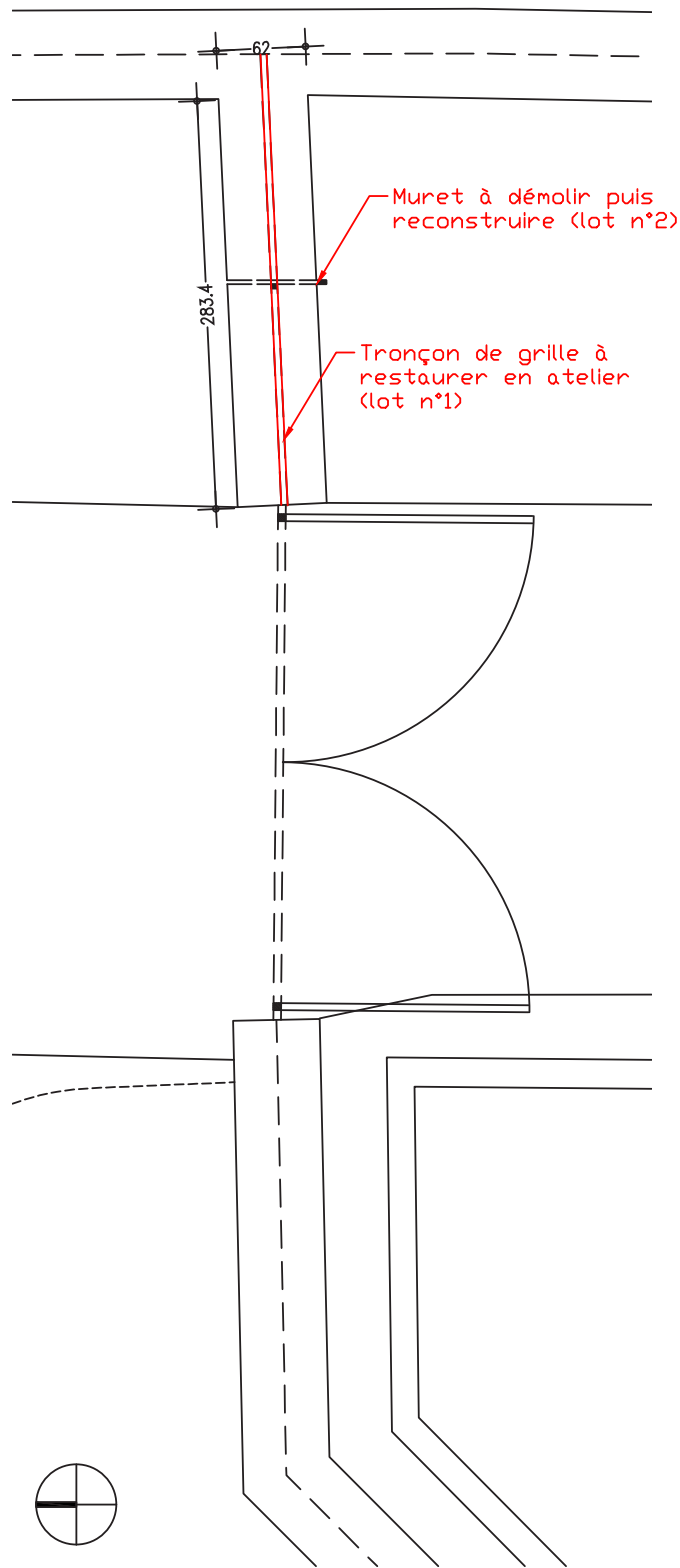
TRONCON EST DE LA GRILLE DES SERRES

Recréer un liaisonnement qui permette un jeu entre les deux grilles

Le tronçon de grille situé à l'Est du portail des Serres est en mauvais état et s'est désolidarisé de la grille de l'Ecole des Mines.

La portion de grille située au dessus du muret à reconstruire devra être déposée, restaurée en atelier puis reposée.

- Décapage
- Restauration
- Peinture

Une interface devra être organisée avec le lot n°2 « Maçonnerie » qui effectuera les travaux sur le muret.

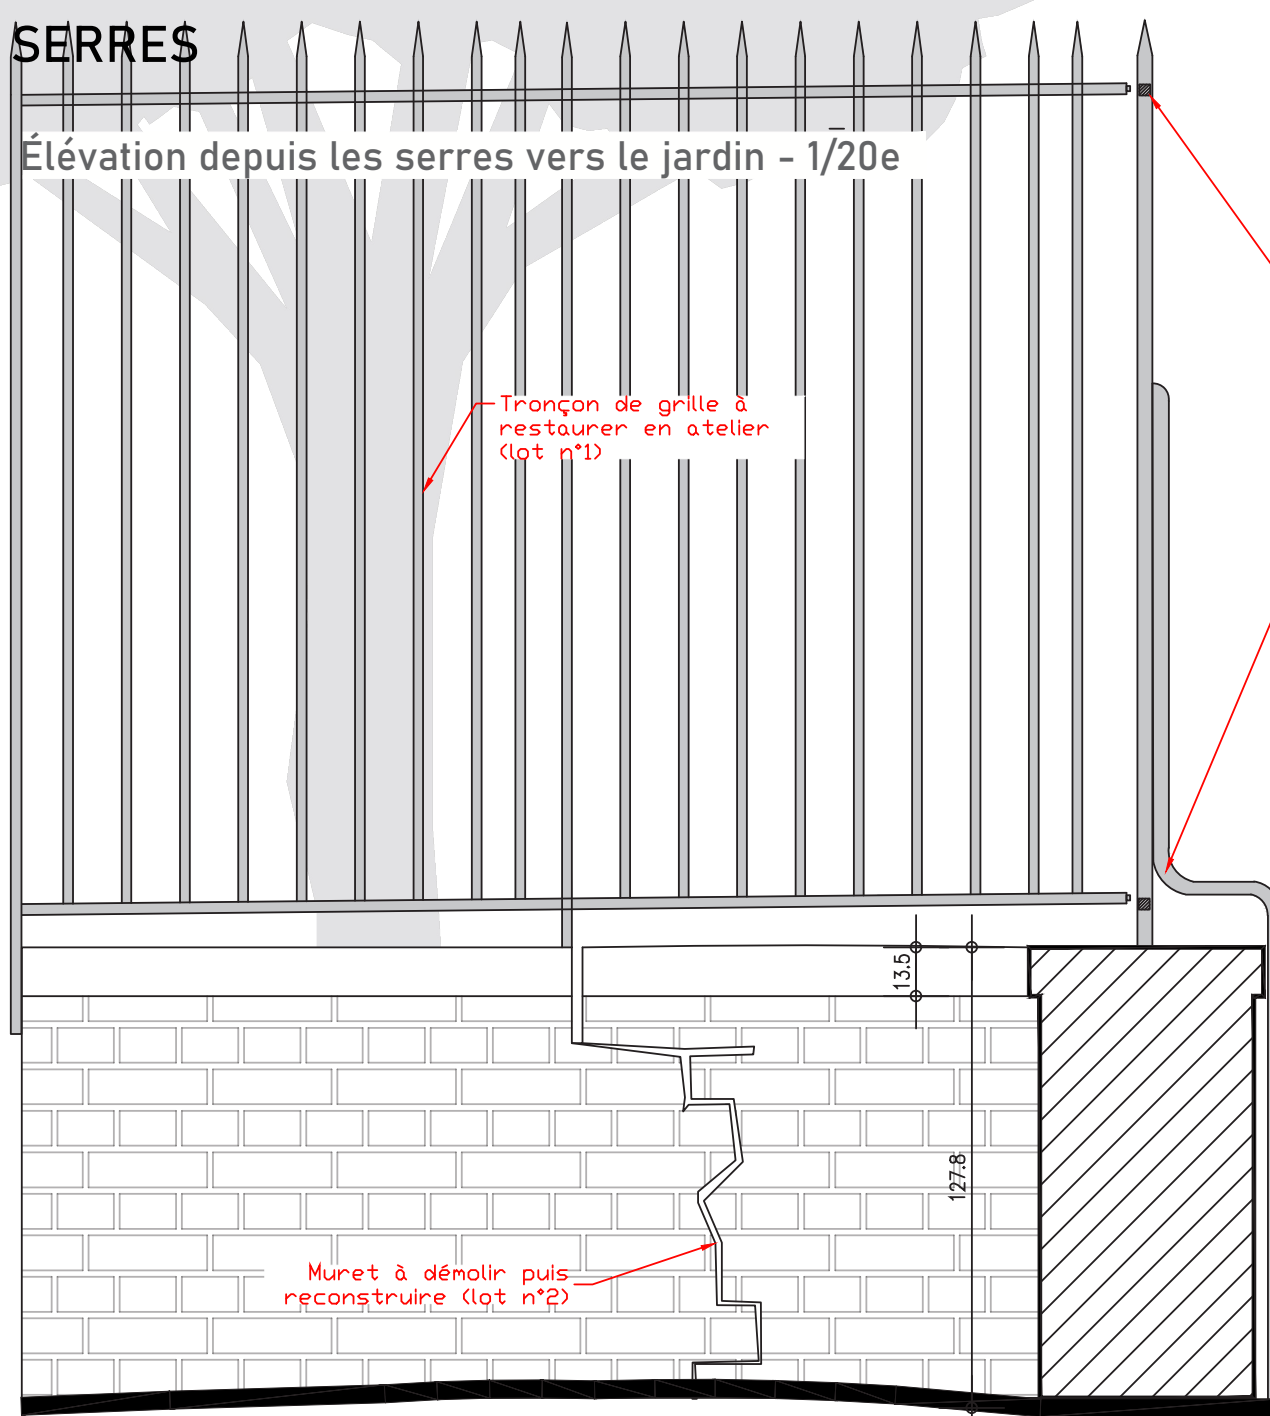
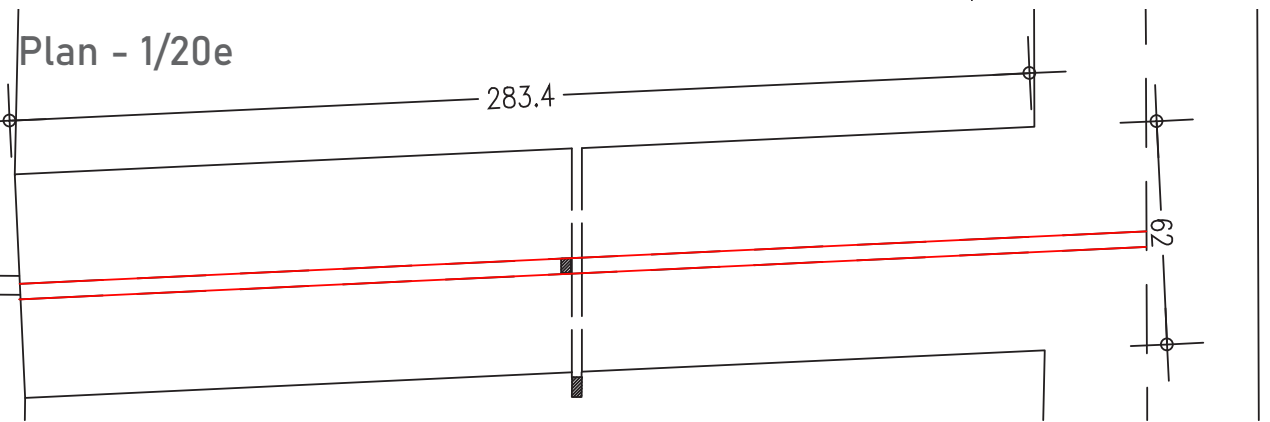
Élévation depuis les serres vers le jardin - 1/20e

Les travaux comprendront :

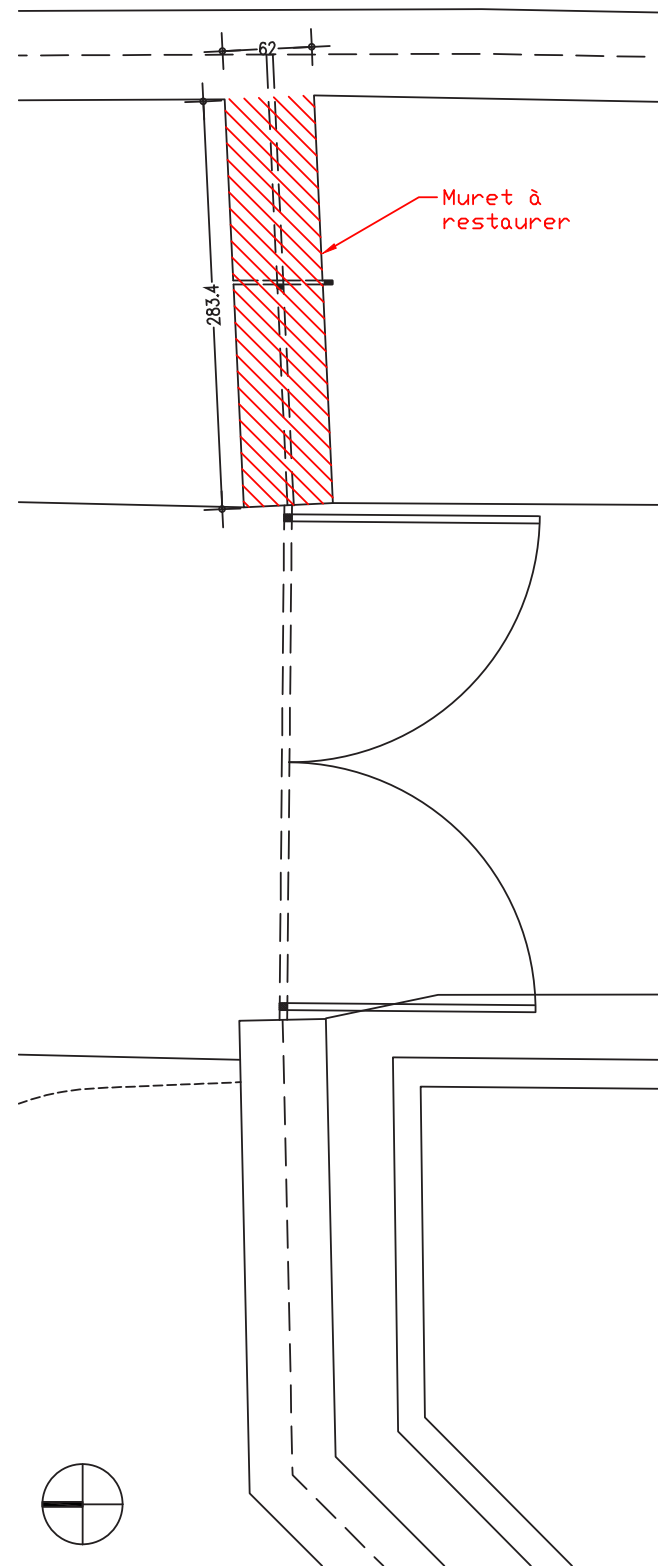
MURET LATÉRAL DE LA GRILLE DES SERRES (LOT N°2)

Le muret latéral ouest de la grille des Serres est en partie dégradé. Il est apparu que les dégradations étaient dues à une poussée exercée par les racines d'un arbre attenant, désormais abattu. Ces analyses ont été confirmées par le bureau d'études de structure IPC, qui a formulé des préconisations de reprise des fondations du muret.

Le muret existant sera démolé et reconstruit, avec dépose et restauration en atelier de la portion de grille étant située au-dessus. Les travaux sur le muret seront effectués par le lot n°2 « Maçonnerie ».

- Restauration du muret :
- Travaux préparatoires
  - Travaux de renforcement
  - Traitement de surface

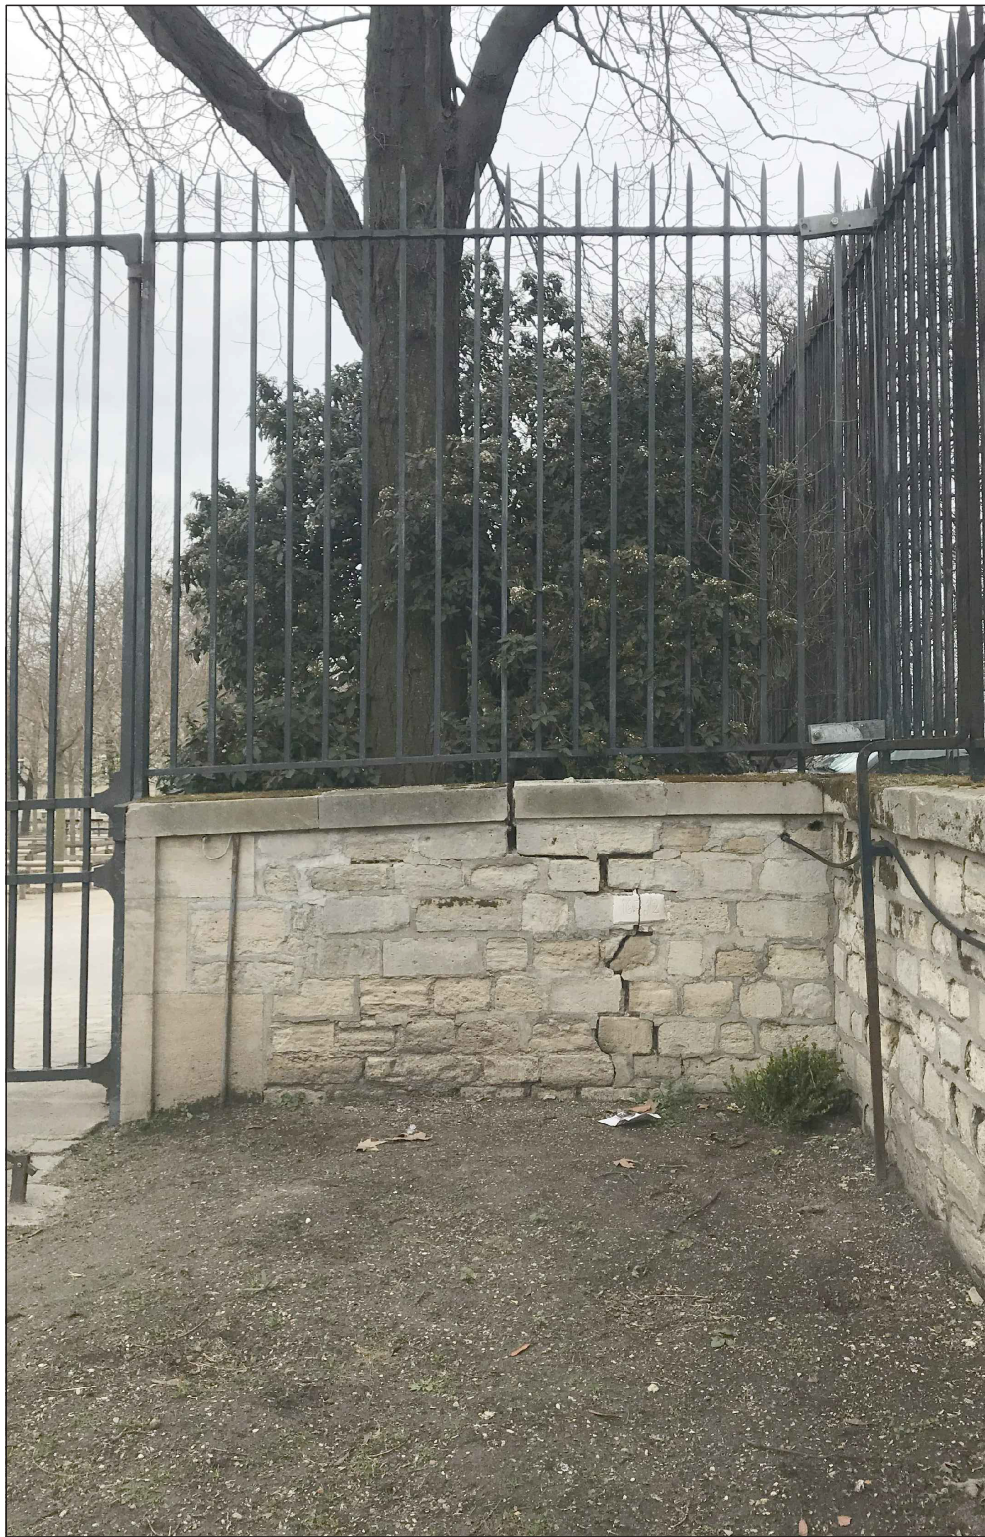
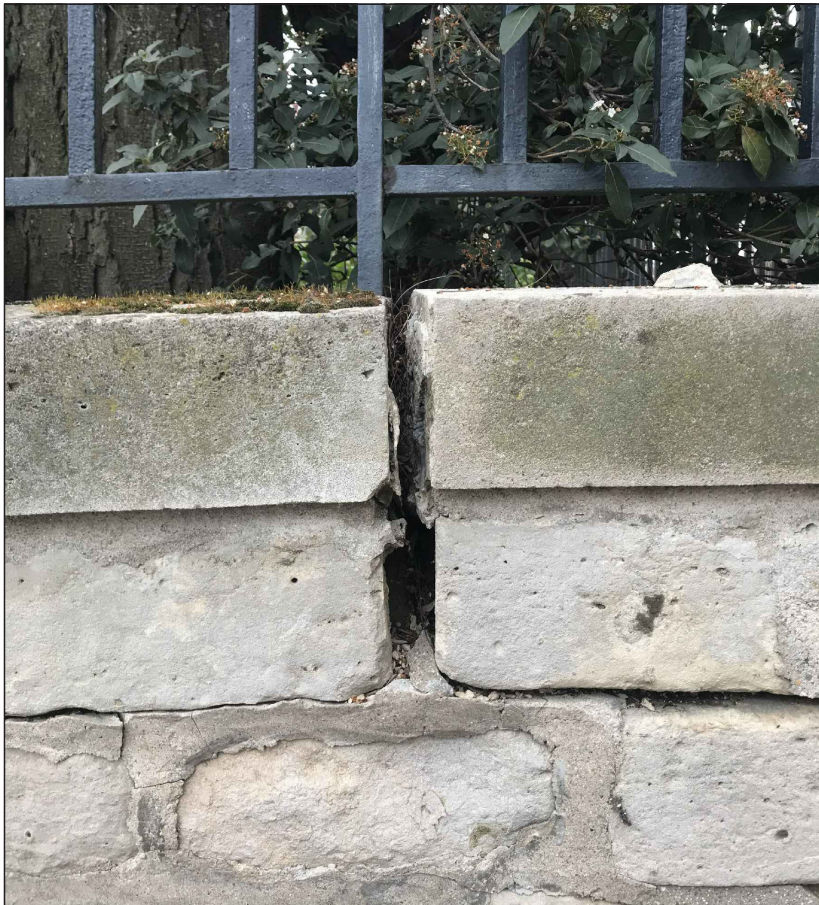
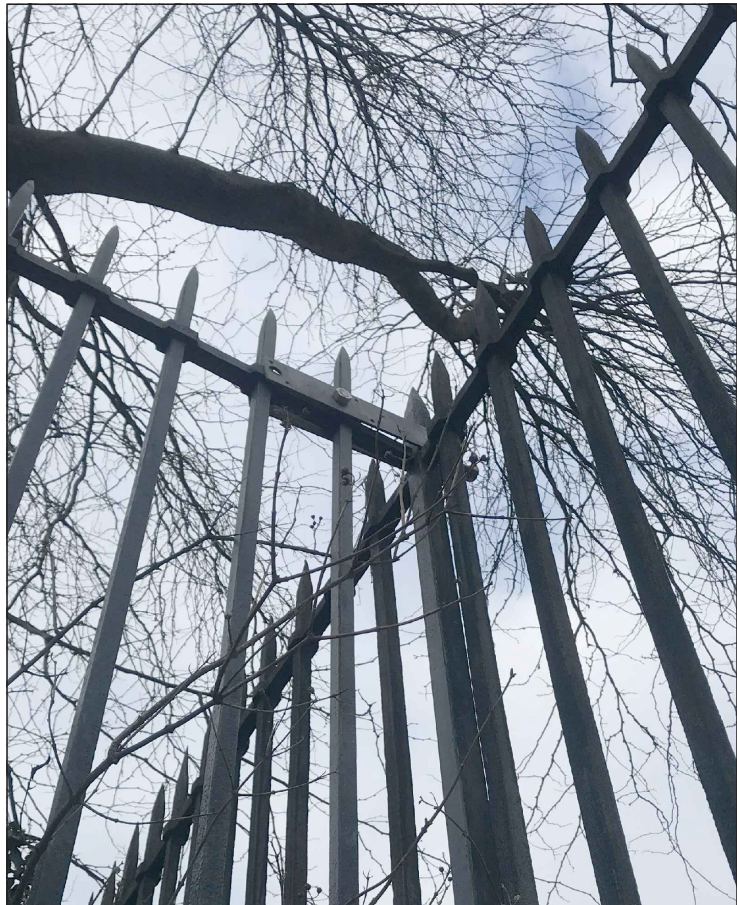
GRILLE DES SERRES - MURET ET PORTION DE GRILLE - PHOTOS

Vue depuis les serres vers le jardin

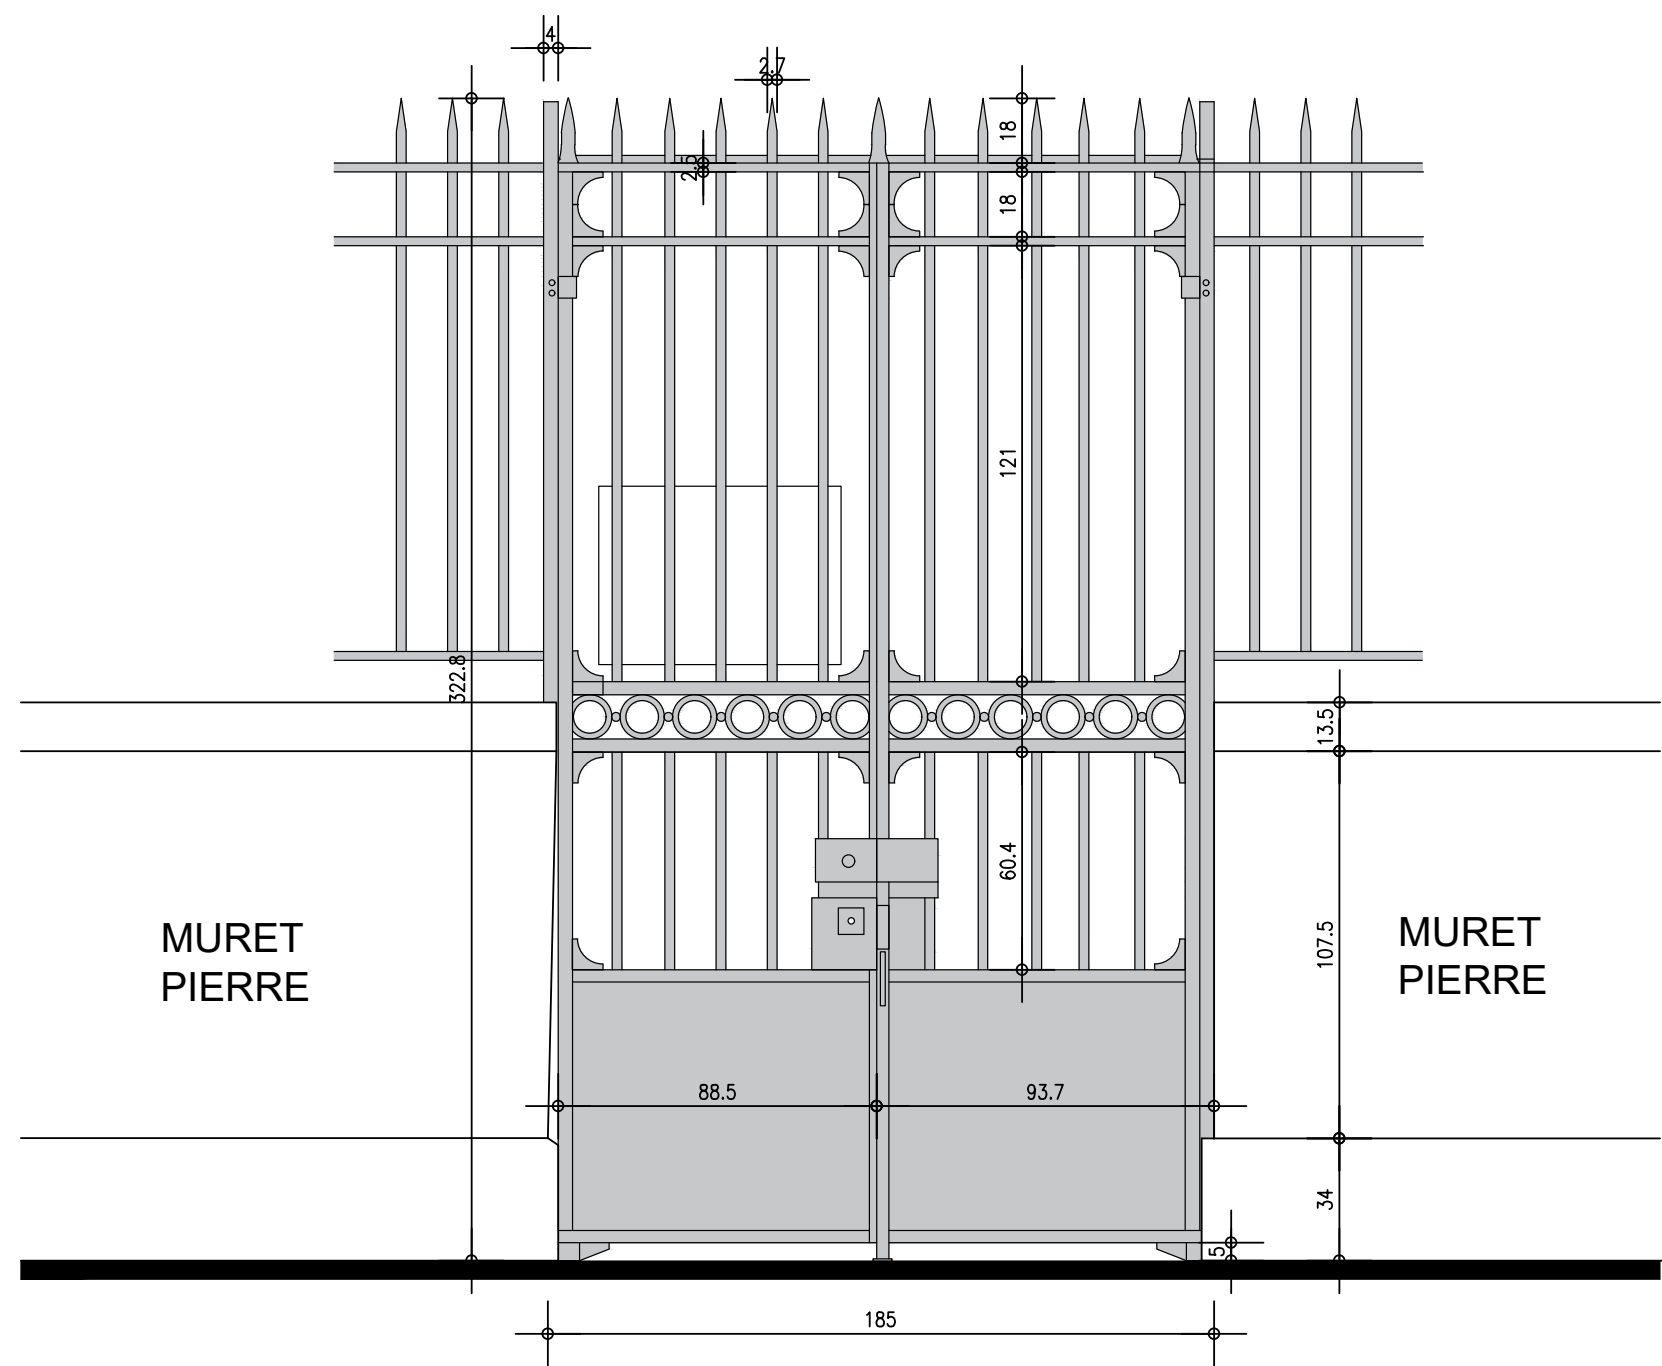
# GRILLE DES LIONS

Vue depuis l'Orangerie vers le jardin

Poids estimé de la grille :  
400kg

Grille dédiée dédiée aux entrées et sorties « piéton » des membres du personnel de la DAPJ, ainsi qu'aux véhicules de petit gabarit (petits tracteurs, golfettes, etc.). Le portail reste la plupart du temps en position fermée. Il s'ouvre manuellement de manière libre et non sécurisée..

Le portail présente des signes d'affaissement, rendant sa manipulation lourde et difficile.

Restauration en atelier du portail

- Décapage
- Restauration
- Peinture

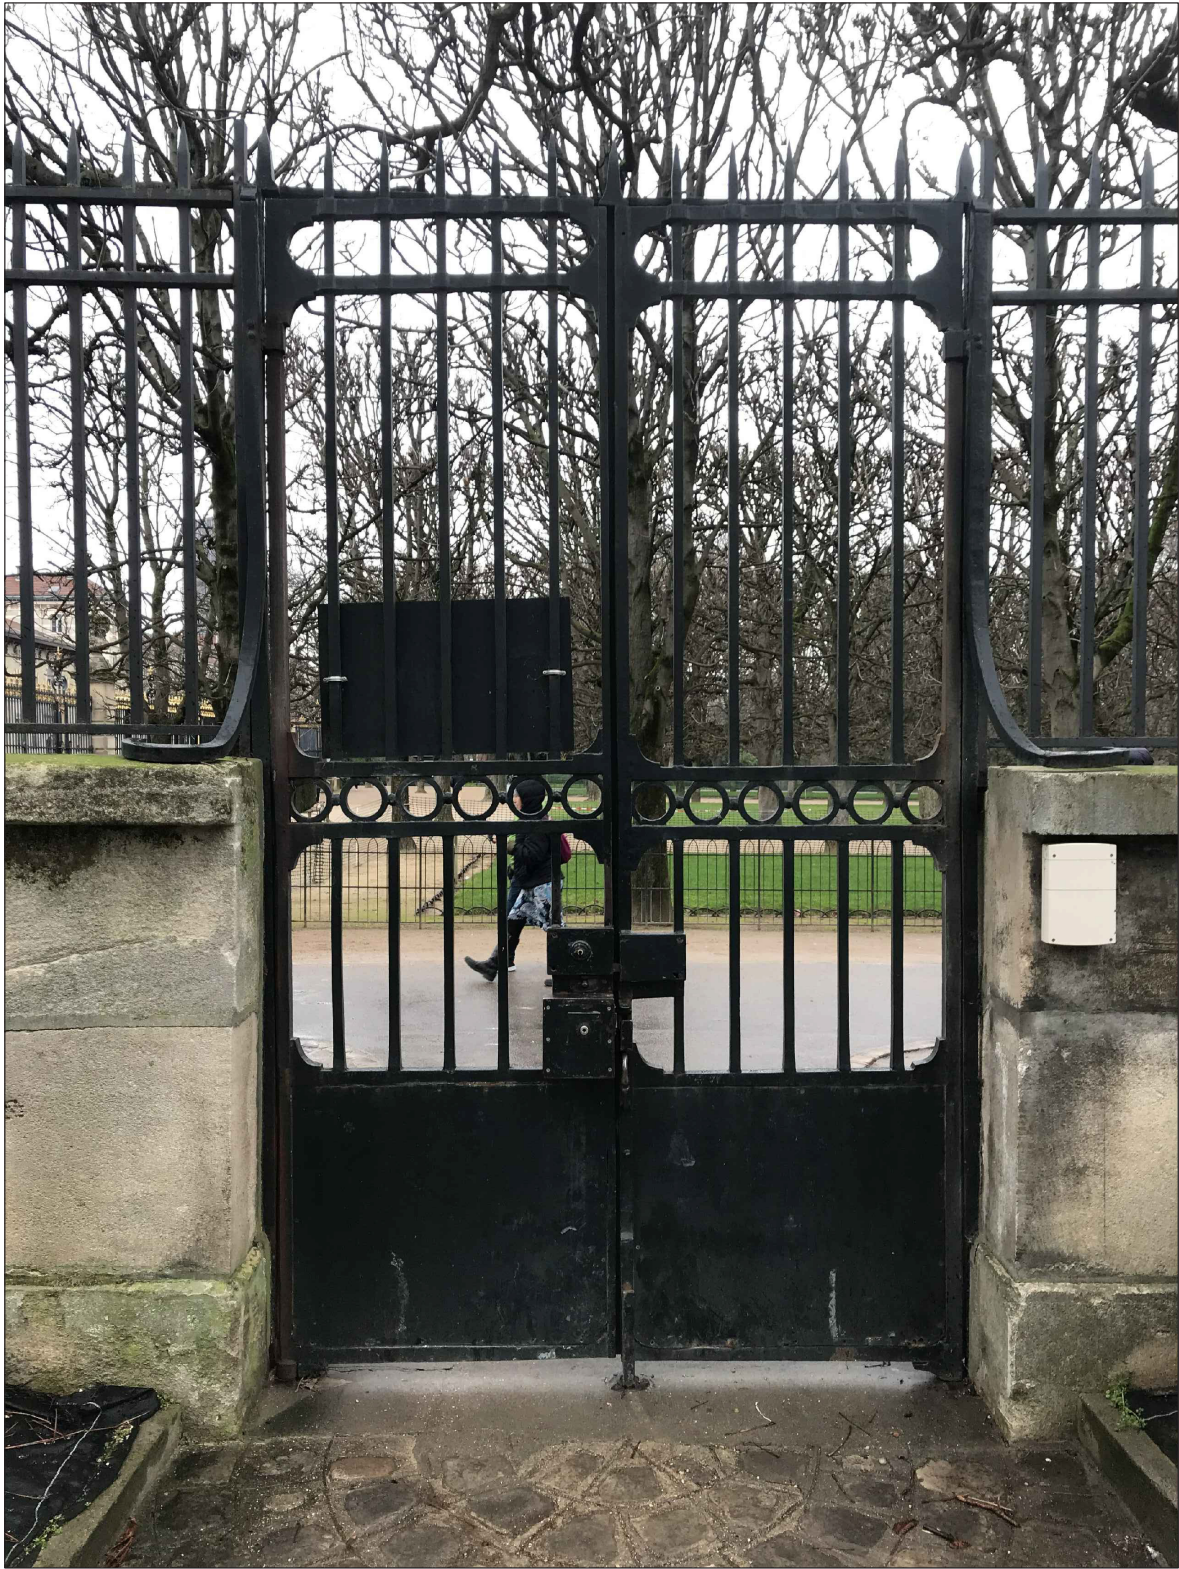
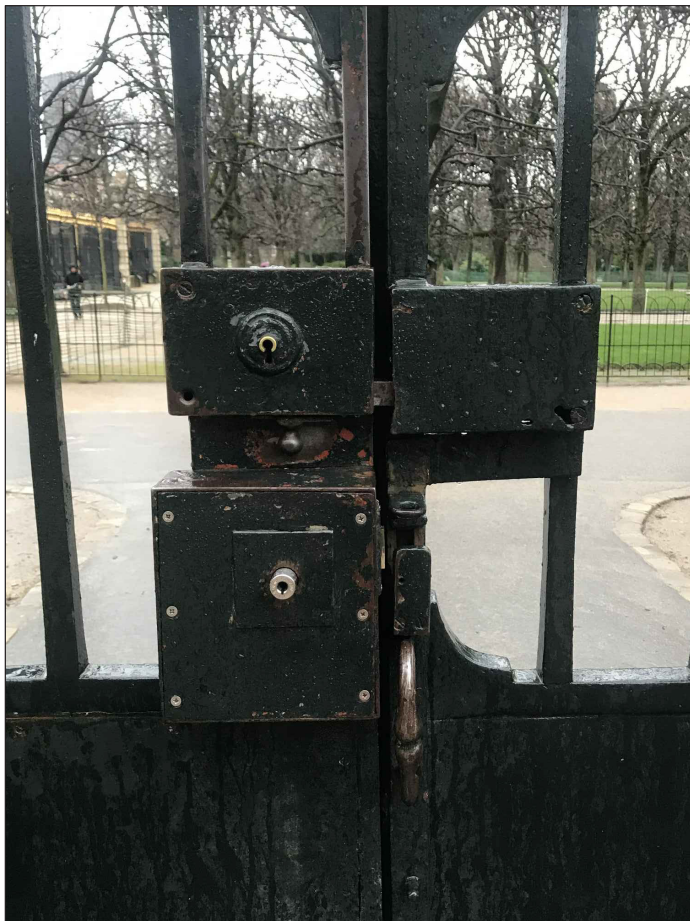
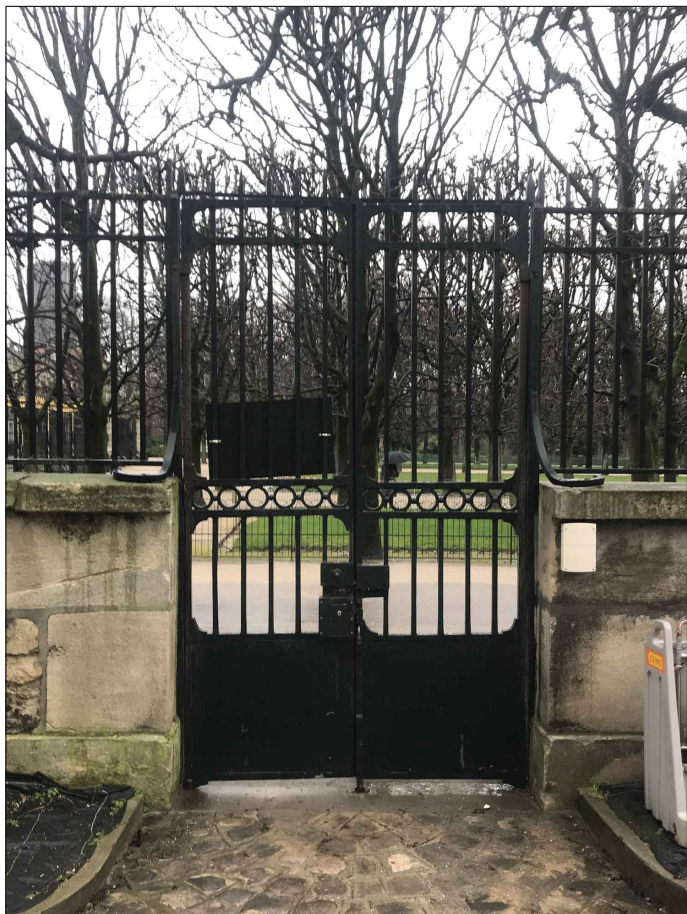
GRILLE DES LIONS - PHOTOS

Vue depuis les serres vers le jardin
