PLANS DE REPERAGE DES OUVRAGES

SÉCURISATION DU 64  
64, BOULEVARD SAINT-MICHEL

PLANS DE PRINCIPE D'INSTALLATION DE CHANTIER / ACCES PROVISOIRES SECURISES SUR LES GRILLES

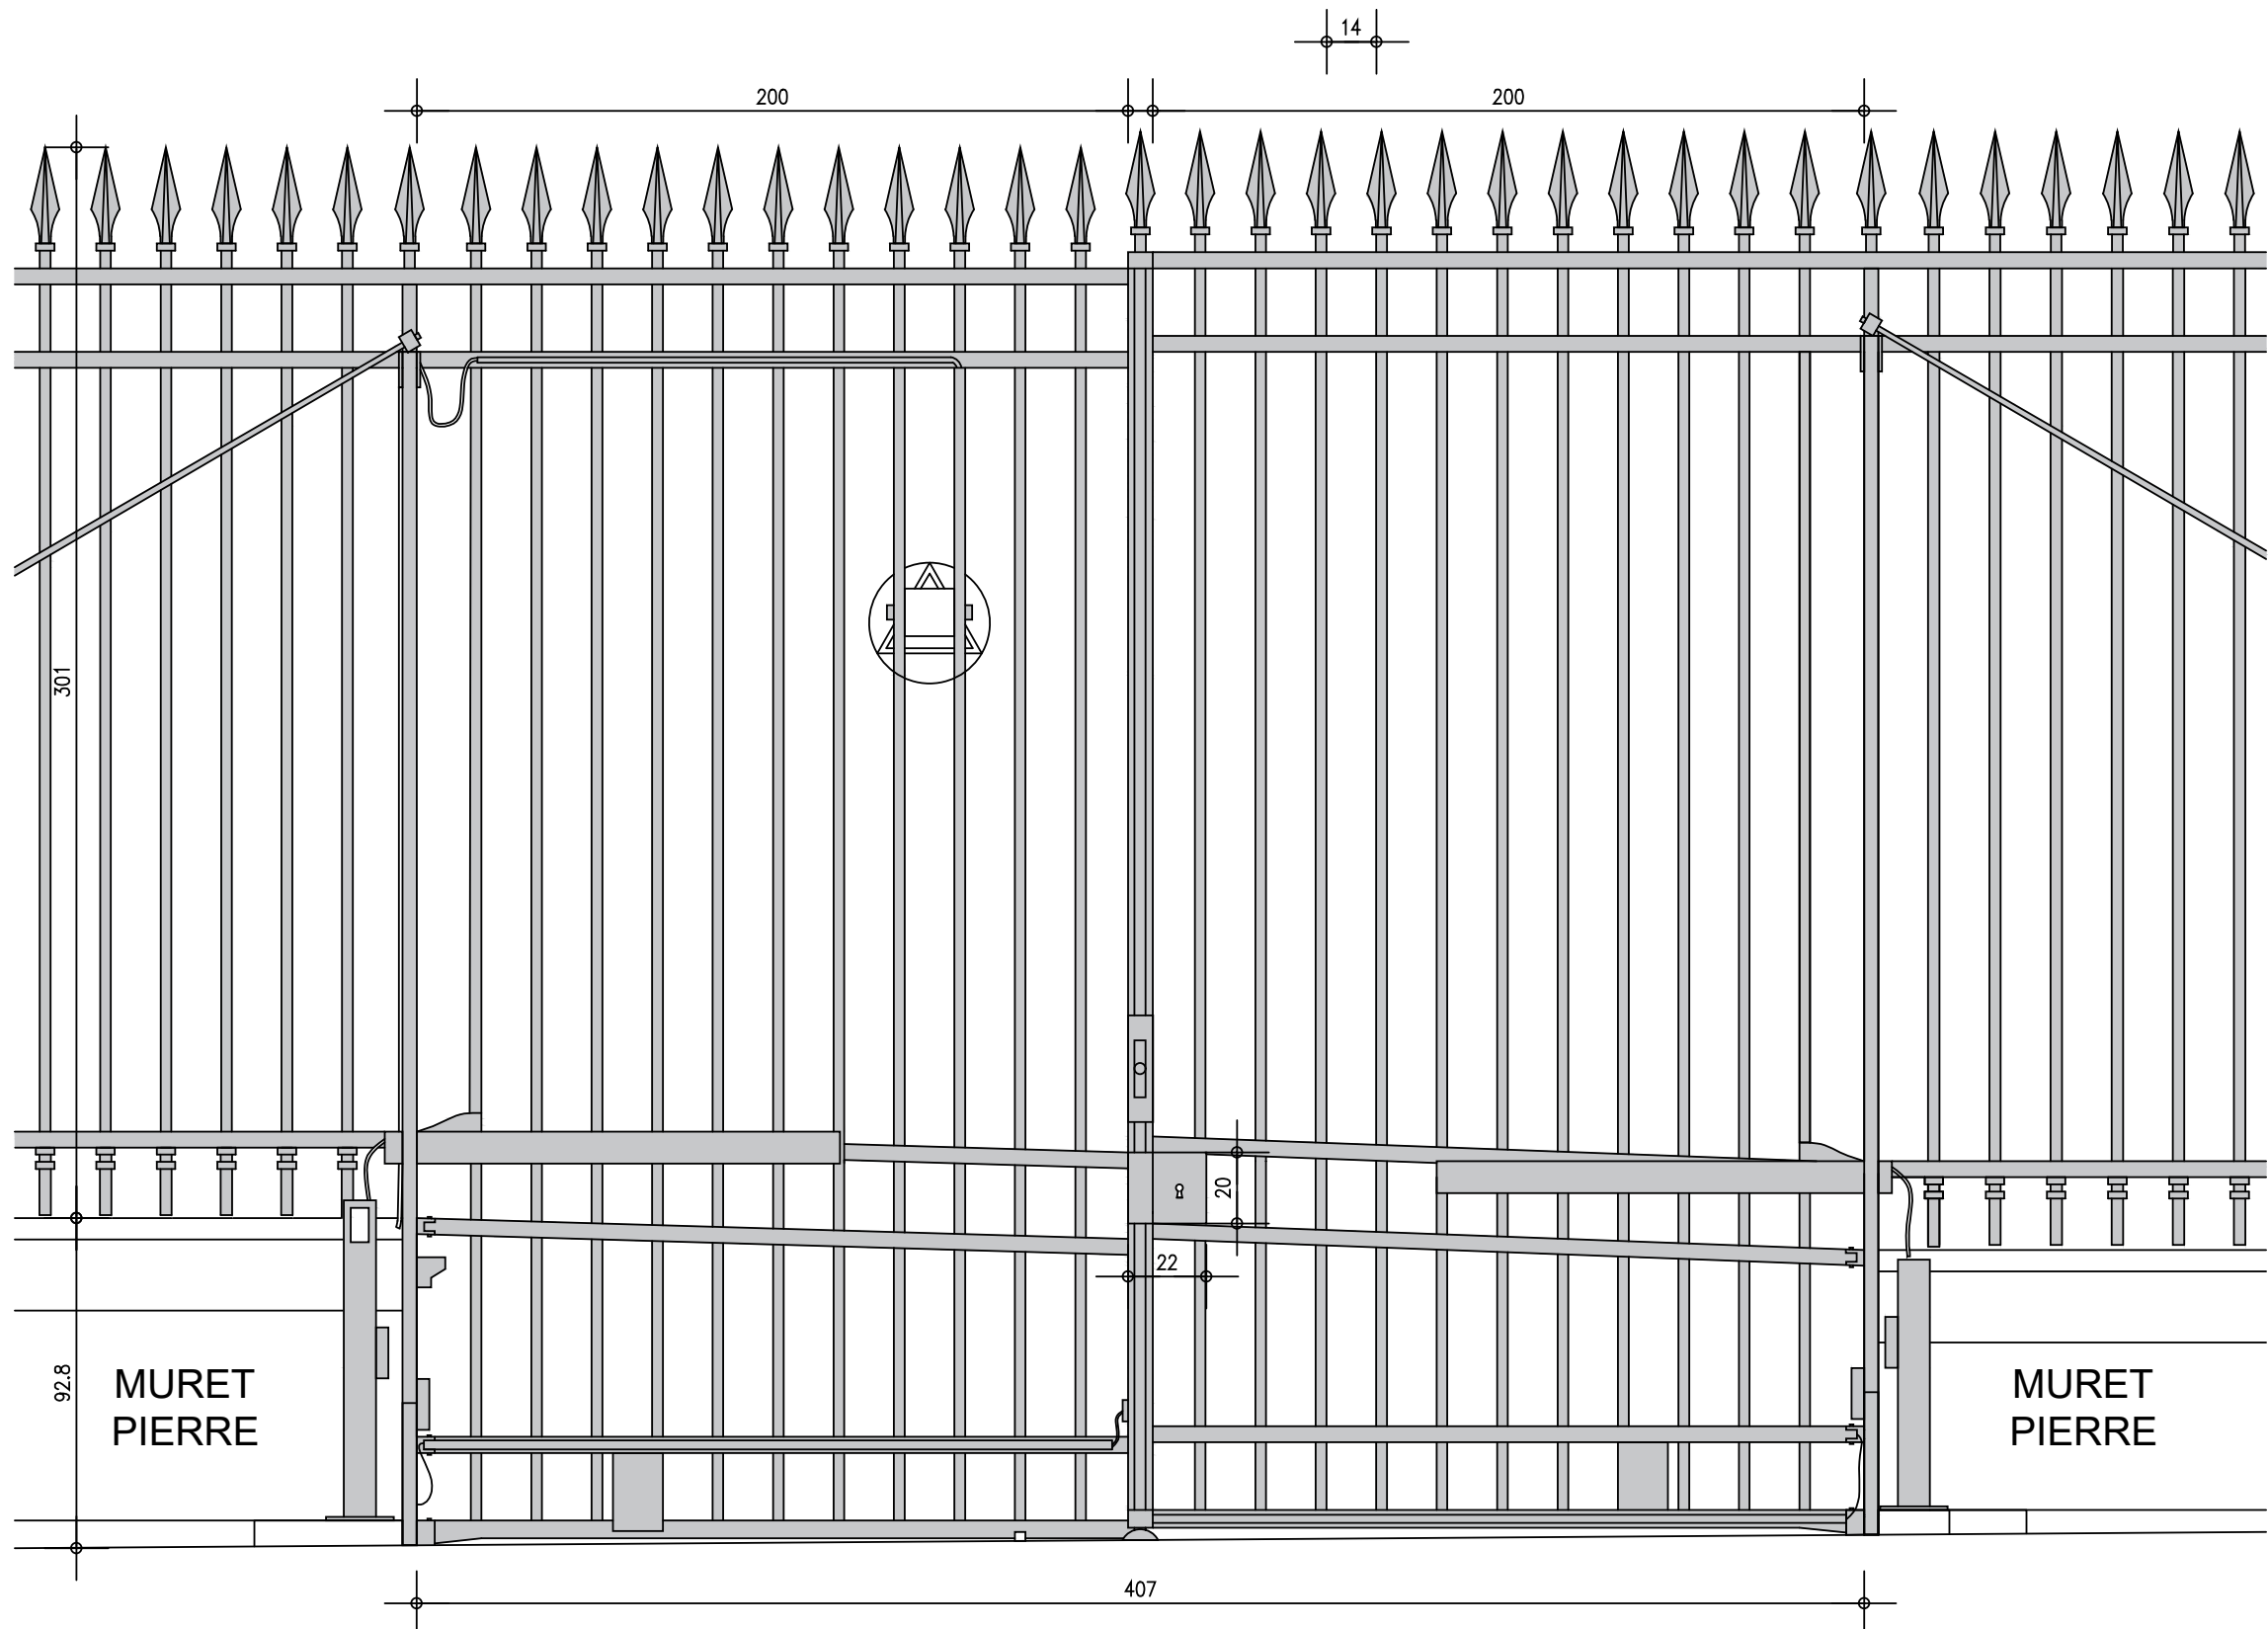
GRILLE COMTE

Vue depuis l'Orangerie vers la rue Auguste Comte

Poids estimé de la grille :  
1,2t

Grille dédiée aux véhicules autorisés de la DAPJ ainsi qu'à certains passages ponctuels de personnels piétons. Elle reste en position fermée. Côté rue, un lecteur de badge et un vidéo portier permettent son ouverture. Côté cour, un bouton poussoir permet son ouverture.

Cette grille montre, depuis plusieurs années, des signes de faiblesse, qui rendent difficile la fermeture et l'ouverture du portail. Par ailleurs, celles-ci se font dans un laps de temps trop court, ce qui conduit à un risque d'intrusion accru.

Restauration en atelier du portail

- Décapage
- Restauration
- Intégration d'un système de motorisation venant en remplacement du système existant
- Peinture
- Dorure des lances

Fourniture de 2 potelets de lecteur de badges

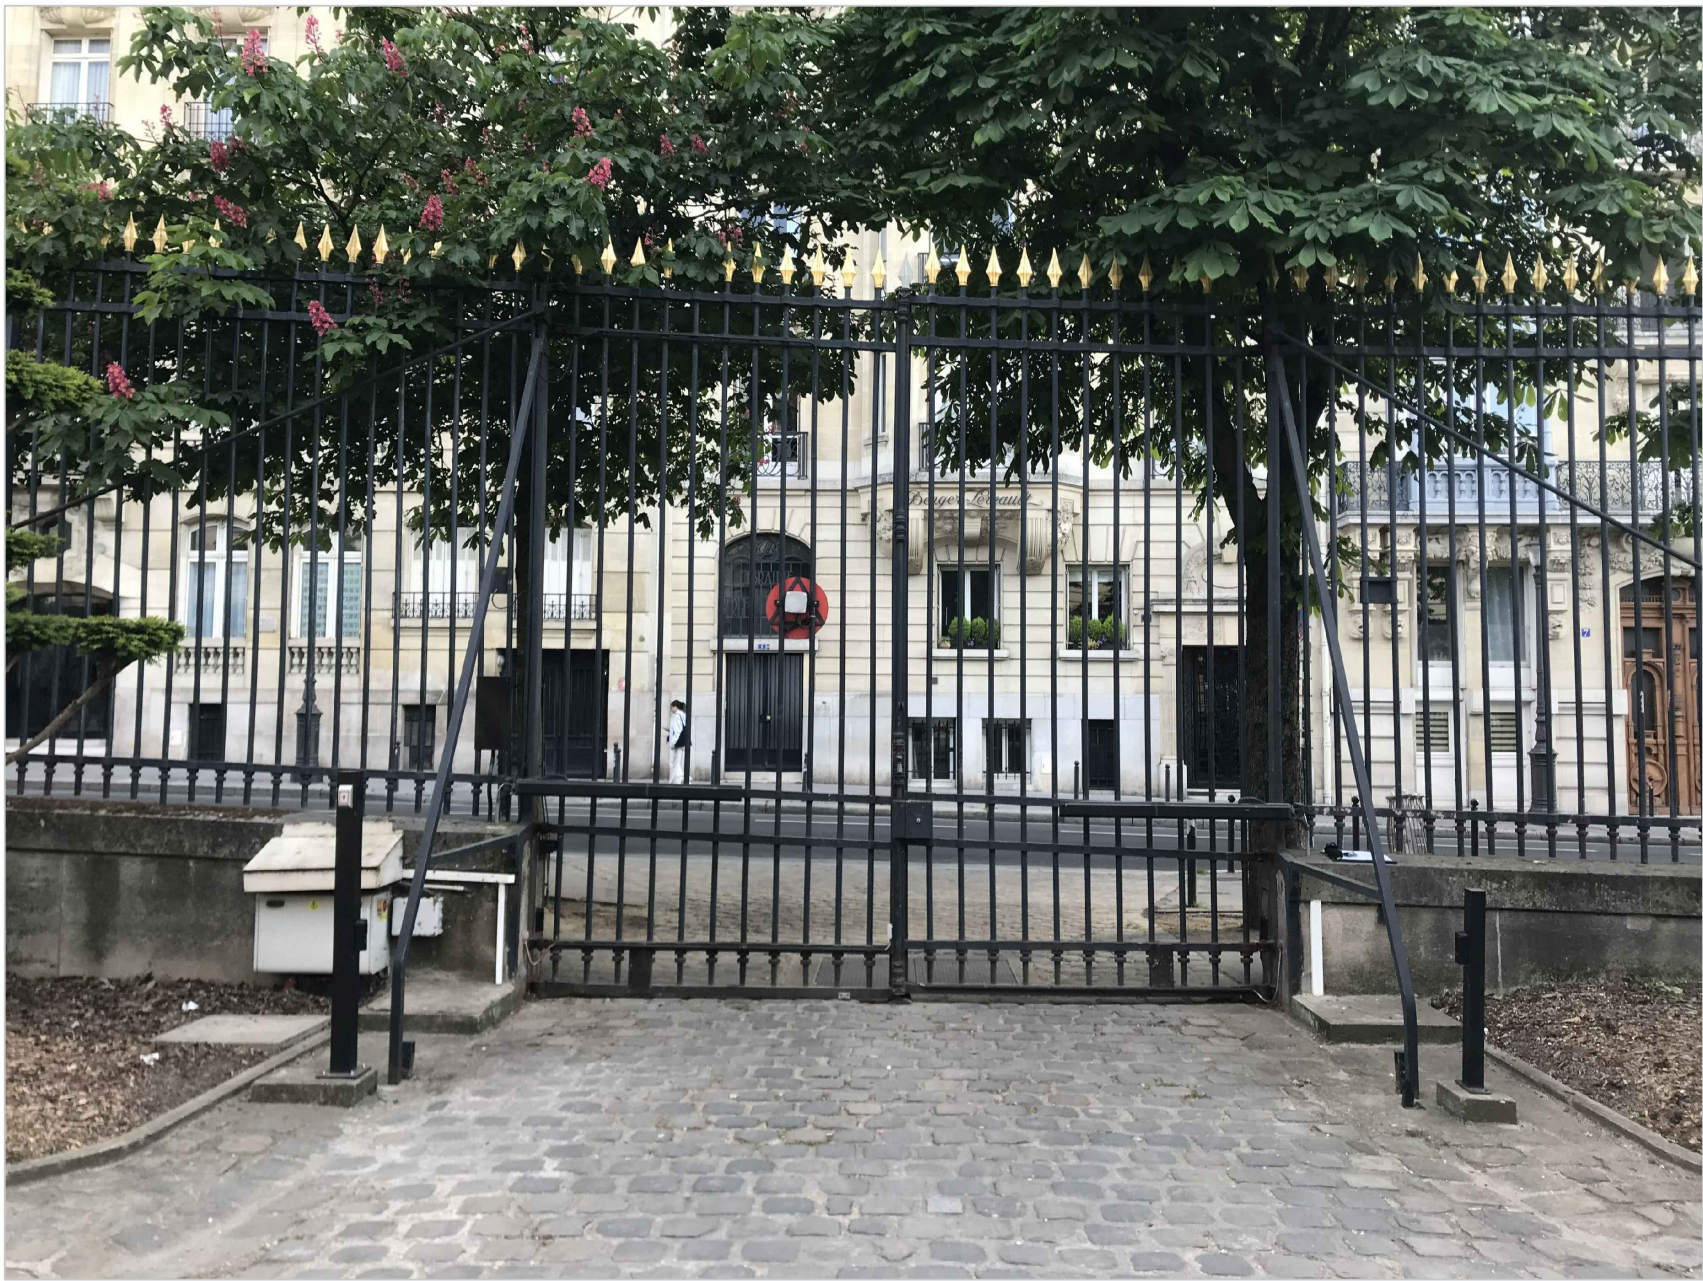
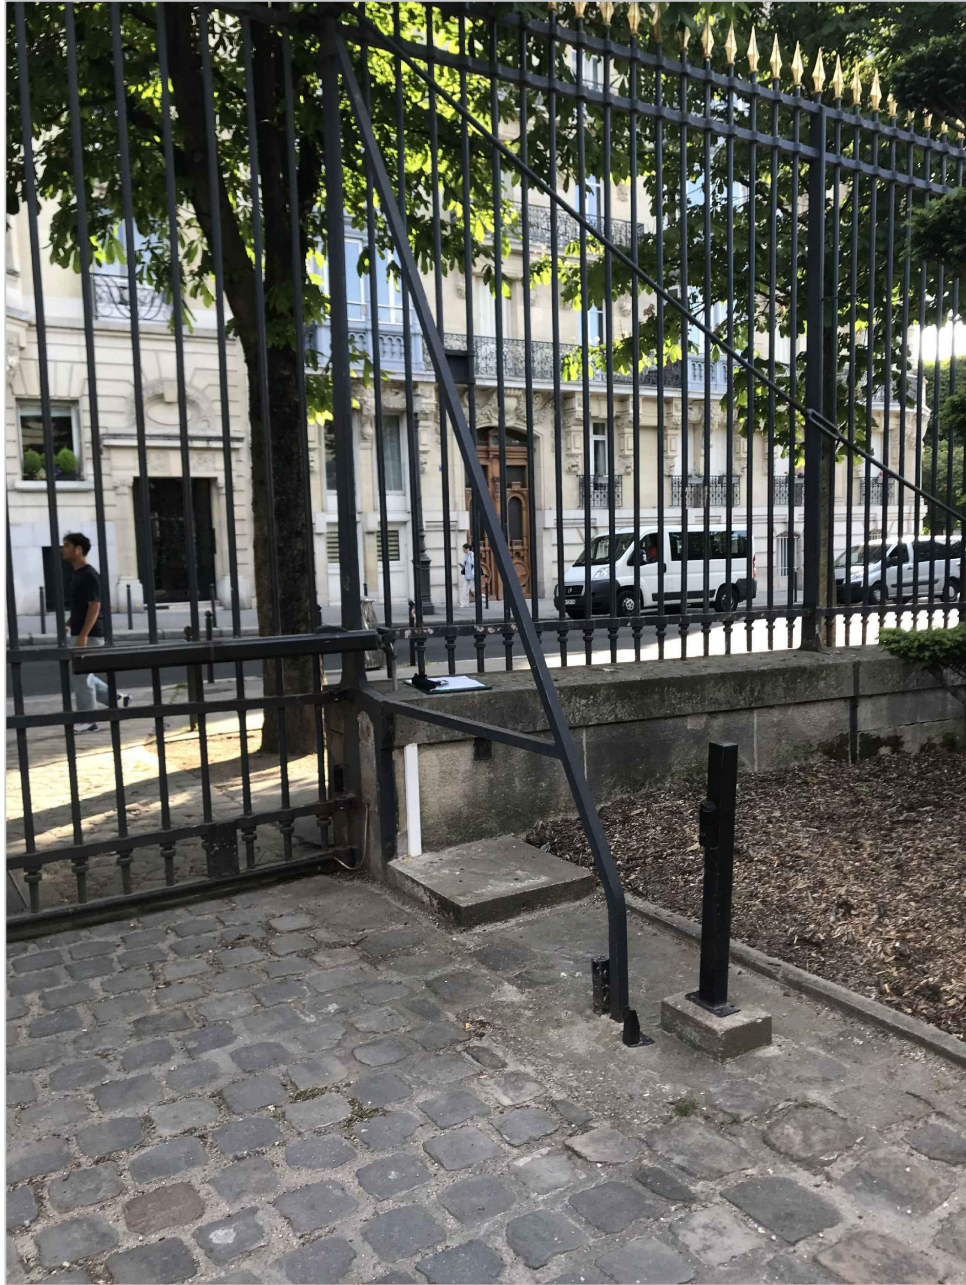
GRILLE COMTE - PHOTOS

Vue depuis l'Orangerie vers la rue Auguste Comte

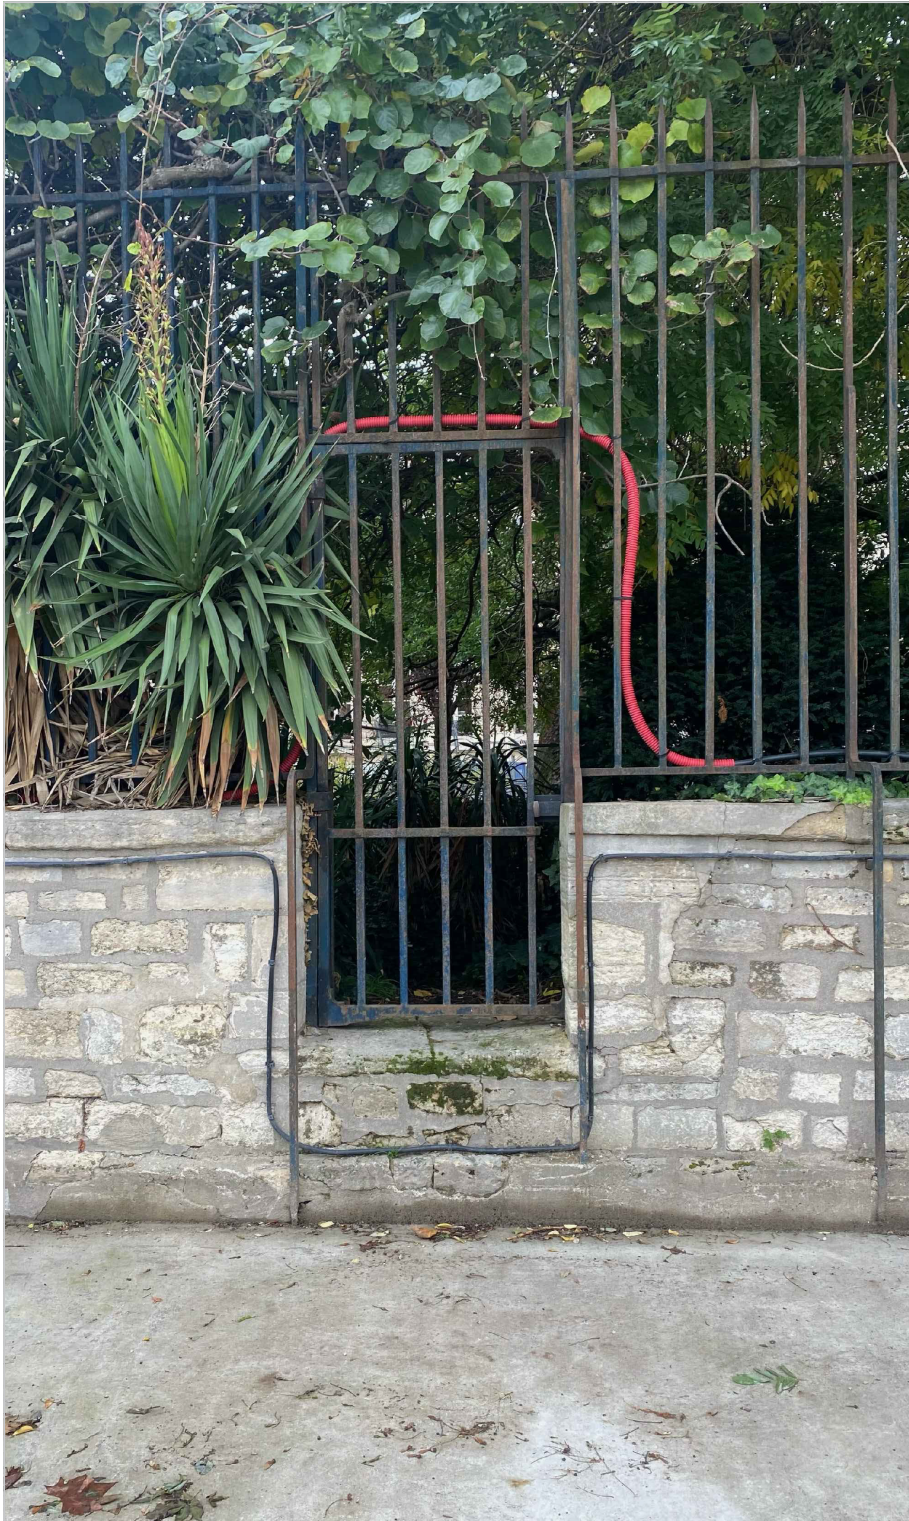
GRILLE DONNANT SUR LE JARDIN DE L'ÉCOLE DES MINES

Vue depuis la DAPJ vers l'École des Mines

La grille donnant sur le jardin de l'école des Mines possède un coffre avec serrure du côté de l'École des Mines, mais pas du côté des locaux de la DAPJ, dotés d'une seule poignée.

Il sera demandé la création d'un coffre avec serrures distinctes pour permettre de n'ouvrir la grille qu'avec l'accord des deux parties et donc uniquement par l'actionnement des deux serrures situées de part et d'autre de la grille.

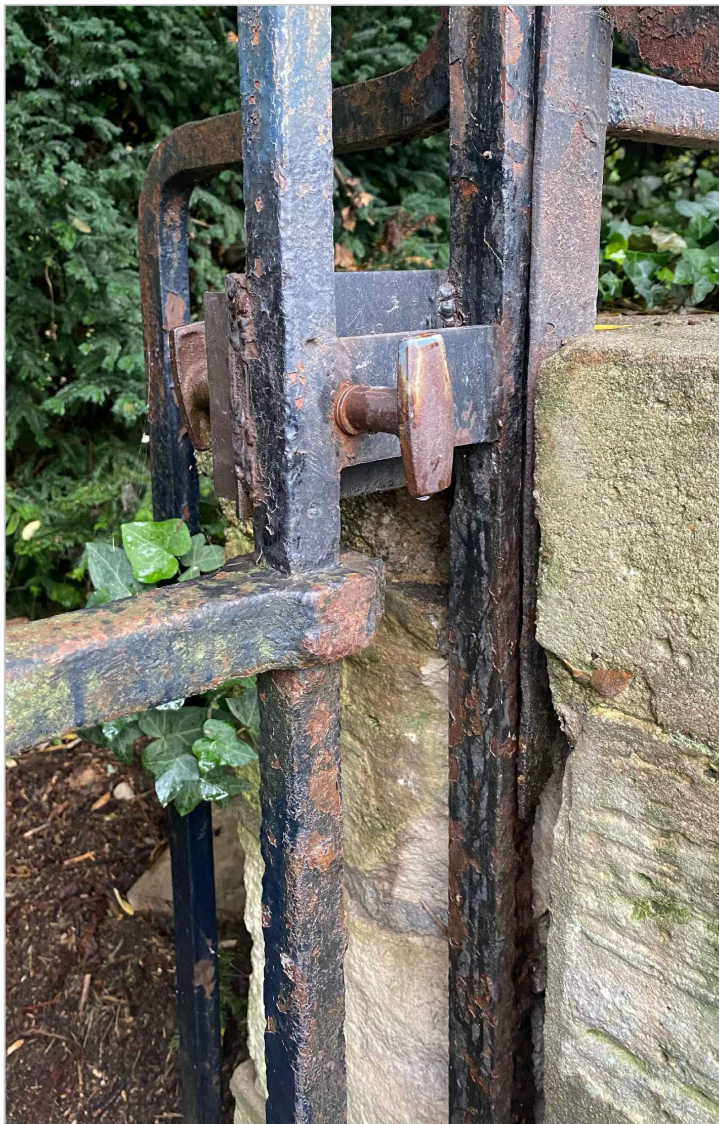
Poignée côté DAPJ

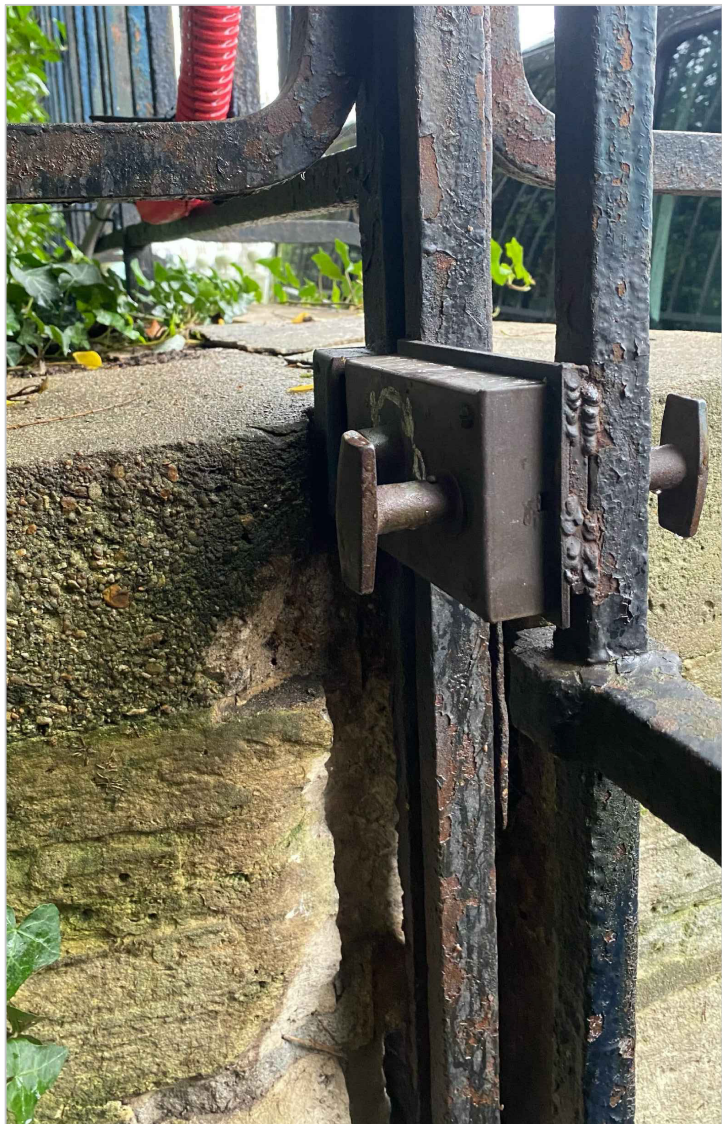
Coffre et serrure côté École des Mines

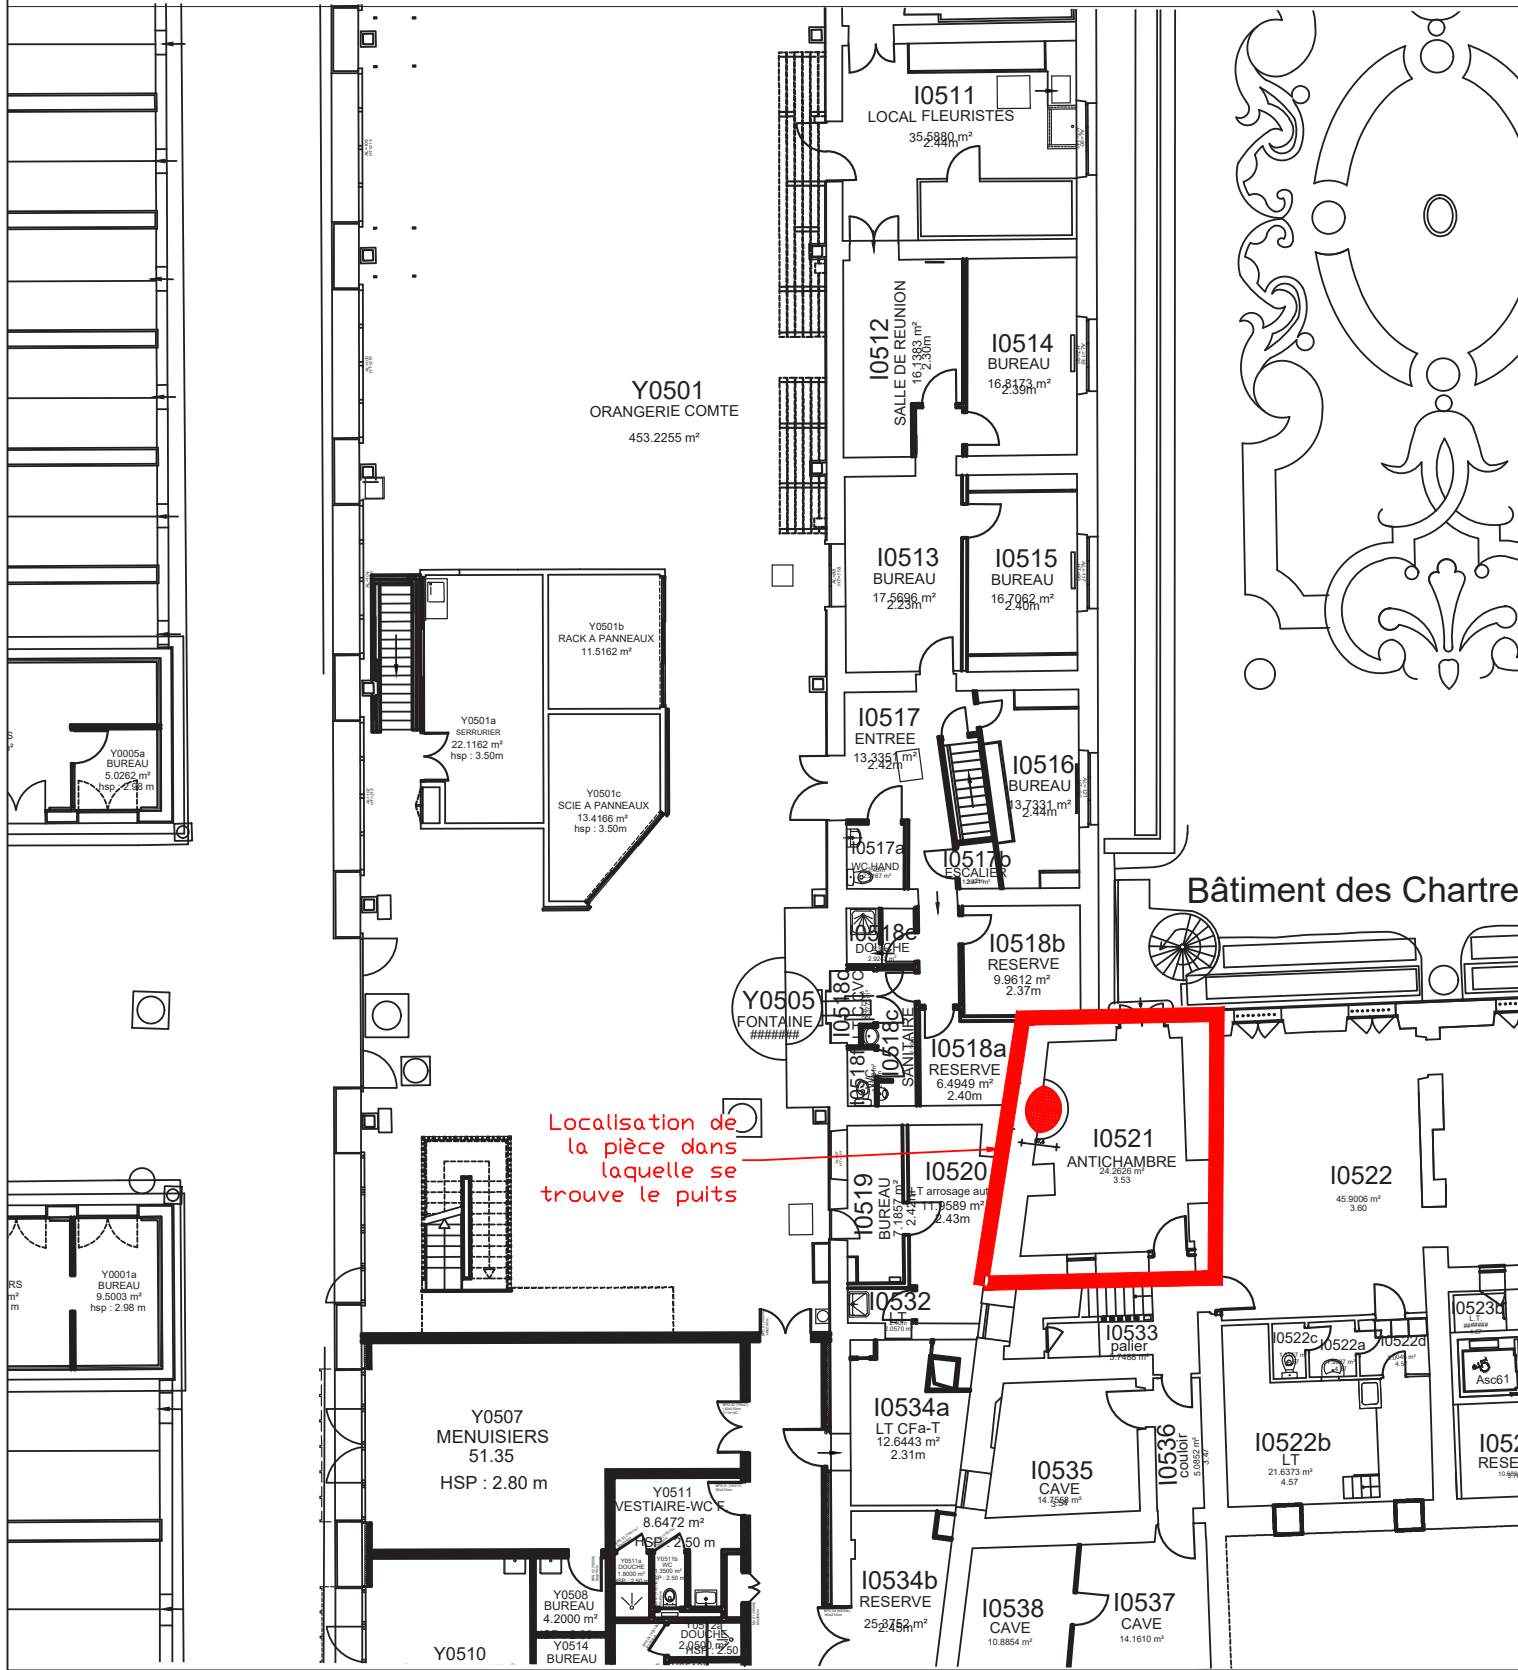
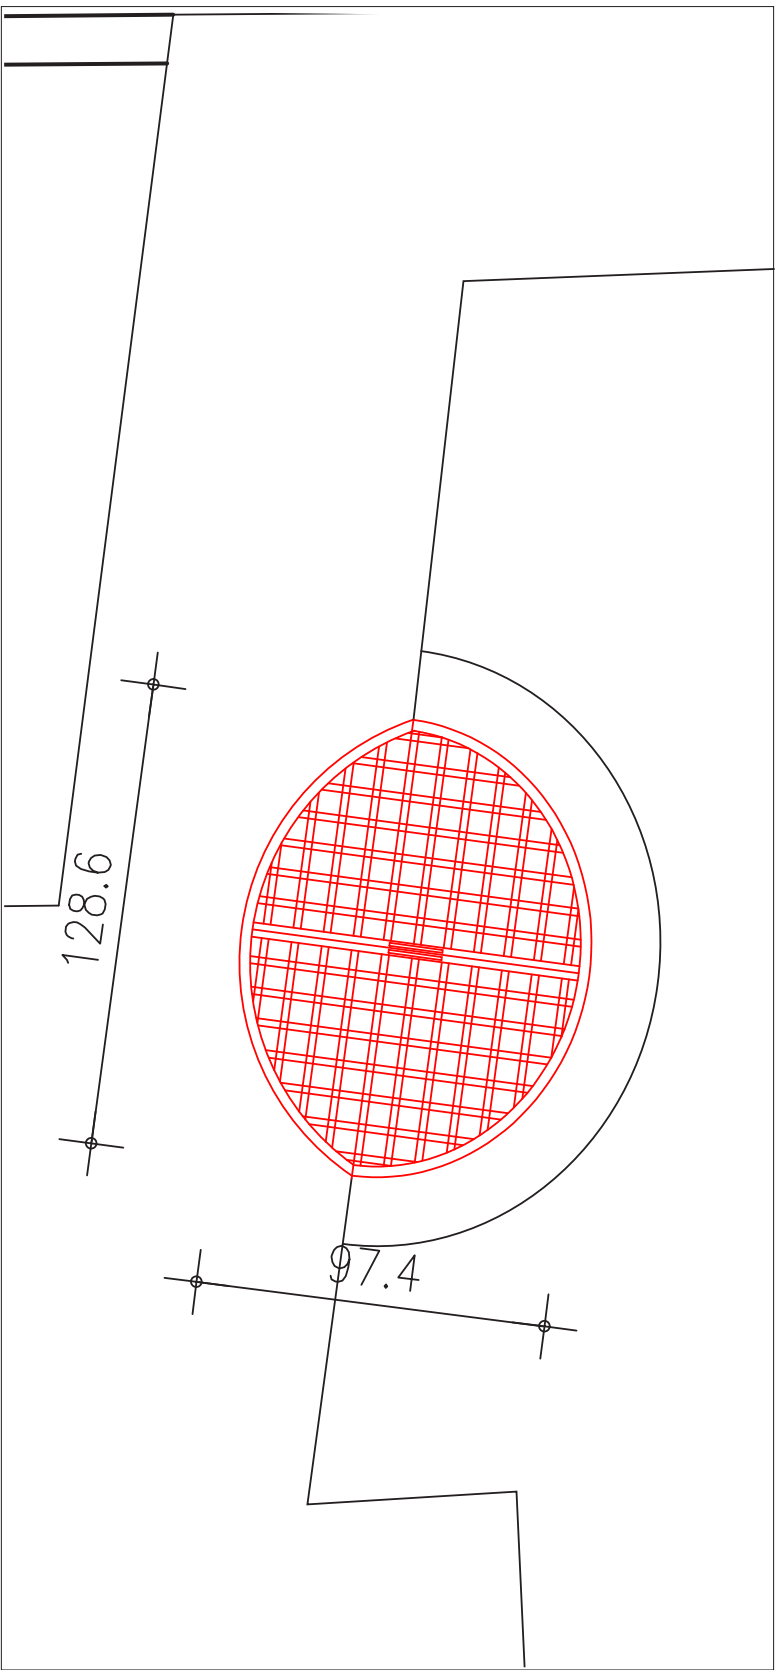
GRILLE DU Puits DES CHARTREUX

Premier sous-sol du bâtiment des Chartreux - I0521

La DAPJ est propriétaire du bâtiment des Chartreux qui abrite, en son premier sous-sol, une pièce avec un puits en pierre. Celui-ci est actuellement obturé par une plaque de bois mobile assez lourde, mais qui peut toutefois être basculée en cas d'intrusion via le conduit, ce qui représente une faille en termes de sécurité.

Il sera demandé au titulaire la fourniture et la pose d'une grille de recouvrement sur la margelle du puits, dont les matériaux devront être identiques à ceux des autres grilles décrites au DCE et qui sera peinte.

La grille comportera deux vantaux avec une poignée chacun.

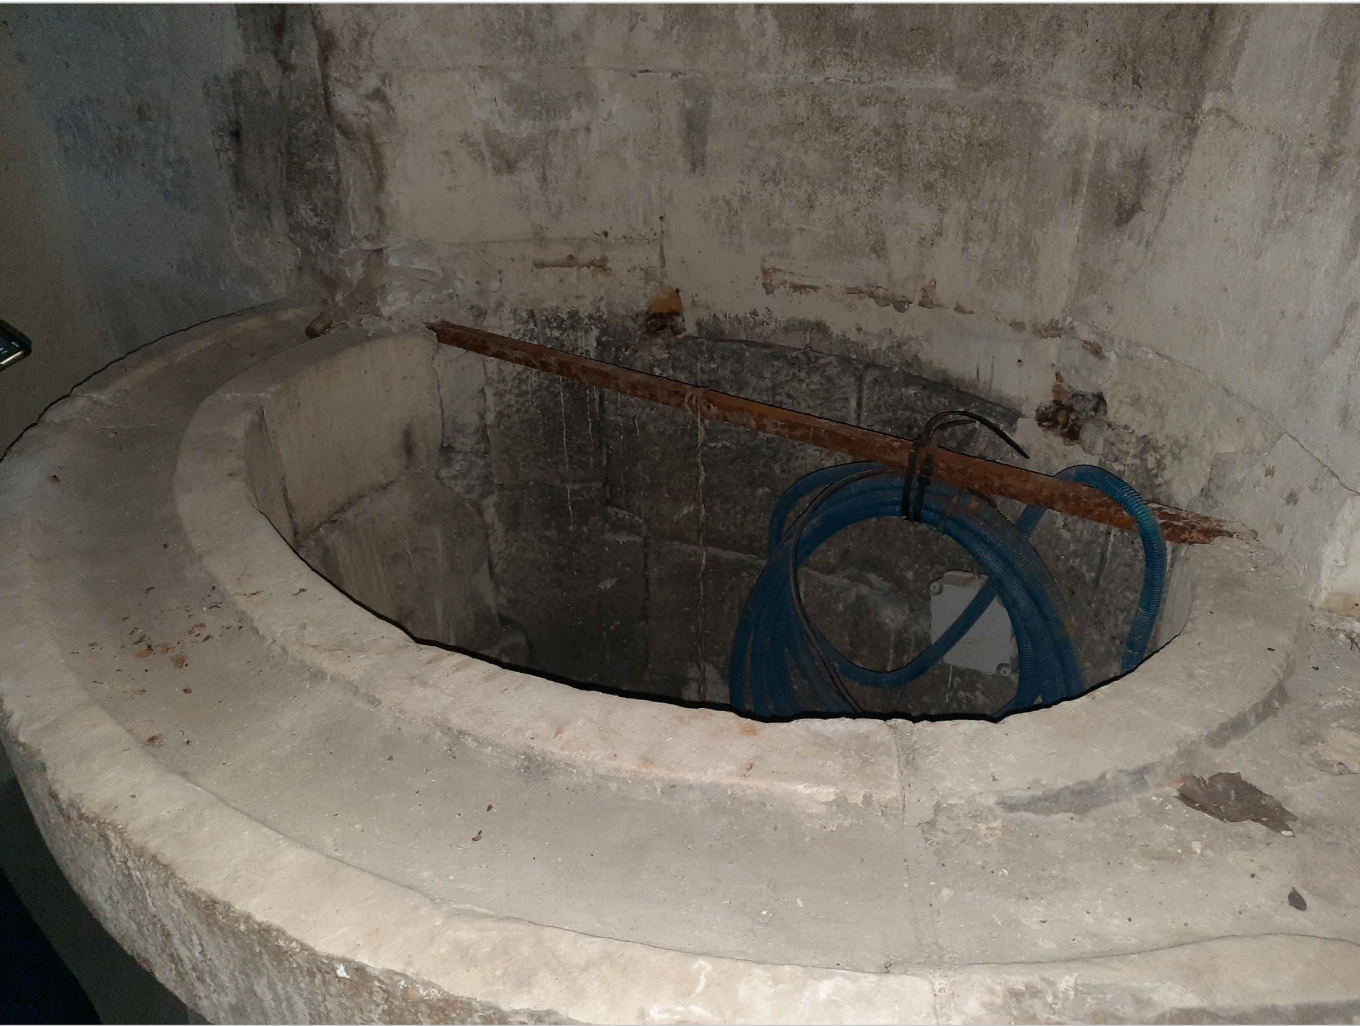
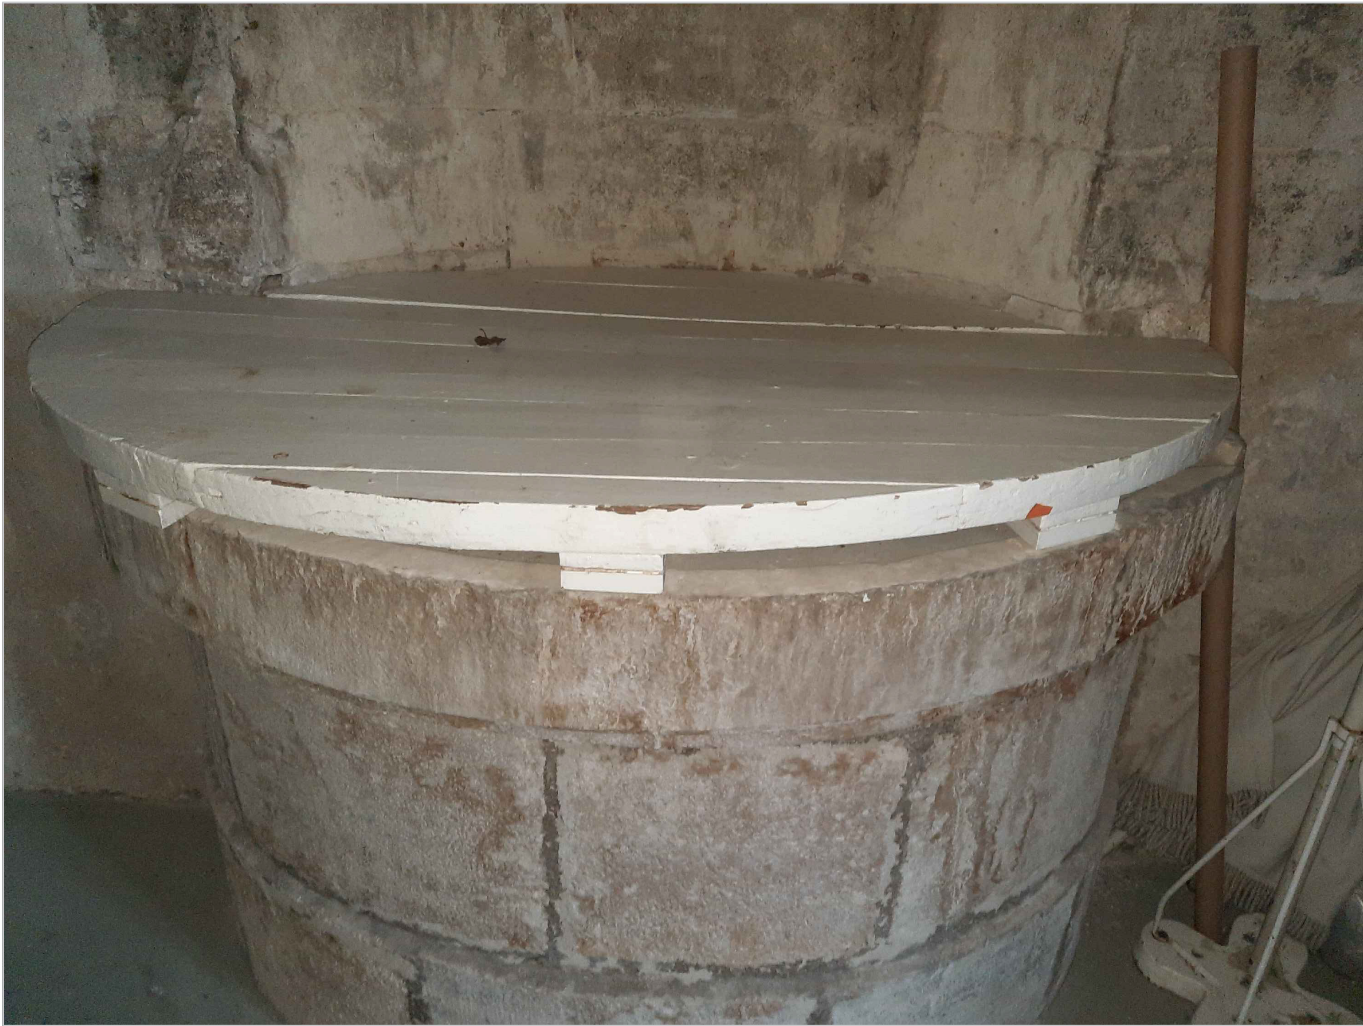
GRILLE DU Puits DES CHARTREUX - PHOTOS

Premier sous-sol du bâtiment des Chartreux - I0521
