Phase : DCE

Maitre d'ouvrage	 AP-HP Hôpital Marin d'Hendaye Rue de la Corniche, 64101 Hendaye Tel : 05 59 48 08 05 / e-mail : yves.bourdon@aphp.fr
Architectes	 2SL- Architecture 2 Avenue de l'Adour - 64000 Anglet Tel : 05 56 81 80 64 / e-mail : agence@2sl.archi
BETICE	 OTCE Aquitaine 22 Avenue de l'Adour - 64000 Anglet Tel : 05 59 26 26 56 / e-mail : sp@otce.aquitaine.fr
Bureau de contrôle	 QUALICONCONSULT 2800 Chemin de Saboteix, 64100 Bayonne Tel : 05 59 48 23 54 / e-mail : cyrille.meneau@qualiconsult.fr
Coordinateur GPS	 QUALICONCONSULT 2800 Chemin de Saboteix, 64100 Bayonne Tel : 05 59 48 23 54 / e-mail : Alain.trocheron@qualiconsult.fr
Coordinateur SSI	 NAMIXIS & SSICOOR Tel : 05 47 30 67 00 - 06 13 06 09 11 / e-mail : julien.druelle@groupeysys.com
OPC	 RG Concept 2800 Chemin de Saboteix, O & V, 64100 Bayonne Tel : 06 63 02 10 44 / e-mail : RGconcept@live.fr

ref	date	phase	format	document	echelle	page
22040	01/03/24	DCE	A1	Plan de Charpente - DEMOLITION	1/100	CB02

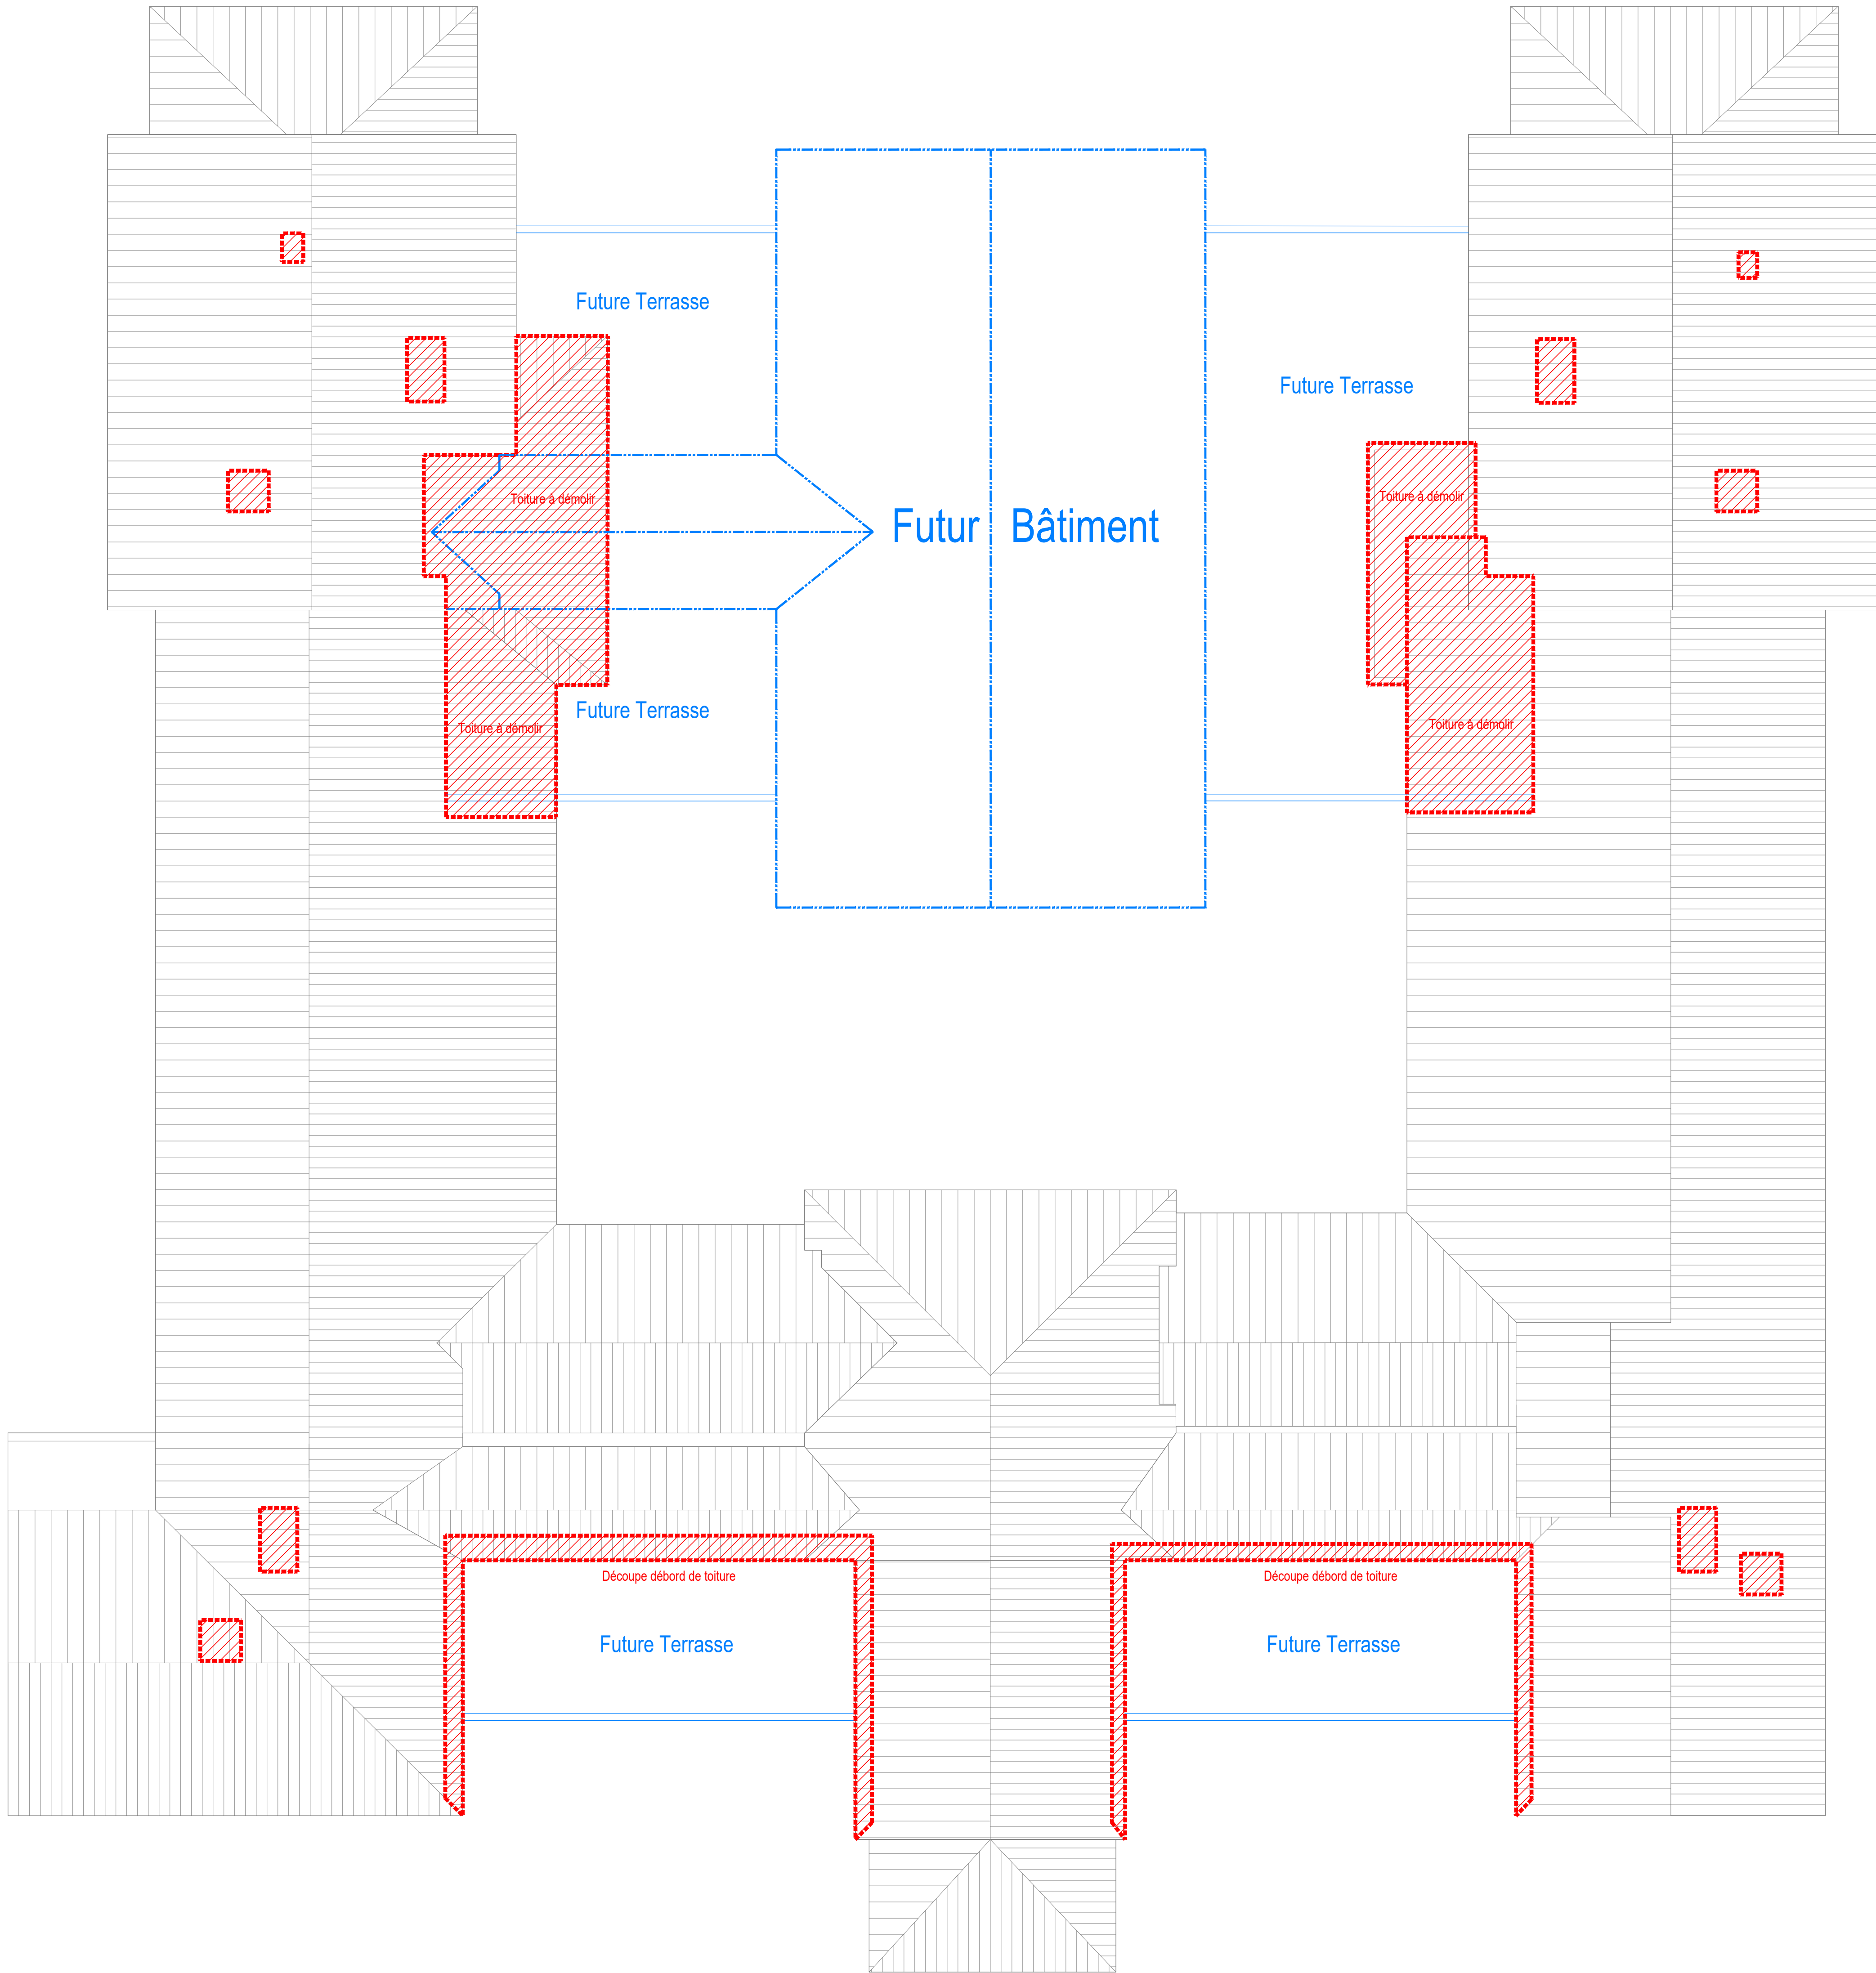
Zones à démolir

Emprise futur Bâtiment

Une protection provisoire sera mise en oeuvre sur les parties existantes conservées : Bâchage, étanchéité...

Les démolitions à la jonction avec la partie conservée, seront réalisées par sciage.
