Réf. client : 194697
Rapport N°: 003445 6049680-1/1/a/1
Rapport établi le 11/07/2013

Rapport de repérage des matériaux et produits contenant de l'amiante avant réalisation de travaux (Article R1334-27 du Code de la Santé Publique)

Lieu d'intervention : Faculté des sciences du sport C6 Zones concernées par travaux : 1 partie du RDC et R+1 voir plans ci-dessous en zone bleu Campus Universitaire Adresse : 10, Avenue Jean Monnet - 86000 POITIERS		Propriétaire UNIVERSITE DE POITIERS DLPI 1, Allée Jean Monnet BP 365 - 86009 POITIERS CEDEX
Date du constat : 03/07/2013	Donneur d'ordre UNIVERSITE DE POITIERS DLPI 1, Allée Jean Monnet BP 365 - 86009 POITIERS CEDEX	
En présence de : Monsieur AUGUSTIN

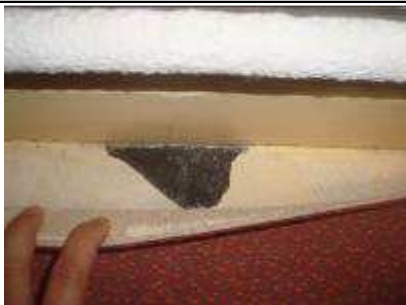
Matériau	N° prélèvement	Localisation du prélèvement ou du matériau	Nature - description	Présence amiante	Photos
Dalle de sol + colle	P4	RDC local informatique	Matériau semi-dur noir (dalle) et Matériau souple bitumineux noir (colle)	OUI

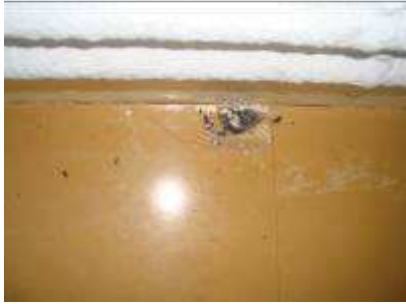
Dalle de sol + colle	P5	RDC local R10	Matériau semi-dur noir (dalle)	OUI

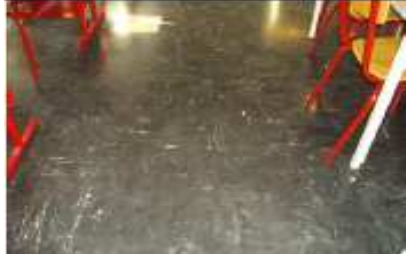
Dalle de sol + colle	18 du cabinet SASSOULAS du 29/11/07	R+1 salle ILLICH	Plaque dure	OUI

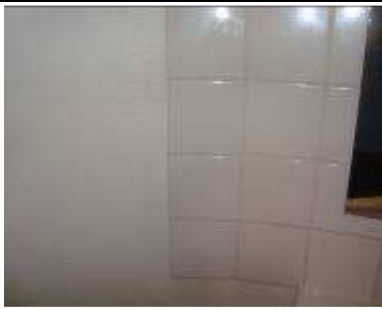
Matériau	N° prélèvement	Localisation du prélèvement ou du matériau	Nature - description	Présence amiante	Photos
Faïence + colle	P1	RDC Sanitaires	Matériau dur blanc (carrelage) et matériau semi-dur beige (colle)	NON

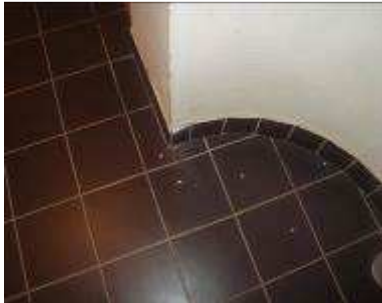
Carrelage + colle	P2	RDC Sanitaires	Matériau dur noir (carrelage) et matériau semi-dur beige (colle)	NON

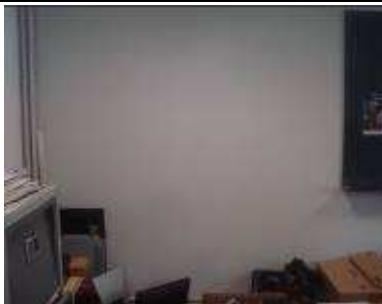
Matériau	N° prélèvement t	Localisation du prélèvement ou du matériau	Nature - description	Présence amiante	Photos
Paillette	P3	RDC Local Info	Matériaux friable blanc et gris	NON

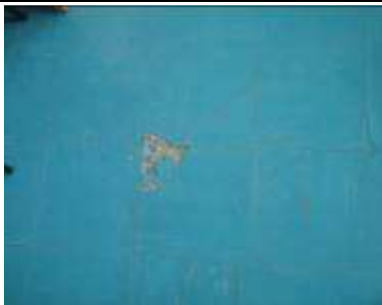
Dalle de Sol + Colle	P6	R+1 Amphithéâtre	Matériau semi-dur bleu (dalle) / Matériau de type colle jaune / Matériau de type ragréage rose	NON
