Objet : Consultation de sûreté du centre des permis de conduire de Saint-Priest

J'ai l'honneur de vous rendre compte de la visite de sûreté du centre des permis de conduire au 29 Chemin de la Pierre Blanche 6800 Saint Priest , qui s'est déroulée le 22 Juin 2023, en présence de Madame Fayolle Murielle, Responsable de l'unité éducation routière SST/ER, de Mr Nicolas Crossonneau, chef du service SST et Mme Mélanie Heidet, adjointe aux délégués.

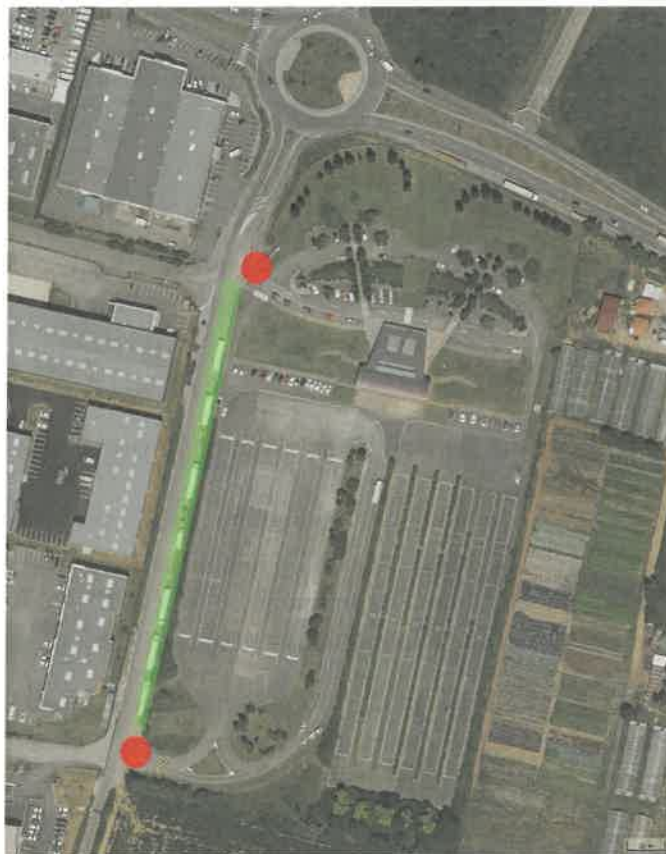
De nombreux camions se stationnent quotidiennement sur le chemin de la Pierre Blanche en contact direct avec la clôture périmétrique (en vert sur le plan) et des deux entrées véhicule du site (●).

Les poids lourds, lorsqu'ils sont implantés à proximité des accès, rendent les sorties de véhicules difficiles et accidentogènes.

- Demander au service compétent (ville ou métropole) la création d'un dispositif anti-stationnement à proximité des deux accès du site pour permettre une visibilité suffisante sur le chemin de la Pierre Blanche et faciliter la sortie.

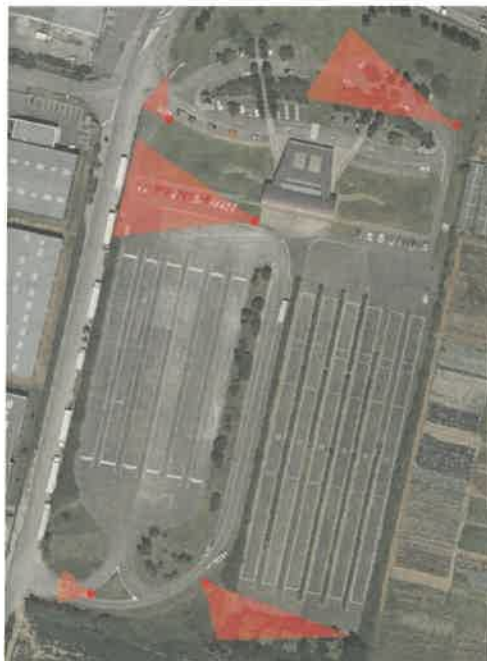
Caméras sécurisant les accès et espaces intermédiaires

Les schémas ci-après sont une préconisation d'implantation des caméras sur le site.

- *Relier l'ensemble des caméras de vidéoprotection au PCS géré par un agent de sécurité. Un report des images doit également être fait au bureau de la direction.*
- *Mettre en place un renvoi d'image vers le télésurveilleur afin qu'il procède à la levée de doute à distance en cas d'intrusion.*
- *Remplacer le stockeur par un modèle plus performant afin que la conservation des images soit supérieure à la période de fermeture annuelle (de 15 jours à minima à 30 jours, maximum autorisé par la loi).*
