Bat "A" ~~CH~~ CH
CHATEAU D'EAU

Centre Hospitalier
Candélie

IMMEUBLE : CHATEAU D'EAU * C6

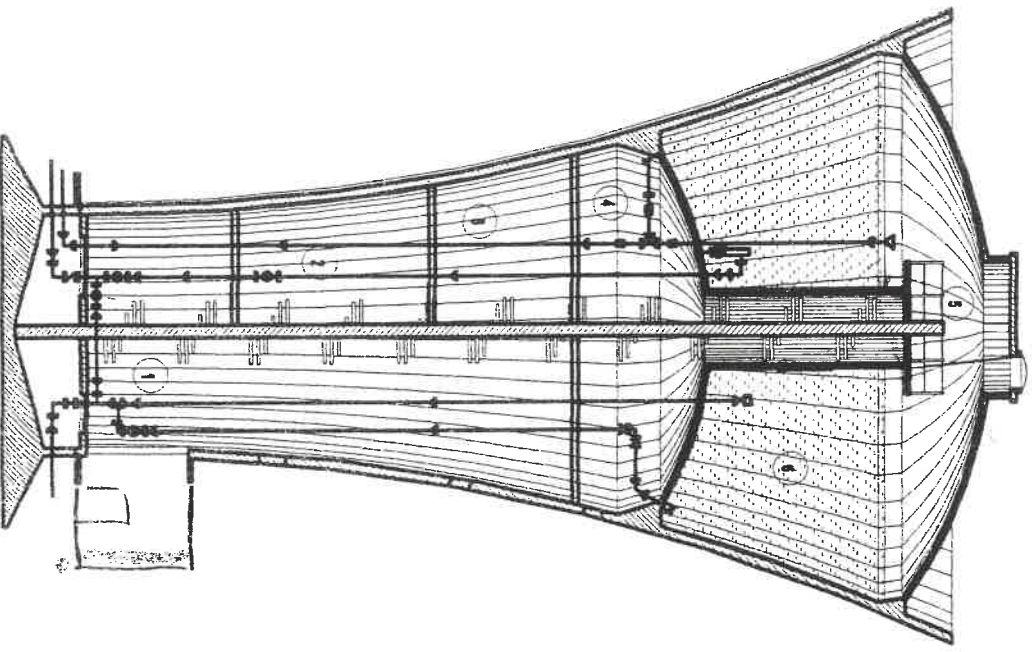
N°	NATURE DES OBSERVATIONS
	<u>CHATEAU D'EAU</u> x <i>cb</i>
1	Sur le petit local à côté du château d'eau, une descente eau pluviale est constituée de Fibrociment.
2	Dans la partie supérieure du château d'eau, trois conduits (trop plein) inutilisés à ce jour sont en fibrociment.
