RAPPORT DE REPERAGE DES PRODUITS ET MATERIAUX CONTENANT DE L'AMIANTE
Constat avant vente – Constitution dossier technique amiante

Rapport N° : 1314120
Date : juin / juillet 2003

IMMEUBLE : Les Bleuets – FC 1

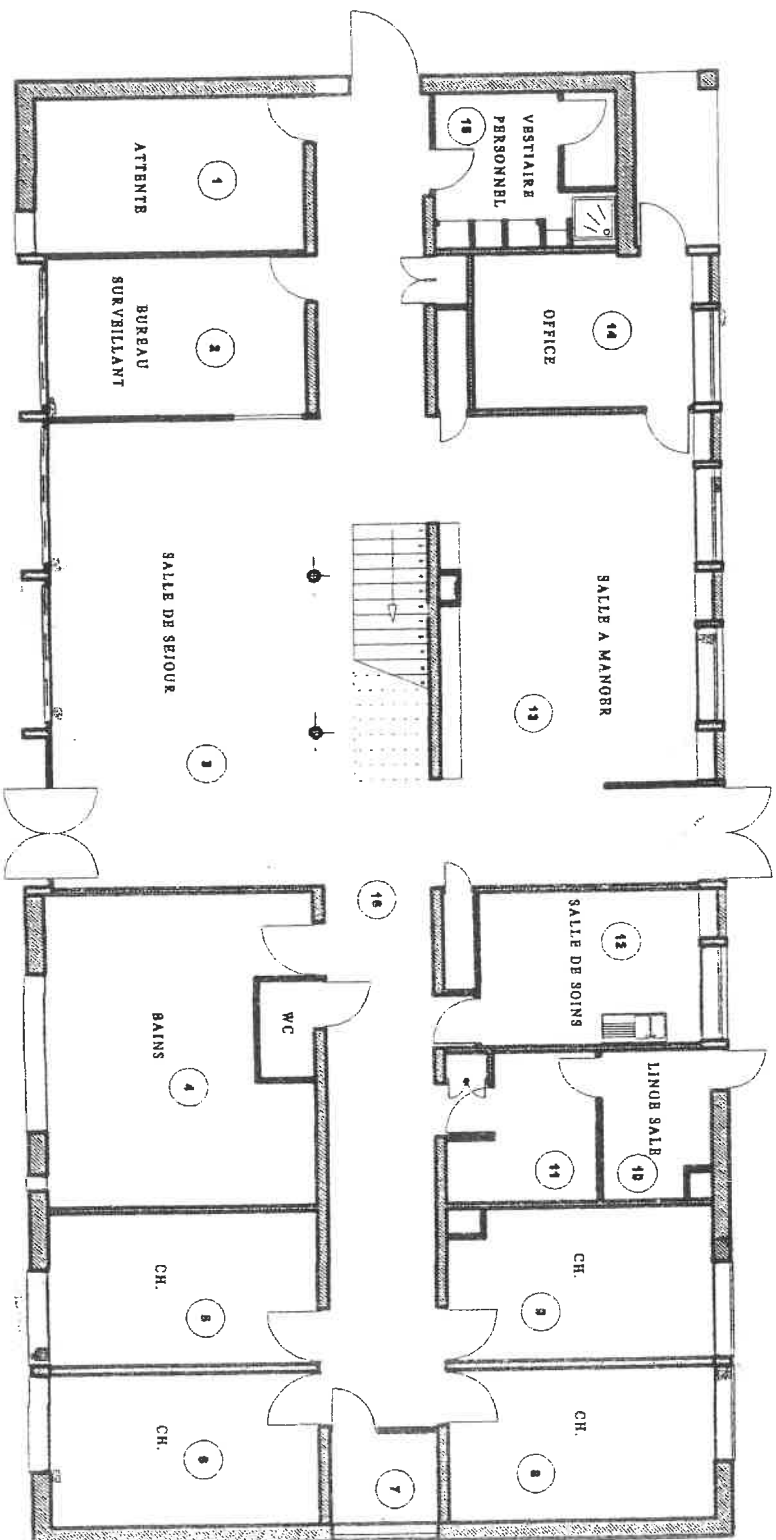
REZ DE CHAUSSEE

N°	NATURE DES OBSERVATIONS
<u>LES BLEUETS FC 1</u>	
<u>REZ-DE-CHAUSSEE</u>	
1	Les allèges sous fenêtre sont constituées de panneaux sandwichs amiante ciment. Ces panneaux sont présents dans les locaux 2 – 3 – 5 – 6 – 8 – 9 – 12 – 13 et 14.
2	Les dalles de sol des locaux 3 – 7 – 13 et 16 sont en vinyl amiante.
<u>ETAGE</u>	
1	Les allèges sous fenêtre sont constituées de panneaux sandwichs amiante ciment. Ces panneaux sont présents dans les locaux 1 – 3 – 5 – 7 – 9 – 11 – 12 – 13 – 14 – 15 et 16.
2	Les dalles de sol du couloir 17 sont en vinyl amiante..
