# ETABLISSEMENT DU SERVICE D'INFRASTRUCTURE DE LA DEFENSE DE RENNES

## RAPPORT D'INSPECTION TECHNIQUE

BDD de rattachement	RENNES
USID en charge du soutien	RENNES
Désignation de l'immeuble	ETABLISSEMENT INGENIEUR GENERAL WILTZ
Dénomination de l'ouvrage	MAGASIN
Macro-type d'ouvrage	Bâtiments
Type d'ouvrage	BATIMENT DE STOCKAGE (MATERIAUX SOLIDES ET MATERIEL HORS ENGIN)
Code Type d'ouvrage	4.1.11
N°G2D du/des composant(s)	350047001F_0159
Etat Actif/Passif	Actif
Segmentation	ORDINAIRE
Quantitatif (m²)	2530
Date de construction	1947
Importance stratégique finale	P2
Qualité du patrimoine	Q5
Performance	Risque élevé

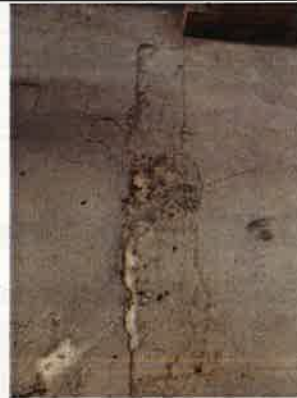
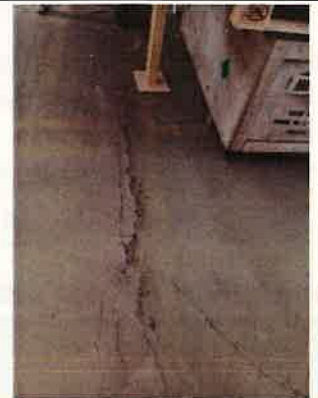
Photo 6 :

Ornières et fissures dalle

Eléments de l'ouvrage	Photo(s) associée(s) (voir D)	Note d'état d'entretien SIMEO*	Note d'état d'entretien proposée*	Préconisations d'actions
Structure primaire N1-1	Photo n°	E3	E3	Refection de la dalle y compris re-crédation des joints de dillatation et de fractionnement et mise en œuvre d'une peinture de sol
Structure secondaire N1-2	Photo n°	E3	E3	Recherche et réparation d'infiltrations toiture
Installations techniques N1-3	Photo n°	E2	E2	
Gros équipements N1-4	Photo n°

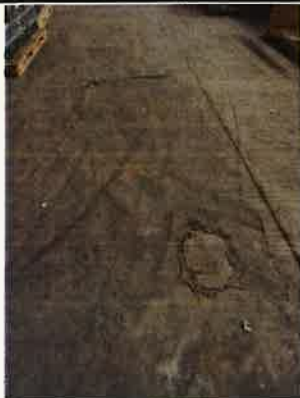
Photo 7 :

Ornières et fissures dalle

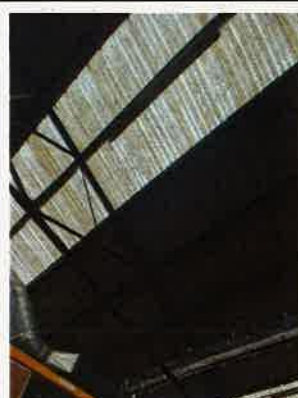
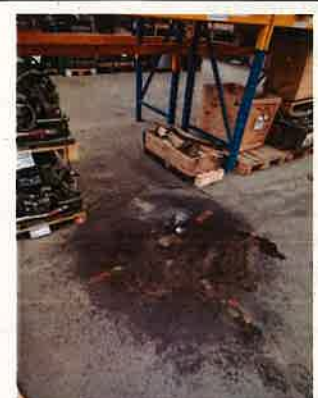
Photo 8 :

<b>QUESTIONS RELATIVES AU BON FONCTIONNEMENT DES EQUIPEMENTS TECHNIQUES</b>	
En matière de clos et de couvert (menuiseries et étanchéité toiture)	OUI
Précisions : On constate plusieurs infiltrations d'eau provenant de la toiture bac acier	
En matière de structure primaire/ gros œuvre	OUI
Précisions : On constate de nombreuses fissures et ornières sur la dalle béton. On constate que les joints de dilatation et de fractionnement ont été bloqués. Pas de peinture de sol dalle béton	
En matière d'aménagement intérieur, équipements sanitaires, d'adduction et d'évacuation d'eau	OUI
Précisions :	
En matière de production et de distribution de chauffage, ventilation et climatisation	OUI
Précisions :	
En matière de sécurité incendie et de gros équipements d'exploitation (outils métiers importants)	OUI
Précisions :	
En matière de voirie , réseaux divers, protection périphérique et panneautage	OUI
Précisions :	
En matière d'électricité courant fort / Courant faible / Alarmes	OUI

Infiltrations d'eau toiture
