Rapport de repérage des matériaux ou produits contenant des hydrocarbures aromatiques polycycliques (HAP) avant réalisation de travaux sur enrobés bitumineux et matériaux bitumineux

Numéro d'affaire : **A535513347.1**
Numéro de rapport : **2024-0708-0928-AMPBAP-218-A535513347.1-002-1**
Date : **29/07/2024**

Lieu d'intervention :
IGS 105 Bâtiments 218

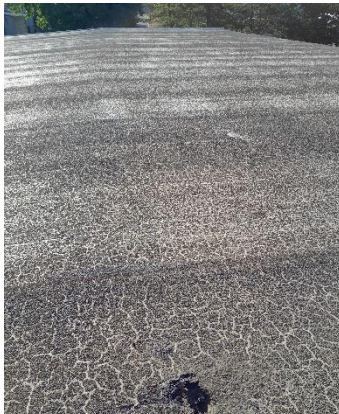
ANNEXE 1 – FICHES D'IDENTIFICATION ET DE COTATION
PRELEVEMENT : Hap1
Emplacement

| Nom du client | Numéro de dossier | Localisation |
|---|---|--|
| CEA | A535513347.1 | Extérieur Toiture terrasse N°6 : Surface plane |
| Absence de hap < 1 mg/kg Ms | | |

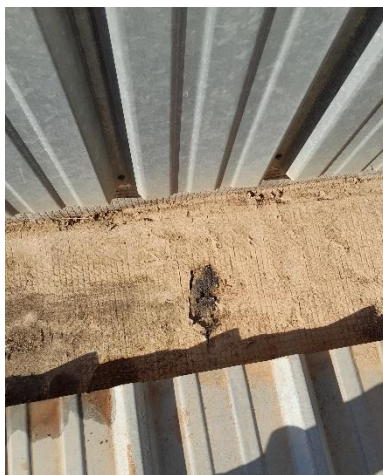
PRELEVEMENT : Hap2
Emplacement

| Nom du client | Numéro de dossier | Localisation |
|---|---|--|
| CEA | A535513347.1 | Extérieur Toiture terrasse N°7 : Relevé d'étanchéité |
| Absence de hap 7.0 mg/kg Ms | | |

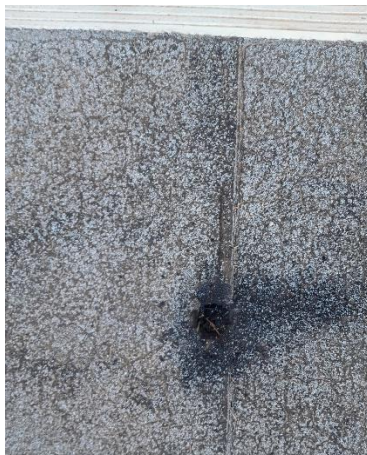
PRELEVEMENT : Hap3
Emplacement

| Nom du client | Numéro de dossier | Localisation |
|---|---|--|
| CEA | A535513347.1 | Extérieur Toiture terrasse N°1 : Surface plane |
| Absence de hap < 1 mg/kg Ms | | |

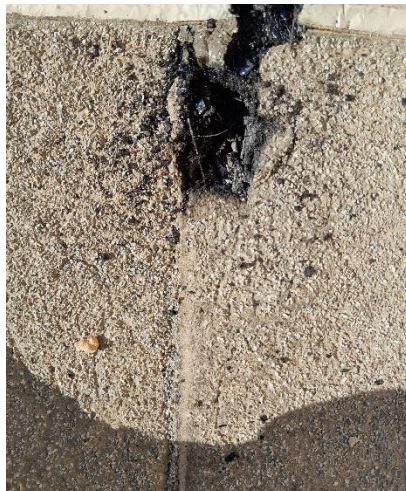
PRELEVEMENT : Hap4
Emplacement

| Nom du client | Numéro de dossier | Localisation |
|---|---|--|
| CEA | A535513347.1 | Extérieur Toiture terrasse N°4 : Surface plane |
| Absence de hap 6.7 mg/kg Ms | | |

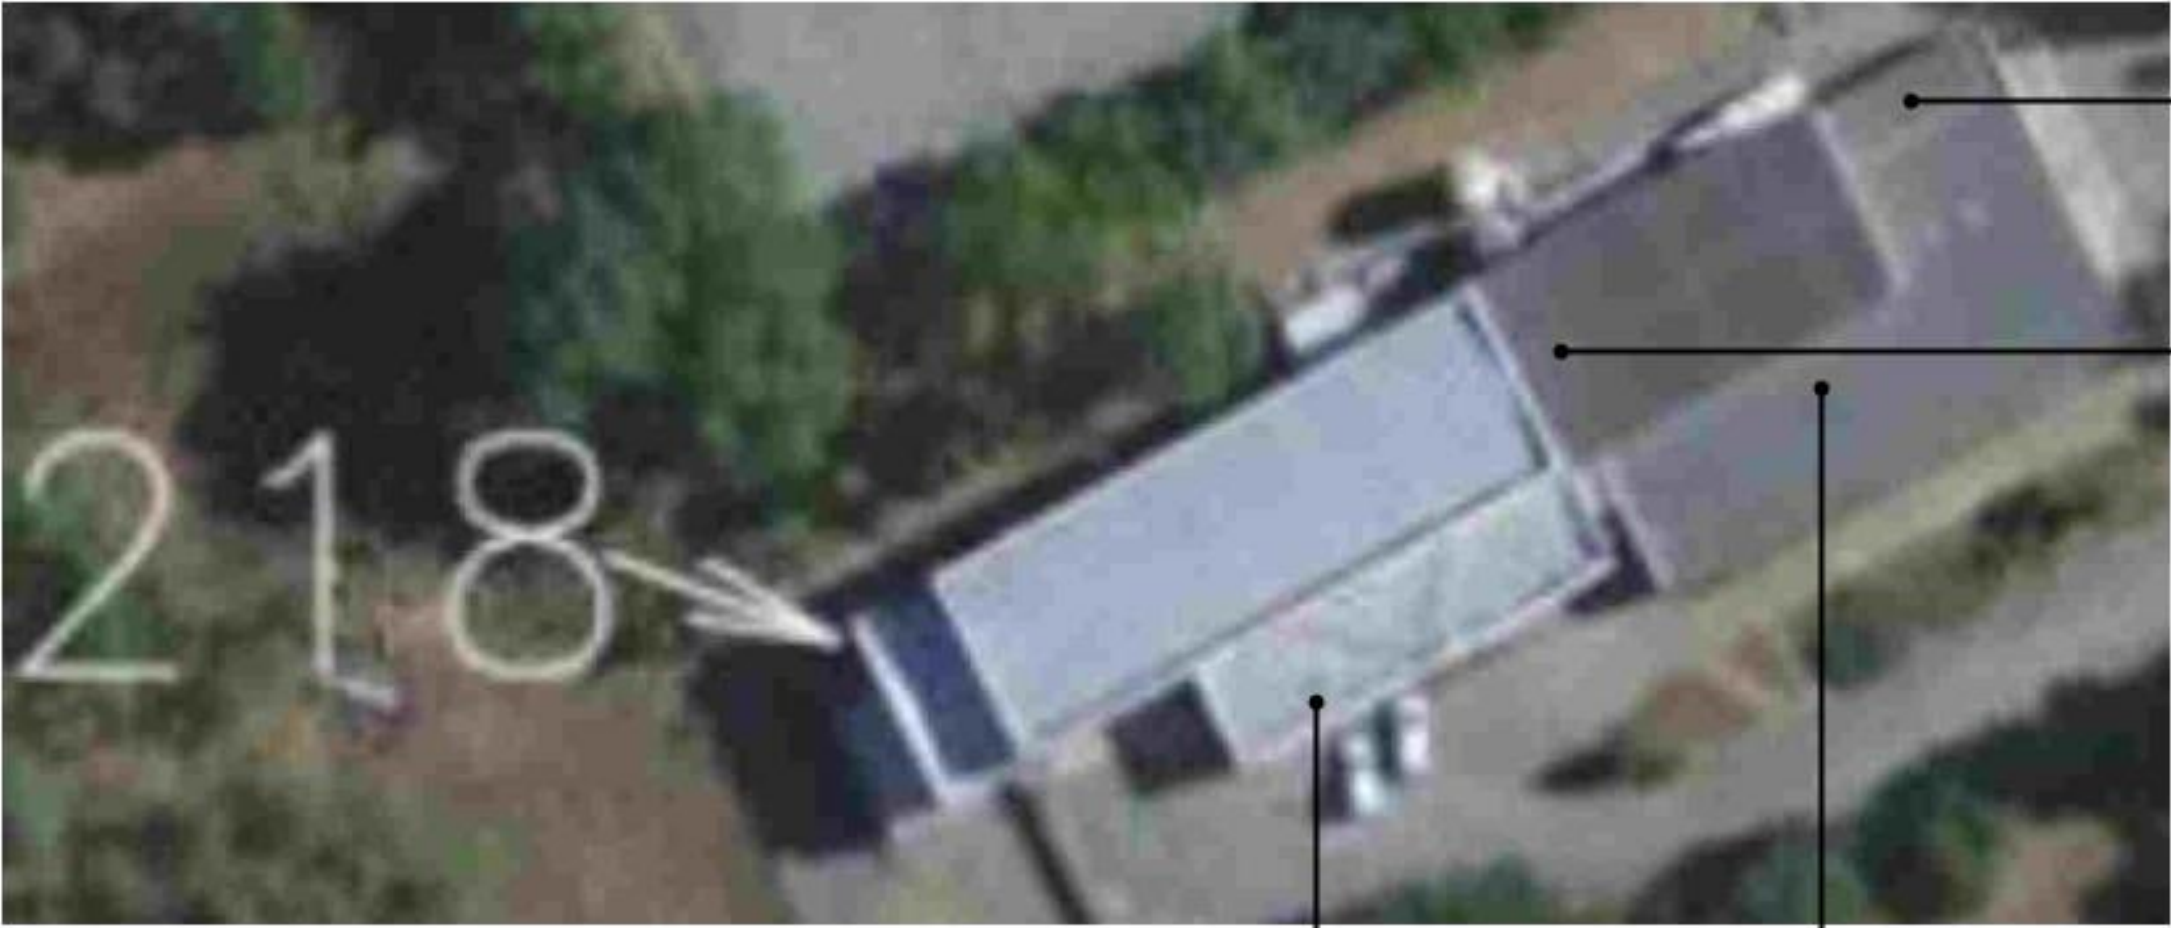
Croquis N°1

Bâtiment 218
Centre de Cadarache
13115 SAINT-PAUL-LÈS-DURANCE CEDEX
