DIAGNOSTIC PLOMB AVANT DEMOLITION

A Adresse du bien	B Propriétaire
GERBAM EX POLYGONE D'EXPERIENCE GAVRES PH2BIS Kerdanvé 56680 PLOUHINEC	Nom : ESID DE BREST Adresse : BCRM DE BREST route de 29240 BREST
C Commanditaire de la mission	
Nom : ESID DE BREST Qualité : DONNEUR D'ORDRE	Adresse : BCRM DE BREST route de 29240 BREST
D L'appareil à fluorescence X	
Nom du fabricant de l'appareil : Heuresis Modèle de l'appareil : Pb200i N° de série : 1394	Nature du radionucléide : Cobalt 57 Date du dernier chargement de la source : 25/12/2019 Activité de la source à cette date : 185 Mbq
E Execution de la mission	
Rapport N° : OS 168 P Date d'intervention : 27/10/2020	Date du rapport : 09/11/2020
F Nature des Travaux	
Démolition PH2BIS	
G Périmètre de la mission	
PH2 bis: ensemble des locaux	
H Cachet du diagnostiqueur	
Signature

Adresse : GERBAM EX POLYGONE D'EXPERIENCE GAVRES PH2BIS Kerdanvé 56680 PLOUHINEC	Bâtiment : Entrée/cage n° : Etage : Situation sur palier : Destination du bâtiment : Autres Accompagnateur : MR CADO
Type : Bâtiment	
Nombre de Pièces :	
Référence Cadastre : NC

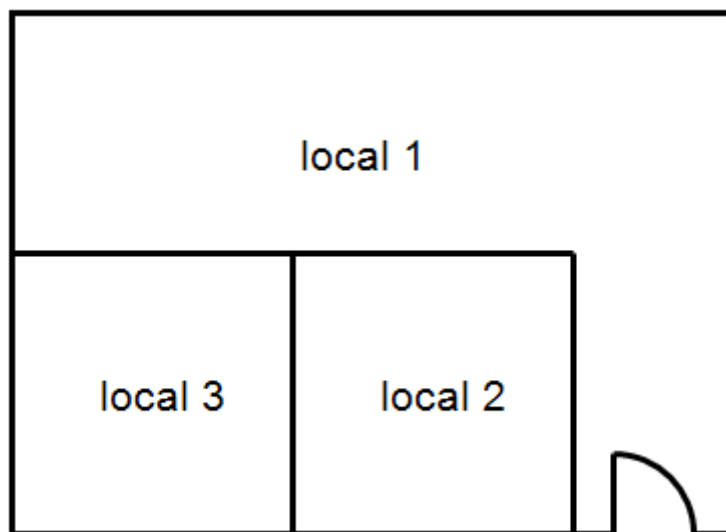
RDC

5 CROQUIS
