PALAIS DE TOKYO

Annexe A - Cartographie des capacités portantes

ANNEXE A - CARTOGRAPHIE DES CAPACITES PORTANTES

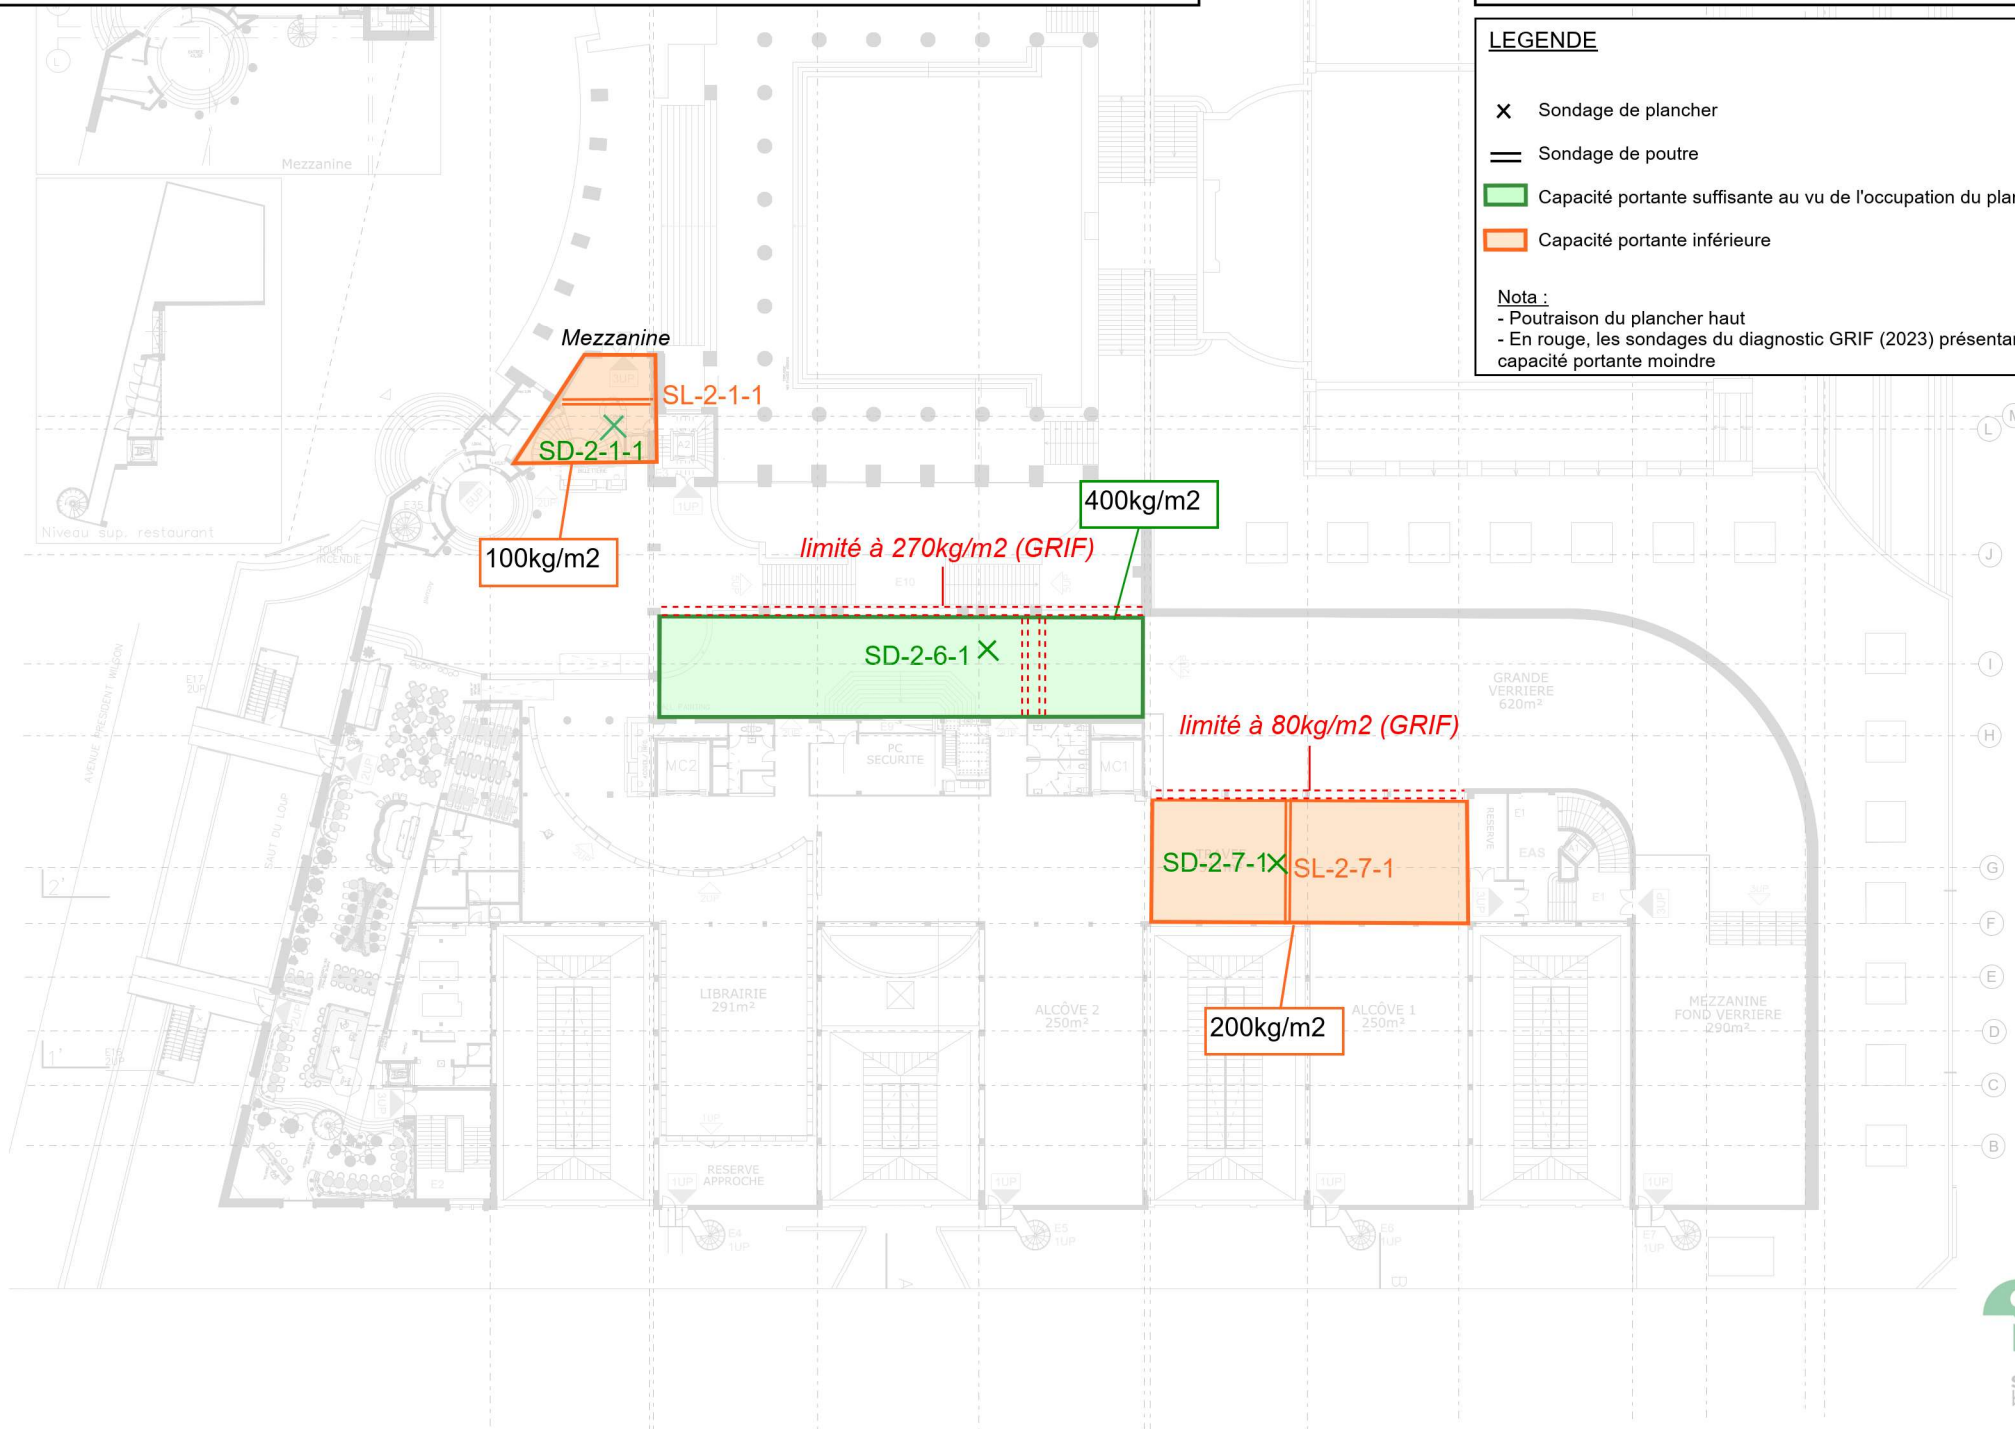
REPERAGE DES SONDAGES PLANCHER HAUT N2

- Poutraison du plancher haut
- En rouge, les sondages du diagnostic GRIF (2023) présentant une capacité portante moindre

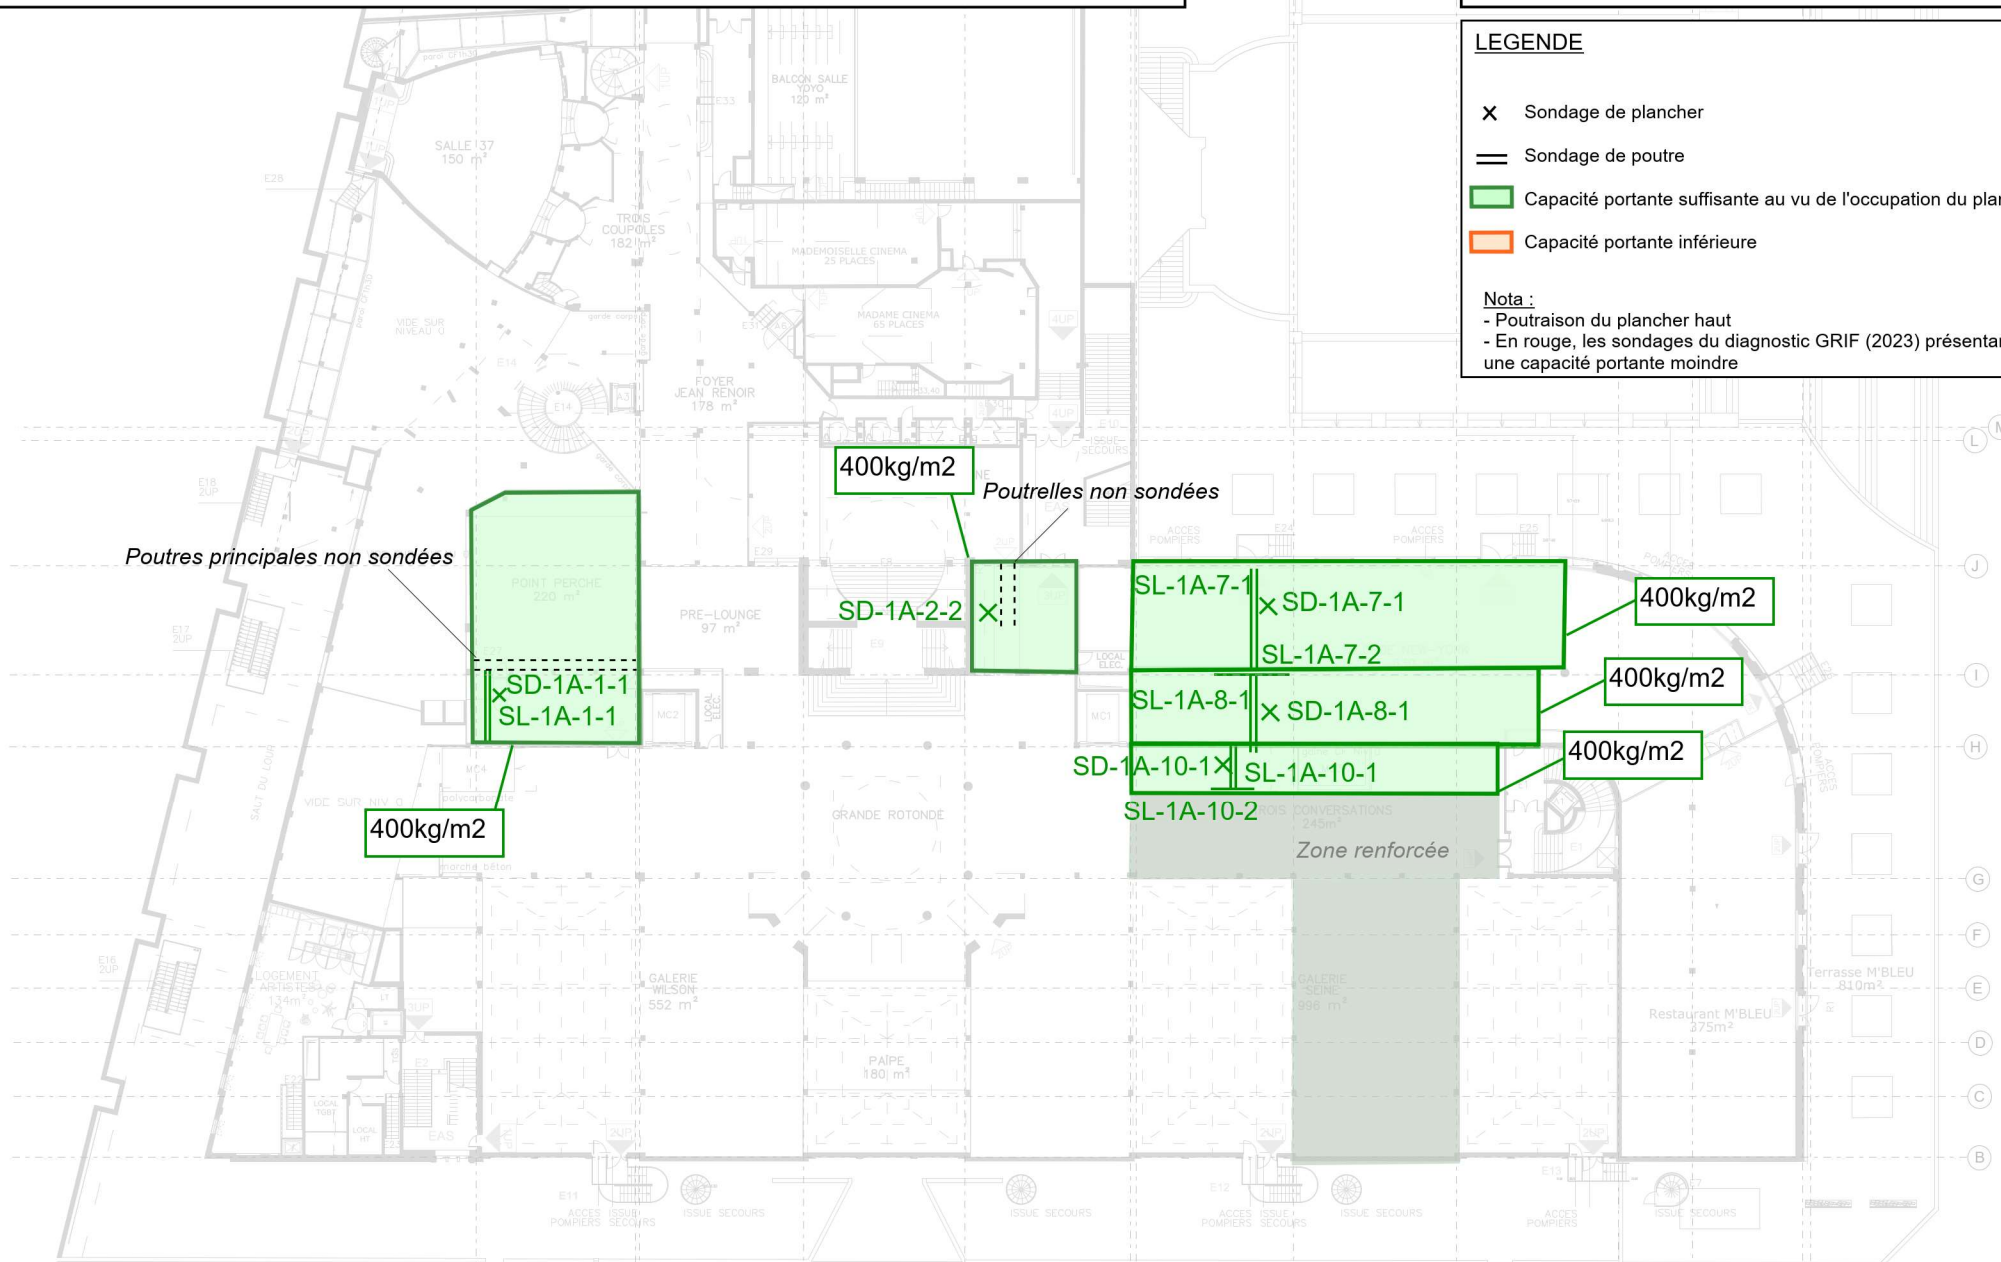
REPERAGE DES SONDAGES PLANCHER HAUT N1

Nota :
- Poutraison du plancher haut
- En rouge, les sondages du diagnostic GRIF (2023) présentant une capacité portante moindre

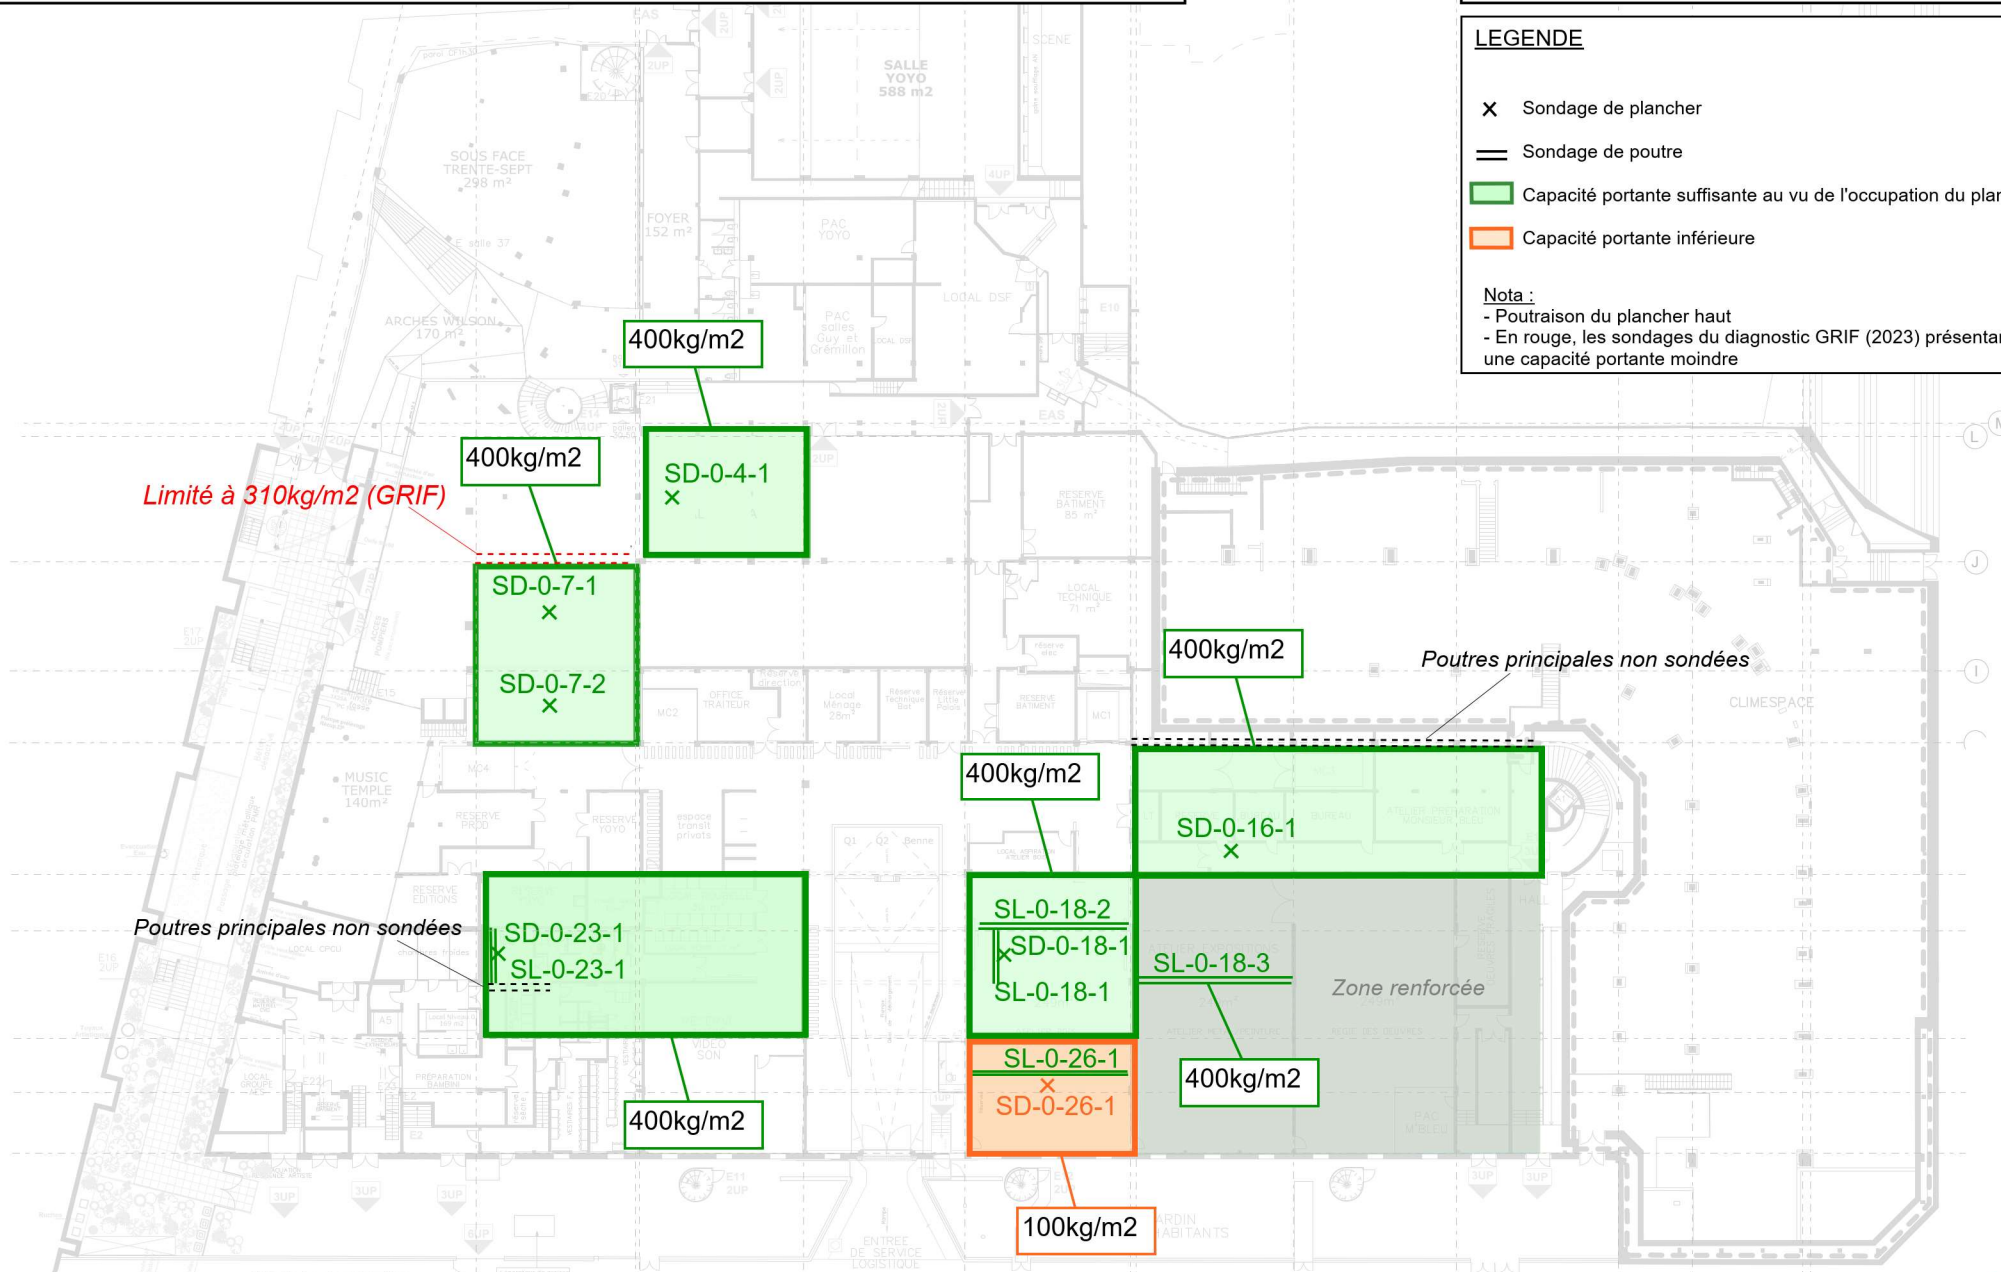
REPERAGE DES SONDAGES PLANCHER HAUT N0

Nota :
- Poutraison du plancher haut
- En rouge, les sondages du diagnostic GRIF (2023) présentant une capacité portante moindre
