AFFAIRE N°7326

INSTITUT NATIONAL DES JEUNES AVEUGLES - 56, boulevard des Invalides 75007 PARIS

PLANCHE 2/12 - 02/04/2024

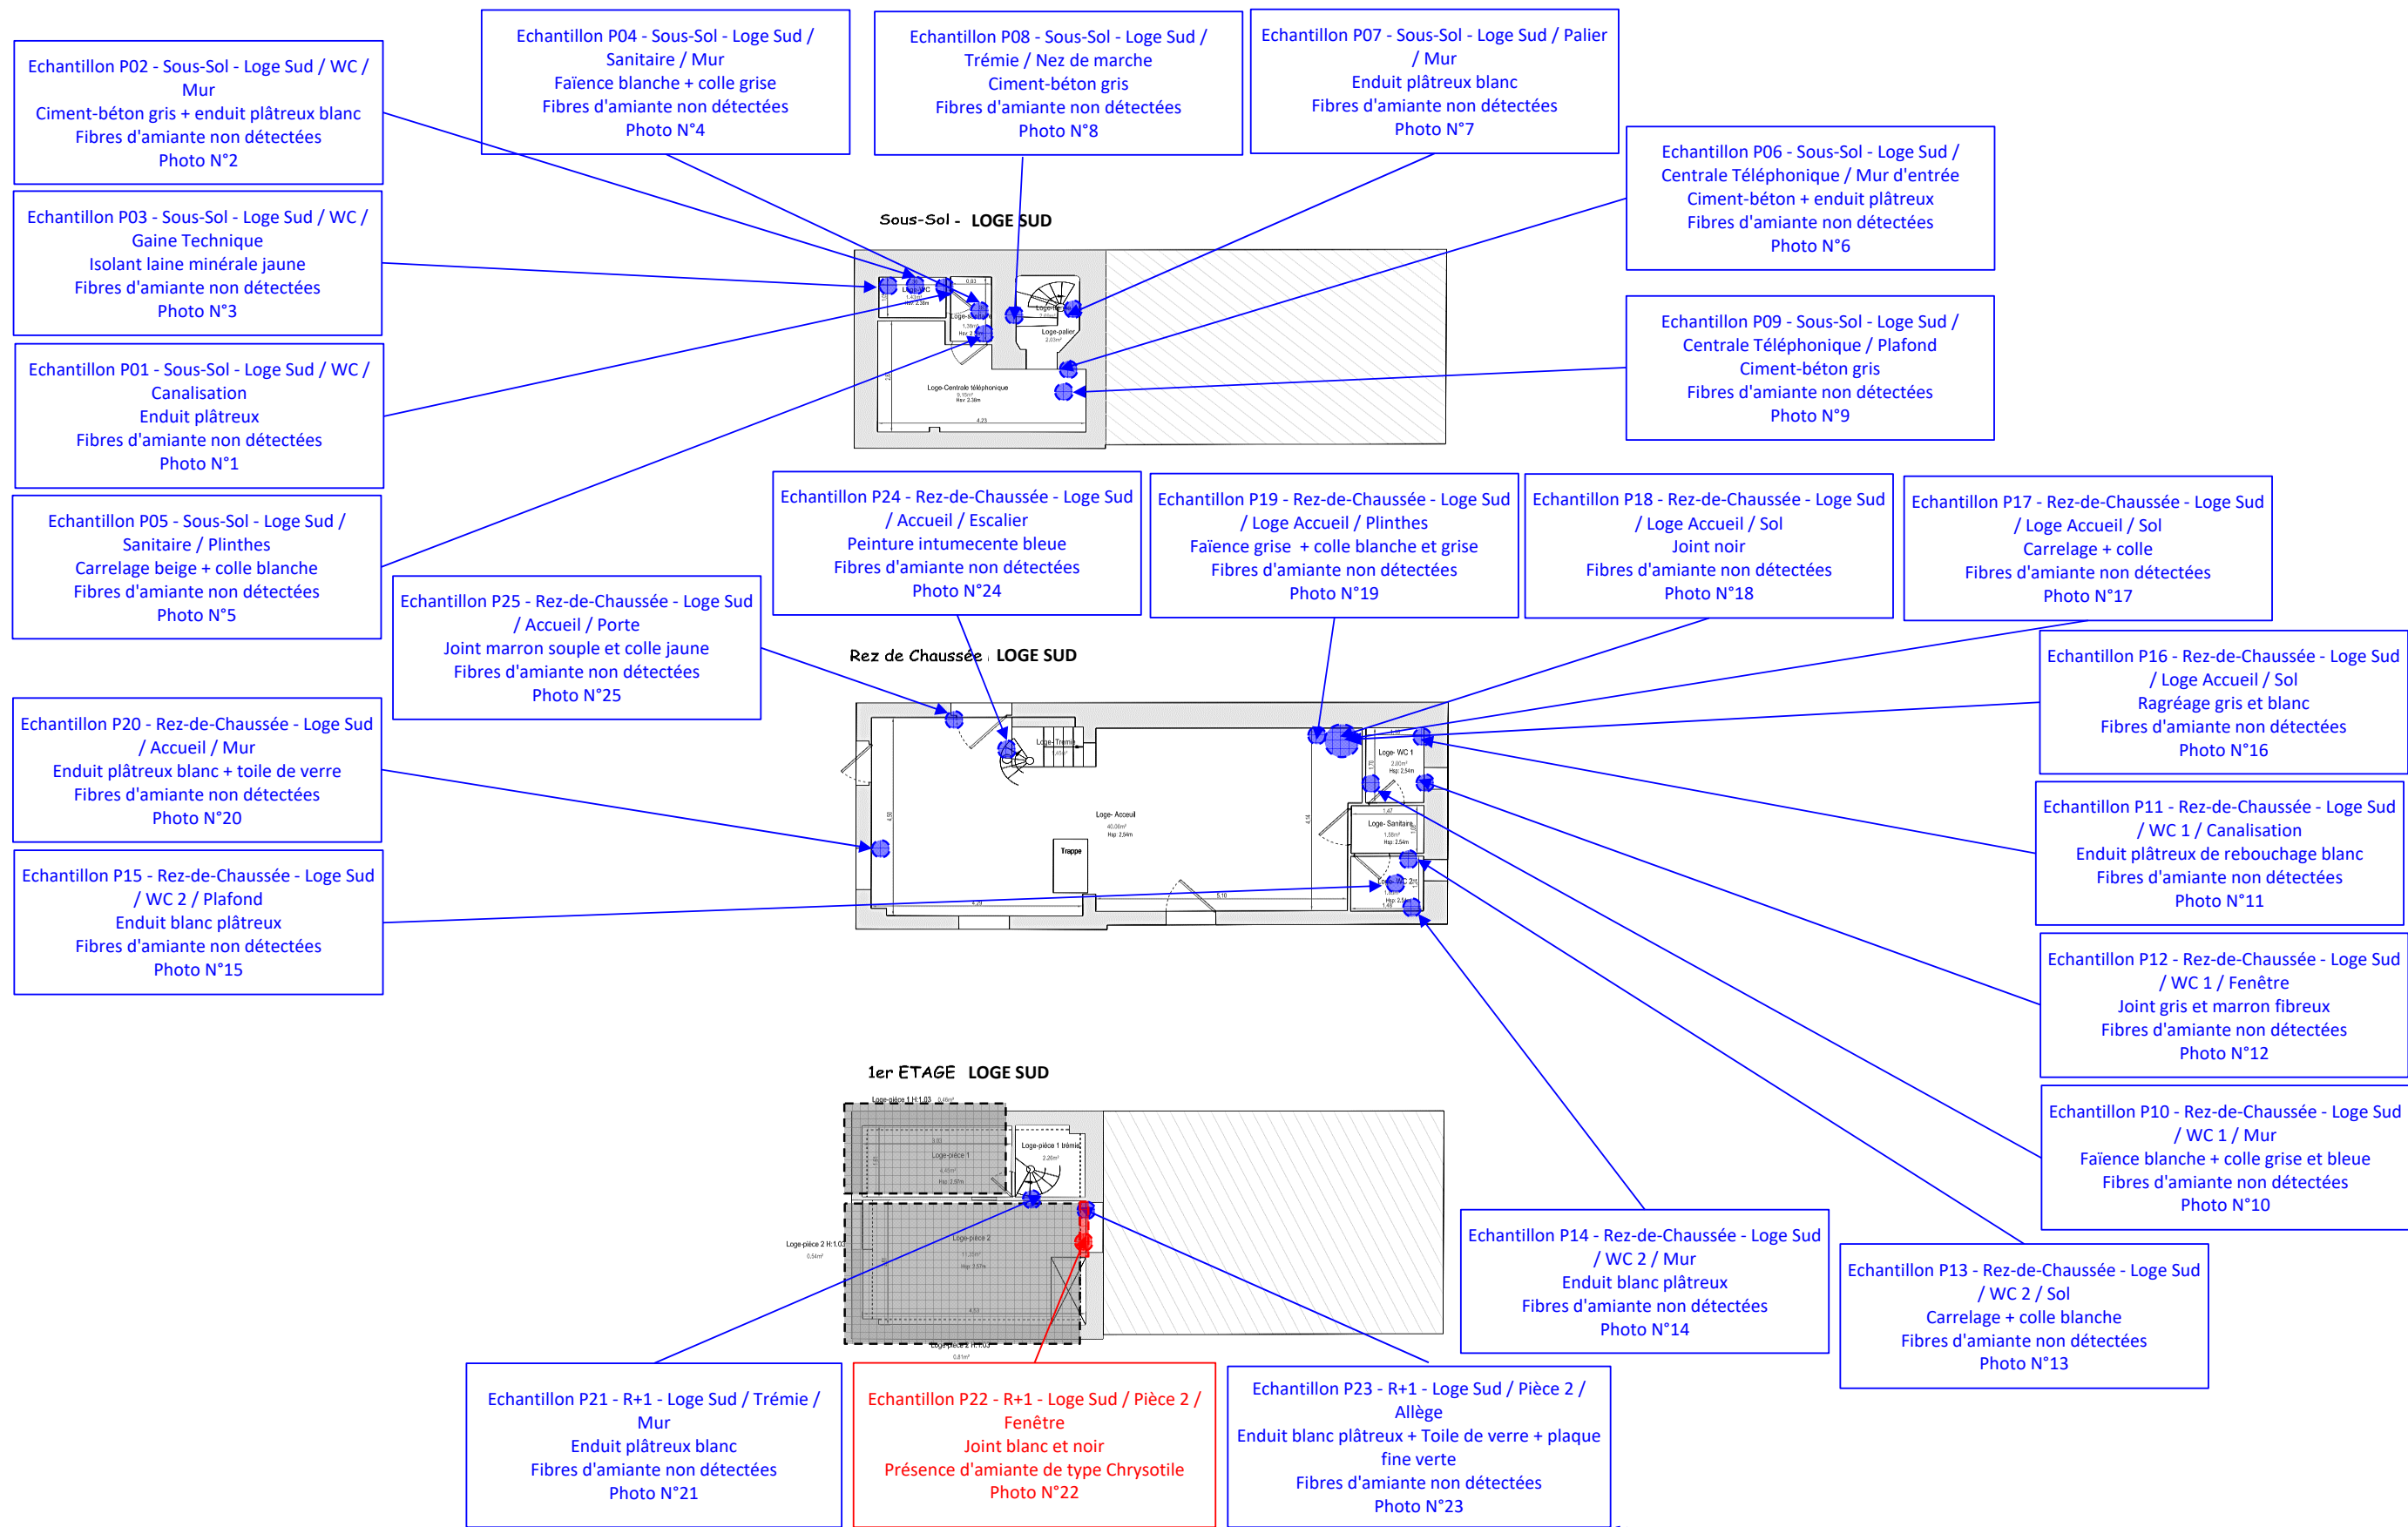
NIVEAU : LOGE SUD (R-1, RDC & SAS R+1)

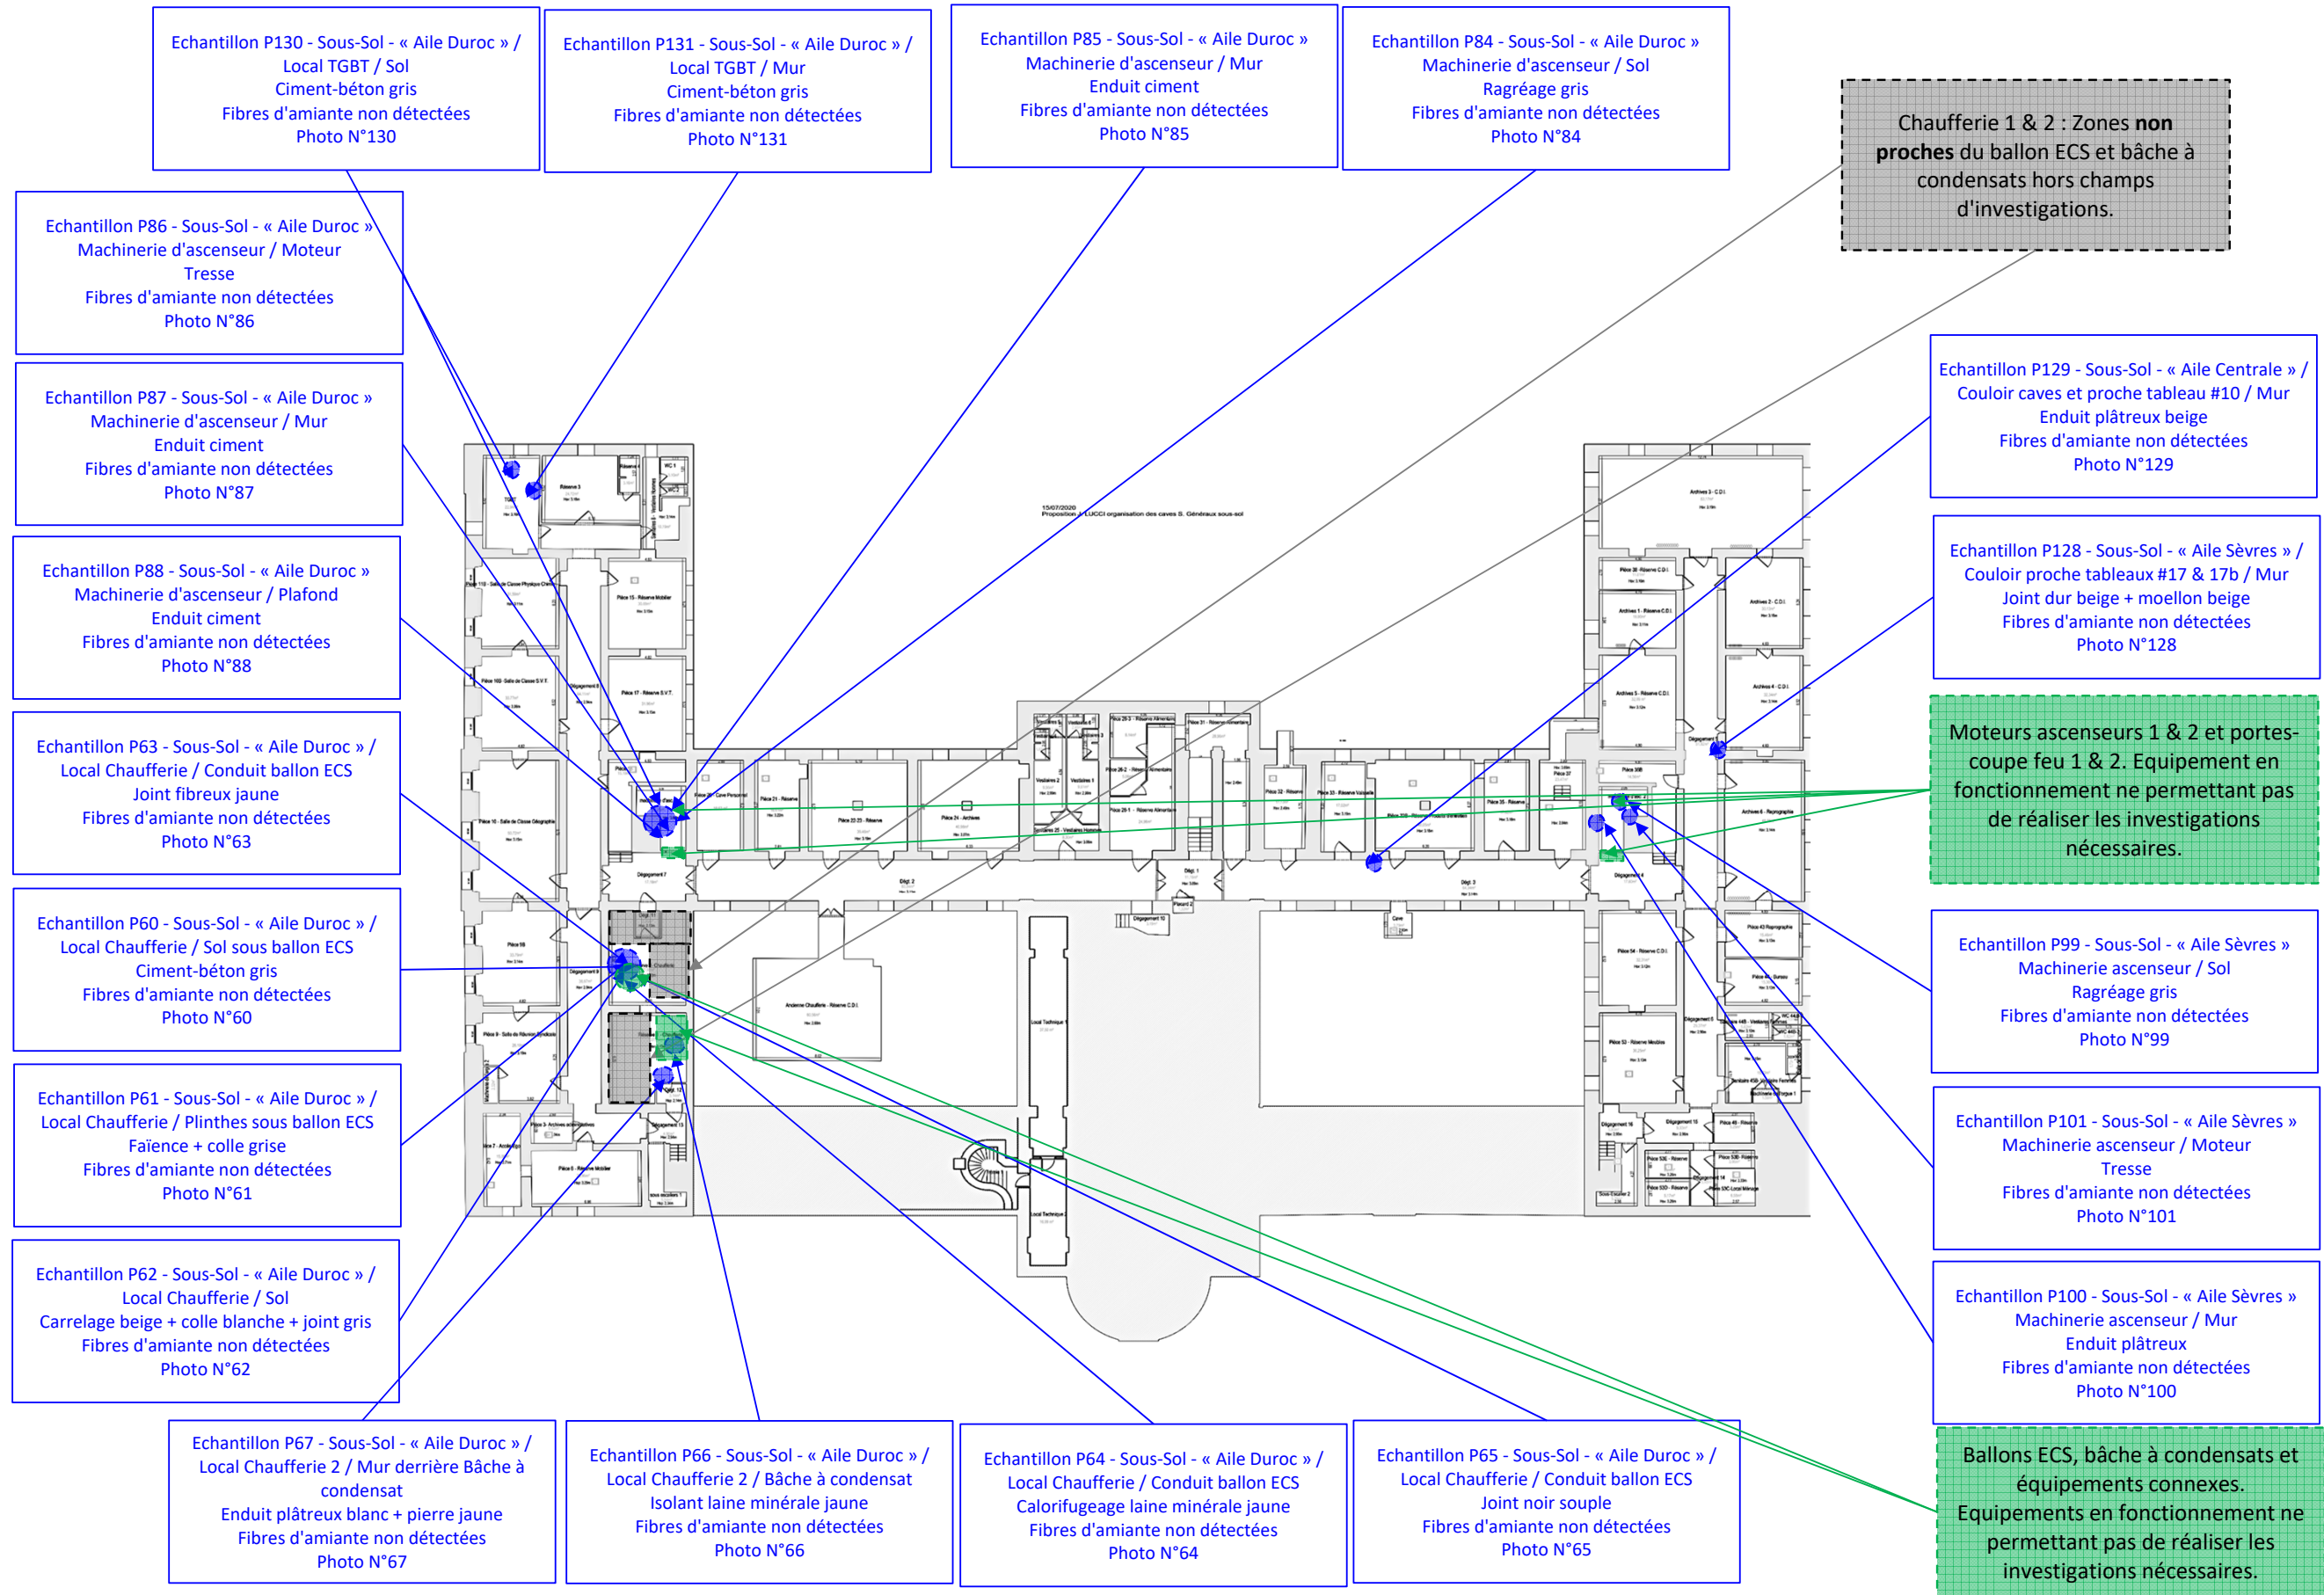
PLANCHE 4/12 - 02/04/2024

NIVEAU : BÂTIMENT PRINCIPAL/1ER SS - CHAUFFERIE 1 & 2 (BALLON ECS & BÂCHE À CONDENSATS) + CERTAINS TABLEAUX ELECTRIQUES + MAC. ASCENSEURS

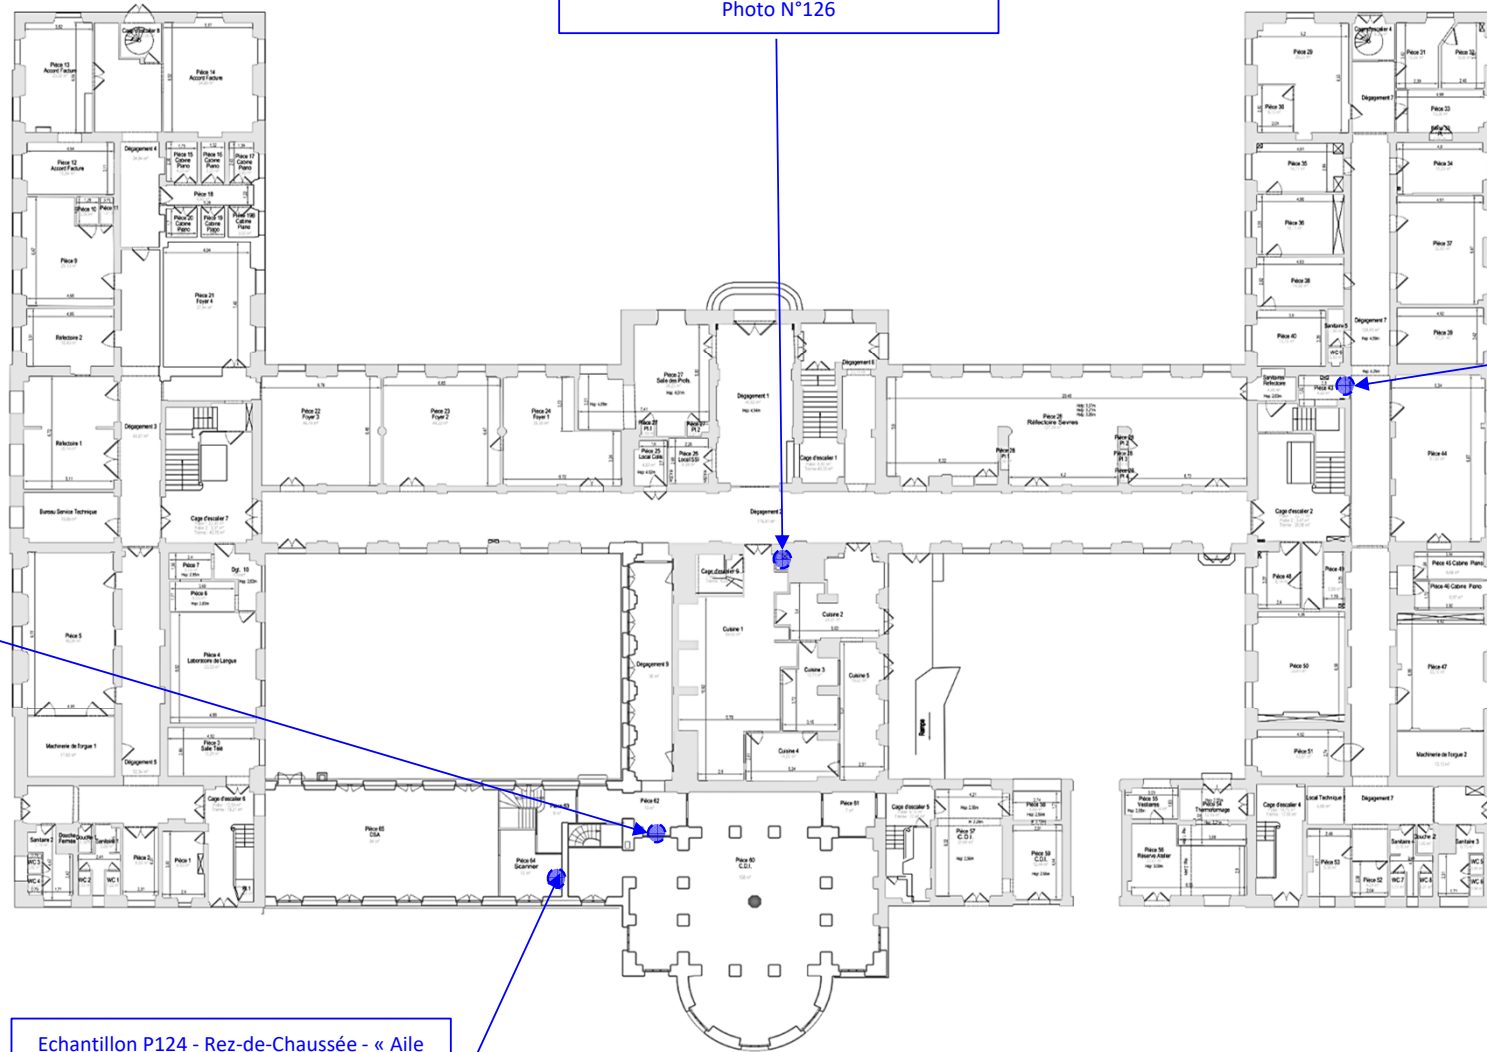
PLANCHE 5/12 - 02/04/2024

Echantillon P126 - Rez-de-Chaussée - « Aile Centrale » / Cuisine / placard armoire électrique et proche tableau #26 / Mur  
Enduit plâtreux blanc  
Fibres d'amiante non détectées  
Photo N°126

Echantillon P127 - Rez-de-Chaussée - « Aile Sèvres » / Local Électrique central tableaux #28 & 29 / Mur  
Enduit plâtreux blanc  
Fibres d'amiante non détectées  
Photo N°127

Echantillon P125 - Rez-de-Chaussée - « Aile Centrale » / placard armoire électrique devant entrée CDI et proche tableau #36 / Mur  
Enduit plâtreux blanc  
Fibres d'amiante non détectées  
Photo N°125

Echantillon P124 - Rez-de-Chaussée - « Aile Centrale » / Local archives et proche tableau #37 / Mur  
Enduit plâtreux blanc  
Fibres d'amiante non détectées  
Photo N°124

NIVEAU : BÂTIMENT PRINCIPAL / REZ-DE-CHAUSSEE - CERTAINS TABLEAUX ELECTRIQUES

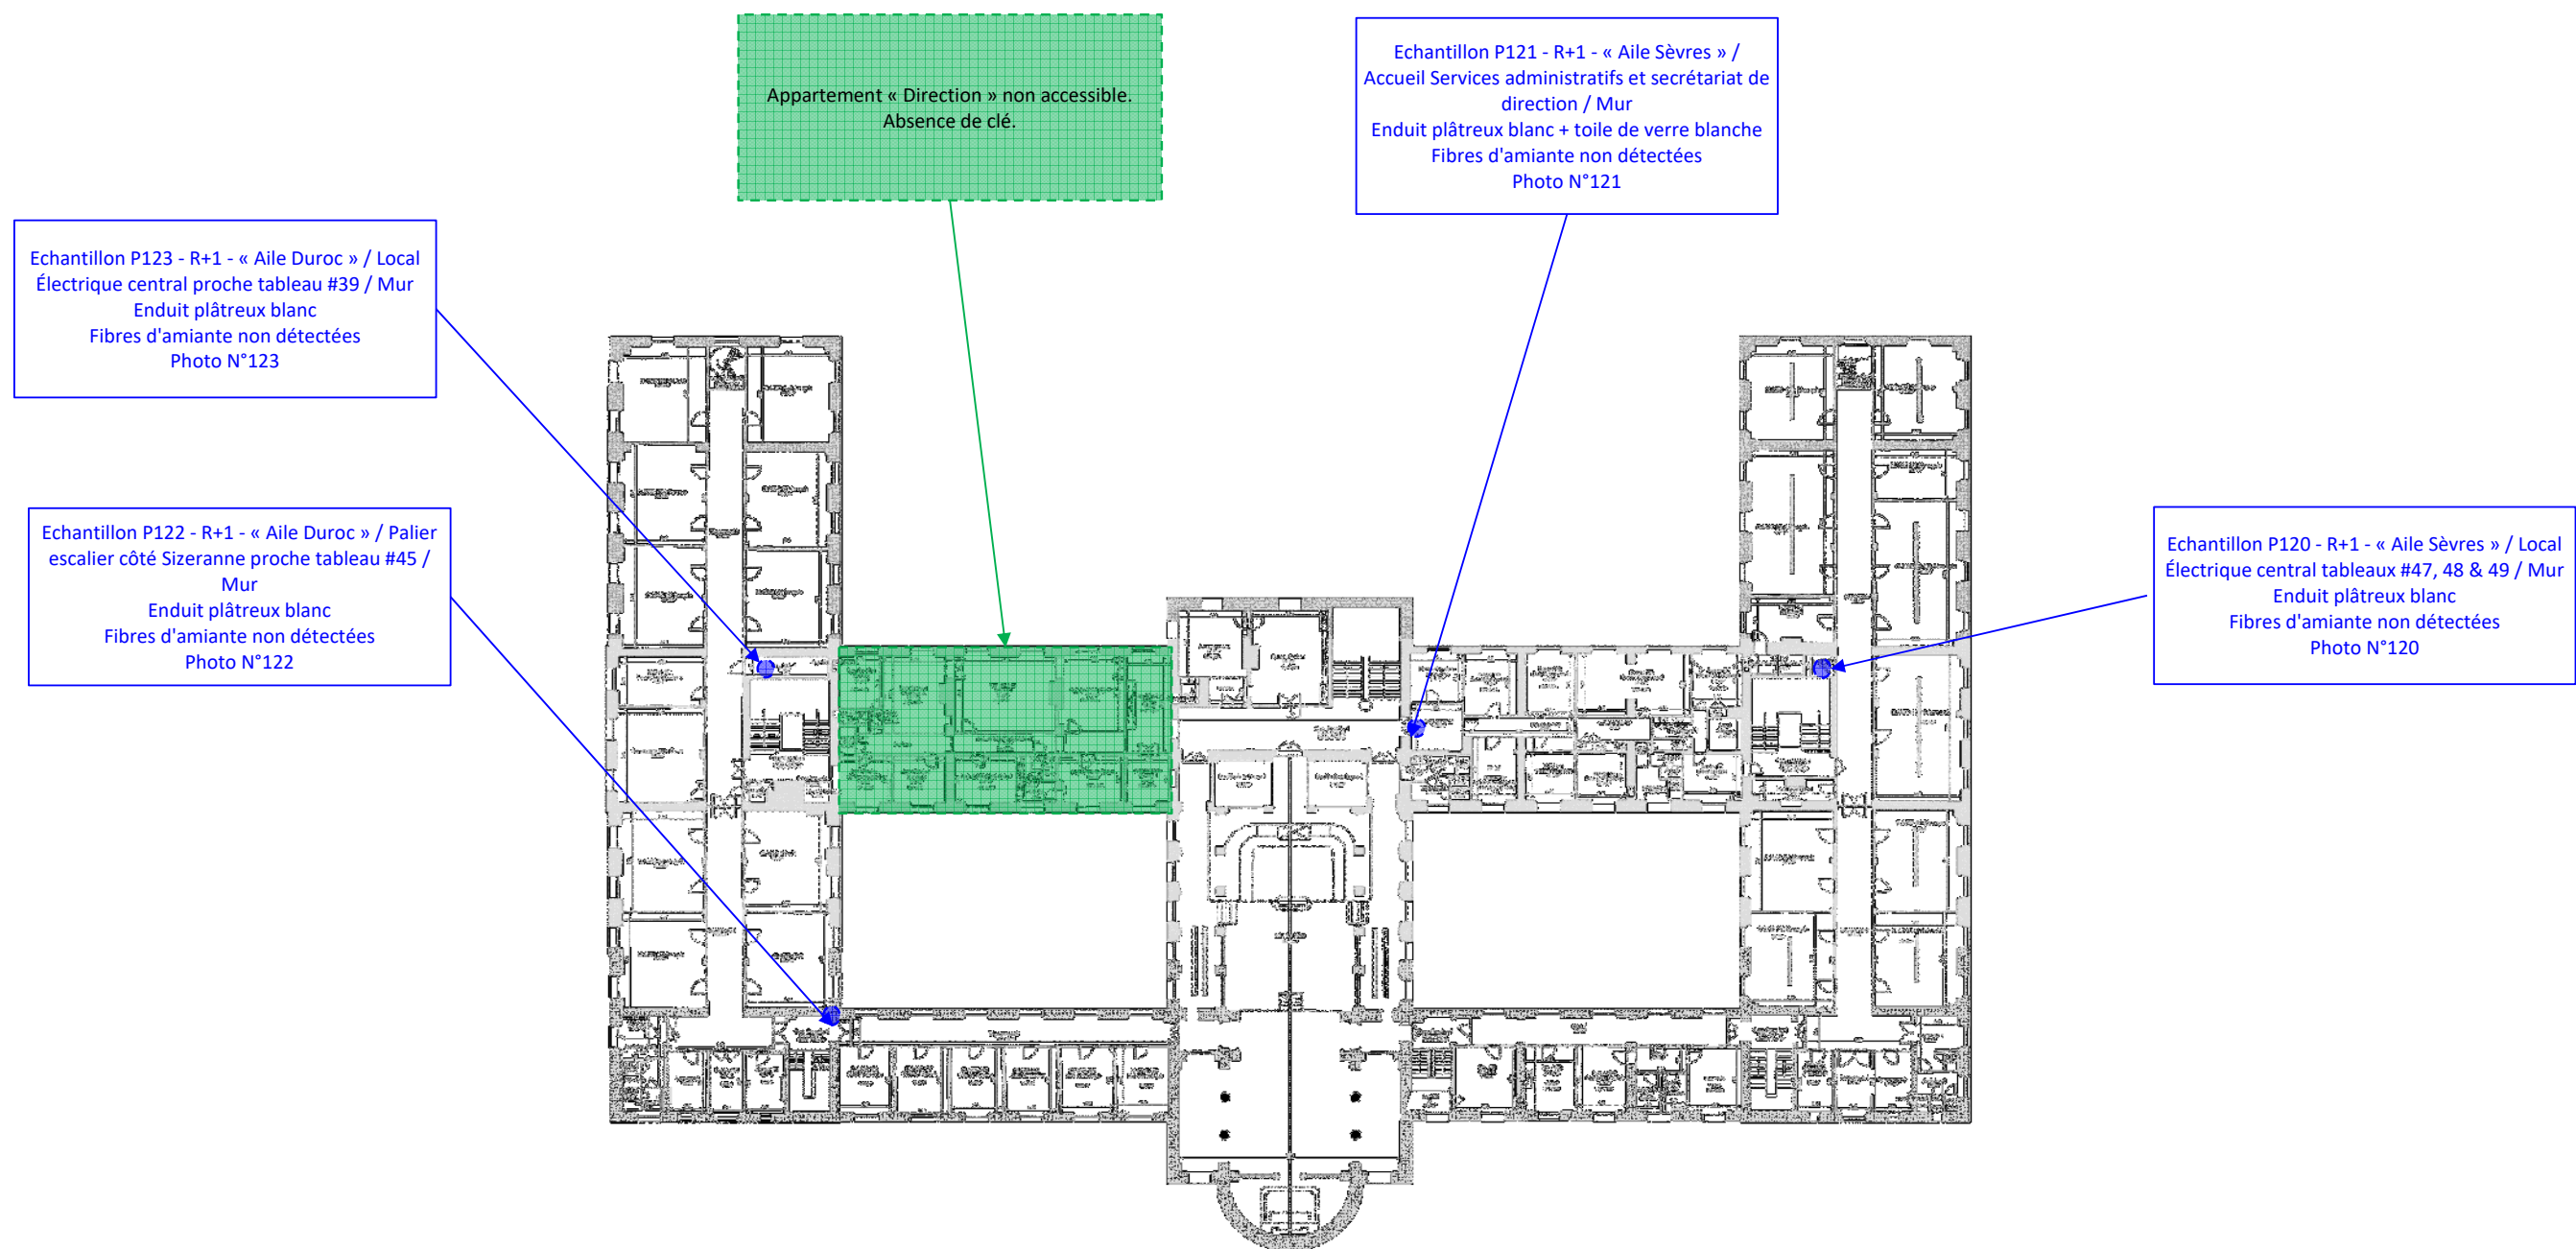
PLANCHE 6/12 - 02/04/2024

NIVEAU : BÂTIMENT PRINCIPAL / R+1 - CERTAINS TABLEAUX ELECTRIQUES

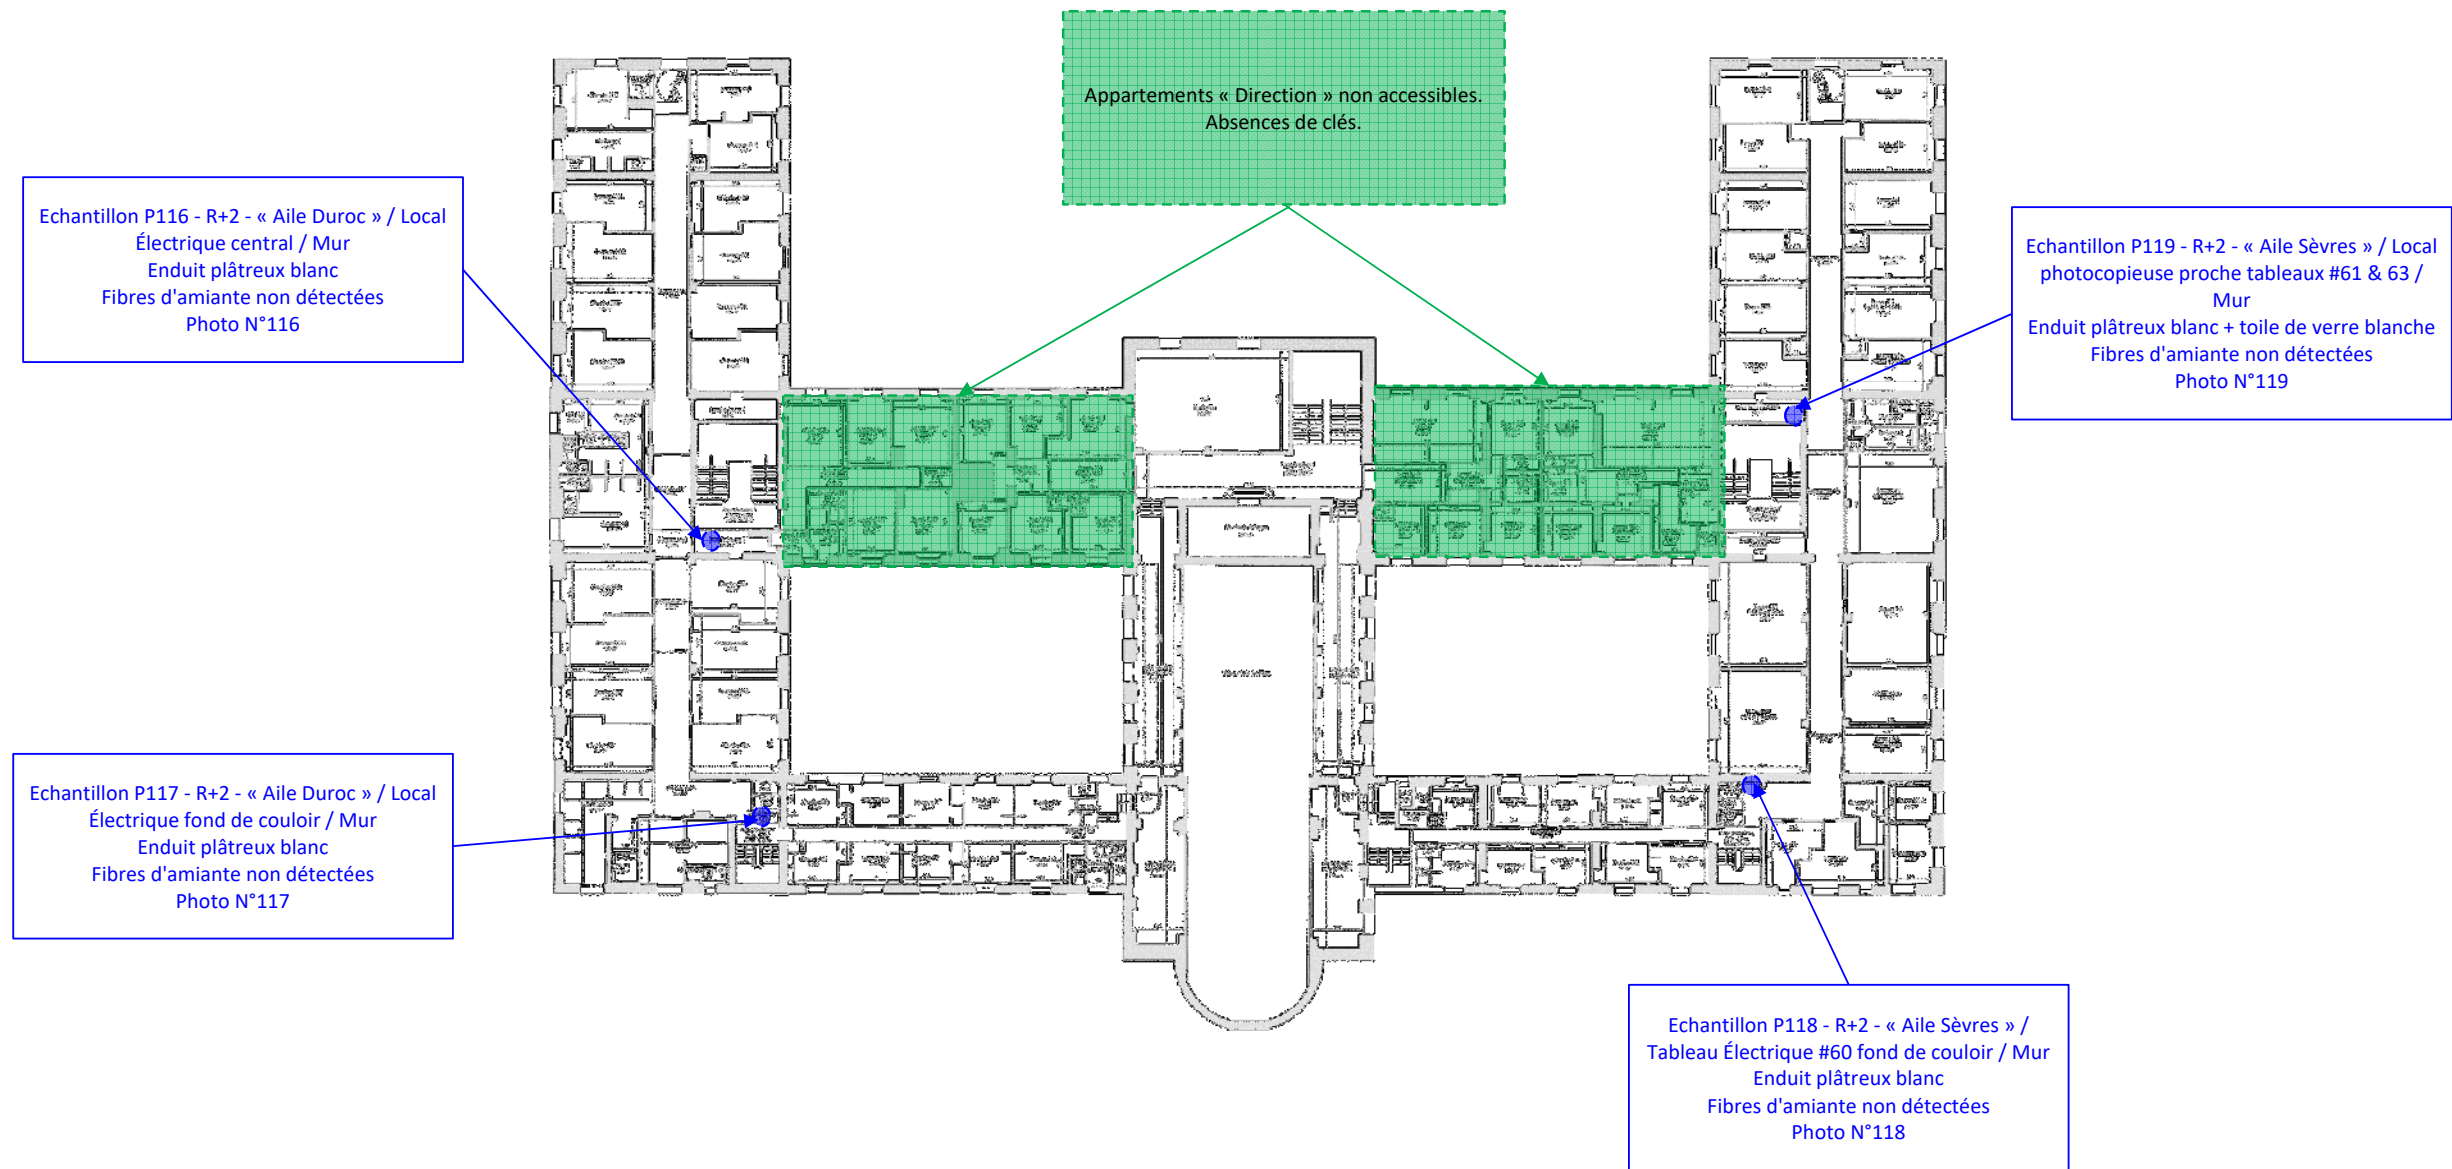
PLANCHE 7/12 - 02/04/2024

NIVEAU : BÂTIMENT PRINCIPAL / R+2 - CERTAINS TABLEAUX ELECTRIQUES

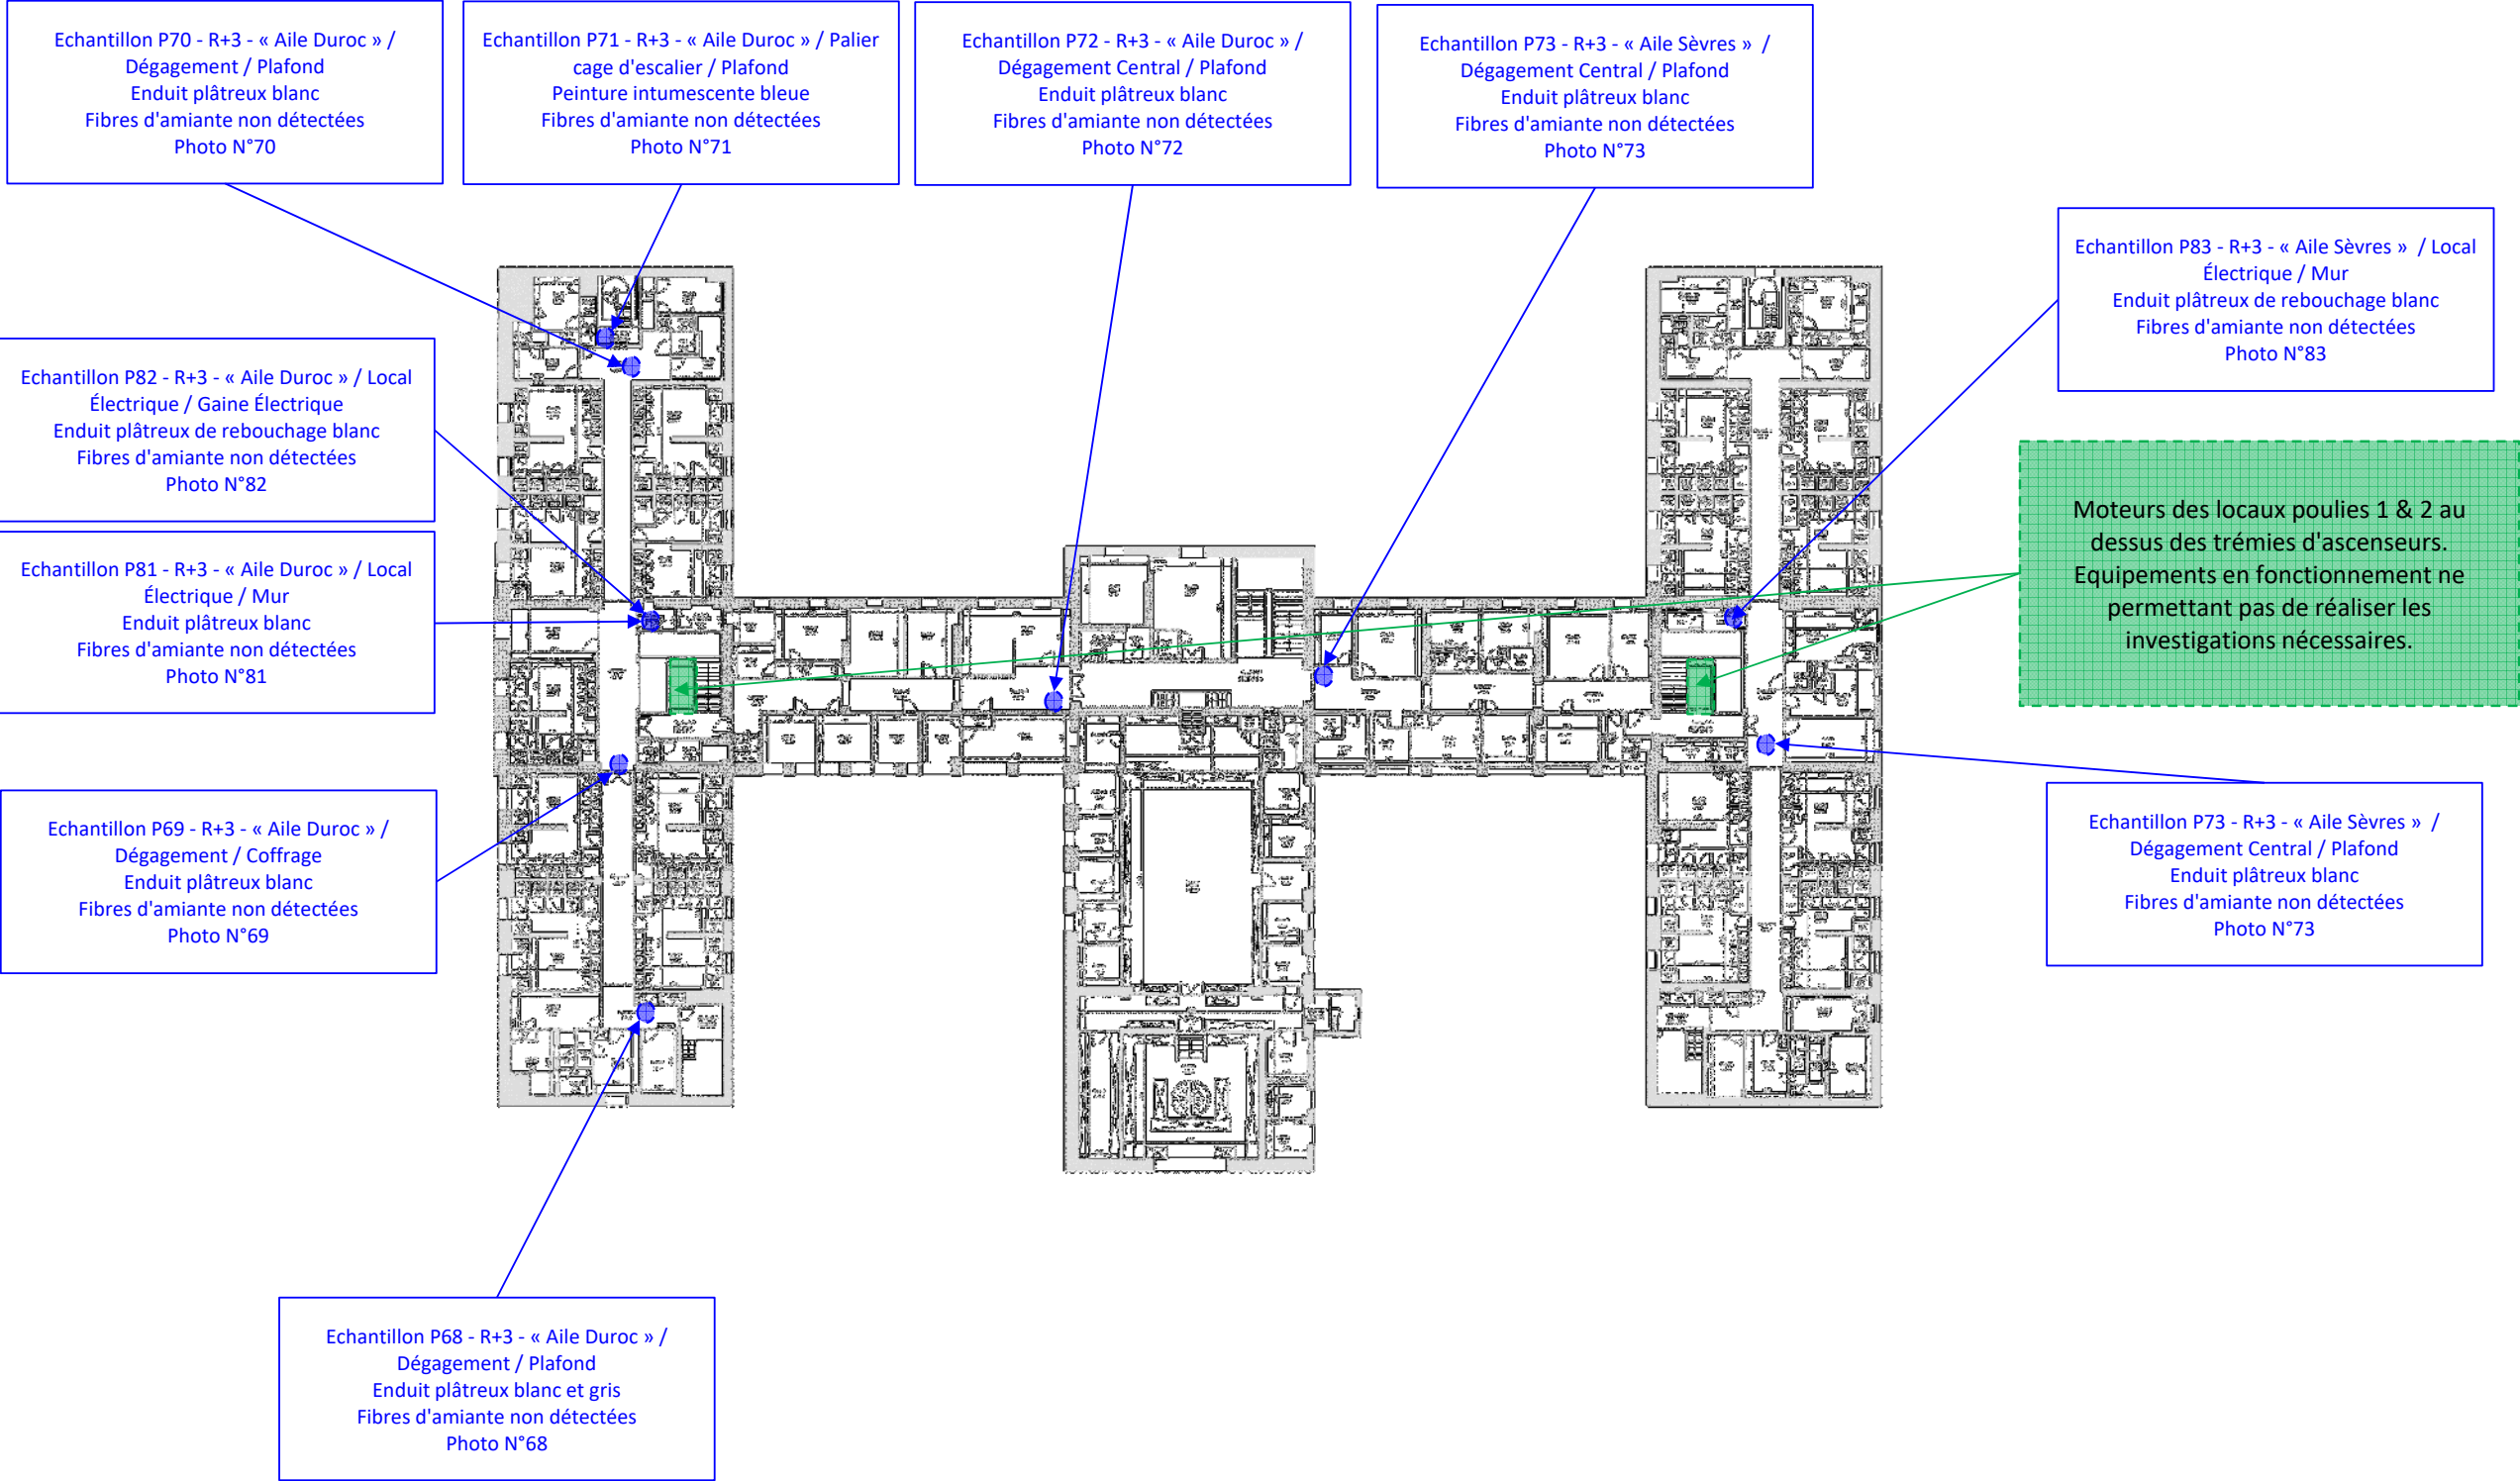
Présence d'un isolant en laine blanche de 30 cm d'épaisseur sur l'ensemble des **sols situés au sein des combles**. Faire procéder à des investigations complémentaires lors du retrait de l'isolant permettant d'identifier la totalité des matériaux et équipements présents au sol.

**Clapets-coupe feu** : Equipements en fonctionnement ne permettant pas de réaliser les investigations nécessaires.

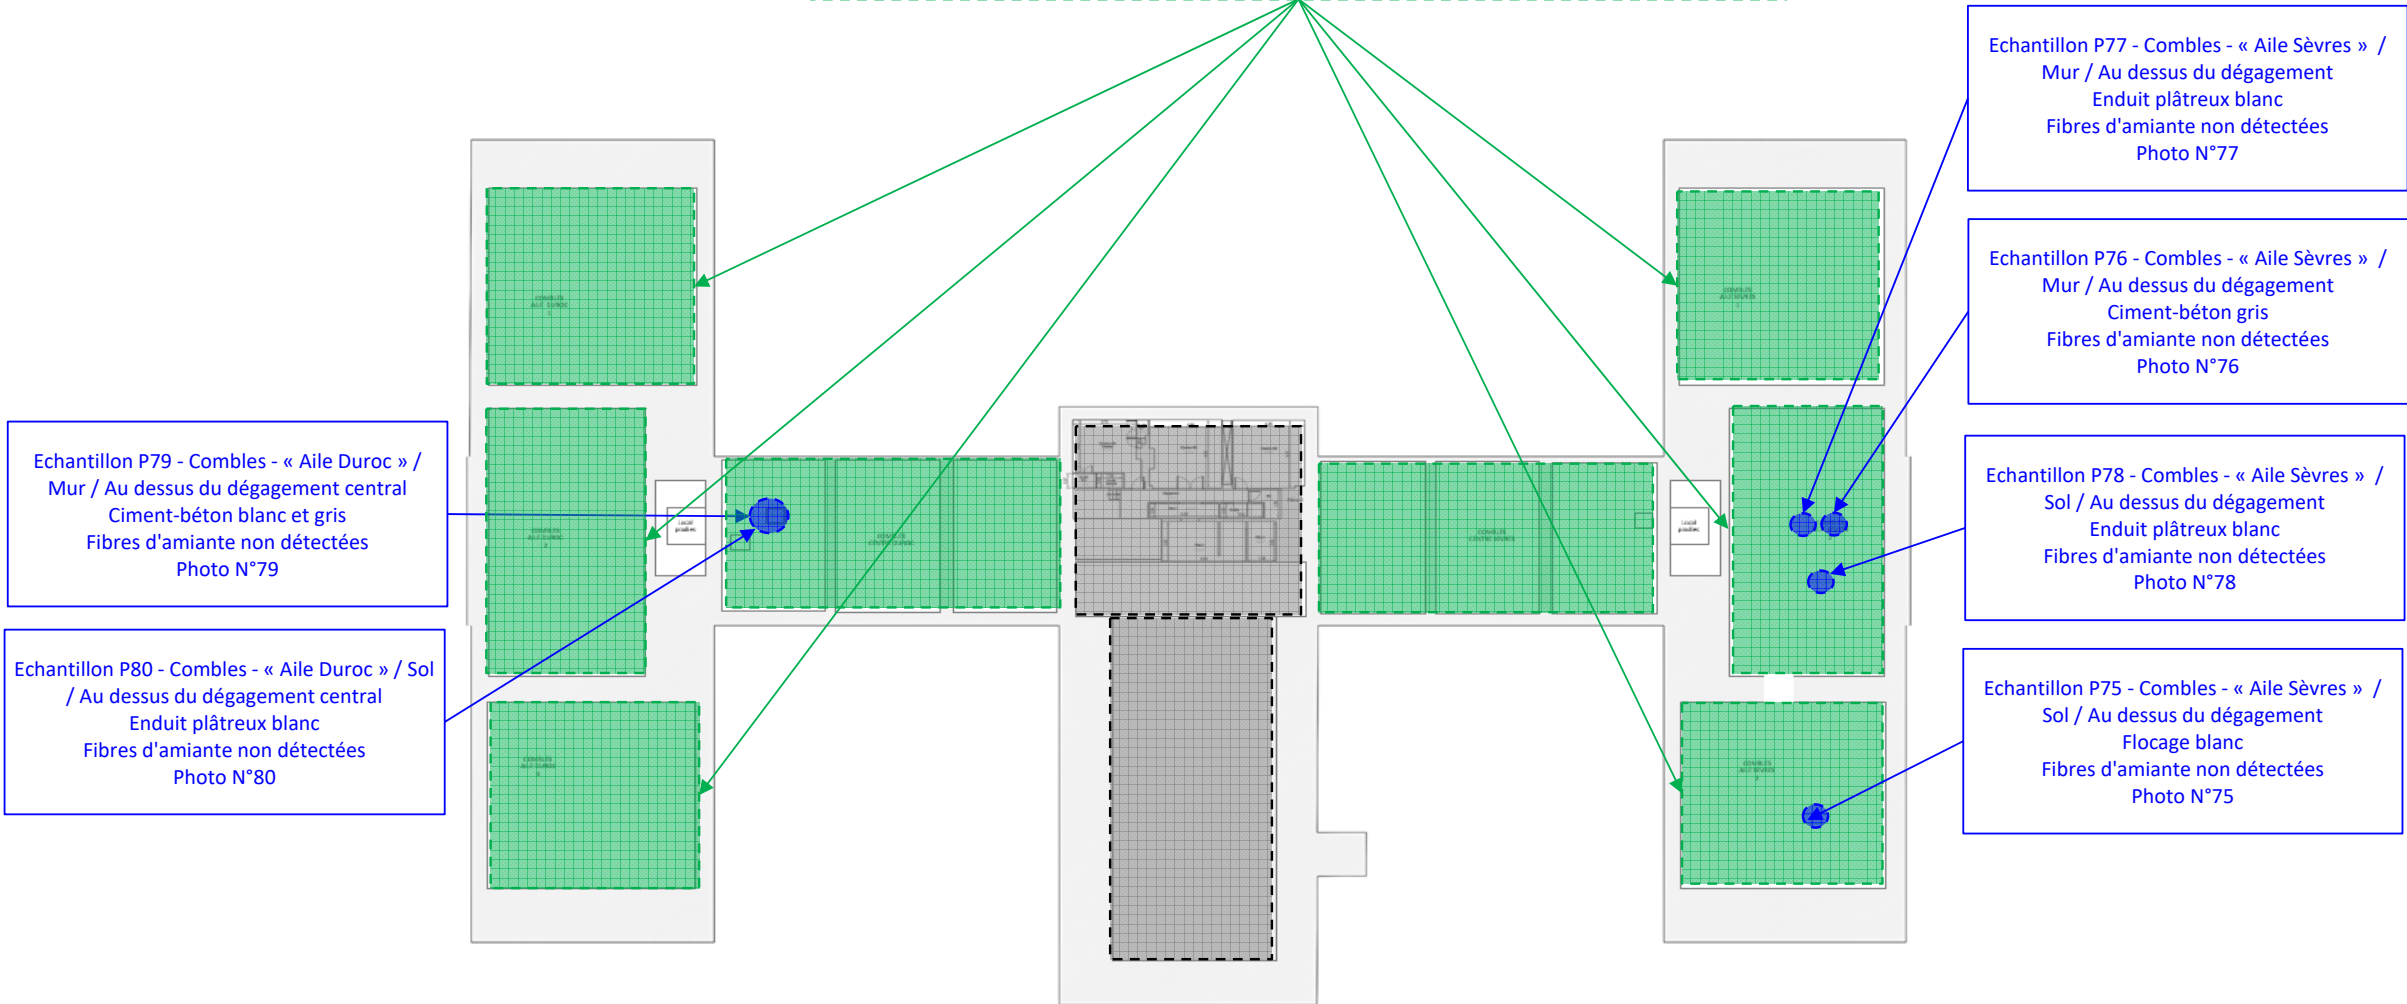
**Clapet-coupe feu** : Equipements en fonctionnement ne permettant pas de réaliser les investigations nécessaires.
