AFFAIRE N°7326

INSTITUT NATIONAL DES JEUNES AVEUGLES - 56, boulevard des Invalides 75007 PARIS

PLANCHE 2/12 - 02/04/2024

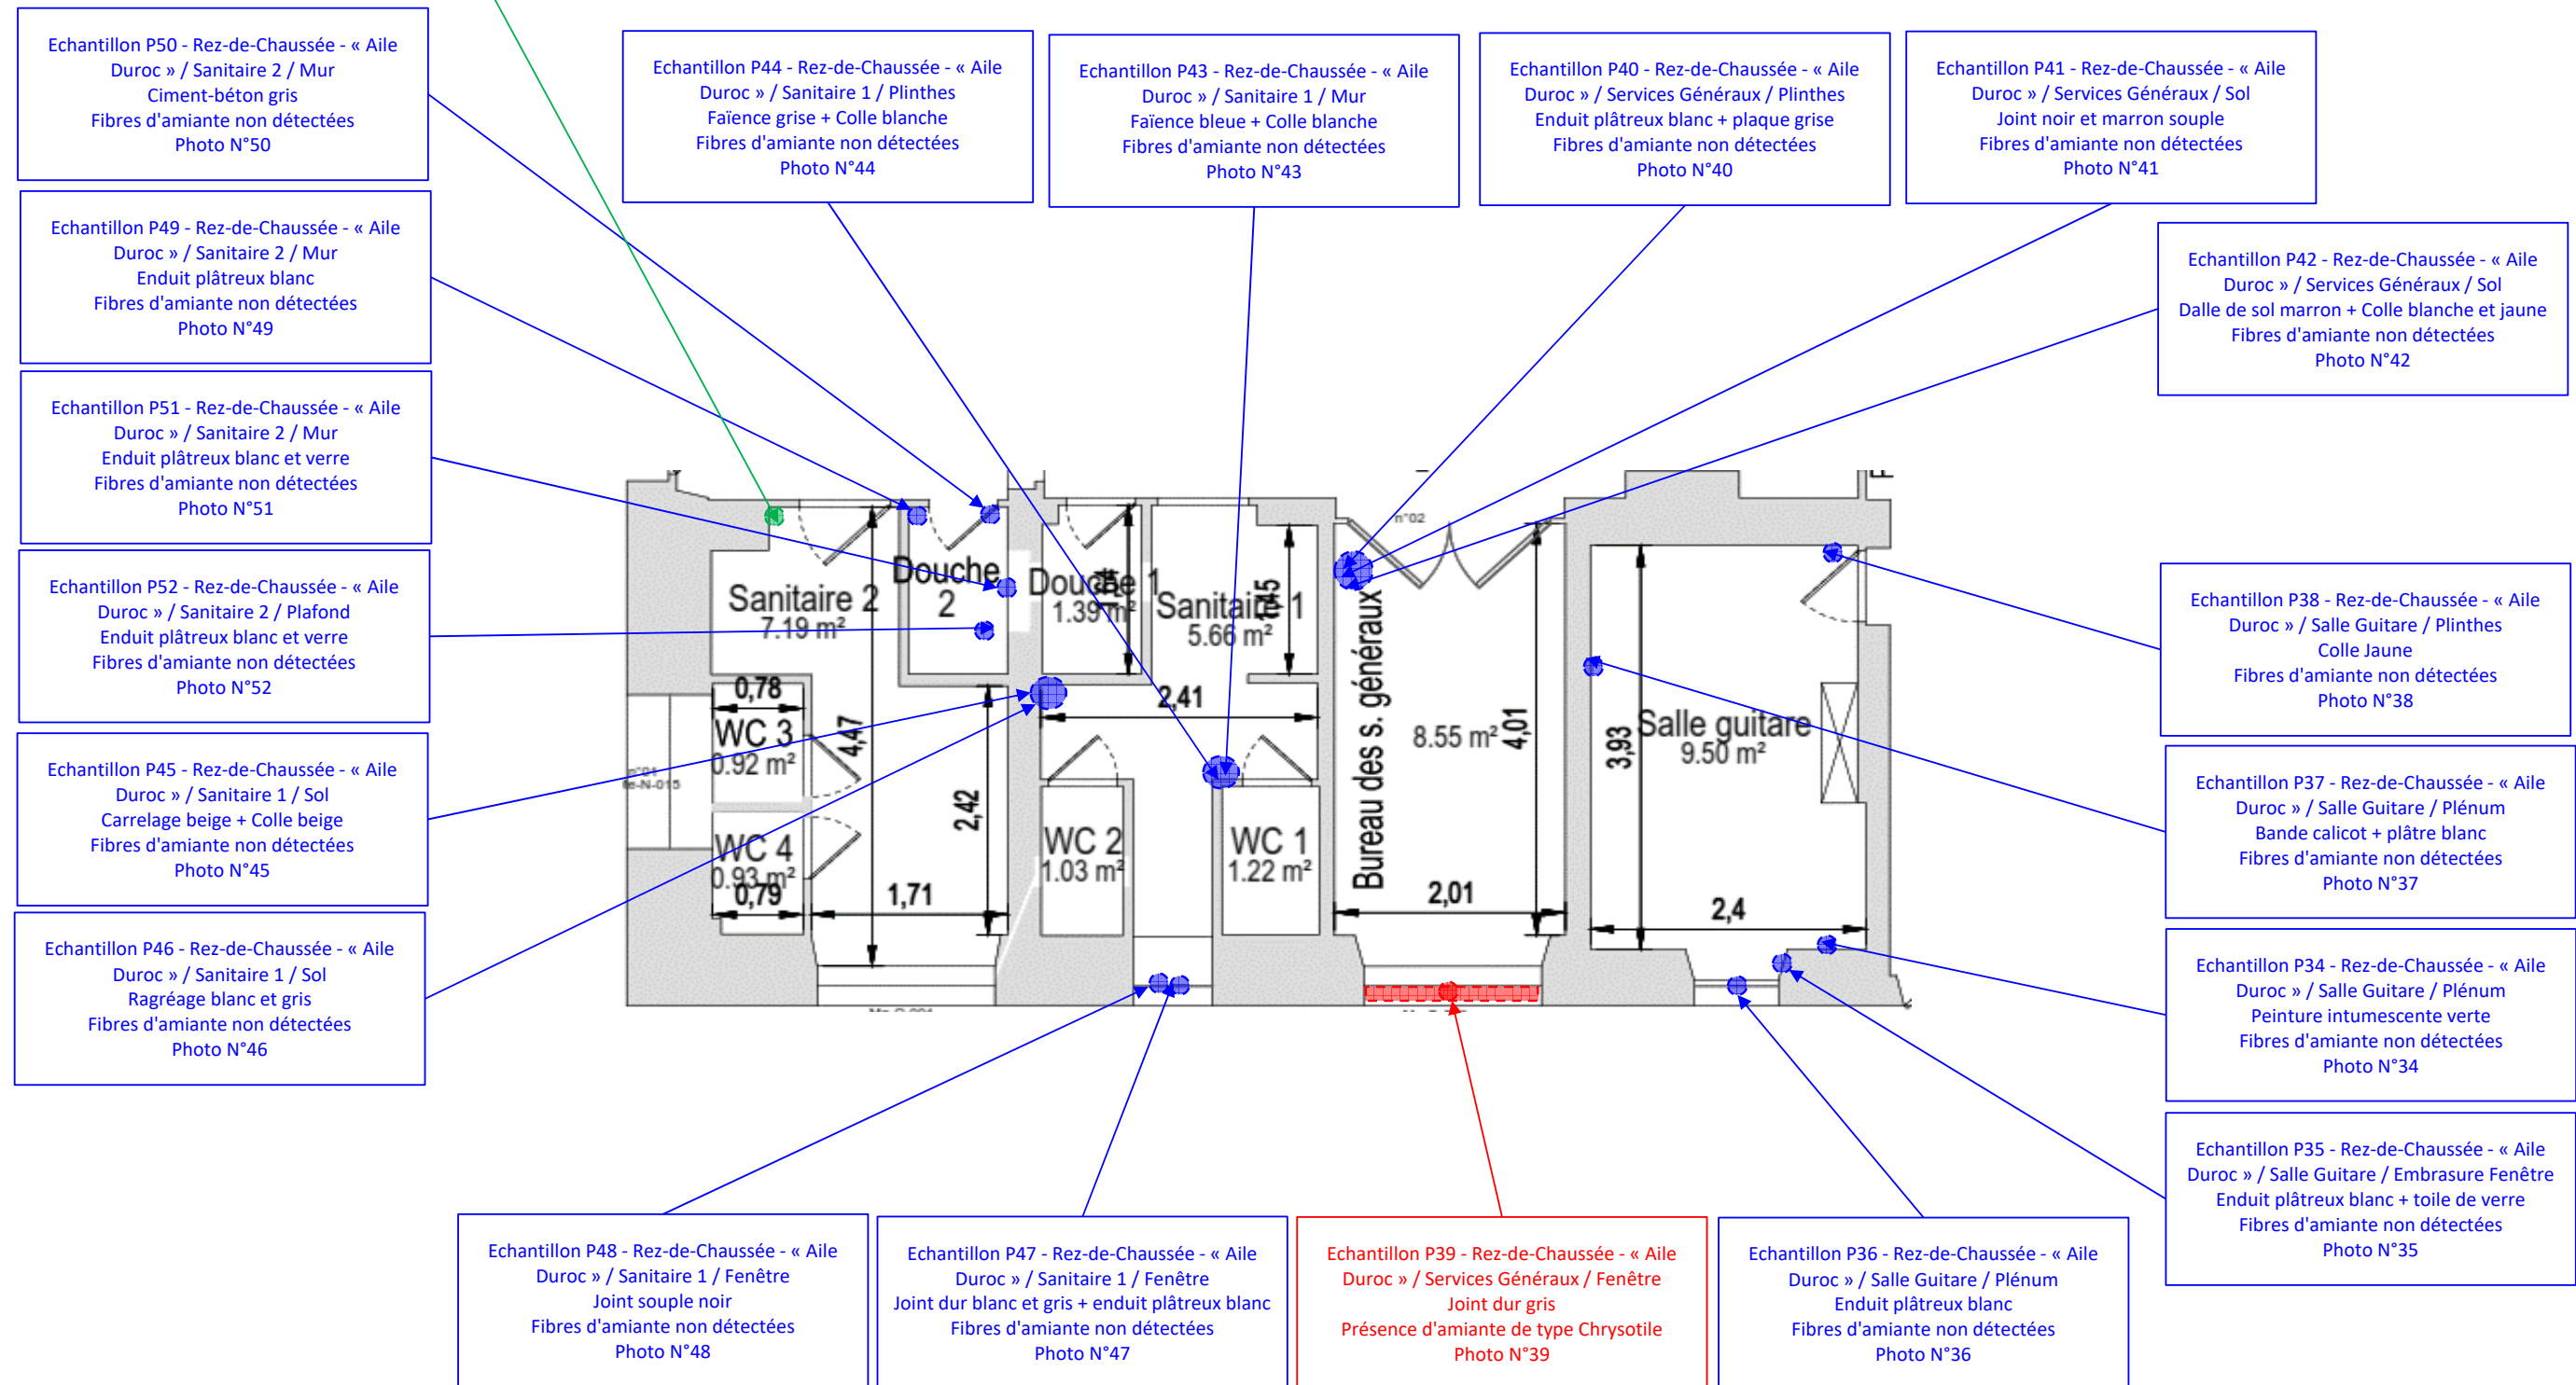
PLANCHE 10/12 - 02/04/2024

NIVEAU : BÂTIMENT PRINCIPAL / REZ-DE-CHAUSSEE - SANITAIRES 1 & 2, BUREAU DES SERVICES GENERAUX & SALLE GUITARE

Installation CTA (Centrale de Traitement d'Air) datant de 1997 (marquage) de type CARRIER. Et conduits. Equipements en fonctionnement ne permettant pas de réaliser les investigations nécessaires sur les composants internes (manchons, joints etc.)

Echantillon P56 - Rez-de-Chaussée - Cuisine 1 / Placard  
Isolant laine minérale jaune  
Fibres d'amiante non détectées  
Photo N°56

Echantillon P57 - Rez-de-Chaussée - Cuisine 1 / Placard  
Bande calicot blanche et bleu + plâtre blanc  
Fibres d'amiante non détectées  
Photo N°57

Echantillon P58 - Rez-de-Chaussée - Cuisine 2 / Plafond  
Ciment-béton blanc et jaune  
Fibres d'amiante non détectées  
Photo N°58

Echantillon P59 - Rez-de-Chaussée - Cuisine 2 / Plafond  
Faux plafond suspendu plâtreux blanc  
Fibres d'amiante non détectées  
Photo N°59

Echantillon P55 - Rez-de-Chaussée - Cuisine 2 / Plafond  
Enduit plâtreux de rebouchage  
Fibres d'amiante non détectées  
Photo N°55

Echantillon P54 - Rez-de-Chaussée - Cuisine 5 / Plafond  
Enduit plâtreux blanc et jaune  
Fibres d'amiante non détectées  
Photo N°54

Echantillon P53 - Rez-de-Chaussée - Cuisine 5 / Plafond  
Enduit plâtreux blanc et fibreux type staff  
Fibres d'amiante non détectées  
Photo N°53

Trappes de visite non manoeuvrables. Faire procéder à des investigations complémentaires lors de l'ouverture rendue possible.

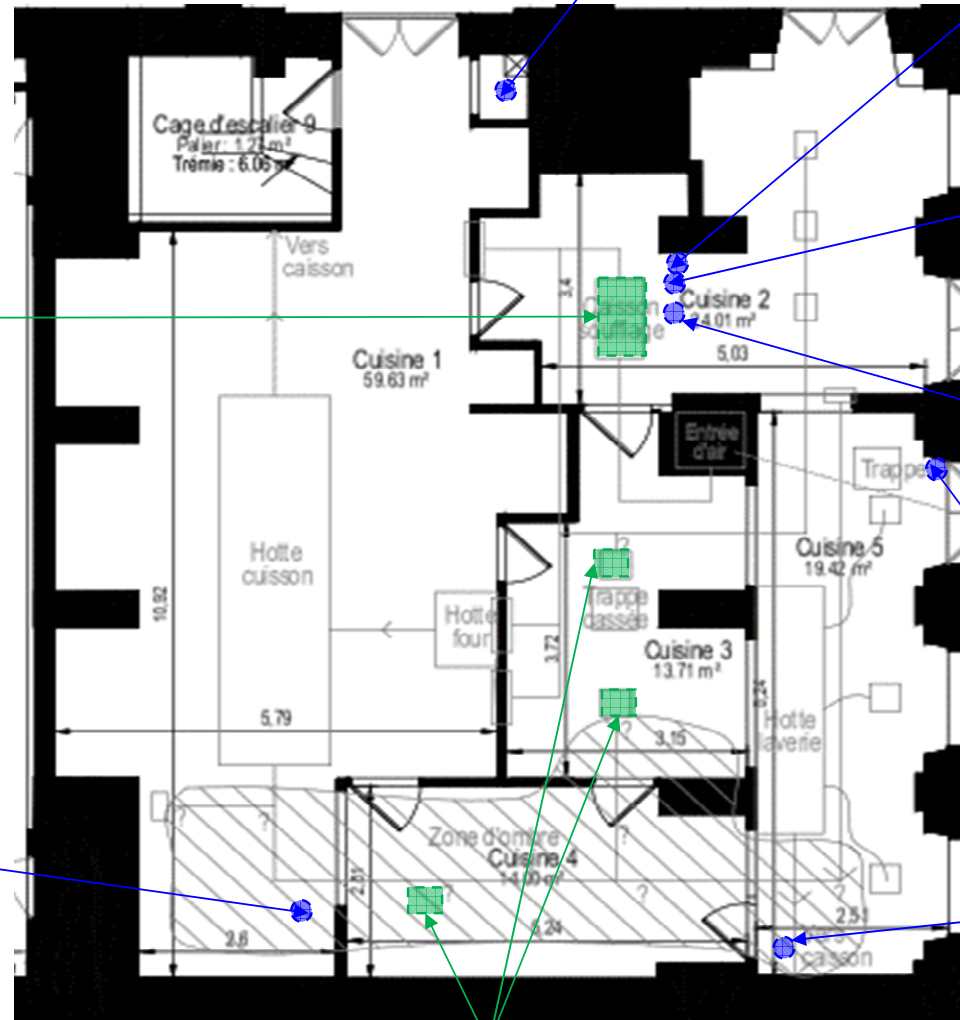
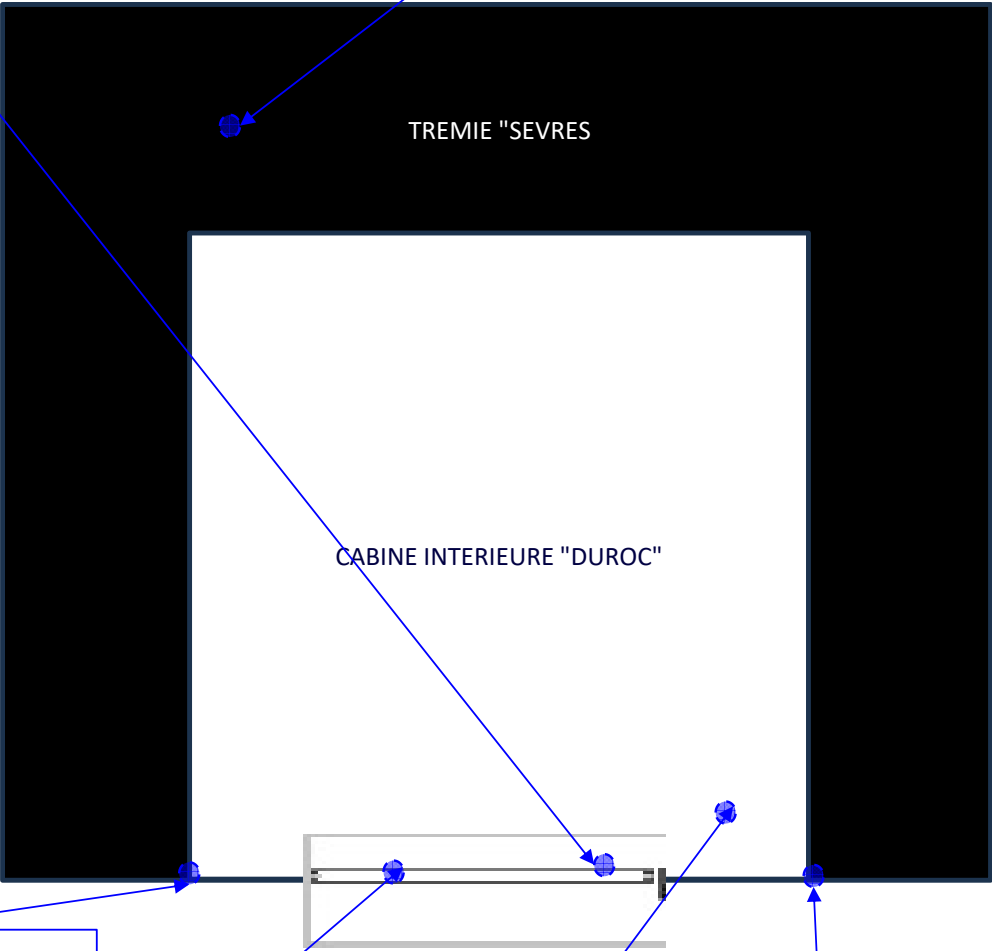
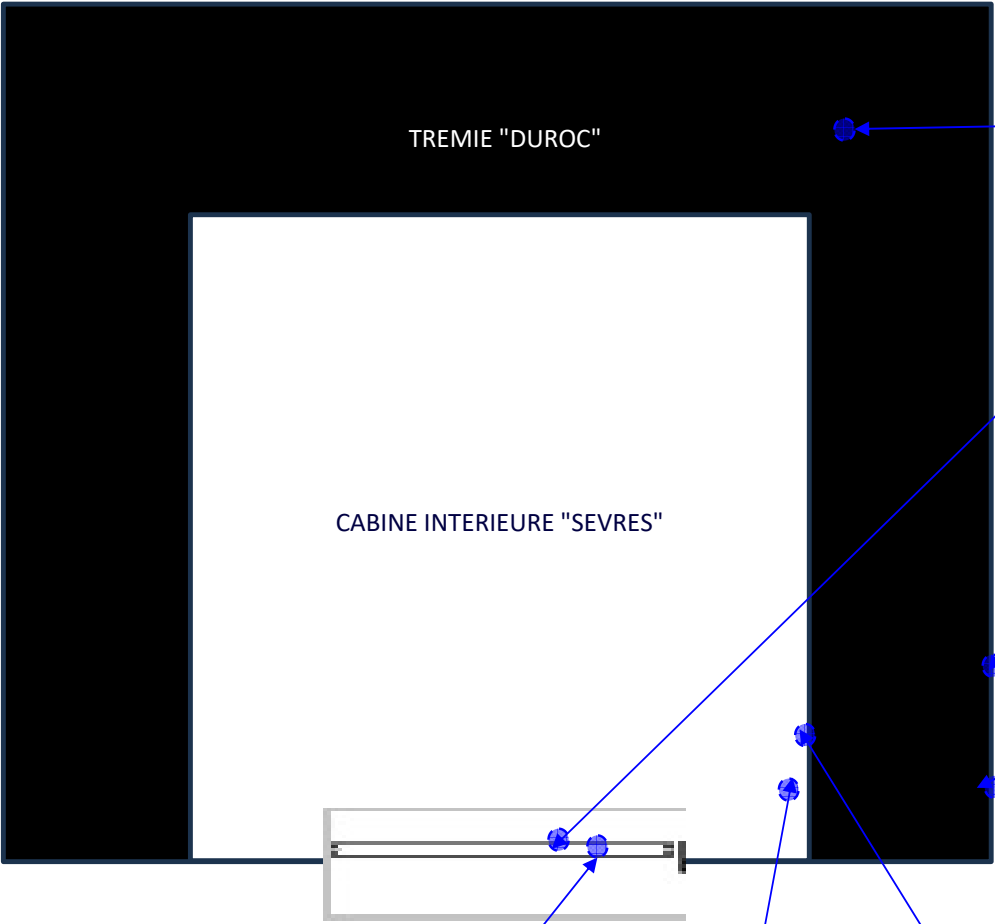
PLANCHE 12/12 - 02/04/2024

Echantillon P91 - Sous-Sol - « Aile Duroc » Fond de fosse trémie ascenseur / Porte palière  
Peinture intumescente  
Fibres d'amiante non détectées  
Photo N°91

Echantillon P89 - Sous-Sol - « Aile Duroc » Fond de fosse trémie ascenseur / Sol  
Ragréage gris  
Fibres d'amiante non détectées  
Photo N°89

Echantillon P90 - Sous-Sol - « Aile Duroc » Fond de fosse trémie ascenseur / Mur  
Enduit de rebouchage blanc/gris  
Fibres d'amiante non détectées  
Photo N°90

Echantillon P94 - « Aile Duroc » Intérieur cabine d'ascenseur / Porte  
Plaque PVC dure beige + colle jaune  
Fibres d'amiante non détectées  
Photo N°94

Echantillon P92 - « Aile Duroc » Intérieur cabine d'ascenseur / Sol  
PVC noir + colle jaune  
Fibres d'amiante non détectées  
Photo N°92

Echantillon P93 - R+2 - « Aile Duroc » Trémie / Paroi  
Mastic de réparation blanc et gris  
Fibres d'amiante non détectées  
Photo N°93

Echantillon P95 - Sous-Sol - « Aile Sèvres » Fond de fosse trémie ascenseur / Sol  
Ragréage gris  
Fibres d'amiante non détectées  
Photo N°95

Echantillon P96 - Sous-Sol - « Aile Sèvres » Fond de fosse trémie ascenseur / Porte palière  
Peinture intumescente  
Fibres d'amiante non détectées  
Photo N°96

Echantillon P97 - Sous-Sol - « Aile Sèvres » Fond de fosse trémie ascenseur / Mur  
Enduit ciment  
Fibres d'amiante non détectées  
Photo N°97

Echantillon P98 - Sous-Sol - « Aile Sèvres » Fond de fosse trémie ascenseur / Mur  
Enduit ciment  
Fibres d'amiante non détectées  
Photo N°98

Echantillon P102 - « Aile Sèvres » Intérieur cabine d'ascenseur / Sol  
PVC noir + colle jaune  
Fibres d'amiante non détectées  
Photo N°102

Echantillon P103 - « Aile Sèvres » Intérieur cabine d'ascenseur / Porte  
Plaque PVC dure beige + colle jaune  
Fibres d'amiante non détectées  
Photo N°103

Echantillon P104 - « Aile Sèvres » Intérieur cabine d'ascenseur / Plinthe  
Mastic blanc  
Fibres d'amiante non détectées  
Photo N°104

NIVEAU : TREMIES + CABINES ASCENSEURD AILES "DUROC" & "SEVRES"
