<b>04.2 FACADE NORD-EST EXISTANT-DEMOLITION</b>		
	Adresse	<b>RENOVATION DES LOCAUX ONF MF DE L'ARCLUSAZ ECOLE EN BAUGES 73630</b>	Maître d'ouvrage ONF - Responsable projet : Joël Mottard
Echelle(s) : 1:75

Phase de projet	Boc-Bô, atelier d'architecture	
	<b>PLANS PROJET - DCE</b>	Dessinateur : AS	
	<i>Ces plans sommaires ne sont pas destinés à l'exécution des ouvrages, des modifications sont susceptibles d'être apportées à ce dessin en fonction des nécessités techniques.</i>		Email : alice.sigron.arch@gmail.com
			FORMAT : A3

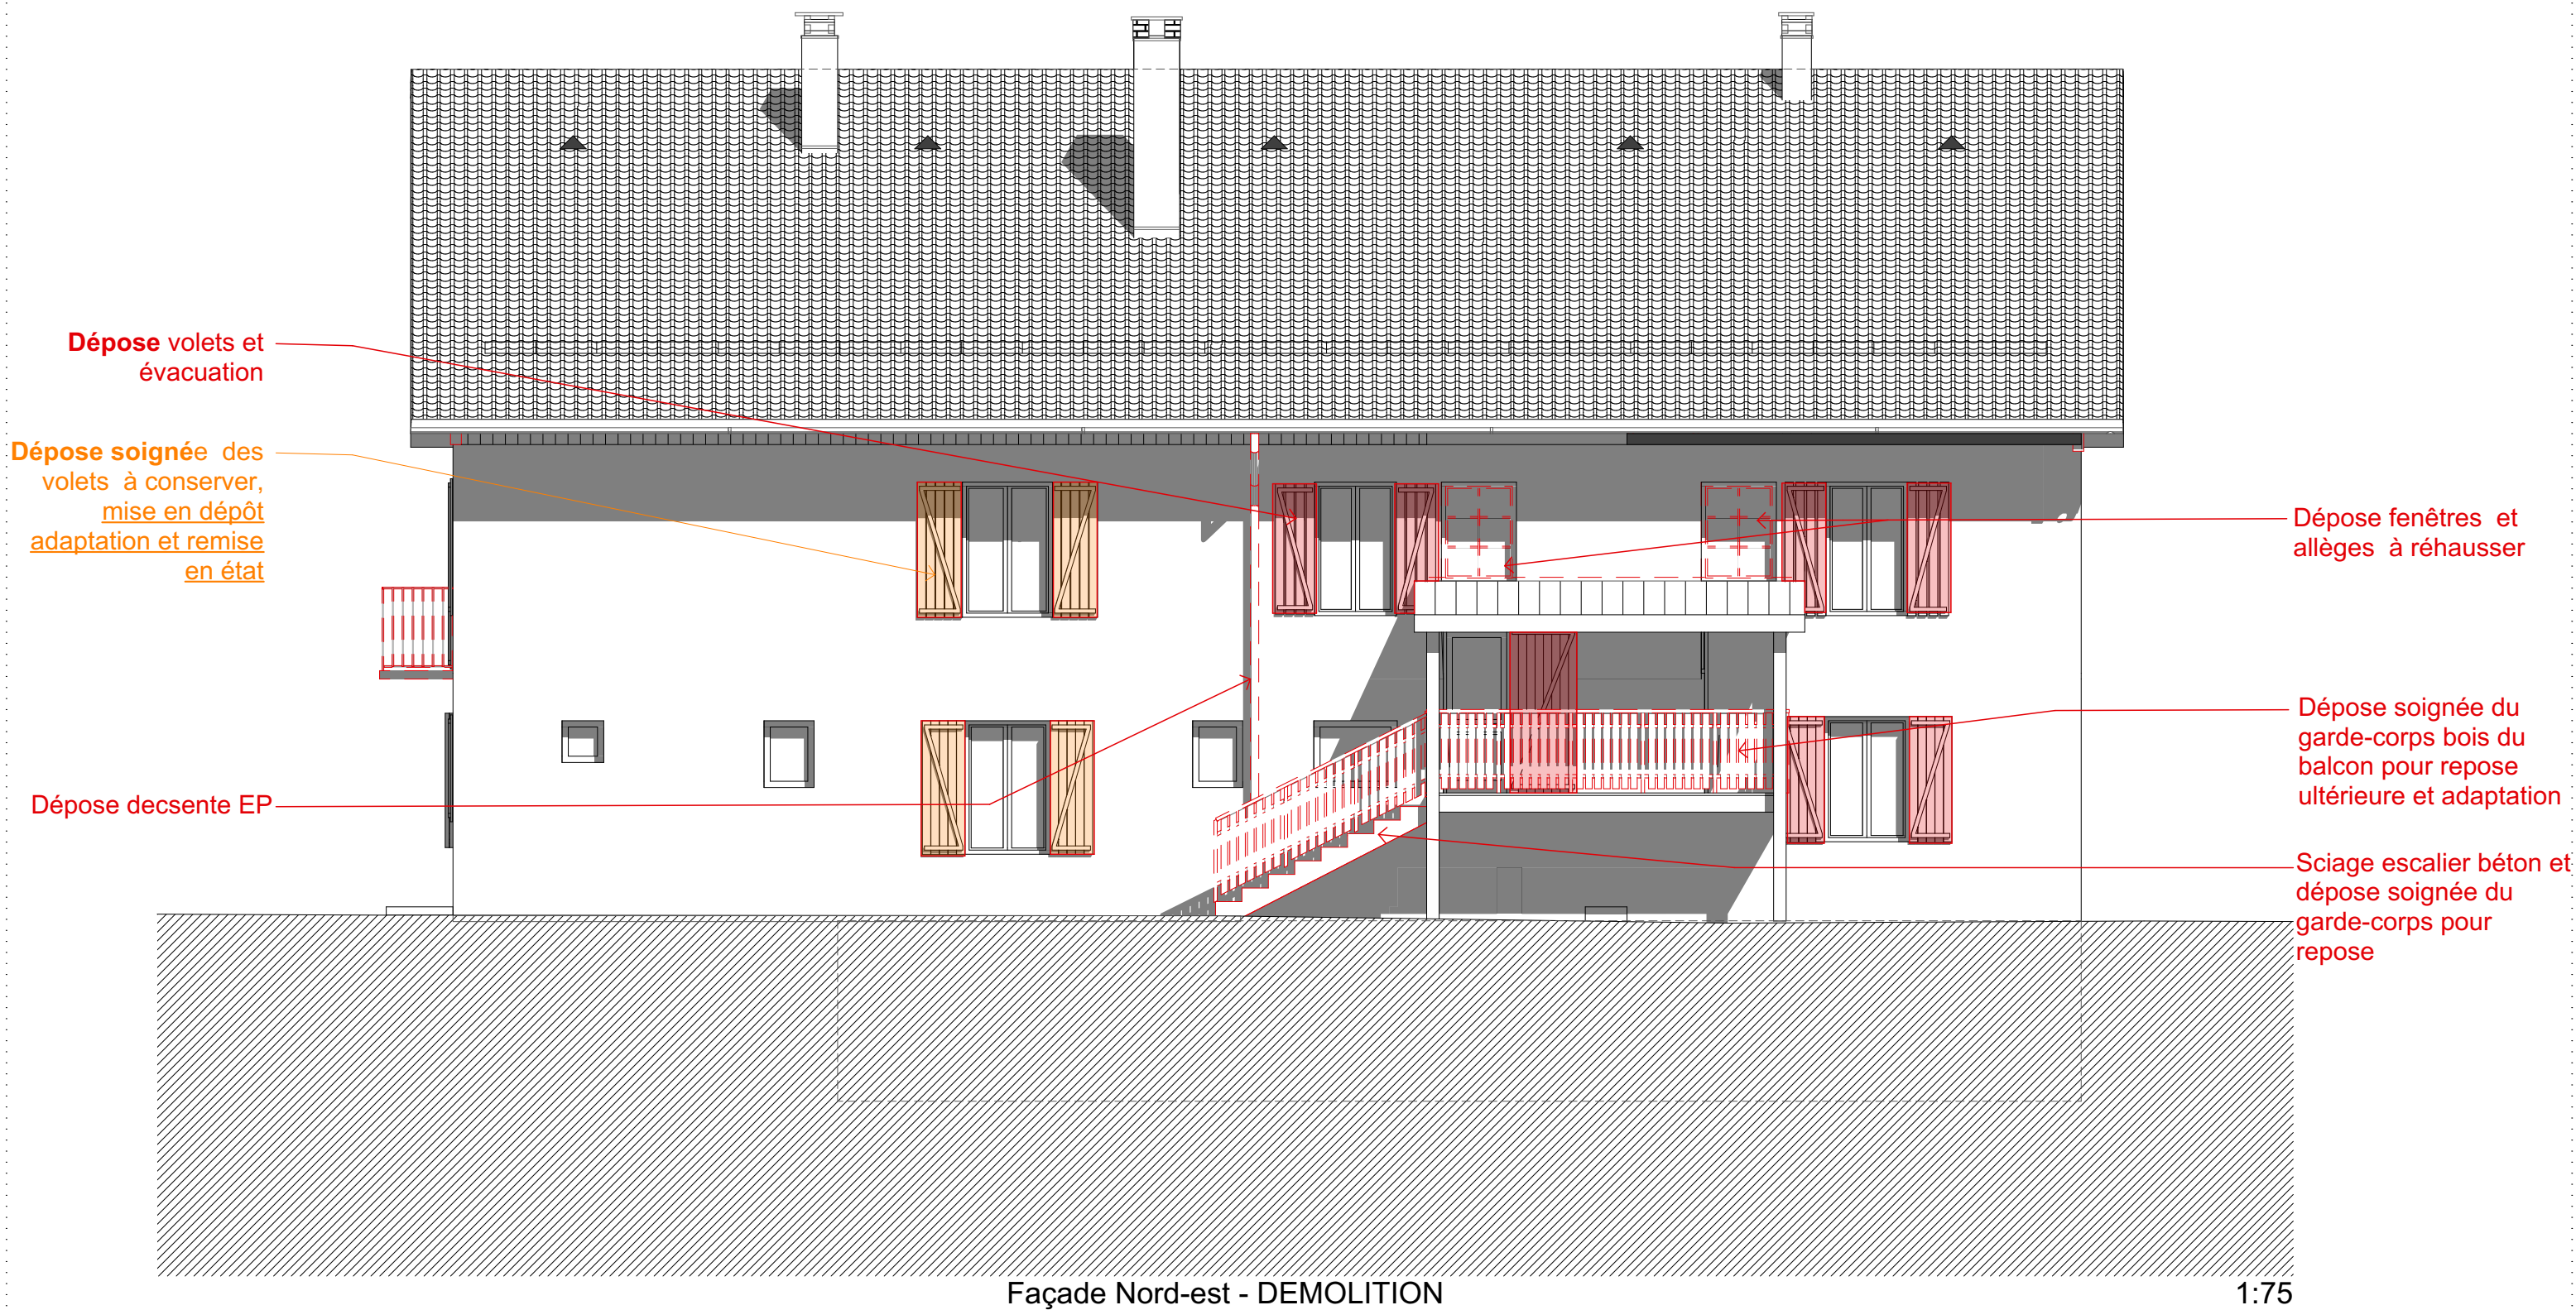
#### Etat existant :

- Enduit gratté moyen ton gris taupe
- Parties bardées de bois en pignon, lames verticales ton chêne foncé
- Couverture en polytuiles ton gris
- Garde-corps balcons en fer forgé ou bois à barreaudage vertical

#### Travaux en façades :

- Préparation des supports existants pour ITE (effacement surépaisseurs type cadre, appuis béton...)
- Dépose parties bardées de bois en pignon lames verticales
- Dépose soignée des volets pour réutilisation après remise en état
- Sciage balcon
