Lieu de la construction	5 Place du Coq 82000 MONTAUBAN
Maître d'ouvrage	MINISTRE DE LA JUSTICE-DI TOULOUSE 2 Impasse Boudoville 31100 TOULOUSE
Projet	Rénovation des façades Palais de justice
Désignation du document	PHASE 1

Echelle : 1:100ème Date : nov.-24 N° Dossier : 0148 **4** T - Plans **PRO**

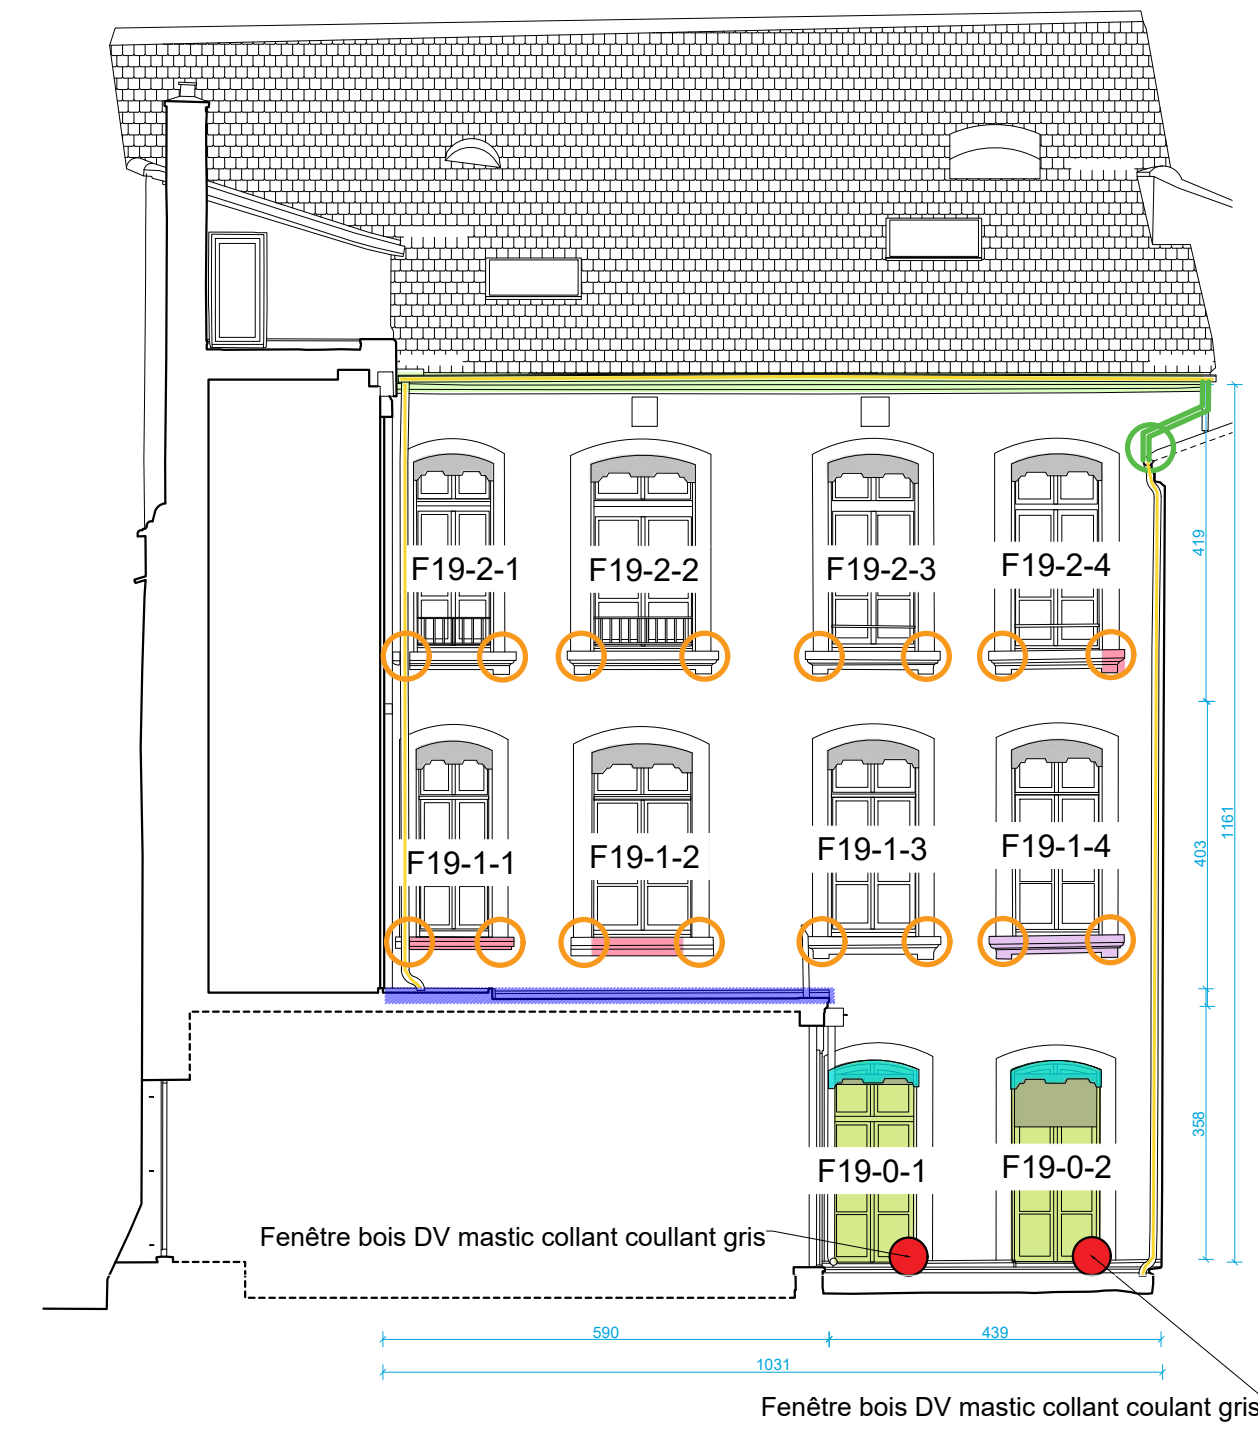
E.D.F. FAÇADE SUD OUEST

- LÉGENDE MENUISERIES
- Révision remise en jeu
 - Remplacement de menuiseries
 - Reprise des joints
 - Dépose-Repose menuiserie pour remplacement appui
 - Dépose anciens volets
Fourniture et pose de stores toiles électriques
 - Fabrication et pose de lambrequins identiques existant
- LÉGENDE CHARPENTE COUVERTURE ZINGUERIE
- Nettoyage révision, zinguerie
 - Habillage plomb de la corniche
 - Dépose - Reconstruction CHARPENTE COUVERTURE du cabanon
- LÉGENDE MAÇONNERIE
- Restauration de corniche
 - Remplacement appui de fenêtre / réparation de seuil de portes
 - Principales zones de réparation de parement
 - Reprise sol du jardin
 - Traversées de corniche pour EP
 - Zones de nettoyage particulières
