RAPPORT DE REPERAGE DU PLOMB AVANT TRAVAUX OU DEMOLITION MISSION REALISEE LE 07/10/2024

UNION GEST ETS CAISSE ASSUR MALAD AQUITA
2 BIS AVENUE DE LA RESISTANCE
CSSR LES LAURIERS PORTE DROITE
33310 LORMONT

Extension et réaménagement d'un bureau

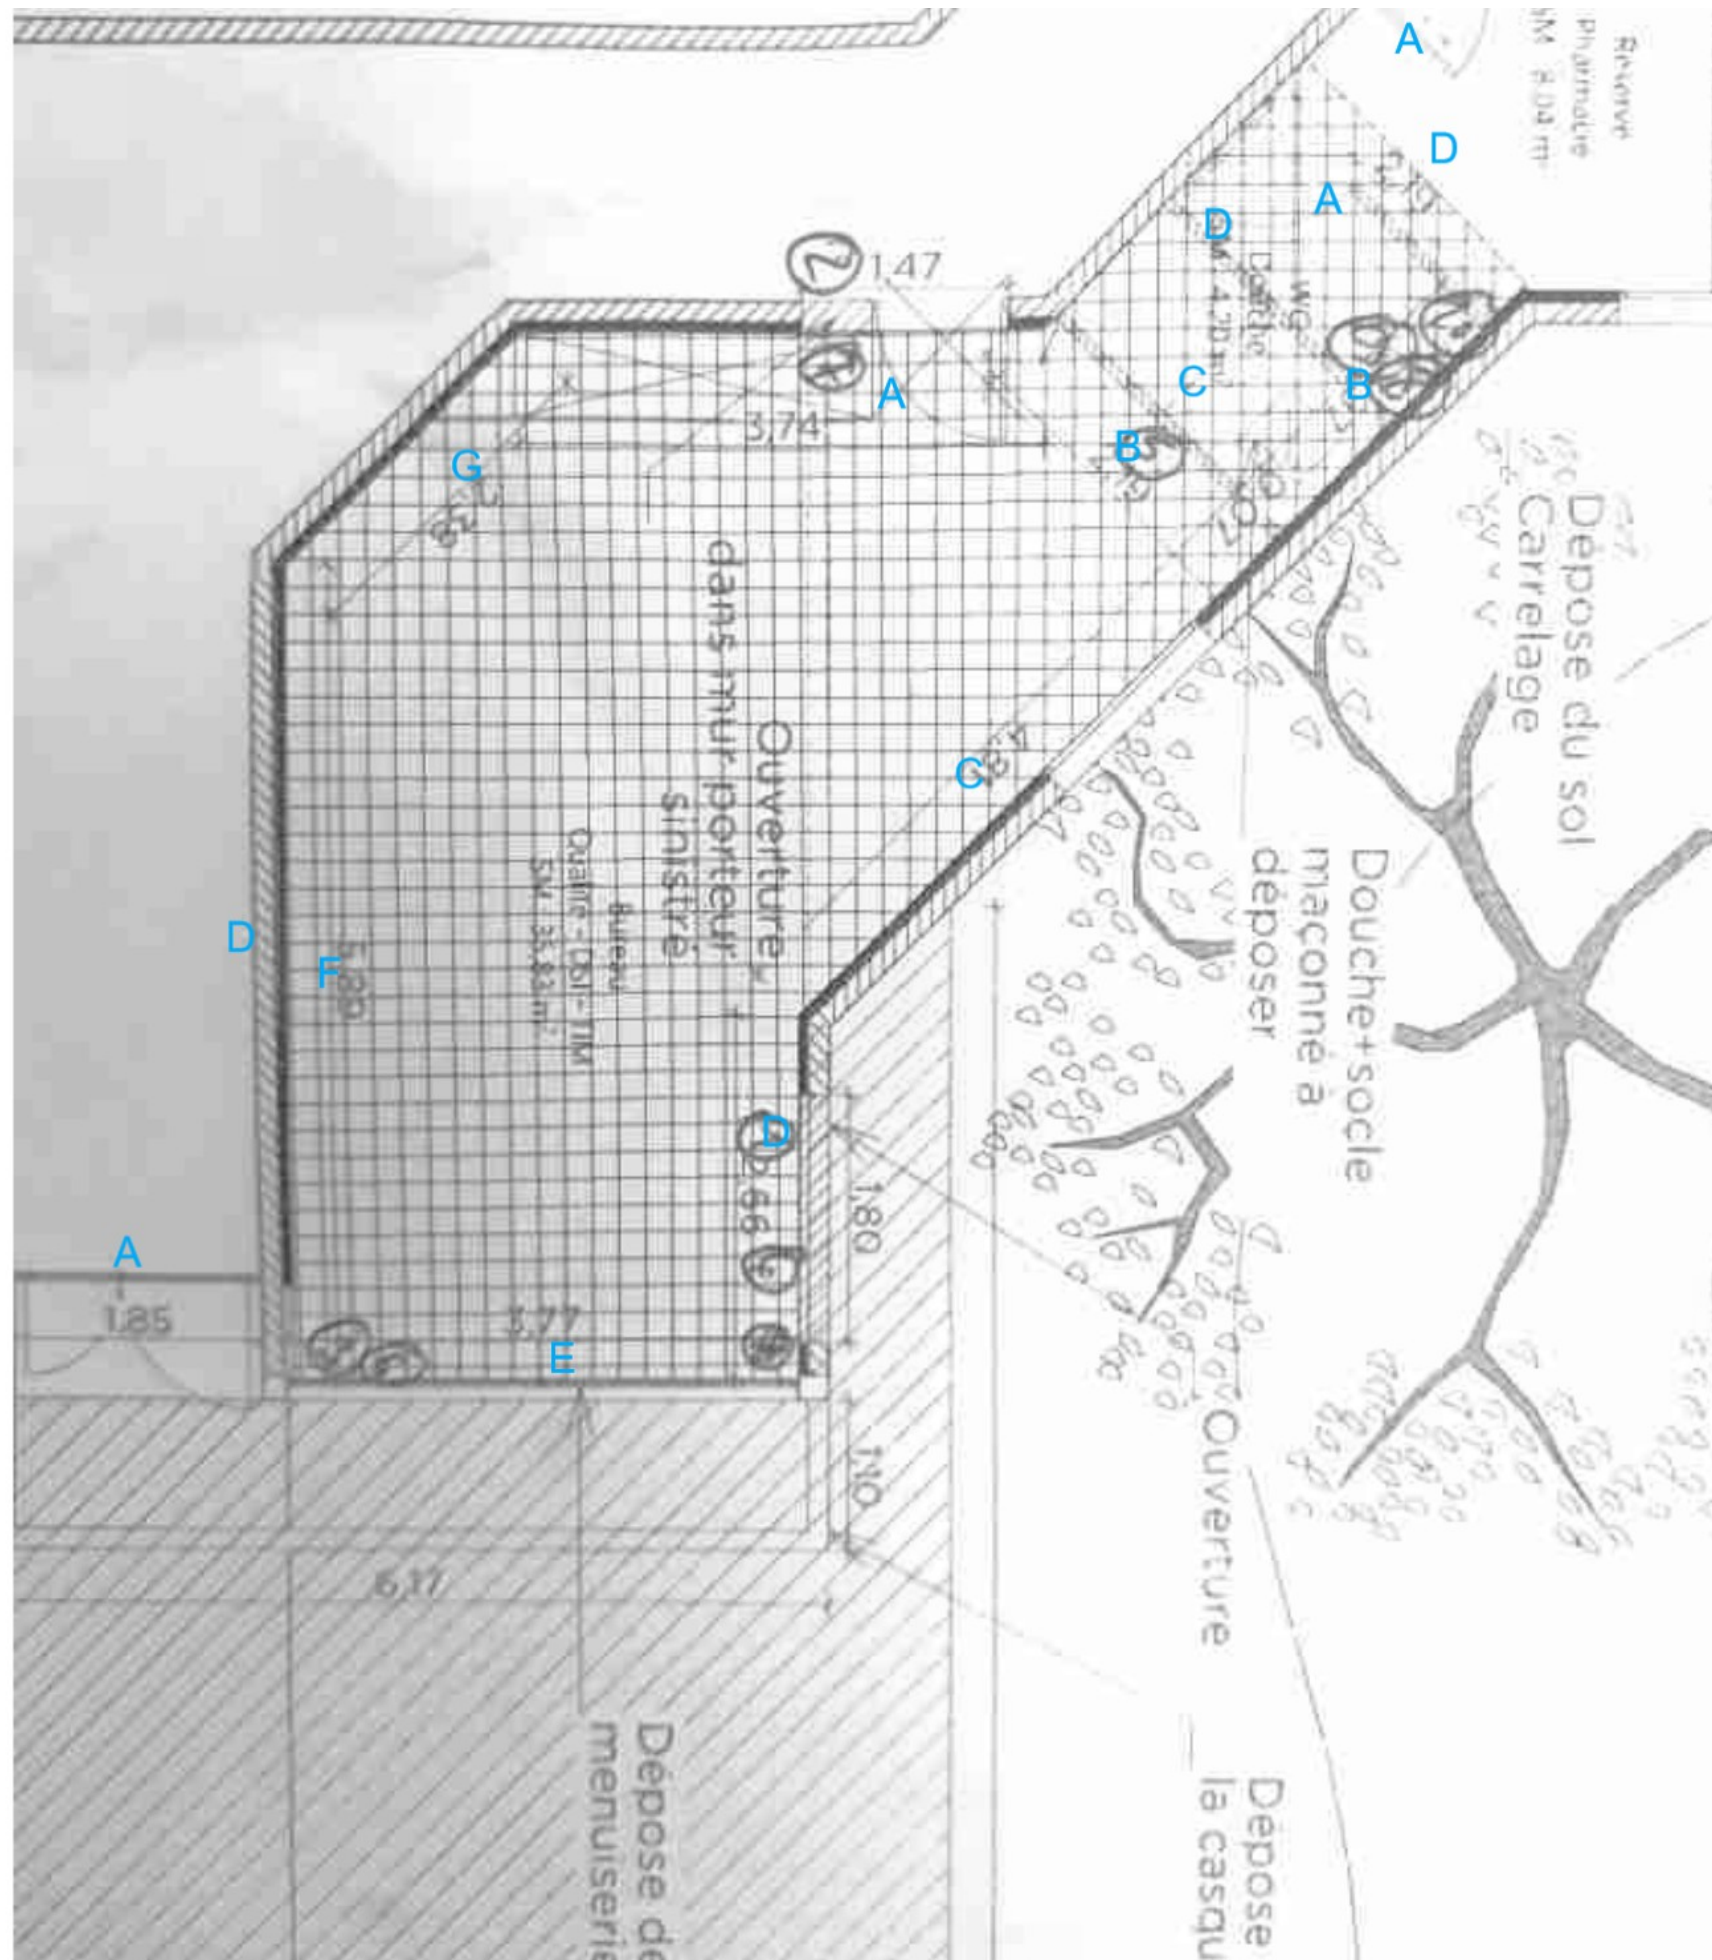
Planche Plomb		
Planche de repérage usuel		
Type: Plan	Croquis: 1/1	RDC
Auteur: CORNAC Jérémy / Alpes Contrôles		
2 BIS AVENUE DE LA RESISTANCE CSSR LES LAURIERS PORTE DROITE 33310 LORMONT
