RAPPORT INITIAL DE CONTROLE TECHNIQUE

BRUGES : REFECTION DE L'ETANCHEITE DU GYMNASSE UGECAM TOUR DE GASSIES - BRUGES

BRUGES : REFECTION DE L'ETANCHEITE DU GYMNASIUM UGECAM
TOUR DE GASSIES
CONTROLE TECHNIQUE DES CONSTRUCTIONS

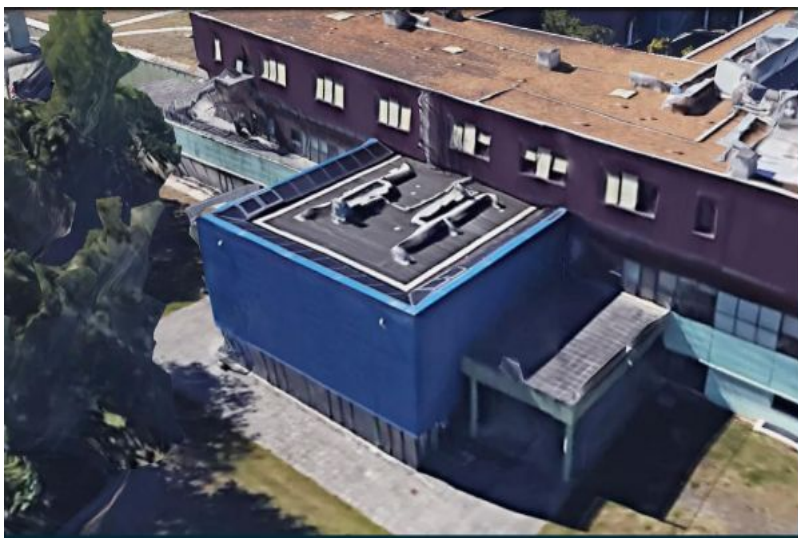
Réfection de l'étanchéité en terrasse du GYMNASSE UGECAM TOUR DE GASSIES

- Dépose des équipements en terrasse
- Dépose des relevés, fourreaux, solins, bavettes et bandes de rive
- Dépose des parties courantes d'étanchéité (les chéneaux sont

conservés. Les verrières ne font pas partie de travaux)

- Pose de supportage d'équipements en toiture
- Pose des fourreaux
- Pose d'un isolant complémentaire
- Réalisation d'une membrane d'étanchéité bitumineuse
- Pose des relevés, solins et bavettes et bandes de rive.
- Curage et réalisation d'un étanchéité flashing dans chéneau
- Pose d'équipements
- Réalisation d'un chemin de circulation
