Cafétéria

Compositions des planchers, paroi et toiture

Projet :
Surélévation Toulon - bâtiment PI

Détail de jonction paroi vitrée/toiture/casquette

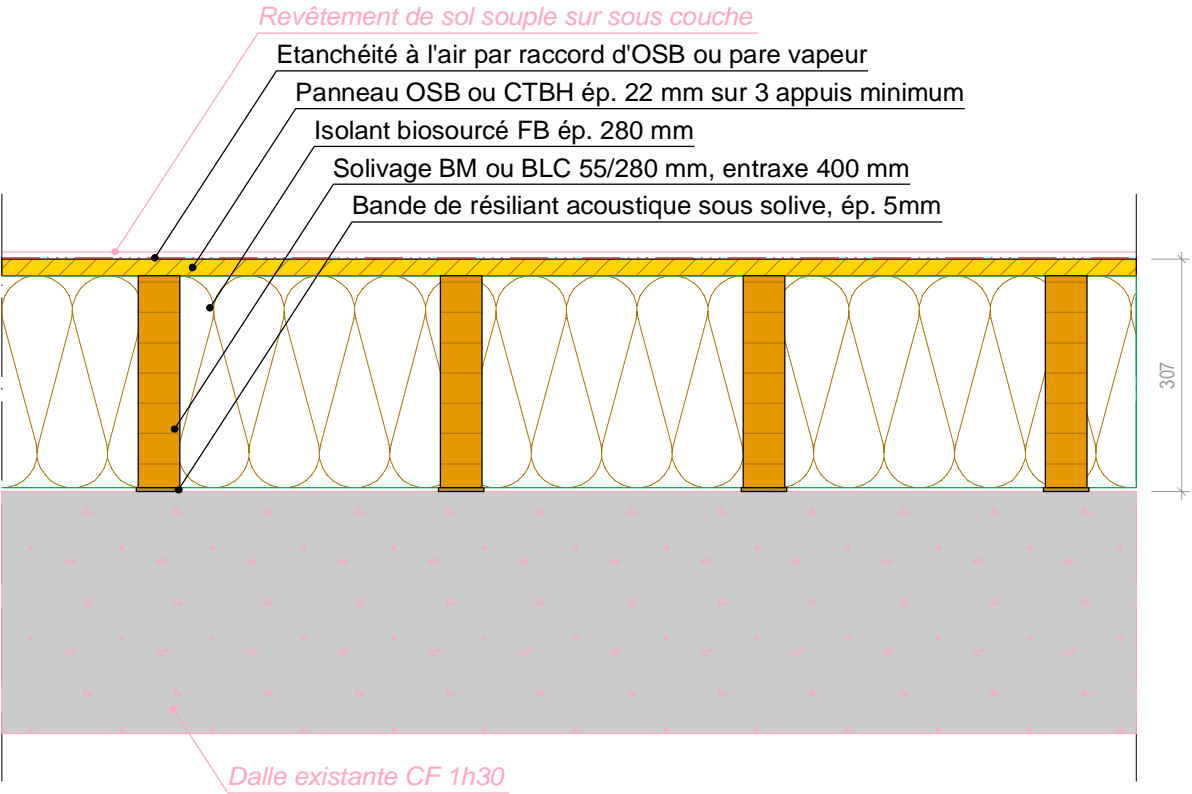
Plancher dalle béton existante
