DOSSIER DE DIAGNOSTICS TECHNIQUES

Le 21/07/2022

**USID SOLENZARA - Antenne VENTISERI
SOLENZARA 2
20240 VENTISERI**

DIAGNOSTIC PLOMB AVANT TRAVAUX

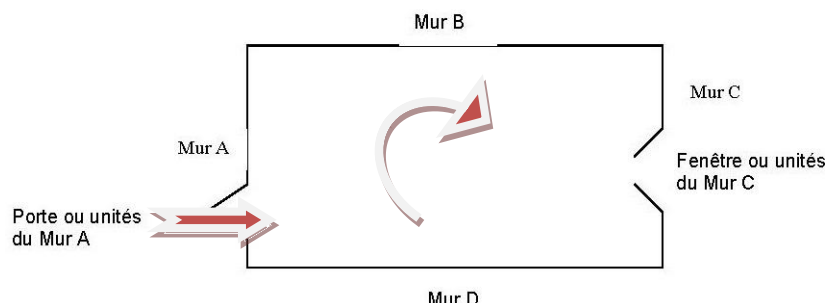
Selon la convention établie, une lettre est attribuée à chaque « zone » du local (A, B, C et D). On appelle « zone A » le mur par lequel on accède au local. Les zones suivantes sont désignées dans le sens horaire.

Chaque unité de diagnostic (porte, fenêtre, ...) est associée à une « zone ».

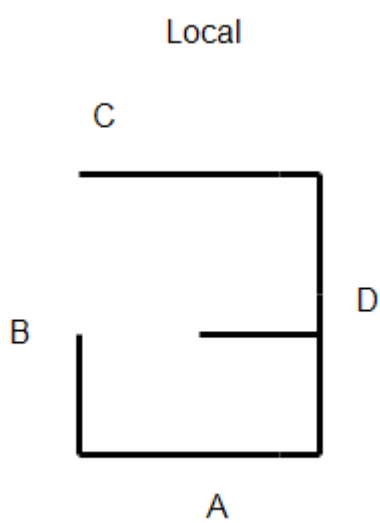
Croquis N°1

5 CROQUIS

Local : Local (RDC)

N°	Zone	Unité de diagnostic	Substrat	Revêtement apparent	Localisation	Résultats (mg/cm²)	Marge d'erreur	Observations
8	A	Mur	Béton	Enduit peint	HD	0	0,3	
9					C	0	0,3	
2	B	Mur	Béton	Enduit peint	HD	0	0,3	
3					C	0	0,3	
6	C	Mur	Béton	Enduit peint	HD	0	0,3	
7					C	0	0,3	
4	D	Mur	Béton	Enduit peint	HD	0	0,3	
5					C	0	0,3	
	Toutes zones	Charpente	Métal	Plaques ondulées en fibre ciment				Brut
Nombre d'unités de diagnostic			Total		Non mesurées			
			5		1
