CAMPUS CANOPÉ

Rapport détaillé : Rénovation des façades

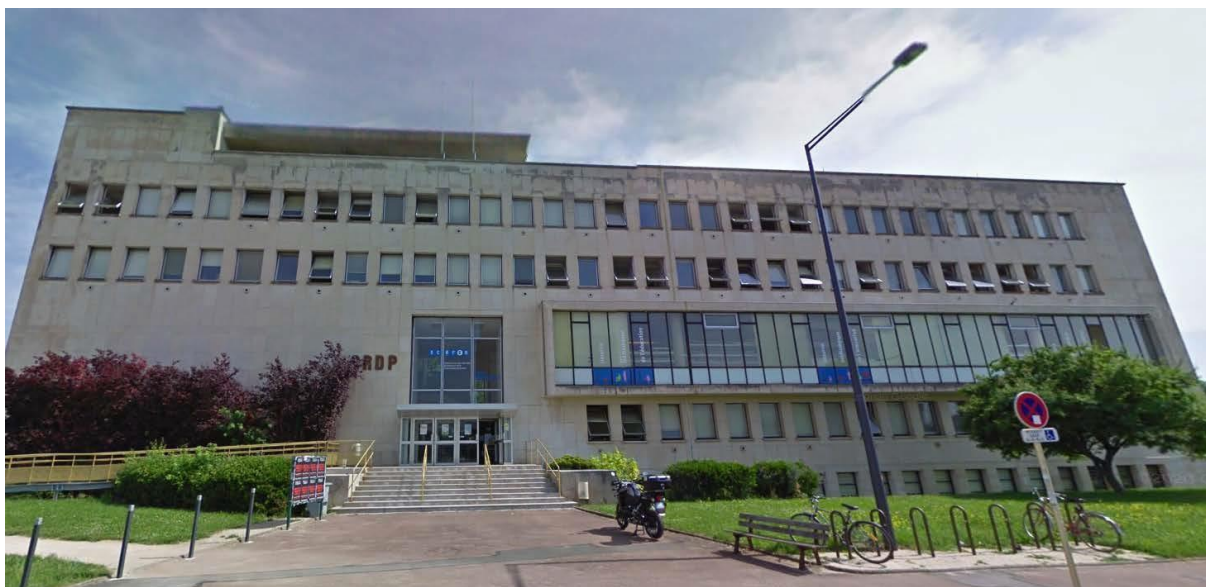
Diagnostic Visuel et Technique

- Contrôle visuel des pierres pour identifier leur intégrité physique.
- Contrôle par sonnage pour vérifier leur liaison avec le support.

- Pierres fissurées : Dégradées par les conditions atmosphériques, vibrations, et pollution.
- Pierres sonnant creux : Dégradation de la colle, générant un son vide au sonnage.

- Pierres sonnant creux : Remplacement immédiat en raison du risque de chute élevé.
- Pierres fissurées : Intervention préventive pour éviter une dégradation ultérieure.

- Prise de cotes exactes.
- Dépose et remplacement par incrustement.
- Rejointoiement après séchage pour garantir la stabilité.

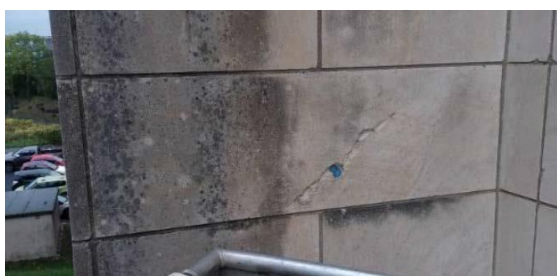
**Repérage des pierres à changer au spray
de marquage**

Contrôles des fissures et des agrafes
