## Dossier Technique Amiante (DTA)

Révision n°0

Immeuble :	<b>CENTRE DES FINANCES PUBLIQUES DE SOYAUX</b>
Adresse :	<b>1 RUE DE LA COMBE 16800 SOYAUX</b>
Date de création ou de mise à jour:	<b>25/09/2017</b>
Référence du présent DTA	<b>7072699-1-1</b>

**Document établi ou mis à jour par :**  
**ICHARD Arnaud, société Bureau Veritas**

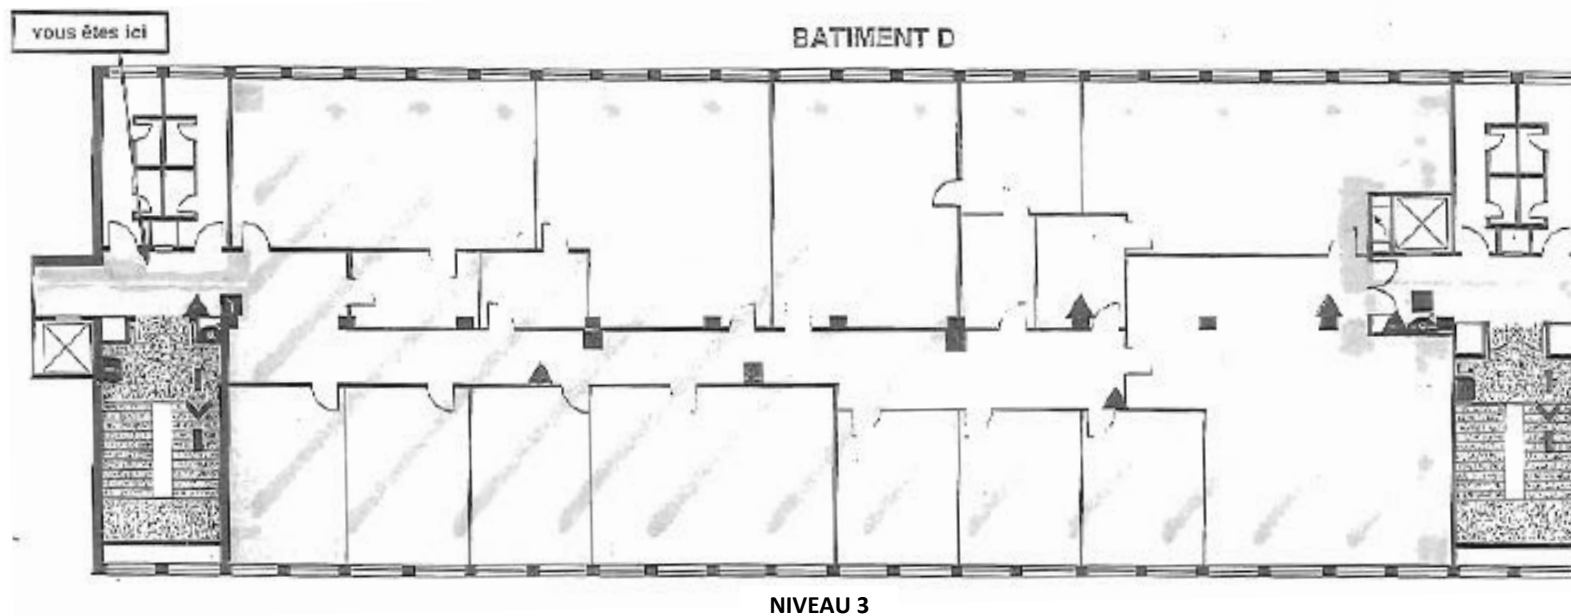
IV	<b>DALLES DE SOL NON DEGRADEES (EP)</b>

IV	<b>DALLES DE SOL DEGRADEES PONCTUELLEMENT (AC1)</b>
