Rapport de repérage du plomb avant travaux

Numéro de rapport	137704_DDFIP P
Propriétaire	DDFIP ANGERS
Donneur d'ordre	NC
Adresse de l'immeuble	BAT D 1 bis rue Dupetit Thouars 49000 ANGERS
Bâtiment ou installation	Bâtiment D
Date de la commande	18/01/2025
La ou le(s) date(s) de la visite	18/02/2025
Date d'édition du rapport de repérage	18/02/2025
Nombre total de pages du rapport, annexes comprises	60

REFECTION DES LOCAUX R+1 / R+2 /R+3

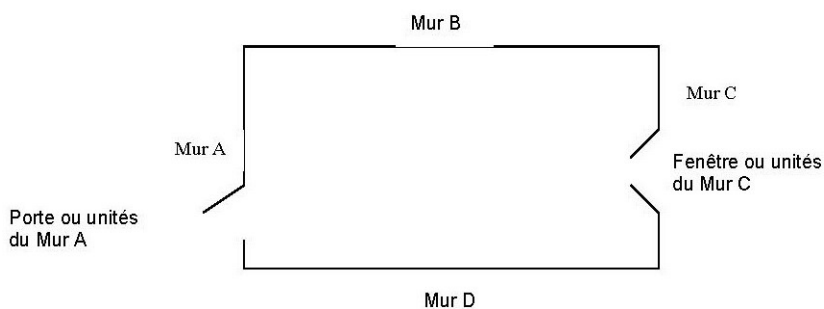
Afin de faciliter la localisation des mesures, l'auteur du constat divise chaque local en plusieurs zones qu'il identifie sur le croquis. Ces zones correspondent généralement aux différentes faces du local.

Selon la convention établie, une lettre est attribuée à chaque « zone » du local (A, B, C et D). On appelle « zone A » le mur par lequel on accède au local. Les zones suivantes sont désignées dans le sens horaire.

Chaque unité de repérage (porte, fenêtre, ...) est associée à une « zone ».

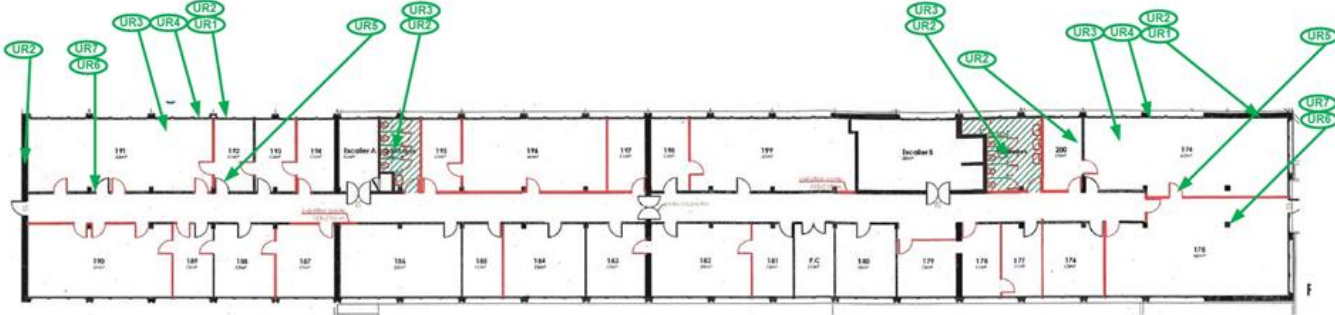
PLANCHE DE REPERAGE USUEL				Adresse de l'immeuble : BAT D 1 bis rue Dupetit Thouars 49000 ANGERS	
N° dossier :	137704_DDFIP				
N° planche :	2/3	Version :	0 Type :		Croquis
Origine du plan :	Cabinet de diagnostics				
				Bâtiment – Niveau :	Document 2

PLANCHE DE REPERAGE TECHNIQUE		LEGENDE		Situation du bien		
Adresse	BAT BENT D	Matériaux et produits contenant de l'amiante :			 	
R+2	Date visite					07/11/2022
	Auteur					LEBOUX
	N° dossier					14532637
	Planche					1/1
Plan/Elevation	Indice	0

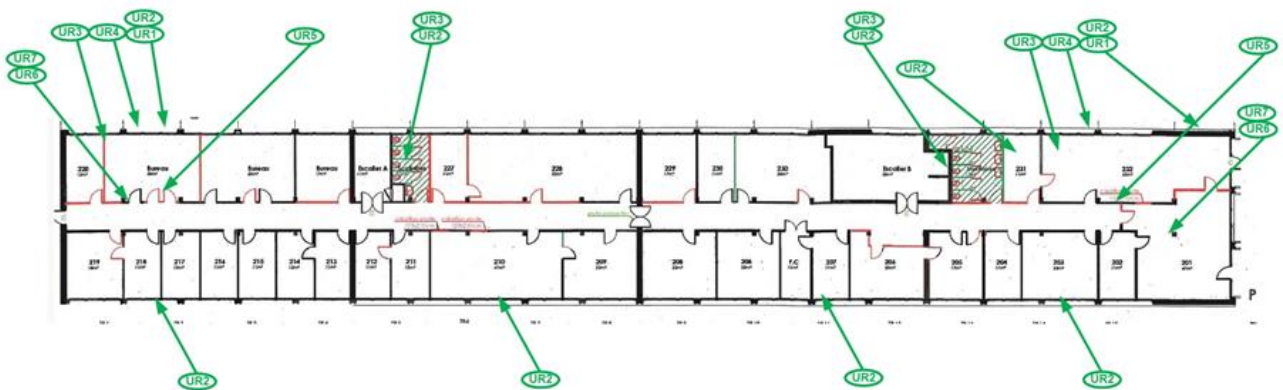
PLANCHE DE REPERAGE USUEL				Adresse de l'immeuble : BAT D 1 bis rue Dupetit Thouars 49000 ANGERS
N° dossier :	137704_DDFIP			
N° planche :	3/3	Version : 0	Type : Croquis	
Origine du plan :	Cabinet de diagnostics			Bâtiment – Niveau : Document 3

PLANCHE DE REPERAGE TECHNIQUE		LEGENDE		Situation du bien		
Adresse	BAT BENT D	Matériaux et produits contenant de l'amiante :			 	
R+3	Date visite					07/11/2022
	Auteur					LEBOUX
	N° dossier					14532637
	Planche					1/1
Plan/Elevation	Indice	0	  Non visité	  Non concerné
