G6 vers W DN150

**Matériel d'inspection :** Drone Gomore 340

**Diamètre nominal :** 150 mm

**Effluent :** Eaux pluviales

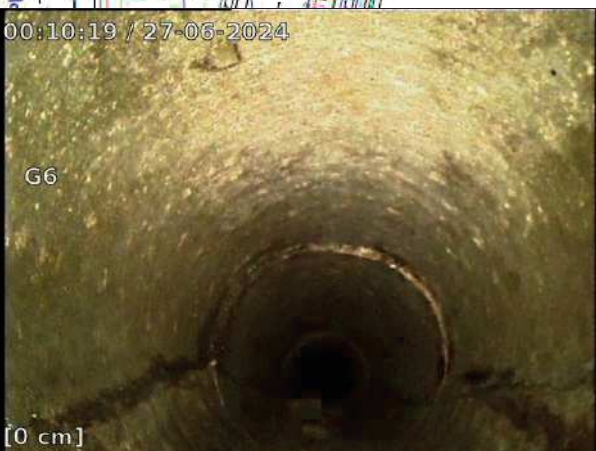
0,00 m	Début de l'inspection

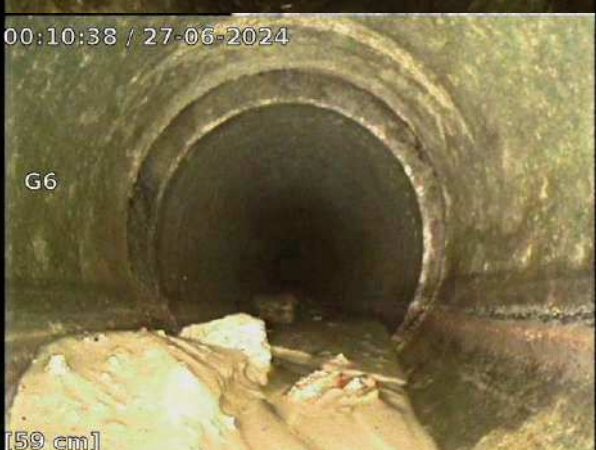
0,59 m	Présence de sable et de dépôts

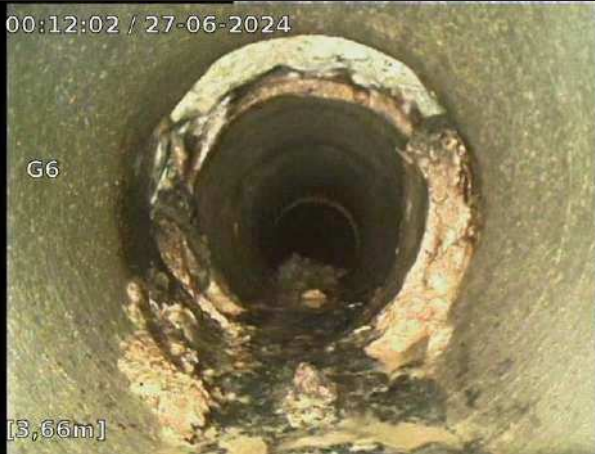
<p>[3,66m]</p>
4,07 m	Présence de sable et de dépôts	<p>00:12:48 / 27-06-2024</p> <p>G6</p>

Distance	Commentaire	Photo
3,66 m	Présence de sable et de dépôts	<p>00:12:02 / 27-06-2024</p> <p>G6</p>

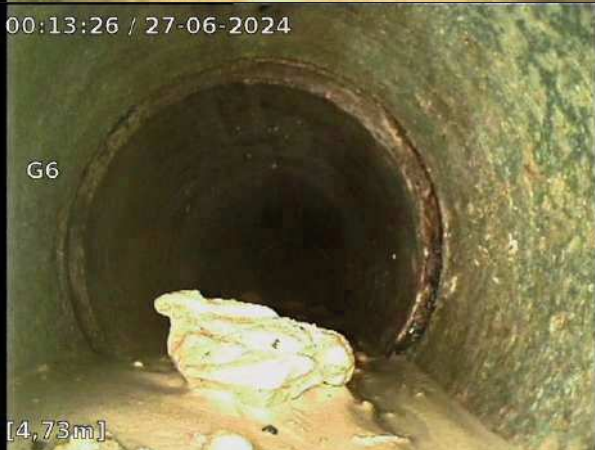
<p>[4,73m]</p>

<p>[4,07m]</p>
4,73 m	Présence de sable et de dépôts	<p>00:13:26 / 27-06-2024</p> <p>G6</p>

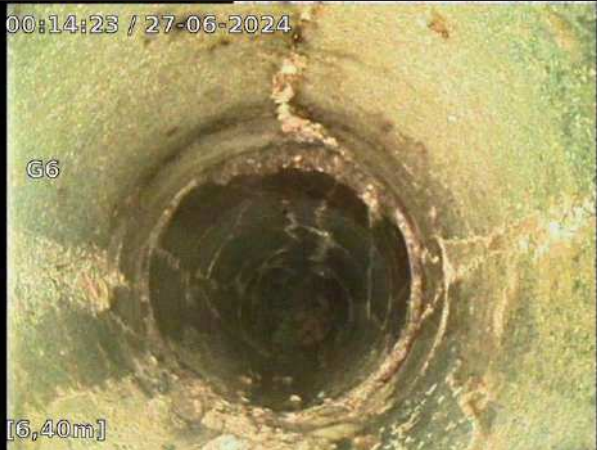
Distance	Commentaire	Photo
6,40 m	Fissures longitudinales à plusieurs endroits de la section, fragilisation de la canalisation sur 0,80 m environ

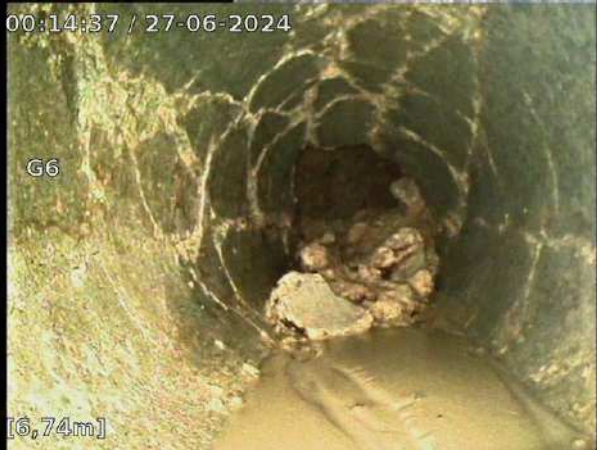
<p>00:14:23 / 27-06-2024</p> <p>G6</p> <p>[6,40m]</p>
6,74 m	Fissures ou fragilisation de la section  Présence de sable, de dépôts et de gravats  Effondrement

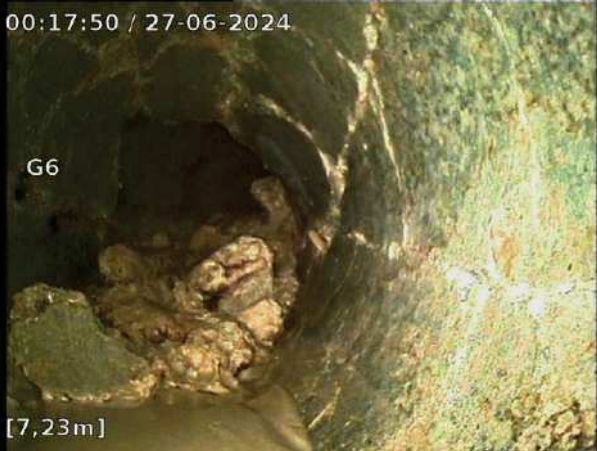
<p>00:14:37 / 27-06-2024</p> <p>G6</p> <p>[6,74m]</p>
7,23 m	Fissures ou fragilisation de la section  Obstruction liée à un effondrement de la canalisation : fin d'inspection

<p>00:17:50 / 27-06-2024</p> <p>G6</p> <p>[7,23m]</p>
Fin d'inspection à <b>7,23 m</b>
