Suivi de l'état de conservation des
matériaux ou produits contenant de
l'amiante

<p>Numéro d'offre : 2208911 Numéro de contrat : C23113388 Numéro de rapport (n° de tâche) : T230169061 -3 Date : 30/01/2024</p>	<p>Lieu d'intervention :</p> <p>bâtiment H CH Agen-Nerac 21 route de Villeneuve 47923 AGEN CEDEX</p> <p>Destinataire rapport : CENTRE HOSPITALIER AGEN NERAC ST ESPRIT</p>	<p>Date d'intervention : Du 09/01/2024 au 26/01/2024</p> <p>Intervenant : Monsieur Jean-Baptiste MARTIN</p> <p>Signature :  </p>
---	--	---

Adresse : CH Agen-Nerac bâtiment H 21 route de Villeneuve 47923 AGEN CEDEX Étage : Bâtiment : Nature du bâtiment : Centre Hospitalier Agen Nerac	Numéro de Lot : Référence Cadastre : Non communiqué Date du Permis de Construire : Antérieur au 1er juillet 1997 <u>Annexes :</u> Numéro de lot de Cave : Numéro de lot de garage :
---	---

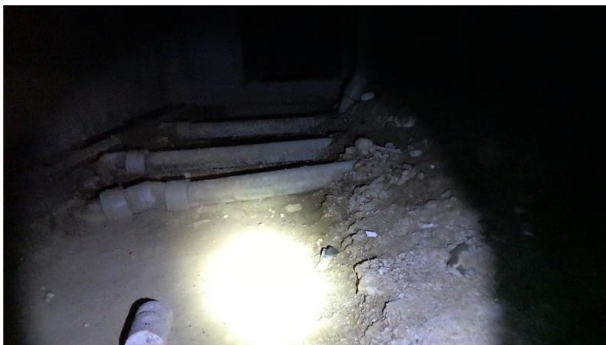
ELEMENT : Conduit de fluide		
Emplacement

Nom du client	Numéro de dossier	Pièce ou local
CENTRE HOSPITALIER AGEN NERAC ST ESPRIT	C23113388	2ème SS - PS2 Ensemble du niveau
Matériau	Date de prélèvement	Nom de l'opérateur
Fibre-ciment		MARTIN Jean-Baptiste
Localisation		
Conduit de fluide - Sol		
Résultat amiante		
Présence d'amiante ()		
Résultat de la grille d'évaluation		
Evaluation périodique		
Commentaires		
conduits firo-ciment répartis sur le niveau sur murs, plafonds et sol (pour la partie vide-sanitaire) localisation sur plan

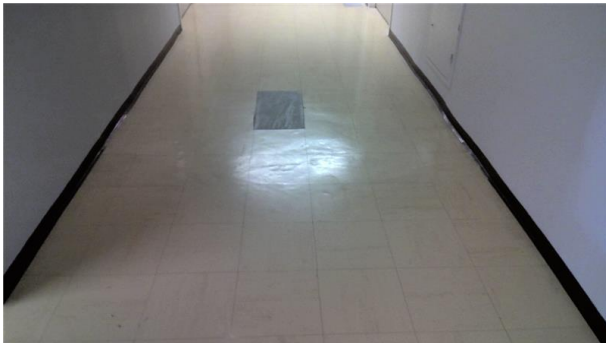
ELEMENT : Plancher		
Emplacement

Nom du client	Numéro de dossier	Pièce ou local
CENTRE HOSPITALIER AGEN NERAC ST ESPRIT	C23113388	R+7 - P7 ensemble du niveau
Matériau	Date de prélèvement	Nom de l'opérateur
Dalle de sol		MARTIN Jean-Baptiste
Localisation		
Plancher - Sol		
Résultat amiante		
Présence d'amiante ()		
Résultat de la grille d'évaluation		
Evaluation périodique

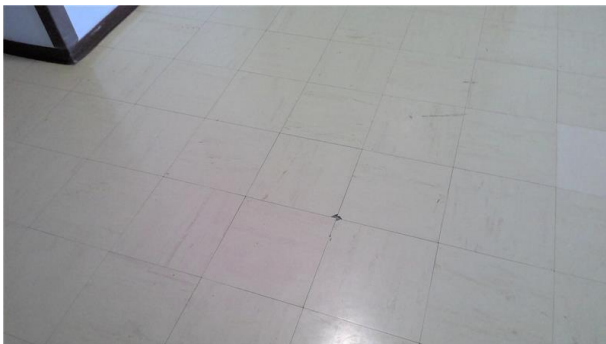
ELEMENT : Plancher		
Emplacement

Nom du client	Numéro de dossier	Pièce ou local
CENTRE HOSPITALIER AGEN NERAC ST ESPRIT	C23113388	R+5 - P5 ensemble du niveau
Matériau	Date de prélèvement	Nom de l'opérateur
Dalle de sol		MARTIN Jean-Baptiste
Localisation		
Plancher - Sol		
Résultat amiante		
Présence d'amiante ()		
Résultat de la grille d'évaluation		
Evaluation périodique		
Commentaires		
localisation sur plan

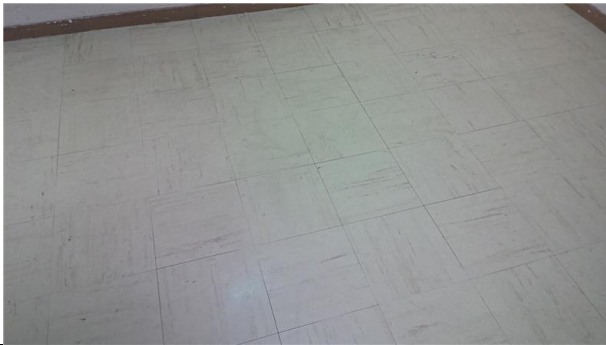
ELEMENT : Plancher		
Emplacement

Nom du client	Numéro de dossier	Pièce ou local
CENTRE HOSPITALIER AGEN NERAC ST ESPRIT	C23113388	R+8 - P8 palier cage d'escalier
Matériau	Date de prélèvement	Nom de l'opérateur
Dalle de sol		MARTIN Jean-Baptiste
Localisation		
Plancher - Sol		
Résultat amiante		
Présence d'amiante ()		
Résultat de la grille d'évaluation		
Evaluation périodique		
Commentaires		
localisation sur plan
