TOITURE C

PLAN 07b – PROJET Colonnes – 3 <sup>ème</sup> étage			Projet : <b>Rénovation (réparation et modification) de la toiture de la DDFiP de l’Oise.</b>
<div>Créateur</div> <div>Atelier</div>	Vue	Plan de localisation	Nom du client : <b>DIRECTION DÉPARTEMENTALE FINANCES PUBLIQUES OISE</b> , 29 rue du Docteur Gérard, 60000 BEAUVAIS
	Echelle	Sans – Plan de principe	
	Date	<b>Mai 2025</b>	
	Version	<b>A</b>

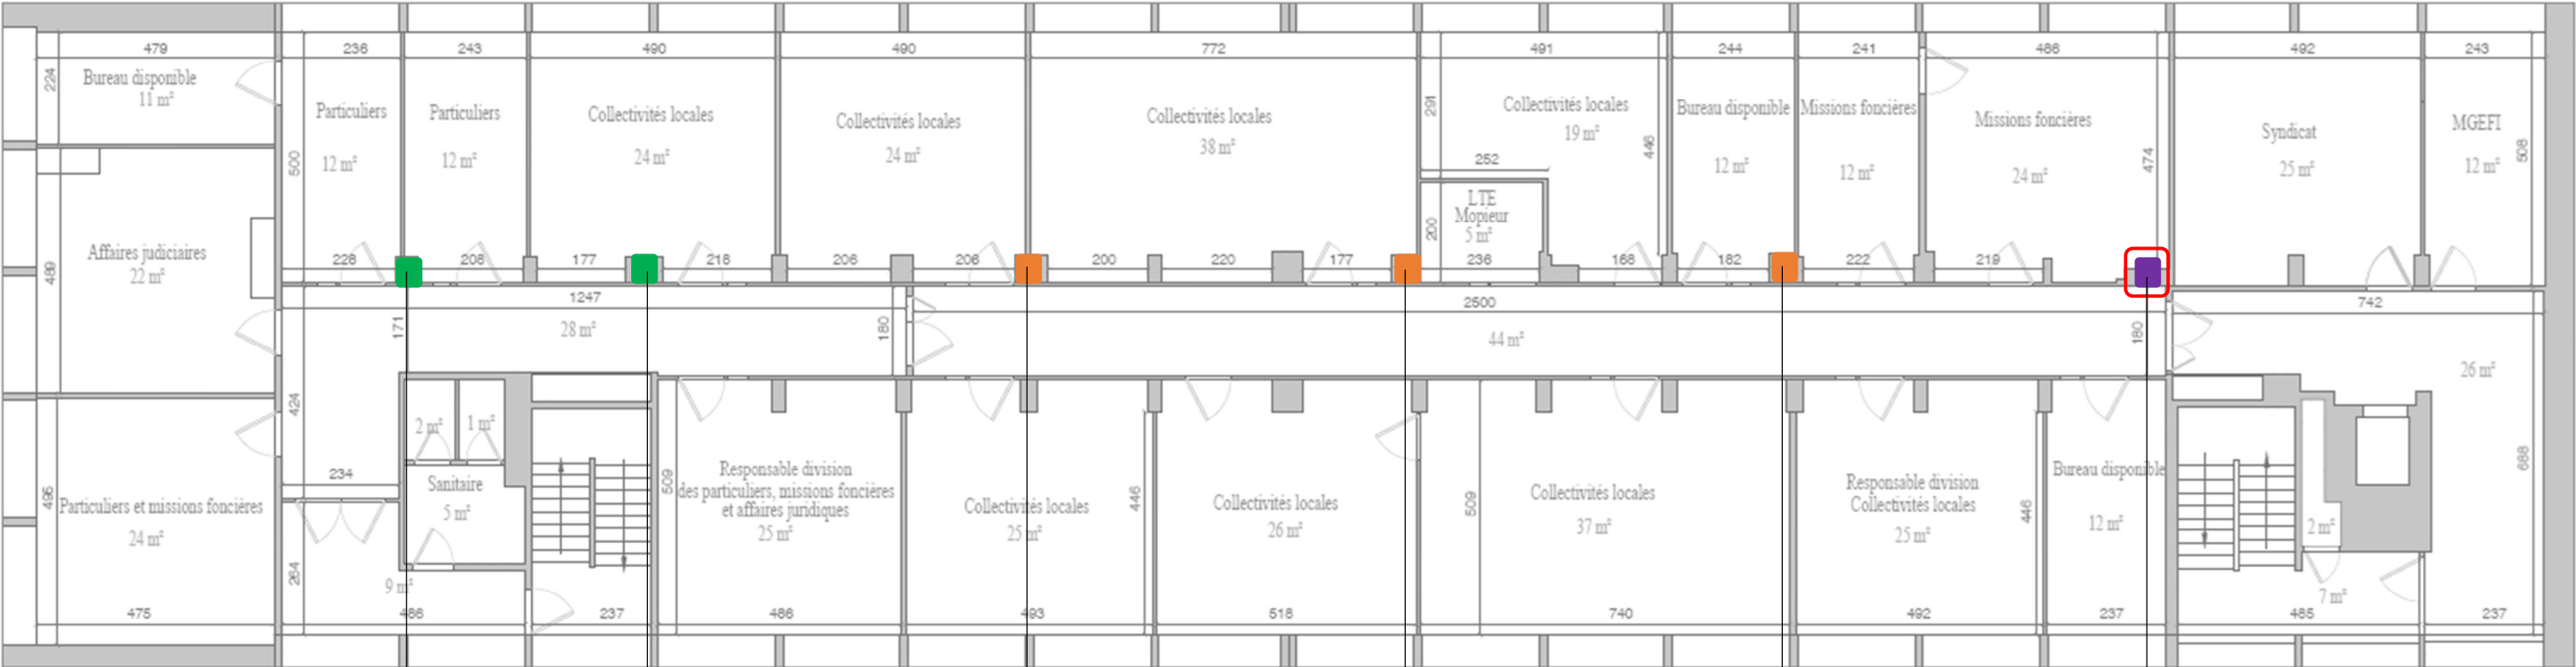
Référence « 3A »  
Diam 100

Référence « 3B »  
Diam 100

Référence « 3C »  
Diam 100  
Tuyau bouge beaucoup en  
partie basse

Référence « 3D »  
Diam 100  
Tuyau bouge beaucoup en  
partie basse

Référence « 3E »  
Diam 100  
Tuyau bouge beaucoup en  
partie basse

Référence « 3F »  
Diam 125 réduction en 100 à  
supprimer / conserver  
diamètre 125
