FICHE RECAPITULATIVE DTA

106 Rue Réaumur (CS
REAUMUR)

75002 Paris

Planche (croquis) de repérage technique effectué par le cabinet : ADX GROUPE, auteur : MERLIER eric
Dossier n° MA2409153905 EM du 08/11/2024
Adresse du bien : 106 Rue Réaumur (CS REAUMUR) 75002 Paris

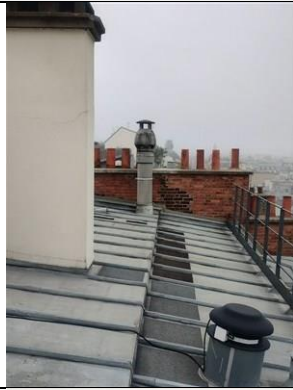
LOCALISATION	COMPOSANT DE LA DESCRIPTION	DESCRIPTION	CONCLUSION (JUSTIFICATION)	ETAT DE CONSERVATION	PHOTO
Extérieur - Toiture	1 - Couvertures, Toitures, Terrasses et étanchéités - Éléments associés à la toiture	Conduit de ventilation	Présence d'amiante (Suivant documentation consultée)	EP (Z-III-RF)

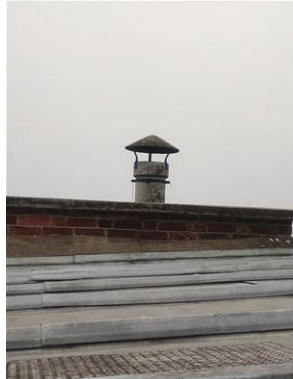
1 - Couvertures, Toitures, Terrasses et étanchéités - Éléments associés à la toiture	Conduit de ventilation	Présence d'amiante (Suivant documentation consultée)	EP (Z-III-RF)

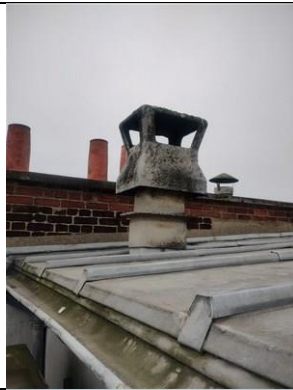
1 - Couvertures, Toitures, Terrasses et étanchéités - Éléments associés à la toiture	Conduit de ventilation	Présence d'amiante (Suivant documentation consultée)	EP (Z-III-RF)

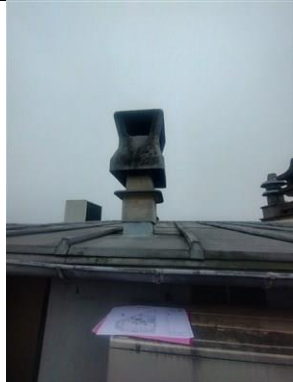
1 - Couvertures, Toitures, Terrasses et étanchéités - Éléments associés à la toiture	Conduit de ventilation	Présence d'amiante (Suivant documentation consultée)	EP (Z-III-RF)

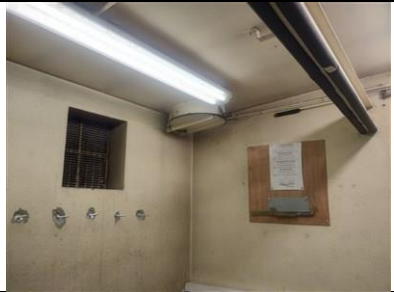
8ème étage - Machinerie ascenseur 1	6 - Conduits et accessoires intérieurs - Conduits de fluides (air, eau, vapeur, fumée, échappement, autres fluides)	Conduit en fibres-ciment	Présence d'amiante (Suivant documentation consultée)	EP (Z-III-RF)

8ème étage - Machinerie assenseur 2	6 - Conduits et accessoires intérieurs - Conduits de fluides (air, eau, vapeur, fumée, échappement, autres fluides)	Conduit en fibres-ciment	Présence d'amiante (Suivant documentation consultée)	EP (Z-III-RF)

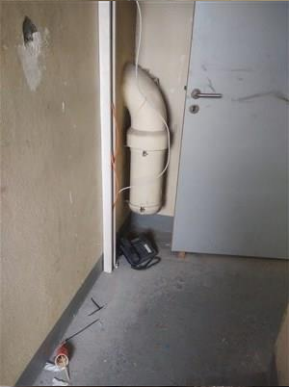
8ème étage - Couloir	6 - Conduits et accessoires intérieurs - Conduits de fluides (air, eau, vapeur, fumée, échappement, autres fluides)	Conduit en fibres-ciment	Présence d'amiante (Suivant documentation consultée)	EP (Z-III-RF)

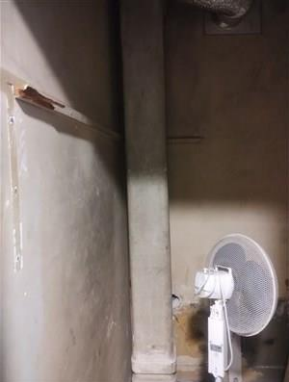
7ème étage - Pièce 1	6 - Conduits et accessoires intérieurs - Conduits de fluides (air, eau, vapeur, fumée, échappement, autres fluides)	Conduit en fibres-ciment	Présence d'amiante (Suivant documentation consultée)	EP (Z-III-RF)

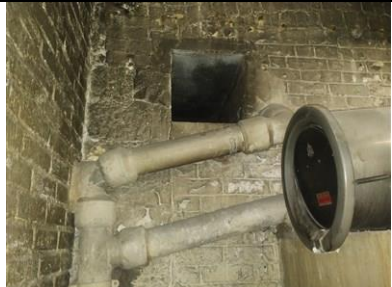
5ème étage - Sanitaire	6 - Conduits et accessoires intérieurs - Conduits de fluides (air, eau, vapeur, fumée, échappement, autres fluides)	Conduit en fibres-ciment	Présence d'amiante (Suivant documentation consultée)	EP (Z-III-RF)	 
5ème étage - Salle informatique	5 - Planchers et planchers techniques - Revêtements de sols	Dalle de sol	Présence d'amiante (Suivant documentation consultée)	EP (Z-II-RF)

2ème étage - Pièce 3	5 - Planchers et planchers techniques - Revêtements de sols	Dalle de sol	Présence d'amiante (Suivant documentation consultée)	EP (Z-III-RF)	 
Sous-Sol -1 - Réserve 3	6 - Conduits et accessoires intérieurs - Conduits de fluides (air, eau, vapeur, fumée, échappement, autres fluides)	Conduit en fibres-ciment	Présence d'amiante (Suivant documentation consultée)	EP (Z-III-RF)	 
Sous-Sol -2 - Atelier	5 - Planchers et planchers techniques - Revêtements de sols	Dalle de sol	Présence d'amiante (Suivant documentation consultée)	AC2 (Z-I)	 
Sous-Sol -2 - Chaufferie	6 - Conduits et accessoires intérieurs - Conduits de fluides (air, eau, vapeur, fumée, échappement, autres fluides)	Conduit en fibres-ciment	Présence d'amiante (Suivant documentation consultée)	EP (Z-III-RF)

6 - Conduits et accessoires intérieurs - Conduits de fluides (air, eau, vapeur, fumée, échappement, autres fluides)	Conduit en fibres-ciment	Présence d'amiante (Suivant documentation consultée)	EP (Z-II-RF)
