## **RAPPORT DE MISSION DE REPERAGE DES MATERIAUX ET PRODUITS CONTENANT DU PLOMB AVANT REALISATION DE TRAVAUX**

**Rapport N° 944251 établi le 10/11/2022**

**BAT 056 - INFIRMERIE  
CASERNE MARTIN DES PAILLERES - CHAMPAGNE  
72470 CHAMPAGNE**

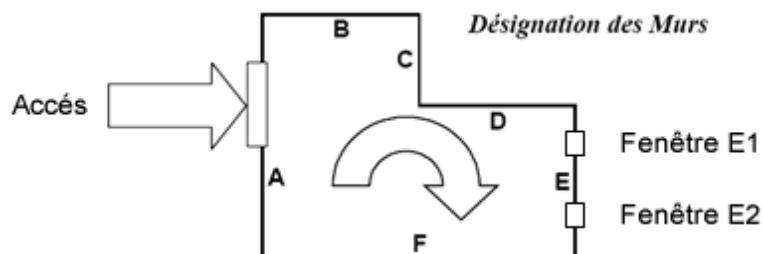
La convention d'écriture sur le croquis et dans le tableau des mesures est la suivante :

- la zone de l'accès au local est nommée «A» et est reportée sur le croquis. Les autres zones sont nommées «B», «C», «D», ... dans le sens des aiguilles d'une montre ;
- la zone «plafond» est indiquée en clair.

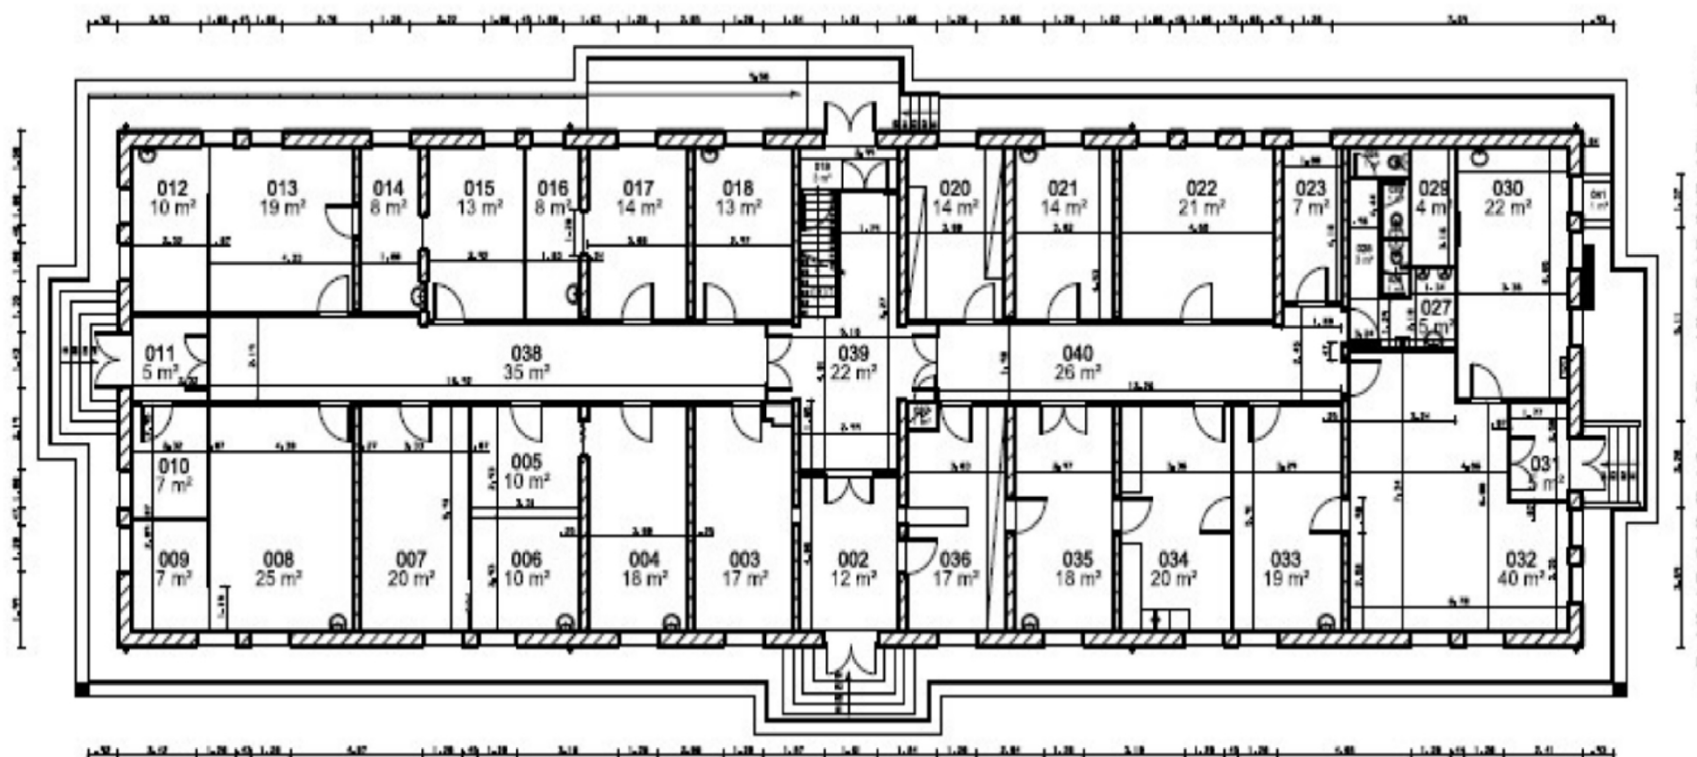
Niveau 00

**Le présent schéma de repérage est un schéma de circulation permettant de situer les mesures effectuées sur les Unités de Diagnostic.  
Il est non coté et non contractuel.**

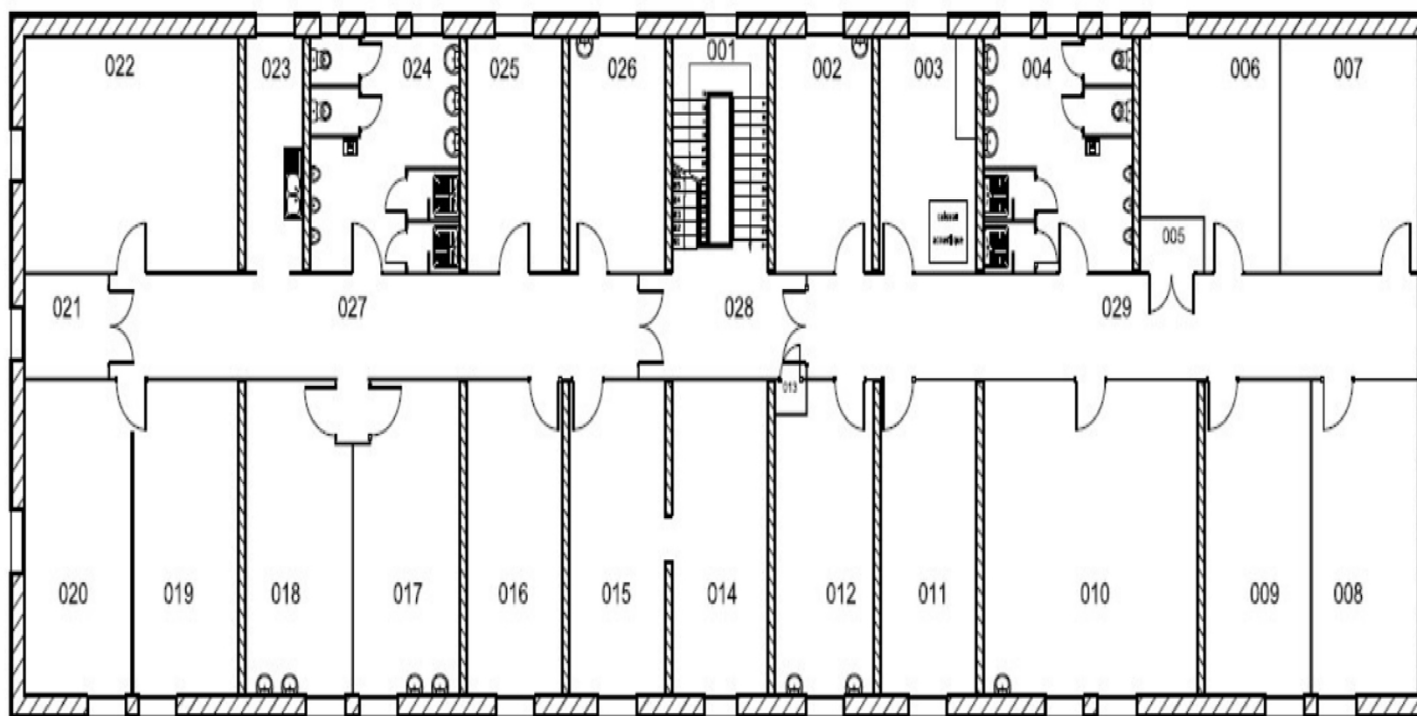
Planche  
**N°2 / 3**

**NIVEAU : 1<sup>er</sup>  
Etage**

**Le présent schéma de repérage est un schéma de circulation permettant de situer les mesures effectuées sur les Unités de Diagnostic.  
Il est non coté et non contractuel.**

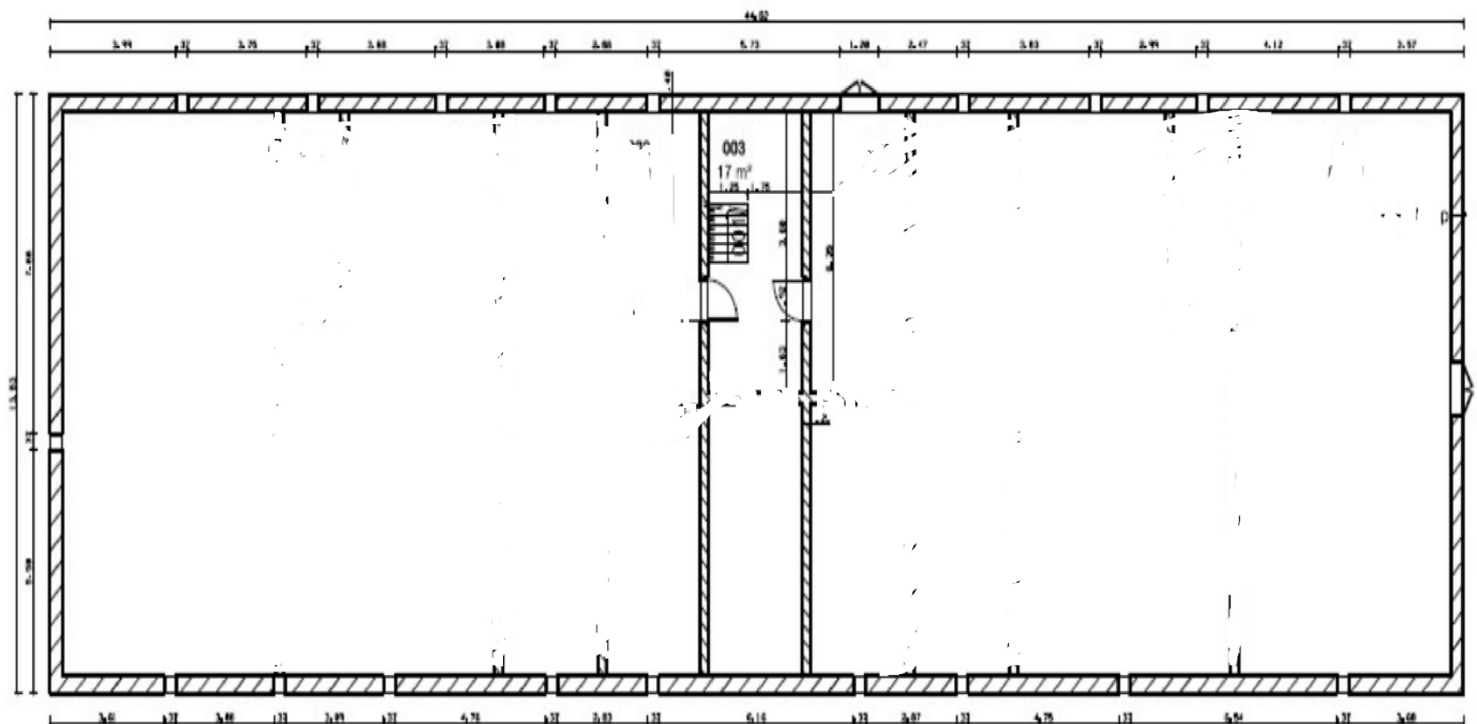
Planche  
**N°3 / 3**

**NIVEAU :  
Combles**

**Le présent schéma de repérage est un schéma de circulation permettant de situer les mesures effectuées sur les Unités de Diagnostic.  
Il est non coté et non contractuel.**
