FICHE RECAPITULATIVE DU DOSSIER TECHNIQUE AMIANTE

Etablissement :
CHU RANGUEIL – Bât. ADMINISTRATION
Chemin du Vallon
31400 TOULOUSE

REF DU PRESENT DTA : CHU-RANGUEIL – Bât. ADMINISTRATION
N° D'AFFAIRE : A531957733

DERNIERE MAJ LE : 18/03/2025 – AZ – V26

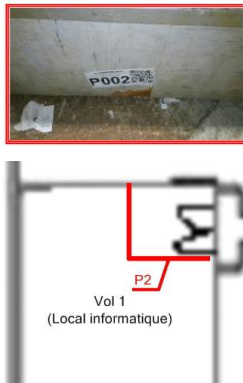
24/01/2020 002PJ002341_R_H1_Niv-1_Local RHAAA6_28012020 ech dalle planch tech	RAT	Dalle de sol	<u>N-1</u> : Local informatique RHAAA6 Bordure de marche plancher technique	EP (Importation des données Excel)

Eval 2 : 03/10/2023 Eval 1 : 24/01/2020	Dalle de sol	<u>N-1 :</u> Local informatique RHAAA6 Bordure de marche plancher technique	<i>EP</i> <i>(Importation des données Excel)</i>
