Dossier Technique Immobilier

Numéro de dossier : **1-2020-128-TRVX-JM**
Date du repérage : **29/06/2020**

Désignation du ou des bâtiments	Désignation du propriétaire
<p><i>Localisation du ou des bâtiments :</i></p> <p>Département : Rhône</p> <p>Adresse : Sous Préfecture du Rhone 39, rue de la République</p> <p>Commune : 69400 VILLEFRANCHE SUR SAONE</p> <p>Désignation et situation du ou des lots de copropriété : /</p>	<p><i>Désignation du client :</i></p> <p>Nom et prénom : PREFECTURE DU RHONE</p> <p>Adresse : Service du Bureau de la Politique Immobilière du Service d'Etat 106, rue Pierre Corneille 69003 LYON</p>

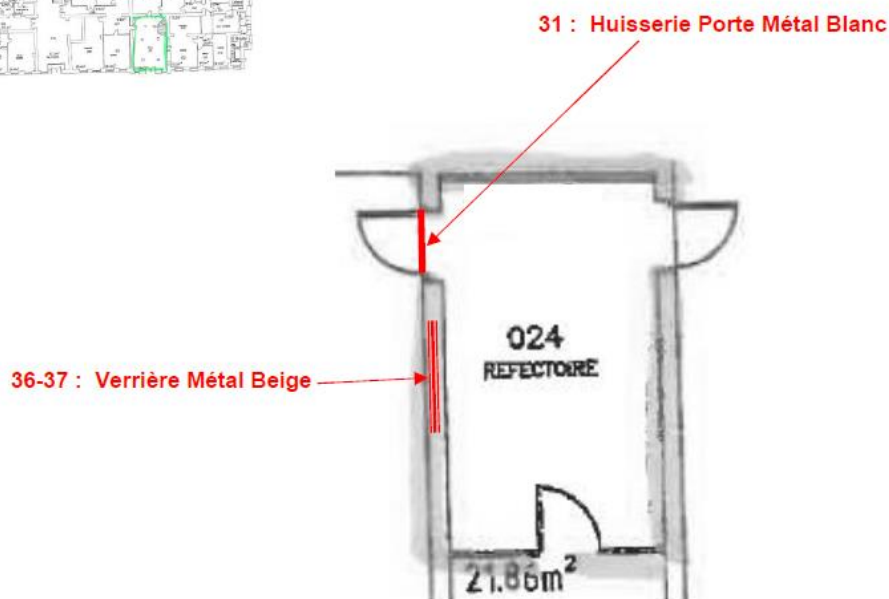
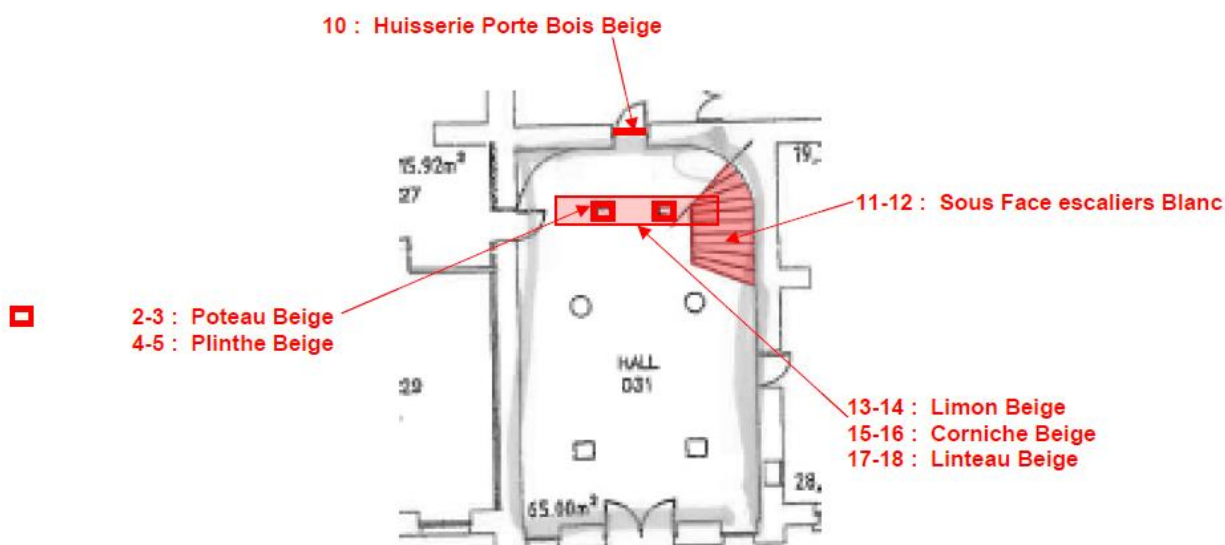
Localisation des mesures positives sur croquis de repérage

SIGMA Expertises LE NORLY 1 – Bâtiment C1 42, chemin Moulin Carron 69130 ECULLY Tel : 04 74 01 00 56	Auteur du plan : J. MARTINY	Sous-Préfecture du Rhône 39, rue de la république 69400 VILLEFRANCHE
	Date de création : 02/07/2020	
	Croquis n° : 1 / 2	RDC – Vue en plan
Légende : X : Eléments revêtus de Peinture Contenant du Plomb O : Conduit en Plomb

Lors de la présente mission il a été repéré des éléments revêtus de peinture au Plomb avec une concentration supérieure à 1 mg/cm²

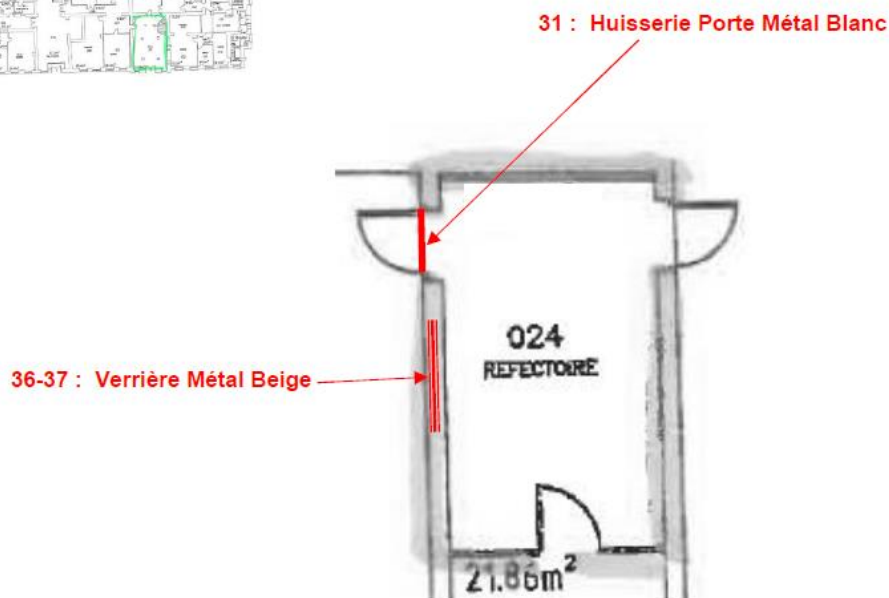
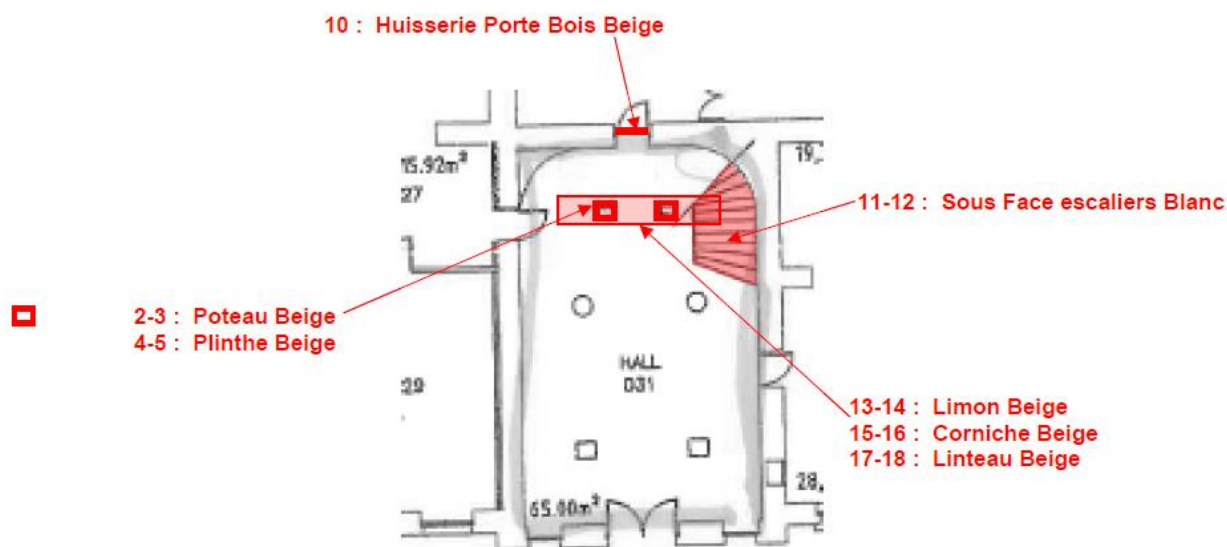
SIGMA Expertises LE NORLY 1 – Bâtiment C1 42, chemin Moulin Carron 69130 ECULLY Tel : 04 74 01 00 56	Auteur du plan : J. MARTINY	Sous-Préfecture du Rhône 39, rue de la république 69400 VILLEFRANCHE
	Date de création : 02/07/2020	
	Croquis n° : 1 / 2	RDC – Vue en plan
Légende : X : Eléments revêtus de Peinture Contenant du Plomb O : Conduit en Plomb
