Type de contrat Préventif

Numéro d'affaire 03099CO0521/B

Type	Alimentation sans interruption - Onduleur
Marque	RIELLO
Modèle	UPS SDU 10000A5 (CSDUK10AA500RUA)
N° de série	MN51UT608990004
Config.	10 KVA 1/1 Unitaire
Date	2019
Localisation	Local Onduleur

Appareil RIELLO UPS SDU 10000A5 (CSDUK10AA500RUA) - 10 KVA

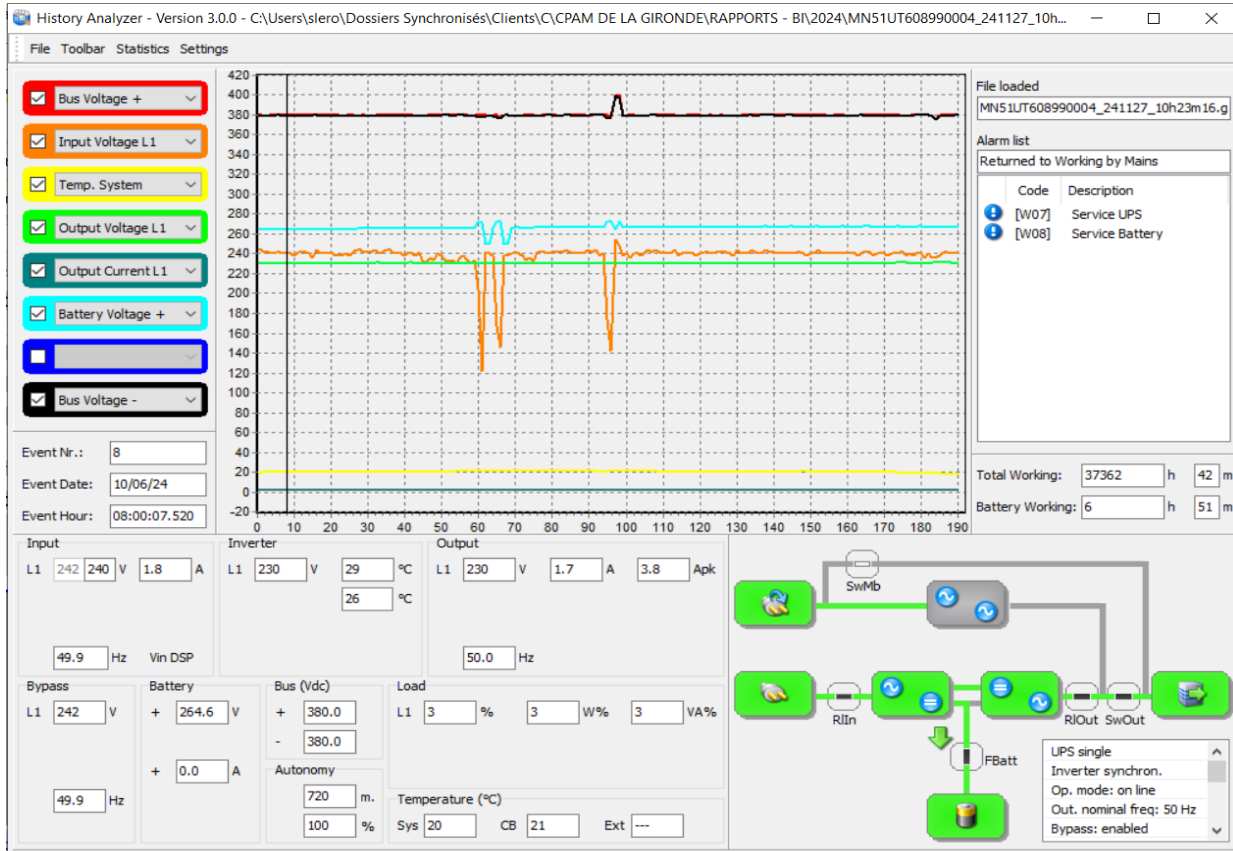
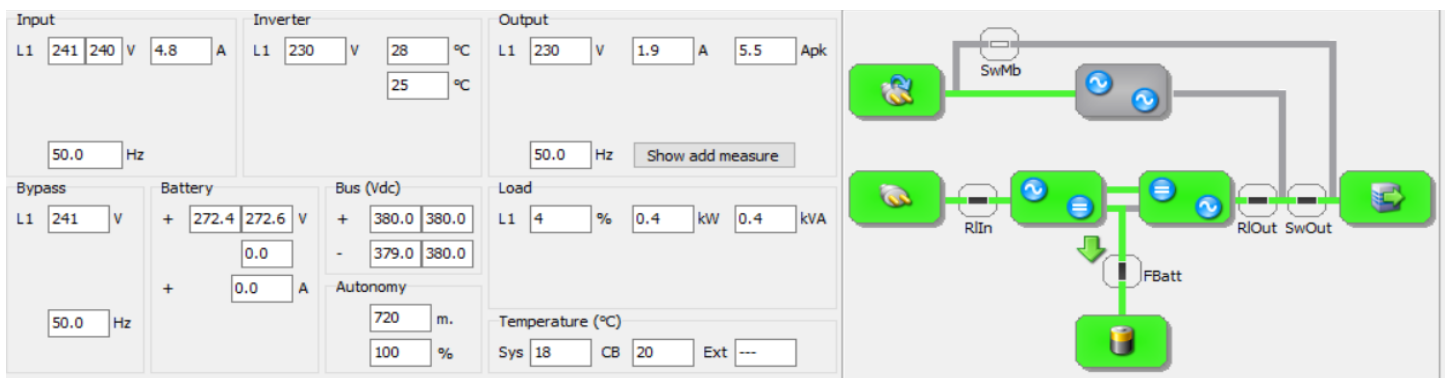
Photos - Relevé logiciel

Appareil en service. Fonctionnement correct de l'onduleur.
Réseau ondulé branché sur les prises energysare,
impossibilité de mettre en by-pass.
Impossibilité d'enlever les alarmes de maintenance.
